## VESTRE MOLAND KIRKE - RAPPORT FRA TILSTANDSREGISTRERING

NIKU Oppdragsrapport 189/2009

## A 196 Vestre Moland kirke, Lillesand kommune, Aust-Agder Tilstandsregistrering av kunst og inventar

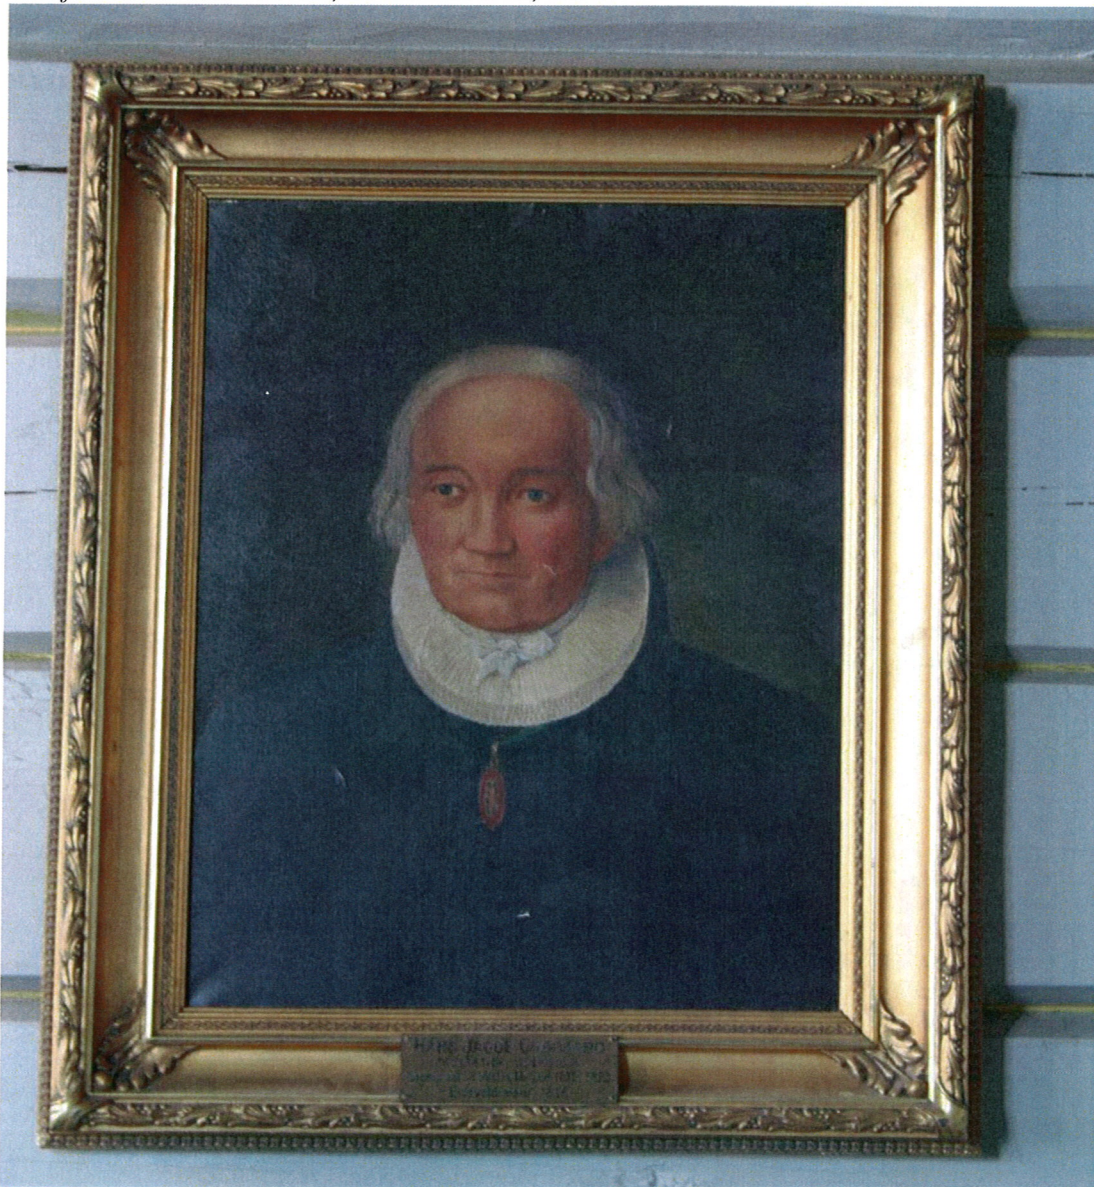
**Figur 1. Presteportrett. Grøgaard. Kopi fra 1914.**

**Lerretsmaleri** (fig. 1). Presteportrett. Grøgaard. Kopi fra 1914. Oljemaling på lerret. Ca 87 x 74 x 6,5 cm. **Tilstand:** Ujevn glans, noen sjenerende krakeleringer. **Behandlingsforslag:** Maleriet kan eventuelt restaureres.

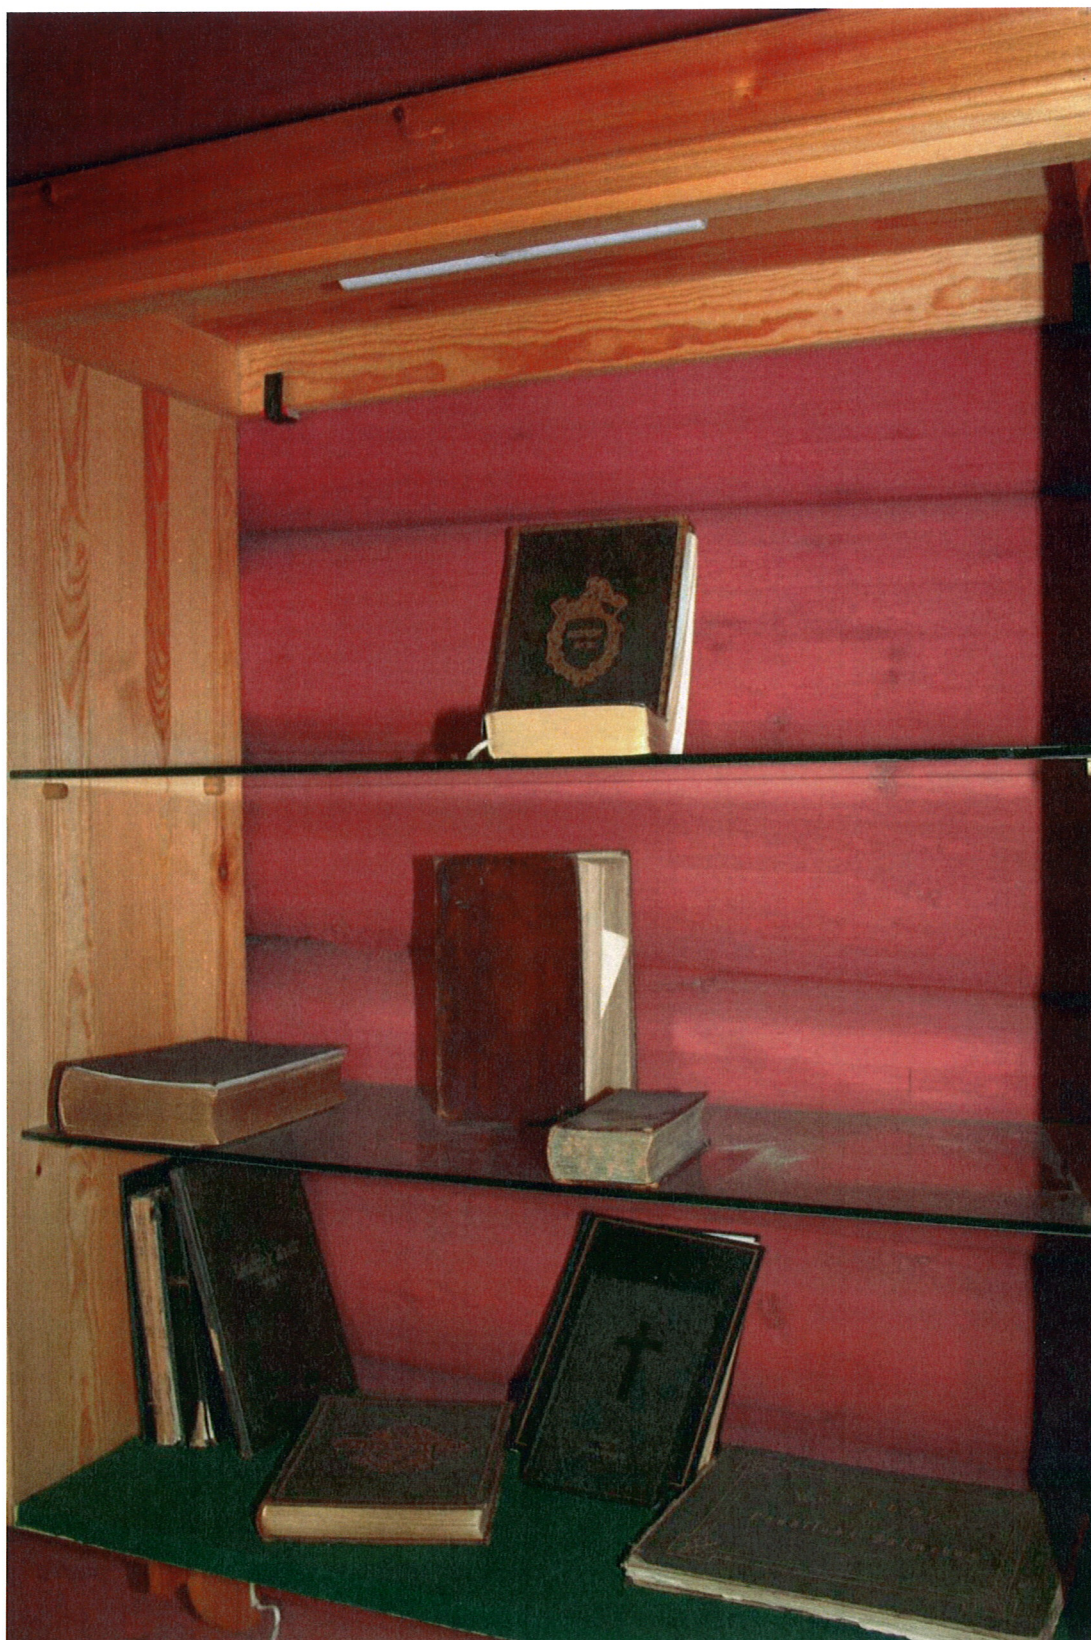
**Bøker**, diverse. (fig. 2). Oppbevares i glasskap i våpenhuset. **Tilstand:** Insektsangrep. **Skadeårsak:** Oppbevaringsforholdene. **Tiltak:** Bøkene bør flyttes til et mer egnet sted, alternativt bør oppbevaringsforholdene forbedres.

I våpenhuset er det to skap med bøker og inventar fra kirken. Skapene er uegnet til slik oppbevaring, da klimaet i dem blir for ustabil og tidvis svært fuktig. Noen av bøkene har/hatt hatt insektsangrep og bør vurderes av papirkonservator. Papirkonservatoren kan også gi råd

**Figur 2a. Skap i våpenhus. I bokskapet i våpenhuset er det uegnet klima. Bøker med spor etter insektsangrep bør vurderes av papirkonservator og eventuelt behandles.**

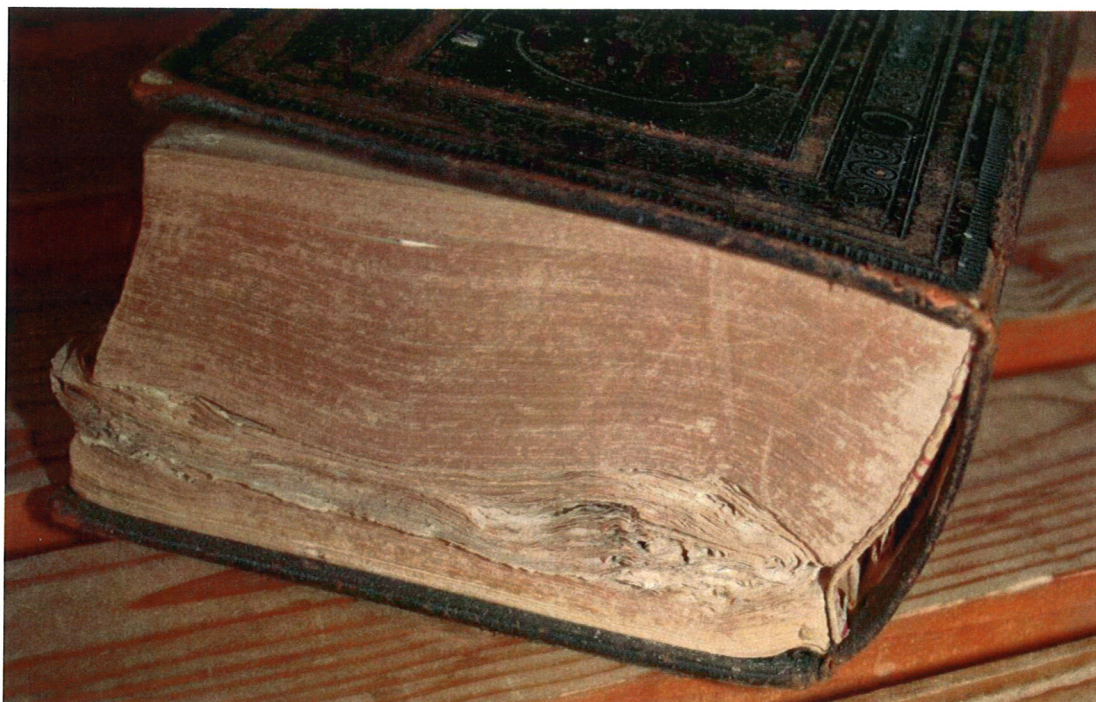
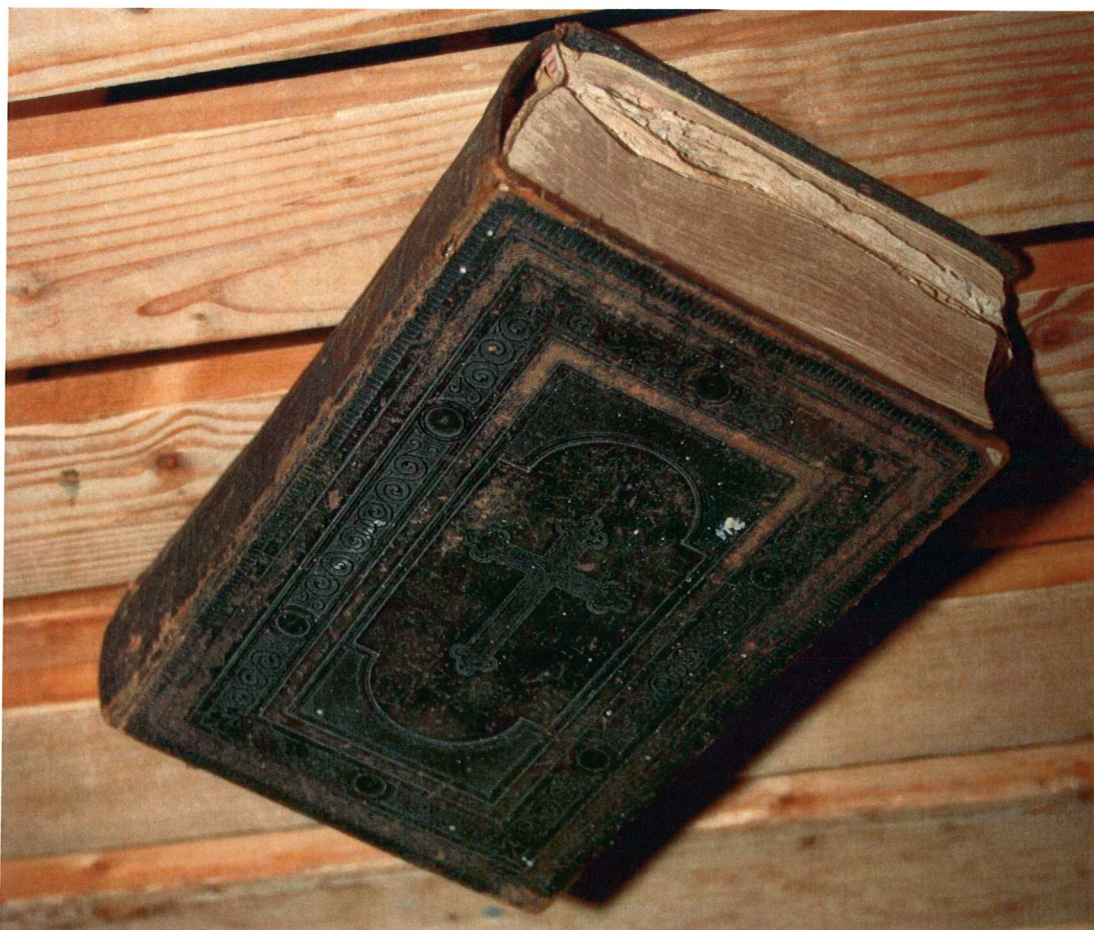
**Figur 1b, c.** I bokskapet i våpenhuset er det uegnet klima. Bøker med spor etter insektsangrep bør vurderes av papirkonservator og eventuelt behandles.

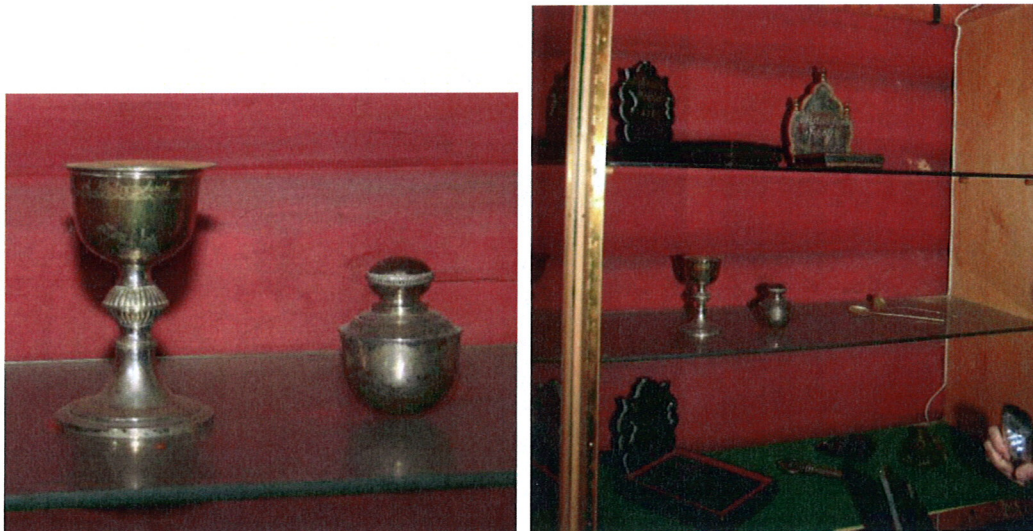
**Sølvgjenstander**, diverse. (fig. 3). Oppbevares i glasskap i våpenhuset. **Tilstand:** Noe korrosjon. **Skadeårsak:** Oppbevaringsforholdene. **Tiltak:** Gjenstandene bør flyttes til et mer egnet sted, alternativt bør oppbevaringsforholdene forbedres.

om oppbevaring. Noen av metallgjenstandene er korrodert. Om korrosjonen øker bør metallkonservator kontaktes.

**Figur 2 a, b. Diverse inventarstykker som ikke lengre er i bruk er utstilt i et skap i våpenhuset. Klimaet er ikke egnet for disse gjenstandene som bør flyttes til et mer egnet sted. Alternativt må klimaet i skapet utbedres.**

Metallgjenstandene bør pusses med forsiktighet, følg Riksantikvarens anvisning (se nedenfor).

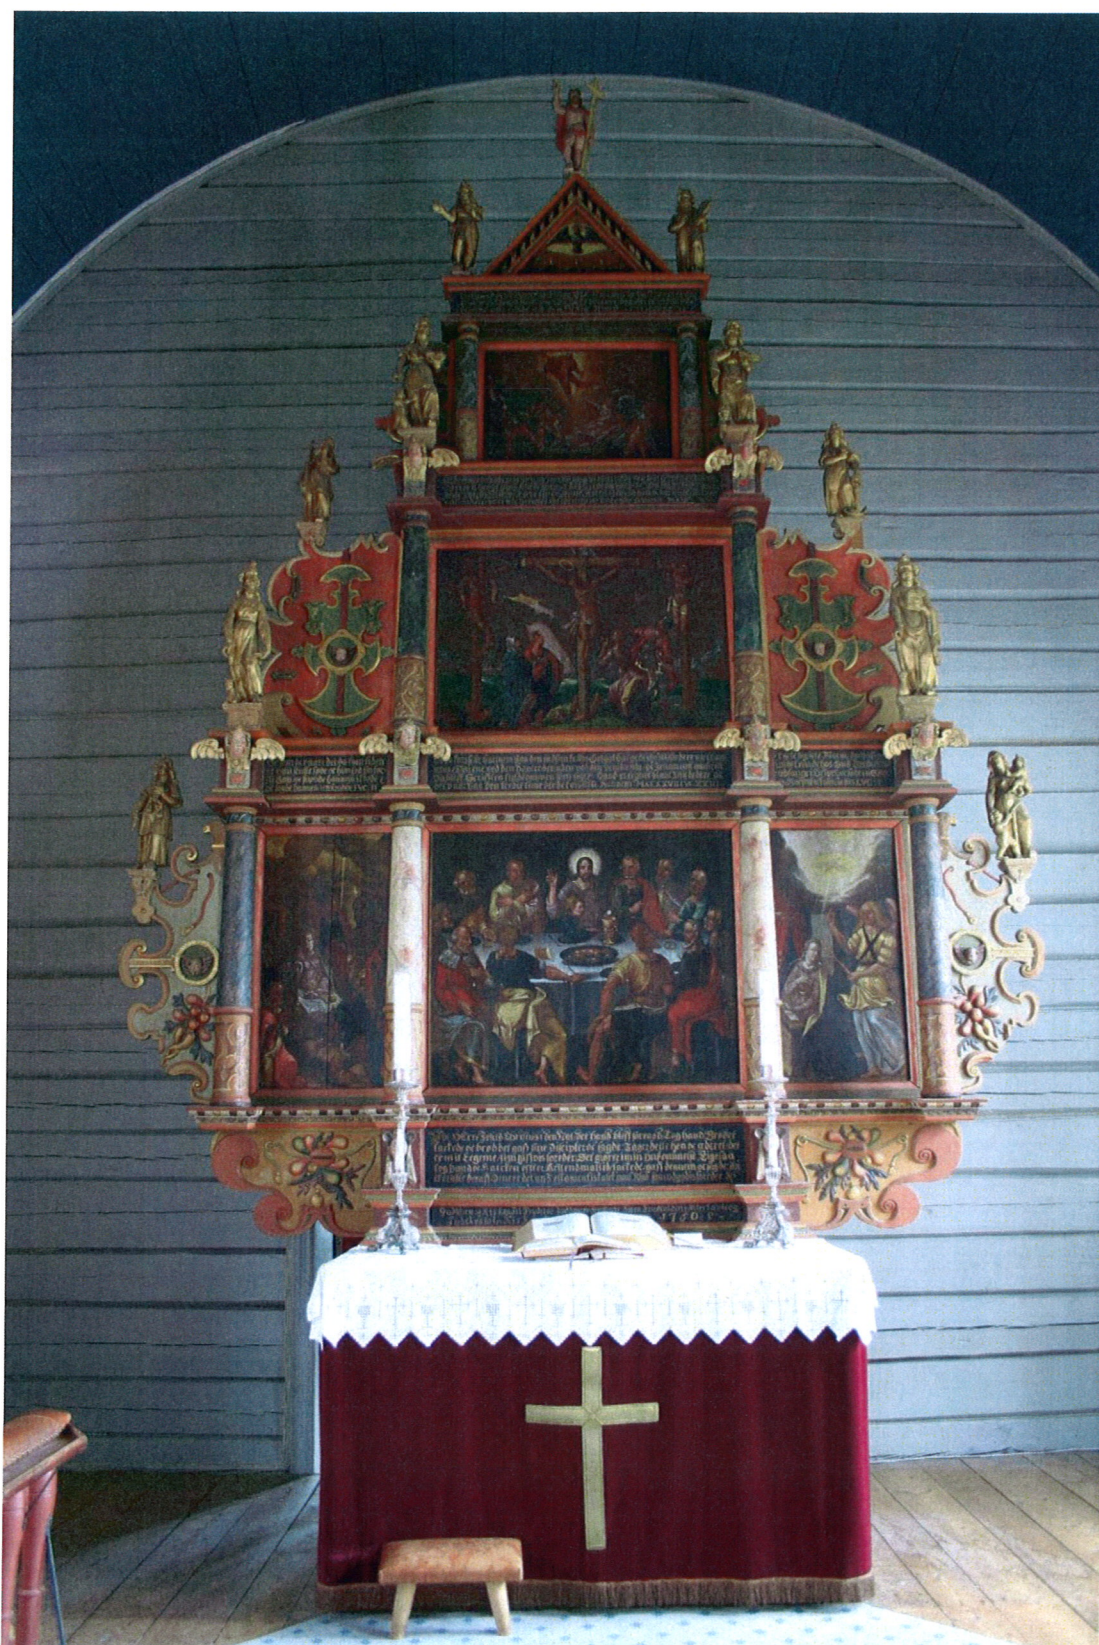
**Altertavle** (fig. 4). 1600-tallet. Olje- og bronsemaling på eik. Ca 500 x 370 x 40 cm. **Tilstand:** Billedframstillingen er 1600-tallet, mens mye av det andre har vært overmalt og avdekket, mye sekundær maling. Stearinsprut. Løs maling mot sør. **Skadeårsak:** Dagslys nedbryter maling. **Tiltak:** Rullegardiner bør brukes. Bruk lyseslukker.

Figur 4a. Altertavle med malerier fra 1600-tallet. Den bør beskyttes med rullegardiner mot dagslys når kirken ikke er i bruk.

Altertavlen utsettes for mye dagslys. Det anbefales å montere rullegardiner foran vinduer mot syd.

Det er observert stearinsøl på altertavlen. Bruk lyslukker.

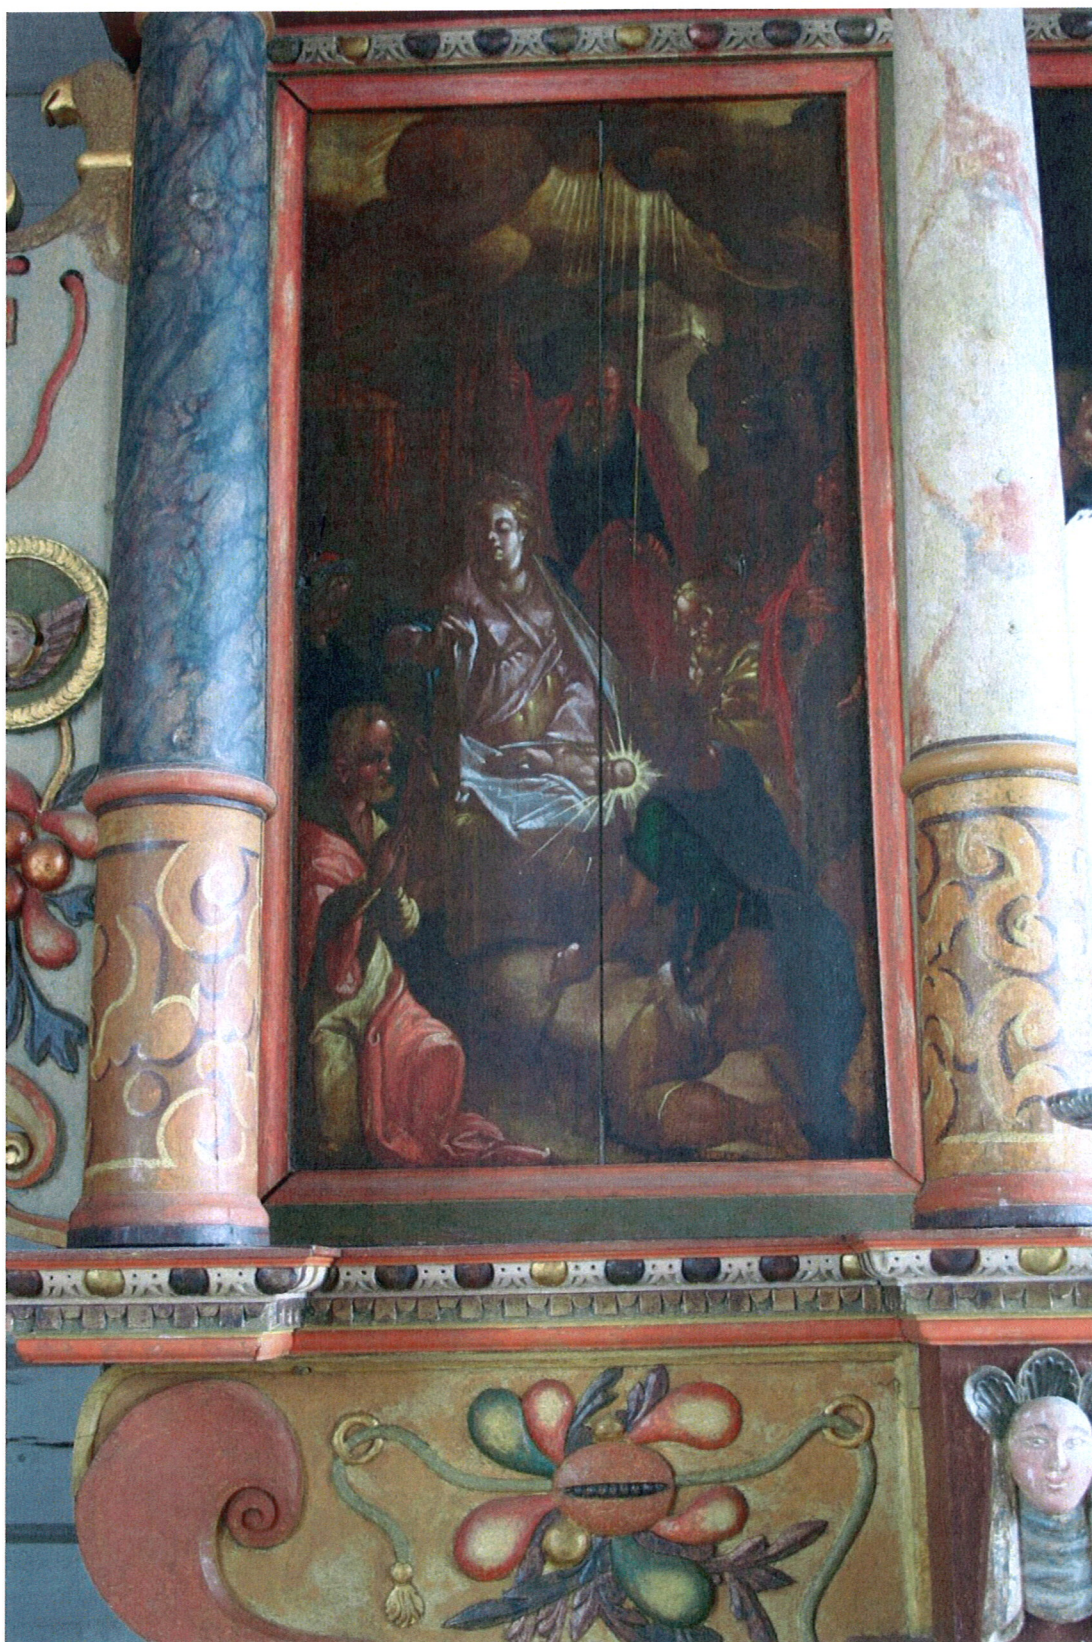
**Figur 4b.** Altartavlens corpus har vært overmalt og er avdekket. Mye av malingen på corpus er sekundær. Altartavlen utsettes for mye dagslys og bør beskyttes med rullegardiner når kirken ikke er i bruk. På søylene er det noen områder med løs maling.

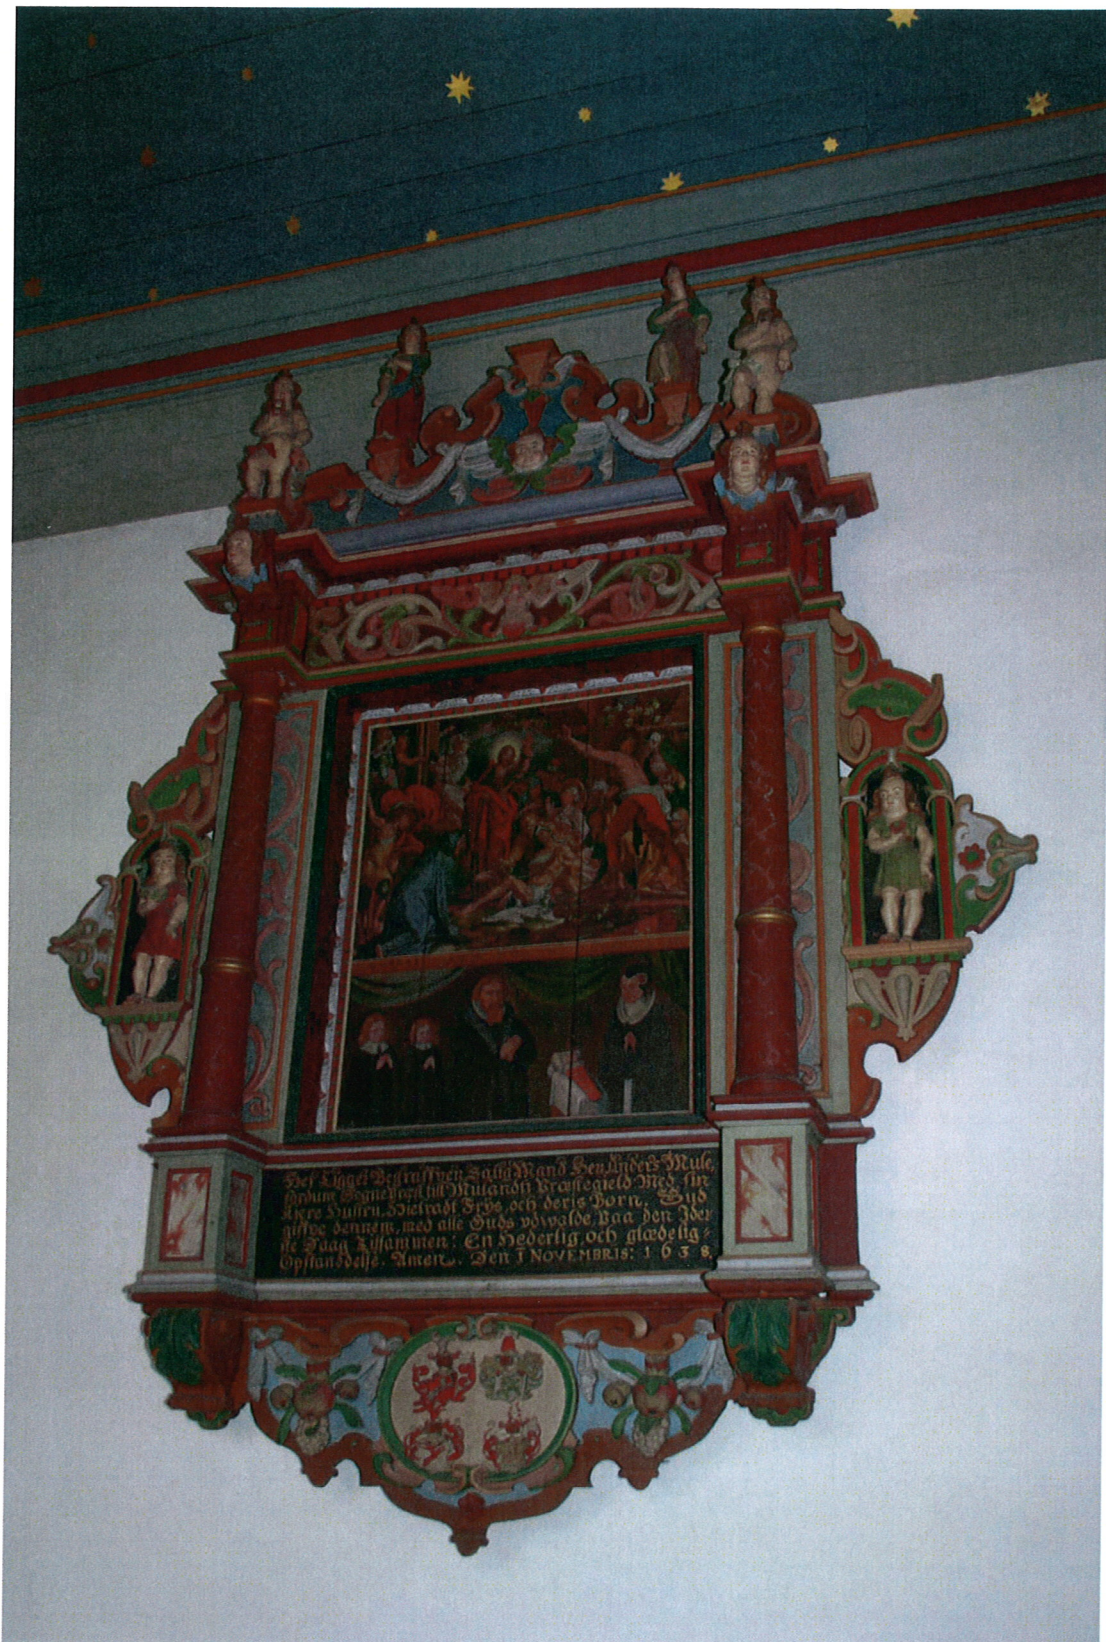
**Epitafium**. (fig. 5). Sogneprest Anders Mule med hustru. Oljemaling på tre. Ca 350 x 240 cm. **Tilstand:** Corpus er stort sett overmalt. Insektangrep (treborende) på nedre del. **Skadeårsak:** Inneklimaet i kirken. **Tiltak:** Dersom insektangrepet sprer seg bør klimatiltak i kirken vurderes.

Figur 5. Epitafium fra 1638 over Sogneprest Anders Mule med hustru. Nedre del av epitafiet har spor etter treborende insekter. Dersom angrepet utvikler seg videre bør klimatiltak vurderes.

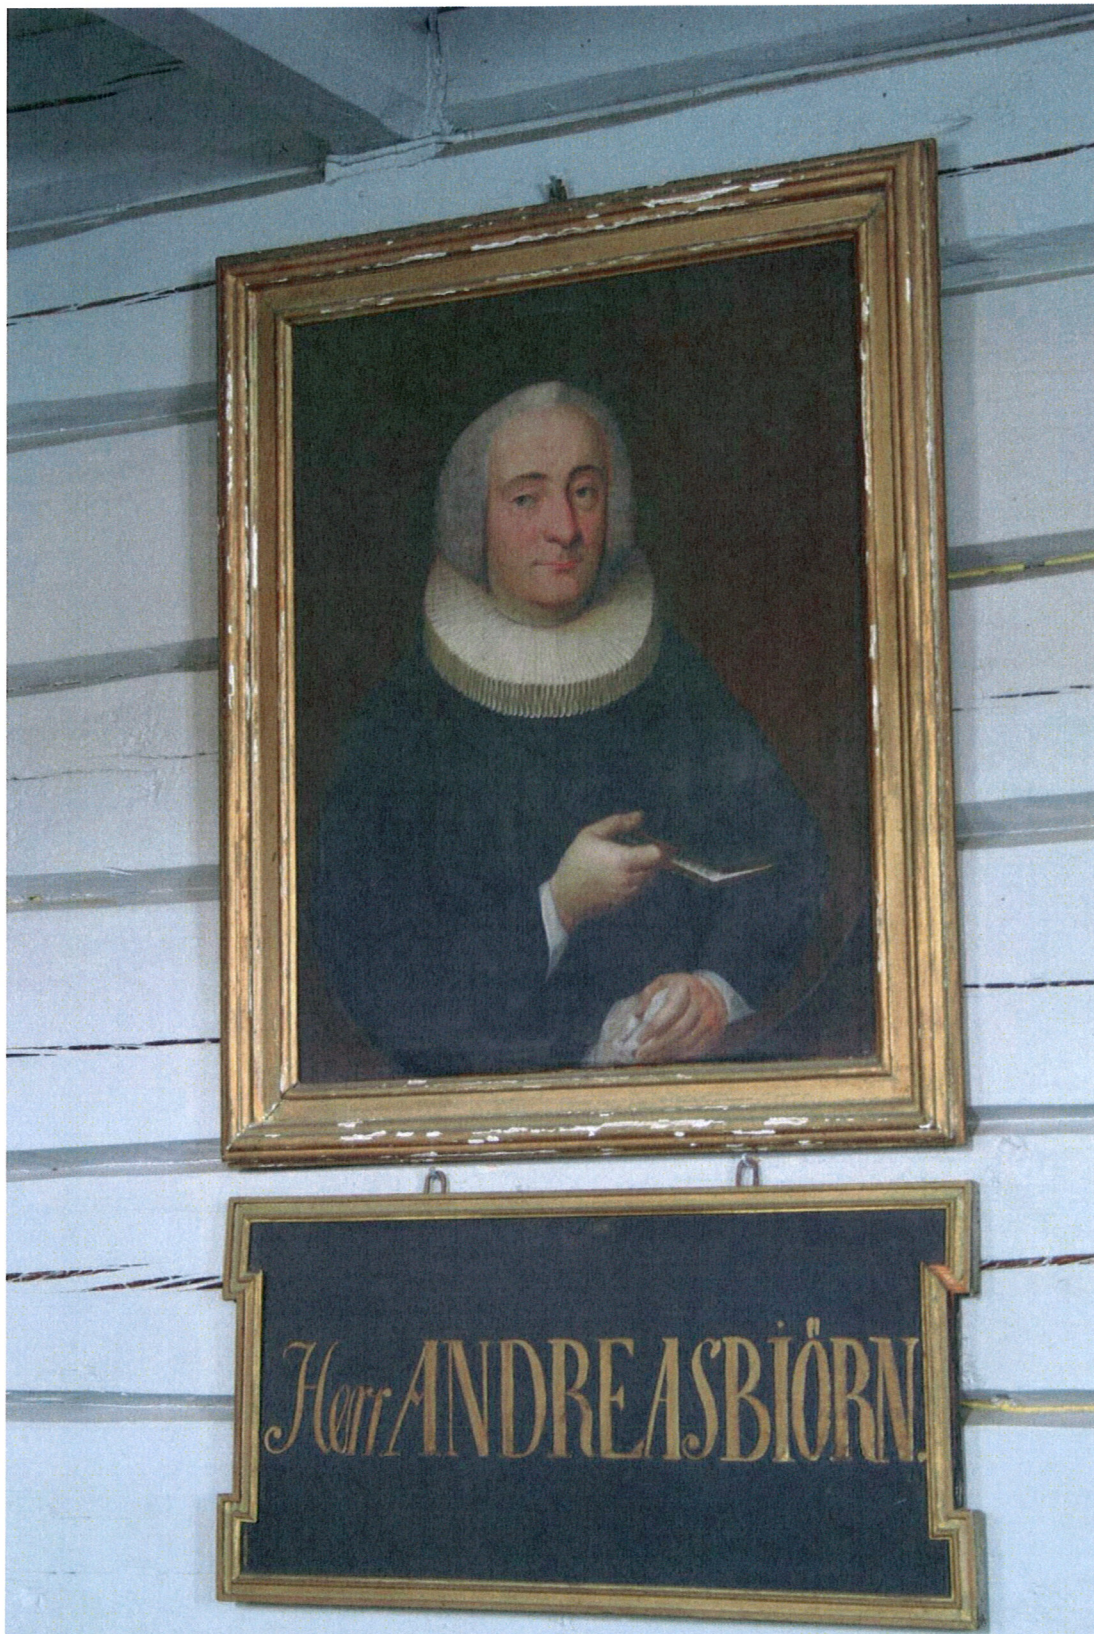
**Presteportrett**. (fig. 6). Andreas Biørn. Olje på lerret. Ca 95 x 78 x 6 cm. **Tilstand:** Lerret er slakt og har seget ned mot nedre kant. Omfattende utfall på rammen. **Behandlingsforslag:** Lerretet strammes. Rammen restaureres.

**Tekstfelt** til portrettet av Andreas Biørn. (fig. 7). Olje og bronsemaling på tre. Bemalt på begge sider. **Tilstand:** Forside: sekundær maling, original tekst bevart under. Bakside; originalt tekstfelt 1799. Liten list på rammen mangler. **Behandlingsforslag:** Rammen kan utbedres av rammemaker.<sup>2</sup>

**Figur 6 og 7. Presteportrett. Andreas Biørn. Lerretet er slakt og bør strammes. Rammen bør restaureres. Tekstfeltet under portrettet er overmalt, originalmalingen ligger bevart under. Originalmaling på baksiden. Rammen mangler en liten del av listen, denne kan eventuelt kompletteres.**

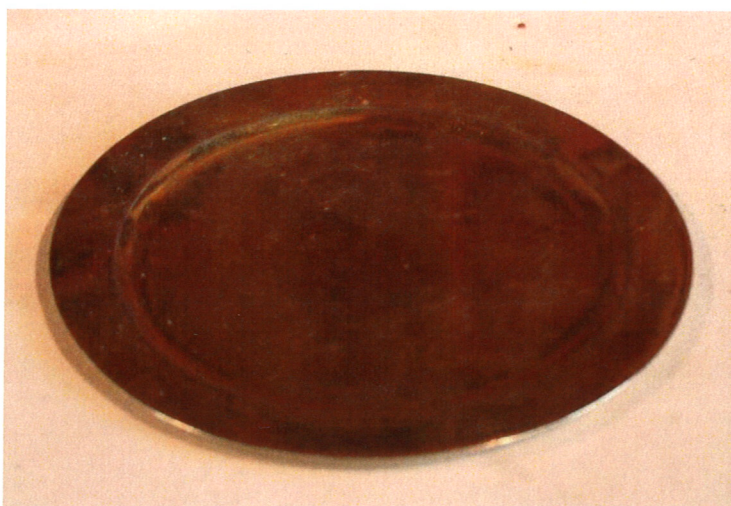
**Oblatdisk** (fig. 8). 1797(?). Forgylt sølv. **Tilstand:** Pussespor. **Skadeårsak:** For kraftig pussing. **Tiltak:** Følg Riksantikvarens pusseanvisning (se nedenfor).

**Figur 8. Oblatdisken har pussespør og bør pusses med forsiktighet.**
