**Anbefaling av  
aktuelle tiltak og forbedringer  
for energieffektiv og miljøriktig drift  
Vestre Moland kirke**

**September 2025**

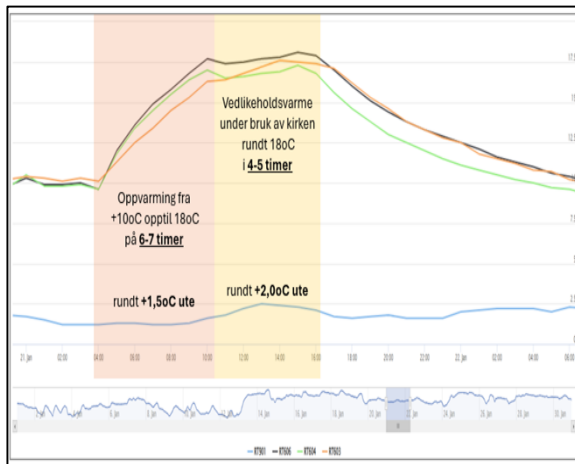
Kirkens oppvarming er i relativt god funksjonell stand med en samlet installert kapasitet som er noe lav for å kunne gjennomføre effektiv brukstilpasset oppvarming i kaldere vinterperioder. Dette blir langt på vei bekreftet av varmestyringens oppfølgingsmodul gjennom to typiske eksempler på oppvarminger fra lav hviletemperatur (10°C) opp til ønsket/innstilt brukstemperatur (17/18°C) utført i en mildere (+2°C ute) og i en kaldere vinterperiode (-1°C/-6°C ute), som vist av diagrammene på neste side.

Oppvarming fra +10°C til +18°C på 6-7 timer ved +2°C ute

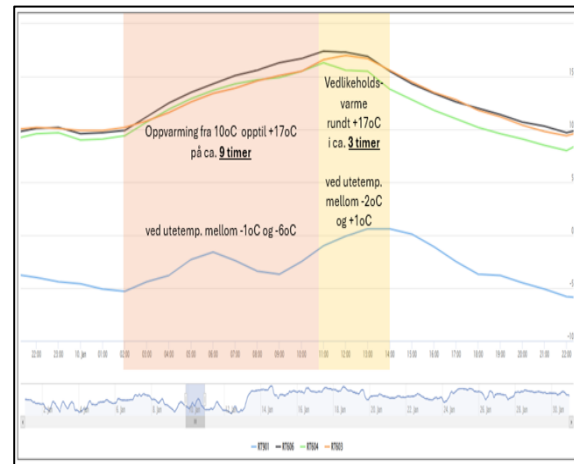
Oppvarming fra +10°C til +17°C på 9 timer ved -1/-6°C ute

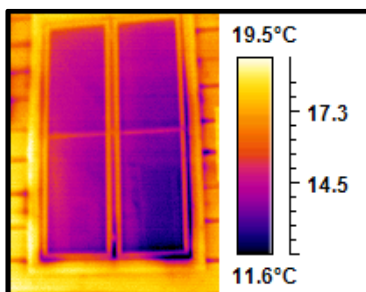
Det ble utført kontroll både visuelt og ved termografering som påviste utettheter og varmelekkasjer rundt enkelte vinduer og dører i kirkerom og dåpsakristi, vist eksempelvis av termofoto nedenfor.

Utettheter rundt vindu i kor mot kor

Det anbefales at alle vinduer og dører kontrolleres og eventuelt justeres for å oppnå bedre tilslutning mellom vindusramme/dørblad og karm om mulig. Deretter monteres kraftige og holdbare tetningslister. Videre bør lister demonteres mellom karm og yttervegg og deretter tettes med isofiber eller annet godkjent tettingsmateriale (anbefalt av bevaringsmyndighetene) før lister monteres tilbake.

Dette vil anslagsvis kunne gjennomføres til en kostnad på mellom **kr. 10.-30.000,- ekskl. mva.** (avhengig om dette gjøres i egen regi eller av andre). Forventet energibesparelse ligger mellom **2.-3.000 kWh/år** med en reduksjon i årlig kostnader til elektrisk energi og nettleie på **2.-6.000 kr/år ekskl. mva.**

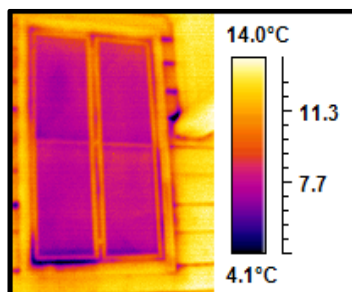
Utettheter rundt vindu i sideskip Øst

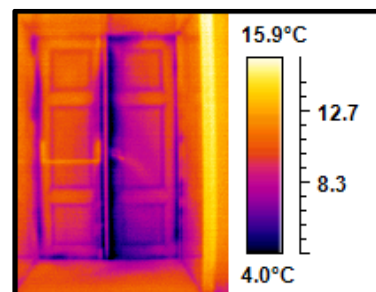
Utettheter rundt dør - hovedinngang

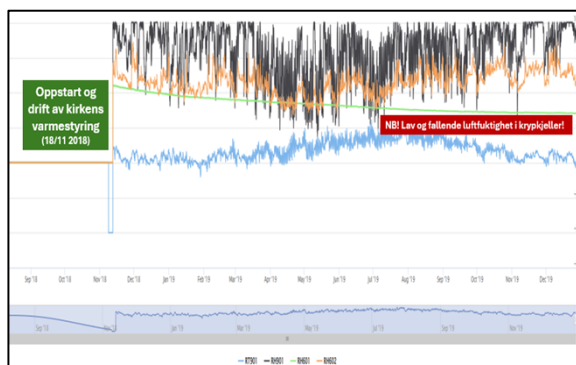
Utskifting av disse defekte sensorer er viktig og nødvendig for å registrere og ha kontroll med luftfuktigheten i både krypkjeller og kaldt loft for tidlig å kunne hindre utvikling av omfattende fuktskader på bygningskonstruksjonen i disse områder.

Sensor for luftfuktighet i krypkjeller ute av drift ved oppstart

Allerede ved oppstart av varmestyringssystemet er det først nå oppdaget og dokumentert at sensoren for registrering av temperatur og luftfuktighet i krypkjeller (se lysgrønn synkende kurve ned til unormalt lave verdier i diagrammet til høyre ovenfor). Dette skulle vært fulgt opp av systemleverandøren og utbedret umiddelbart antagelig med utskifting av aktuell sensor kort tid etter oppstart og normal drift av styringssystemet. Videre er det registrert unormalt lave verdier for luftfuktigheten på kaldt loft for sensoren plassert på kaldt loft. Begge diagrammene ovenfor viser at registrerte verdier for luftfuktigheten på kaldt loft er normale ved oppstart av styringssystemet og frem til rundt 25/12-26/12 2025. Etter dette tidspunktet viste denne sensoren unormalt lave verdier. Disse sensorene anbefales erstattet med nye sensorer med etterfølgende funksjonstest utført av systemleverandør. Utskifting av sensor i krypkjeller som ikke har funksjonert siden driftsstart av styringssystemet forutsettes utbedret kostnadsfritt av systemleverandør. Samtidig bør det utføres en kontroll og funksjonstest av alle sensorer til en liten kostnad av systemleverandør.

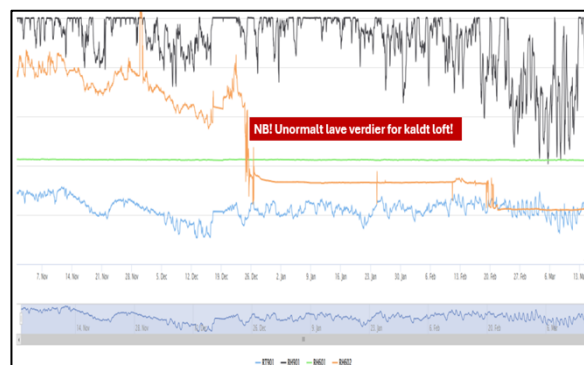
Sensor for luftfuktighet på kaldt loft ute av drift fra 25/12-2022

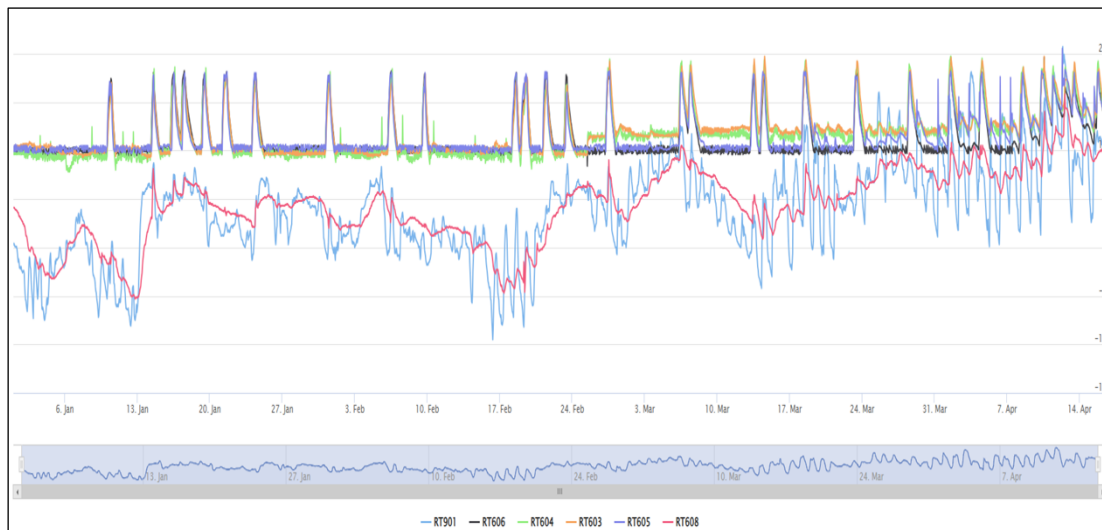
Utført oppfølging og kontroll via kirkens varmestyringssystem viser tydelig at dagens varmekilder langt på vei gjennomfører effektiv brukstilpasset oppvarming med oppnåelse av brukstemperatur opp mot 19°C i kaldere vinterperioder (også ned mot -10°C ute), som vist av diagrammet nedenfor.

Diagram for oppfølging av temperatur inne i kirkens brukerområder og ute fra januar til april i 2025

Med dette som utgangspunkt er det ingen grunn til å erstatte dagens relativt nye varmekilder i prestesakristiet. Derimot kan det være mer aktuelt å erstatte eldre el-konvektor med en mer energieffektiv konvektor i dåpsrom med en mindre økning i kapasitet. Dette vil resultere i en samlet installert kapasitet mellom **3-4 kW**.
