## Tilstandsvurdering – Vågstranda kyrkje

Byggeår 1870 – ingen vernestatus

### Innleiing

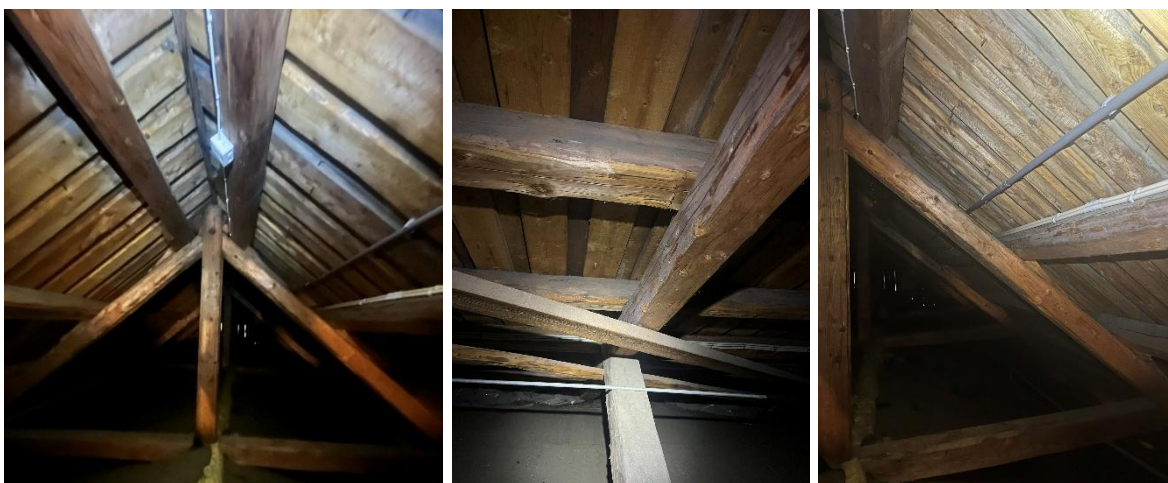
Taket på skipet er oppført som sperretak med over/underliggere på tilfarere. Ut i frå synfaring på loft (rom mellom innvendig tak i skipet og yttertak) framstår konstruksjonen i god stand ut i frå alder. Det vart ikkje avdekka teikn til fukstskader eller råte i det ein kunne sjå av tro og den berande konstruksjonen.

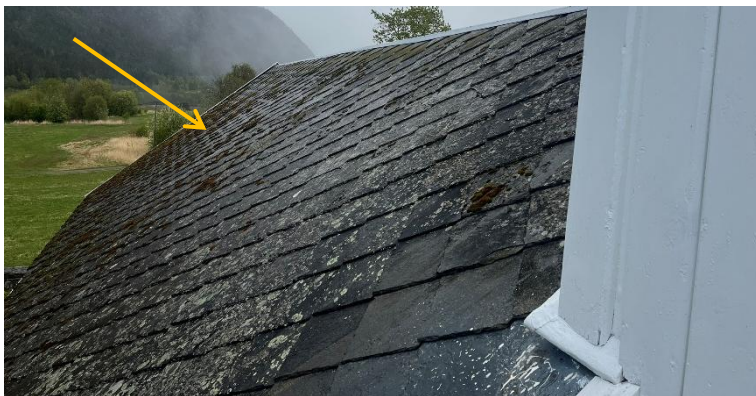
Taket på skip og sakristi er tekka med 16tomms firkantskiifer. Der er forholdsvis mykje mose på takflate mot nord. Ein ser at der har vore og er laus stein, ein del er festa opp med spiker/skruer gjennom skifer. Skiferen lagdeler seg. Ein kan gå ut i frå at avrusta spiker er årsaken til nedfall av stein, ein ser at skiferen er festa med svart klippspiker på skipet. Det er noko ujamnhet i takflata og ein må gå ut i frå at lekter må erstattast.

Markering med pil viser område med «svekt». Austleg del av takflater er der ein kan pårekne skader då dette er «versida».

Omtrekking av tak på skip og sakristi.

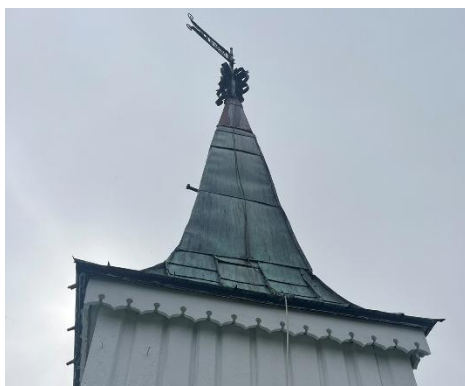
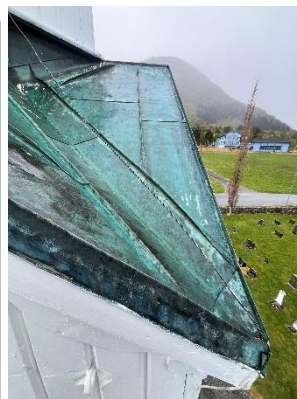
Tårnkrans og spir er tekt med koper og på dei to sidene av tekkinga vi fekk sett var det ikkje synlege skader

Vi tilrår at ein avventer omtrekking av tårnet.

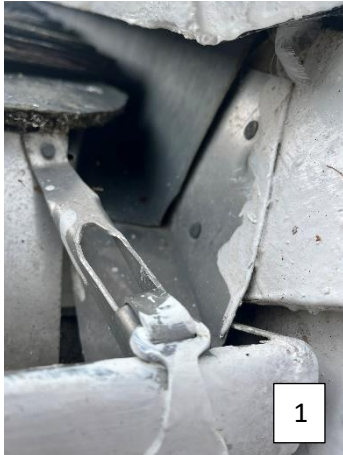
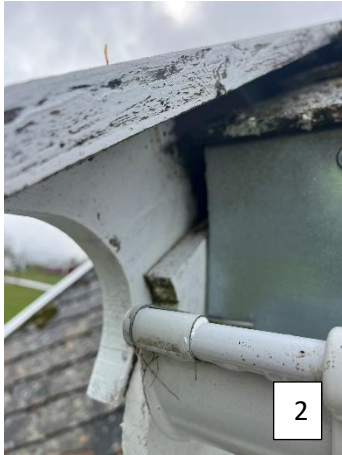
Det vart ikkje avdekka skader eller tette nedløp/renner under synfaringa. Renner og nedløp har noko liten dimensjon og ved omtekking av taket bør dette aukast.

1. På sakristiet er der skottrenner med god funksjon.
2. Det er ikkje skottrenner på skipet, ved omtekking av taket meiner vi dette bør opprettast.

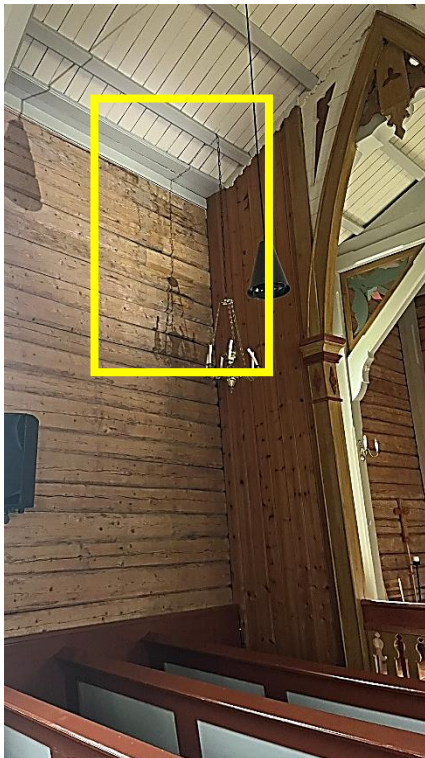
Det er naturlege tørkesprekker i konstruksjonen og tømmer. Der er noko misfarging/skjolder på tømmervegg i skipet der det truleg har vore eit pipeløp?
