## Systematisk kartlegging av eiendommer langs E6 Lundamo bru

Dokumentasjon av bebyggelse  
i forkant av anleggsstart

| <b>Prosjekt</b> | Systematisk kartlegging av eiendommer langs E6 Lundamo bru |

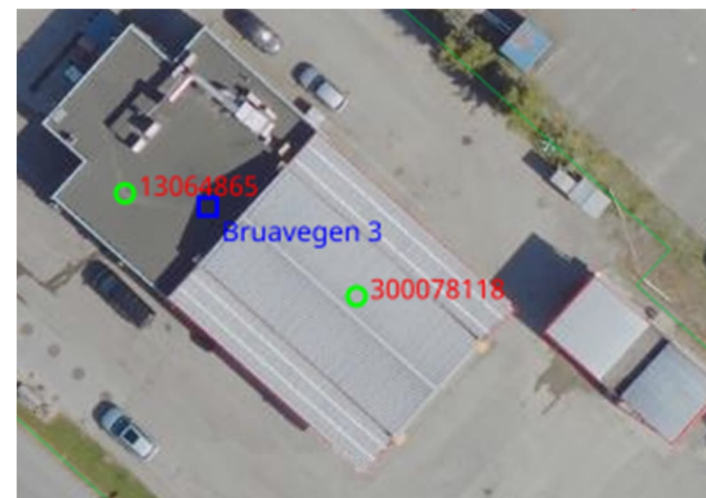
#### 3.1 Bruavegen 3 – Circle K

Bygningsmassen fremstår som godt vedlikeholdt, med nyoppussede flater og ny overflatebehandling i butikklokalet (Byggnr. 300078118), noe som har medført begrenset mulighet for visuell inspeksjon av underliggende konstruksjoner. I lager- (Byggnr. 13064865) og personalrom er det observert enkelte mindre sprekker og ujevnheter, samt noen mindre sprekker i betonggulv.

Utomhus er det registrert oppsprekninger i asfalt og kantstein enkelte steder, men området fremstår generelt i god stand.

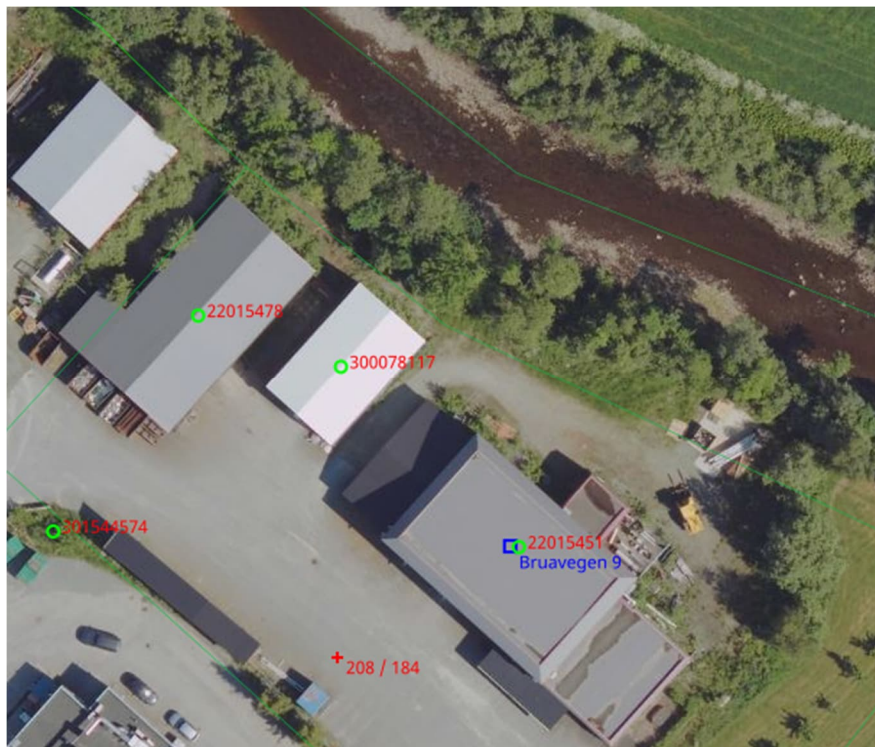
### 3.2 Bruavegen 9 – Asbjørn Krogstad AS

Eiendommen består av kontorbygg med mekanisk verksted, et industribygg fra 2007 kalt *Vannhallen*, samt to telt etablert på støpt betongplate. Totalt sett fremstår bygningsmassen som i stand, med noe vedlikeholdsetterslep og preget av industriell bruk.

På eiendommen var det oppført to telt som var etablert på støpte betongplater. Det ble observert mindre riss i betongplatene.

Det ble observert flere riss i Leca-mur i kontordel og fellesarealer som toaletter og lunsjrom.

Det ble observert flere riss i pusset murvegg i garderobe/toalett.

Noe maskinelt utstyr i bygget vurderes som potensielt sårbart for rystelser. Det er sannsynlig at utstyret ikke vil kunne benyttes i produksjon under peling. I etterkant av arbeidene må utstyret sannsynligvis vares opp igjen og rekaliibreres. Dette er opplyst av Odd Henrik Krogstad, Asbjørn Krogstad AS, som har vært i kontakt med leverandør av aktuelt utstyr.

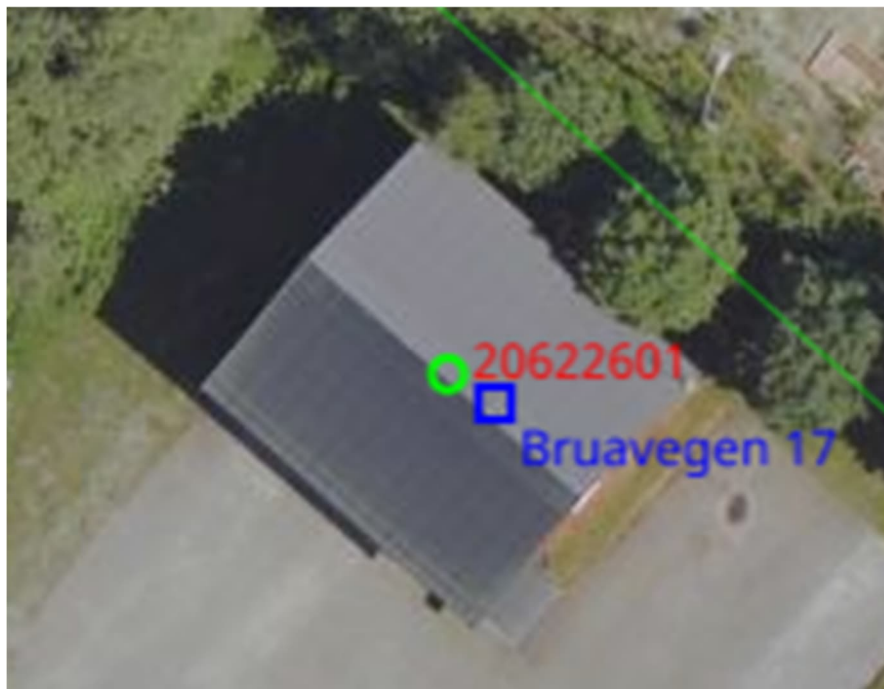
### 3.3 Bruavegen 17 – Brannstasjon

Den generelle tilstanden på bygningsmassen vurderes som god. Det er observert noen mindre riss i lettklinkervegger, samt en del mindre riss i betongdekket i garasjen. Vinduer er i dårlig stand.

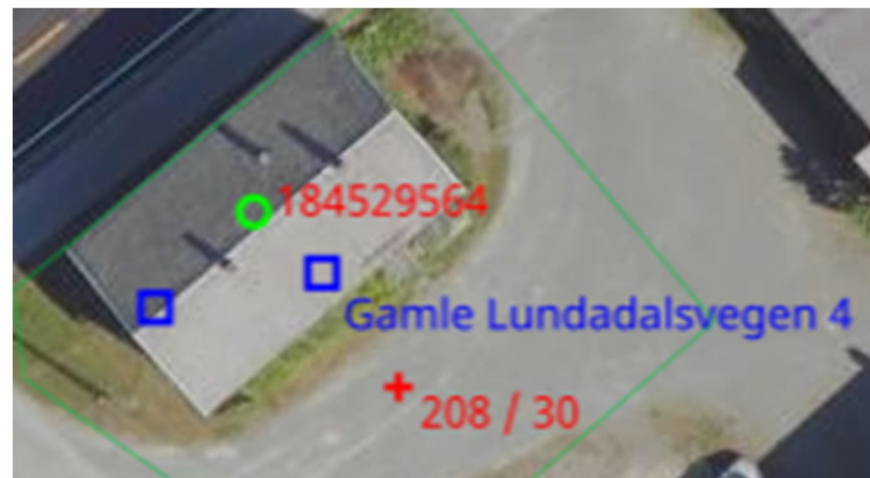
### 3.4 Gamle Lundadalsvegen 2 og 4

Bygningsmassen fremstår generelt som gammel og preget av begrenset vedlikehold. Ved befaring ble det observert en del riss i kjellergulvet og -vegg. Det ble også observert forhold som indikerer dårlig innneklima, samt fukt- og råteskader flere steder i bygget, særlig i 2. etasje.

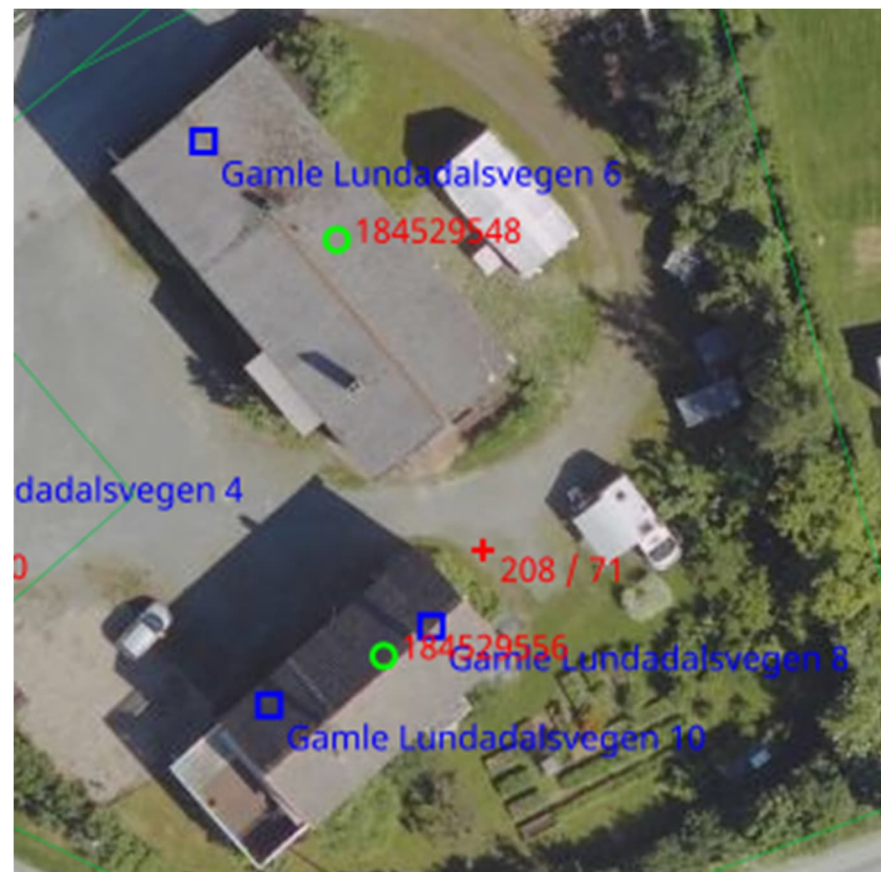
### 3.5 Gamle Lundadalsvegen 6, 8 og 10

Ved befaring ble det observert sprekker på innsiden av yttervegg i 1. etasje på byggets nordside, i den østlige enden. Tilsvarende sprekker ble også observert på utsiden av samme vegg. I tillegg ble det observert en skade i teglfasaden utvendig ved dør på sørsiden, i byggets østlige ende.

Utvendig ble det ved befaring observert flere mindre riss i yttervegger i 1. etasje. Bygningen fremstår generelt i grei stand, men bærer preg av alder og byggetidspunkt på 1950-tallet.

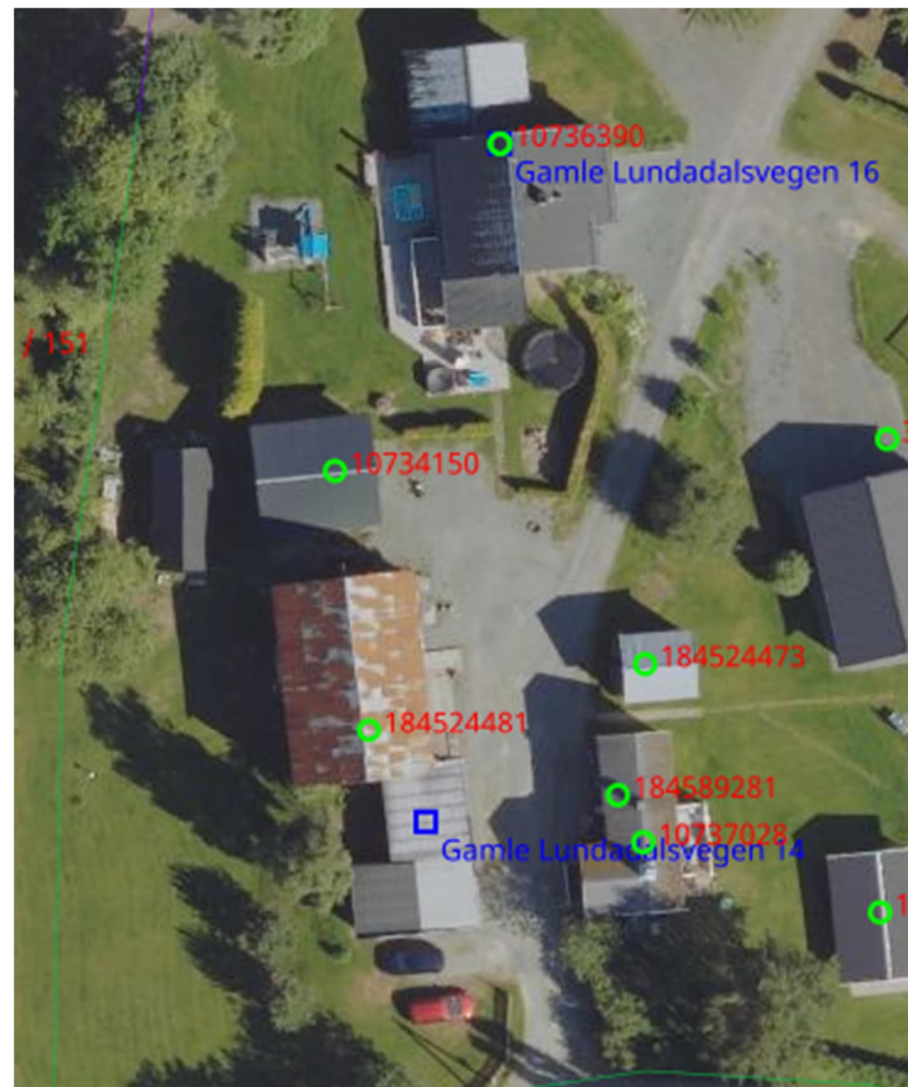
### 3.6 Gamle Lundadalsvegen 14 og 16

Bygningen bærer preg av å være et eldre driftsbygg som er på- og ombygd over tid, og er generelt i noe dårlig stand. Den opprinnelige delen av låven antas å være oppført på 1950-tallet, mens et tilbygg er etablert rundt 1990. Det er opplyst om tidligere vannlekkasje i bygget, noe som indikerer fuktpåvirkning. Fuktskader kommer også frem på bilder tatt på befaring.

Bygningsmassen fremstår generelt i god stand. Garasjen er preget av begrenset vedlikehold, mens eneboligen fremstår som velholdt og nyoppusset. Deler av kjelleren er nylig rehabilitert. Det ble observert få synlige riss og skader, men enkelte mindre riss i yttervegger ble registrert.

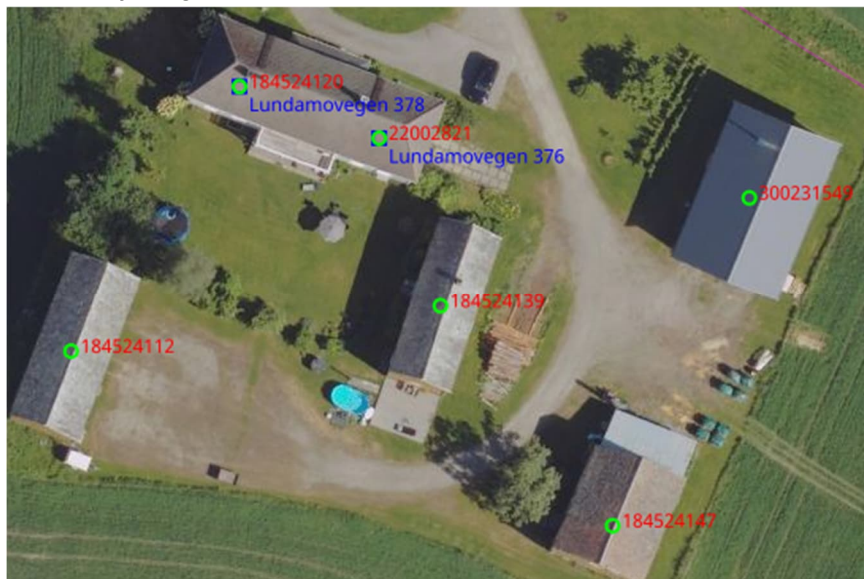
### 3.7 Lundamovegen 376 og 378

Flishuset er oppført i 2010 og er fundamentert med ringmur og gulv på grunn. Bygningen har bæresystem i stål, vegger med utfyllende bindingsverk og trekledning, samt tak tekket med stålplater. Bygningen vurderes å være i god stand. Det er observert at ett panelbord ved takutstikket har løsnet, samt riss i gulv og pusset Leca. Ingen øvrige observasjoner.

Sommerstua har fundament i natursteinsmur og bæresystem i tre, med trekledning og skifertak. Den generelle tilstanden på bygningsmassen vurderes som dårlig, og det er utført begrenset vedlikehold over flere år. Et ildsted er påbegynt revet, og skorsteinen vurderes som falleferdig. Mulig disse bygningsdelene bør sikres før anleggsarbeidene starter. Etasjeskiller er i dårlig stand.

Låven er fundamentert på støpte, korte betongsøyler/ringmurssegmenter med bæresystemet i bindingsverk. Bygningen har trekledning og skifertak av eldre dato. Generell tilstand er preget av alder og begrenset vedlikehold. Det ble observert noen løse bord i kledningen, og takrenne mangler. Bygningen fremstår likevel som stødig.

Stabburet er oppført med laftet tømmer på punktfundamenter av naturstein. Stabbene er værslitt, men det er ikke observert synlig råte. Bygningsmassen og tak med takstein i tegl er av eldre utførelse. Den generelle tilstanden på bygningsmassen vurderes som dårlig.

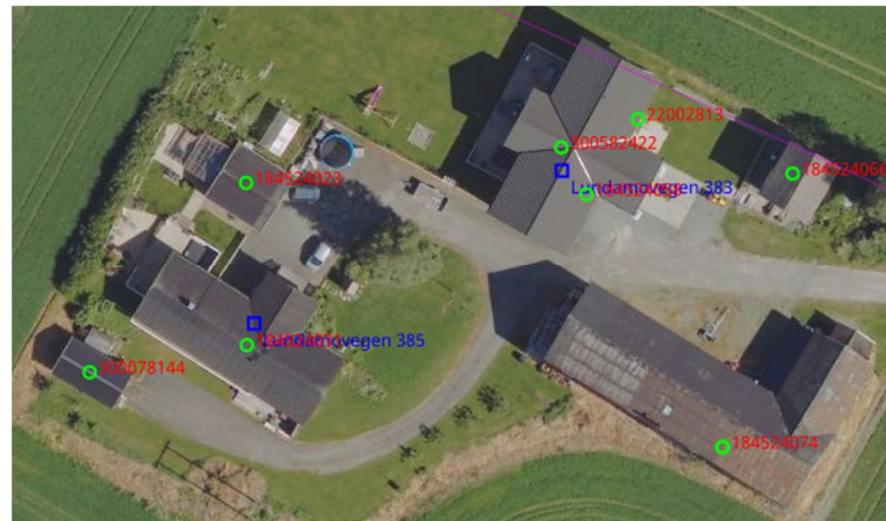
### 3.8 Lundamovegen 383 og 385

Kårboligen (Byggnr. 184524021, 300078144 og 184524023) er oppført i 1978 med grunnmur i Leca. Bæresystem i bindingsverk. Stålplatetak. Det er observert noen synlige skader og sprekker i grunnmuren. Bygningen har et tilbygg fra 1988. Pipe er kledd i skiferstein og oppført i 1988. I sokkeletasjen er det flere bærende elementer i Leca, hvorav ett element har en sprekk lokalisert bak nedløp. Tilhørende garasje har tak tekket med asfaltbelegg.

Stabburet er oppført i laftet tømmer og har tre etasjer. I nyere tid er det støpt nye punktfundamenter. Ifølge tidligere eier ble stabburet midlertidig flyttet før fundamentene ble støpt, og deretter løftet tilbake på plass. Det er plater mellom punktfundamentene og tømmerkonstruksjonen. Disse platene ligger løst. Flere av platene er knekt. Stabburet bærer preg av høy alder, særlig innvendig. Én vindusrute er knust eller har falt ut, og etasjeskillet mellom 2. og 3. etasje fremstår som særlig slitt.

Resten av låven bærer preg av alder og manglende vedlikehold. Delvis åpent rett ut. Fjernvarmerom i første etasjen i låven har støpt gulv og er kledd innvendig med gips og i bedre stand enn resten av låven.

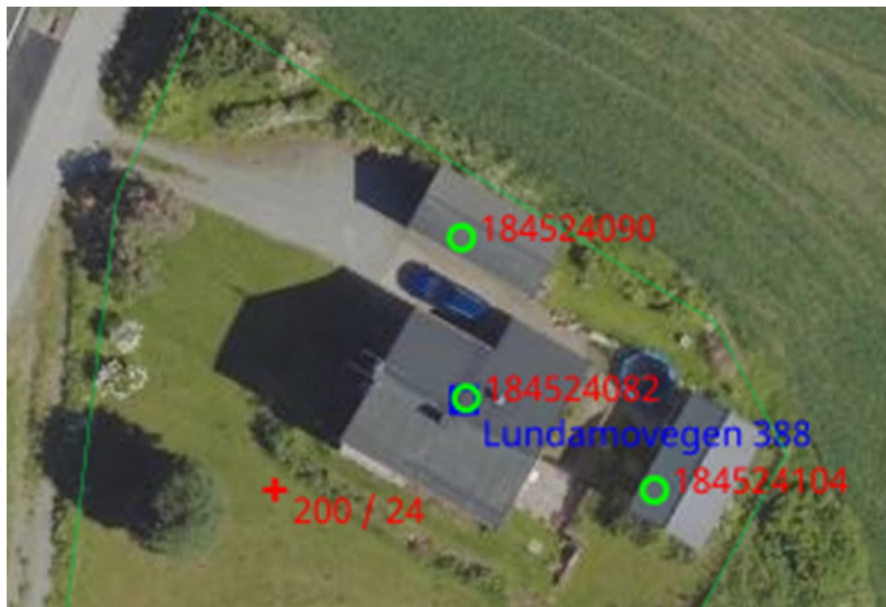
### 3.9 Lundamovegen 388

Garasjen er utført i bindingsverk med liggende trekledning. Den har støpt betonggulv på grunn med plasstøpt ringmur. Det er en større sprekk i ringmur ved garasjeport.

Bygningsmassen fremstår generelt i god stand.

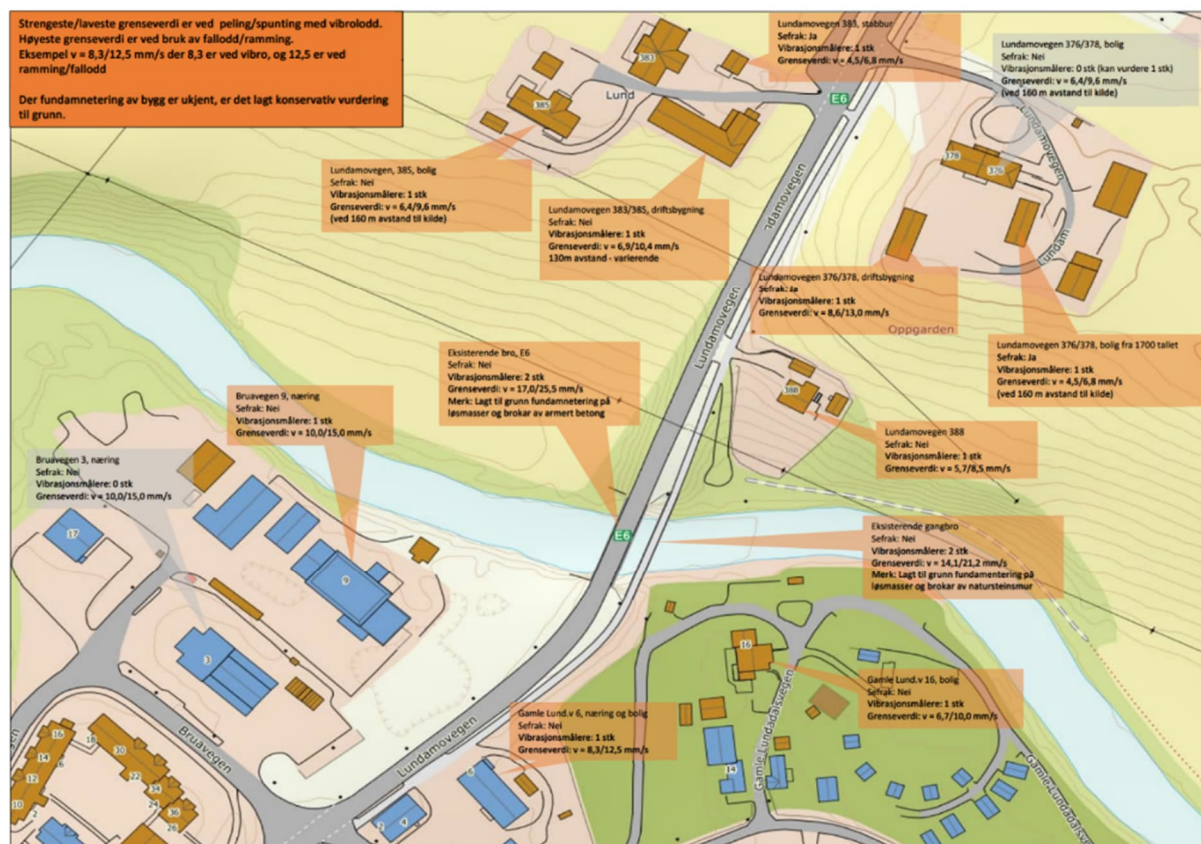
Figur 5 - Beregnet anbefalt grenseverdi til toppverdi uveid vibrasjoner (i millimeter per sekund) og angivelse av anbefalt plassering av givere.

Beregnet grenseverdi og anbefalt plassering av vibrasjonsmålere er angitt i Figur 5, samt vist i Vedlegg 2. Det er i tillegg indikert hvilke bygg som er på SEFRAK-registeret («Sekretariatet for registrering av faste kulturminne i Noreg»). Disse byggene har gjerne eldre fundamentering som kan gi grunnlag for å vurdere byggverket som ekstra følsom for vibrasjoner i tillegg til at de er bygninger med kulturhistorisk verdi.

Som figuren (Figur 5) viser er det antatt behov for 13 – 14 givere. Grenseverdiene er strenge, da det regnes at all fundamentering er på løsmasser (geoteknisk rapport viser boring ned til 100 meter uten å treffe berg i området). Videre har flere bygg varierende stabilitet på bæresystem. Merk også at grenseverdien blir strengere ved avstander over 100 meter.
