| HOL KOMMUNE | | | | | | | |
| Konstruksjonsnr.<br>001 | | Konstruksjonsnavn<br>Mobrua | | | | Veinavn<br>Vei til Slettemoen sag | |

| INSPEKSJON: | | | | |
|---|---|---|---|---|
| Dato<br>27-08-2024 | Inspeksjonstype<br>Ferdigbefaring | Dokument<br>001-24 | Inspektør<br>OH & TAA | Reg. av<br>SC - Tomas Aasbø |

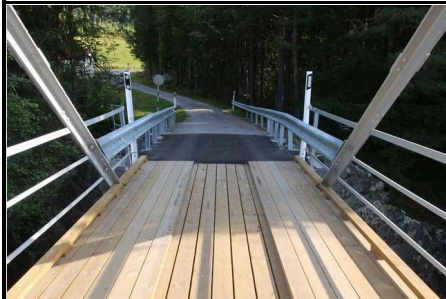
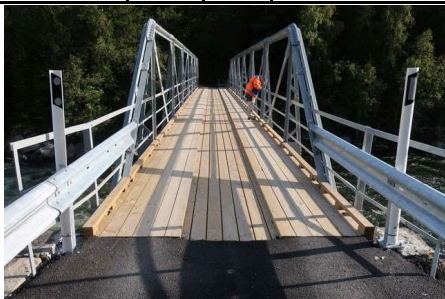
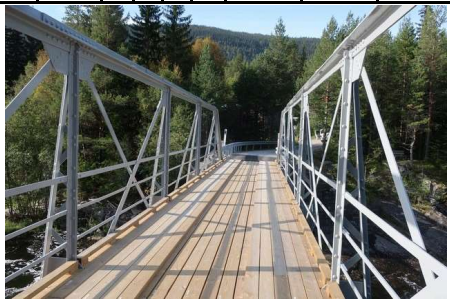
| E 2 - Slitelag/fuktisolasjon (Tre) | 1-2 | J | | 0 | - | - | - | - | 0 | 0 | |

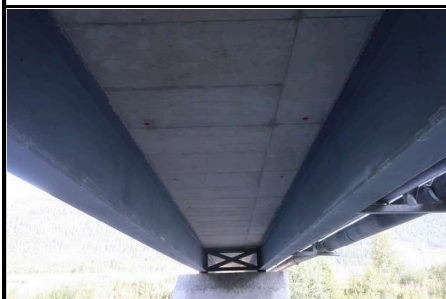
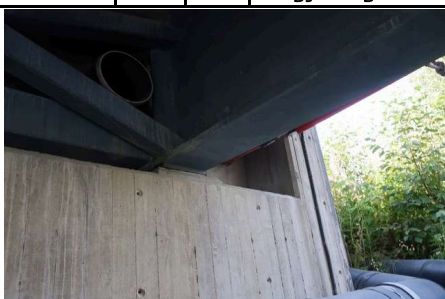
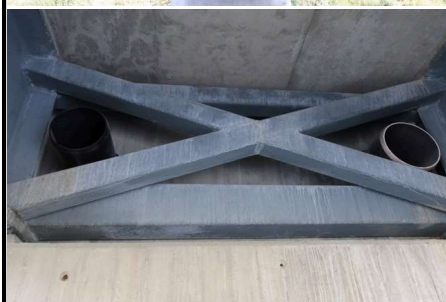
| D 2 1 - Hovedbjelke (Stål, 2 stk) | 1-4 | J | Manglende rengjøring | 81 | - | 1 | - | - | 40 | 0 | |

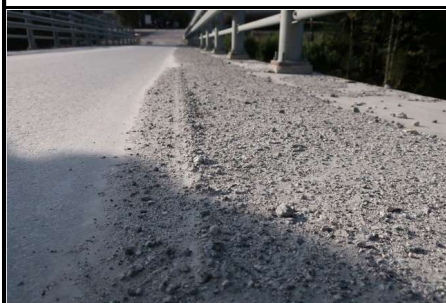
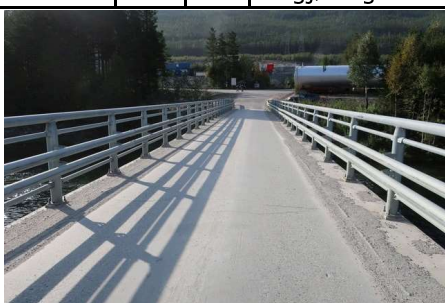
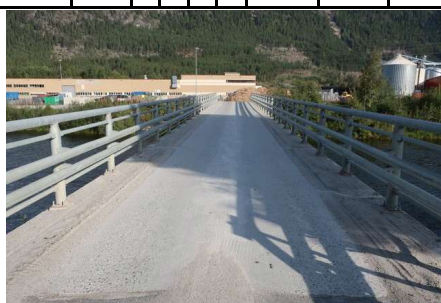
| E 2 - Slitelag/fuktisolasjon (Betong) | 1-4 | J | Manglende rengjøring | 81 | - | 2 | - | - | 40 | 0 | |

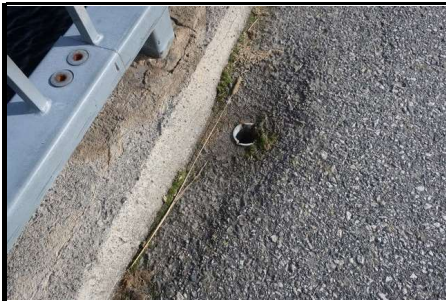
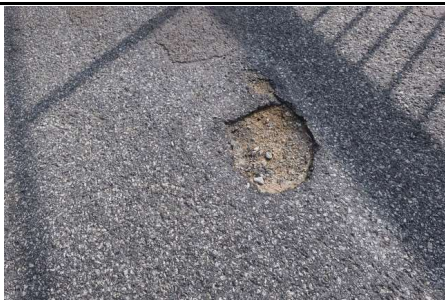
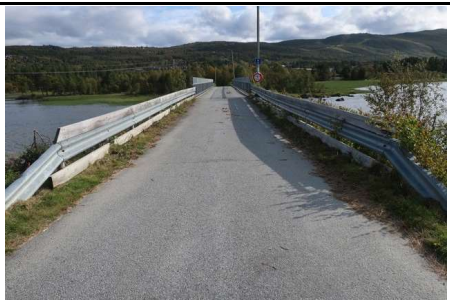
| E 2 - Slitelag/fuktisolasjon (Asfalt) | 0-4 | J | Krakeleringer og hull | 73 | - | 2 | 1 | - | 30 | 0 | |

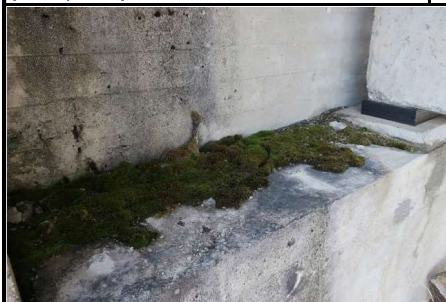
| H 1 1 - Lager/lageravsats (Neopren) | 1-1 | J | Manglende rengjøring | 81 | - | 2 | - | - | 40 | 0 | |

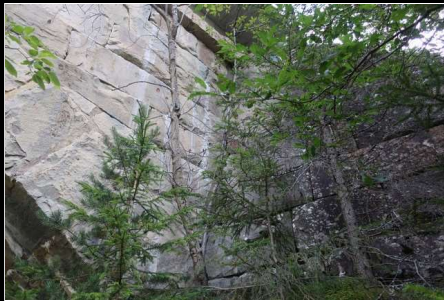
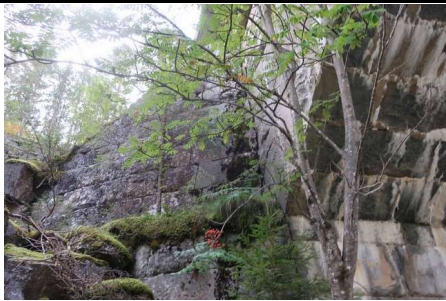
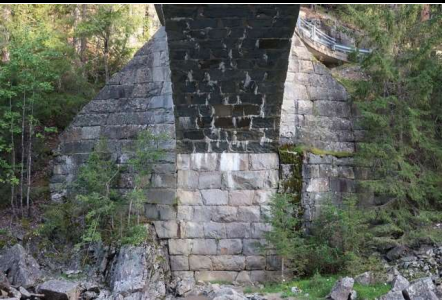
| INSPEKSJONSDETALJER: | | | | | | | | | | |
|---|---|---|---|---|---|---|---|---|---|---|
| B 4 - Fylling (Stein) | 0-3 | J | Manglende fjerning av begroing | 83 | - | 3 | - | - | 40 | 7500 |

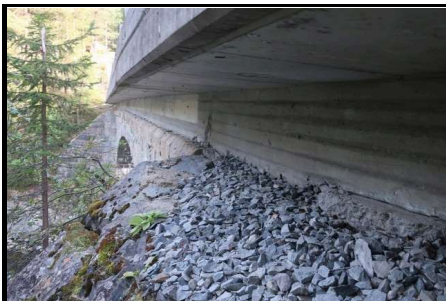
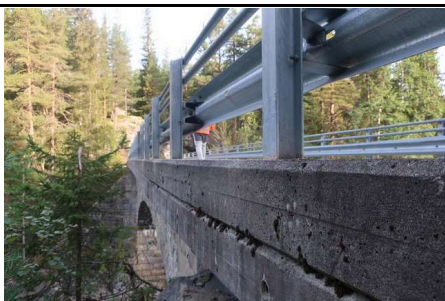
| INSPEKSJONSDETALJER: | | | | | | | | | | |
|---|---|---|---|---|---|---|---|---|---|---|
| D 1 - Plate (hovedbæresystem) (Betong) | 0-3 | J | Riss/sprekk | 14 | - | 1 | - | - | 30 | |

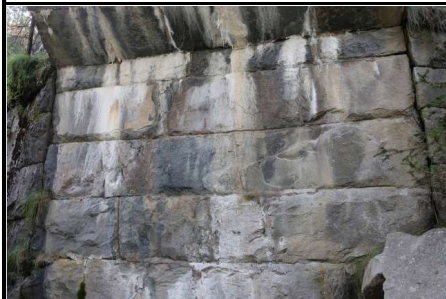
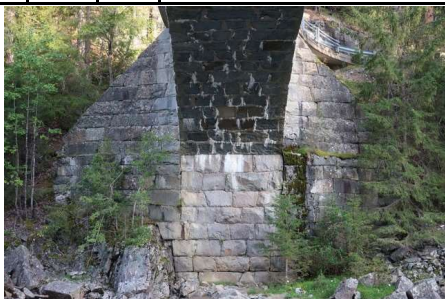
| D 4 1 - Bue (Stein) | 1-2 | J | Lekkasje og fuktbelastning | 17 | - | 1 | - | - | 54 | 0 | |

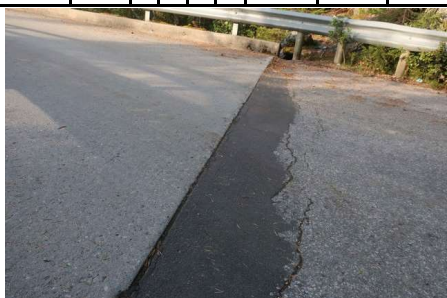
| E 2 - Slitelag/fuktisolasjon (Asfalt) | 0-3 | J | Sporslitasje | 71 | - | 2 | - | - | 61 | 0 | |

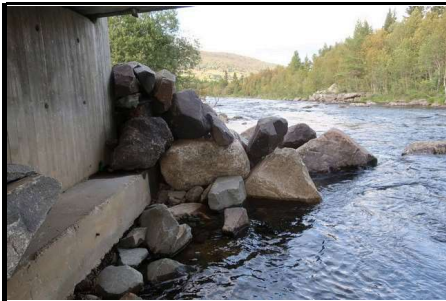
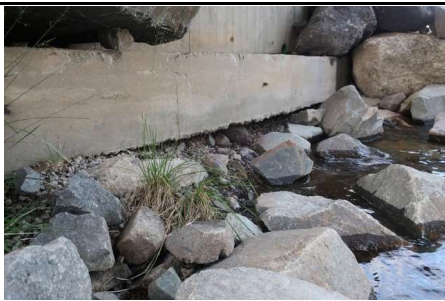
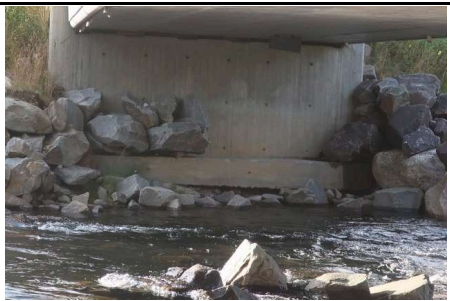
| INSPEKSJONSDETALJER: | | | | | | | | | | |
|---|---|---|---|---|---|---|---|---|---|---|
| «>>» | «>>» | J | Erosjon ved landkar | 22 | - | 2 | - | - | 64 | 0 |

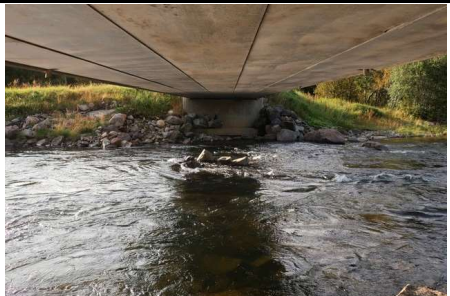
| D 2 1 - Hovedbjelke (Betong x 5) | 1-2 | J | Avskallinger | 35 | - | 2 | - | - | 30 | 0 | |

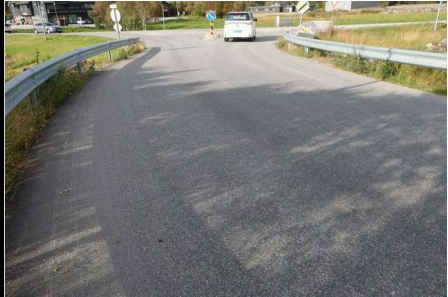
| Element | Akser | Bilde | Skadebeskrivelse | Type | B | V | T | M | Årsak | Årsak | Kostnad |
|---|---|---|---|---|---|---|---|---|---|---|---|
| E 2 - Slitelag/fuktisolasjon (Betong/asfalt u/kulvert) | 1-2 | J | Ujevnhet | 72 | - | 2 | - | - | 82 | 0 | |

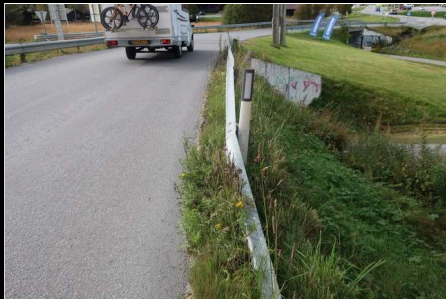
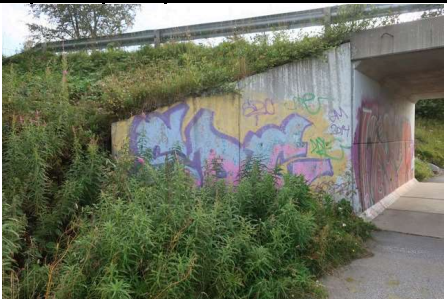
| Element | Akser | Bilde | Skadebeskrivelse | Type | B | V | T | M | Årsak | Årsak | Kostnad |
|---|---|---|---|---|---|---|---|---|---|---|---|
| B 4 - Fylling (Stein/grus) | 0-3 | J | Begroing | 81 | - | 2 | - | - | 40 | 0 | |

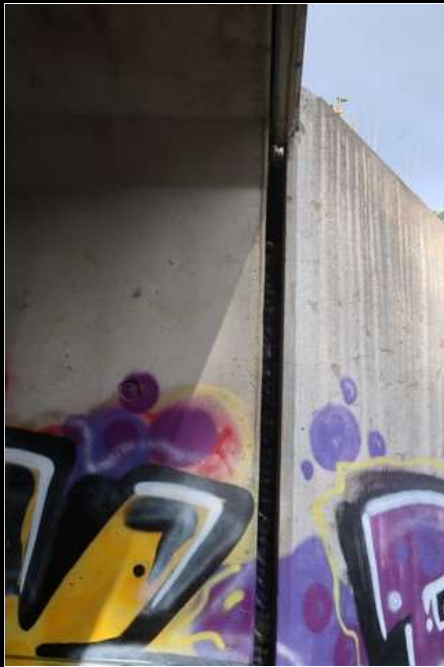
| F 2 - Vegg (Betong) | 2-3 | J | Tagging | 18 | - | - | - | 3 | 40 | 0 | 2500 |

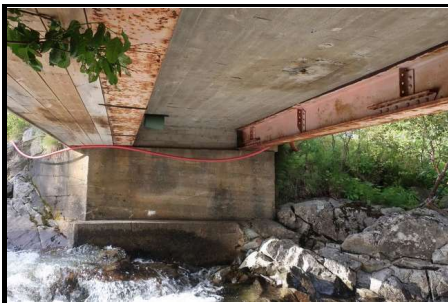
| C 1 - Landkar (Betong) | 0-1 | J | Utvasking, såletå | 37 | 3 | 3 | - | - | 64 | 0 | |

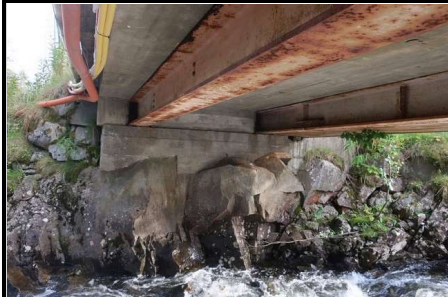
| C 1 - Landkar (Betong) | 2-3 | J | Riss/sprekk | 14 | - | 1 | - | - | 81 | 0 | |

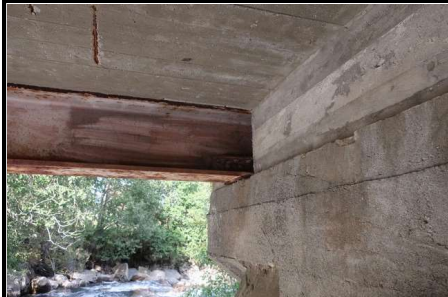
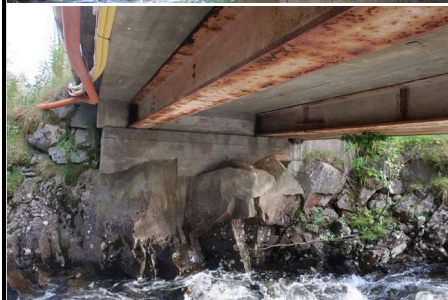
| D 2 1 - Hovedbjelke (Stål x 2) | 1-2 | J | Korrosjon | 42 | 2 | 3 | - | - | 81 | 0 | |

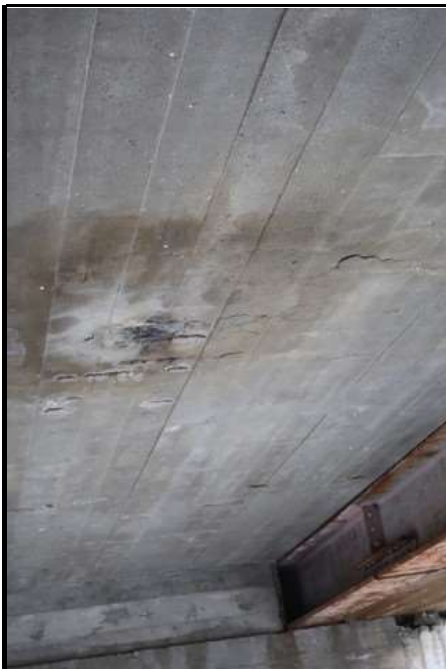
| E 1 - Brudekke (sekund. bæresystem)<br>(Betong) | 1-2 | J | Avskalling | 35 | 1 | 2 | - | - | 32 | 0 | |

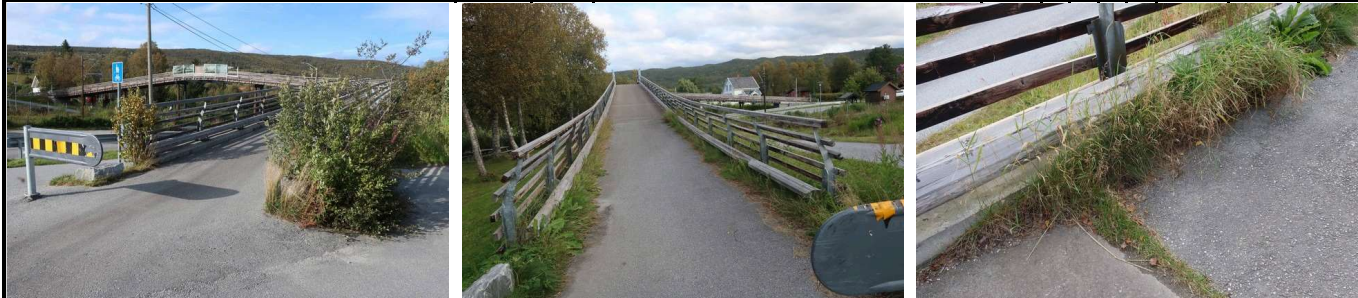
| INSPEKSJONSDETALJER: | | | | | | | | | | |
|---|---|---|---|---|---|---|---|---|---|---|
| B 4 - Fylling (Stein/grus) | 0-11 | J | Fjerning av begroing | 83 | - | 3 | - | - | 40 | 5000 |

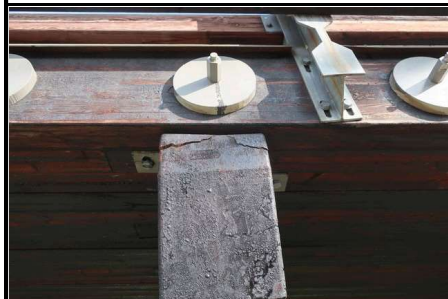
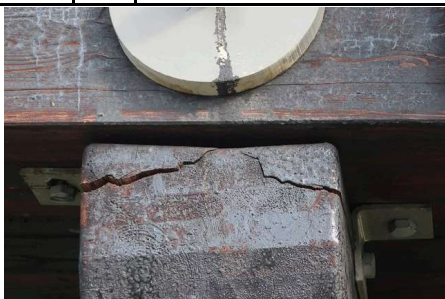
| «» | «» | J | Sprekk ved innfesting tverrbærer | 14 | 1 | 2 | - | - | 10 | 0 | |

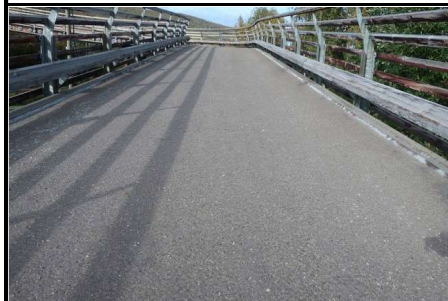
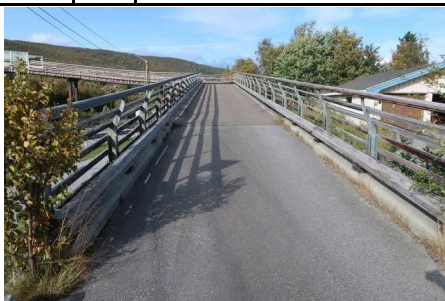
| E 2 - Slitelag/fuktisolasjon (Asfaltmasse) | 0-11 | J | | 73 | - | 1 | - | - | 82 | 0 | |

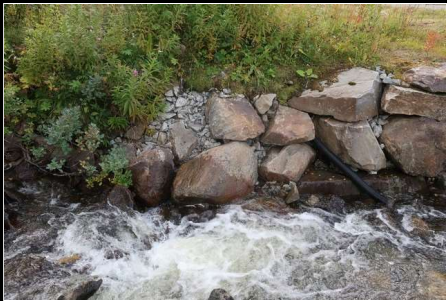
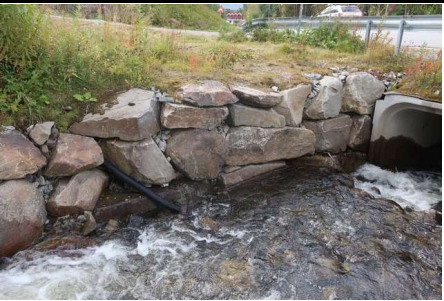
| INSPEKSJONSDETALJER: | | | | | | | | | | | |
|---|---|---|---|---|---|---|---|---|---|---|---|
| B 4 - Fylling (Stein/grus) | 0-3 | J | Noe bevegelse i stein oppstrøms | 52 | - | 1 | - | - | 81 | 0 | |
| «>>» | «>>» | J | Nedstrøms i enden av vinge | 22 | - | 2 | - | - | 64 | 0 | |

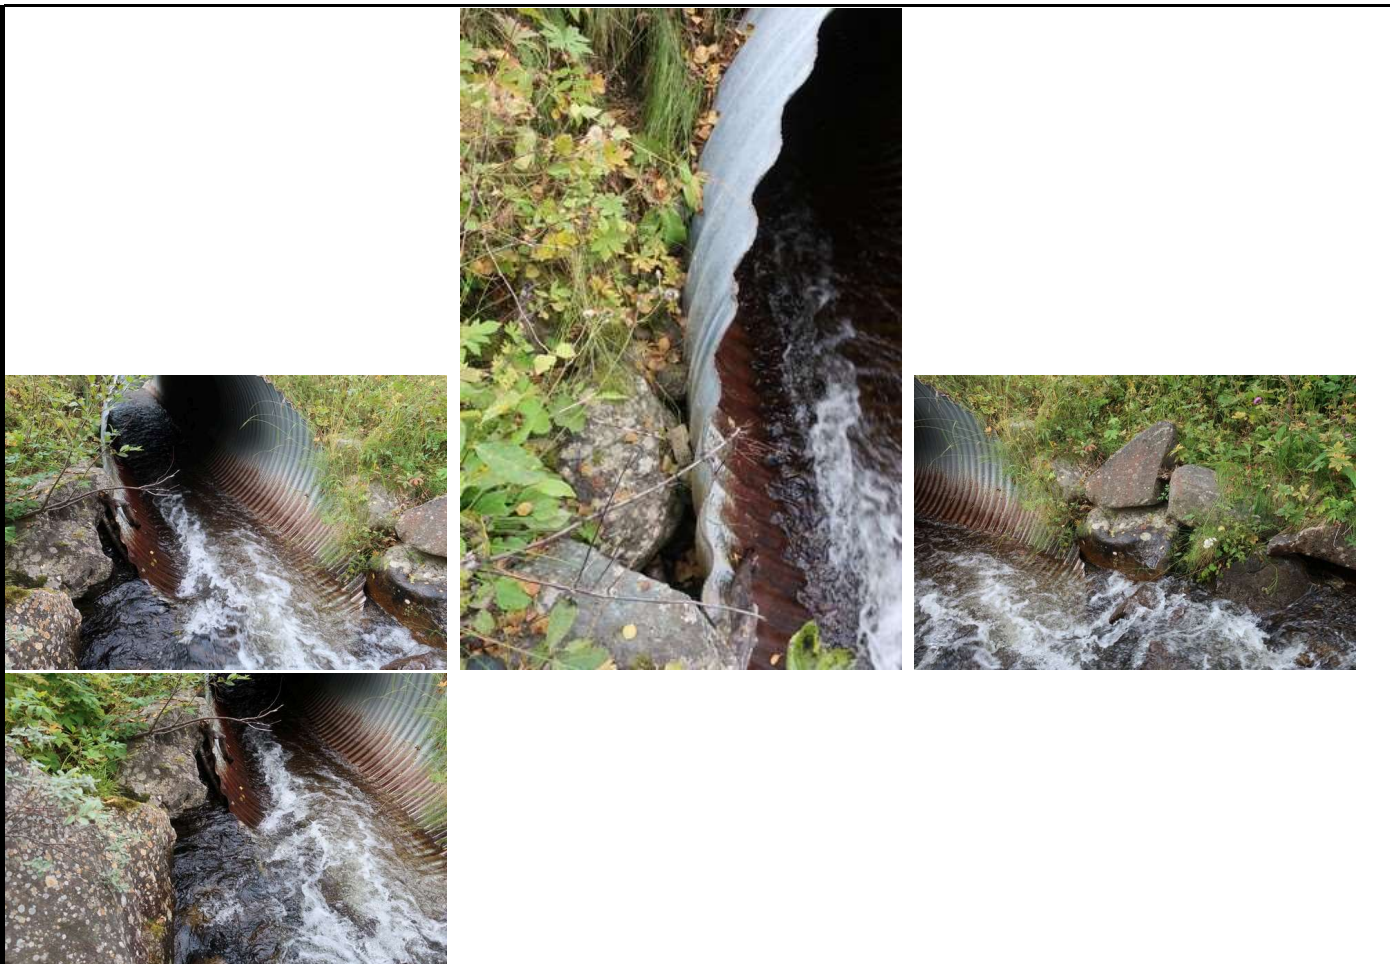
| INSPEKSJONSDETALJER: | | | | | | | | | | | |
|---|---|---|---|---|---|---|---|---|---|---|---|
| «>» | «>» | J | Erosjon | 22 | - | 3 | - | - | 64 | 0 | |

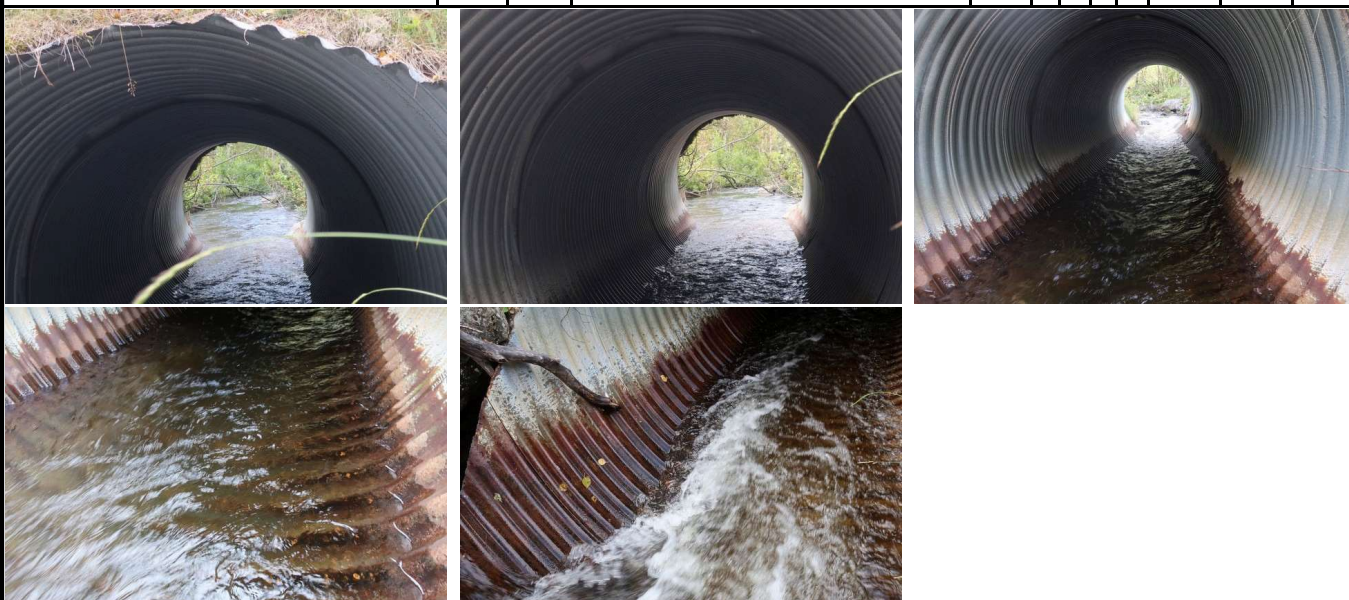
| «» | «» | J | Korrosjon | 42 | 2 | 2 | - | - | 81 | 0 | |

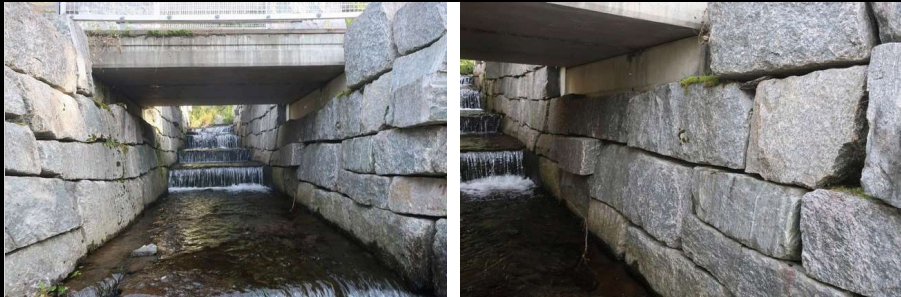
| INSPEKSJONSDETALJER: | | | | | | | | | | | |
|---|---|---|---|---|---|---|---|---|---|---|---|
| C 1 - Landkar (Stein) | 2-2 | J | Bevegelse i enkelte stein | 51 | - | 1 | - | - | 60 | 0 | |

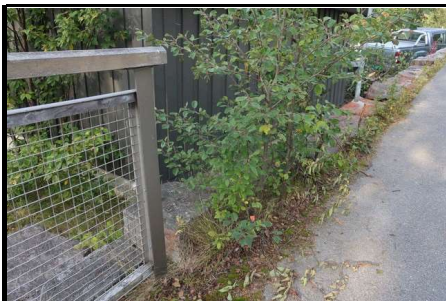
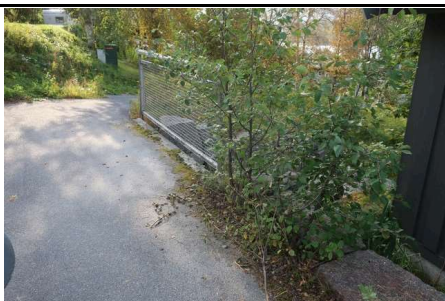
| INSPEKSJONSDETALJER: | | | | | | | | | | | |
|---|---|---|---|---|---|---|---|---|---|---|---|
| E 2 - Slitelag/fuktisolasjon (Asfalt) | 0-3 | J | Begroing | 83 | - | 3 | - | - | 40 | 0 | 5000 |

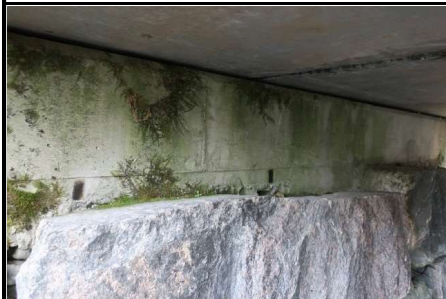
| H 1 1 - Lager/lageravsats (Betong) | 1-1 | J | Fuktbelasning | 17 | - | 1 | - | - | 30 | 0 | |

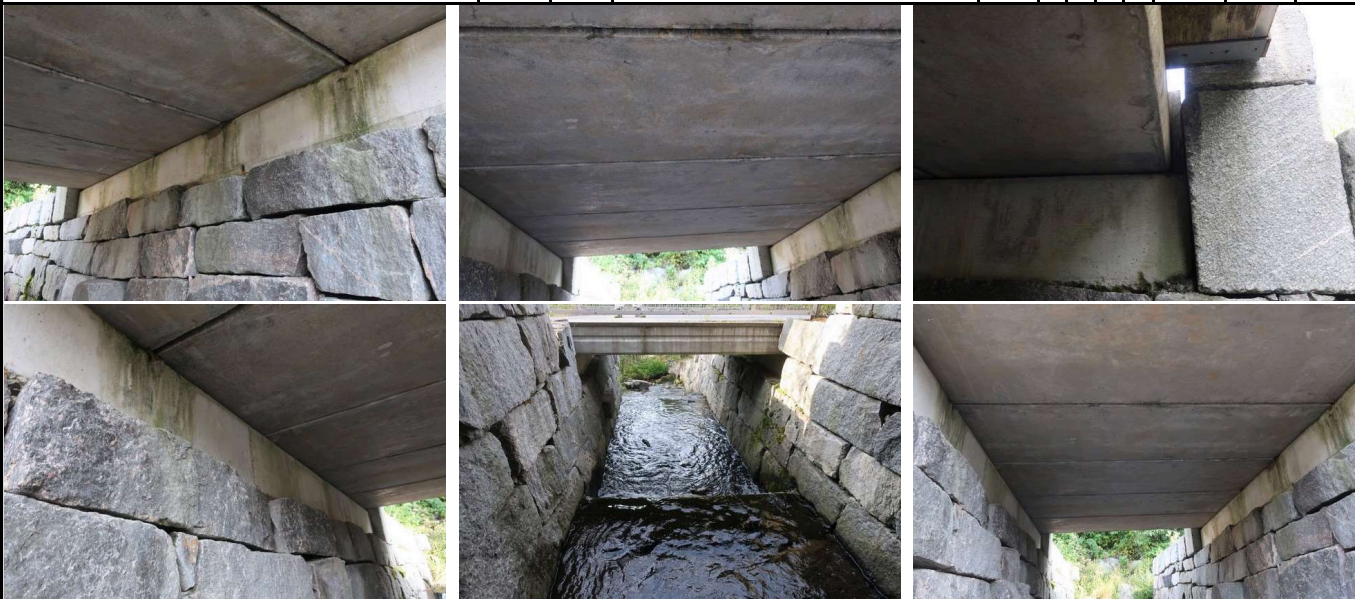
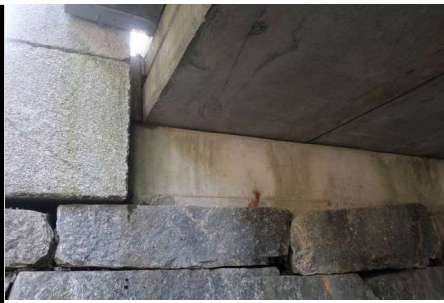
| INSPEKSJONSDETALJER: | | | | | | | | | | | |
|---|---|---|---|---|---|---|---|---|---|---|---|
| D 1 - Plate (hovedbæresystem)<br>(Betong) | 1-2 | J | Fuktbelastning | 17 | - | 1 | - | - | 10 | 30 | |

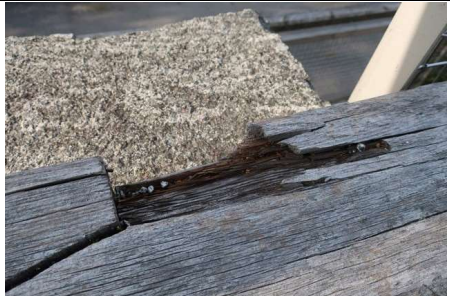
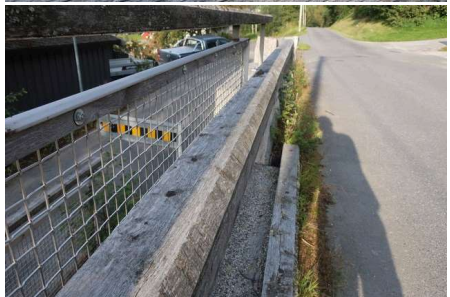
| H 1 5 - Rekkverk (Tre/stål) | 1-2 | J | Se bilde, råte | 90 | - | 3 | 2 | - | 81 | 0 | 10000 |
