Oppdrag: Hovedinspeksjon av berg og bergsikring i Saksenviktunnelen 2025				
Oppdragsgiver: Statens vegvesen, Divisjon Drift og Vedlikehold			Dato: 09.07.2025	
Planfase: Vedlikehold	Vegnr: EV6		Dok-nr.: 10265286-01-RIGberg-RAP-012	
Kommune: Saltdal kommune				
UTM 33 ref: N7444132, Ø519680 EUREF 89	S: 139	D: 1	Km: m5310-6476	
Utarbeida av: Hallgeir Sirevaag				
Kontrollert av: Marie Eri				
Godkjent av: Marie Eri

HOVEDINSPEKSJON AV BERG OG BERGSIKRING I TUNNEL 2025

EV6 SAKSENVIKTUNNELEN

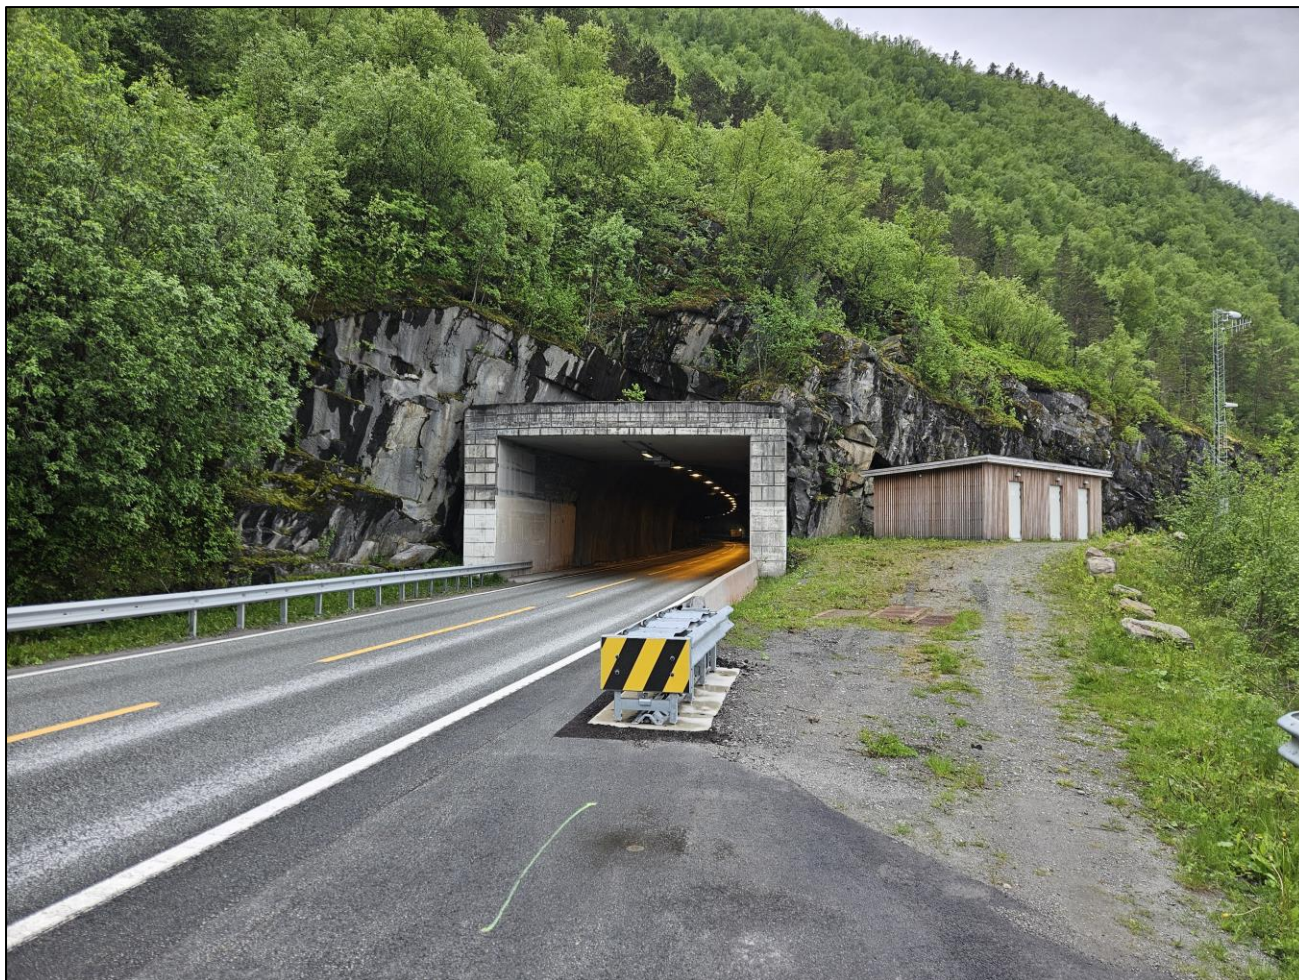
Foto 1. Oversikt over nordlig tunnelportal.

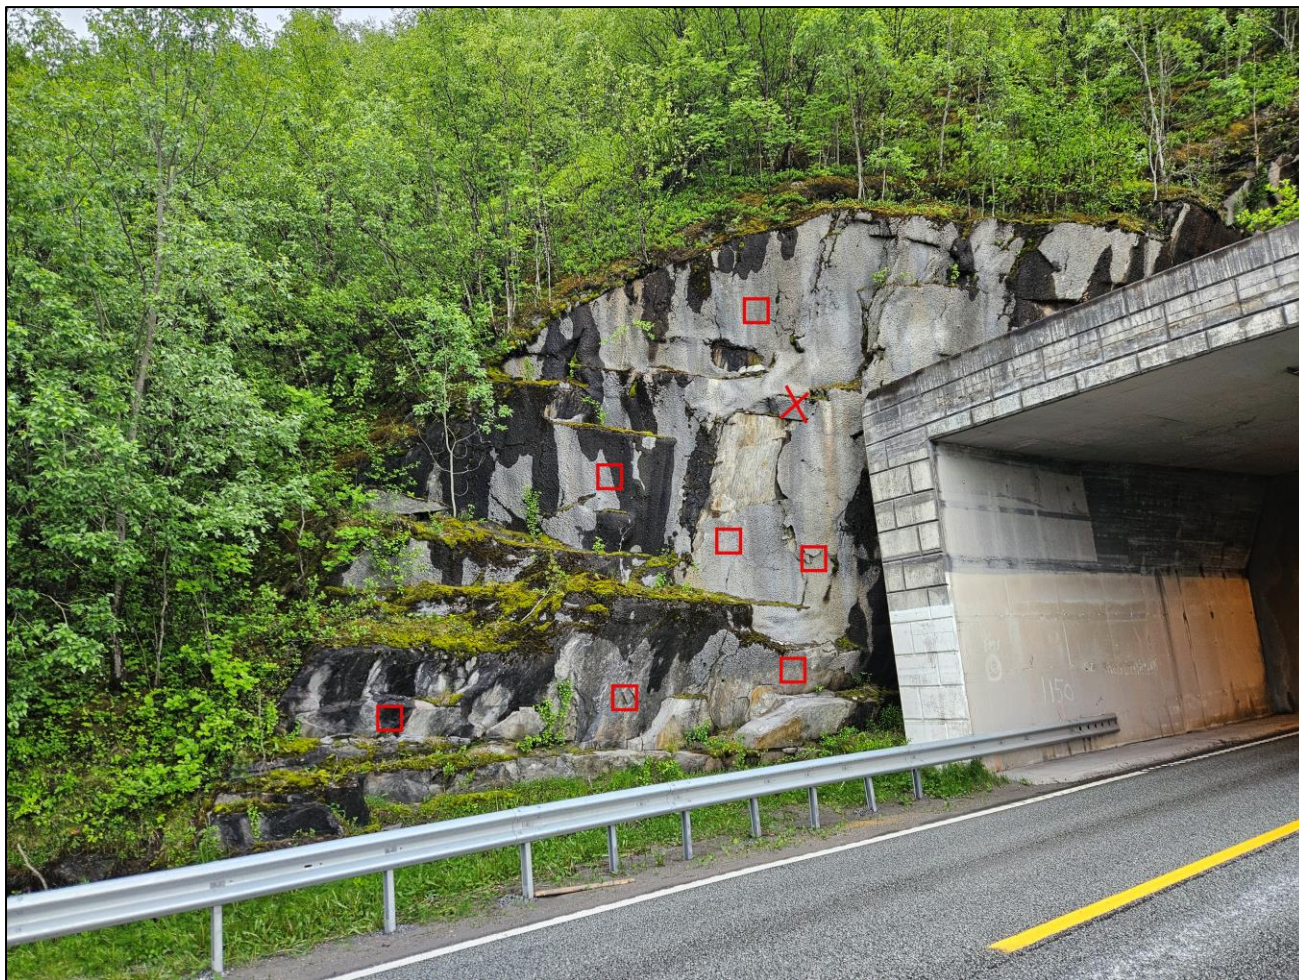
Bergsikring i forskjæring og over tunnelportal på nordsiden består av eldre sprøytebetong og enkelte spredte bolter. Sprøytebetongen er svært tynn (ca. 1 cm), og skaller av. Denne har derfor ingen funksjon. Foliasjonen/lagdelingen til bergmassen faller mot vegbanen, og har stedvis avløsende sprekker i bakkant. Dette utgjør et stabilitetsproblem som bør utbedres innen 1–2 år (Foto 2 og 3, Vedlegg 1).

Foto 2. Oversikt over nordlig tunnelportal og forskjæring. Det anbefales spettrensk av løs sprøytebetong og mindre blokk, samt 7 stk. bolter med lengde på 4,0 m fullt innstøpt. Boltene må være forankret i minimum 1 m godt berg. Det anbefales videre vegetasjonsrensk av omtrent 20 trær på skjæringstopp og i skjæringen.

For å sikre forskjæringen og området over tunnelportalen på nordsiden, anbefales det spettrensk for å fjerne løse betongfragmenter. Videre anbefales det til sammen 17 stk. 4,0 m lange bolter for å stabilisere de ustabile partiene (Foto 2 og 3, Vedlegg 1). Det anbefales at disse monteres minimum 1 m inn i godt berg.

Det anbefales også å fjerne ca. 20–30 mindre trær ved nordlig forskjæring.

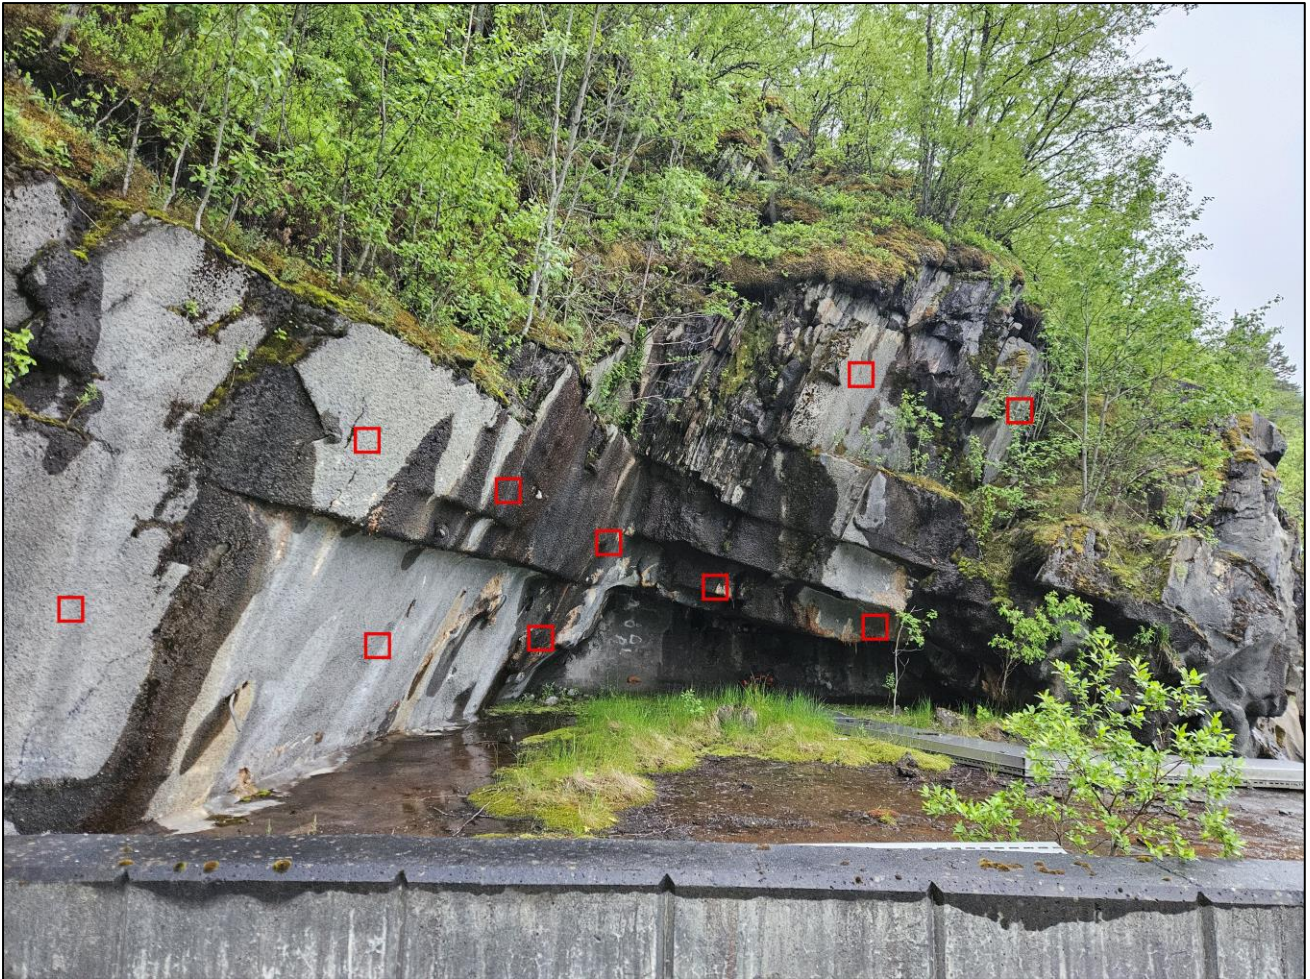
Foto 3. Oversiden av nordlig tunnelportal. Det anbefales at dette partiet sikret med 10 stk. 4,0 m lange bolter, fullt innstøpt. Boltene må være forankret minimum 1 m i godt berg.

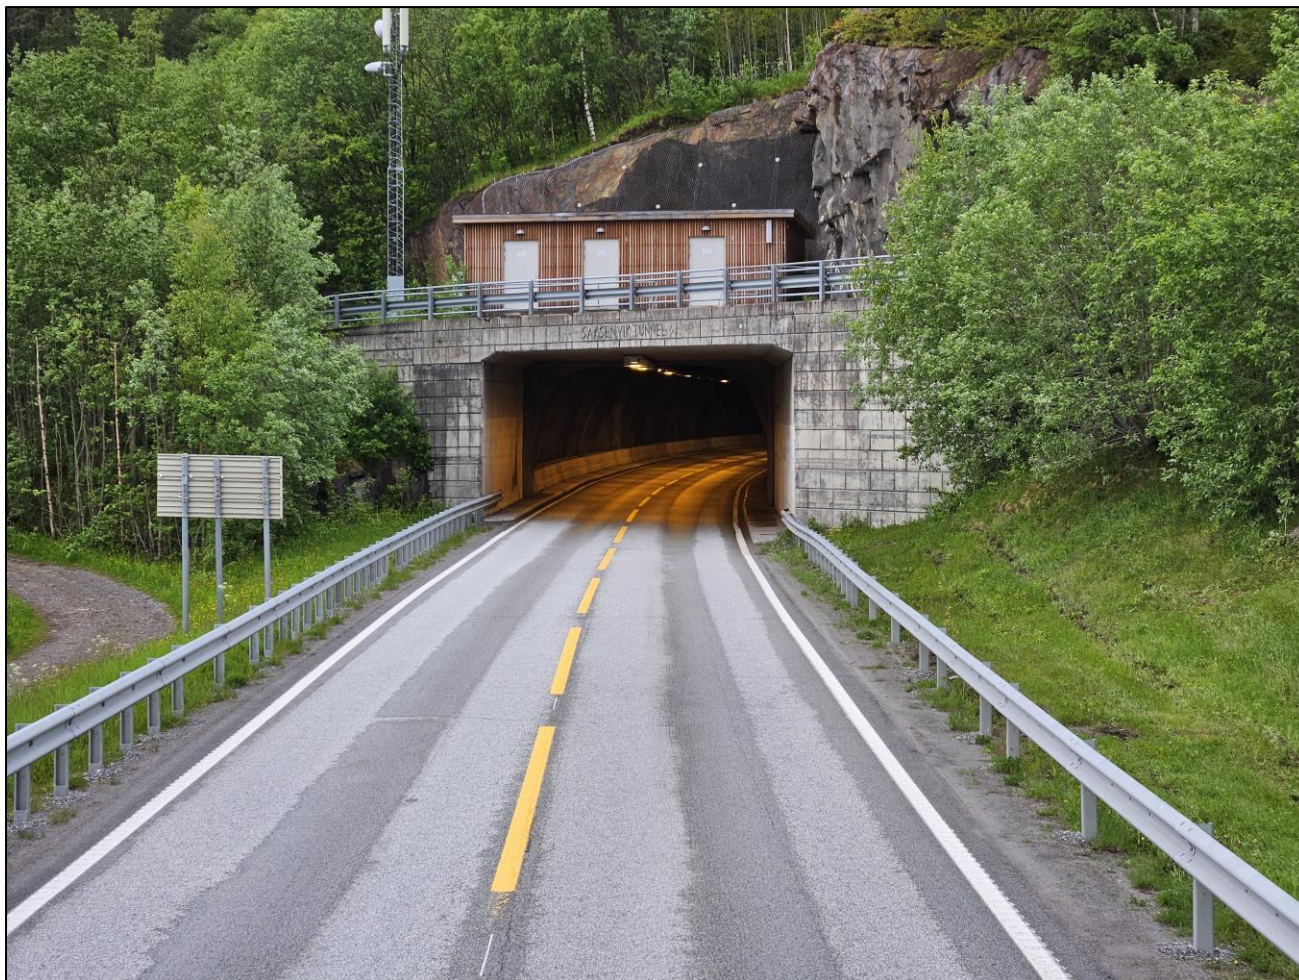
Foto 4. Oversikt over sørlig tunnelportal.

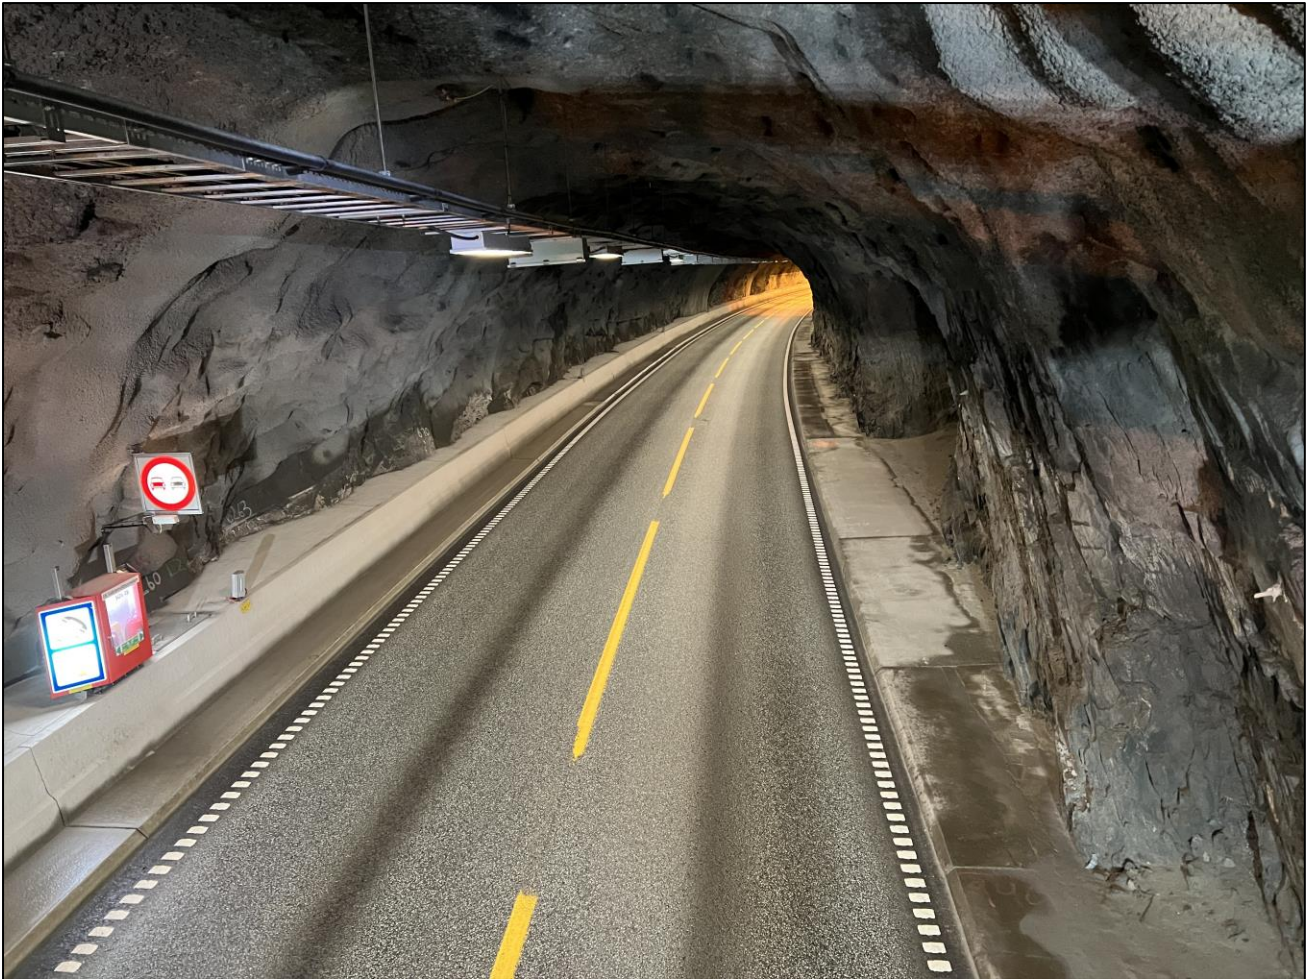
Foto 5. Generelle forhold i Saksenviktunnelen. Tunnelen er delvis sikret med brannsikret PE-skum og fiberarmert sprøytebetong. Det er også et mindre parti med nett som er delvis innsprøytet med betong.

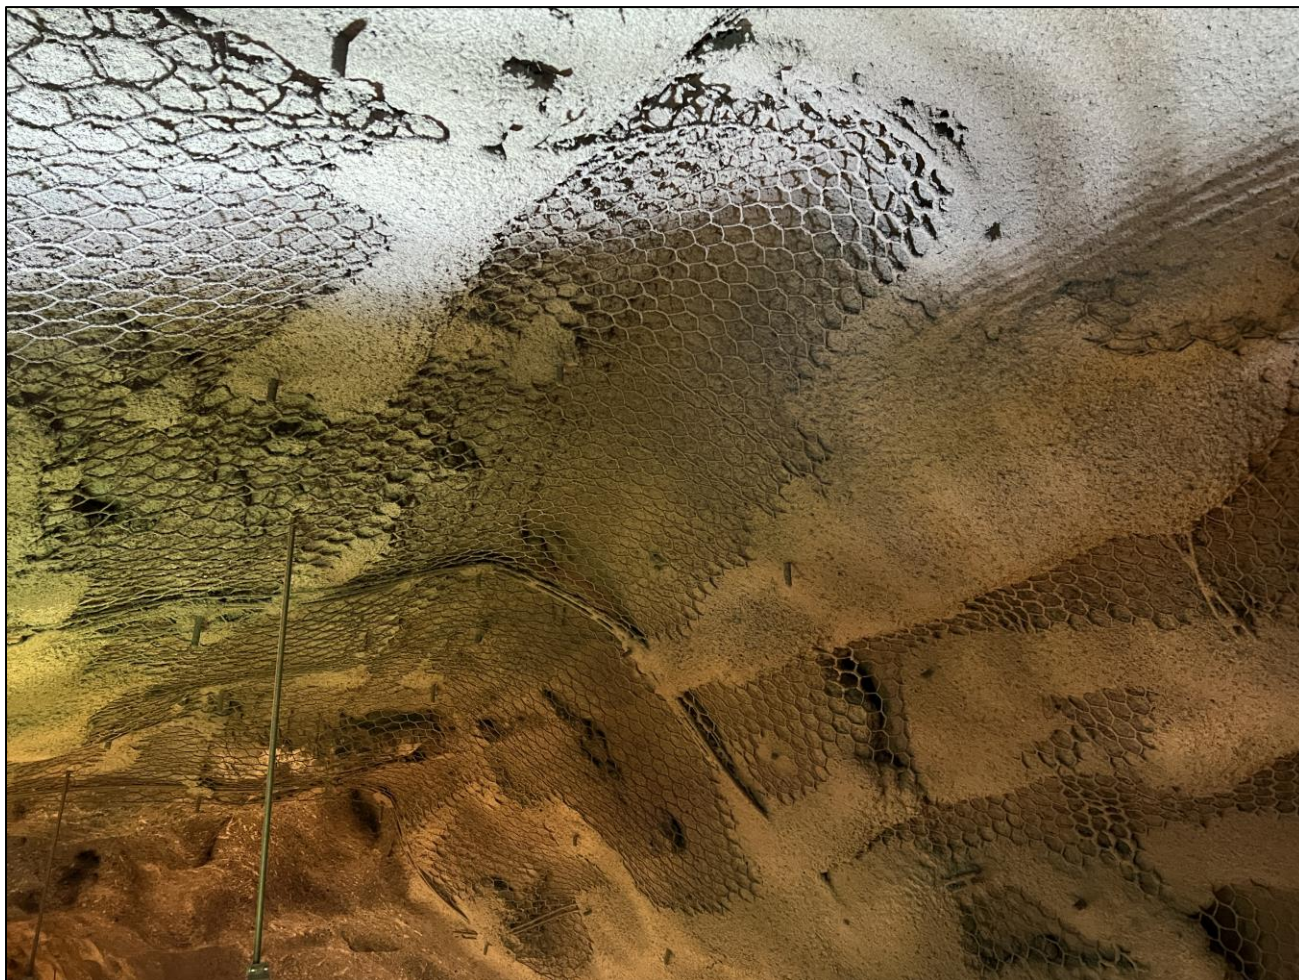
Det er i tillegg montert nett mellom pel 980 og 990. Nettet er delvis dekket av sprøytebetong med variabel tykkelse (Foto 6, Vedlegg 1).

Foto 6. Ved pel 980-990 er det montert nett i heng som er delvis innsprøytet. På sikt anbefales det innsprøyting av fiberarmert sprøytebetong og systematisk bolting 2x2 for å redusere behov for vedlikehold. Nettet kan også vurderes å fjernes.

Neste geologiske hovedinspeksjon anbefales å utføres om 5 år, se vedlegg 3. Det er anbefalt systematisk spettrensk hver 2–3 år frem til neste hovedinspeksjon, da det er større partier med synlig berg i vegg. Ved pel 980–990 bør det vurderes å sprøyte inn området med 8 cm fiberarmert sprøytebetong etterfulgt av systematisk bolting 2x2 utenpå betongen. Dette for å redusere fremtidig behov for vedlikehold. Nettet kan også vurderes å fjernes.

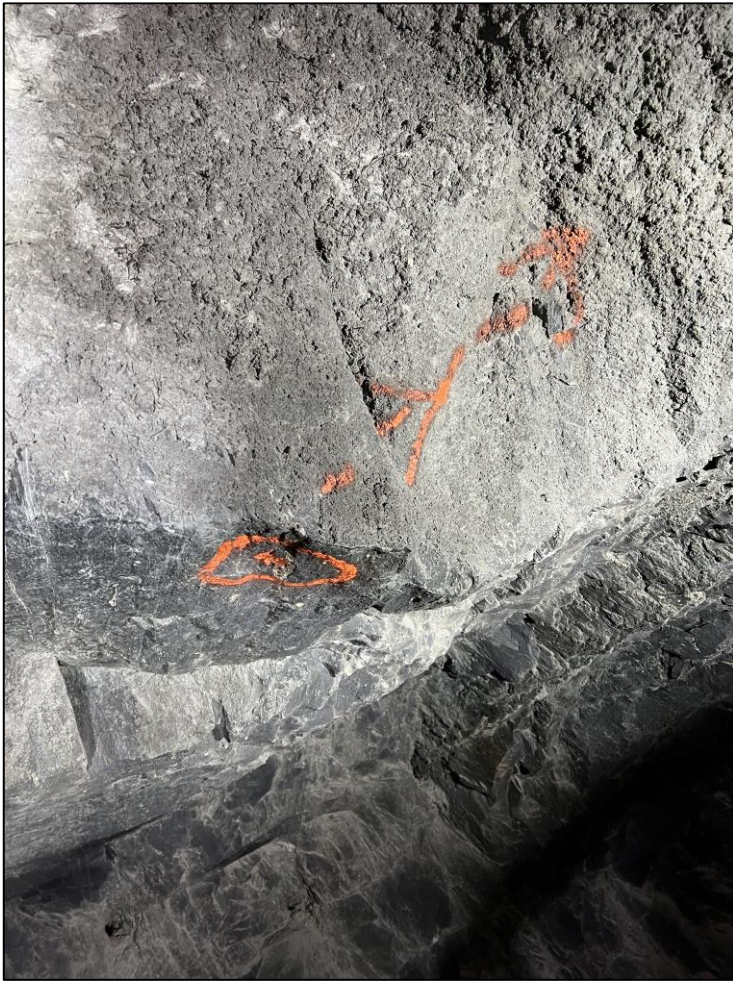
Foto 7. Eksempel på bolteanvisning i avløst blokk ved pel 440, høyre side. Pilen angir anbefalt bolteretning.

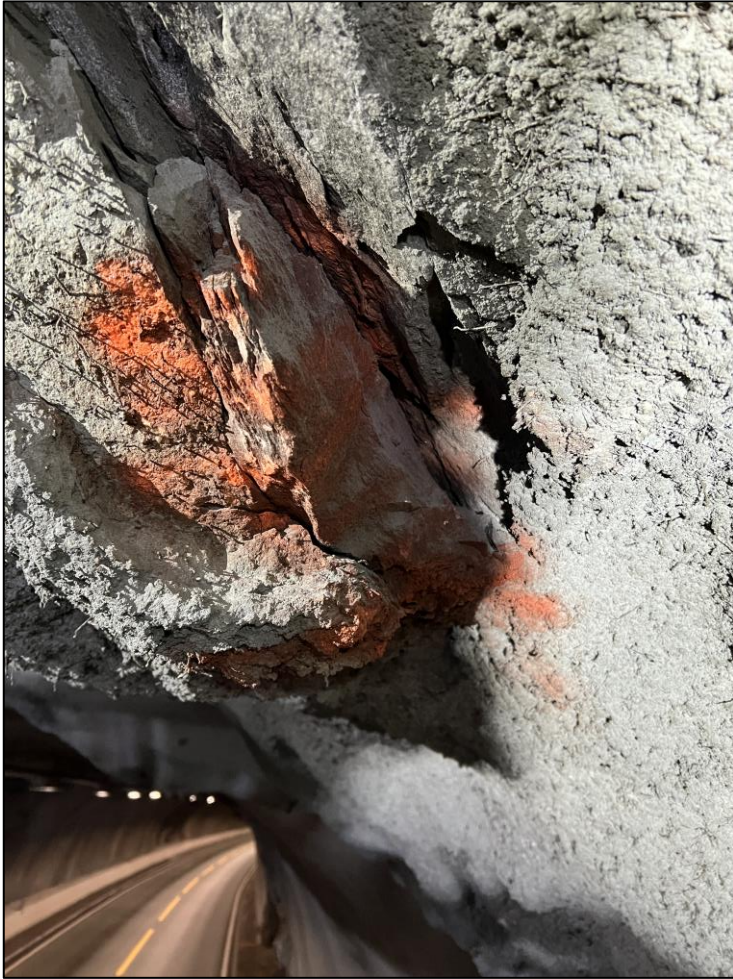
Foto 8. Eksempel på avløst blokk markert for rensk ved pel 650, høyre side.

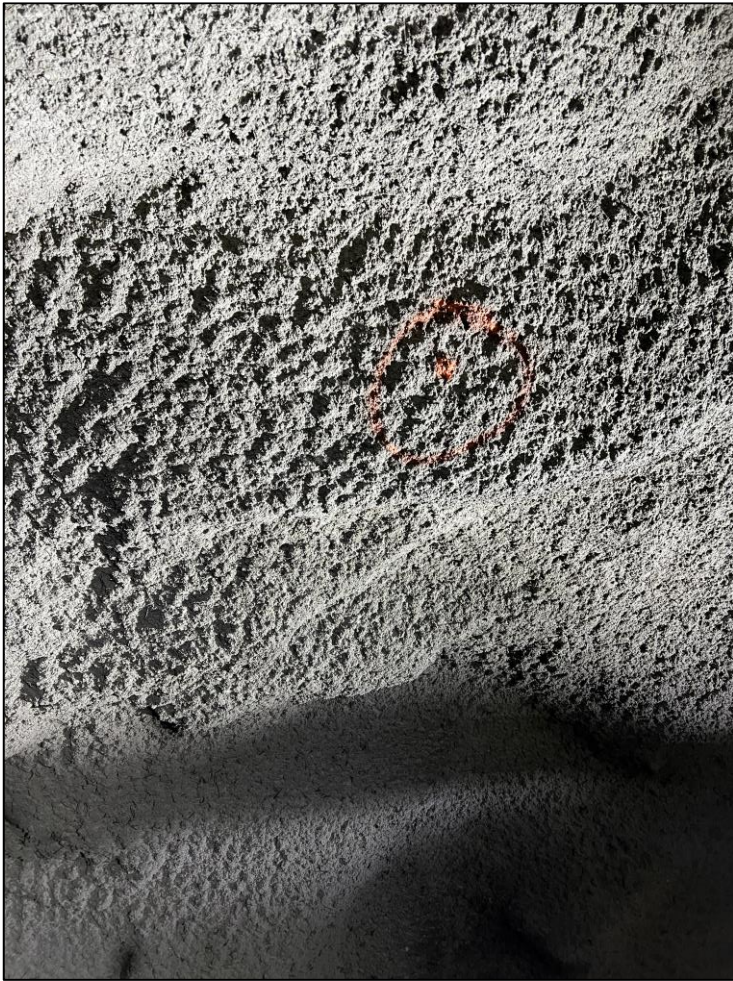
Foto 9. Eksempel på anvist boltesikring ved bom i sprøytebetong ved pel 940, høyre side.

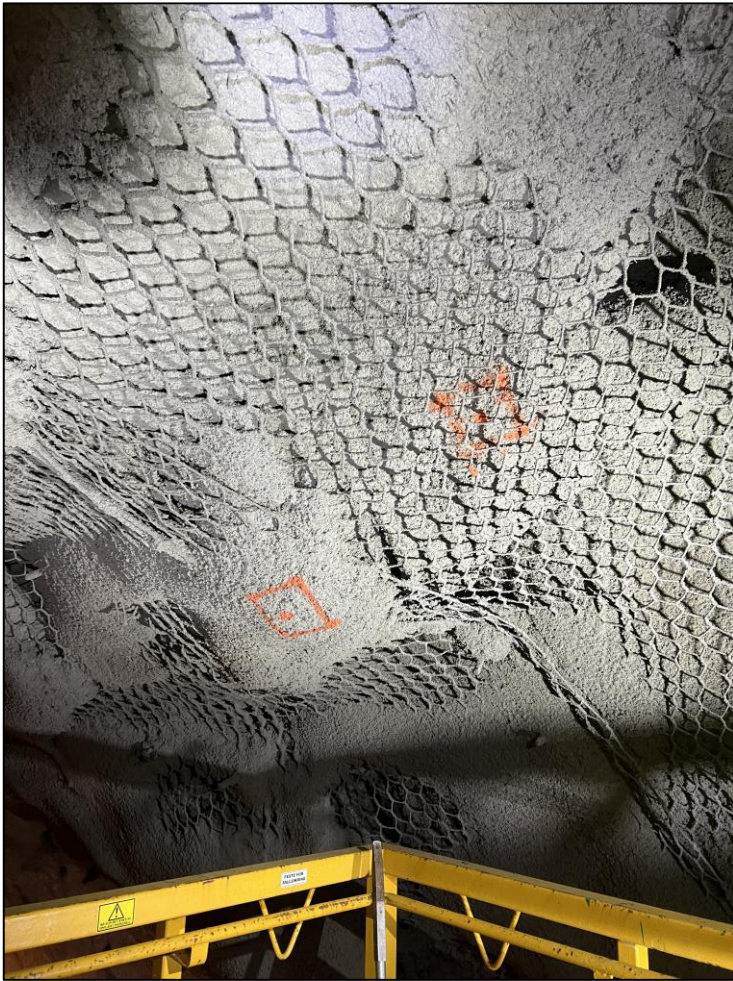
Foto 10. Eksempel på anvist bolt (4,0 m) i parti med bom i sprøytebetong bak nett ved pel 982, høyre side.
