Oppdrag: Hovedinspeksjon av berg og bergsikring i Saltnestunnelen 2025				
Oppdragsgiver: Statens vegvesen, Divisjon Drift og Vedlikehold			Dato: 04.07.2025	
Planfase: Vedlikehold	Vegnr: EV6		Dok-nr.: 10265286-01-RIGberg-RAP-014	
Kommune: Saltdal kommune				
UTM 33 ref: N7442549.32, Ø518946.22 EUREF 89	S: 139	D: 1	Km: m1796-2247	
Utarbeida av: Marie Eri				
Kontrollert av: Hallgeir Sirevaag				
Godkjent av: Marie Eri

HOVEDINSPEKSJON AV BERG OG BERGSIKRING I TUNNEL 2025

EV6 SALTNESTUNNELEN

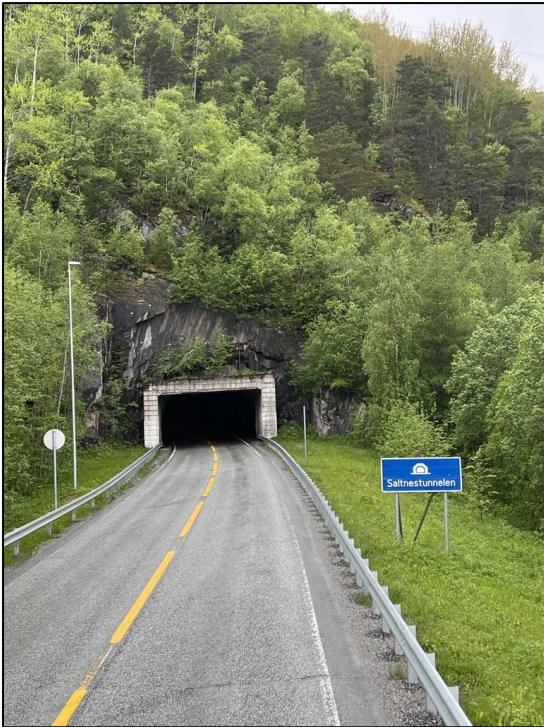
Foto 1. Oversikt portal øst.

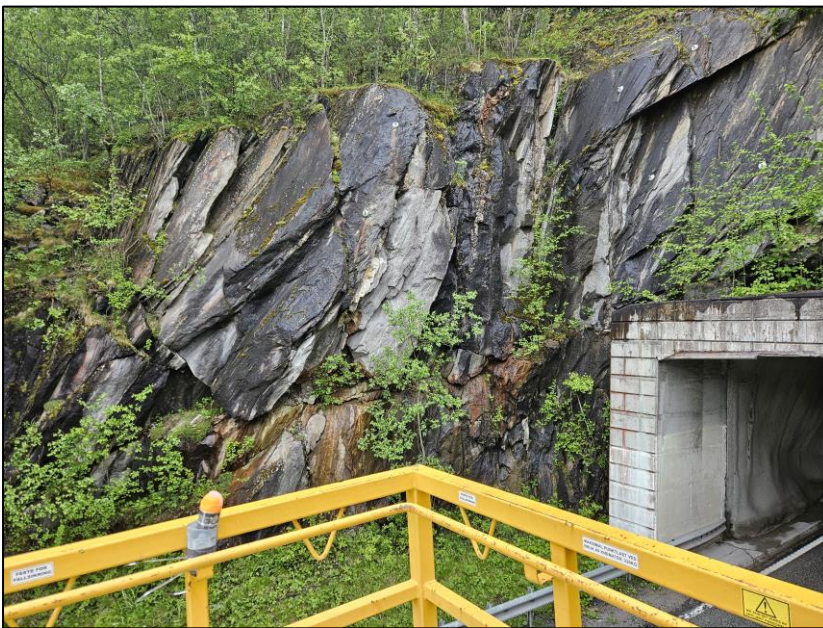
Ved forskjæring øst er grøftebredden 2–3 meter på høyre side og 4–5 meter på venstre side (sett mot portal). Det er observert større avgrensa partier hvor det tidligere er boltet sporadisk. Det er vurdert at det er behov for rensk av bergpartiet på venstre side samt i overkant av portal (se Foto 2, Vedlegg 1). Etter rensk er det anbefalt supplerende boltesikring for å hindre nedfall av blokker som ikke er boltesikret eller ikke er tilstrekkelig boltesikret. Sikring må detaljprosjekteres av geolog etter rensk.

Foto 2. Oversikt portal øst. Det anbefales rensk av berget, samt supplering av boltesikring. Geolog må detaljprosjekttere sikring etter rensk er utført.

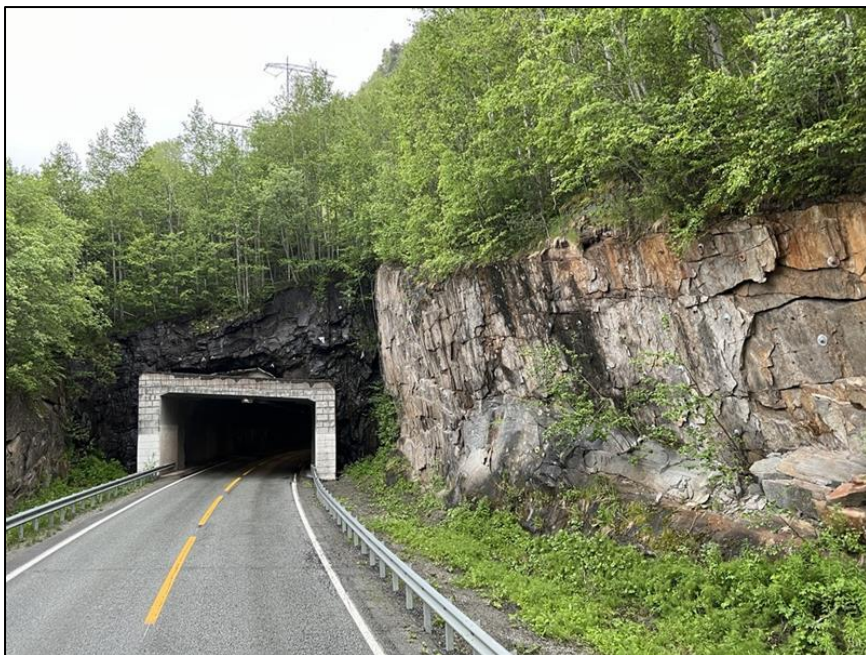
Ved forskjæring vest er det overhengende berg på høyre side (sett mot portal), se Foto 3, Vedlegg 1. Grøftebredde er ca. 4 meter på høyre side og ca. 2 meter på venstre side av portalen. Flesteparten av de nåværende boltene er av eldre dato. Berget fremstår som

flakete/småfallent og det vurderes at hele forskjæringen bør renskes, i tillegg til i overkant av portal. Etter rensk må det gjøres en vurdering av ingeniørgeolog ang. supplerende bergsikring. Det er observert en del trær (ca. 20–30 stk.) i sprekker i berget og ved skjæringstopp som anbefales å fjernes.

Foto 3. Oversikt forskjæring vest. Berget er småfallent og det anbefales dermed rensk av hele skjæringen samt supplerende boltesikring etter rensk. Geolog må detaljprosjekttere sikring etter rensk er utført.

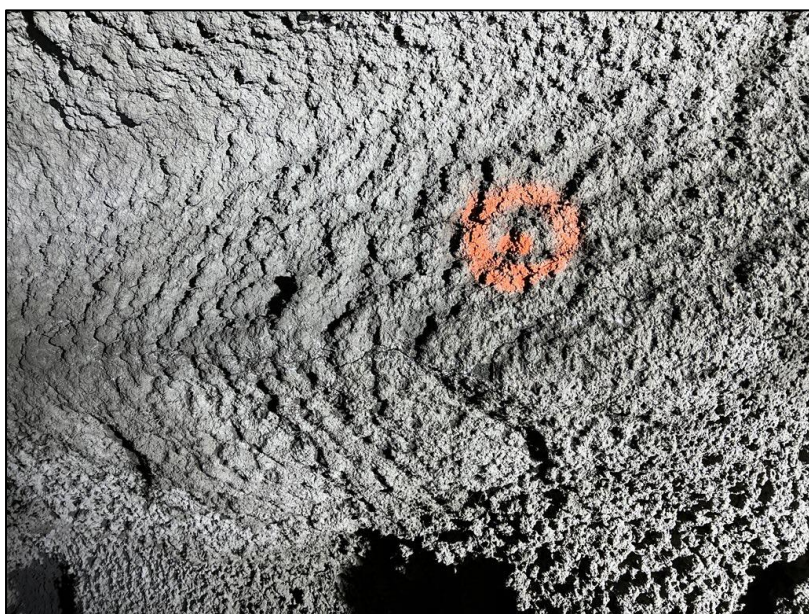
Foto 4. Pel 55 h. side, avløst flak i sprøytebetongen, anbefales boltesikres med 1 stk. 2,4 m bolt.

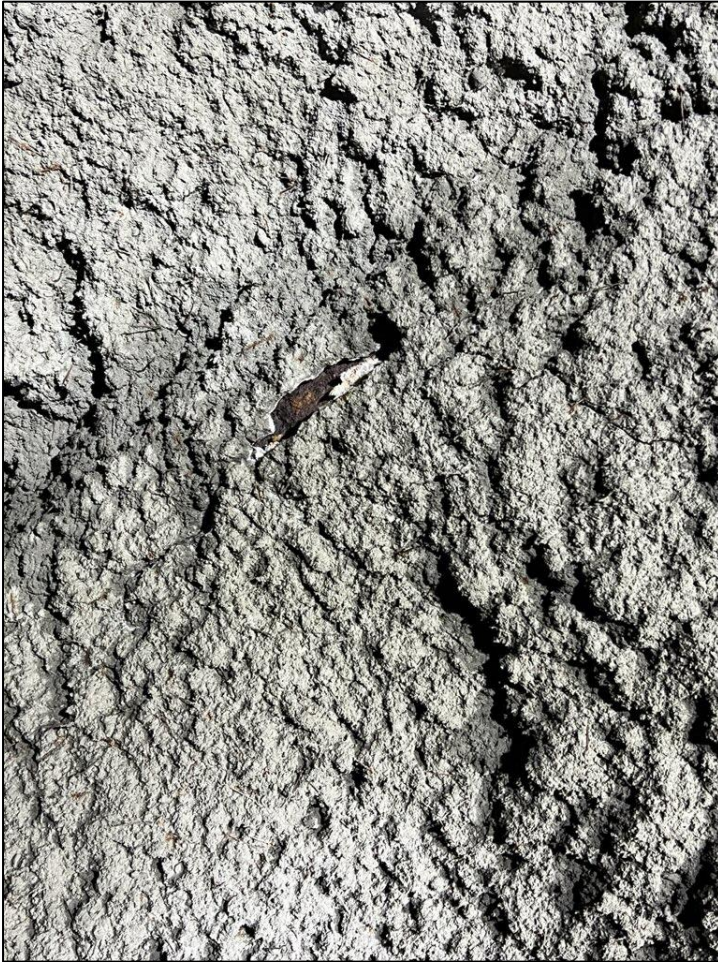
Foto 5. Eksempel på tynn sprøytebetong. Generelt er det flere områder med tynt lag av sprøytebetong og det anbefales å rense ned tynne avløste sprøytebetongflak.

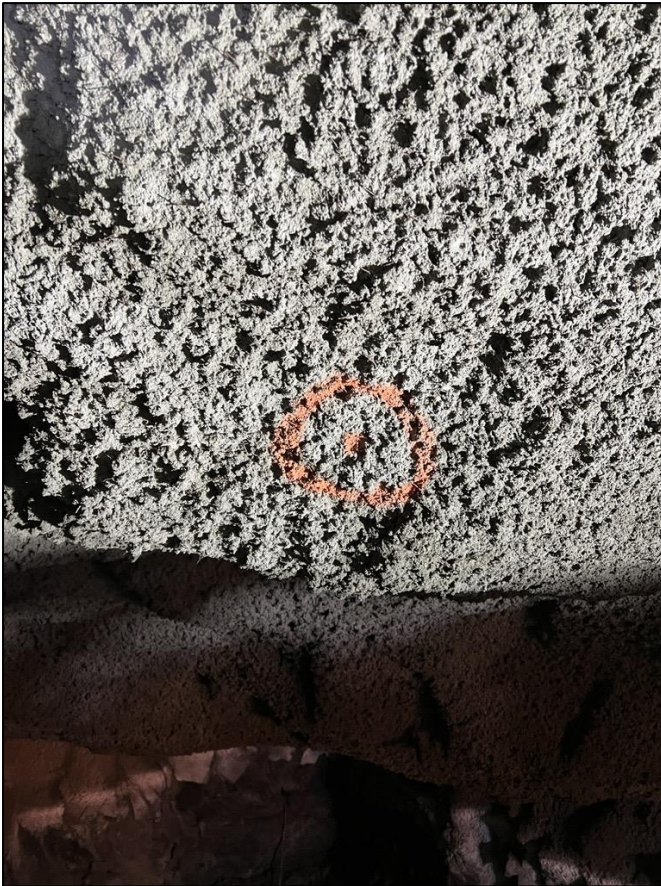
Foto 6. Pel 65, h. side. Eksempel på bom i sprøytebetong. Anbefales boltesikres med 1 stk. 2,4 m bolt

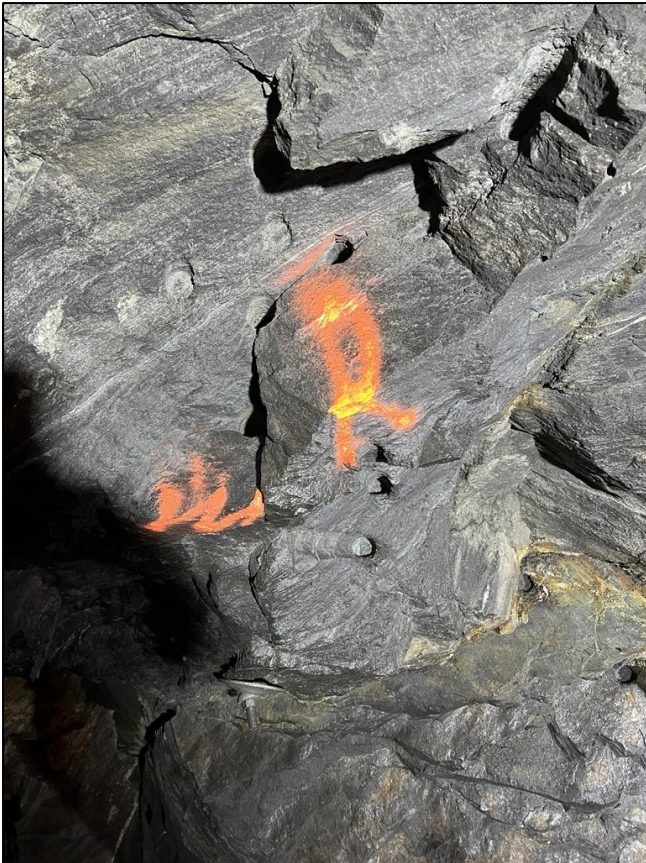
Foto 7. Pel 225, h. side. Eksempel på område som anbefales å renskes.

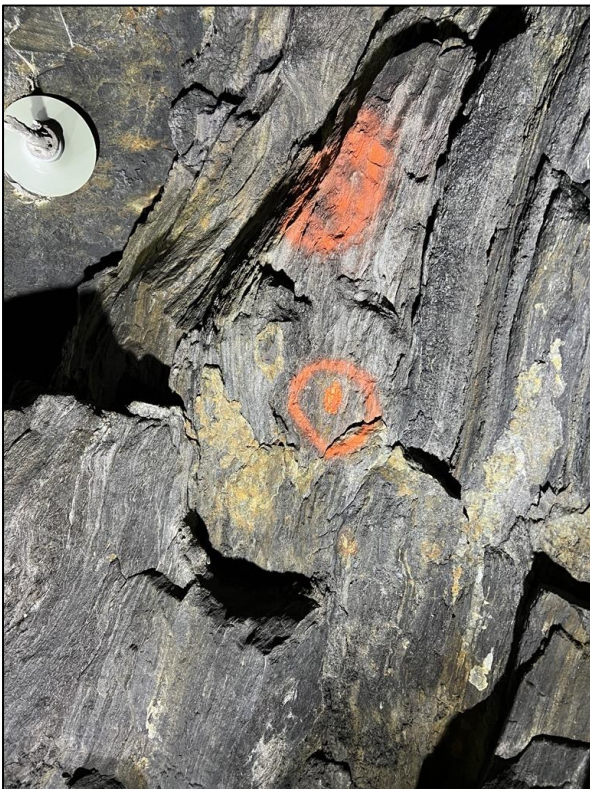
Foto 8. Pel 240 h. side, hastetiltak. Avløst blokk med bom, anbefales å sikres med 1 stk. 2,4 m bolt eller renskes ned.

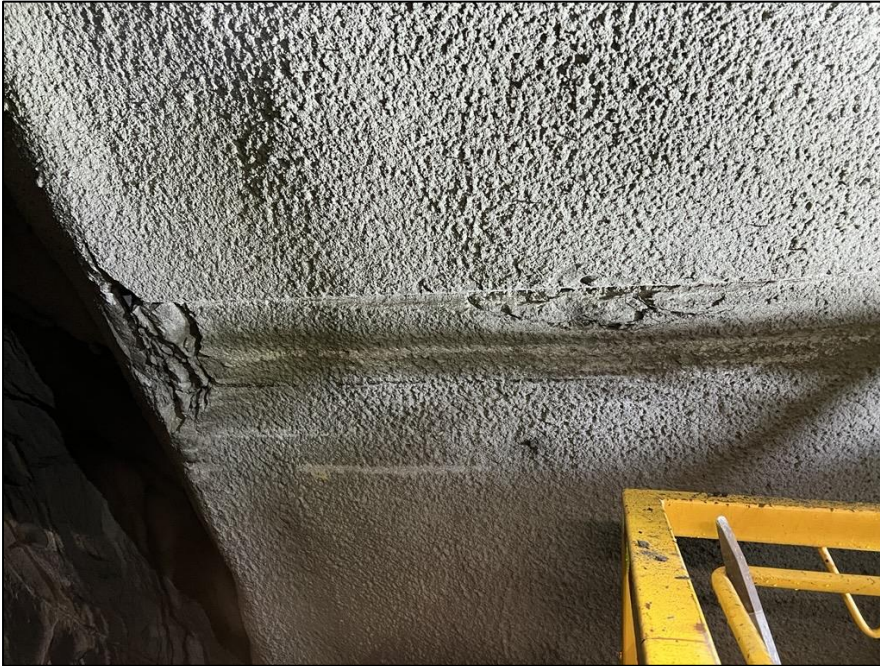
Foto 9. Pel 330 h. side, skade på vann- og frostsikringshvelv.

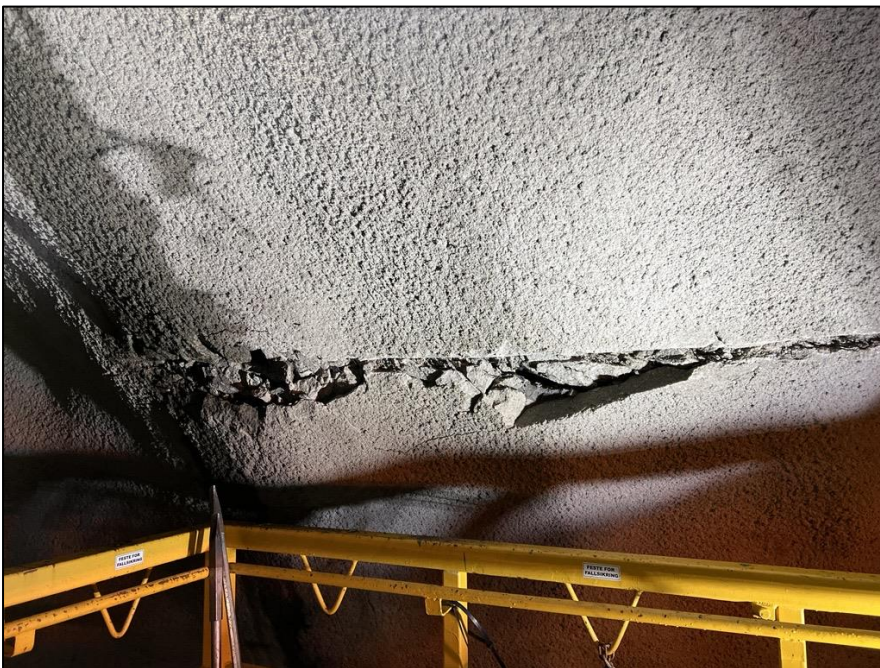
Deler av tunnelen er sikret med brannsikret PE-skum som generelt fremstår i god stand. Det er observert et par skader på vann- og frostsikringen (Foto 9 og foto 10, Vedlegg 1). Ved pel 395 h. side, anbefales det å utbedre skaden.

Foto 10. Pel 395 h. side, skade på vann- og frostsikringshvelv, anbefalt å utbedre.
