Oppdrag: Hovedinspeksjon av berg og bergsikring i Finneidfjordtunnelen 2025				
Oppdragsgiver: Statens vegvesen, Divisjon Drift og Vedlikehold			Dato: 20.08.2025	
Planfase: Vedlikehold	Vegnr: EV6		Dok-nr.: 10265286-01 – RIGberg-RAP-017	
Kommune: Hemnes kommune				
UTM 33 ref: 7340962.70 N, 445891.42 Ø 89	S:122	D: 1	Km: m3938-4791	
Utarbeida av: Merethe Bryn				
Kontrollert av: Solveig Nøttestad				
Godkjent av: Marie Eri

# HOVEDINSPEKSJON AV BERG OG BERGSIKING I TUNNEL 2025

## EV6 FINNEIDFJORDTUNNELEN

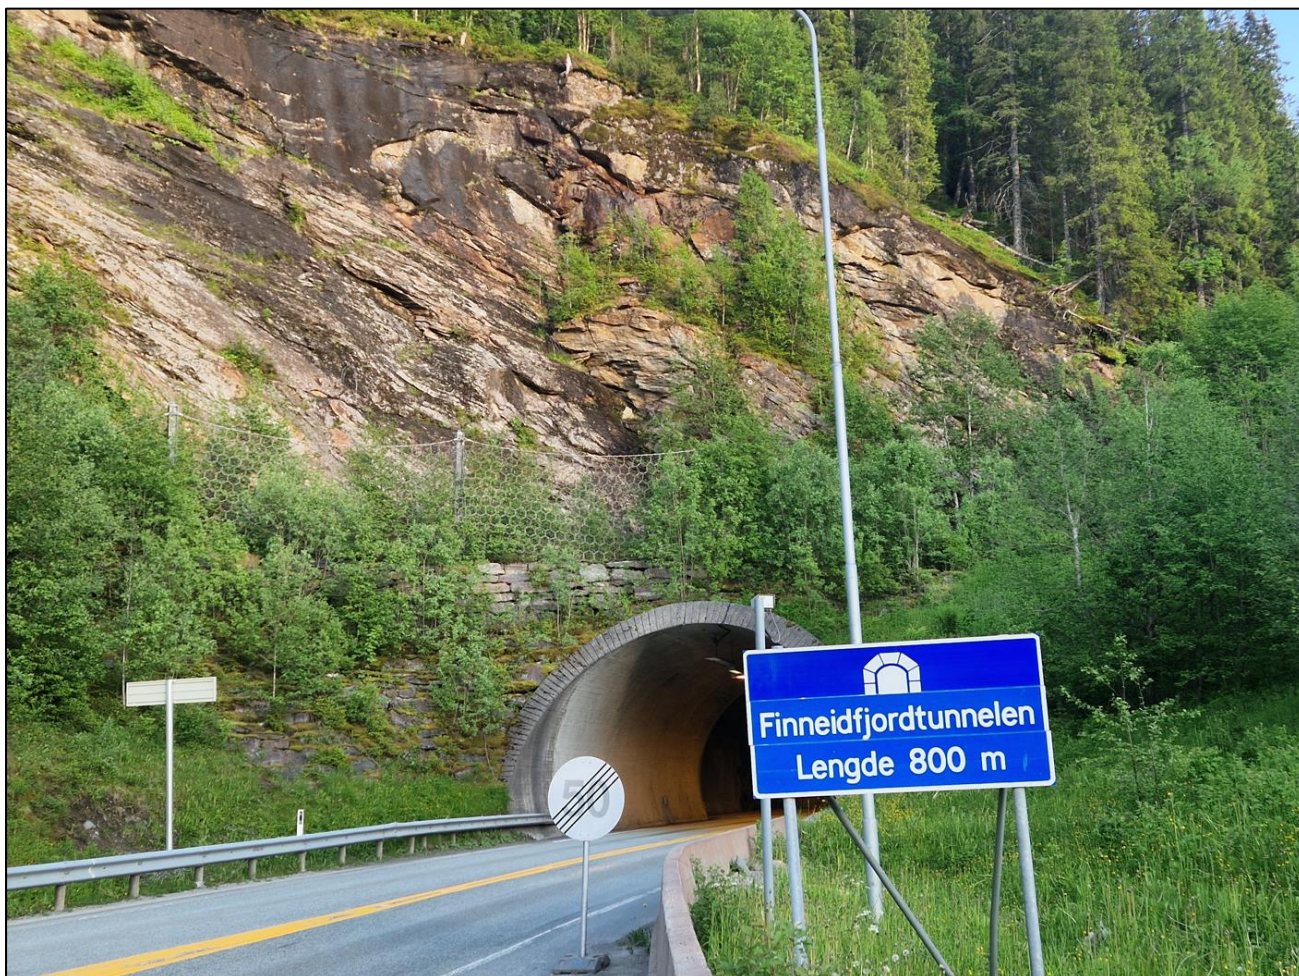
**Foto 1.** Oversikt forskjæring og tunnelportal nord. Forskjæringen til portalområdet er sikret med fanggjerde.

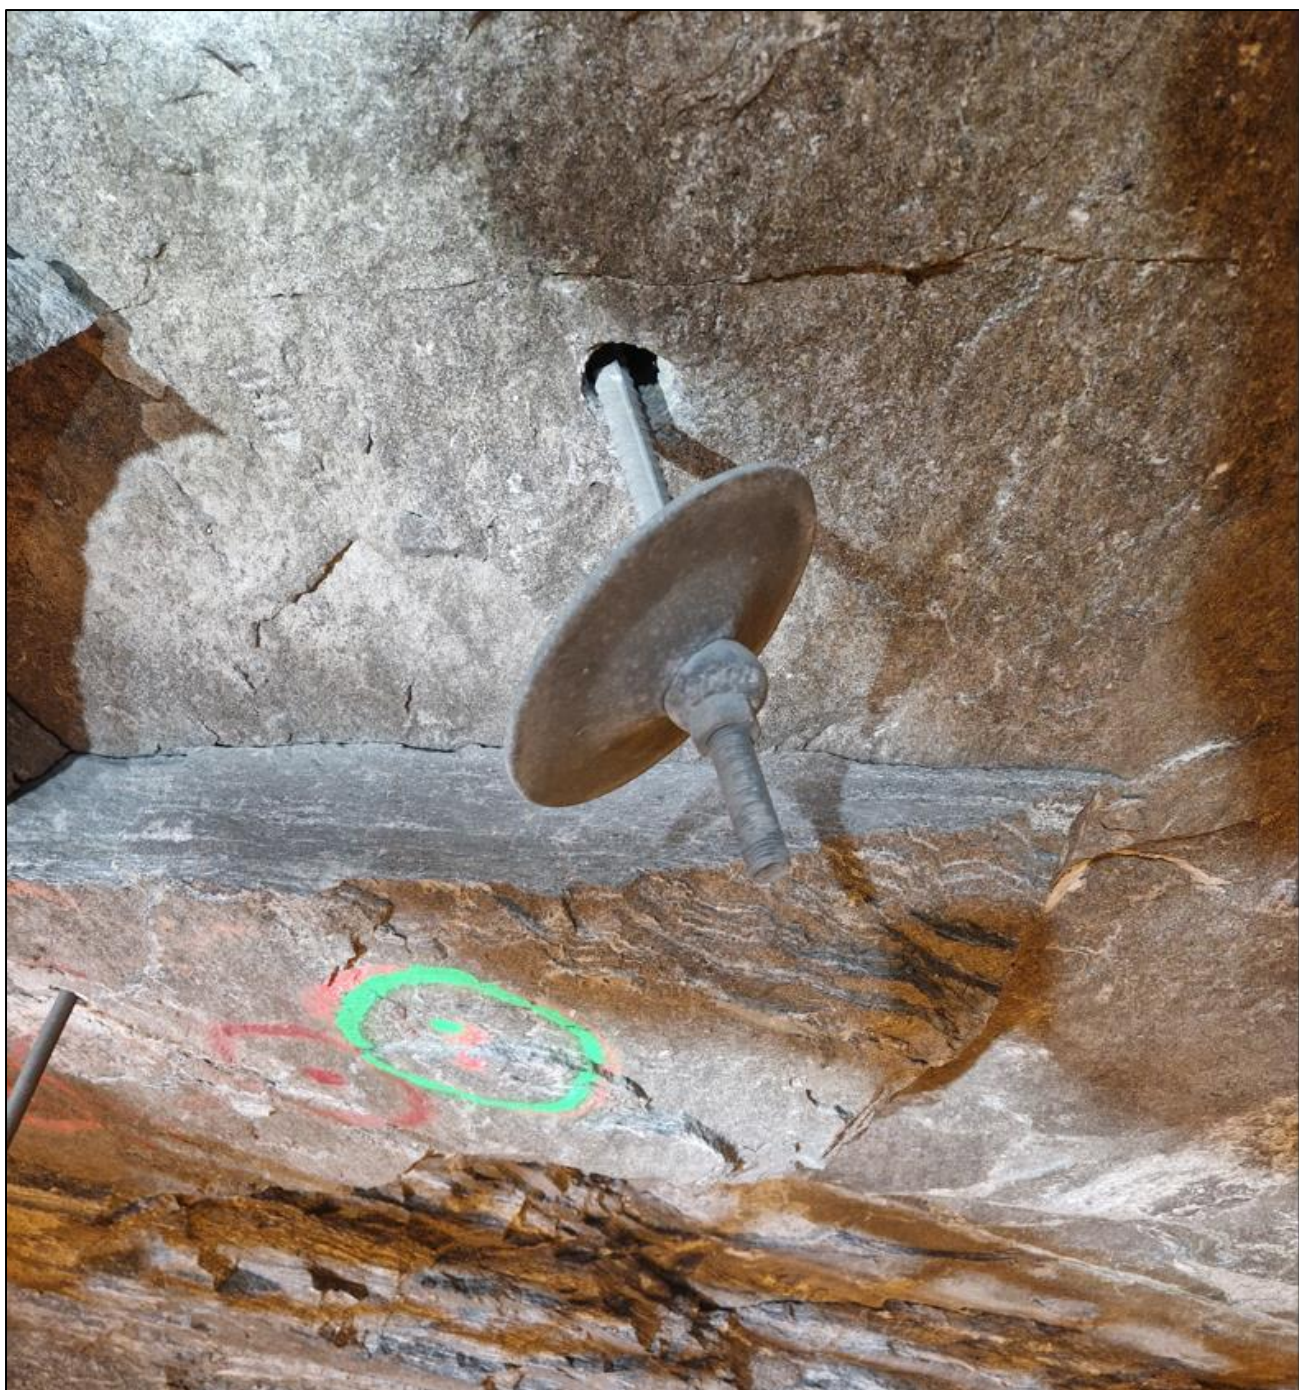
Foto 2. Pel 830 venstre heng. Løs bolt i . Anvisning av ny bombolt markert med grønt.

Profil	Stabilitetsproblem/skade	Tiltak	Prioritering	Mengde	Foto nr.
p. 830	Løs bolt i midt heng erstattes med ny bolt.	Sette bolt	2	1	2
p.825	Registrert løst bolt i et pari med bom og avløst blokk. Venstre heng	Sette bolt	2	1	
p. 763	Sprekkeavløst blokk. Tidligere merke for bombolt fra hovedinspeksjon 2020, er ikke satt.	Sette bolt	2	1	3
p. 752	Rensk i heng. Småfallent, oppsprukket berg	Rensk	2	1 – 2m <sup>2</sup>	
p. 745	Sprekkeavløst blokk	Sette bolt	2	1	
p. 715–720 p. 705	Rensk i heng. Småfallent, oppsprukket berg	Rensk	2	1 – 2m <sup>2</sup>	
p. 450	Sprekk i overgang fra brannsikret PE-skum til sprøytebetongsikret heng	Tette/fuge åpning	2		4
p. 415	Sprekk over hele profilet i overgang mellom brannsikret PE-skum til parti med bart berg.	Tette/fuge åpning	2		5
p. 400 p. 375	Registrert fukt, og kontur av armering i vann- og frostsikringen	Sjekkes ved neste hovedinspeksjon	3		6–7

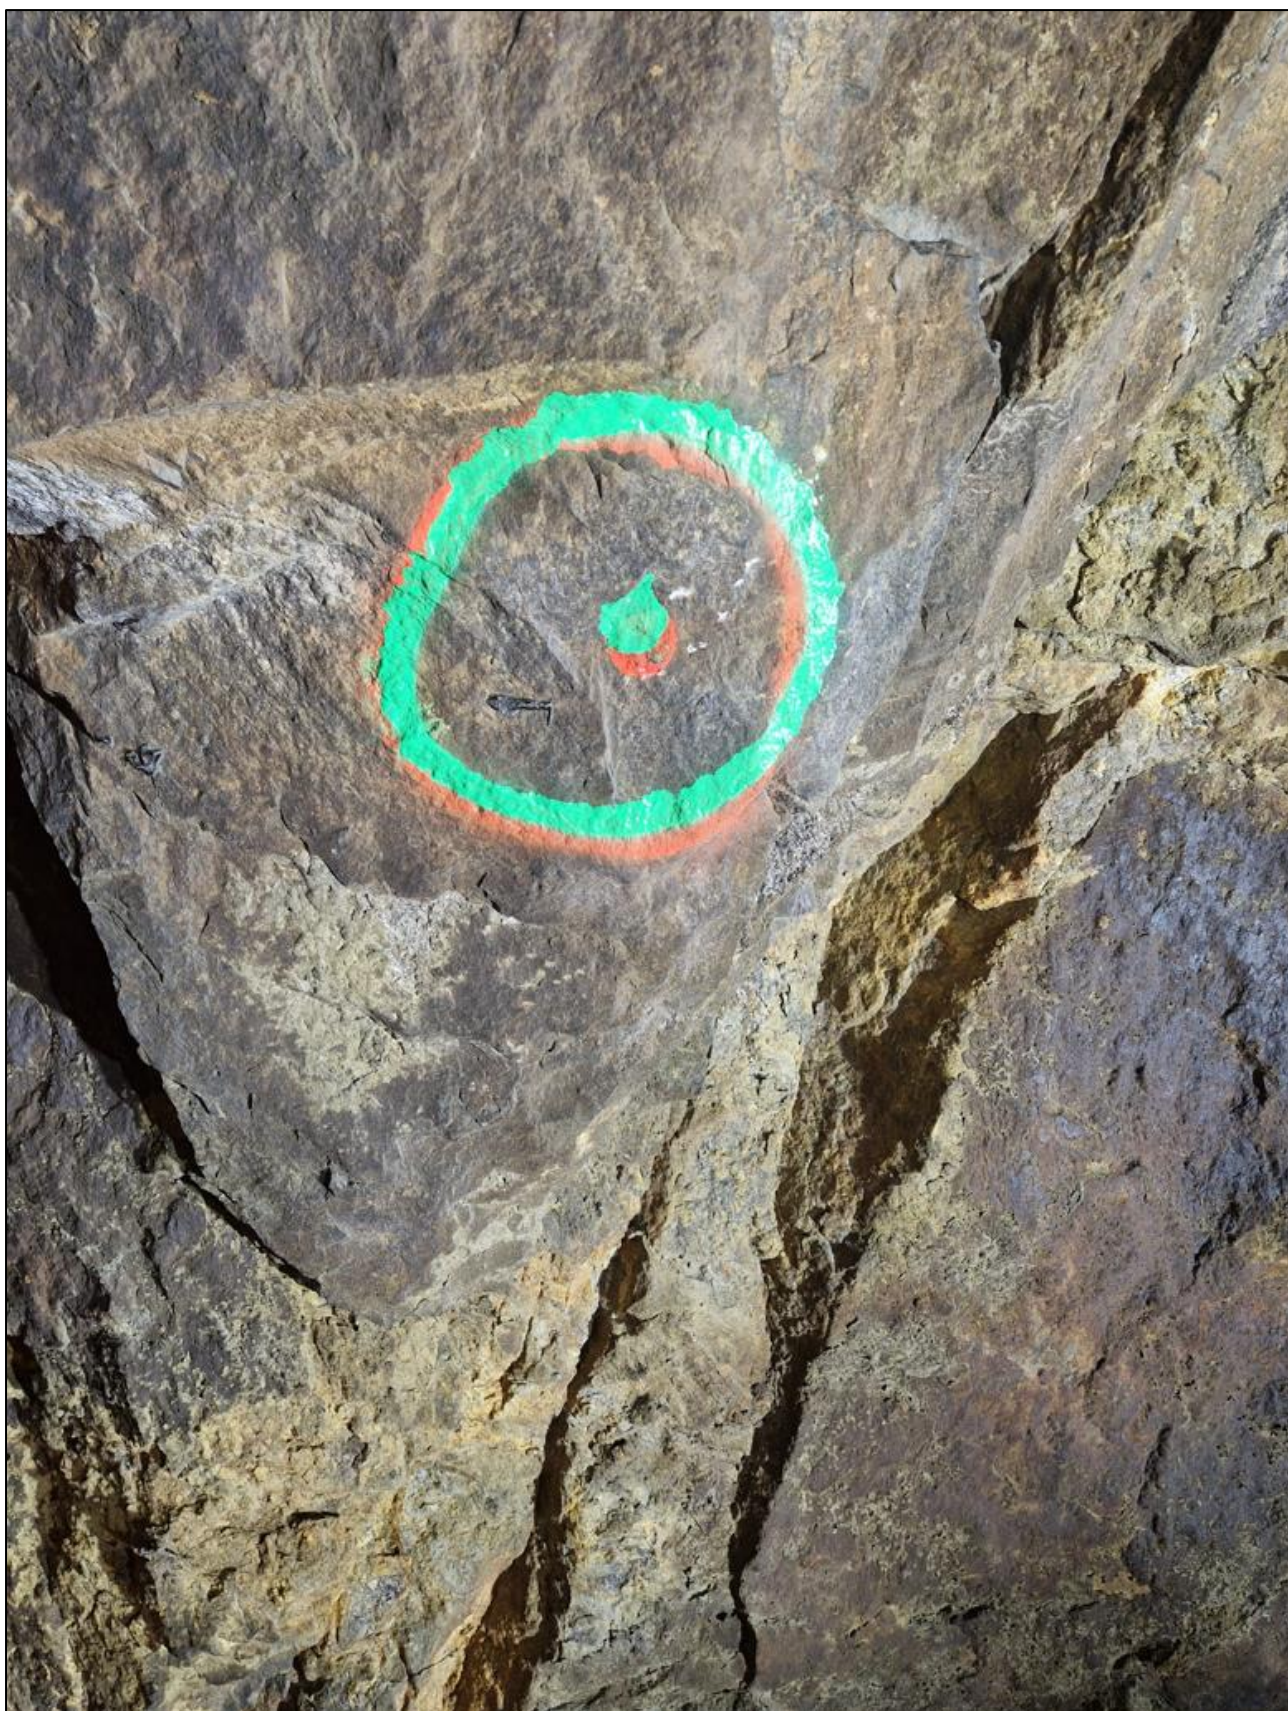
**Foto 3.** Tidligere merke for bombolt fra hovedinspeksjon 2020 er ikke satt. Anvist bolt ved hovedinspeksjon 2025. Pel.nr 763 heng-vederlag venstre side.

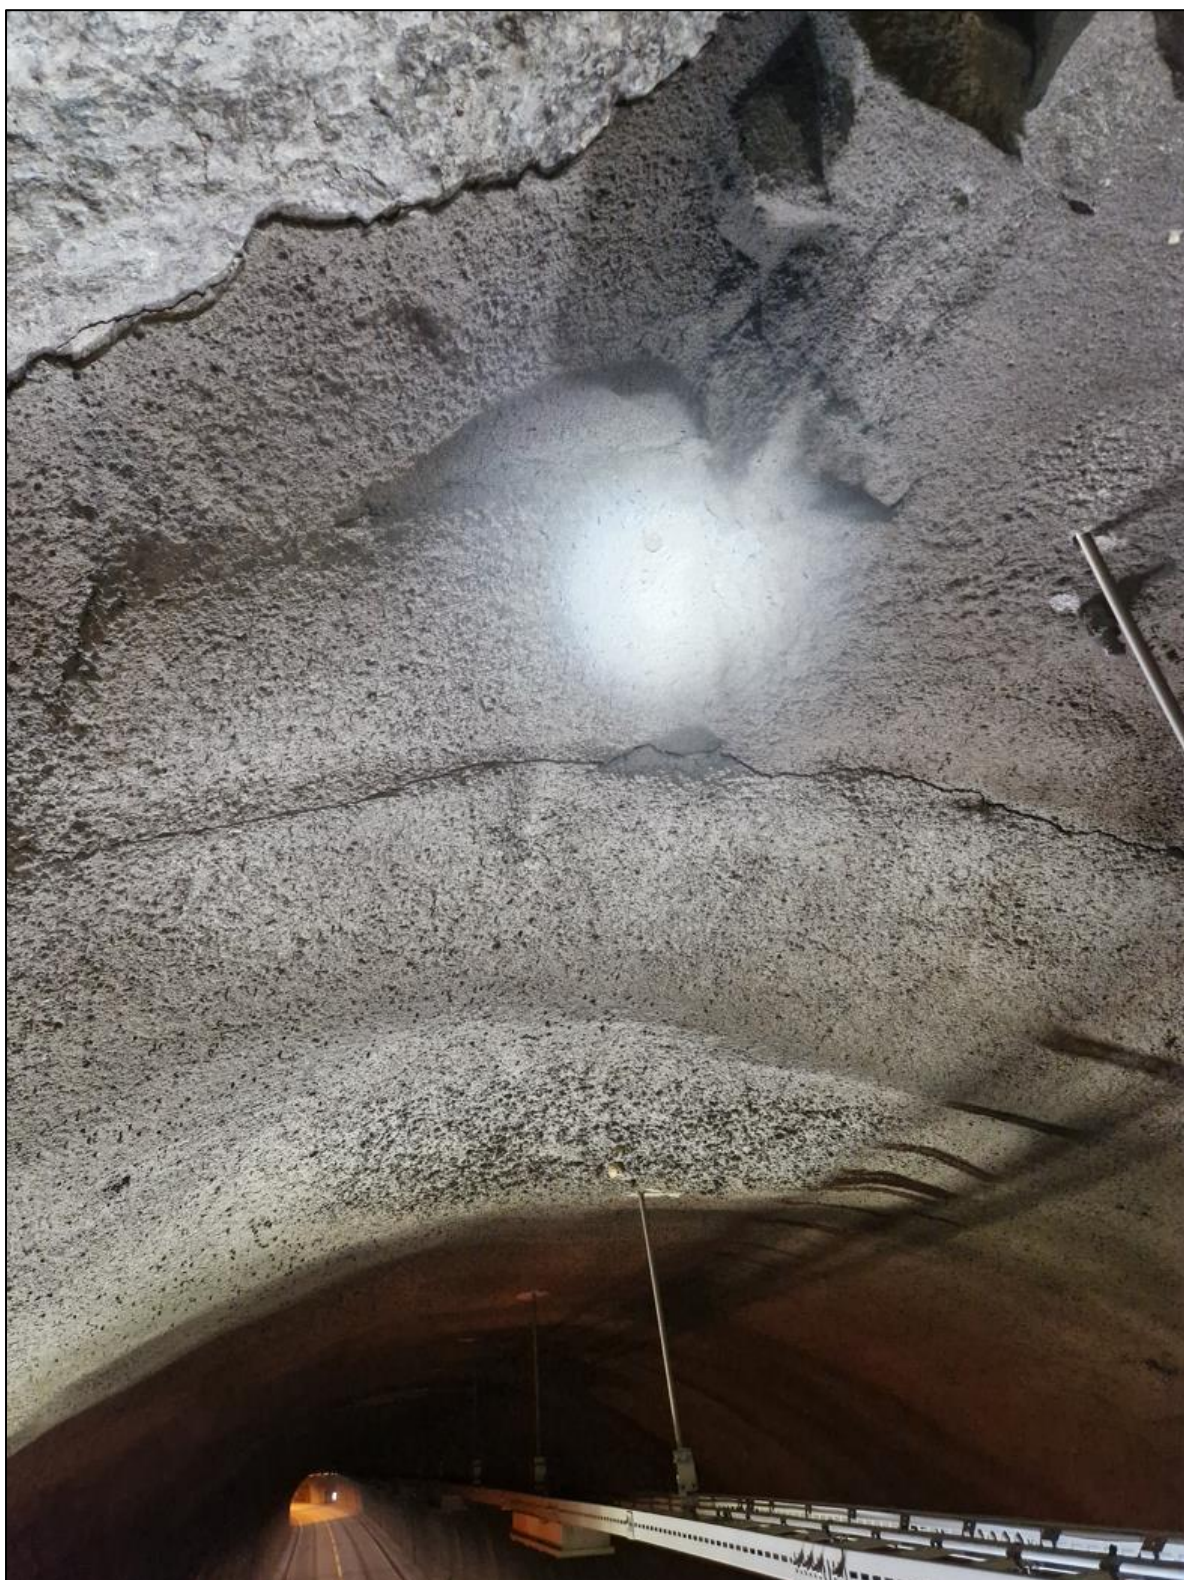
**Foto 4.** Sprekk i overgang fra brannsikret PE-skum til sprøytebetongsikret heng ved pel. 450. Sprekken går fra v.side mot heng.

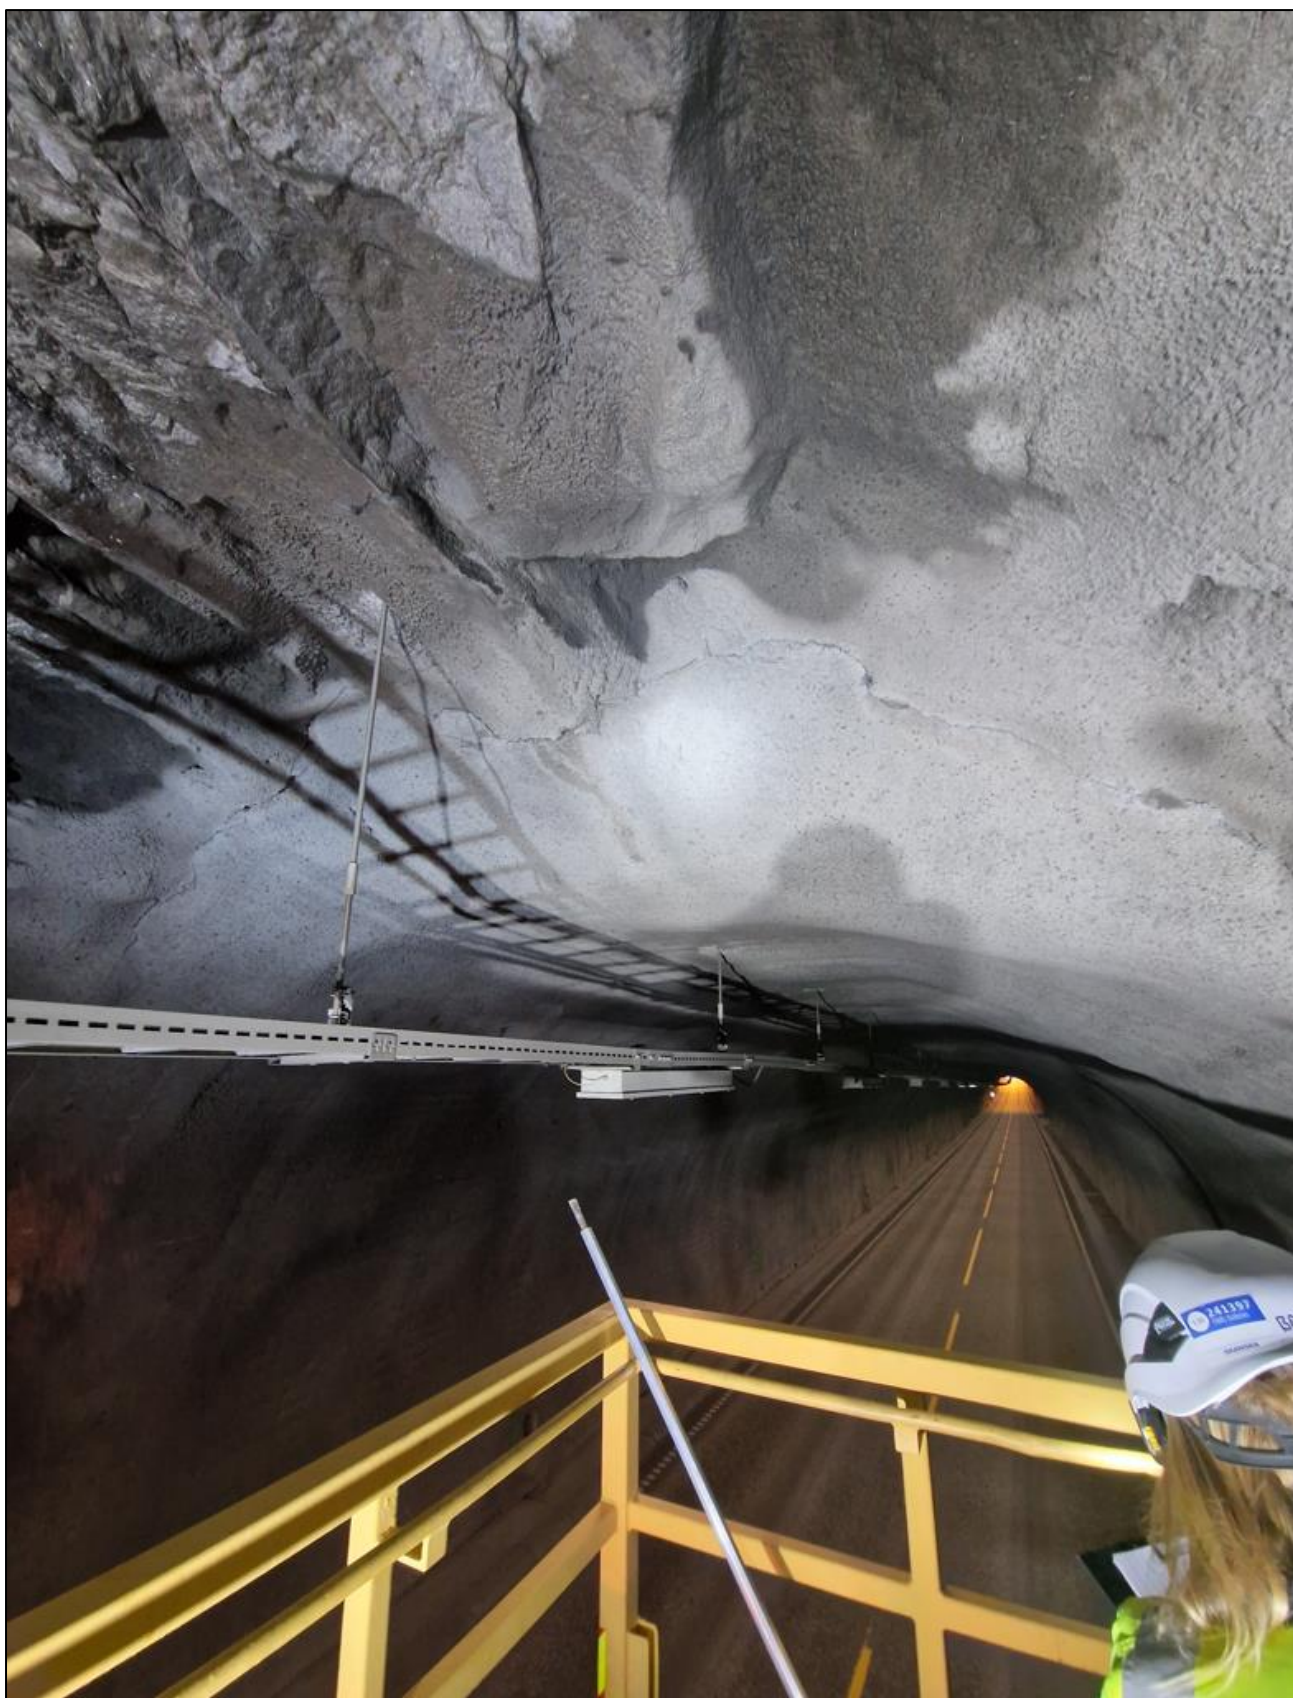
Foto 5. Pel. 415. Sprekk over hele profilet i overgang mellom brannsikret PE-skum til parti med bart berg.

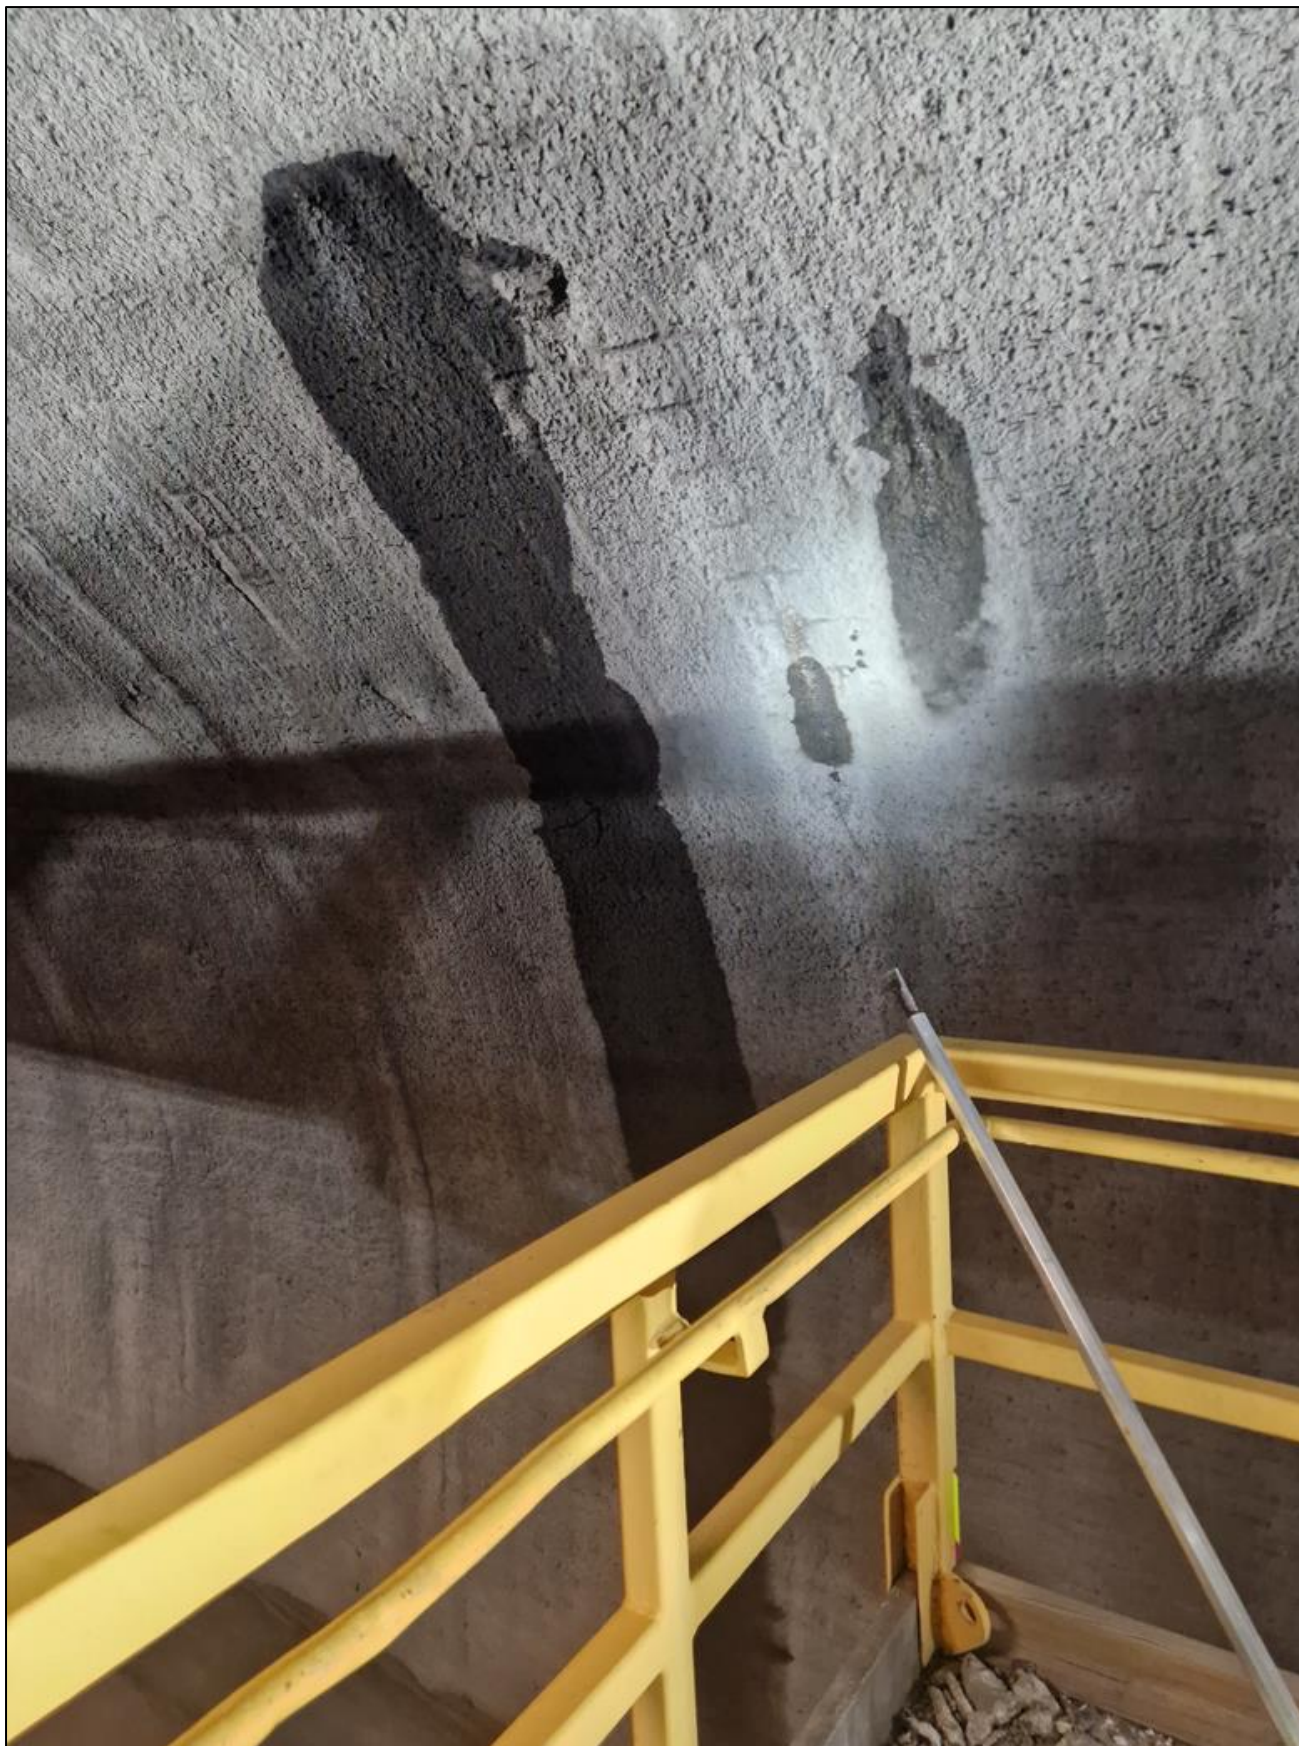
**Foto 6.** Et eksempel på et parti med registrert fukt, og kontur av armering i vann- og frostsikringen. Ca. pel 400.

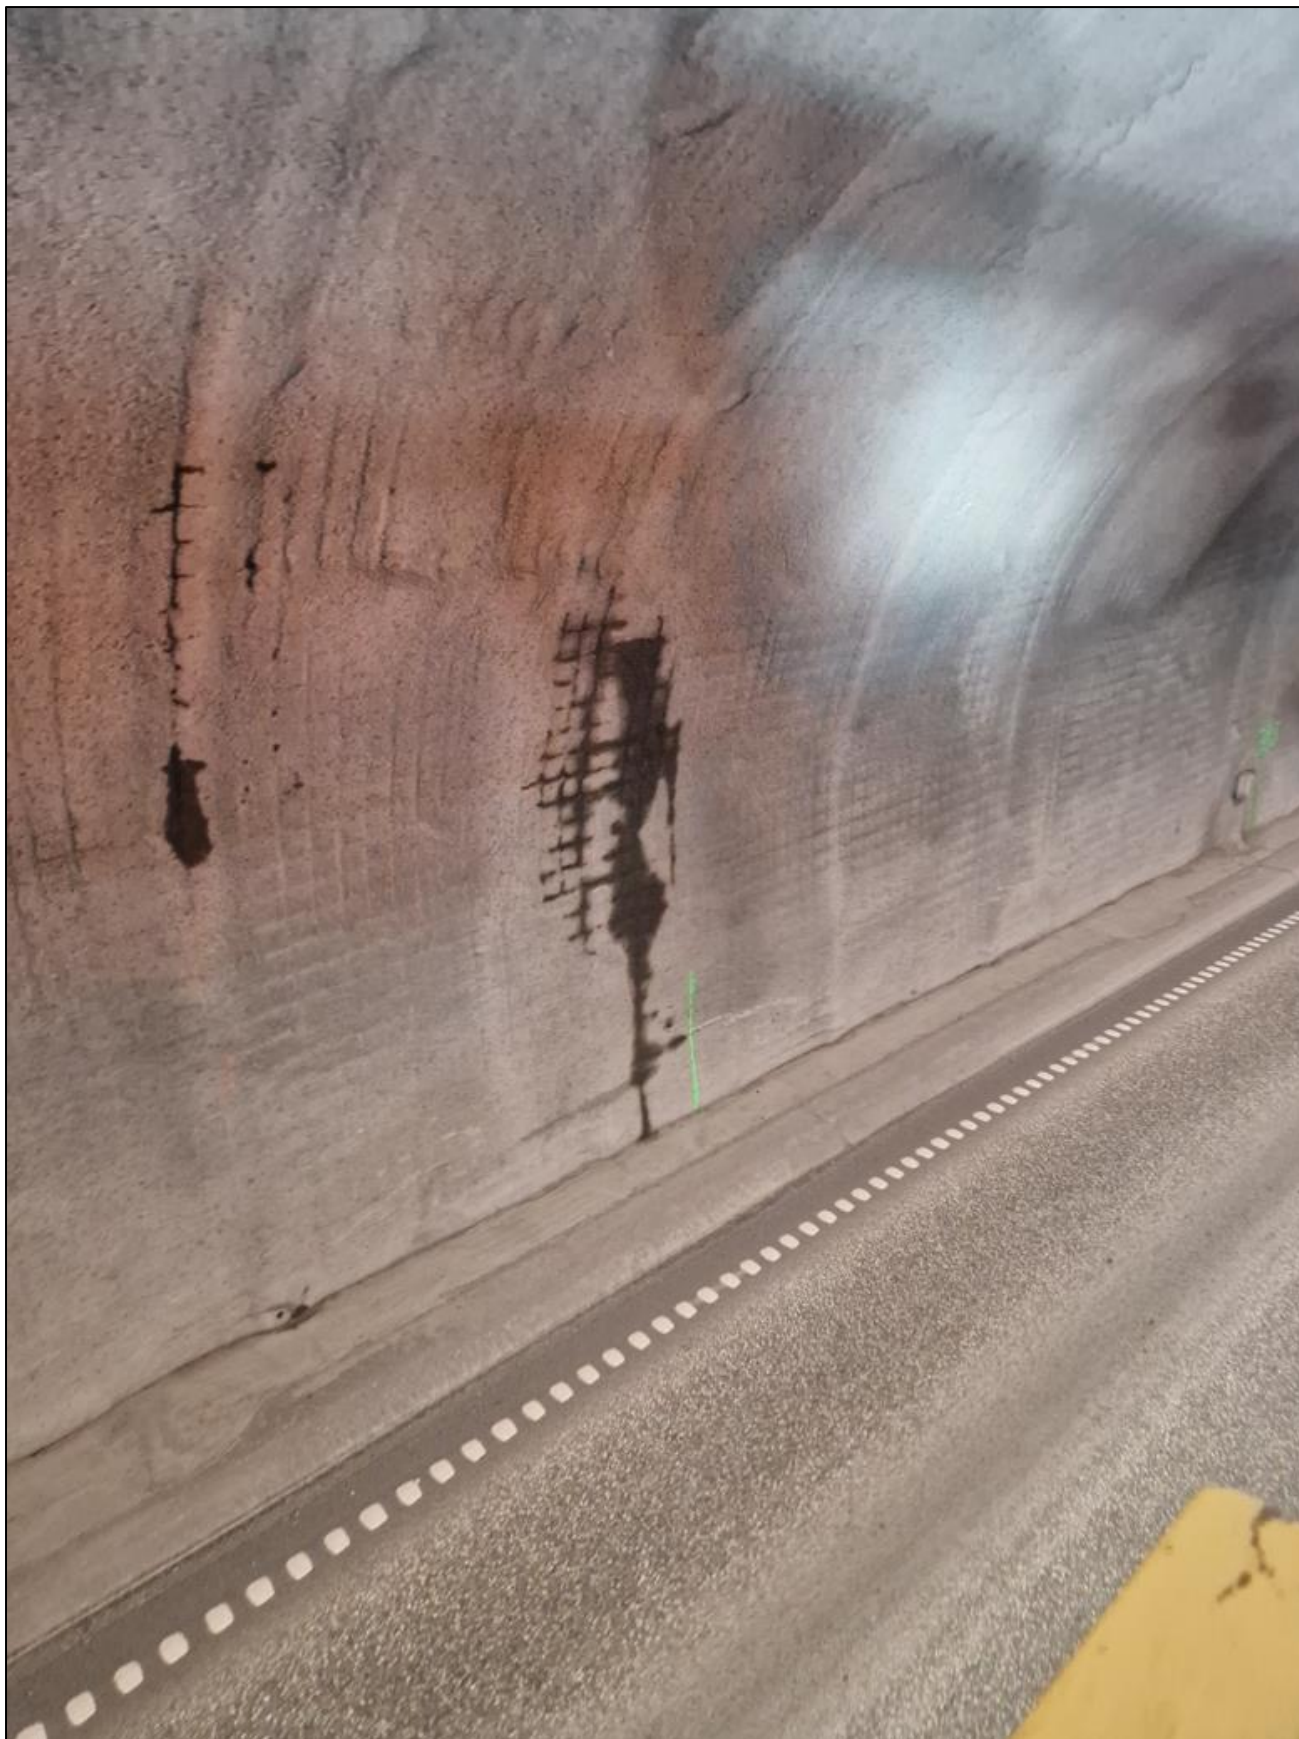
**Foto 7.** Et eksempel på et parti med registrert fukt, og kontur av armering i vann- og frostsikringen. Ca. pel 375

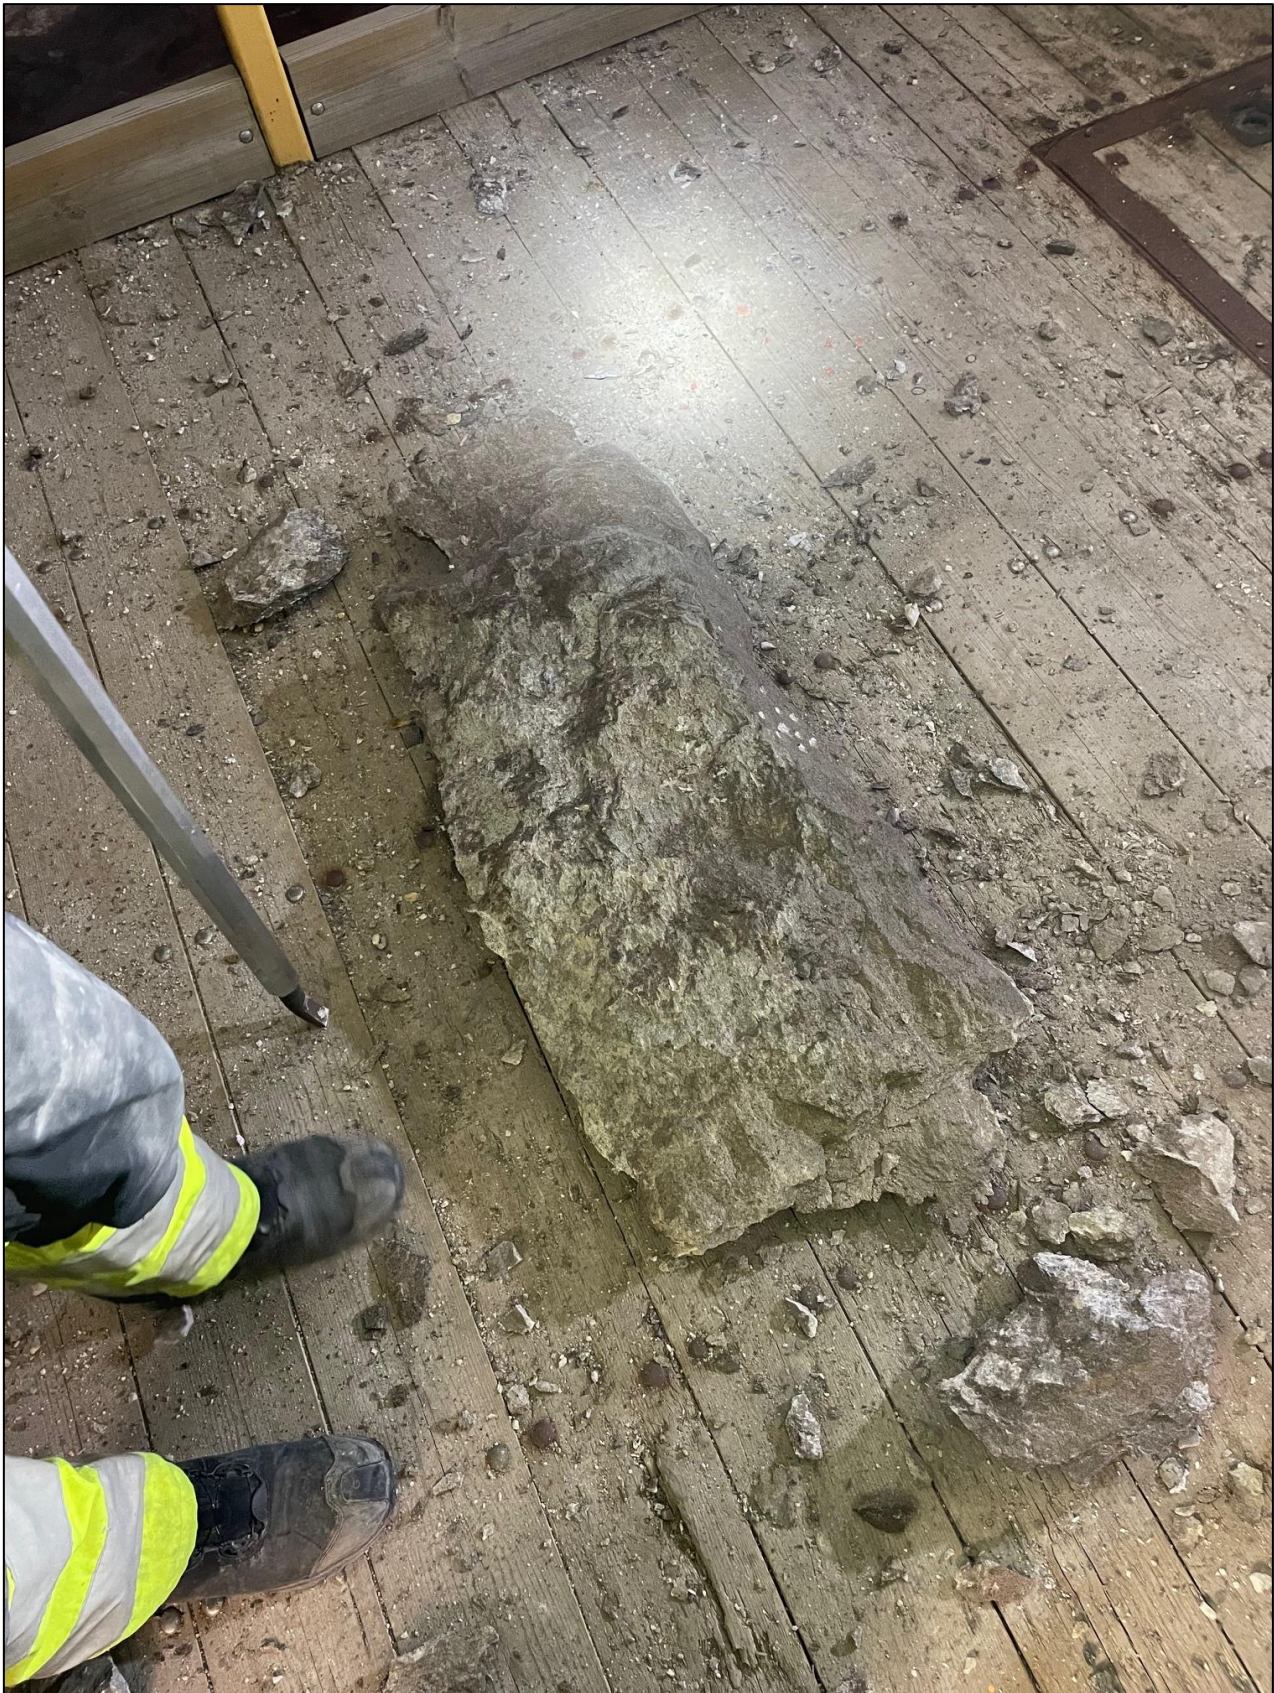
**Foto 8.** Tiltak og behov for rensk jevnlig i oppsprukket og småfallent bergpartier. Bilde er tatt ved pel. 255-260, fra nedrensket avløst blokk i vederlag- heng.

p. 273	Bom berg	Sjekkes ved neste hovedinspeksjon	3		
p. 255–265	Sprekkeavløst blokk rensket ned. Småfallent, oppsprukket berg.	Rensk	2	3–4 m <sup>2</sup>	8
p. 240	Åpning/synlig jern i vann- og frostsikring	Det anbefales at åpningen brannsikres med påføring av sprøytebetong.	2		9
p. 230	Rensk i venstre side vederlag. Småfallent, oppsprukket berg	Rensk	2	2m <sup>2</sup>	10
p. 175–185	Rensk i venstre side vederlag. Småfallent, oppsprukket berg.	Rensk	2	2–3 m <sup>2</sup>

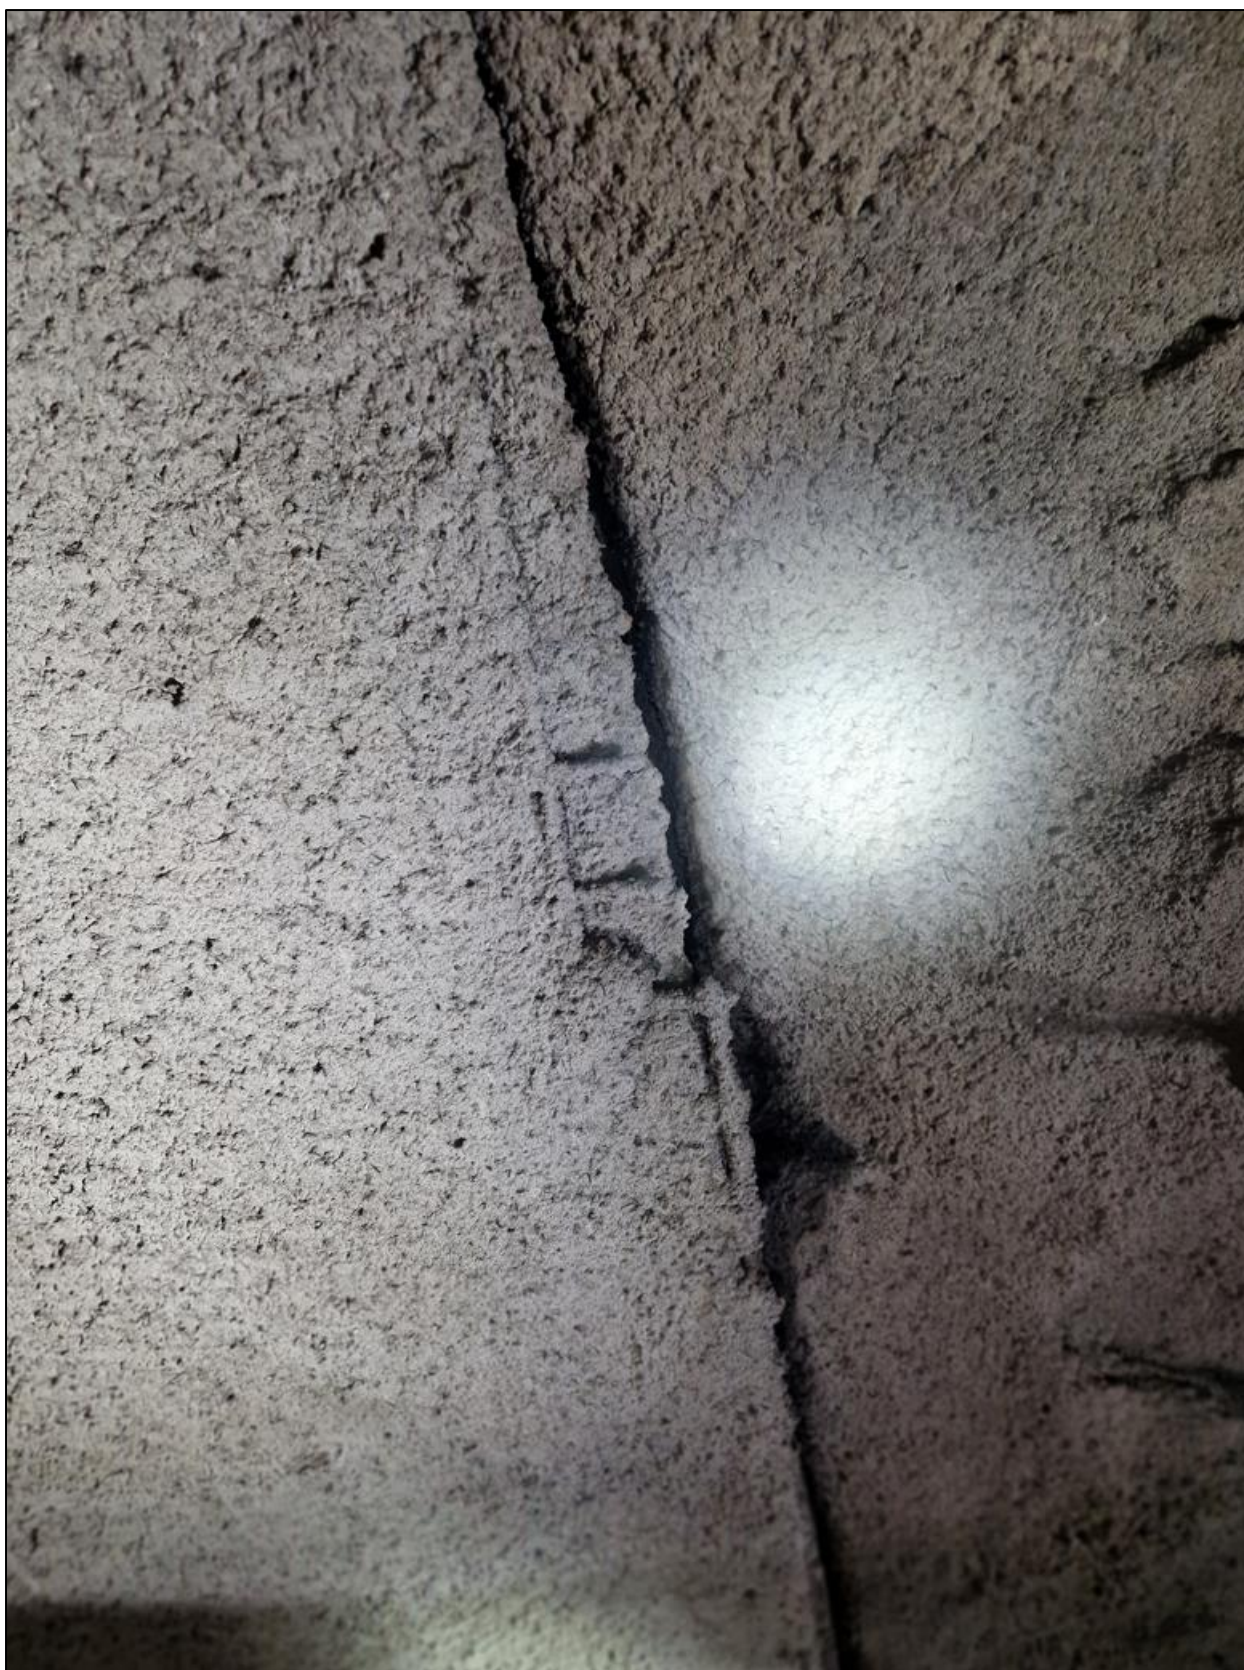
Foto 9. Åpning/synlig jern i vann- og frostsikring, pel.nr 240.

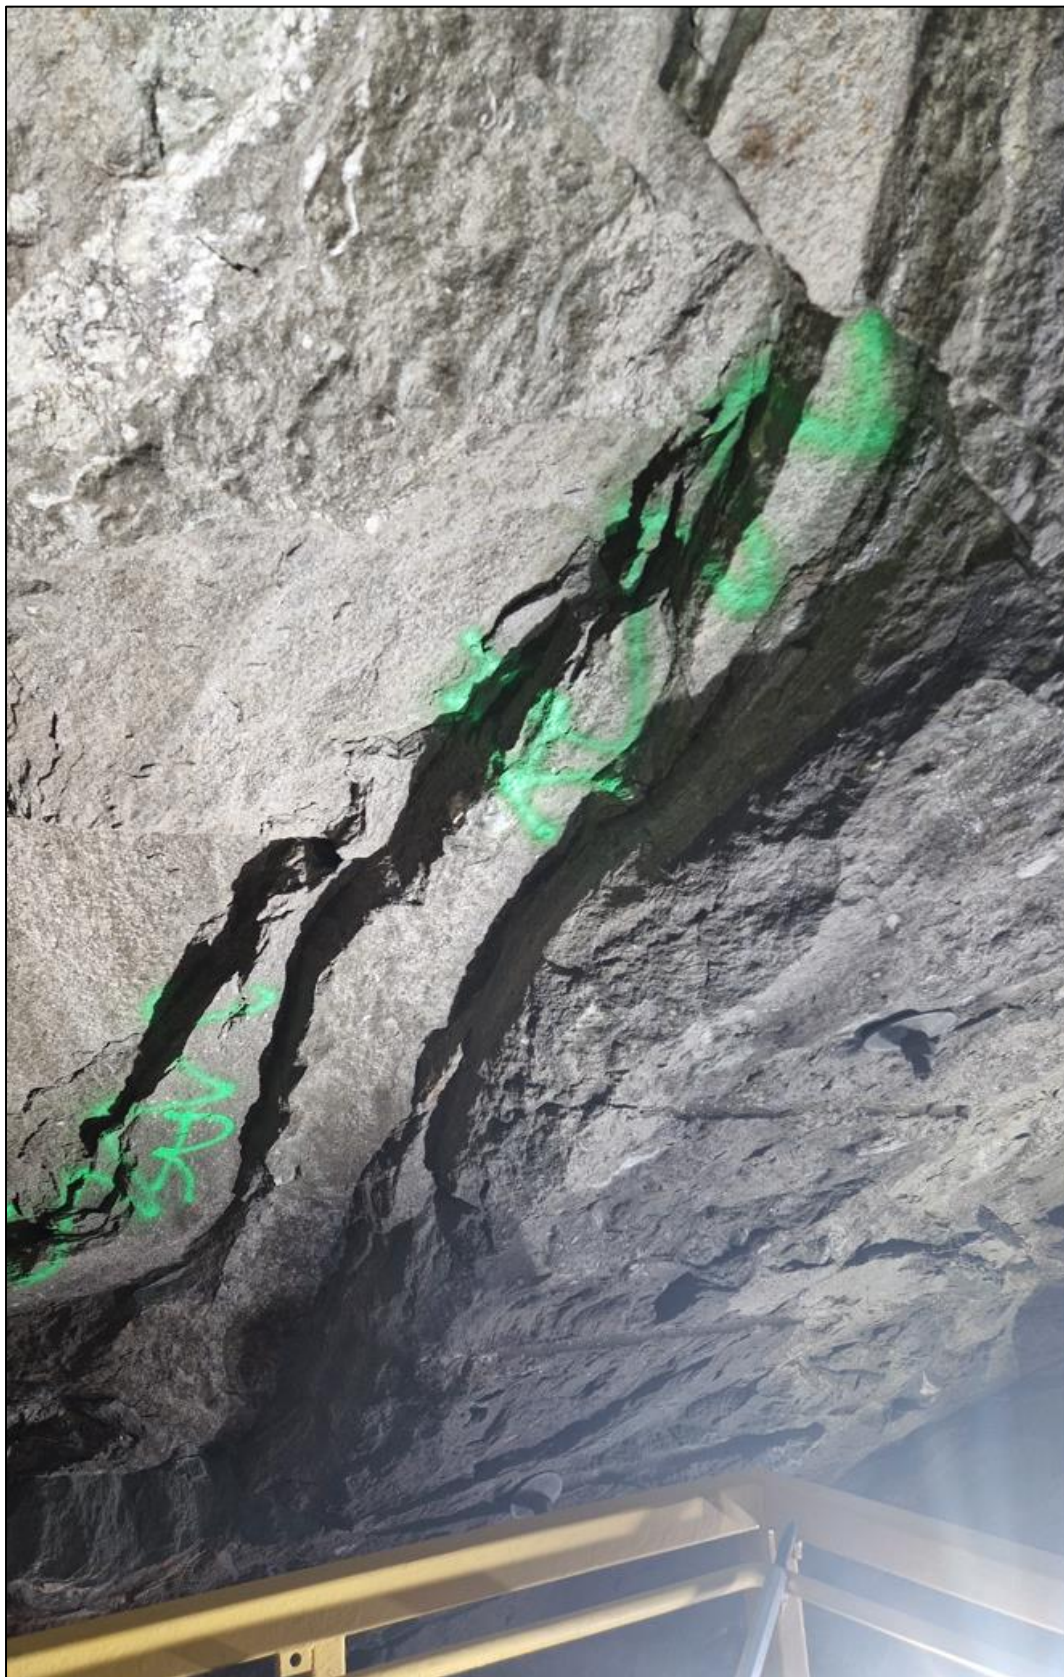
Foto 10. Anbefalt rensk ved v.side vederlag, pel.nr 230

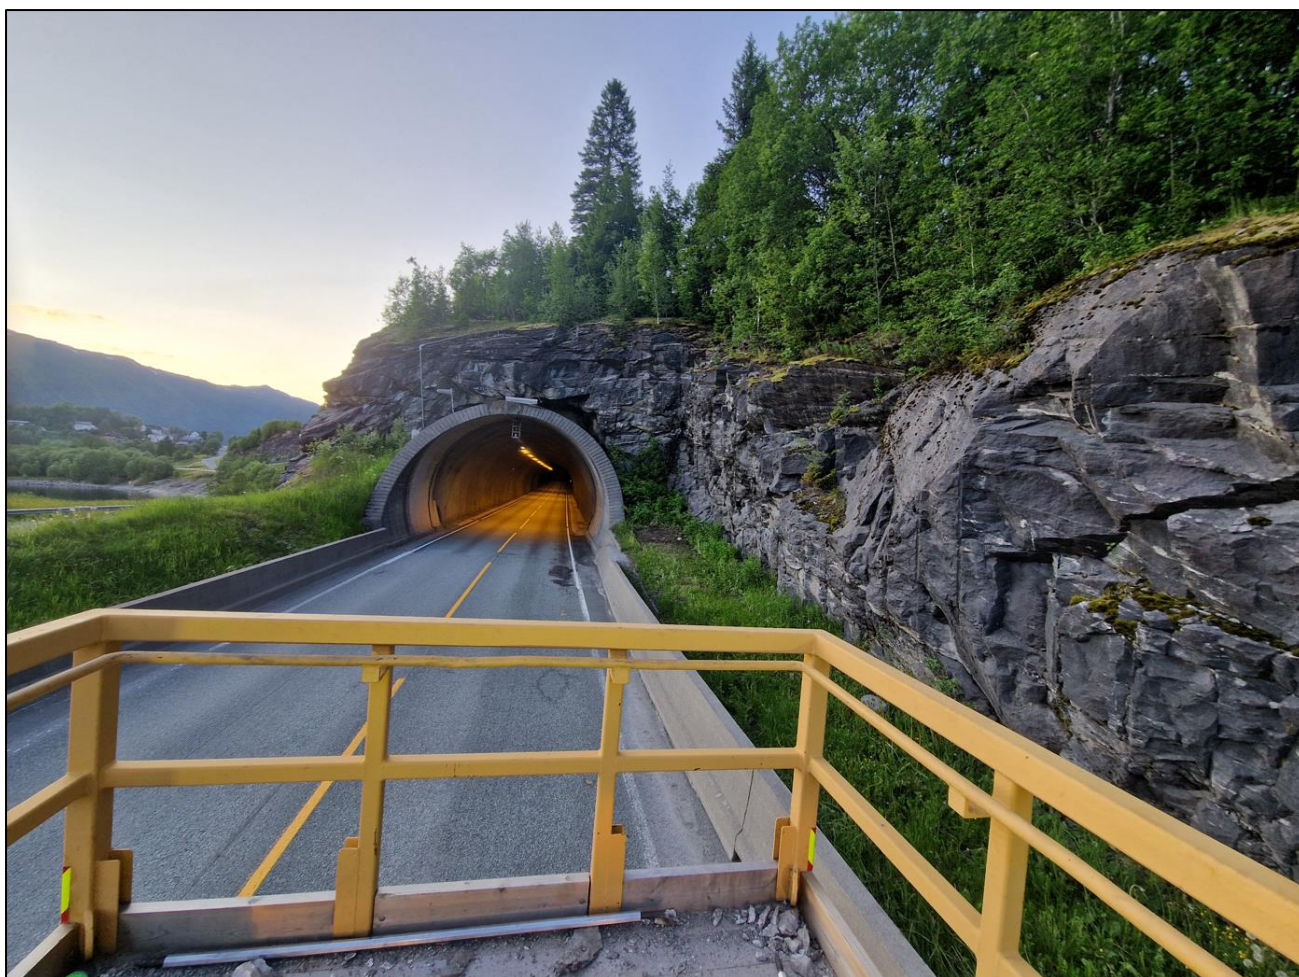
Forskjæring sør er sikret med noen spredte bolter over tunnelportalen. Forskjæringen på høyre side er ca. 3 meter på det høyeste. Grøften har en bredde på ca. 1.5–2m, og det er ikke registrert særlig nedfall.

Foto 11. Oversikt forskjæring og tunnelportal sør. Grøftebredde er vurdert som tilstrekkelig.
