Oppdrag: Hovedinspeksjon av berg og bergsikring i Nordmarktunnelen 2025				
Oppdragsgiver: Statens vegvesen, Divisjon Drift og Vedlikehold			Dato: 19.08.2025	
Planfase: Vedlikehold	Vegnr: EV6		Dok-nr.: 10265286-01-RIGberg-RAP-019	
Kommune: Hemnes kommune				
UTM 33 ref: 7341967.34 N, 445833.79 Ø 89	S:123	D: 1	Km: m204-392	
Utarbeida av: Solveig Nøttestad				
Kontrollert av: Merethe Bryn				
Godkjent av: Marie Eri

HOVEDINSPEKSJON AV BERG OG BERGSIKING I TUNNEL 2025

EV6 NORDMARKTUNNELEN

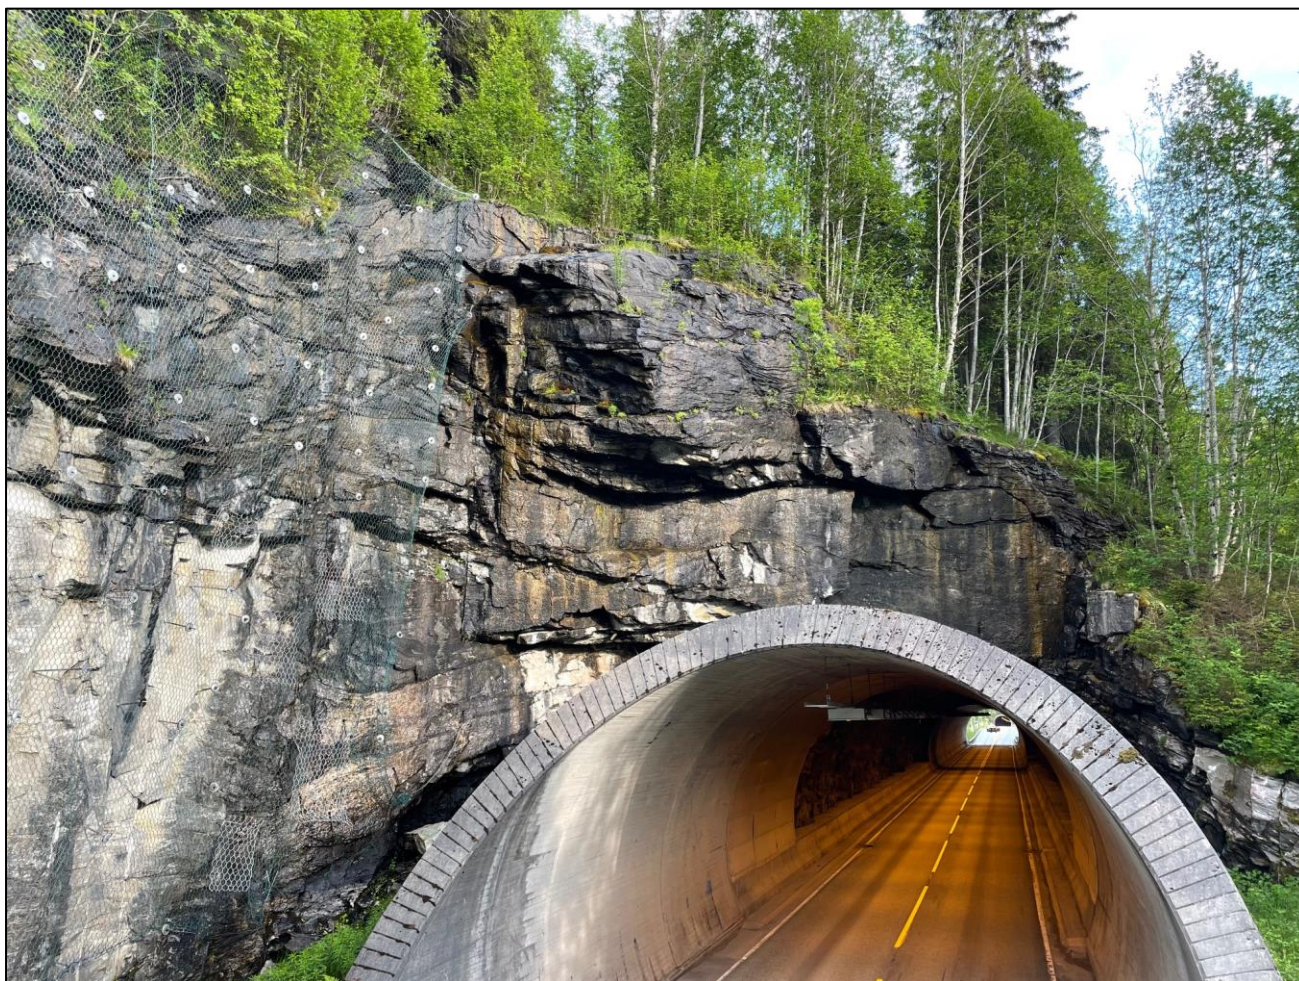
Sikringstiltak i forskjæringer er observert fra korg. Den ene siden av forskjæringen i nord og sør er sikret med bolter og sikringsnett. Grøftebredden og eksisterende sikring er vurdert som tilstrekkelig. Det er ikke vurdert behov for ytterligere bergsikring i forskjæringene i nord eller sør.

Foto 1. Oversikt portalområde, påhuggsflate og forskjæring i nord. Forskjæringen er sikret med bolter og sikringsnett.

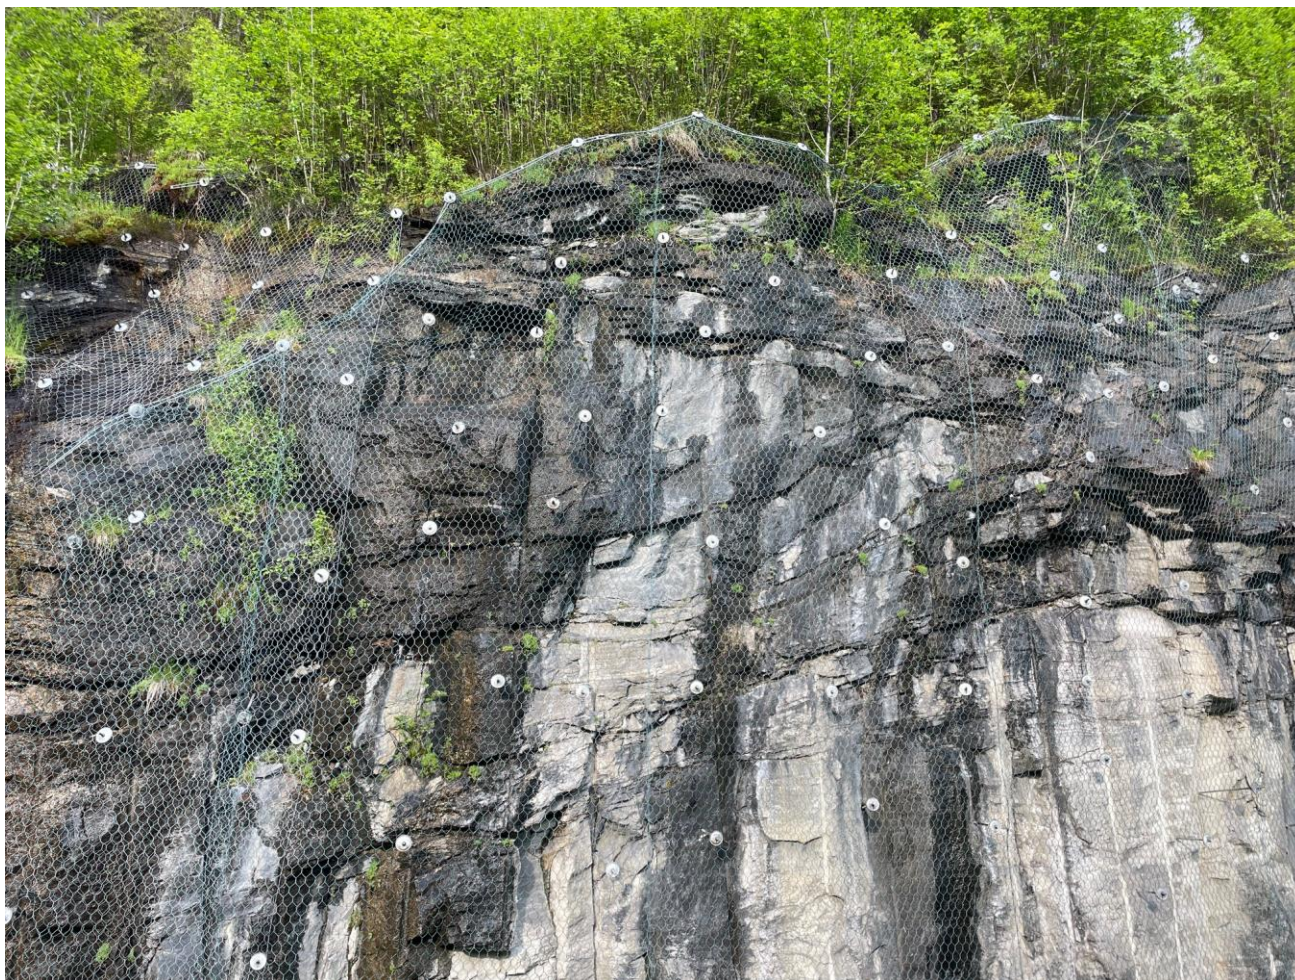
Foto 2. Oversikt forskjæring nord, venstre side.

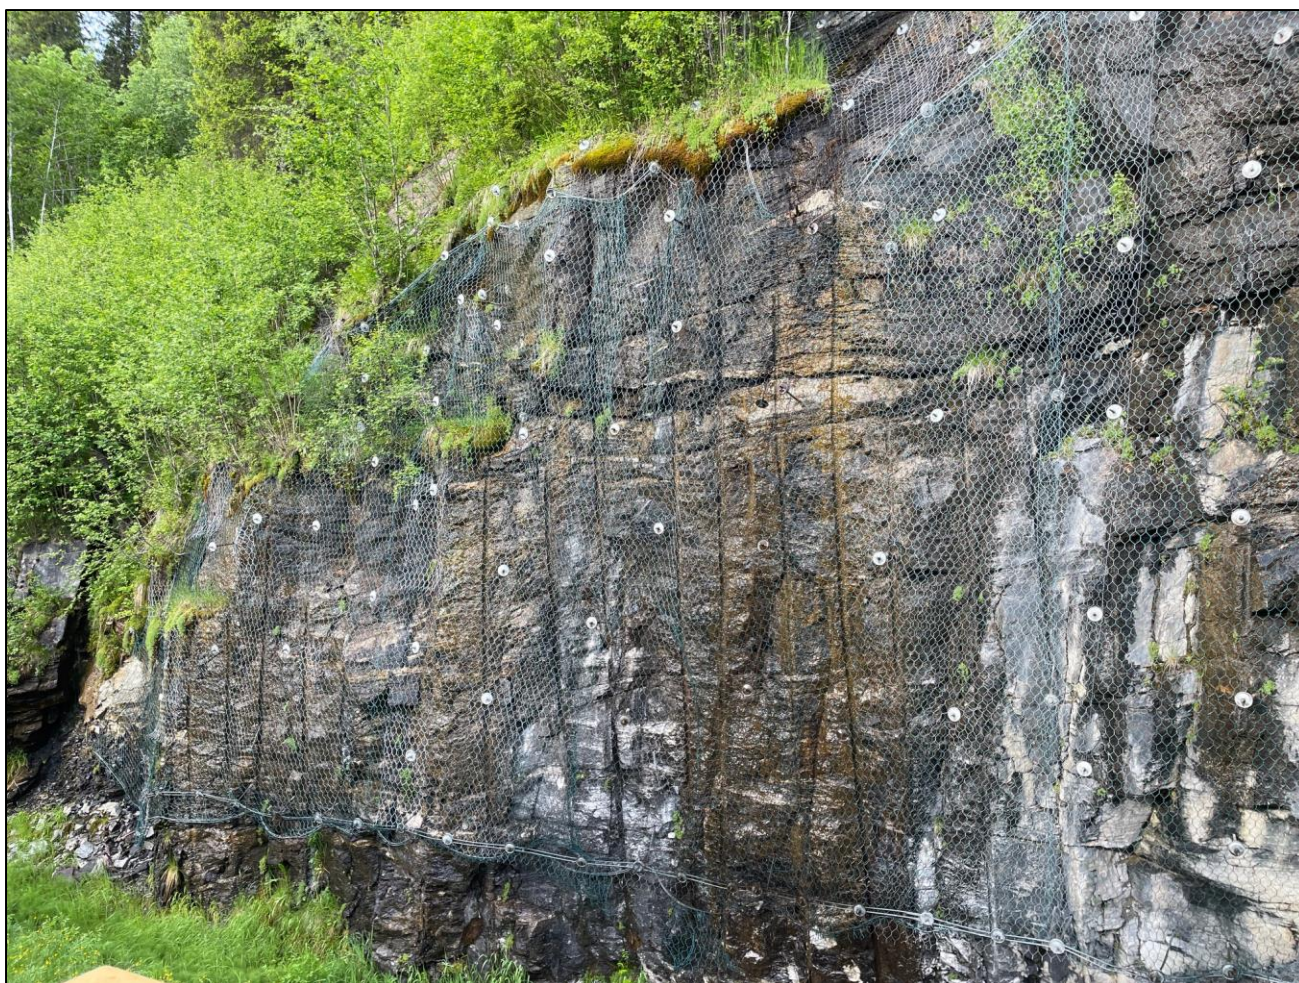
Foto 3. Oversikt forskjæring nord, venstre side.

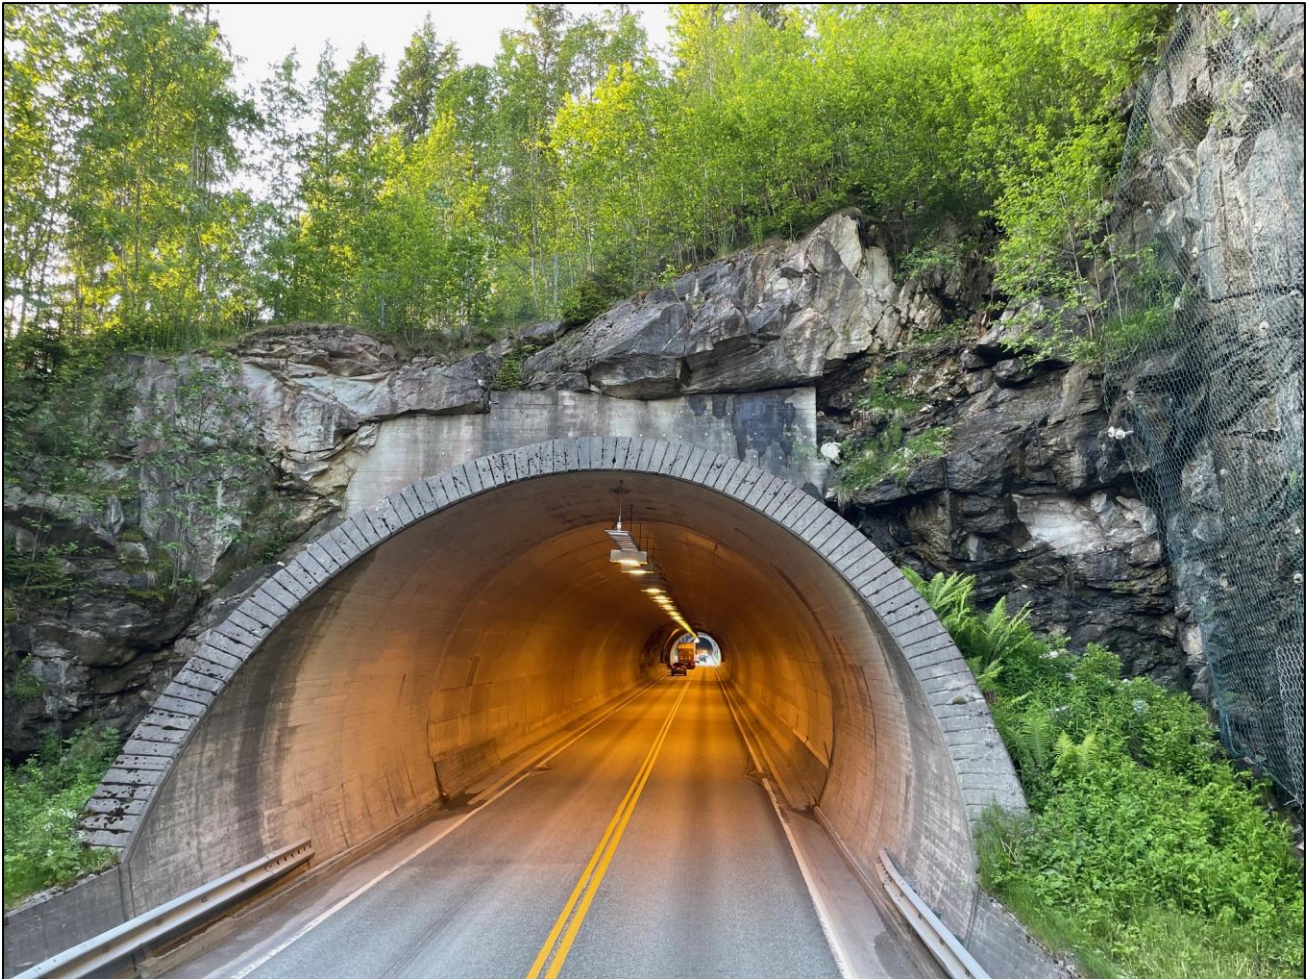
Foto 4. Tunnelportal og påhuggsflate i sør. Over tunnelportalen er det sikret med betongmur under overheng.

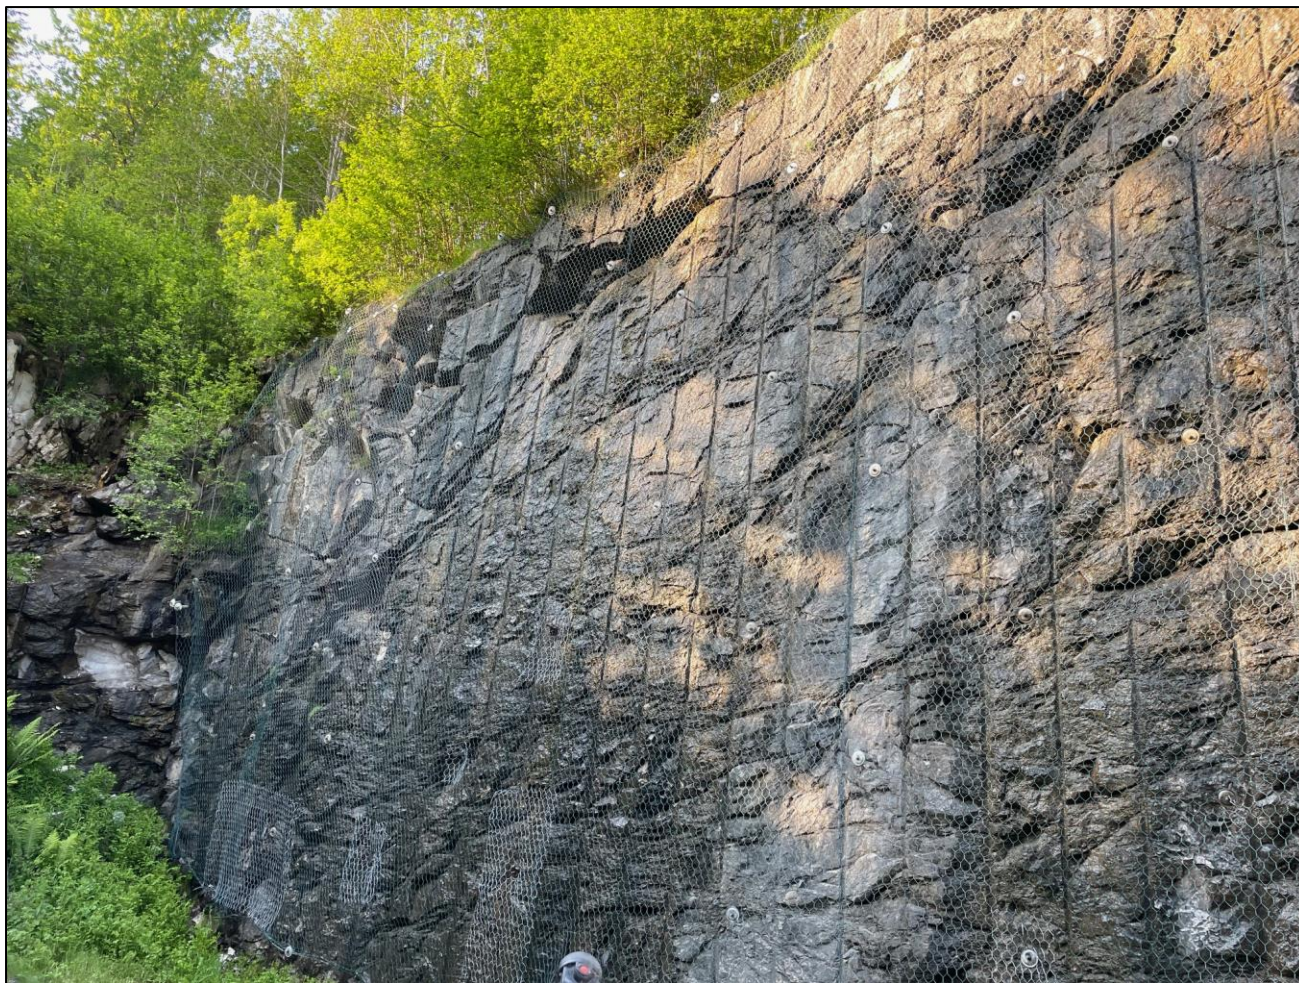
Foto 5. Tunnelportal sør, høyre side av forskjæringen. Sikret med spredte bolter og sikringsnett.

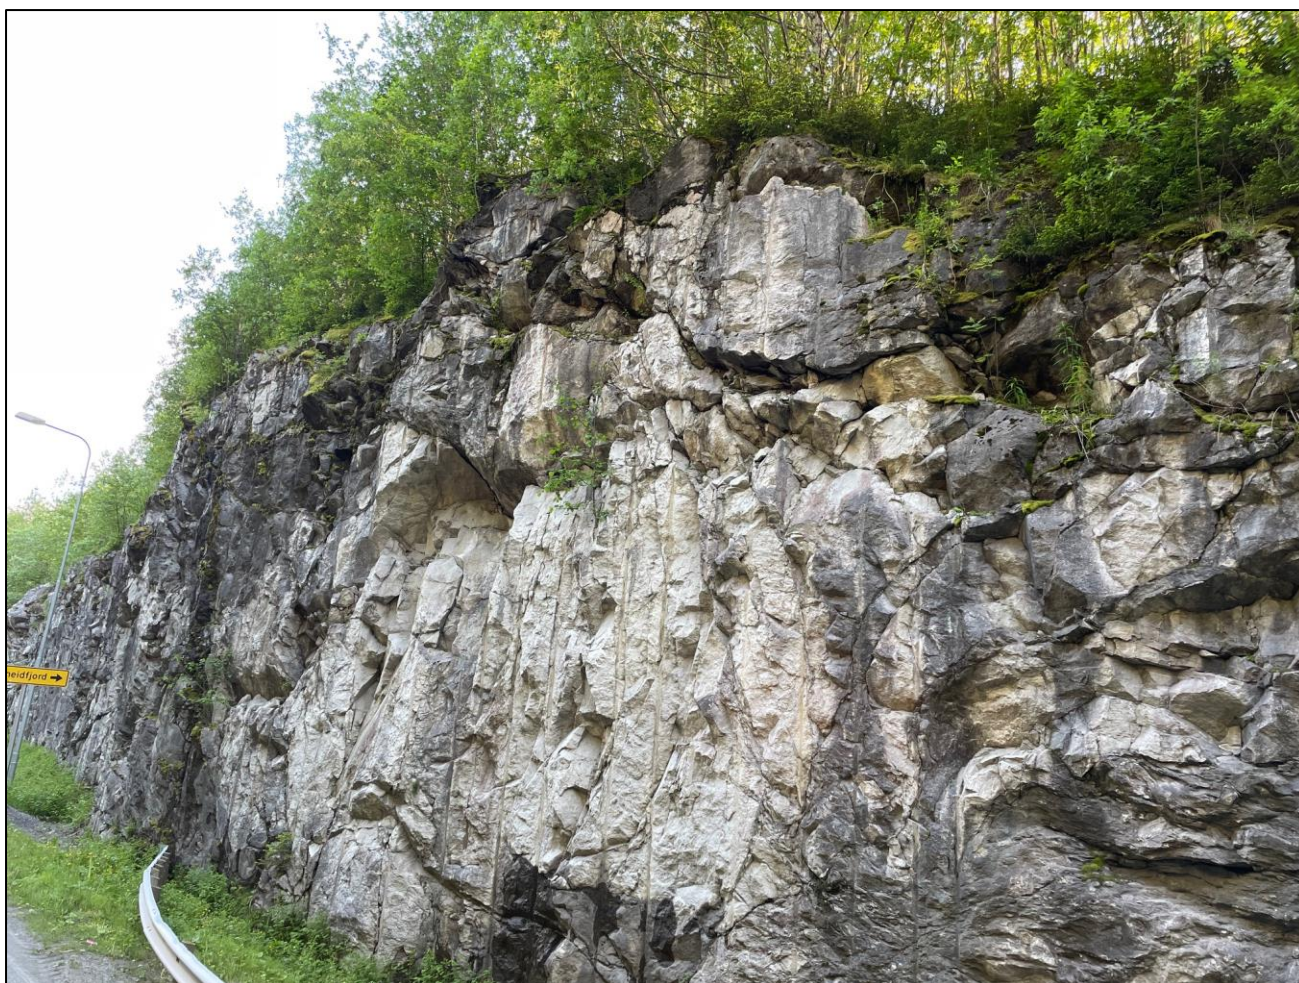
Foto 6. Tunnelportal sør, venstre side av forskjæringen.

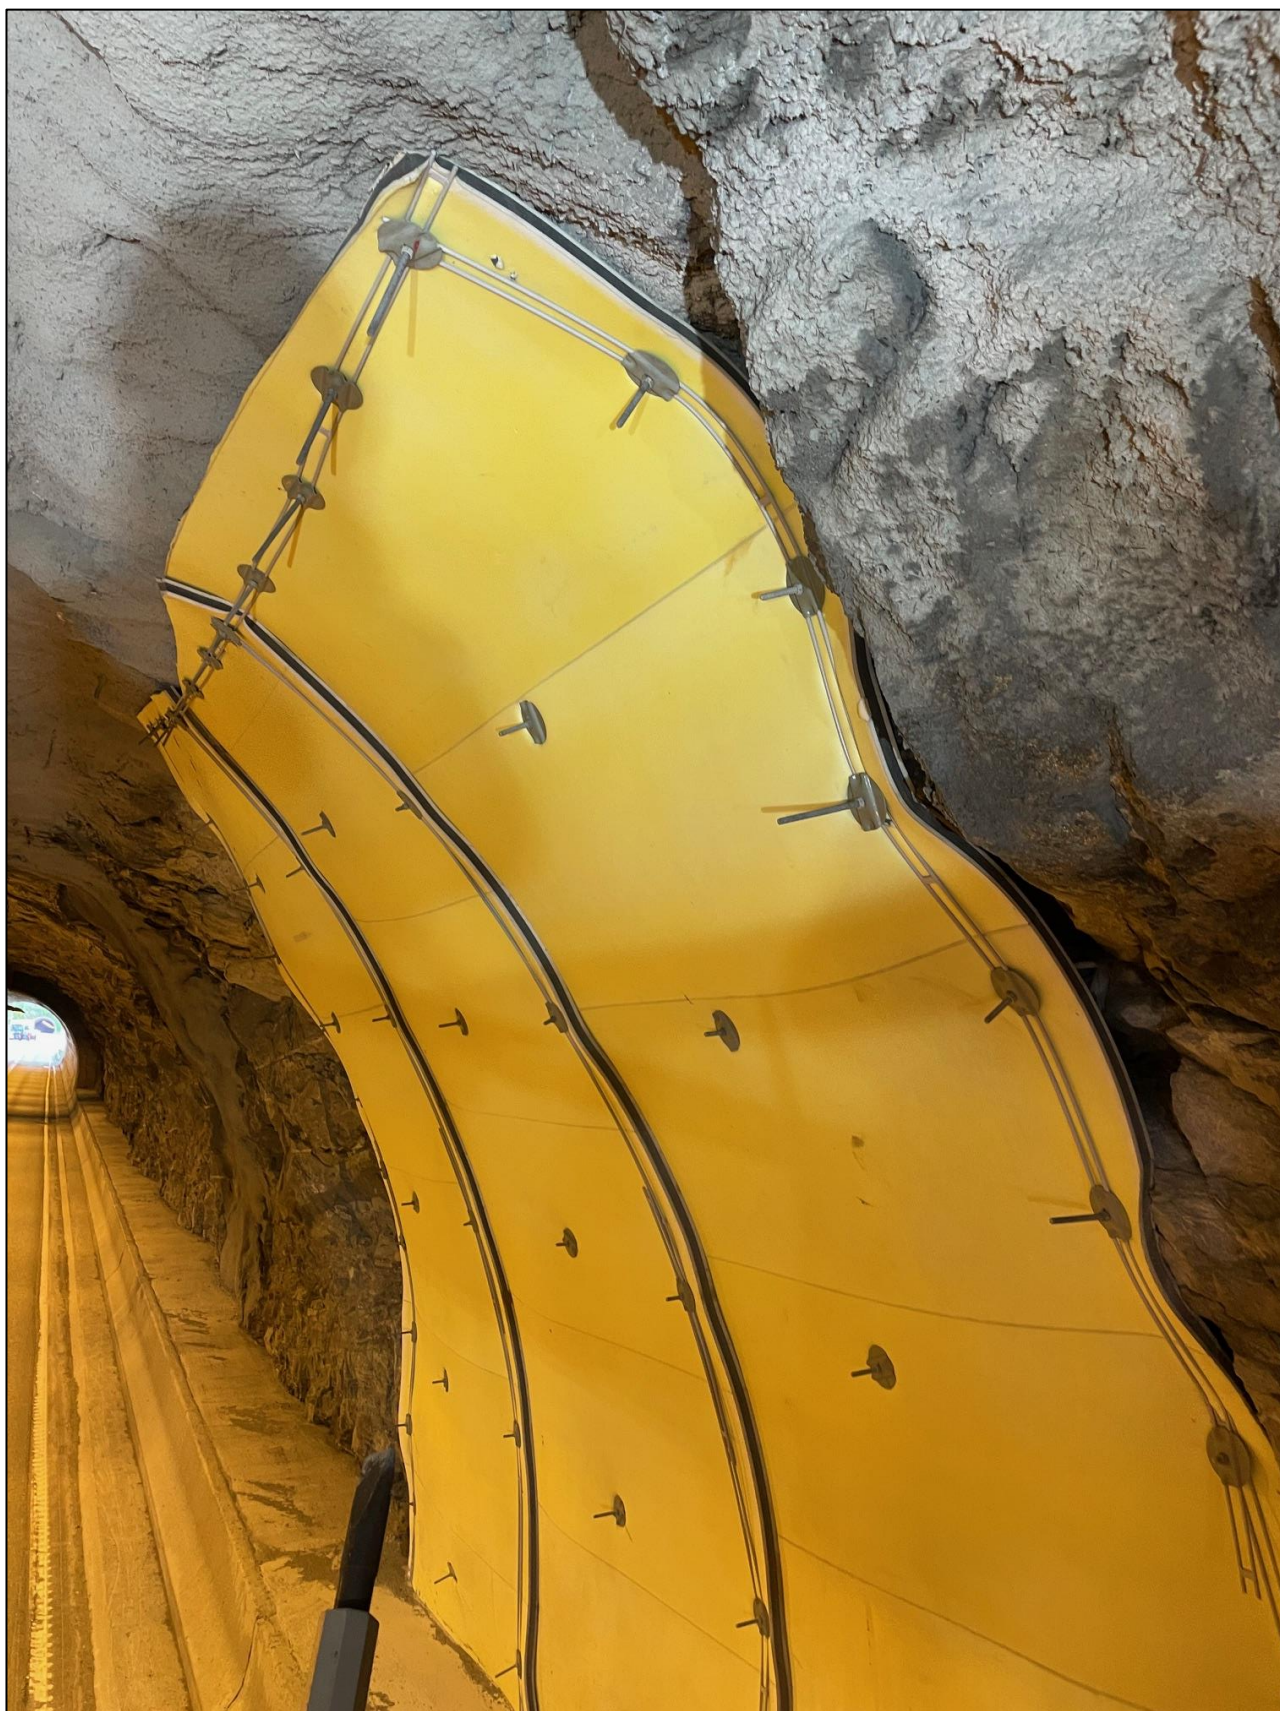
Profil	Stabilitetsproblem/skade	Tiltak	Prioritering	Mengde	Foto nr.
Pel 122	Bomt i avløste blokker	Fullt innstøpt 2,4 m bolt	2	1 stk.	9
Pel 150–160	Usikret PE-skum	Sprøytebetong over PE-skum	2	30–50 m ²	7

Foto 7. Åpent PE-skum. Pel 150-160, venstre side. Det anbefales å påføre brannsikret sprøytebetong.

Tilstanden på miljøhvelvet er vurdert som god. Sprøytebetongen er stedvis tynn, men vurdert som tilstrekkelig. Det anbefales å brannsikre intervallet med åpent PE-skum med sprøytebetong.

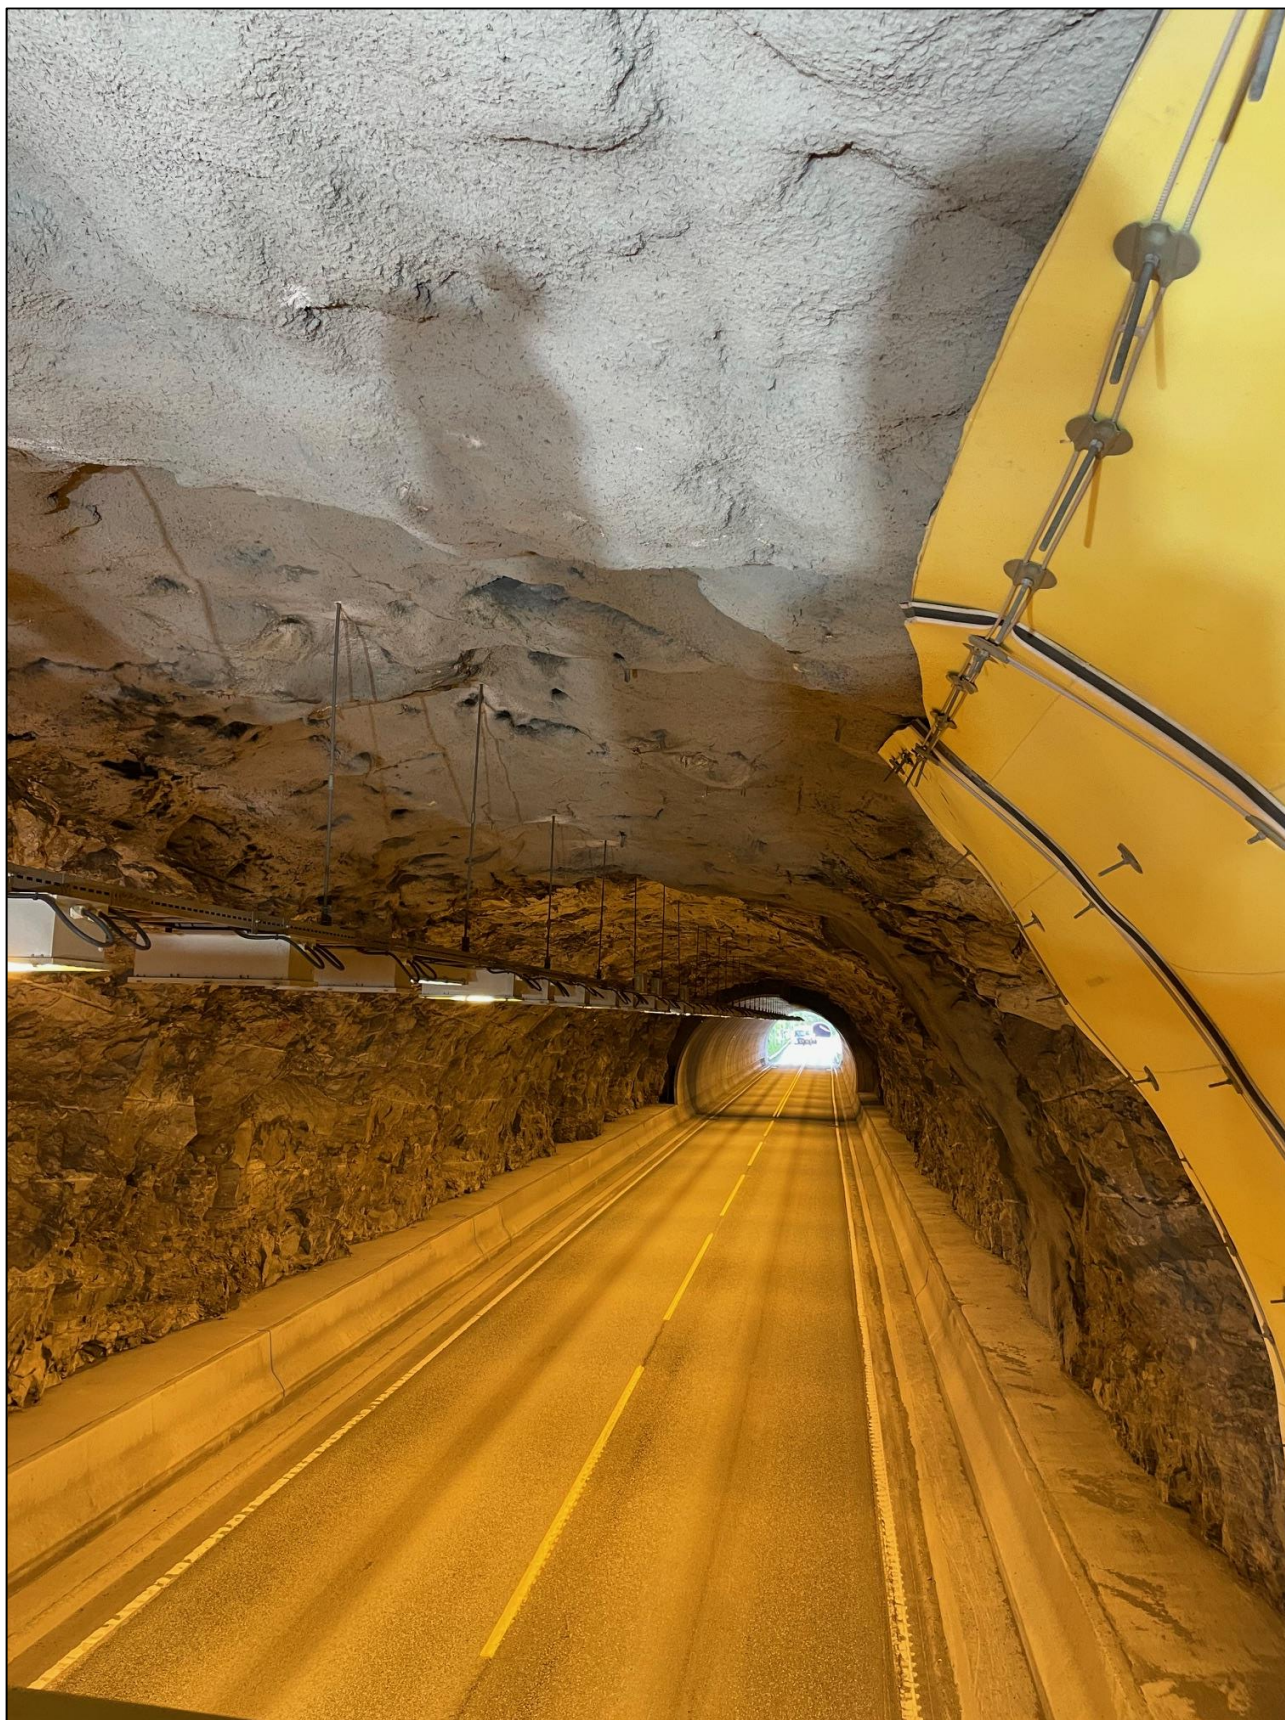
Foto 8. Oversiktsbilde over generelle forhold i tunnelen. Partier med bart berg, sprøytebetongsikring, brannsikret PE-skum og åpent PE-skum.

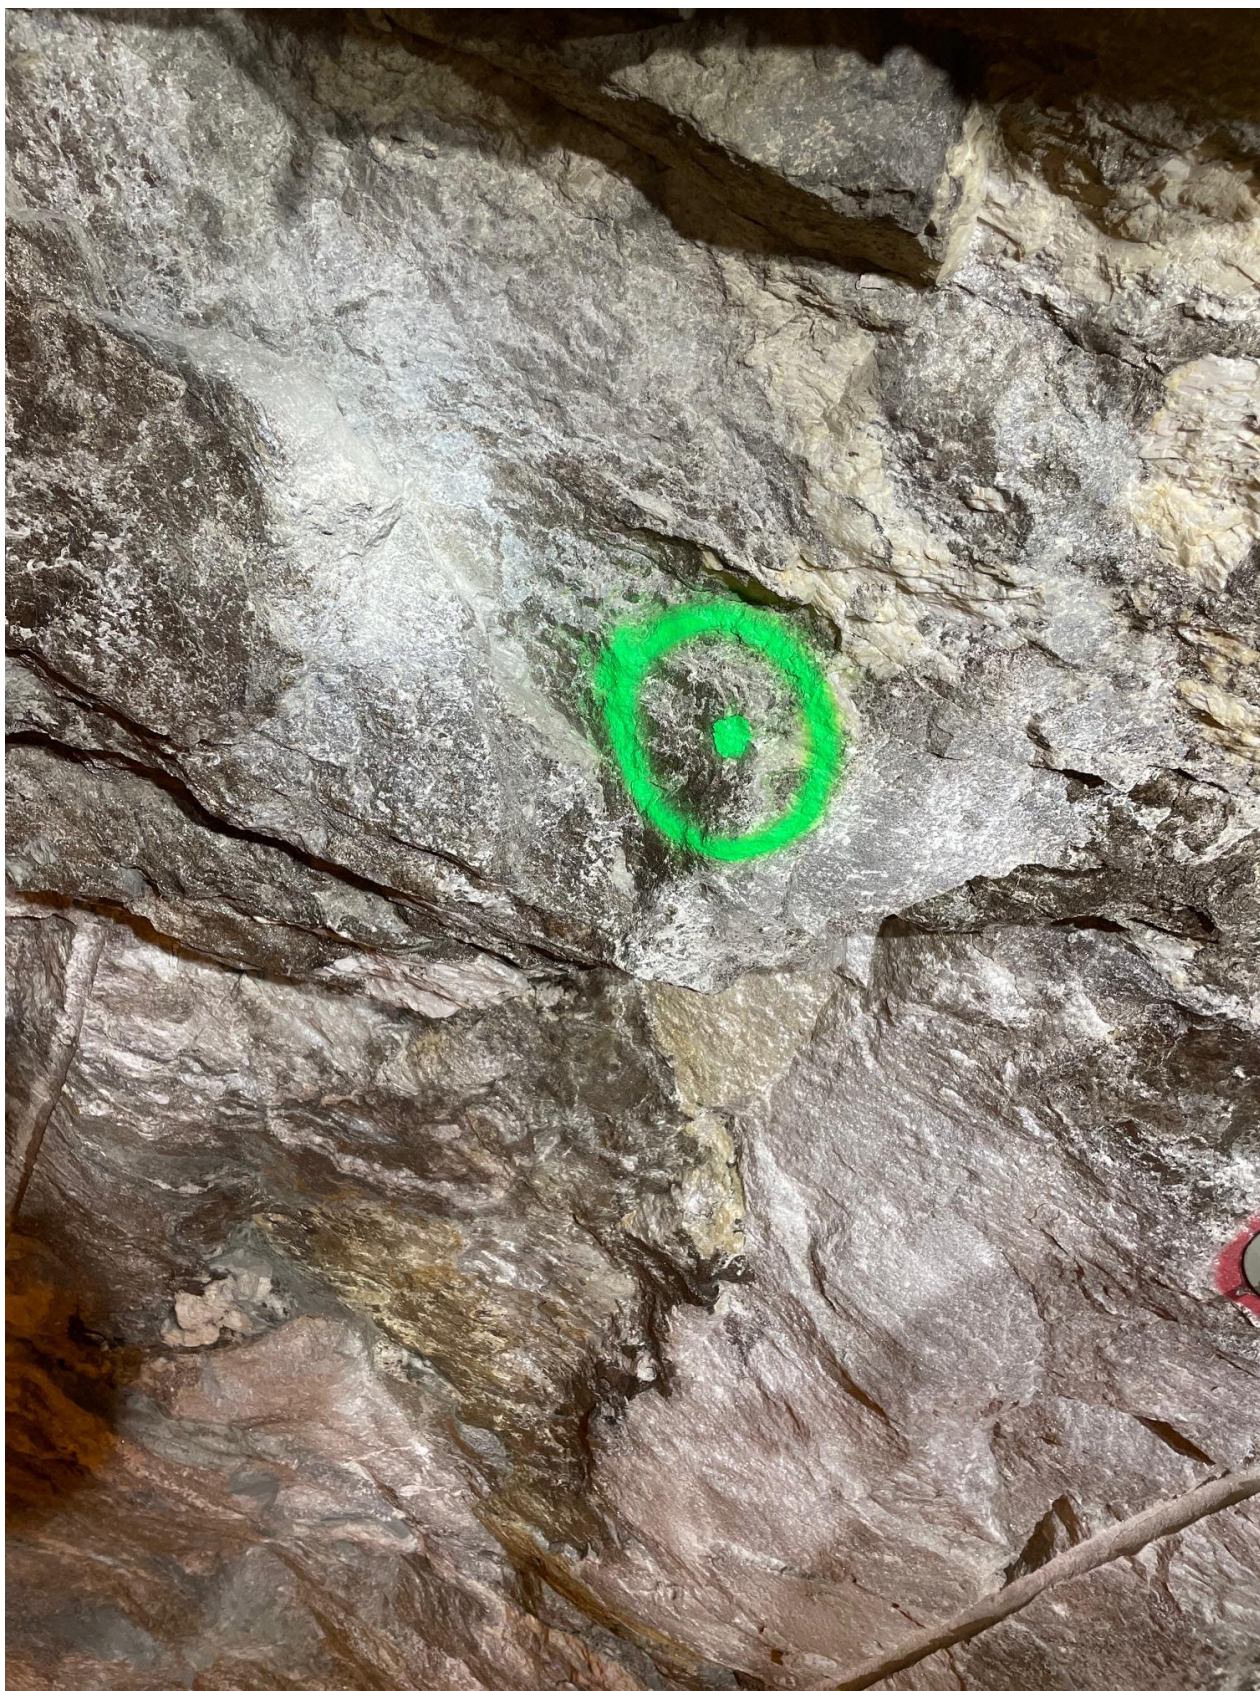
Foto 9. Tiltak for boltesikring, pel 122.

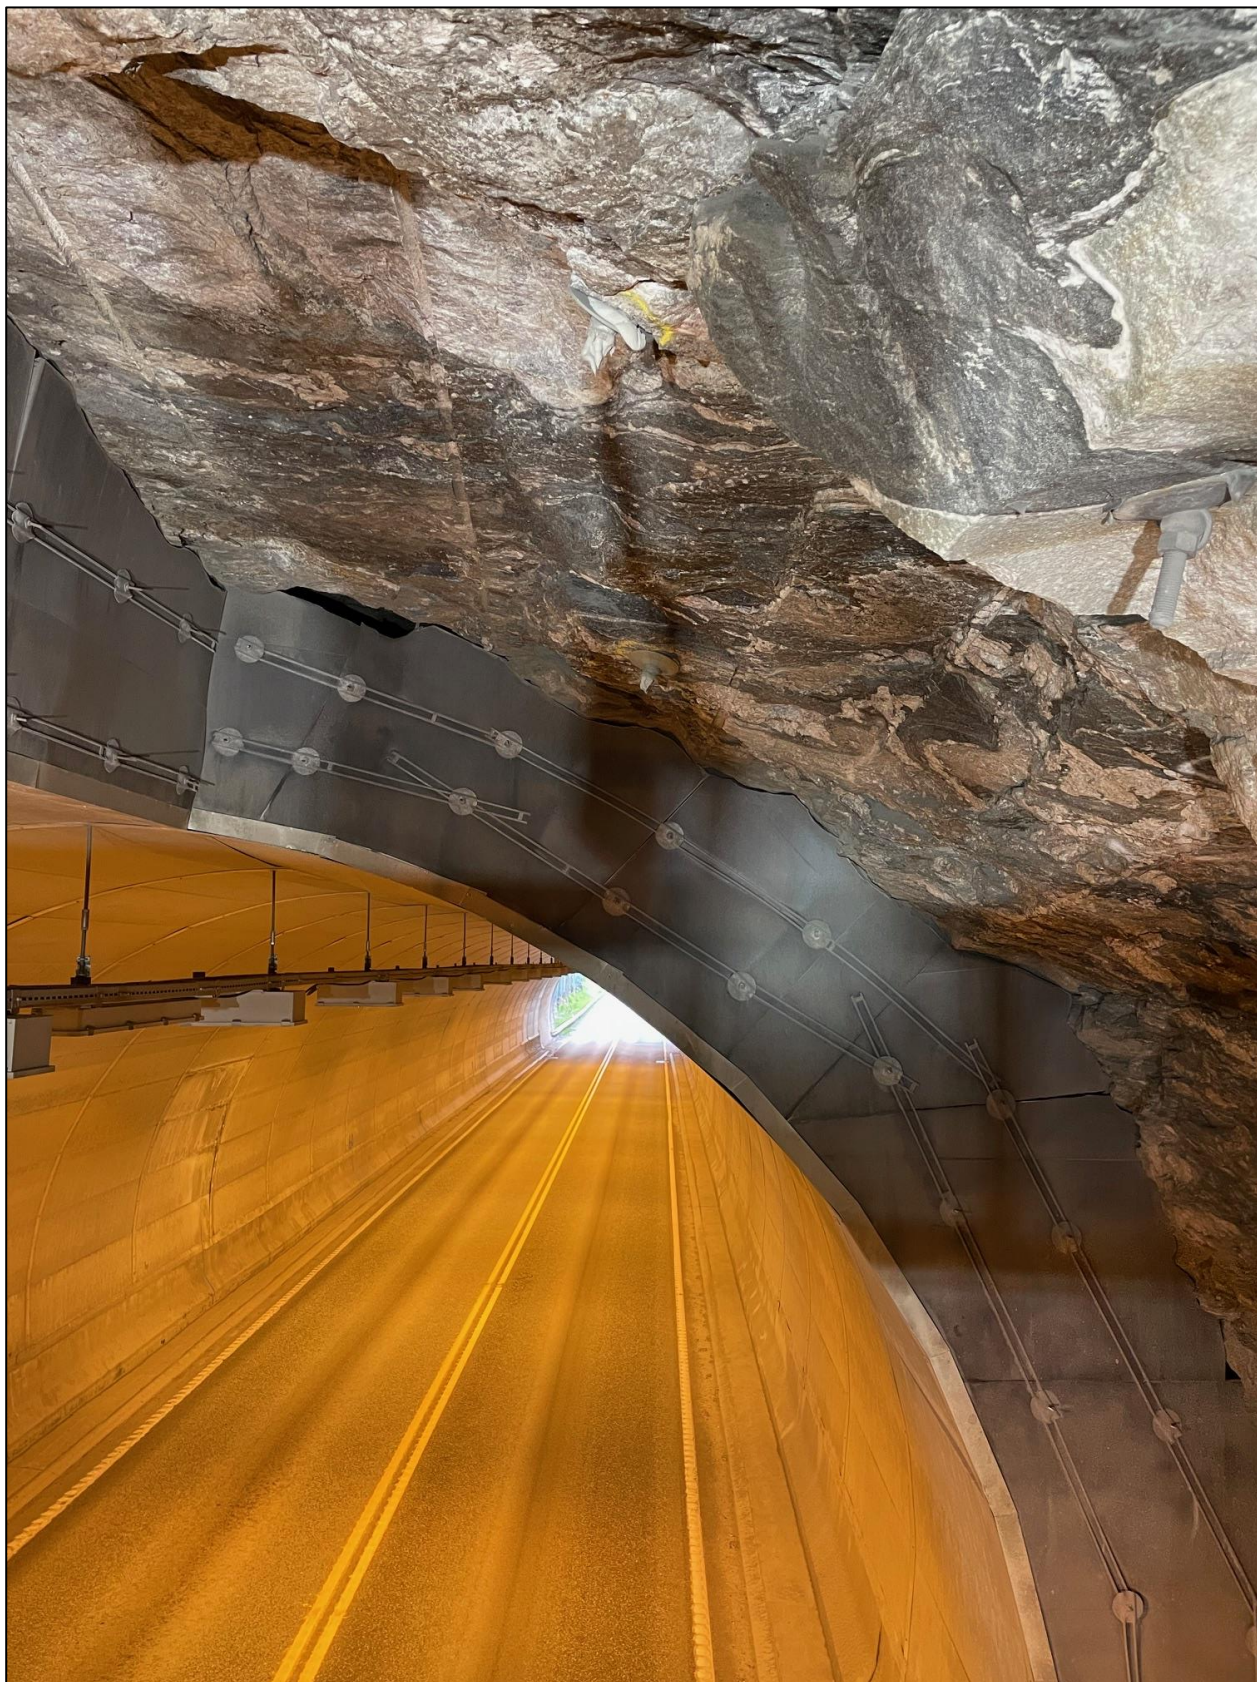
Foto 10. Overgang berg til miljøhvelv mot tunnelportal i sør.
