Oppdrag: Hovedinspeksjon av berg og bergsikring i Rabbentunnelen 2025				
Oppdragsgiver: Statens vegvesen, Divisjon Drift og Vedlikehold			Dato: 19.08.2025	
Planfase: Vedlikehold	Vegnr: EV6		Dok-nr.: 10265286-01-RIGberg-RAP-022	
Kommune: Vefns kommune				
UTM 33 ref: 7326014.88 N, 436653.94Ø 89	S:120	D: 1	Km: m2345-2390	
Utarbeida av: Solveig Nøttestad				
Kontrollert av: Merethe Bryn				
Godkjent av: Marie Eri

HOVEDINSPEKSJON AV BERG OG BERGSIKING I TUNNEL 2025

EV6 RABBENTUNNELEN

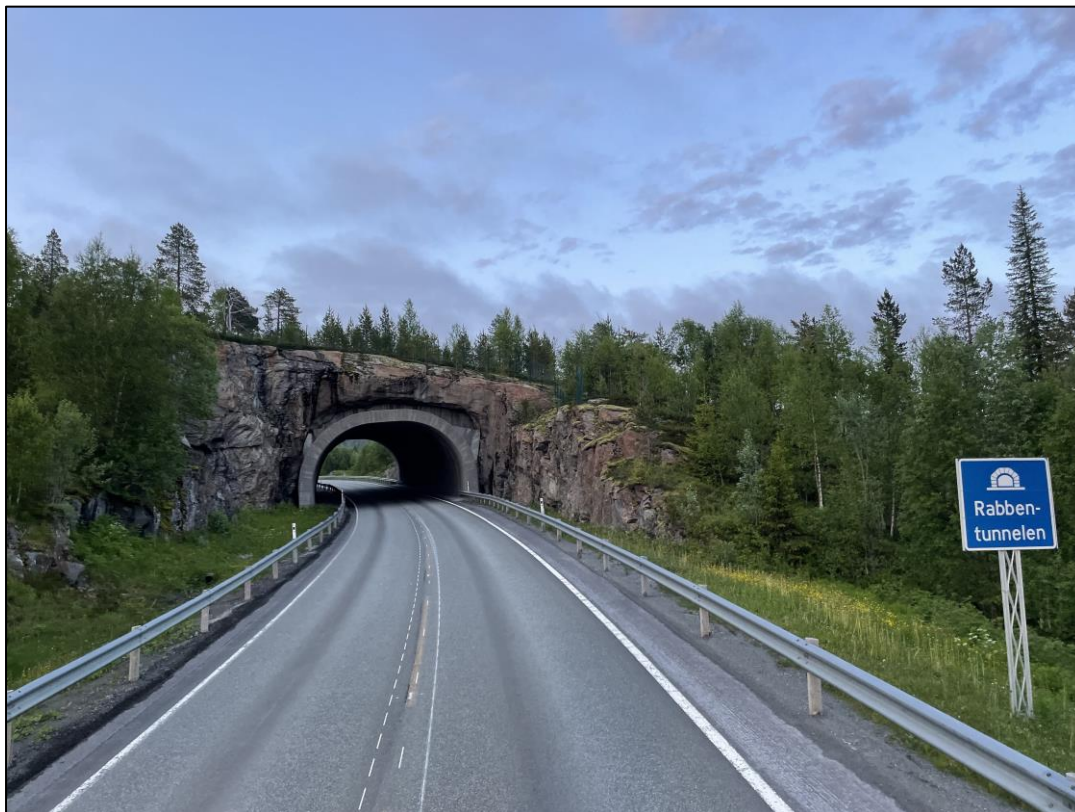
Foto 1. Oversikt forskjæring vest.

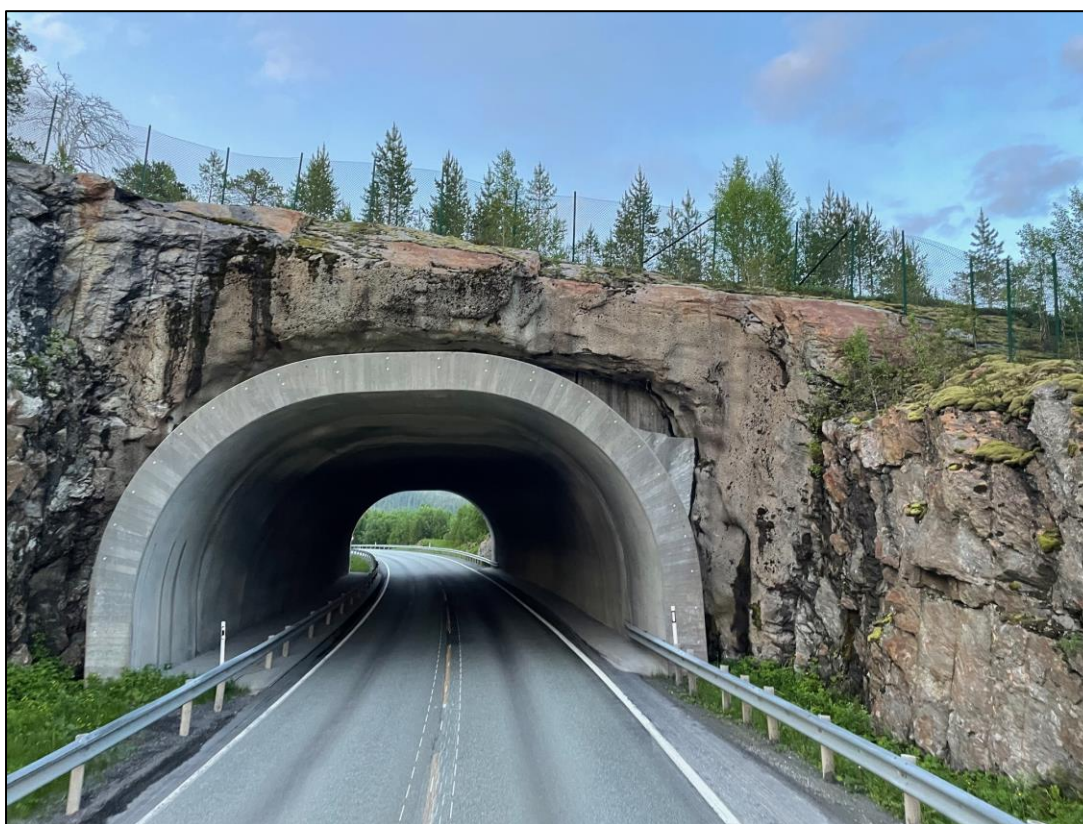
Sikringstiltak i forskjæringer er observert fra hjullaster med korg. Bergskjæring i øst er sikret med spredte bolter og deler av skjæringen i vest er sikret med sprøytebetong. Bredde på grøften i forskjæringene er vurdert til å være tilstrekkelig for eventuelle mindre nedfall.

Foto 2. Oversikt forskjæring vest. Sprøytebetongsikret påhuggsflate.

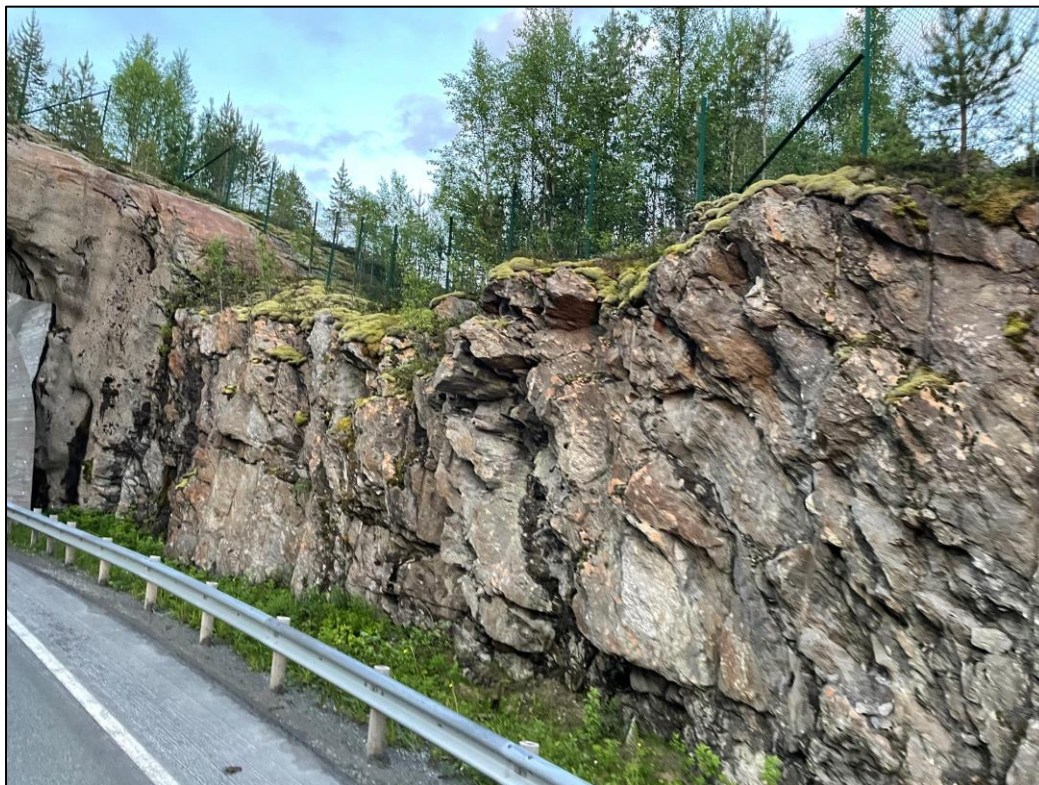
Foto 3. Oversikt forskjæring i vest, høyre side. Lav skjæring med tilstrekkelig grøftebredde.

Det er ikke behov for ytterligere sikringstiltak i forskjæringene.

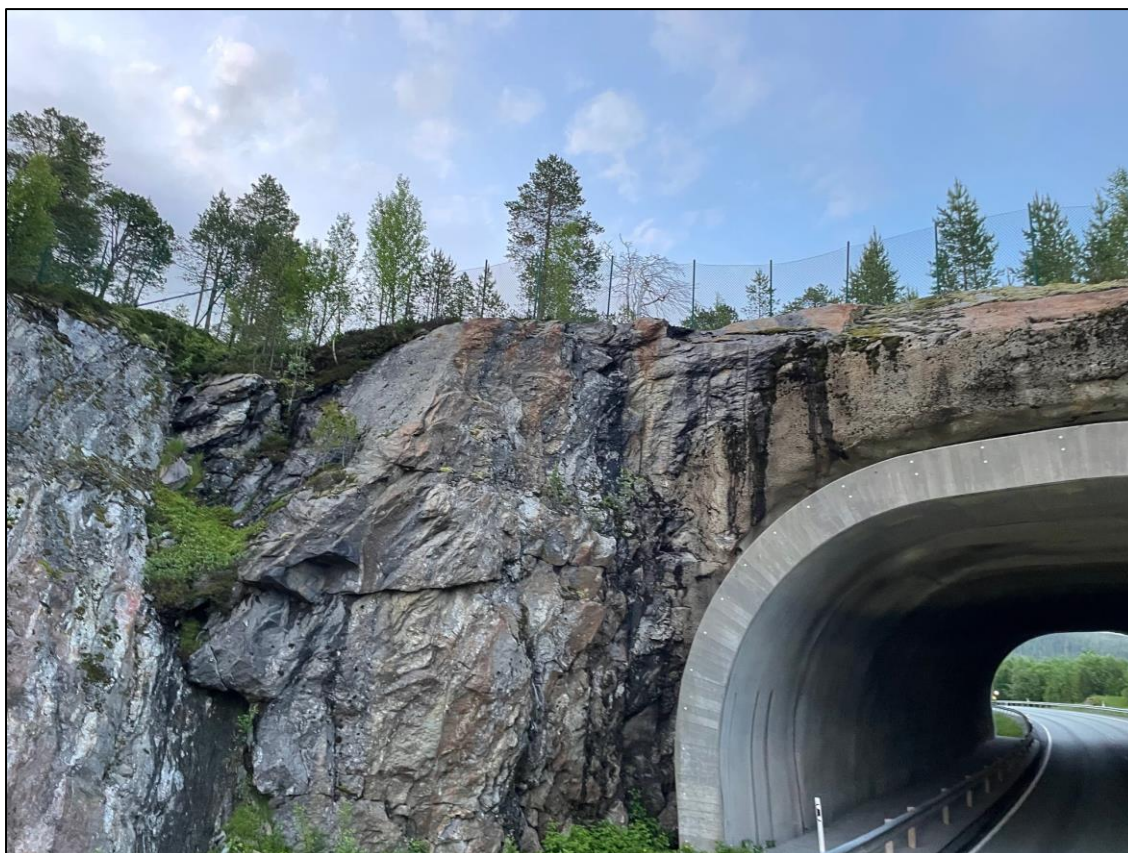
Foto 4. Oversikt forskjæring i vest, venstre side.

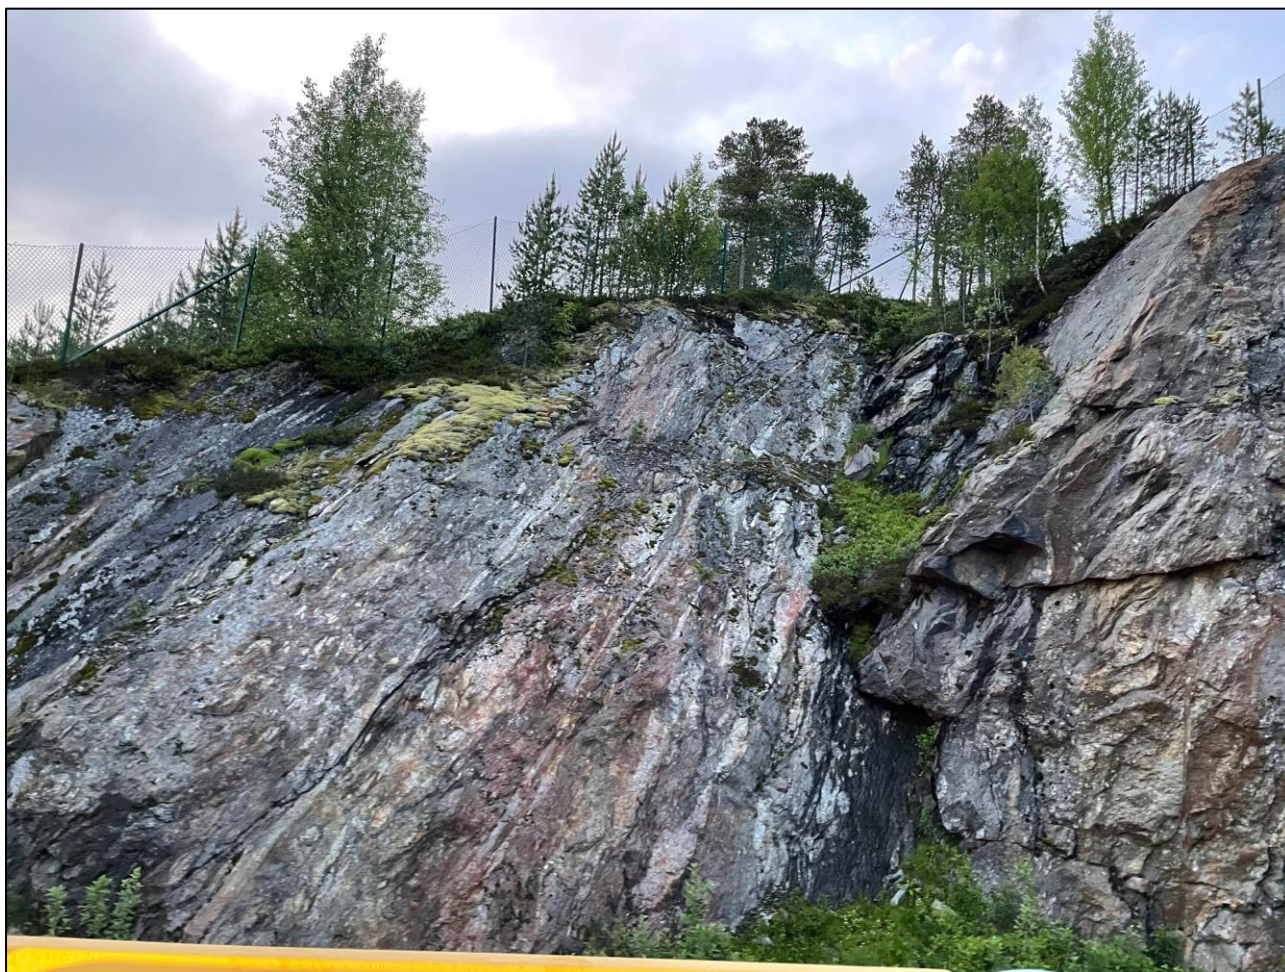
Foto 5. Oversikt forskjæring i vest, venstre side, ca. 15 meter til portal.

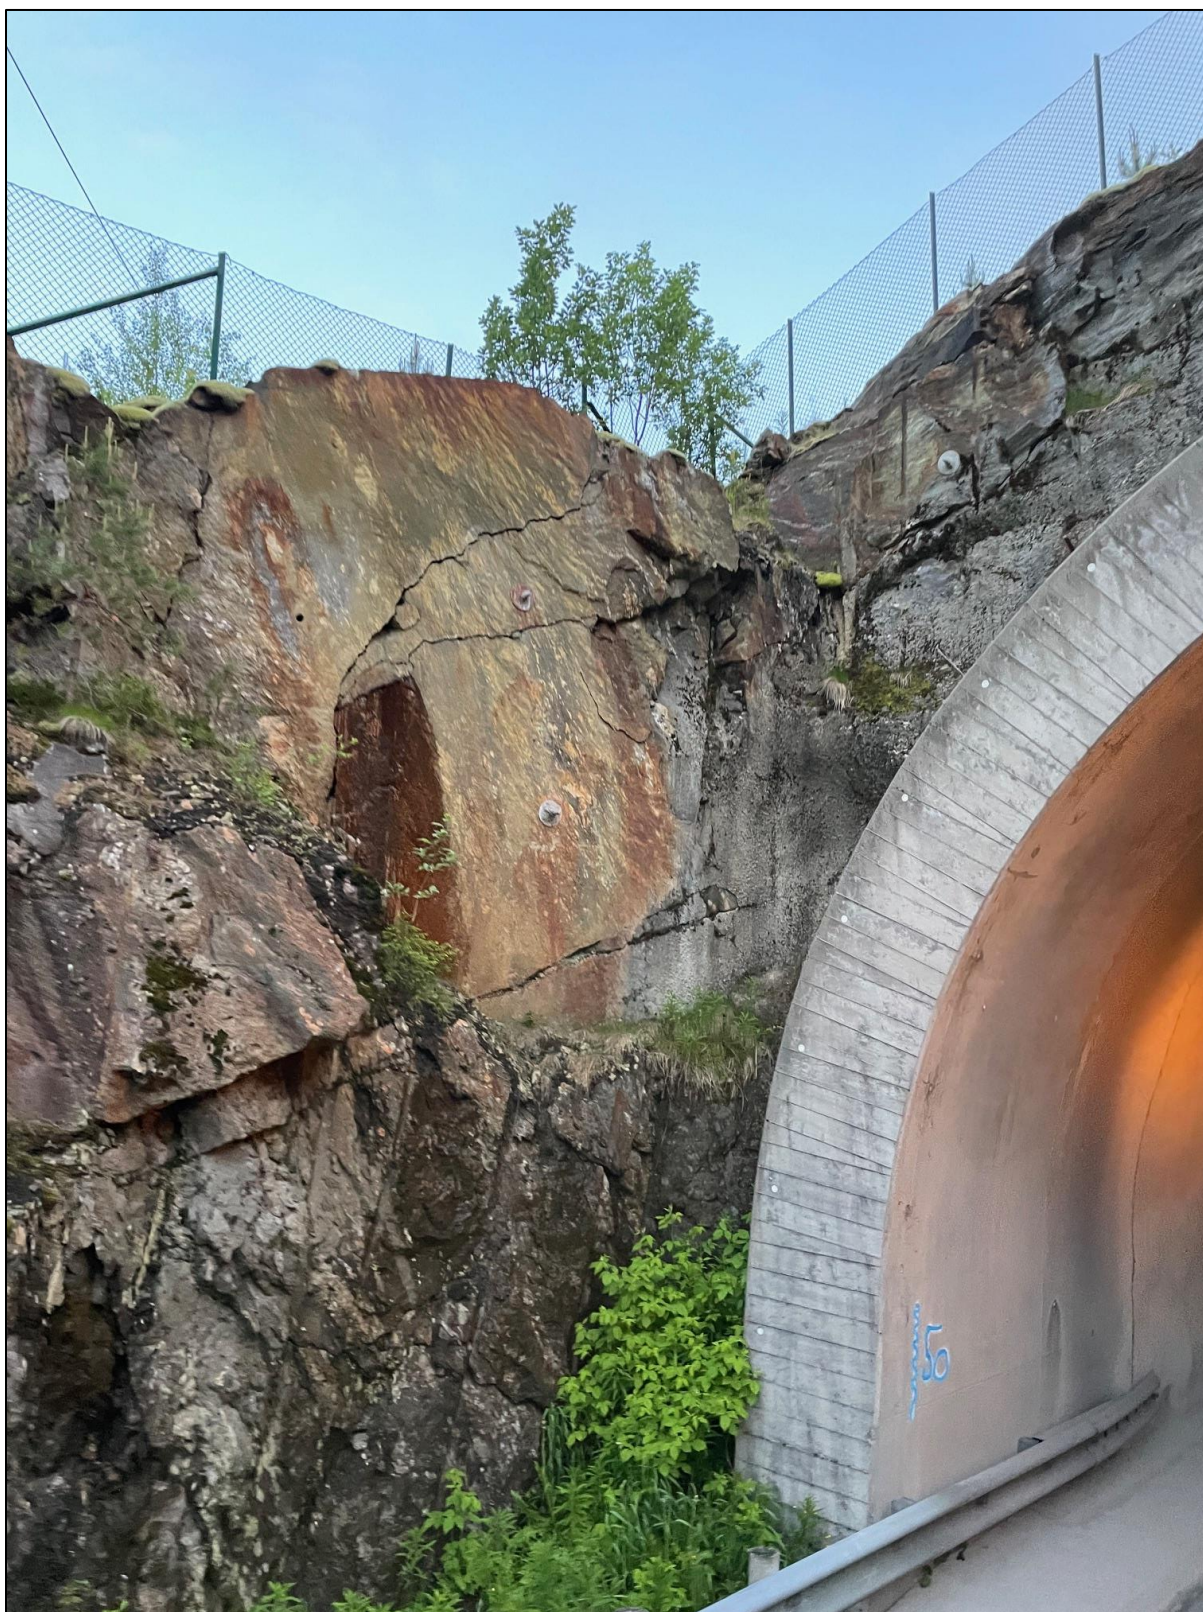
Foto 6. Forskjæring i øst. Sikret med et par spredte bolter, og sprøytebetong i påhuggsflaten.

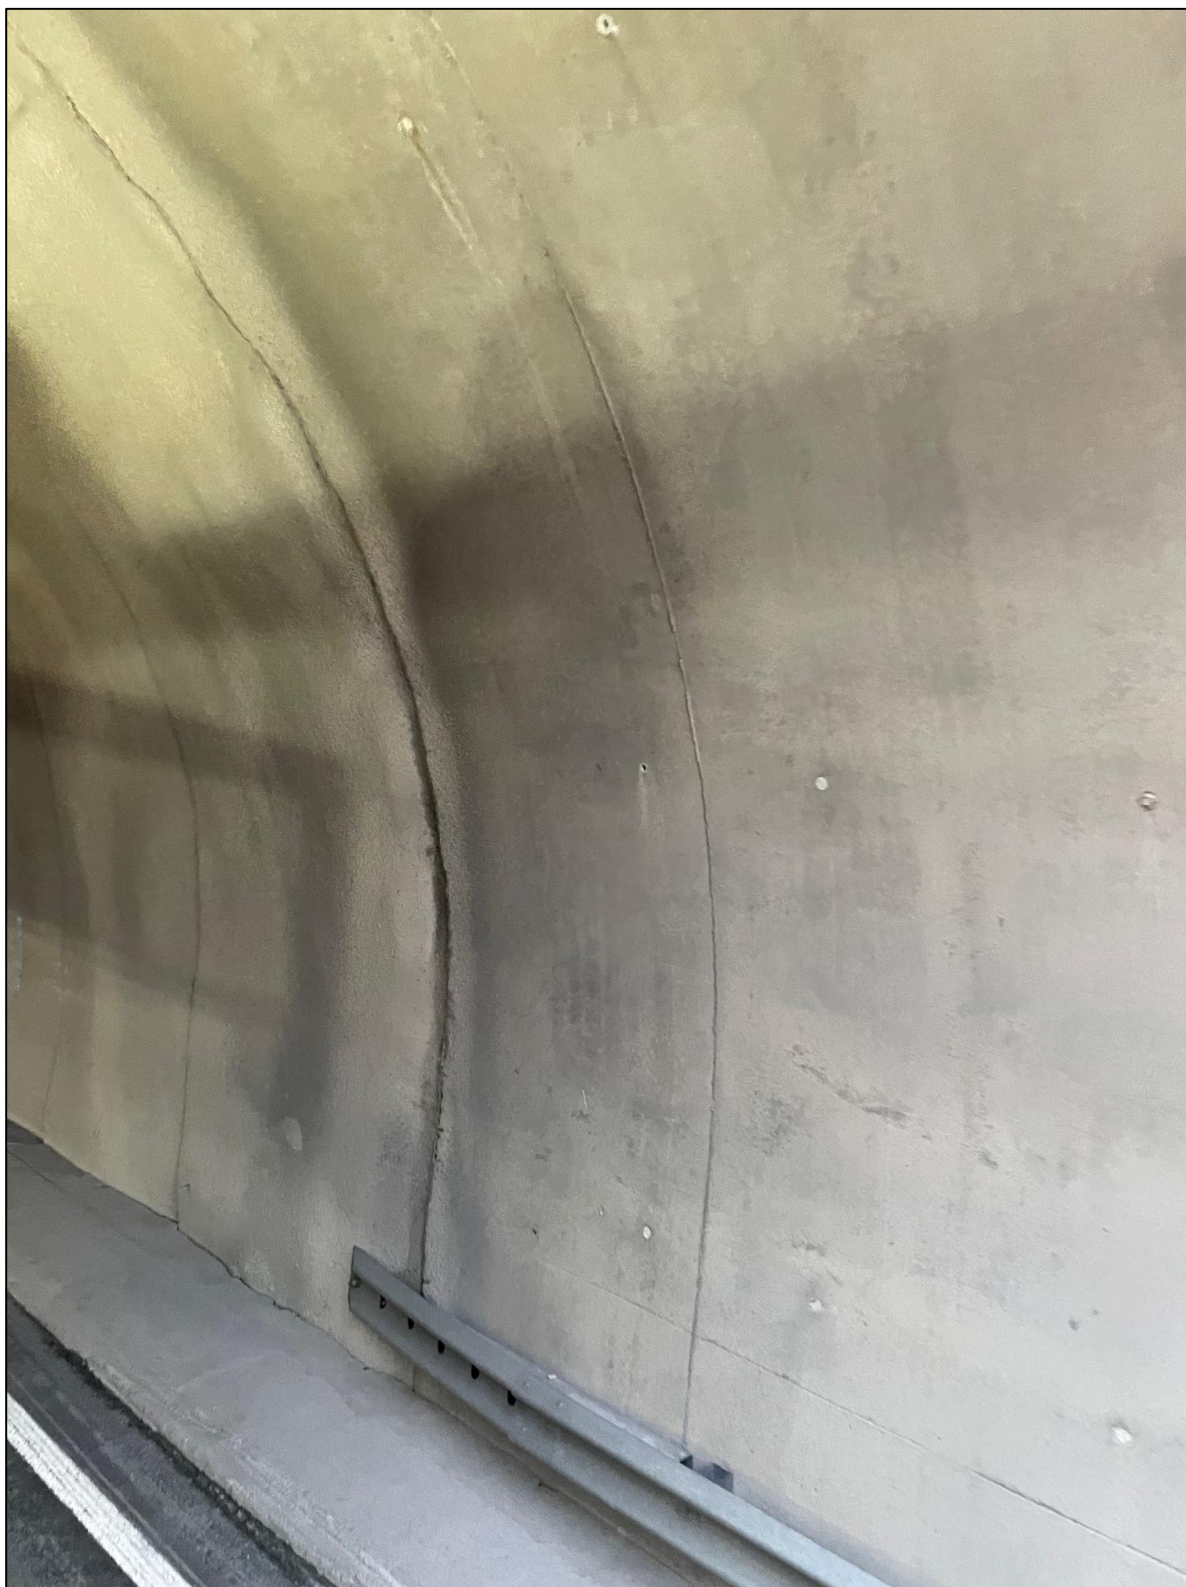
I 2020 utførte Multiconsult Norge AS geologisk hovedinspeksjon i tunnelen [1]. Det ble anbefalt tiltak for tetting av åpne sprekker i skjøl mellom portal og PE-skum. Det er under hovedinspeksjon 2025 registrert at dette er utført.

Foto 7. Brannsikret PE-skum gjennom hele tunnelens lengde. I overgang tunnelportal til vann- og frostsikring, er det registrert sprekk.

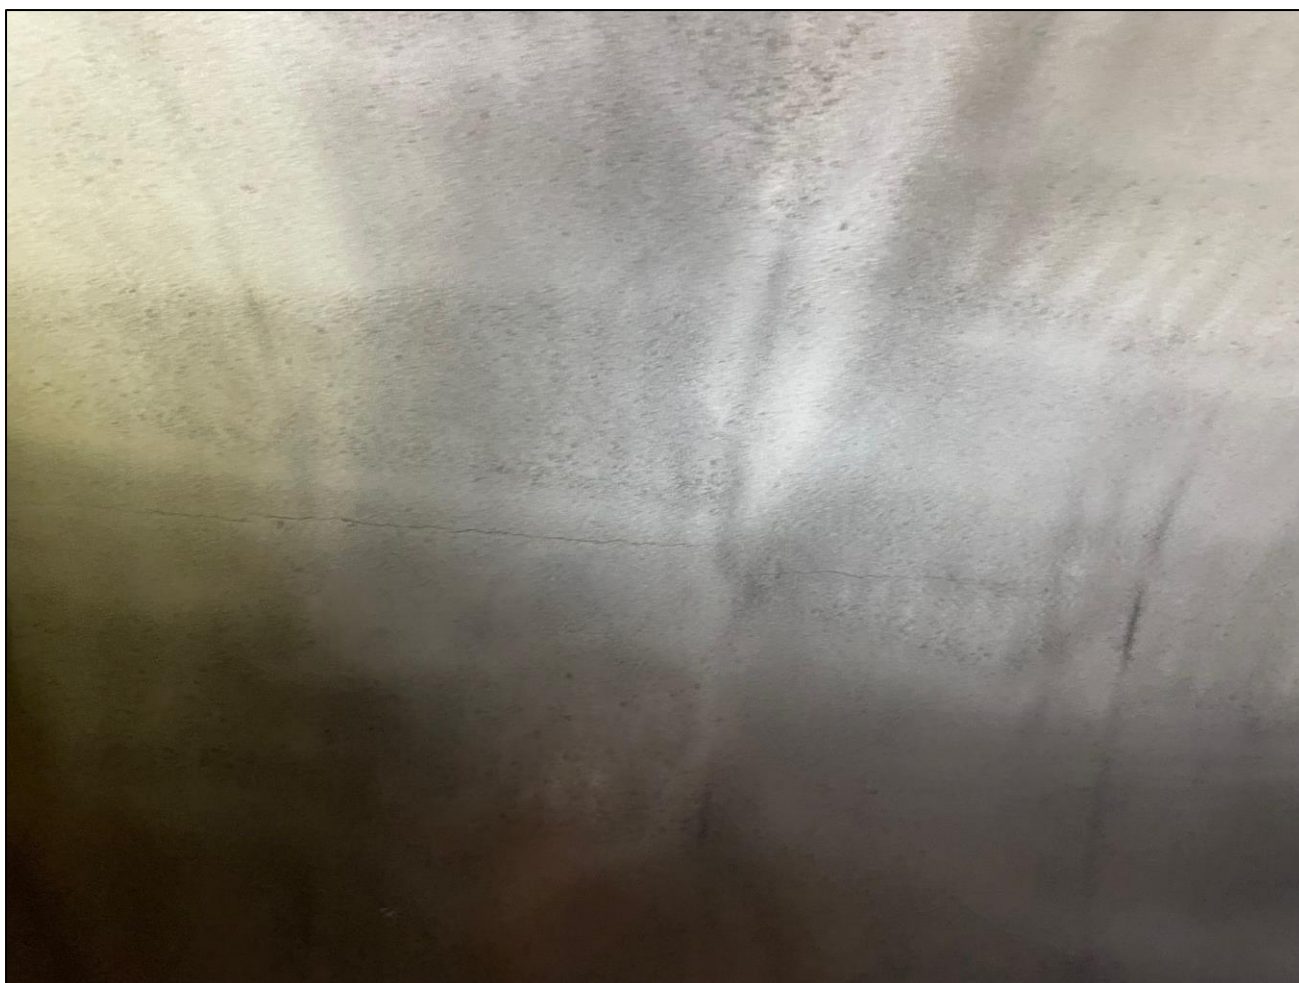
Foto 8. Brannsikret PE-skum gjennom hele tunnelens lengde. I vann- og frostsikringen, er det registrert horisontale riss.

Sprøytebetong	Stor grad av nedfall, bom, riss, sprekker, avskalling, vandndrypp, nedbrytning (vannkjemi og bakterier)					Liten grad av nedfall, bom, riss, sprekker, avskalling, vandndrypp, nedbrytning (vannkjemi og bakterier)				
	1	2	3	4	5	6	7	8	9	10
Kommentar til verdi:	Rabbettunnelen har noen mindre horisontale sprekker og riss. Større sprekker er tettet siden forrige inspeksjon.

I forbindelse med hovedinspeksjon 2025 er det vurdert å følge med på registrerte horisontale riss i tunnelen (Foto 8, Vedlegg 1). Det er ellers ikke vurdert behov for konkrete tiltak i tunnelen eller i forskjæringene.

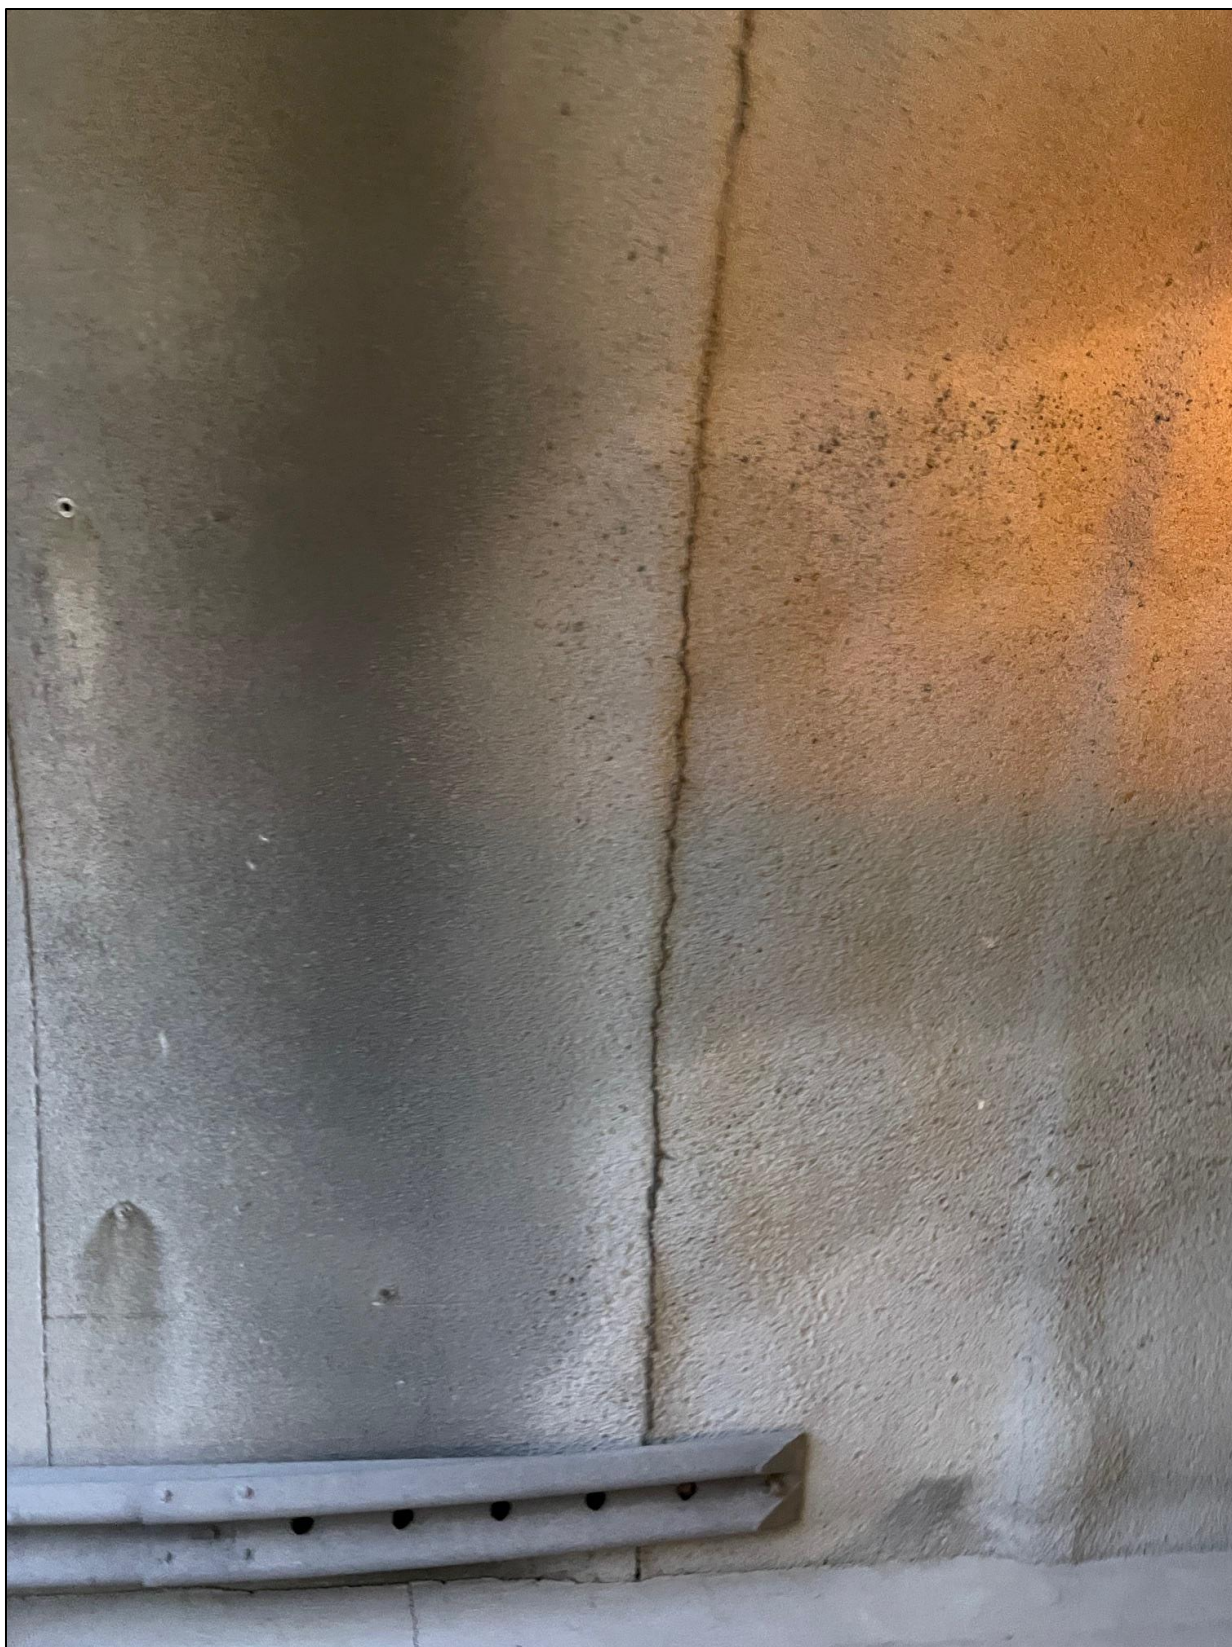
Hele tunnelen er sikret med brannsikret PE-skum. Tilstanden på vann- og frostsikringen er vurdert å være god. Tidligere åpne dilatasjonssprekker er fuget.

Foto 9. Fuget sprekk i PE-skum.

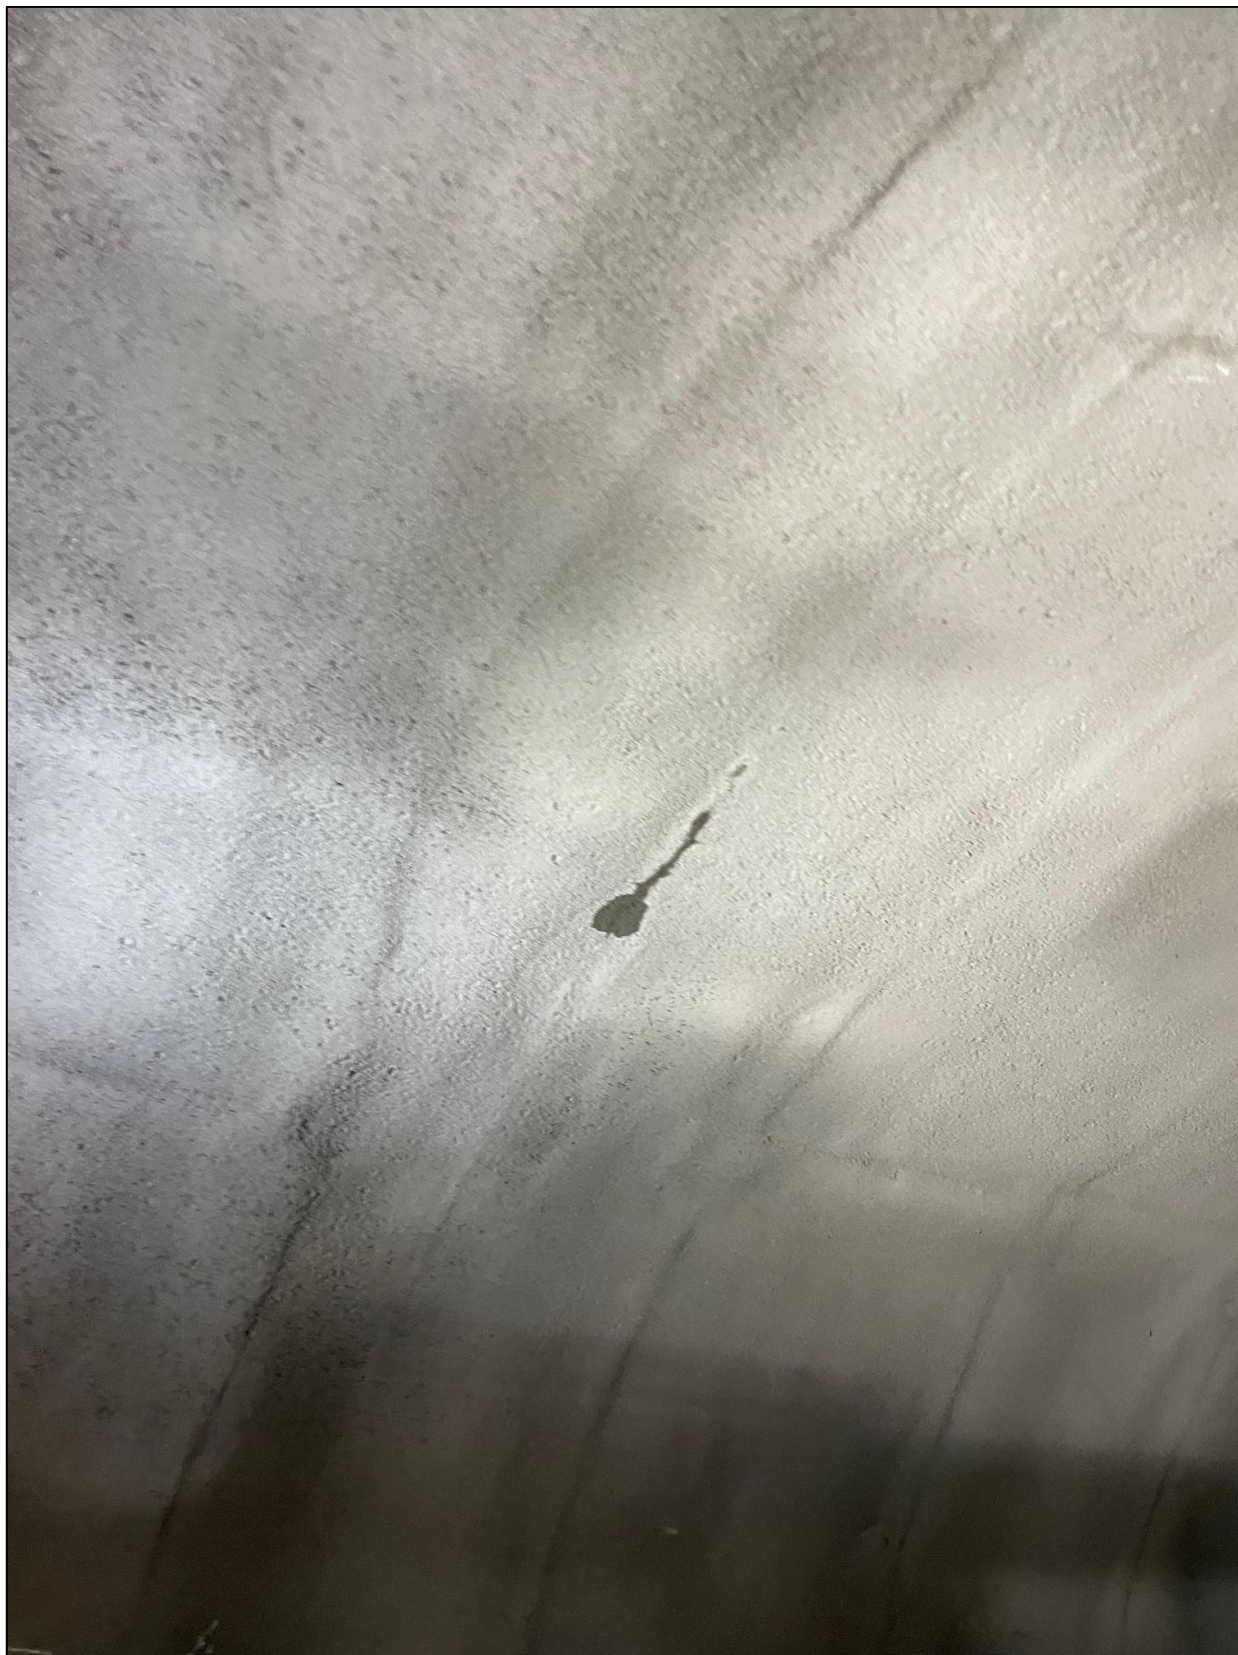
Foto 10. Fukt, pel. 20.
