Oppdrag: Hovedinspeksjon av berg og bergsikring i Melsviktunnelen 2025				
Oppdragsgiver: Statens vegvesen, Divisjon Drift og Vedlikehold			Dato: 12.06.2025	
Planfase: Vedlikehold	Vegnr: EV6		Dok-nr.: 10265286-01-RIGberg-RAP-003	
Kommune: Alta kommune				
UTM 33 ref: N7787233.45, S805682.41EUREF 89	S:202	D: 1	Km: m1560-2400	
Utarbeida av: Merethe Bryn				
Kontrollert av: Stephen Larsen				
Godkjent av: Marie Eri

# HOVEDINSPEKSJON AV BERG OG BERGSIKING I TUNNEL 2025

## EV6 MELSVIKTUNNELEN

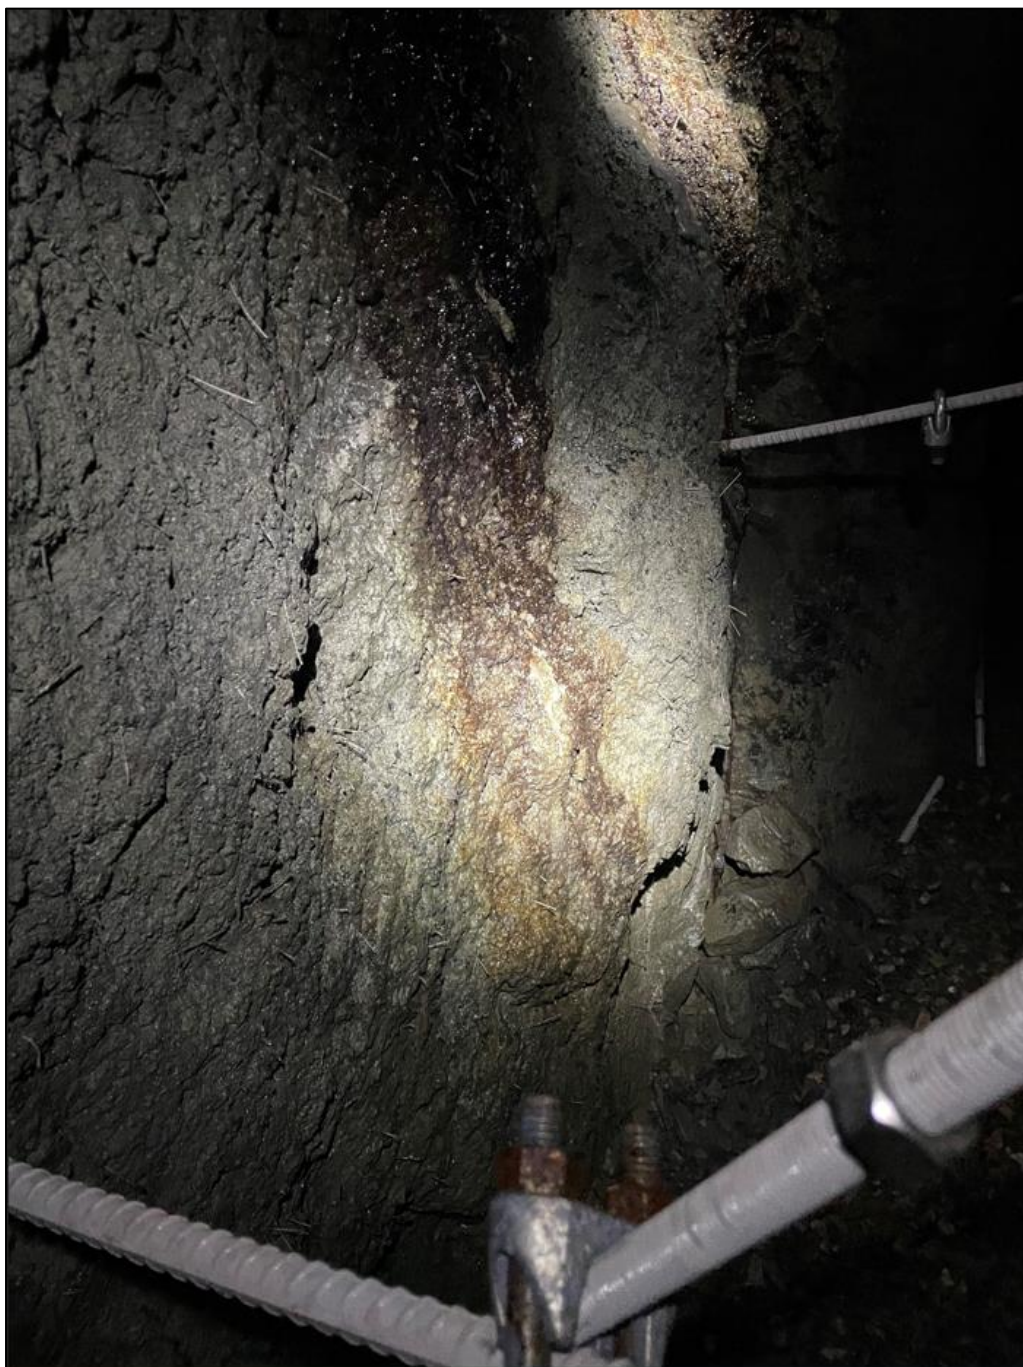
Foto 4. Eksempel på fukt/vann bak hvelv, og rustet bolter. Pel 1860 høyre side hvelv, retning Alta.

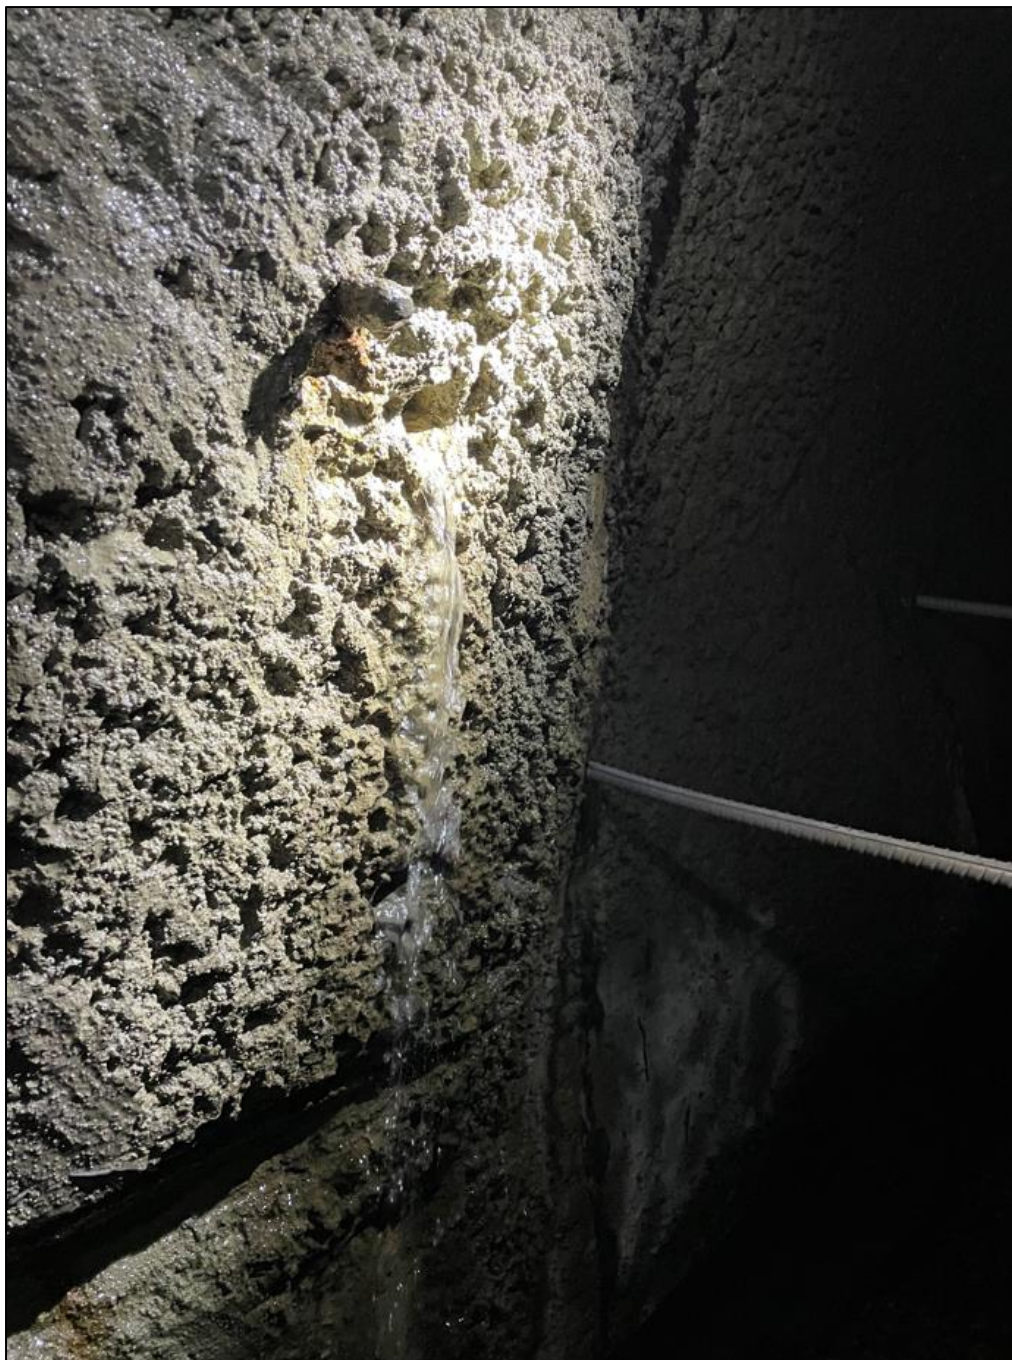
Foto 5. Eksempel på lekkasje fra boltehull. Start av tunnel, bak hvelv, høyre side retning Alta.

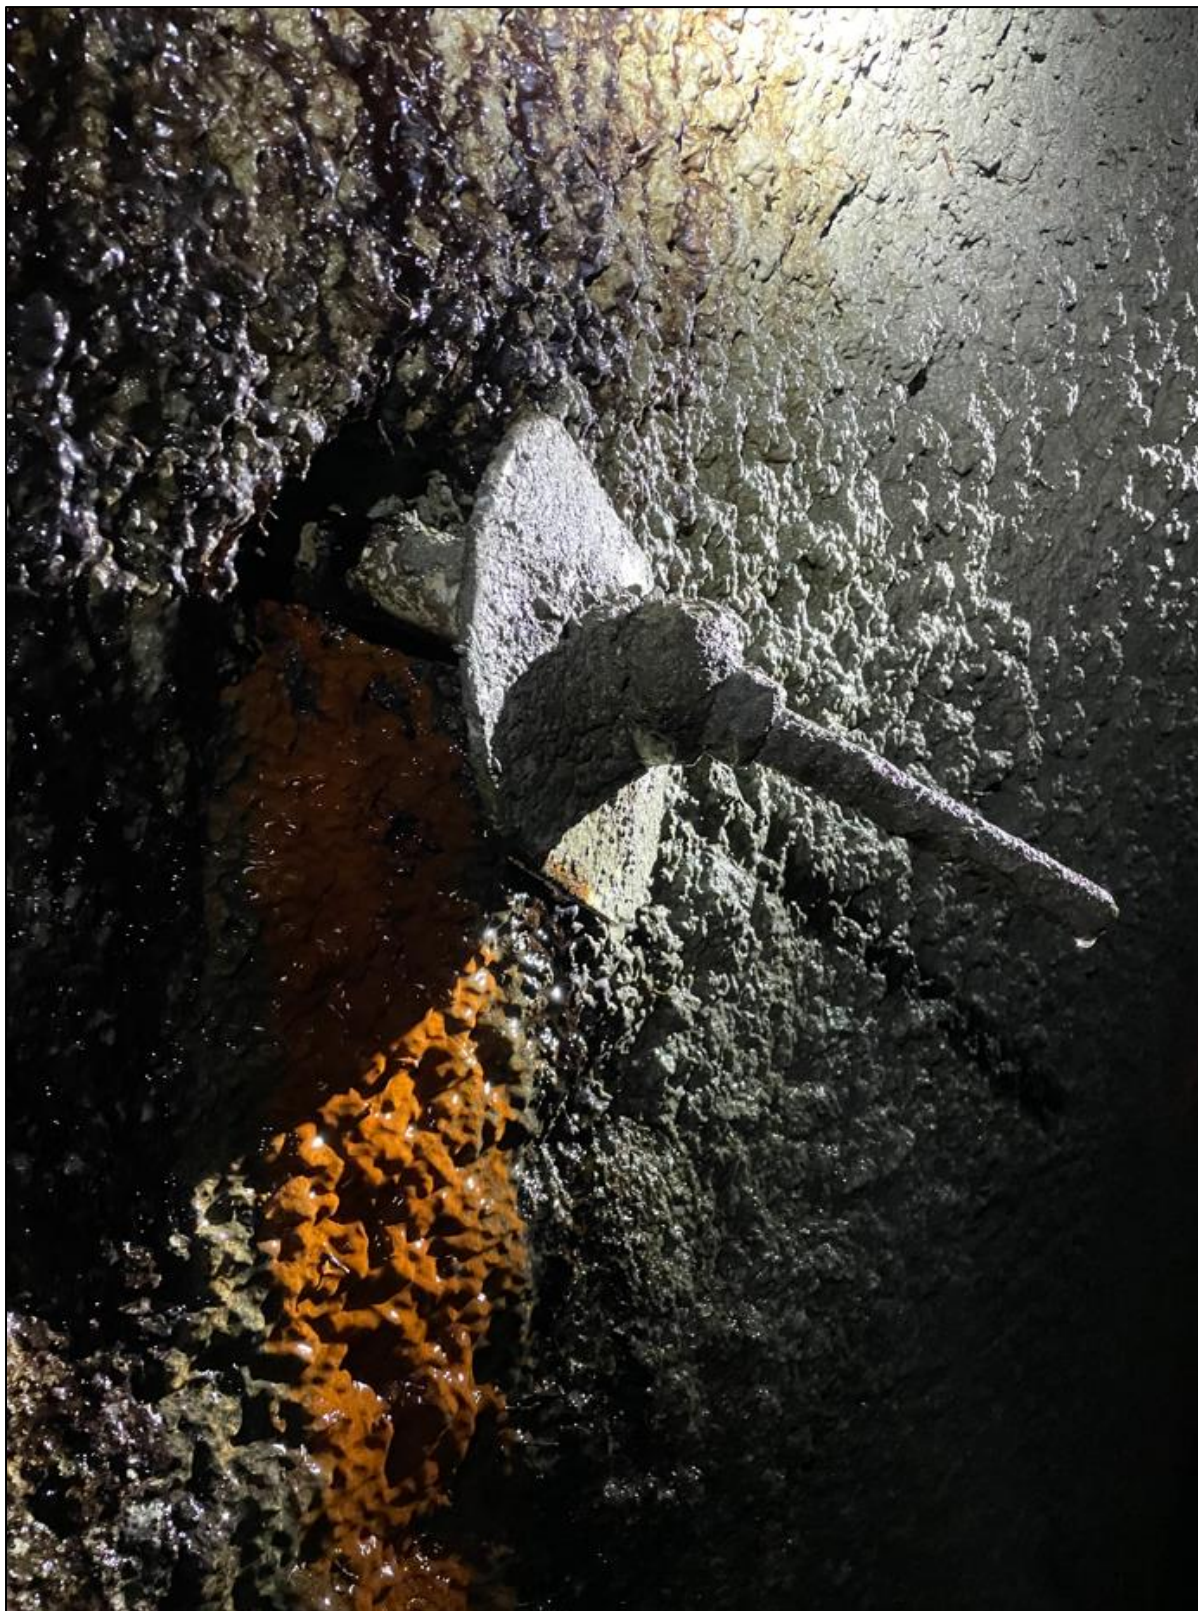
Foto 6. Eksempel på bolt med løs bolteskive, og fuktige forhold bak hvelv. Pel 1045 venstre hvelv, retning Alta.

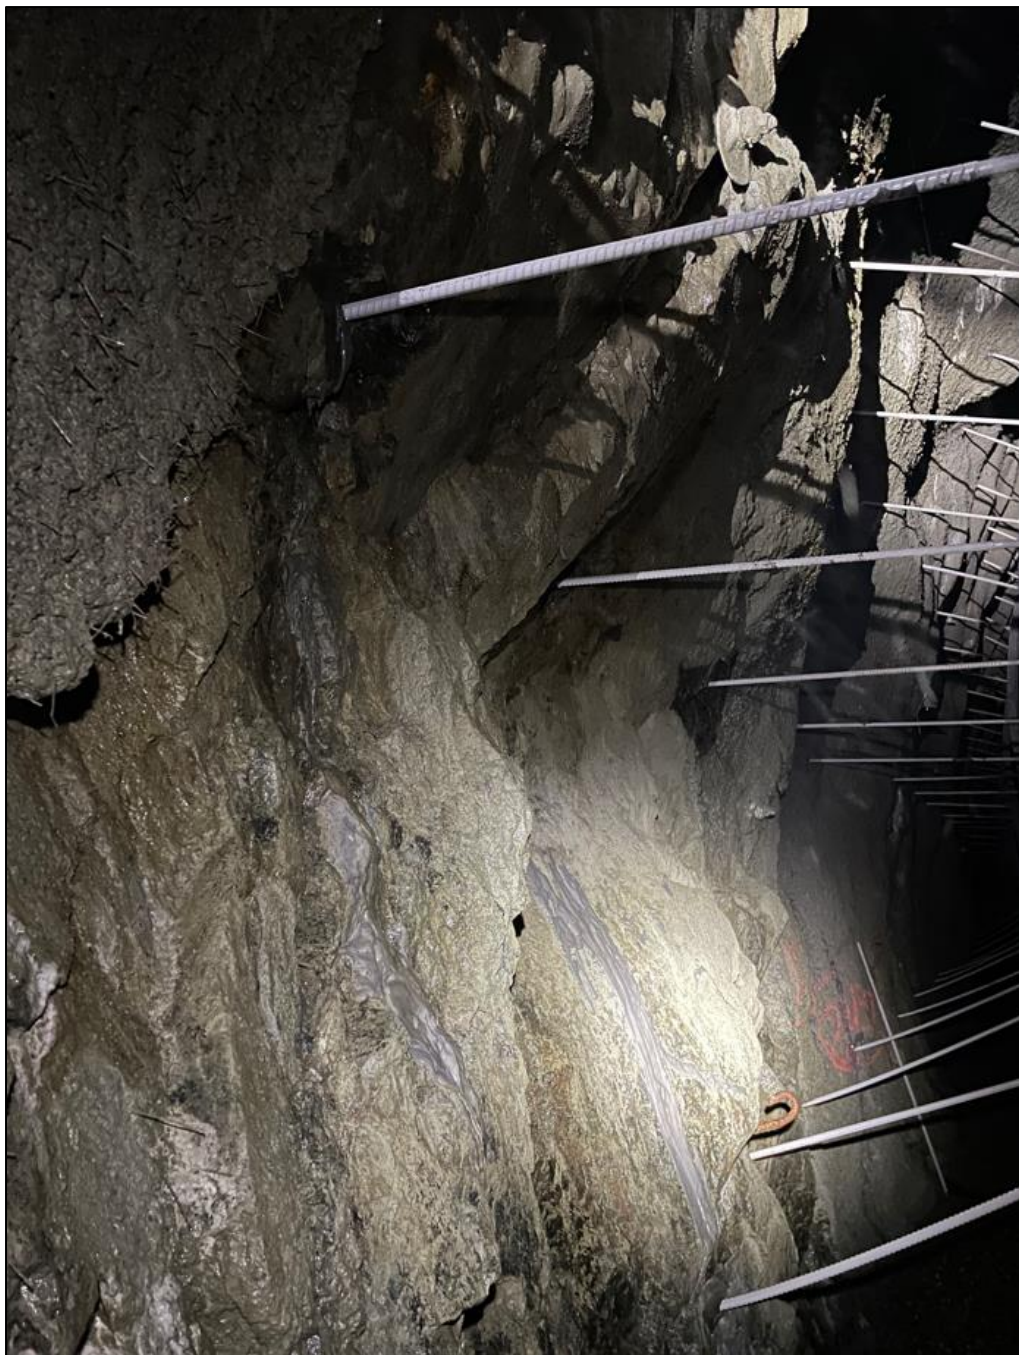
Foto 7. Eksempel på parti med manglene sprøytebetong. Pel 210 venstre hvelv, retning Alta.
