Oppdrag:	Hovedinspeksjon av berg og bergsikring i Talviktunnelen 2025				
Oppdragsgiver:	Statens vegvesen, Divisjon Drift og Vedlikehold			Dato: 01.07.2025	
Planfase:	Vedlikehold	Vegnr: EV6		Dok-nr.: 10265286-01- RICberg-RAP-006	
Kommune:	Alta kommune				
UTM 33 ref: N7790045, S802730 EUREF 89		S: 201	D: 1	Km: m13084-13944	
Utarbeida av: Solveig Dahl Nøttestad					
Kontrollert av: Ragnhild Rostad					
Godkjent av: Marie Eri

HOVEDINSPEKSJON AV BERG OG BERGSIKRING I TUNNEL 2025

EV6 TALVIKTUNNELEN

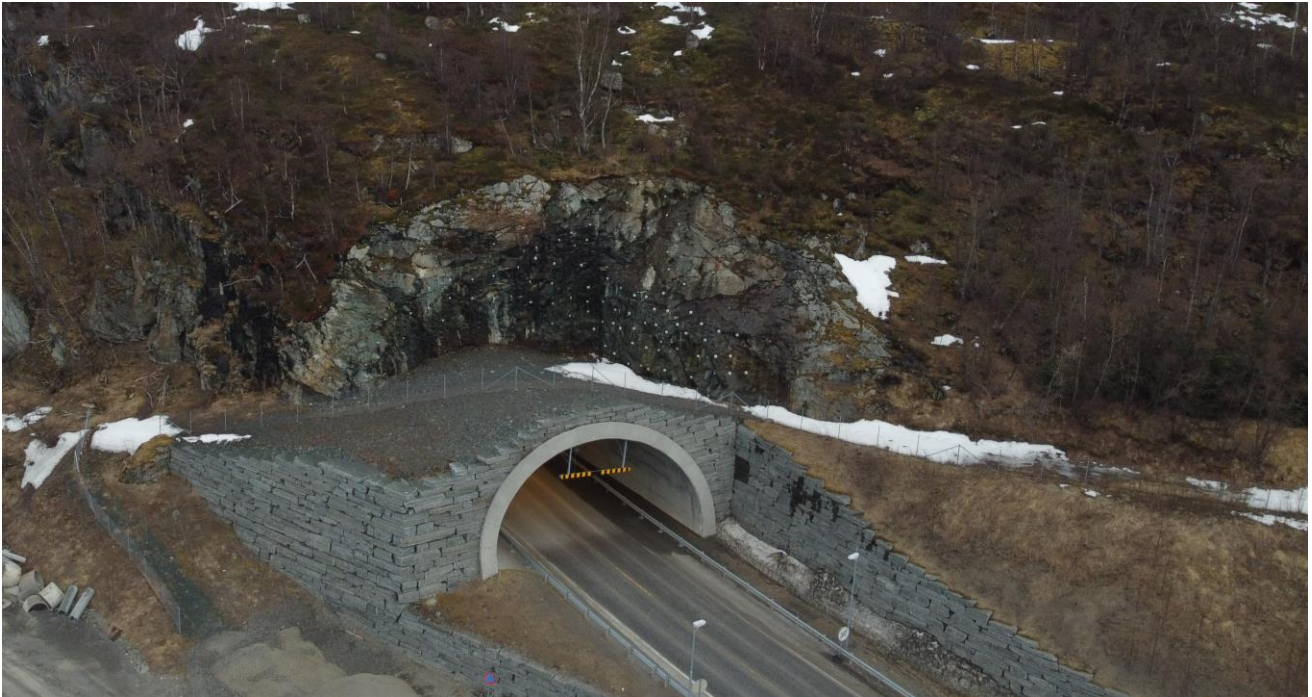
Foto 1. Oversikt påhugg og forskjæring nord.

Ved forskjæringen i nord anbefales det at arealet avsperreres i større grad for personopphold slik at det kan fungere som magasin for mindre steinsprang.

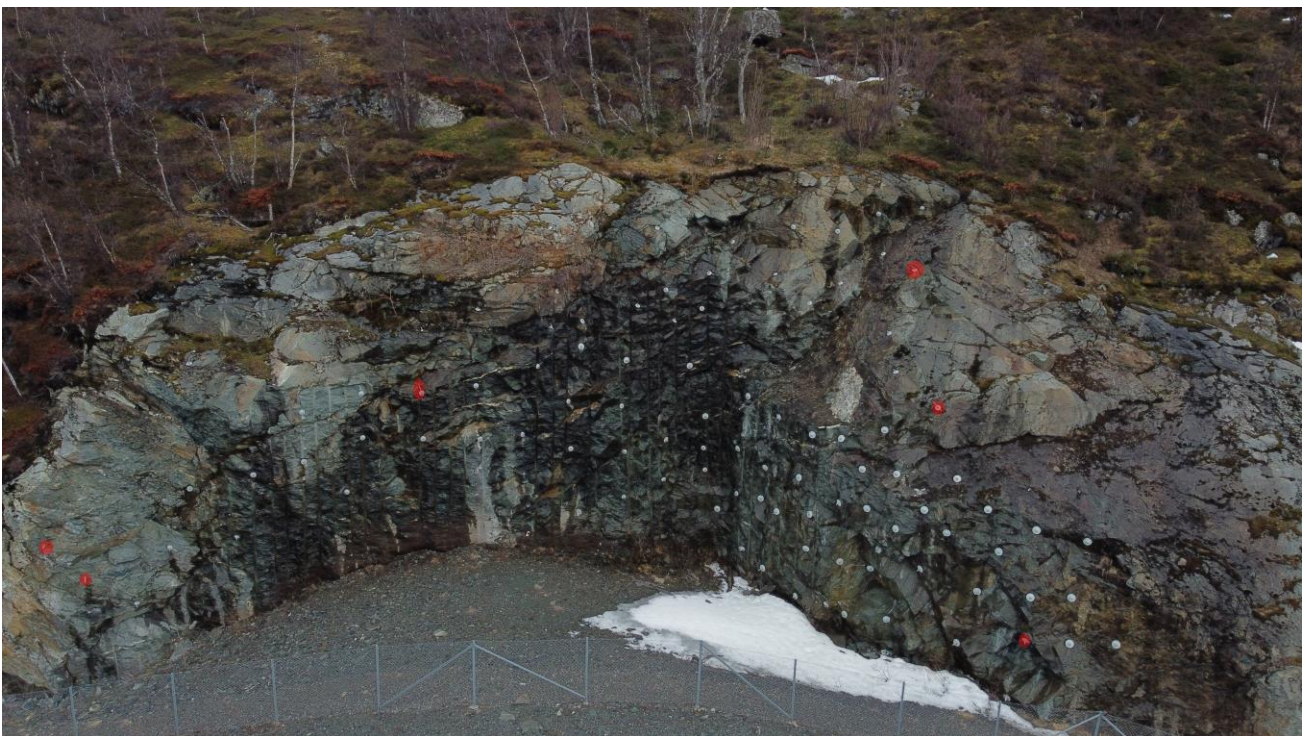
Foto 2 Røde markeringer viser vrakbolt ved forskjæring og påhugg ved Talviktunnelen nord.

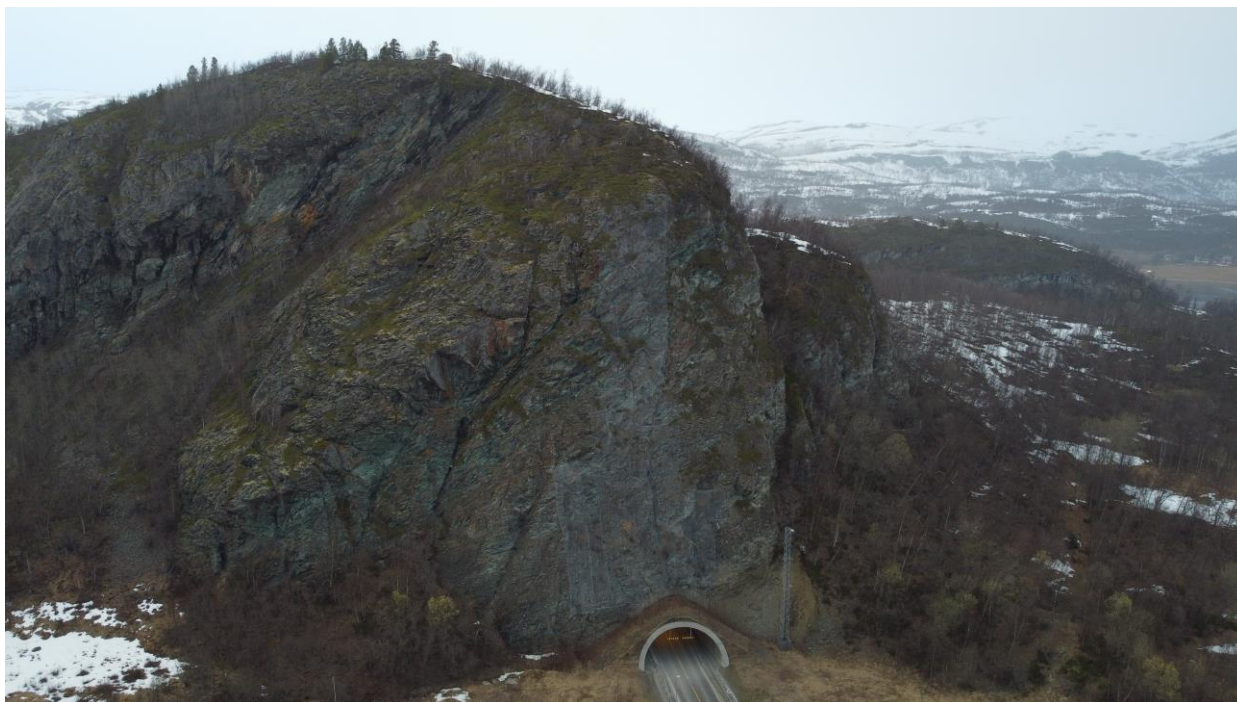
Forskjæringen i sør er sikret med spredt bolting og steinsprangnett i deler av skjæringen. Det ble observert avløste partier i skjæringen i sør og tiltak anbefales.

Foto 3. Oversikt påhugg sør.

Det anbefales å sikre forskjæringen i sør for steinsprang i markerte områder i vedlegg 1. Aktuelle sikringstiltak er spredt bolting, steinsprangnett og rensk av avløste blokker. Geolog kan sammen med sikringsentreprenør anwise tiltak.

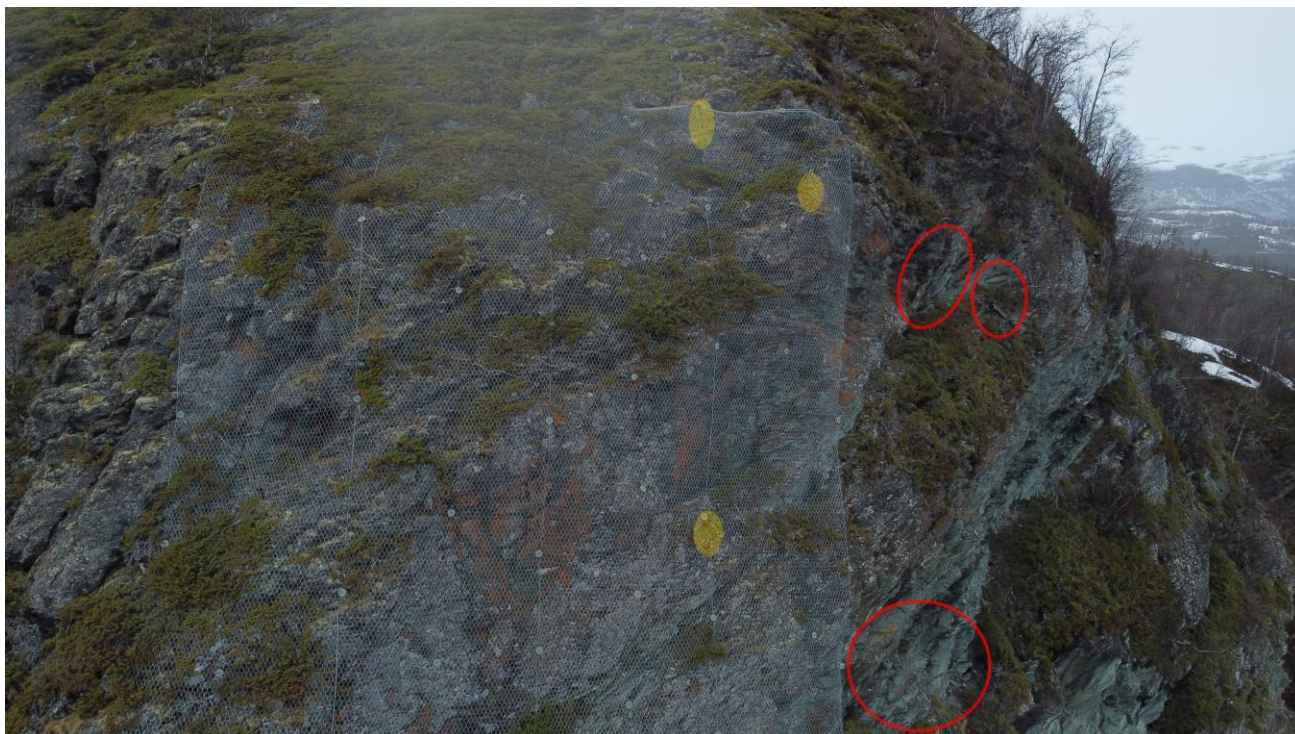
Foto 4 Detaljbilde fra Talviktunnelen påhugg sør, røde markering viser bergsikringsbehov, i utgangspunktet rensk. Gule markeringer viser behov for reparasjon på steinsprangnett.

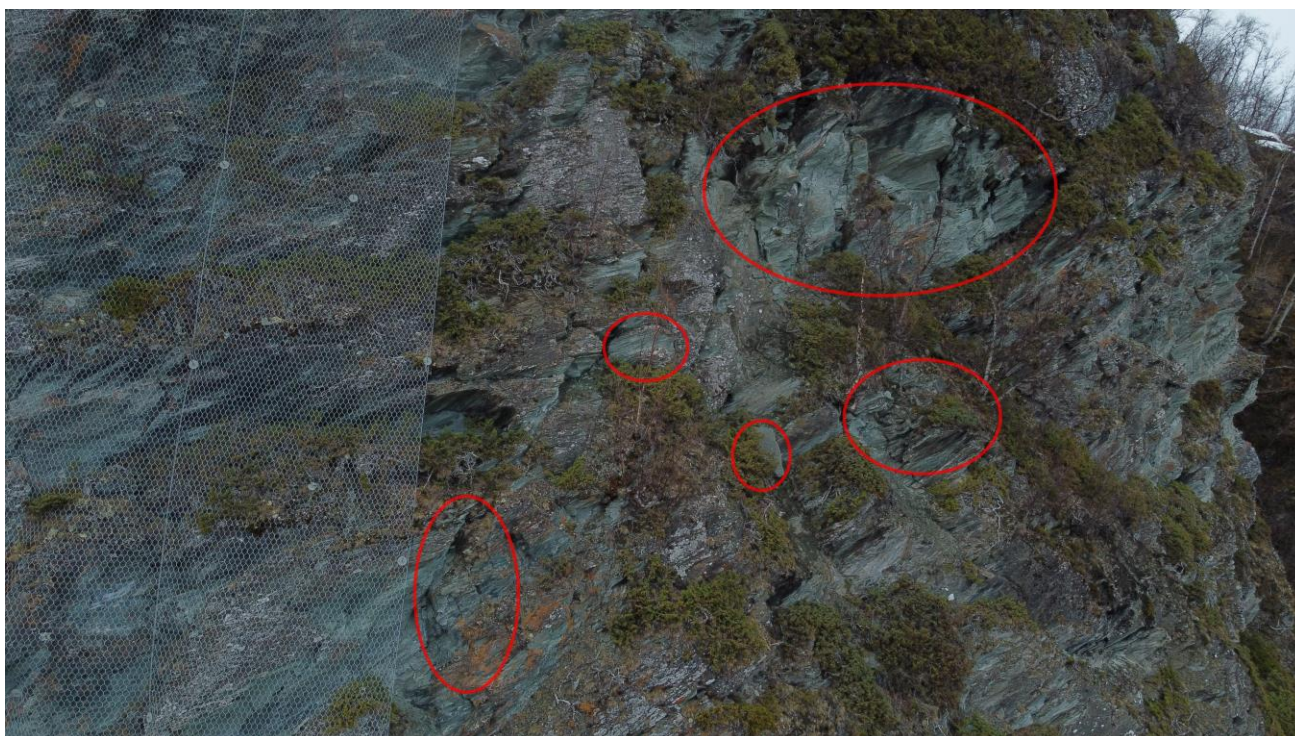
Foto 5 Detaljbilde fra Talviktunnelen påhugg sør, røde markering viser bergsikringsbehov, i utgangspunktet rensk.

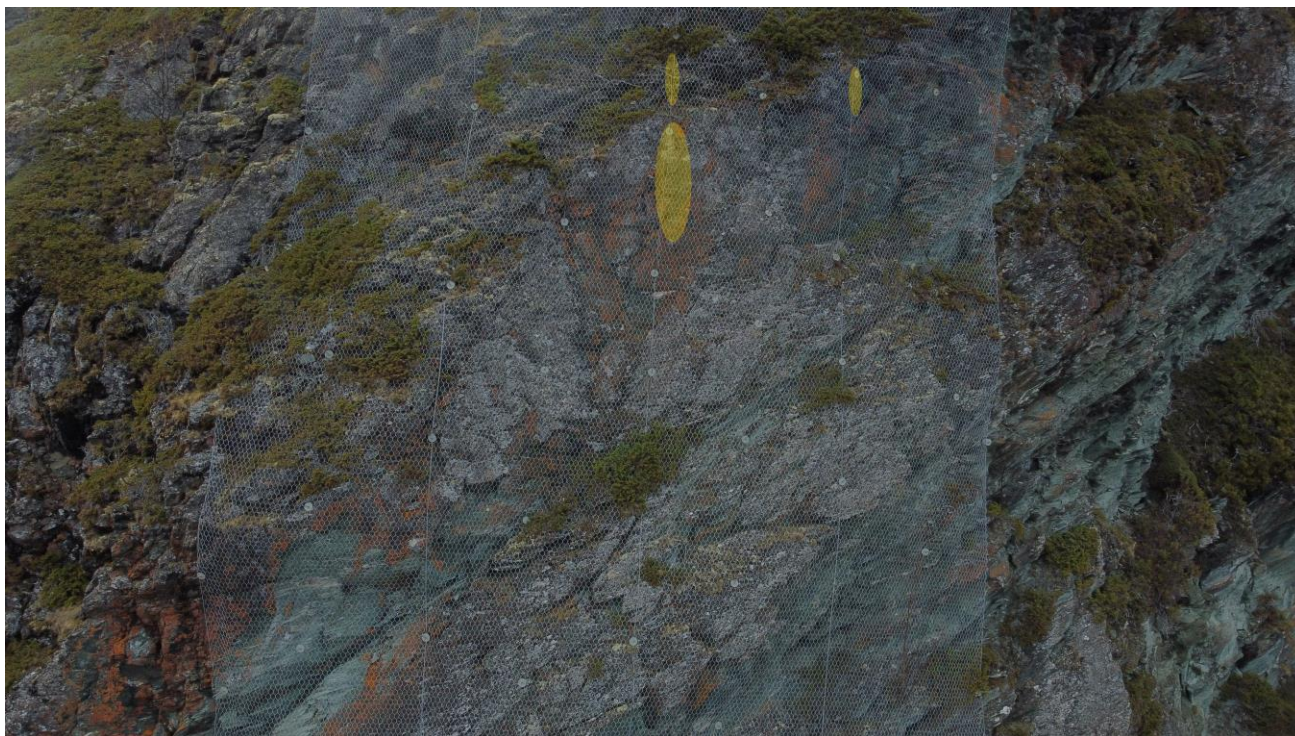
Foto 6 Detaljbilde fra Talviktunnelen påhugg sør. Gule markeringer viser behov for reparasjon på steinsprangnett.

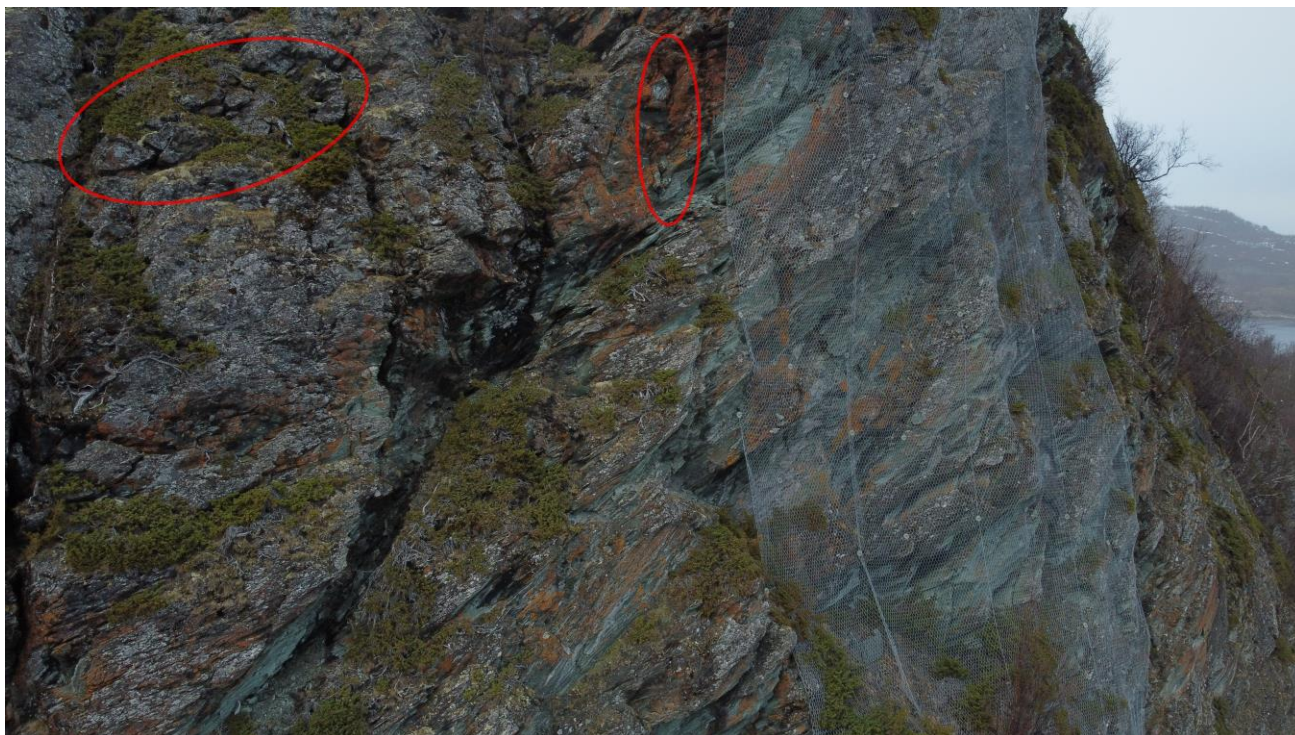
Foto 7 Detaljbilde fra Talviktunnelen påhugg sør, røde markering viser bergsikringsbehov, i utgangspunktet rensk.

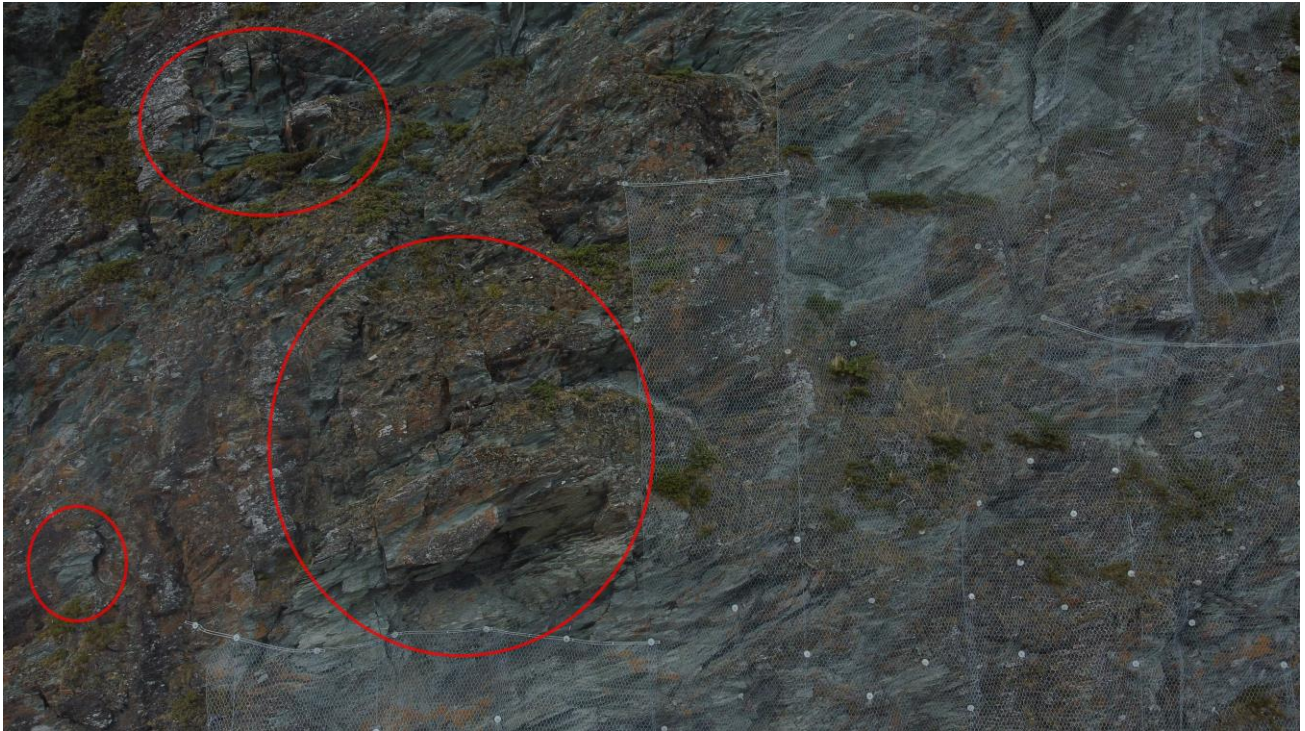
Foto 8 Detaljbilde fra Talviktunnelen påhugg sør, røde markering viser bergsikringsbehov, i utgangspunktet rensk.

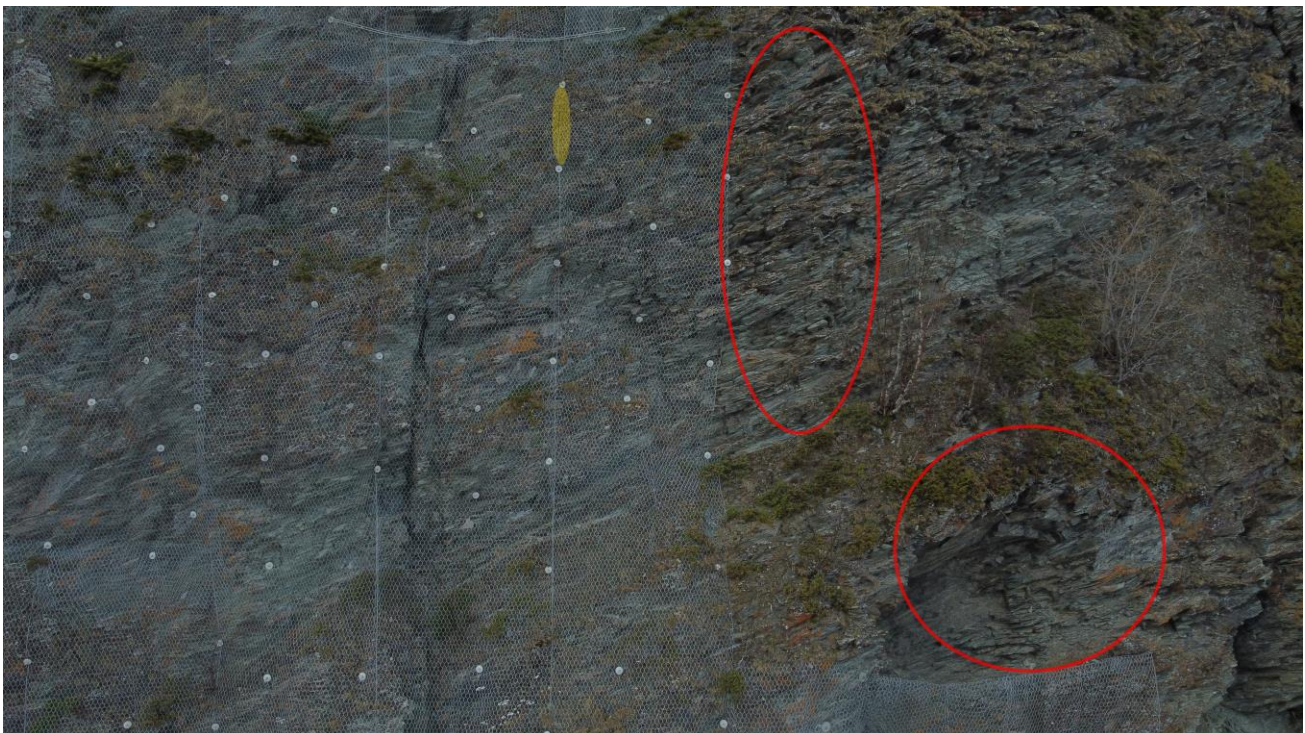
Foto 9 Detaljbilde fra Talviktunnelen påhugg sør, røde markering viser bergsikringsbehov, i utgangspunktet rensk. Gule markeringer viser behov for reparasjon på steinsprangnett.

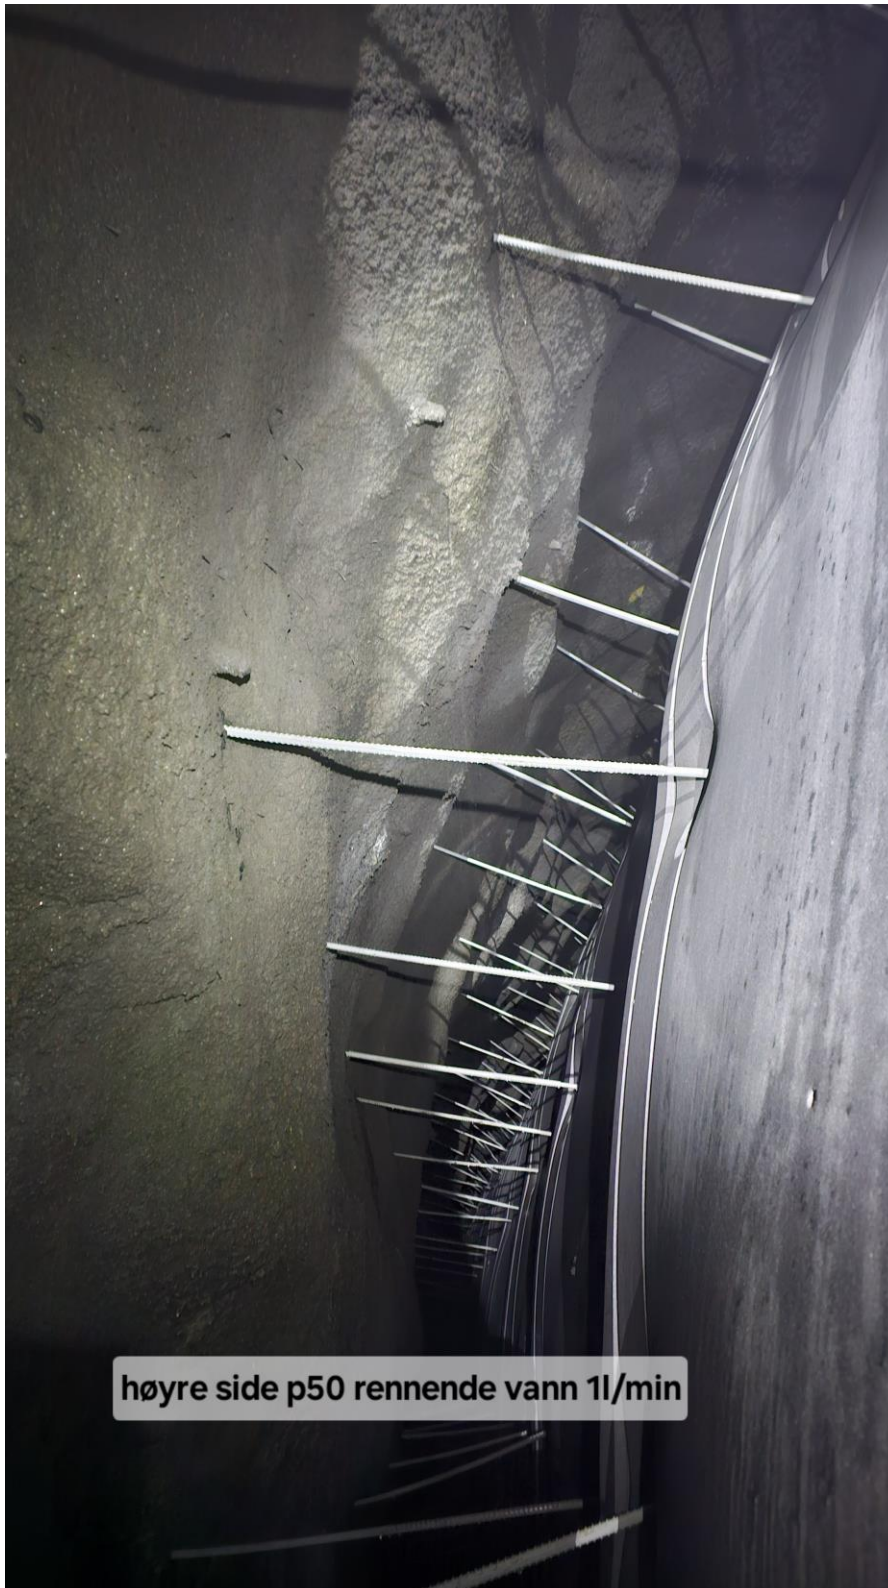
Foto 10 Bak hvelv høyre side pel 50. Rennende vann fra sprekk i sprøytebetong. Ca. 1 l/min.

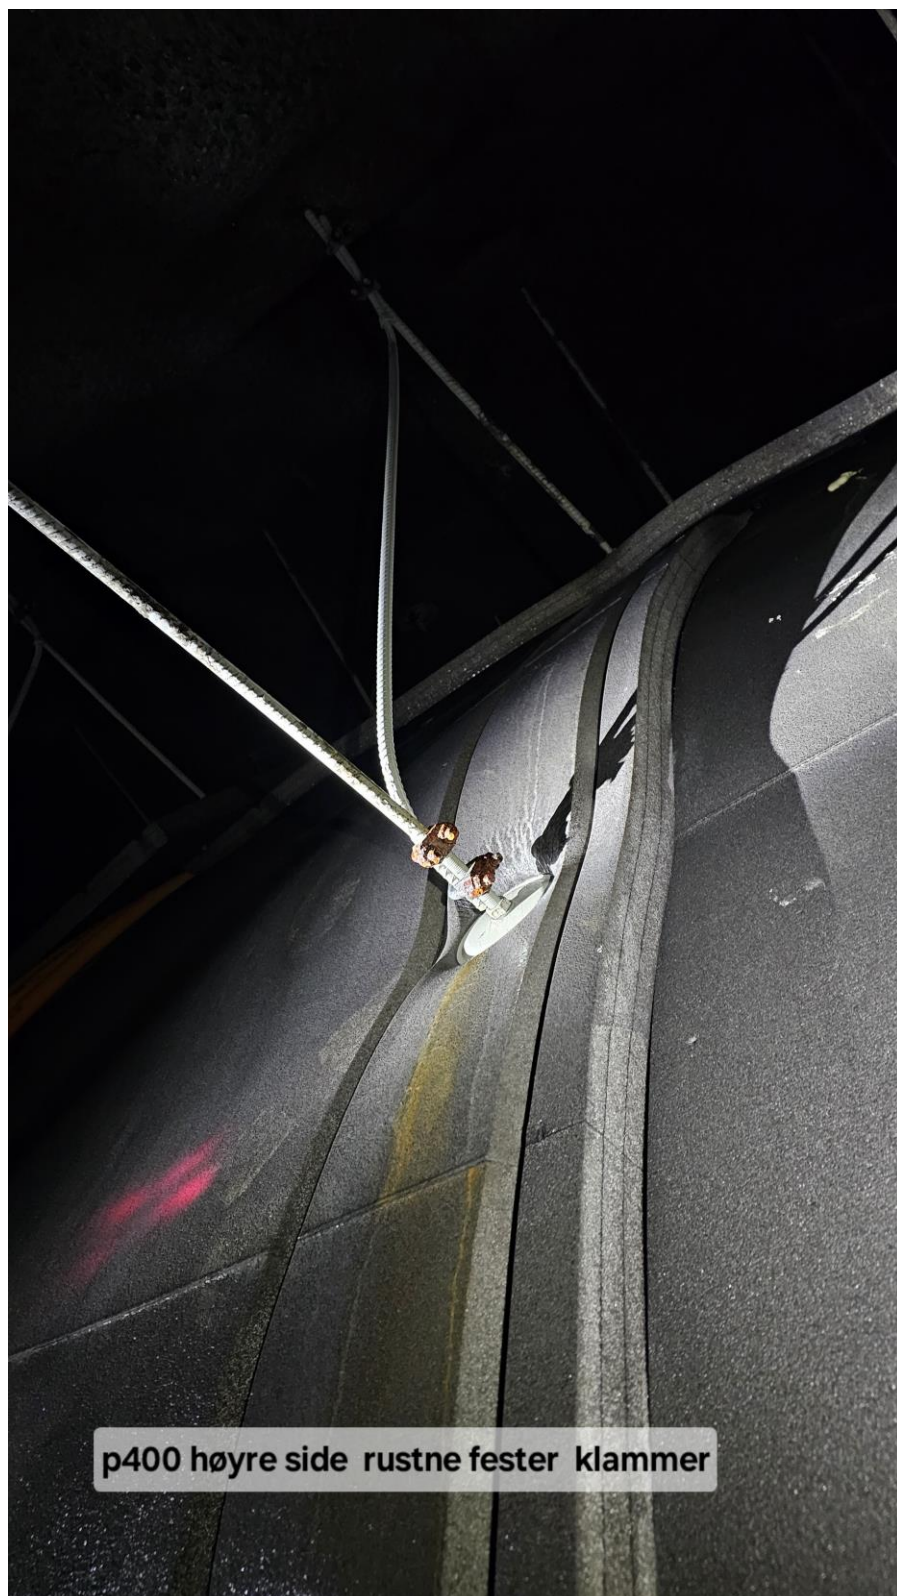
Foto 11 Bak hvelv høyre side pel 400. Observert rustne festeklemmer. Dette ble observert flere steder i tunnelen.

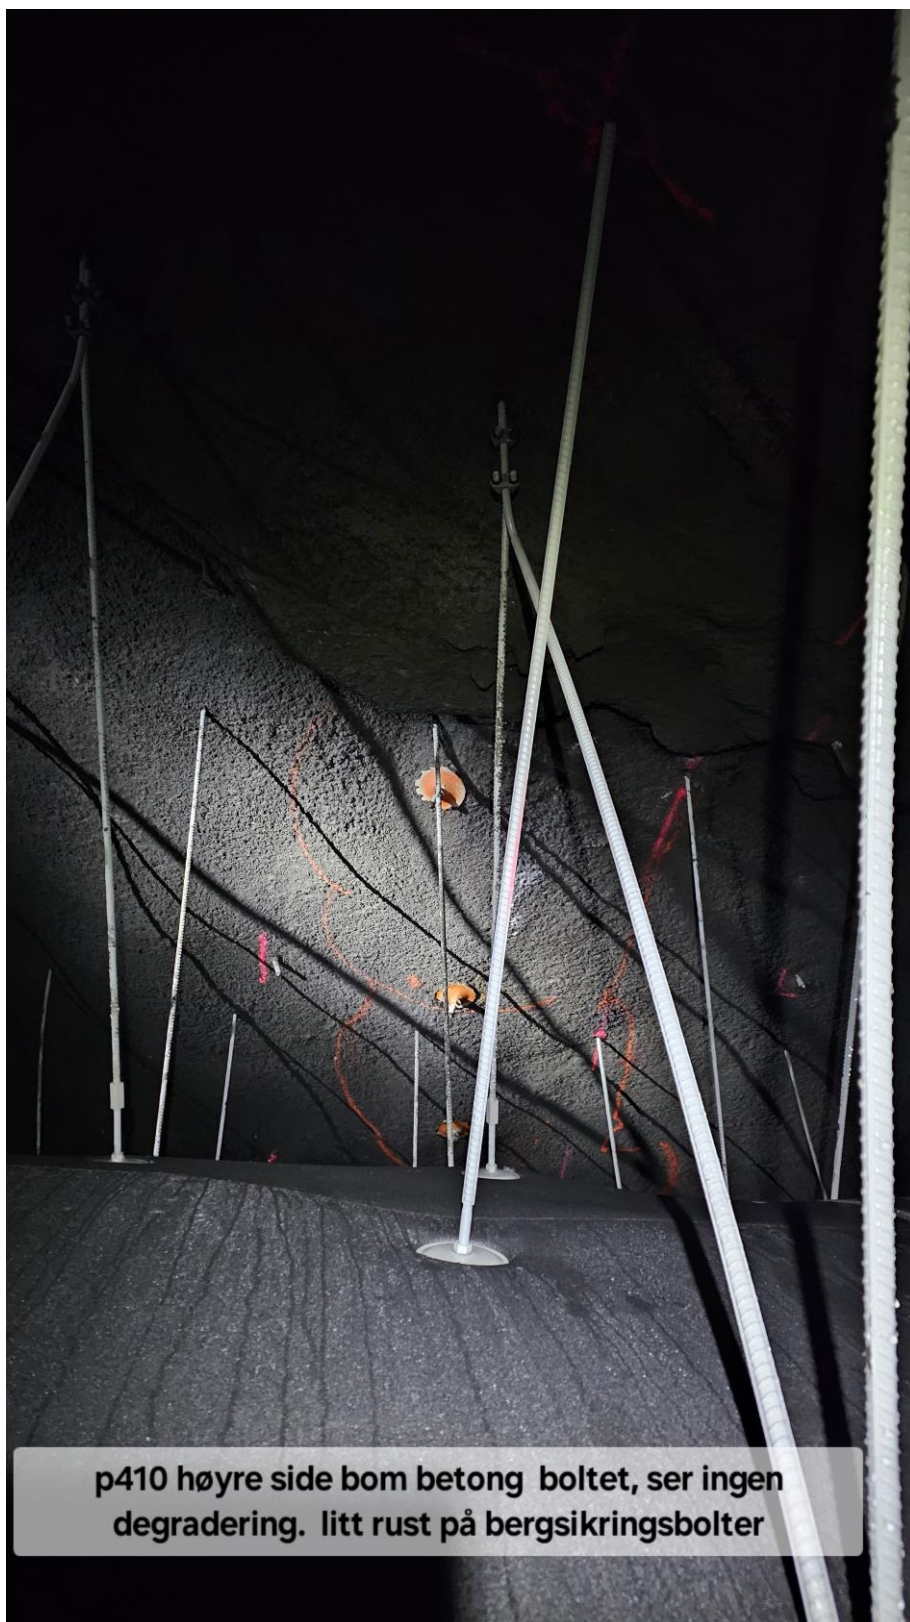
Foto 12 Bak hvelv høyre side pel 410. Registrert bom, men ikke observert degradering. Det er noe rust på bergsikringsboltene.

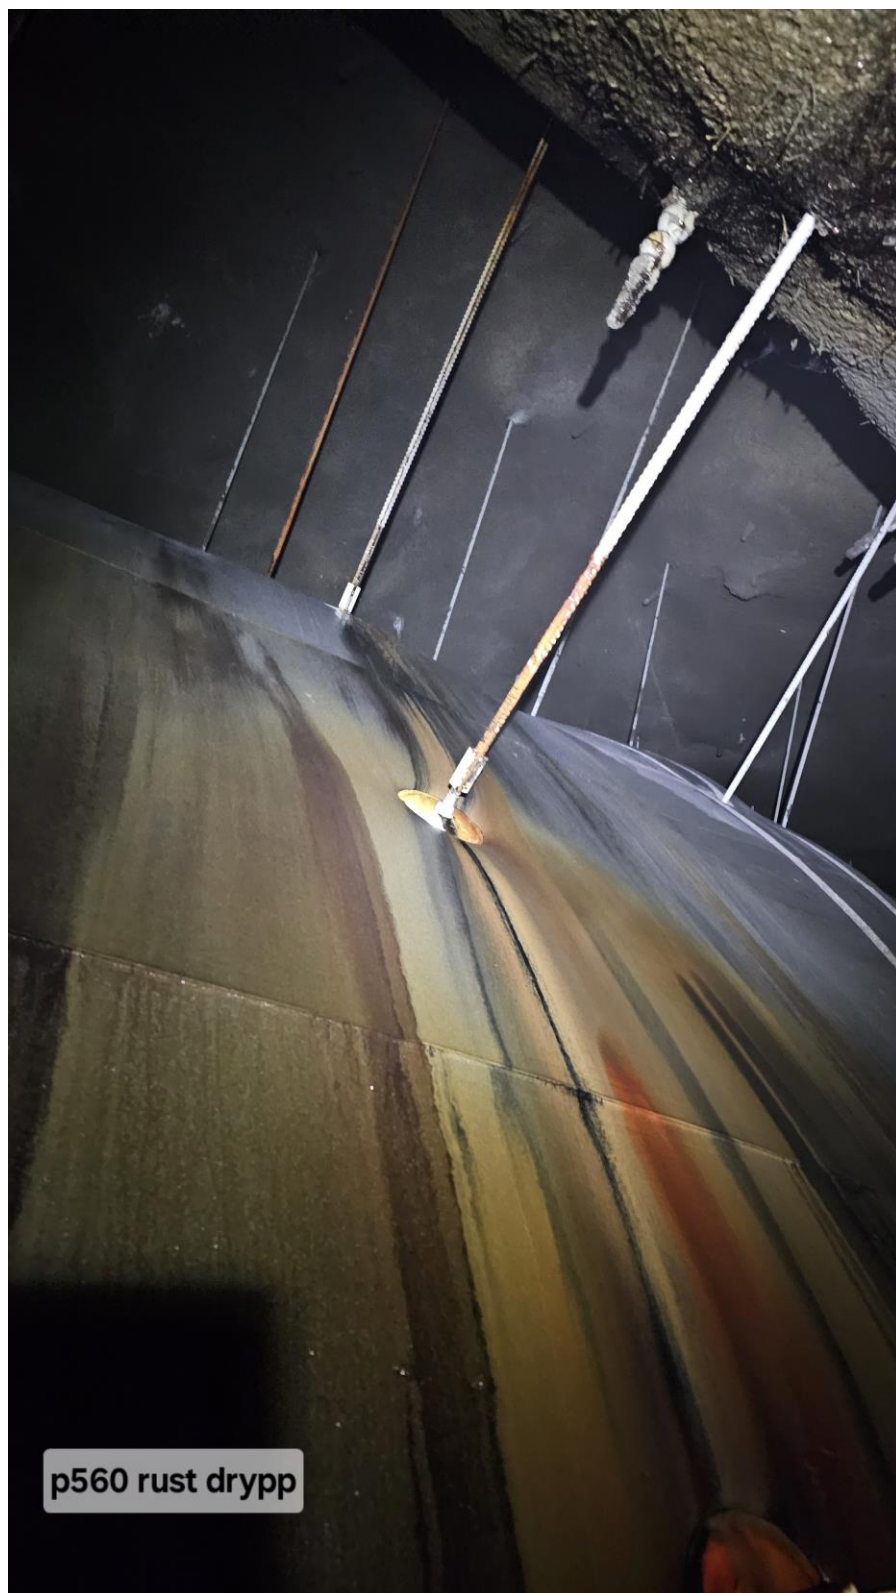
Foto 13 Observert rust på pel 560 høyre side bak hvelv.

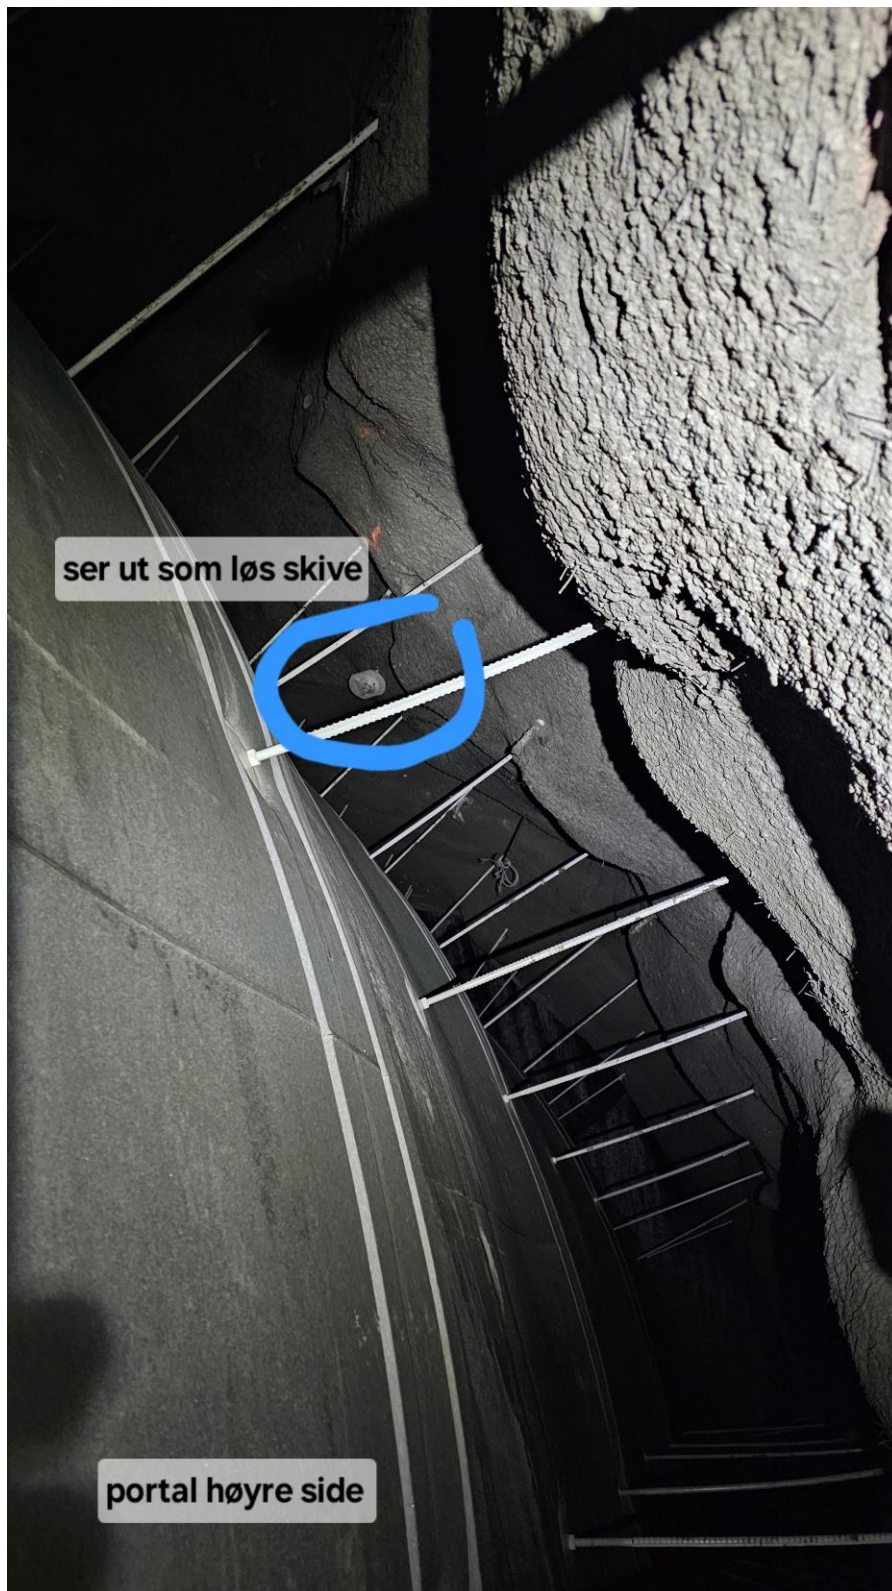
Foto 14 Bak hvelv ved portal i sør høyre side. Observert løs skive.

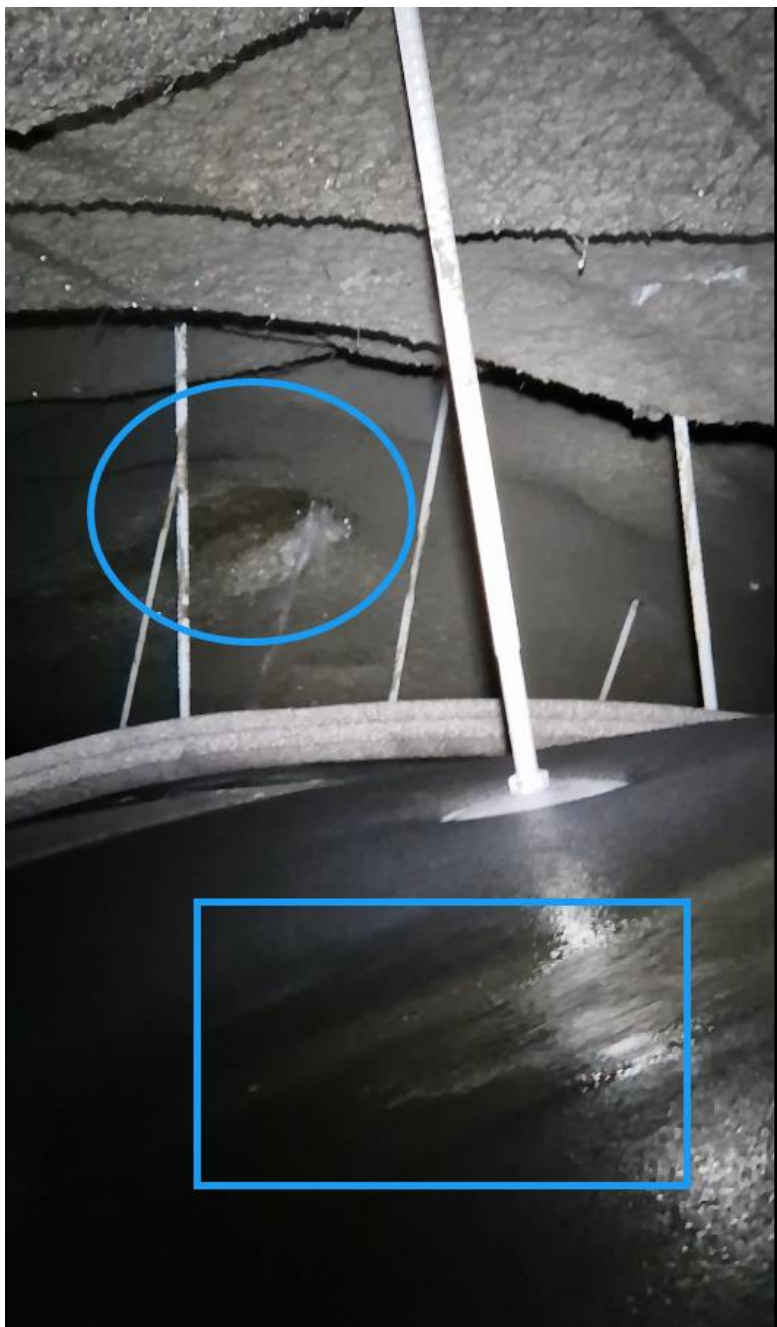
Ved pel 240 er det stor lekkasje gjennom et borehull. Det anbefales å følge med på dette området og gjøre en ny inspeksjon med stige ved neste hovedinspeksjon for å kunne se oppe i hengt.

Foto 15 Pel 230-250 i heng. Rennende vann fra flere steder. En plass med sprut ut fra borehull.

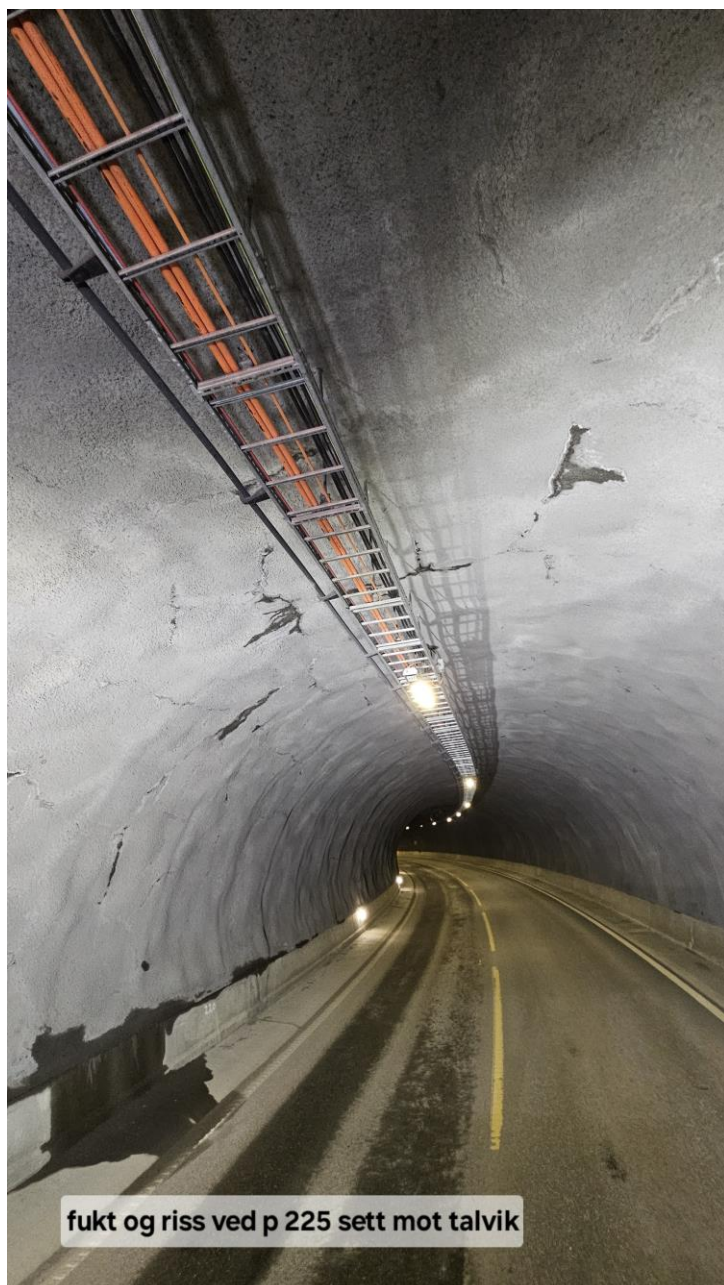
fukt og riss ved p 225 sett mot talvik

Foto 16 Tunnelrom ved pel 230-250. Fukt og riss i brannsikringen/sprøytebetong. Kommer fra rennende vann i foto 15.

I forbindelse med hovedinspeksjonen i 2021 er det ikke anbefalt tiltak bak hvelvet i tunnelen. Fukt, ødelagte bolter og området med lite sprøytebetong er avmerket i kartleggingsskjemaet. Det anbefales videreføre tiltak om å fuge rissene i brannsikringen.
