Oppdrag: Hovedinspeksjon av berg og bergsikring i Aslakheimtunnelen 2025			
Oppdragsgiver: Statens vegvesen, Divisjon Drift og Vedlikehold			Dato: 01.07.2025
Planfase: Vedlikehold	Vegnr: EV6		Dok-nr.: 10265286-01-RIGberg-RAP-004
Kommune: Alta kommune			
UTM 33 ref: N7778854.61, S810388.37 EUREF 89	S: 203	D: 1	Km: m 3827-4127
Utarbeida av: Solveig Dahl Nøttestad			
Kontrollert av: Ragnhild Rostad			
Godkjent av: Marie Eri

HOVEDINSPEKSJON AV BERG OG BERGSIKING I TUNNEL 2025

EV6 ASLAKHEIMTUNNELEN

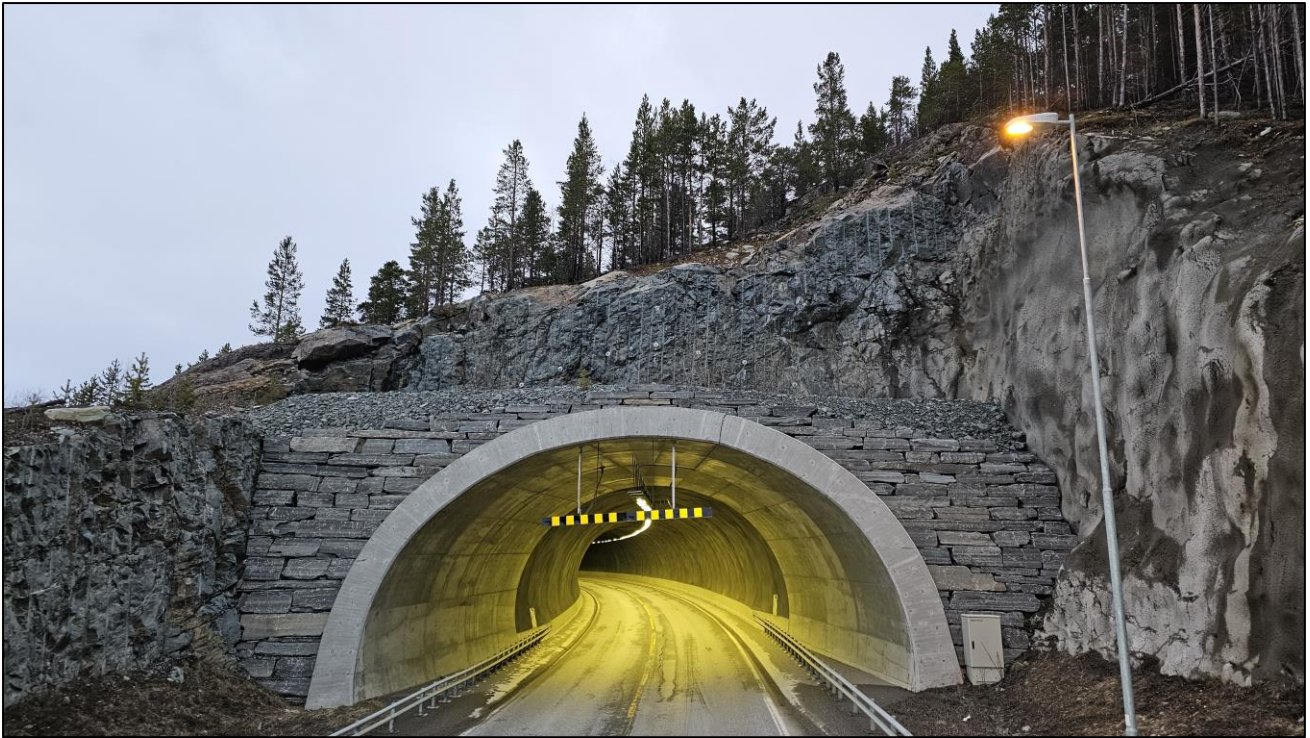
Sikringstiltak i forskjæringer er kun observert fra bakkenivå. Det er observert spredt bolting og sprøytebetong. Observert bergsikring er generelt vurdert å være i god stand. Ved den høye forskjæringen på sørsiden av tunnelen (høyre side) ble det observert en del nedfall langs kanten av veien. Det er et parti i skjæringen som er moderat oppsprukket og har flere avløste partier av mindre blokker og stein. Det anbefales å få geologer til å gå over skjæringen og supplere med sikring for å unngå nedfall i vegbane. Grøften anses ikke til å ha tilstrekkelig bredde for å fange nedfall fra de øverste partiene av skjæringen.

Foto 1. Oversikt forskjæring og portal sør.

Ved portal sør er det anbefalt rensk, samt bolting og/eller nett. Omfang av bolt/nett ble anbefalt å utføres i egen vurdering. Det er ikke observert supplerende sikring ved årets hovedinspeksjon, og det anbefales dermed å videreføre dette punktet da berget er stedvis svært oppsprukket, i tillegg til at det ligger mindre nedfall i grøft tett mot vegbanen.

Profil	Stabilitetsproblem/skade	Tiltak	Prioritering	Mengde	Foto nr.
Forskjæring sør, høyre side	Løst berg i bergskjæring ved portal sør. Punkt videreført fra hovedinspeksjon 2021.	Rensk og/eller nett / bolt. Det anbefales å gjøres en egen geologisk kartlegging/prosjektering for å bestemme sikringsomfang.	2		2
I tunnelrom	Riss i skjøten på brannsikringen på tvers av tunnelprofilet ved 8 lokaliteter.	Tette riss	2		Video
71–72	Mulig riss i sprøytebetong som går fra en bolt i vederlag til en annen bolt i heng. Ingen endring ved inspeksjon i 2025.	Sjekk ved neste inspeksjon	3		
50	Riss i sprøytebetong. Ingen endring ved inspeksjon i 2025.	Sjekk ved neste inspeksjon	3		
150	Mulig riss i sprøytebetong, ca. 3 m ² . Ingen endring ved inspeksjon i 2025.	Sjekk ved neste inspeksjon	3		
160	Riss i sprøytebetong. Ingen endring ved inspeksjon i 2025.	Sjekk ved neste inspeksjon	3		
164–169	Riss i sprøytebetong, sprekk. Ingen endring ved inspeksjon i 2025.	Sjekk ved neste inspeksjon	3

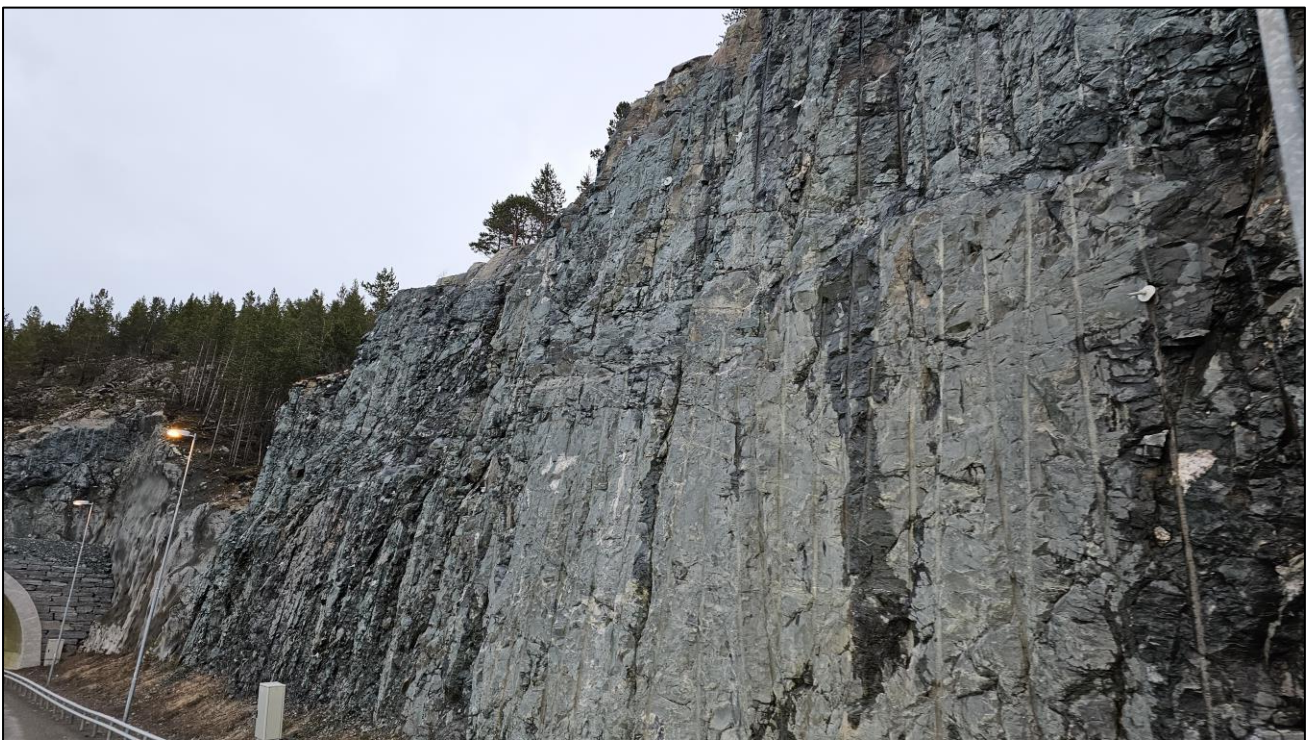
Foto 2. Oversikt forskjæring sør.

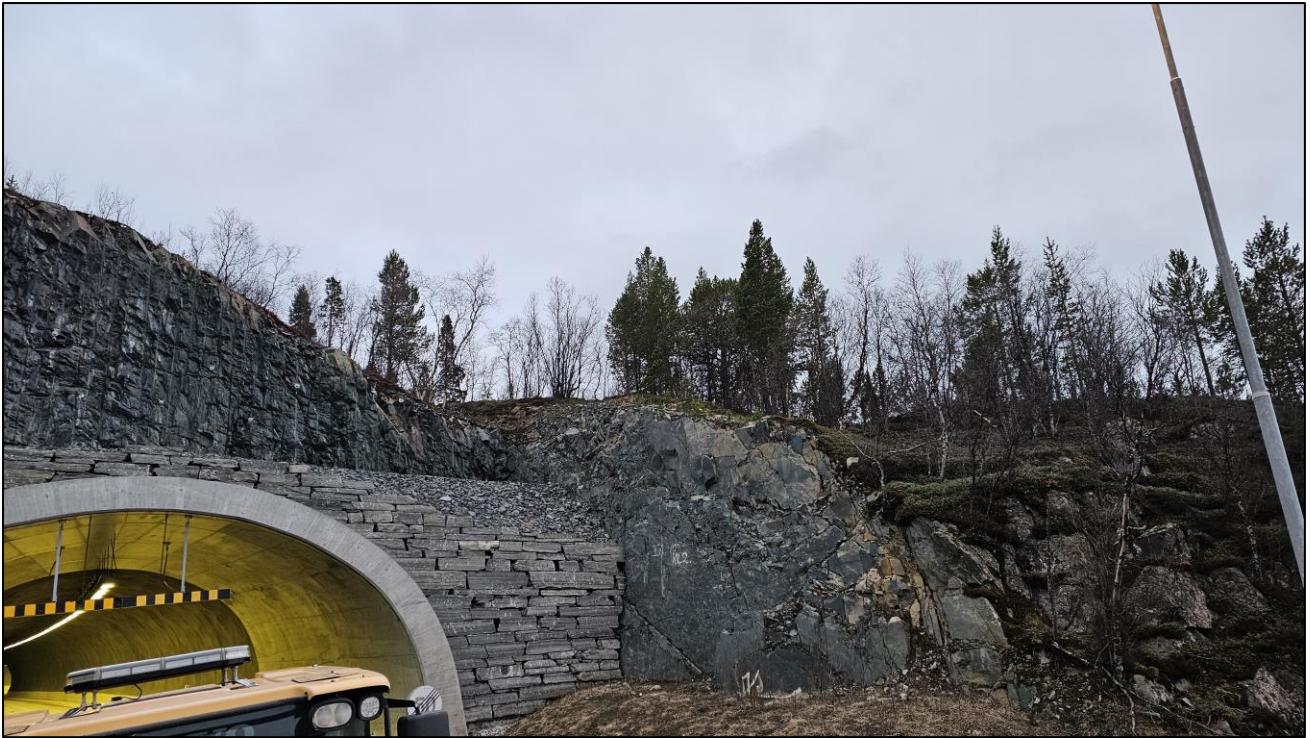
Foto 3. Oversikt forskjæring nord.

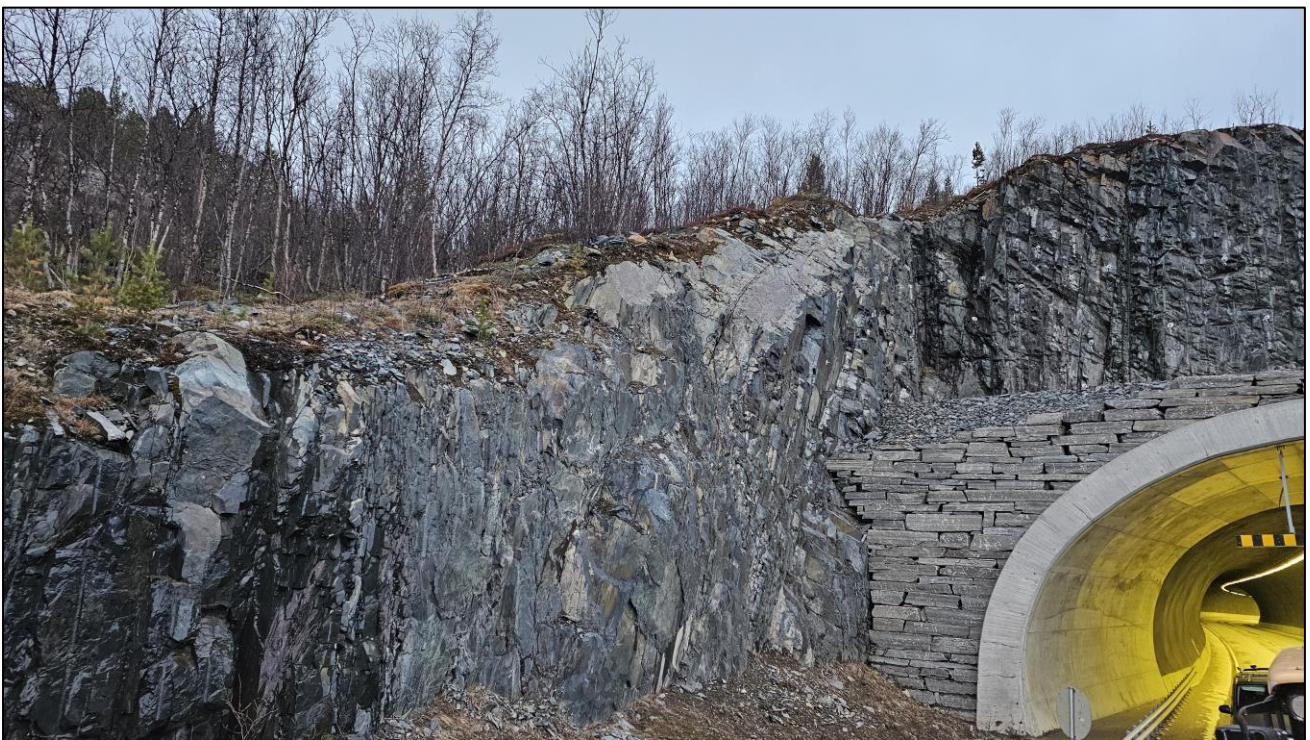
Foto 4. Oversikt forskjæring nord.

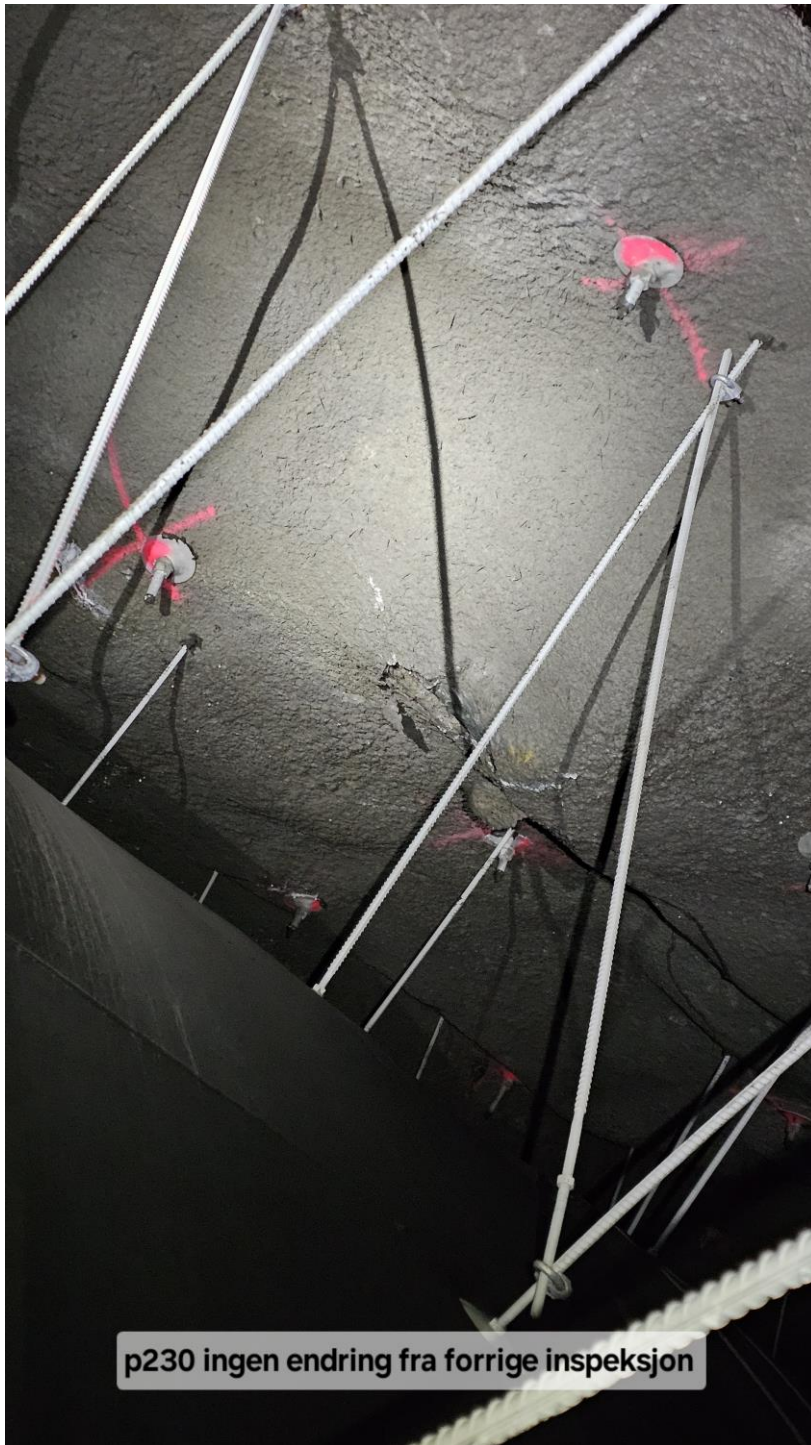
228	Riss i sprøytebetong. Ingen endring ved inspeksjon i 2025.	Sjekk ved neste inspeksjon	3		5
259–264	Riss i sprøytebetong. Ingen endring ved inspeksjon i 2025.	Sjekk ved neste inspeksjon	3		7

Foto 5. Pel 230 høyre side. Sjekkpunkt fra forrige inspeksjon. Ingen endring.

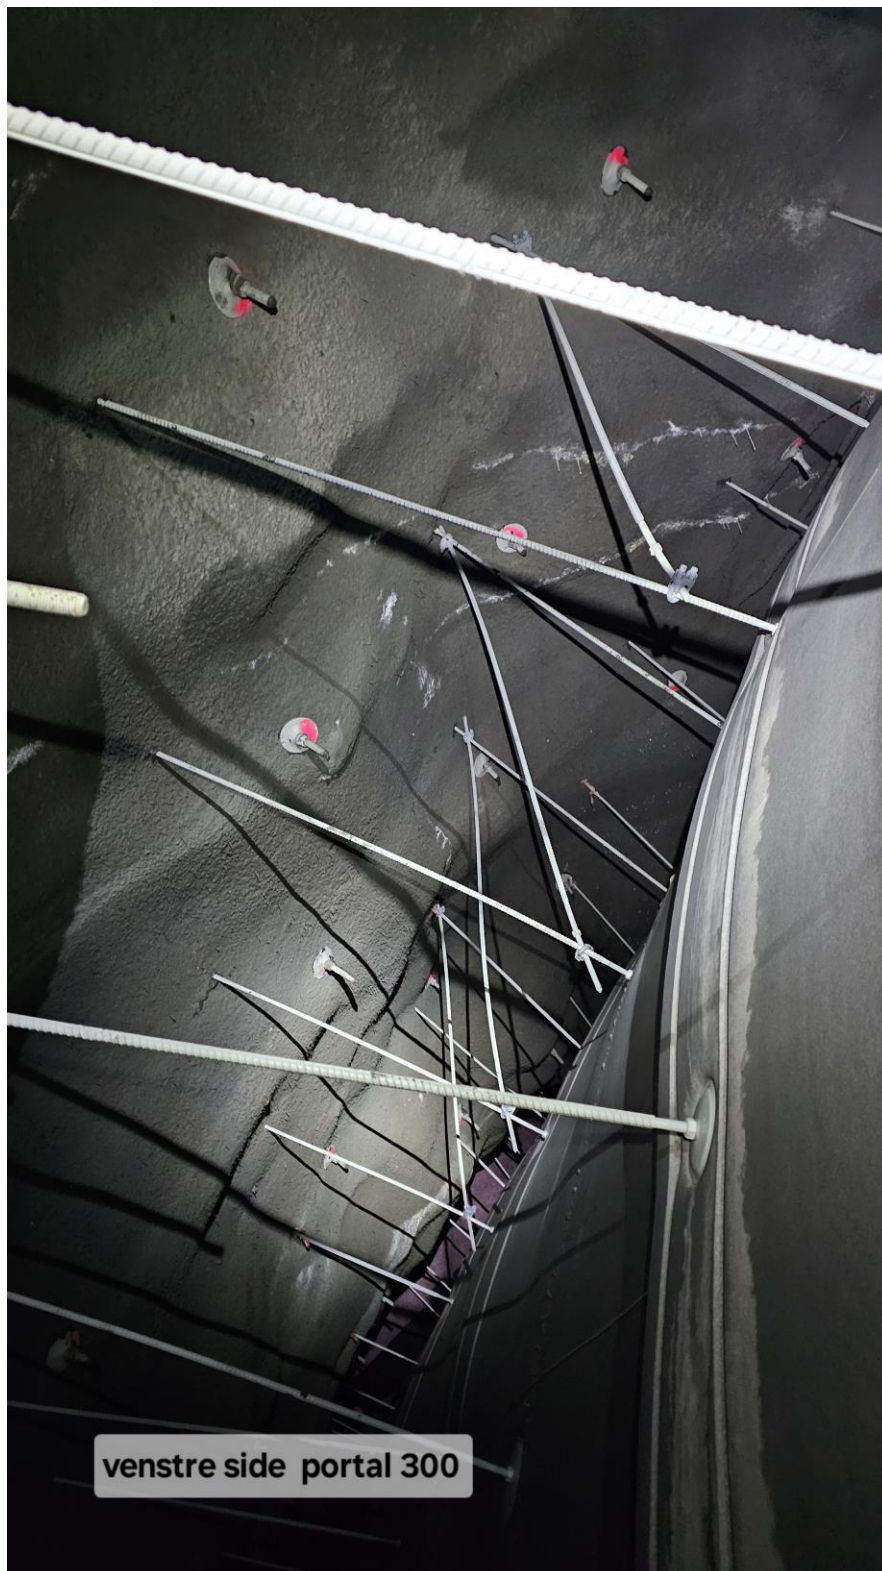
Foto 6. Pel 300 ved portal. Mindre kalkutfellinger, riss og drypp. Ellers god tilstand.

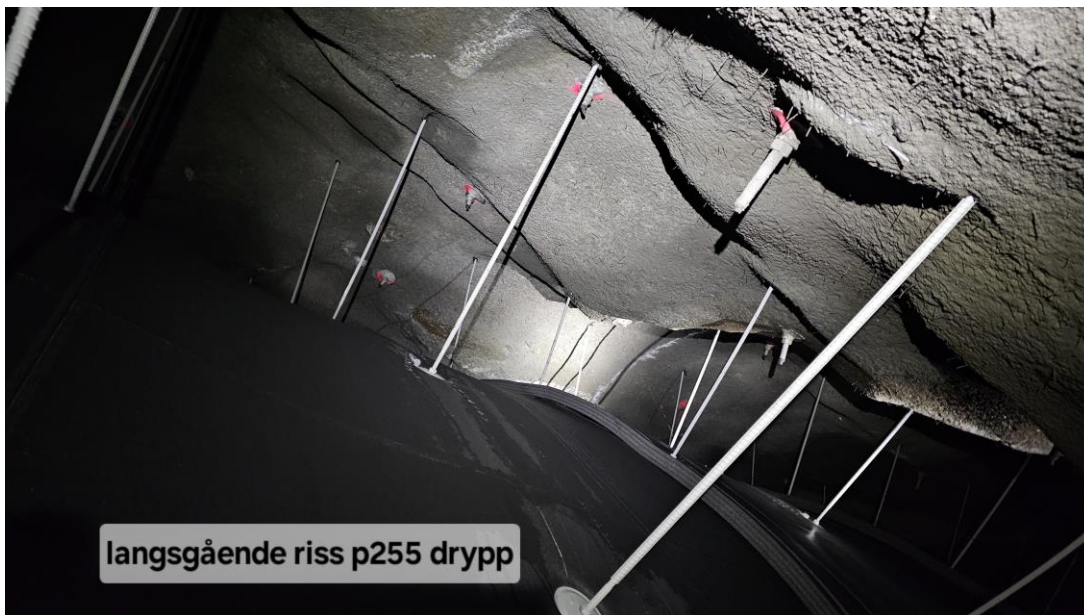
Foto 7. Pel 255 høyre side. Langsgående riss med drypp.

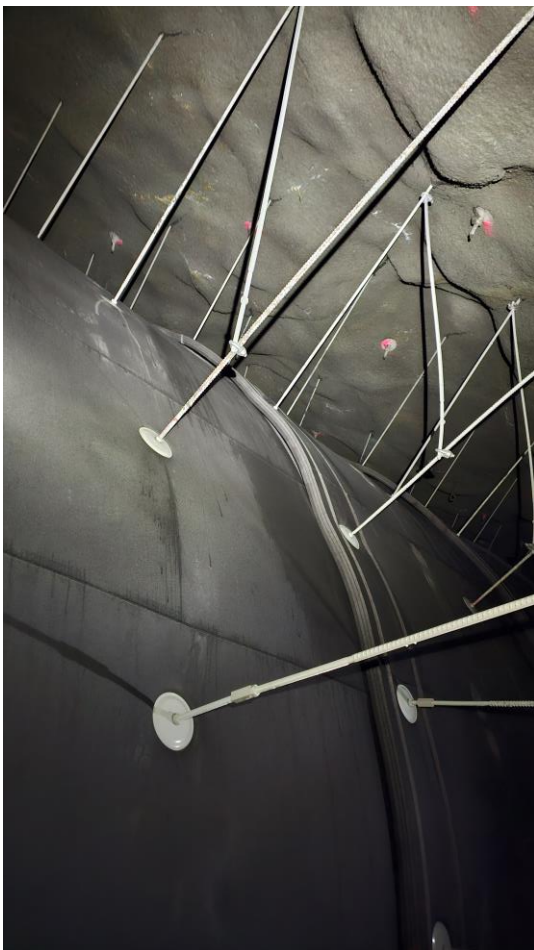
Foto 8. Eksempelbilde på generell tilstand på sprøytebetong og bolter. God stand med små kalkutfellinger og riss inne mellom. Noe ujevn tykkelse på sprøytebetong.
