Oppdrag:	Hovedinspeksjon av berg og bergsikring i Tyskhaugtunnelen 2025				
Oppdragsgiver:	Statens vegvesen, Divisjon Drift og Vedlikehold			Dato: 01.07.2025	
Planfase:	Vedlikehold	Vegnr: EV6		Dok-nr.: 10265286-01-RIGberg-RAP-005	
Kommune:	Alta kommune				
UTM 33 ref: N7778407, Ø809982 EUREF 89		S: 203	D: 1	Km: m 3450-3232	
Utarbeida av: Solveig Dahl Nøttestad					
Kontrollert av: Ragnhild Rostad					
Godkjent av: Marie Eri

HOVEDINSPEKSJON AV BERG OG BERGSIKING I TUNNEL 2025

EV6 TYSKHAUGTUNNELEN

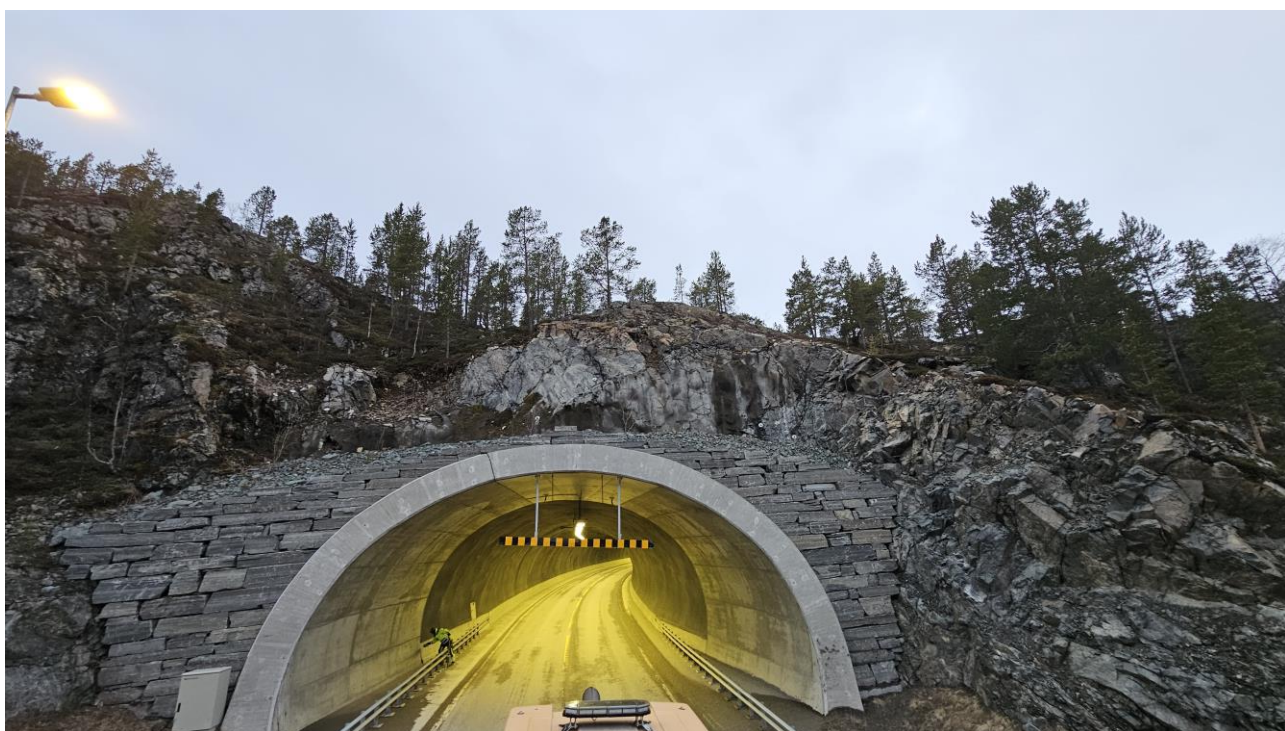
Sikringstiltak i forskjæringer er kun observert fra bakkenivå. Forskjæring øst er sikret med bolter og sprøytebetong. Det er ikke observert sikringstiltak i forskjæring vest. Begge forskjæringene har bred grøft i underkant av bergskjæring. Det er observert nedfall fra skjæring, men kun i grøft. Grøftebredde og portal vurderes å være tilstrekkelig for å fange

Foto 2. Oversikt forskjæring øst.

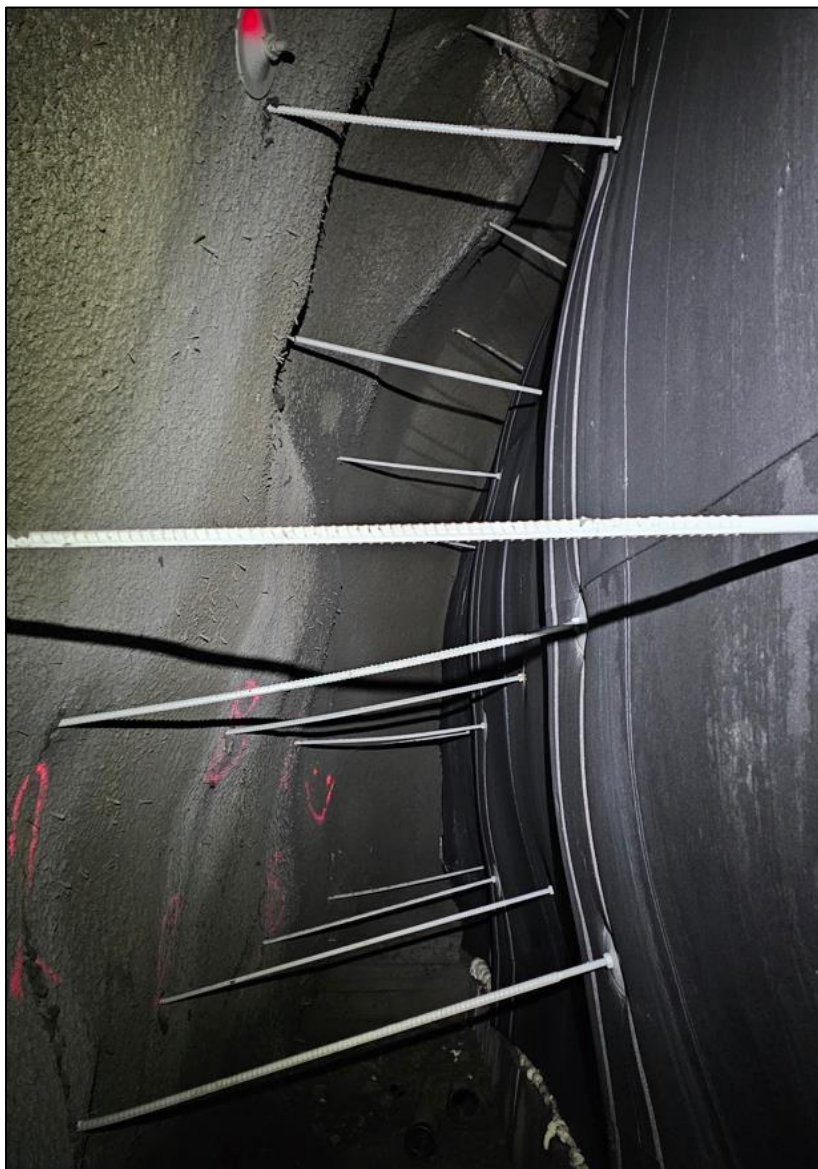
Foto 4. Eksempel på brannskiller bak hvelv.

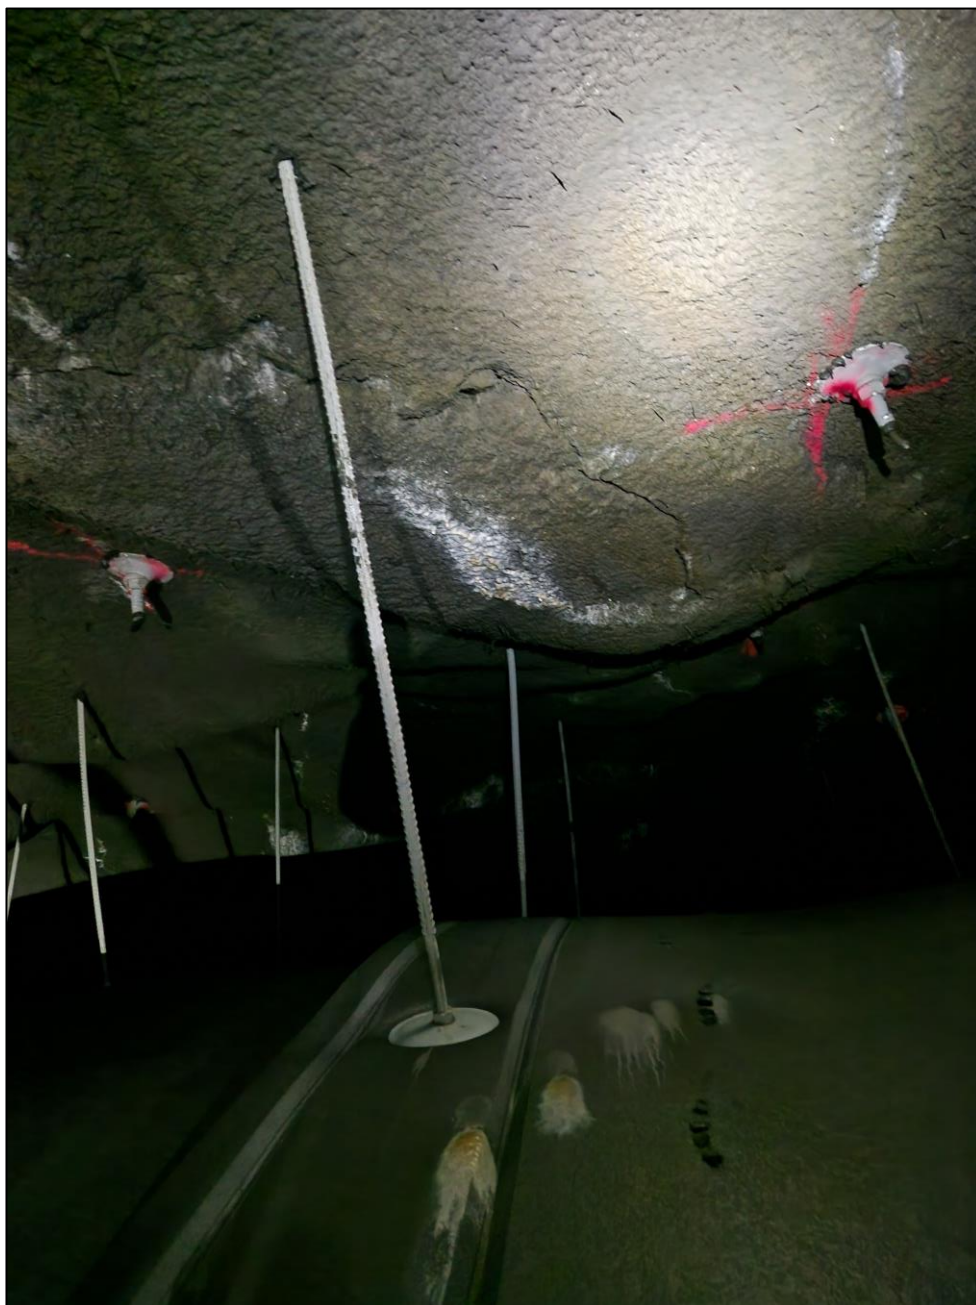
Ved pel 20 (høyre side) ble det utført spesialinspeksjon med stige etter anbefaling fra inspeksjonen i 2021 [1]. Det ble observert en sprekk i sprøytebetong som strekker seg over et område på ca. 1 m². Sprekken har en åpning på et par cm og noen steder litt bredere. Det er observert berg gjennom deler av sprekken. Der det er observert berg er sprøytebetongen noe tynnere. På grunn av begrenset tilkomst i henget (for lav stige) var det ikke mulig å se hvor stor sprekken er på baksiden. Sprekken går ikke videre oppover i henget og er begrenset til dette området. Det er eksisterende sikringsbolter rundt alle sider og området rundt er dermed stabilisert. Det anbefales ny spesialinspeksjon med vurdering av nødvendigheten for eventuelt én til to bolter for å forhindre nedfall av betong og eventuelt bakomliggende berg.

Foto 5. Sprekk observert på spesialinspeksjon i betong pel ca. 20 høyre side bak hvelv. Sprekk på et par cm bredde. Berg ble observert noen steder i sprekken og sprøytebetong har varierende tykkelse. Anbefaler ny spesialinspeksjon om ett år for å vurdere nødvendigheten av en til to bolter som sikringstiltak.

I forbindelse med hovedinspeksjon 2025 ble det ikke anbefalt tiltak bak hvelvet i tunnelen, men en oppfølging med spesialinspeksjon av observert spekk ved pel 20 høyre side. Dersom det ved neste spesialinspeksjon sees på som nødvendig, anbefales det å sikre med en til to bolter i det aktuelle partiet. Det anbefales også å videreføre tiltak ved å tette 5 observerte riss i skjøtene på brannsikringen på tvers av tunnelprofilen, se video.

Det anbefales ny spesialinspeksjon om 1 år for å følge utviklingen på observert spekk ved pel 20 høyre side. Spesialinspeksjonen må utføres med lang stige eller annet utstyr som gjør at man kan komme helt opp i henget og eventuelt banke bom i det aktuelle området. Stige brukt for inspeksjon i 2025 hadde noe begrenset tilkomst.

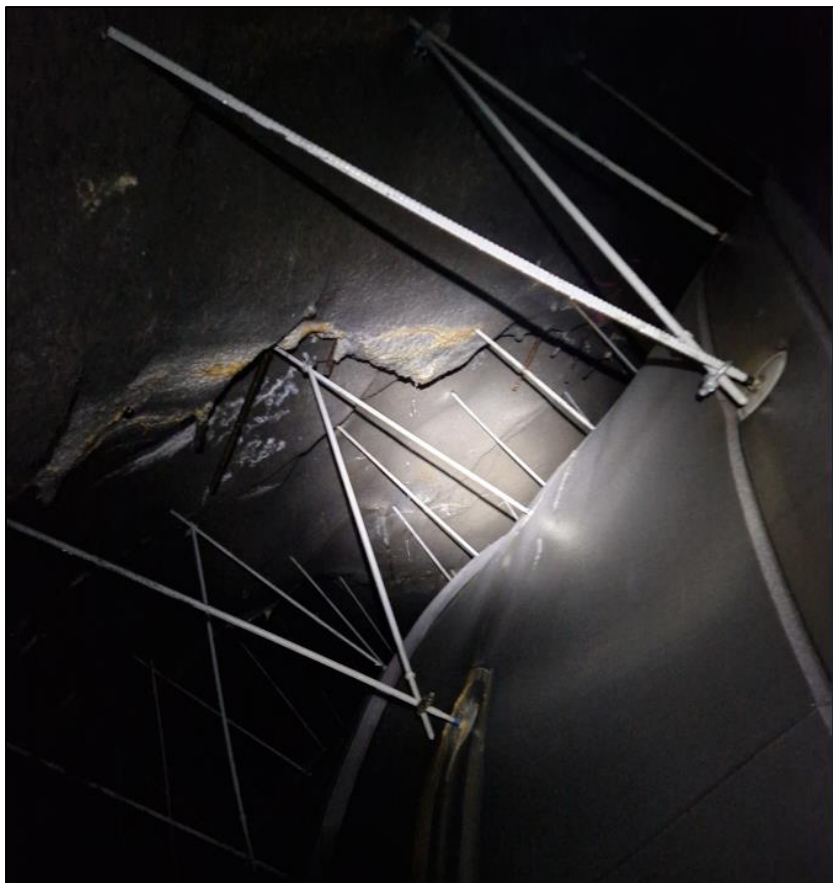
Observert bergsikring i tunnel er tilsynelatende fra da tunnelen ble bygget i 2013. Bak hvelv ble det observert fukt, samt små og middels lekkasjer, se markeringer i vedlegg 2. I tillegg er det observert kalkutfellinger og rustutfellinger sporadisk gjennom tunnelen. Observert bergsikring er generelt vurdert å være i god stand.

Foto 6. Eksempel på drypp, samt kalk- og rustutfelling bak hvelv.
