Oppdrag:	Hovedinspeksjon av berg og bergsikring i Tømmernestunnelen 2025				
Oppdragsgiver:	Statens vegvesen, Divisjon Drift og Vedlikehold			Dato: 23.05.2025	
Planfase:	Vedlikehold	Vegnr: EV6		Dok-nr.: 10265286-01-RIGberg-RAP-008	
Kommune:	Hamarøy kommune				
UTM 33 ref: N7534121.61, S537354.64		EUREF 89	S: 151	D: 1	Km: m1236-1958
Utarbeida av: Marie Eri					
Kontrollert av: Hallgeir Sirevaag					
Godkjent av: Marie Eri

# HOVEDINSPEKSJON AV BERG OG BERGSIKING I TUNNEL 2025

## EV6 TØMMERNESTUNNELEN

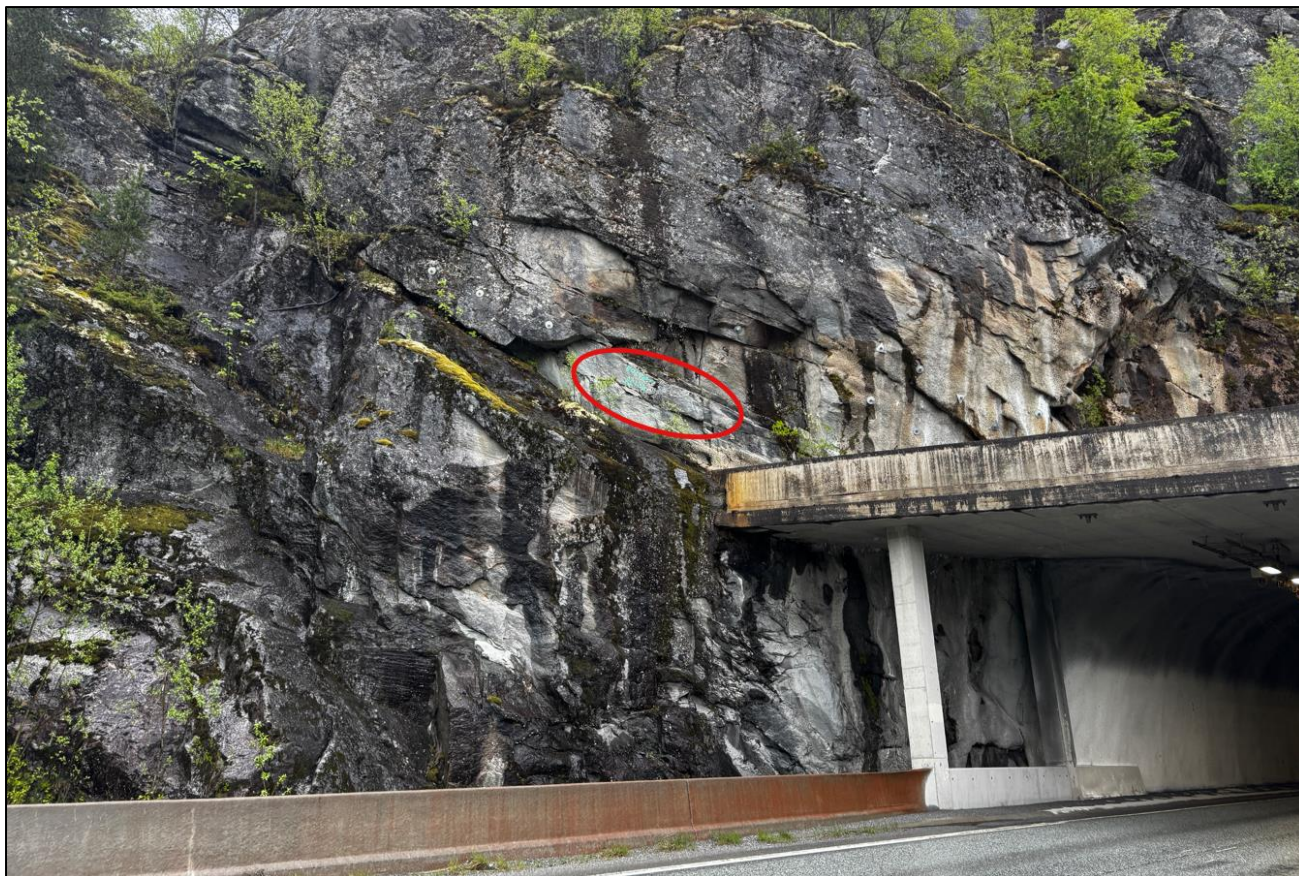
Foto 1. Oversikt forskjæring nord. Rød sirkel indikerer blokk som tidligere er merket med rensk/bolt. Det anbefales å renske blokken ned. Boltesikring vurderes etter rensk.

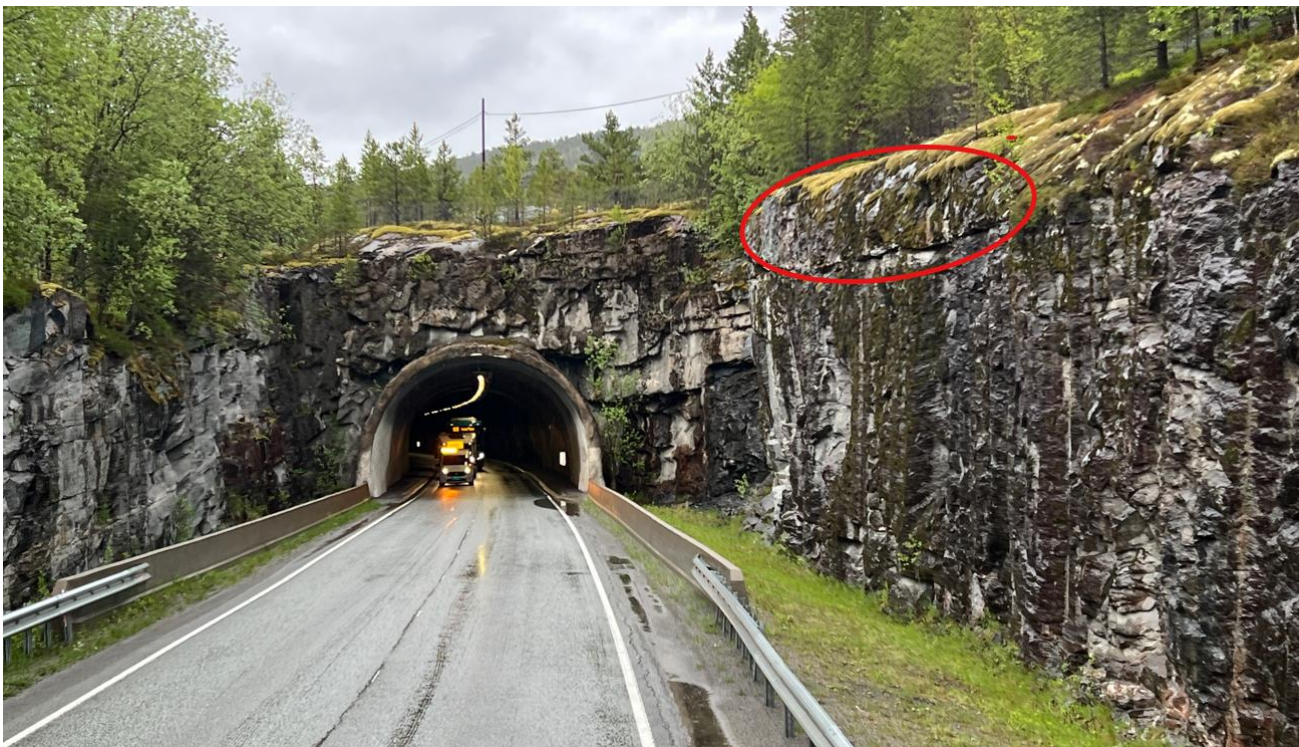
Foto 2. Oversikt forskjæring sør. Området markert med rødt anbefales å boltesikres. Bolteplassering, antall og dimensjon på boltene må detaljprosjekteres av geolog etter rensk.

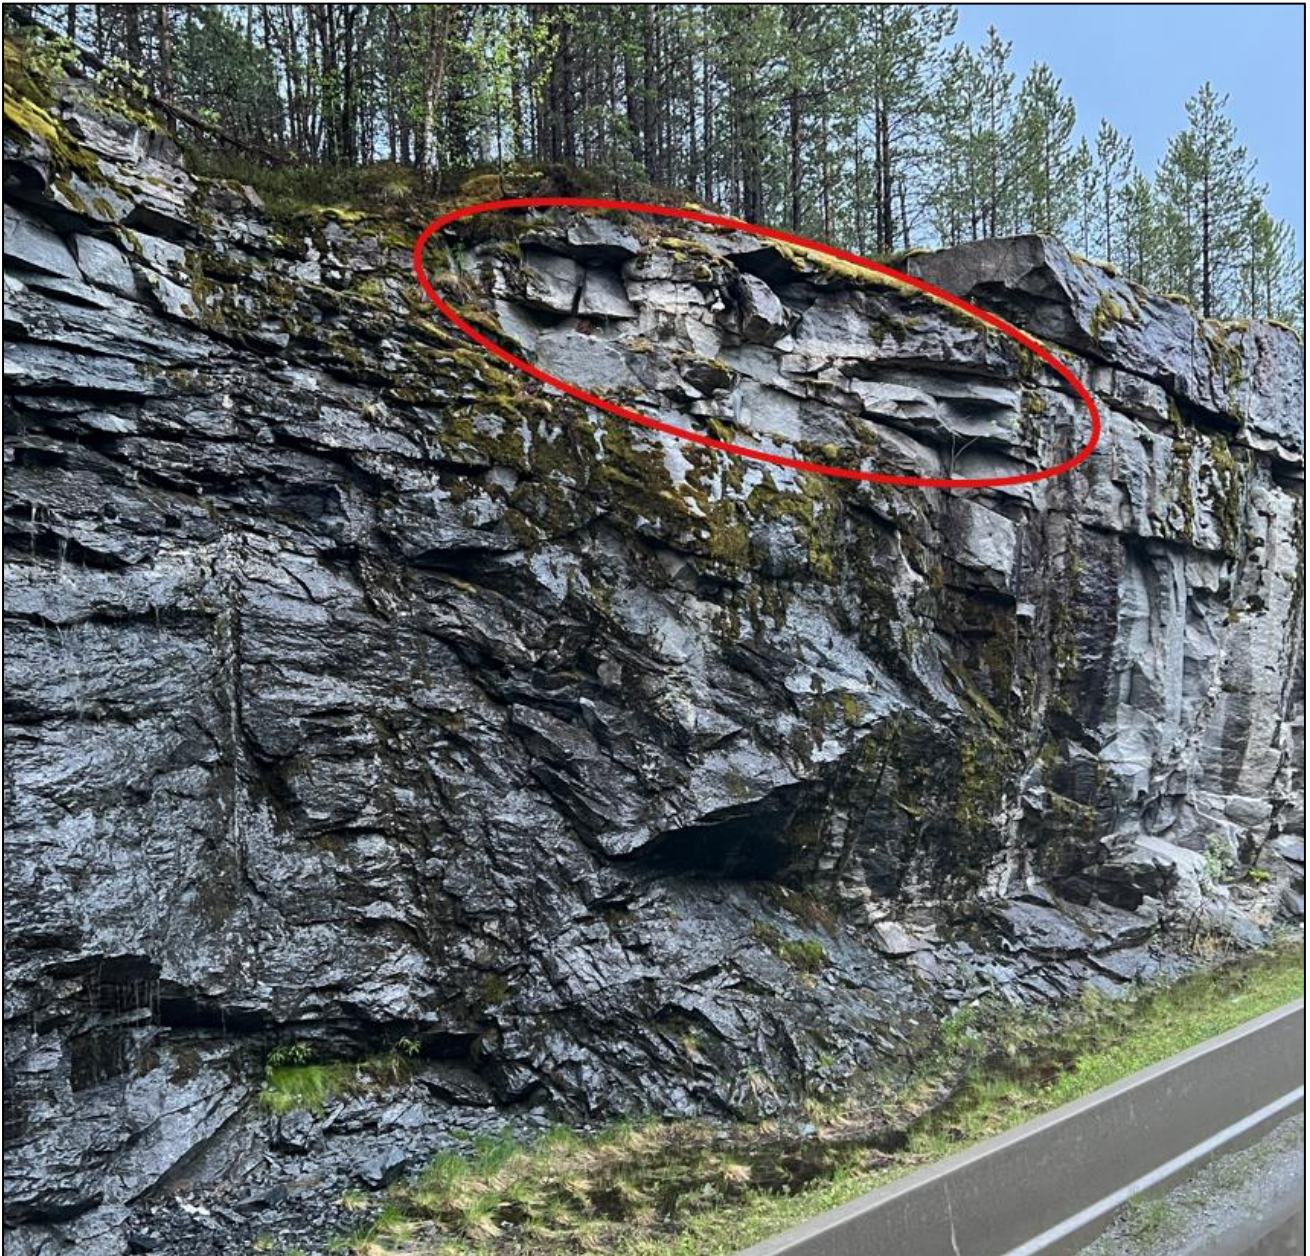
Sikringstiltak i forskjæringene er kun observert fra bakkenivå. Ved forskjæring sør ble det observert et parti med løse blokker øverst i skjæringen på høyre side (sett mot tunnelen). Det er en ca. 3 meter bred grøft i underkant av skjæringen og mye av et potensielt nedfall vil kunne havne i grøften. Det anbefales likevel at blokkene renskes kontrollert ned, og at boltesikring vurderes etter rensk. Ved samme lokalitet er det en berglinse på topp skjæring med fall mot vegbanen. Det anbefales å boltesikre denne berglinsen, se bildevedlegg. Bolteplassering, boltedimensjon og plassering av bolter må detaljprosjekteres av geolog etter rensk. Ved forskjæring nord er det en blokk som tidligere er merket med bolt/rensk, se bildevedlegg. Det anbefales at blokken forsøkes å renskes ned. Boltesikring vurderes etter rensk.

Foto 3. Oversikt over parti med løse blokker ved forskjæring sør. Det anbefales å renske løst berg kontrollert ned. Boltesikring vurderes etter rensk.

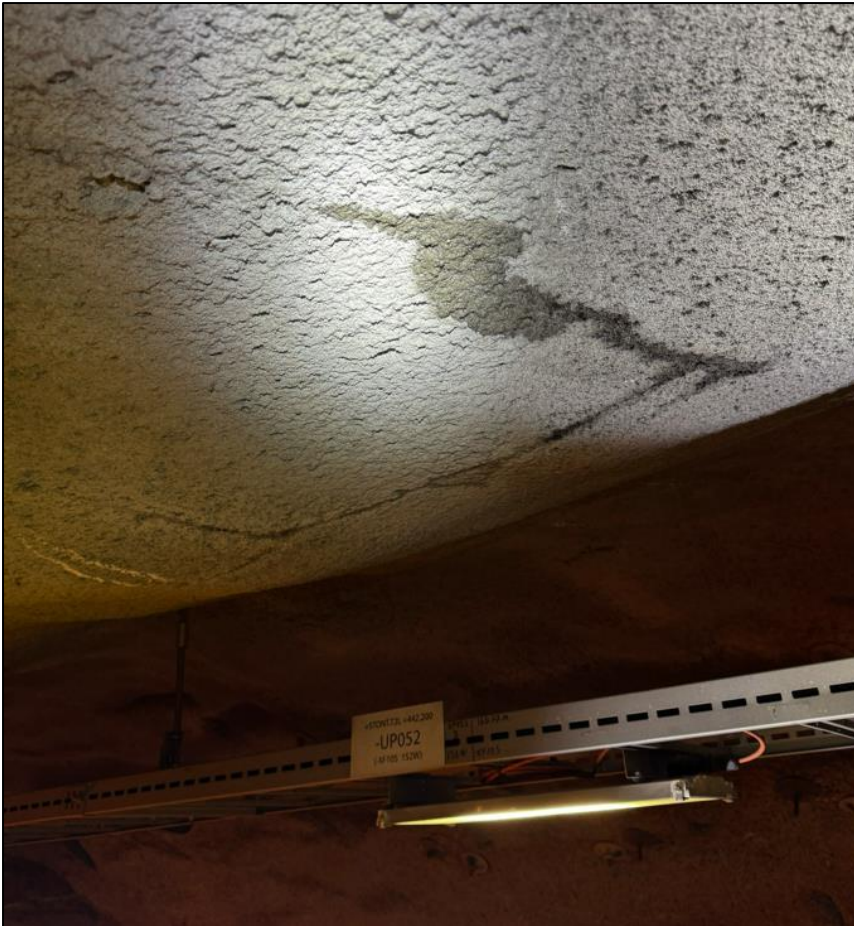
Foto 5. Pel 172 h. side. Fukt og riss i brannsikret PE-skum.

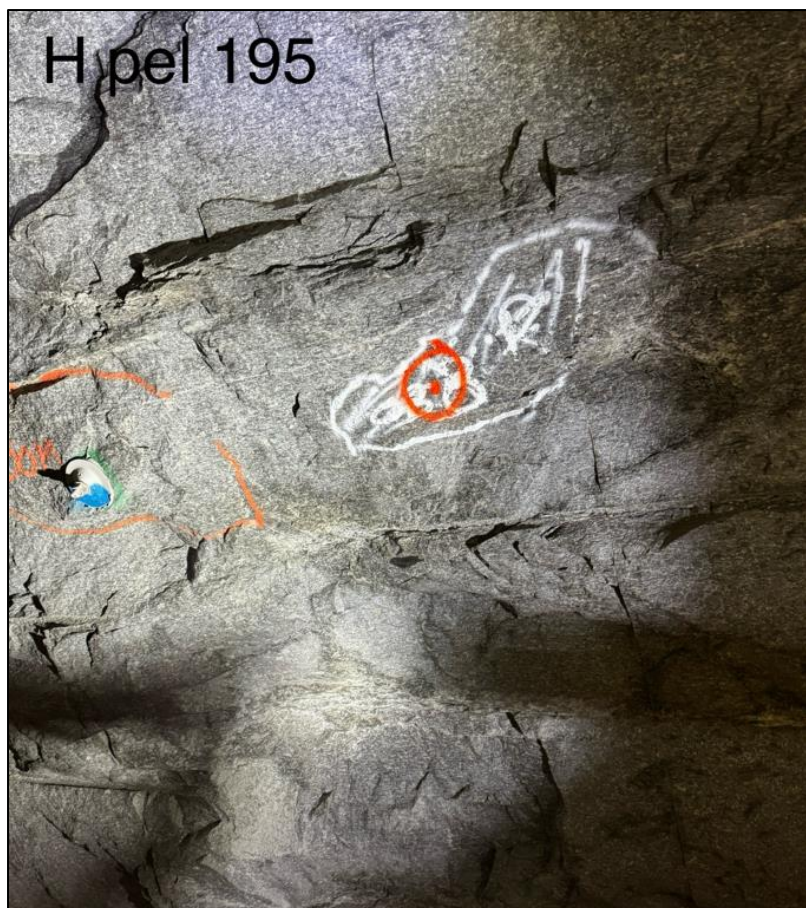
Foto 6. Pel 195, h.side. Eksempel på område med bom i berget hvor det anbefales å boltesikre med 1 stk. 2,4 meters bolt.

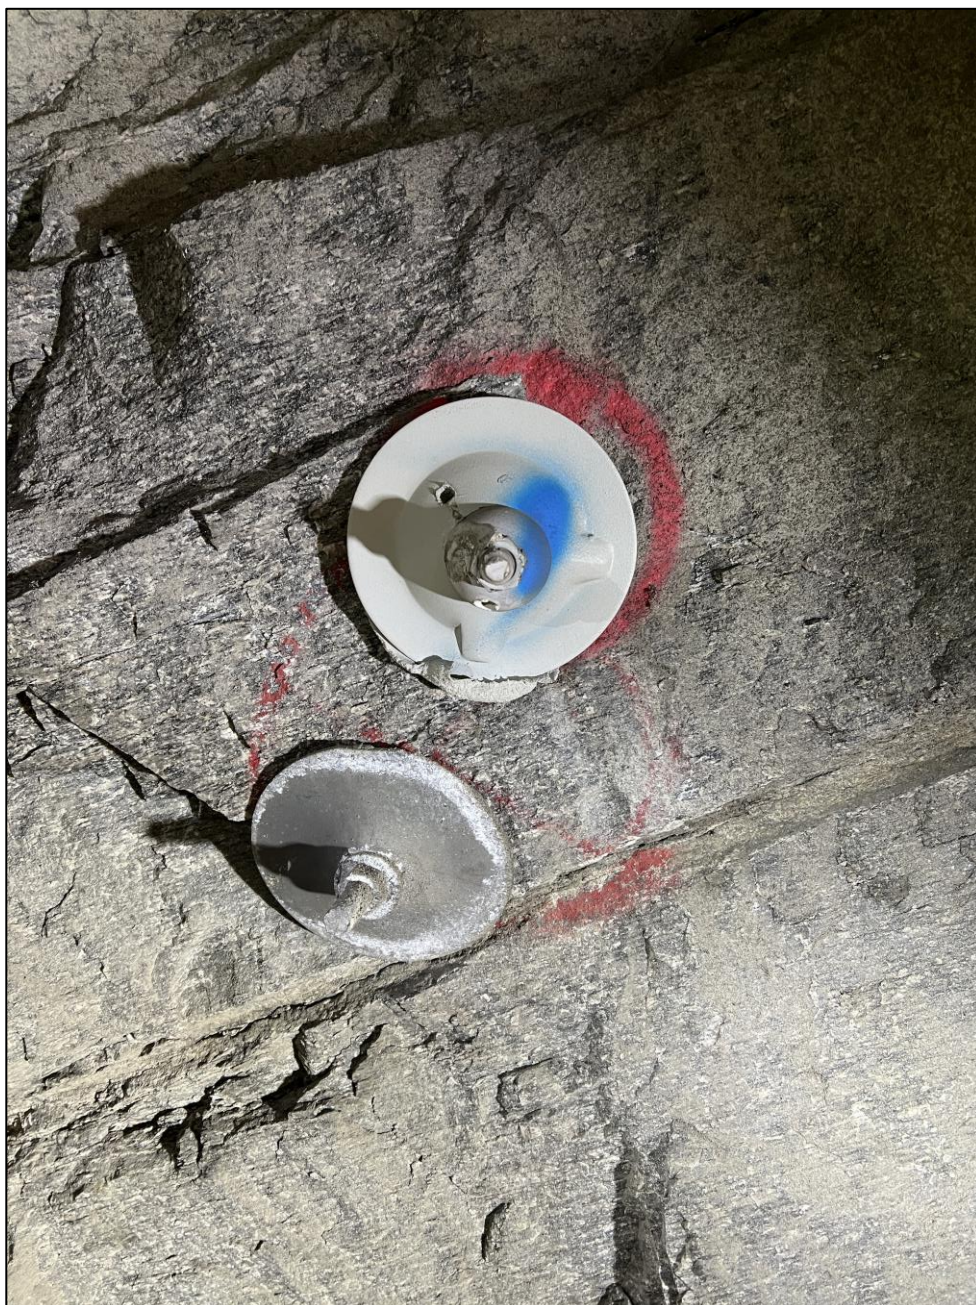
Foto 7. Eksempel på erstattet bolt.

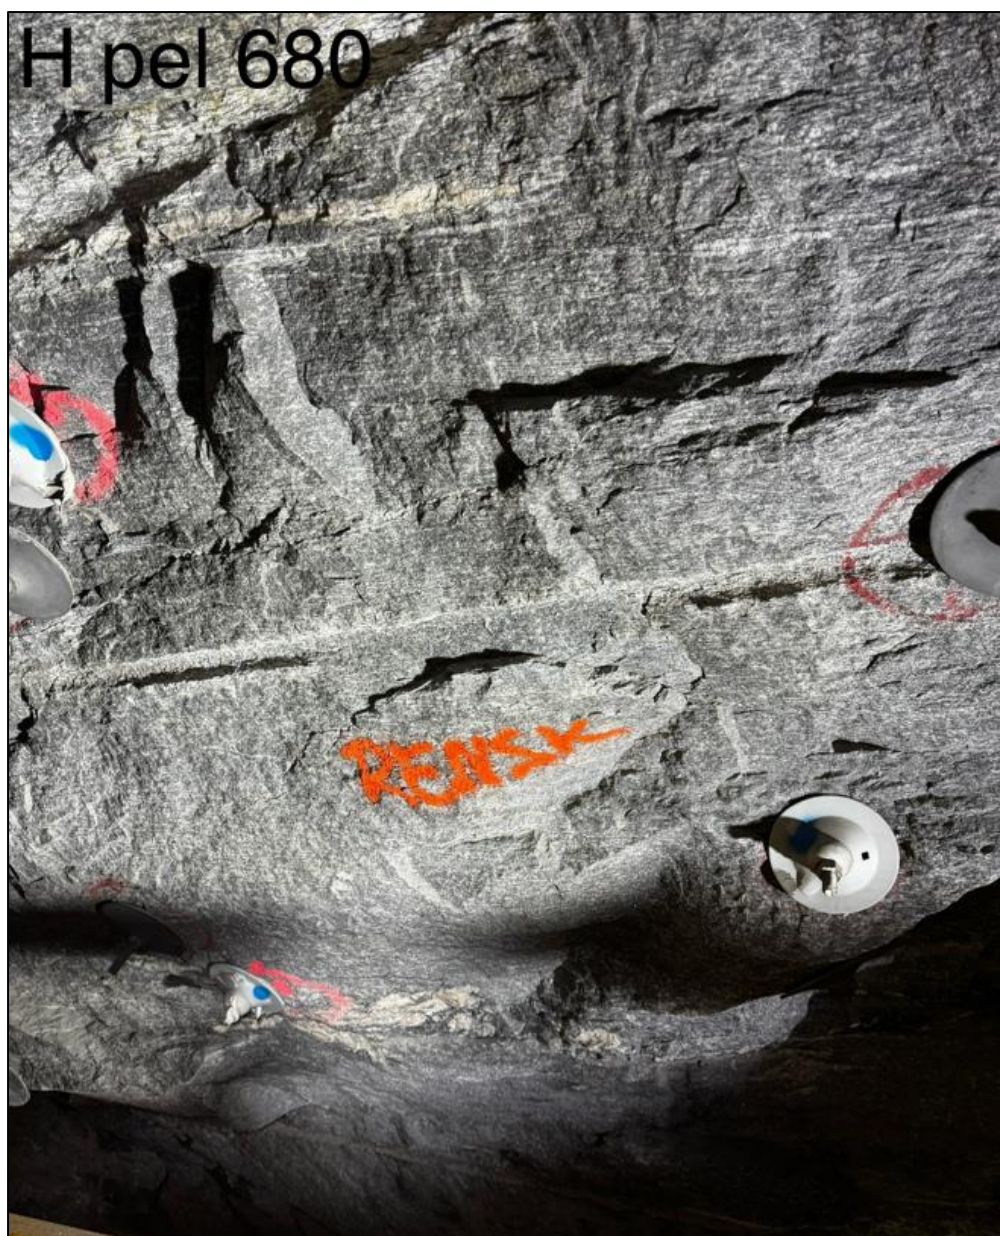
Foto 8. Pel 680, h.side. Eksempel på område hvor rensk er anbefalt.

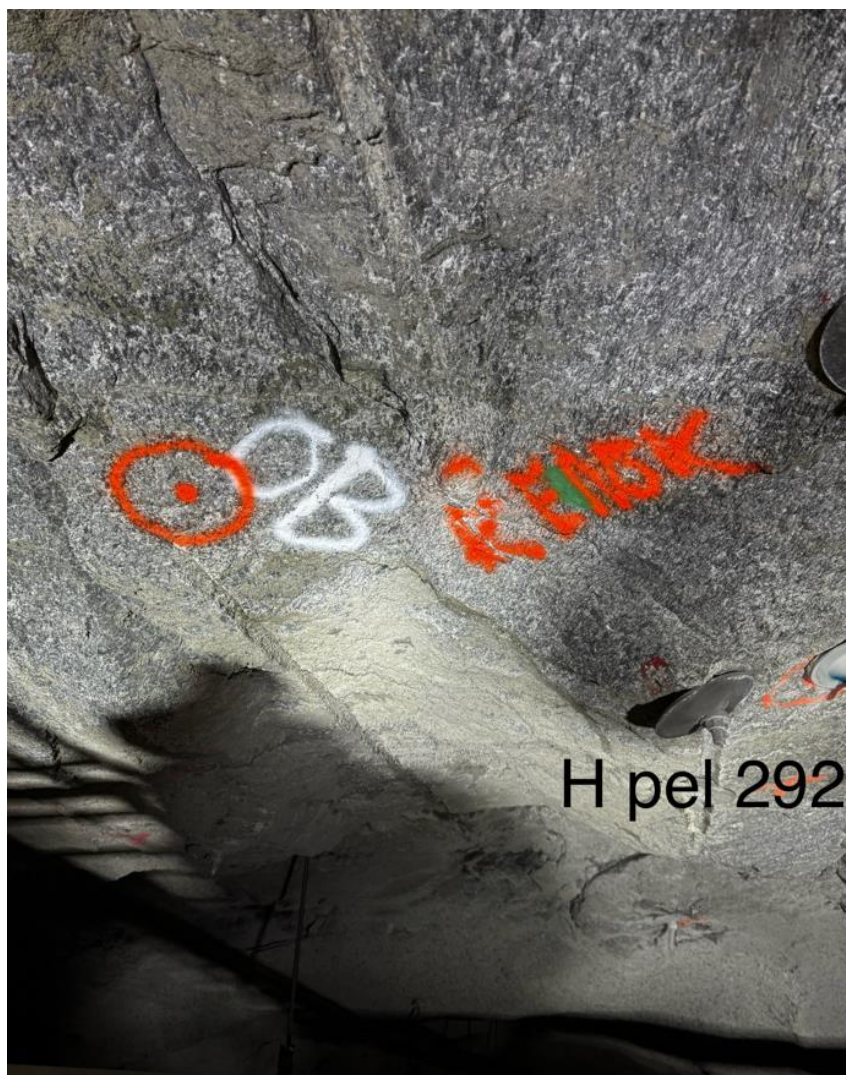
Foto 9. Pel 292, h.side. Eksempel på område med avløst berg og bom.
