Oppdrag: Hovedinspeksjon av berg og bergsikring i Bakkejord 2025				
Oppdragsgiver: Statens vegvesen, Divisjon Drift og Vedlikehold			Dato: 06.10.2025	
Planfase: Vedlikehold	Vegnr: EV10		Dok-nr.: 10265286-01-RIGberg-RAP-024	
Kommune: Narvik kommune				
UTM 33 ref: 7603780.28N, 599447.7 Ø 89	S:31	D: 1	Km: m3517-3830	
Utarbeida av: Johan Åsnes				
Kontrollert av: Ragnhild Rostad				
Godkjent av: Marie Eri

# HOVEDINSPEKSJON AV BERG OG BERGSIKING I TUNNEL 2025

## EV 10 Bakkejord

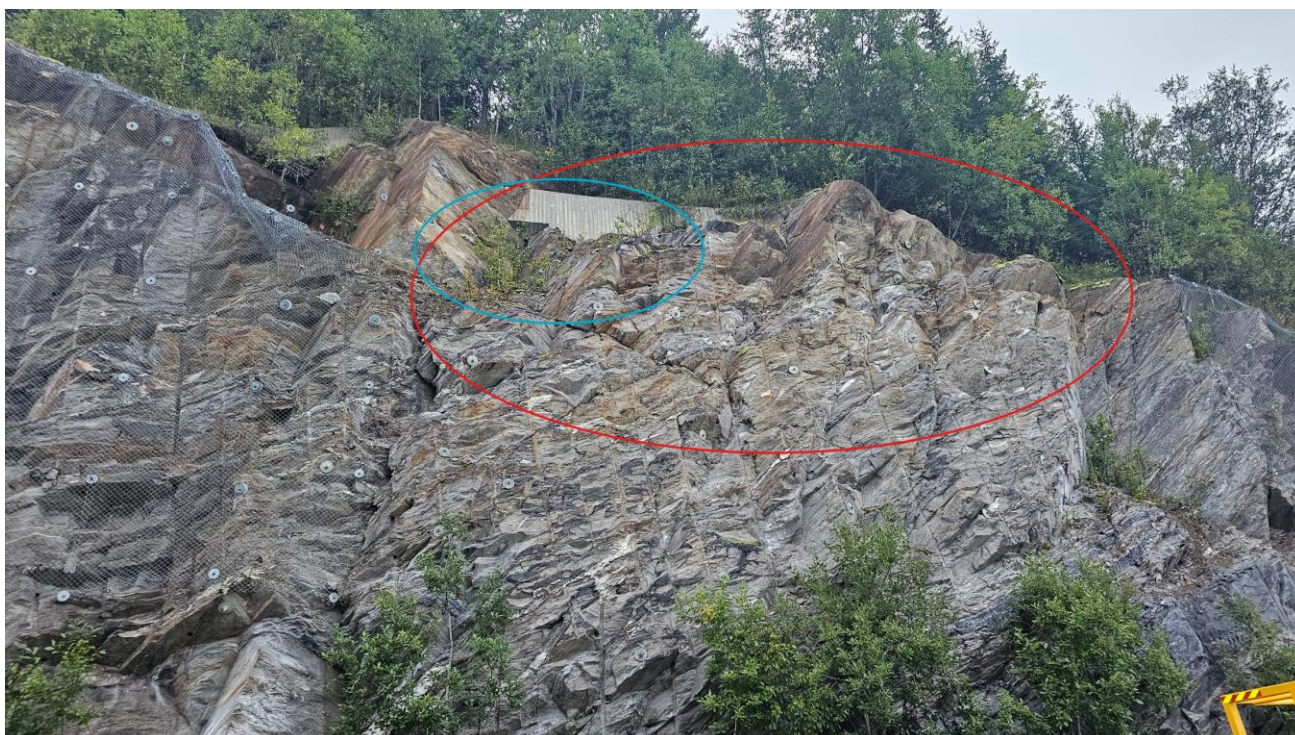
Foto 2. Forskjæring øst. Rød sirkel markerer område som må renskes. Blå sirkel markerer trær/busker som må fjernes.

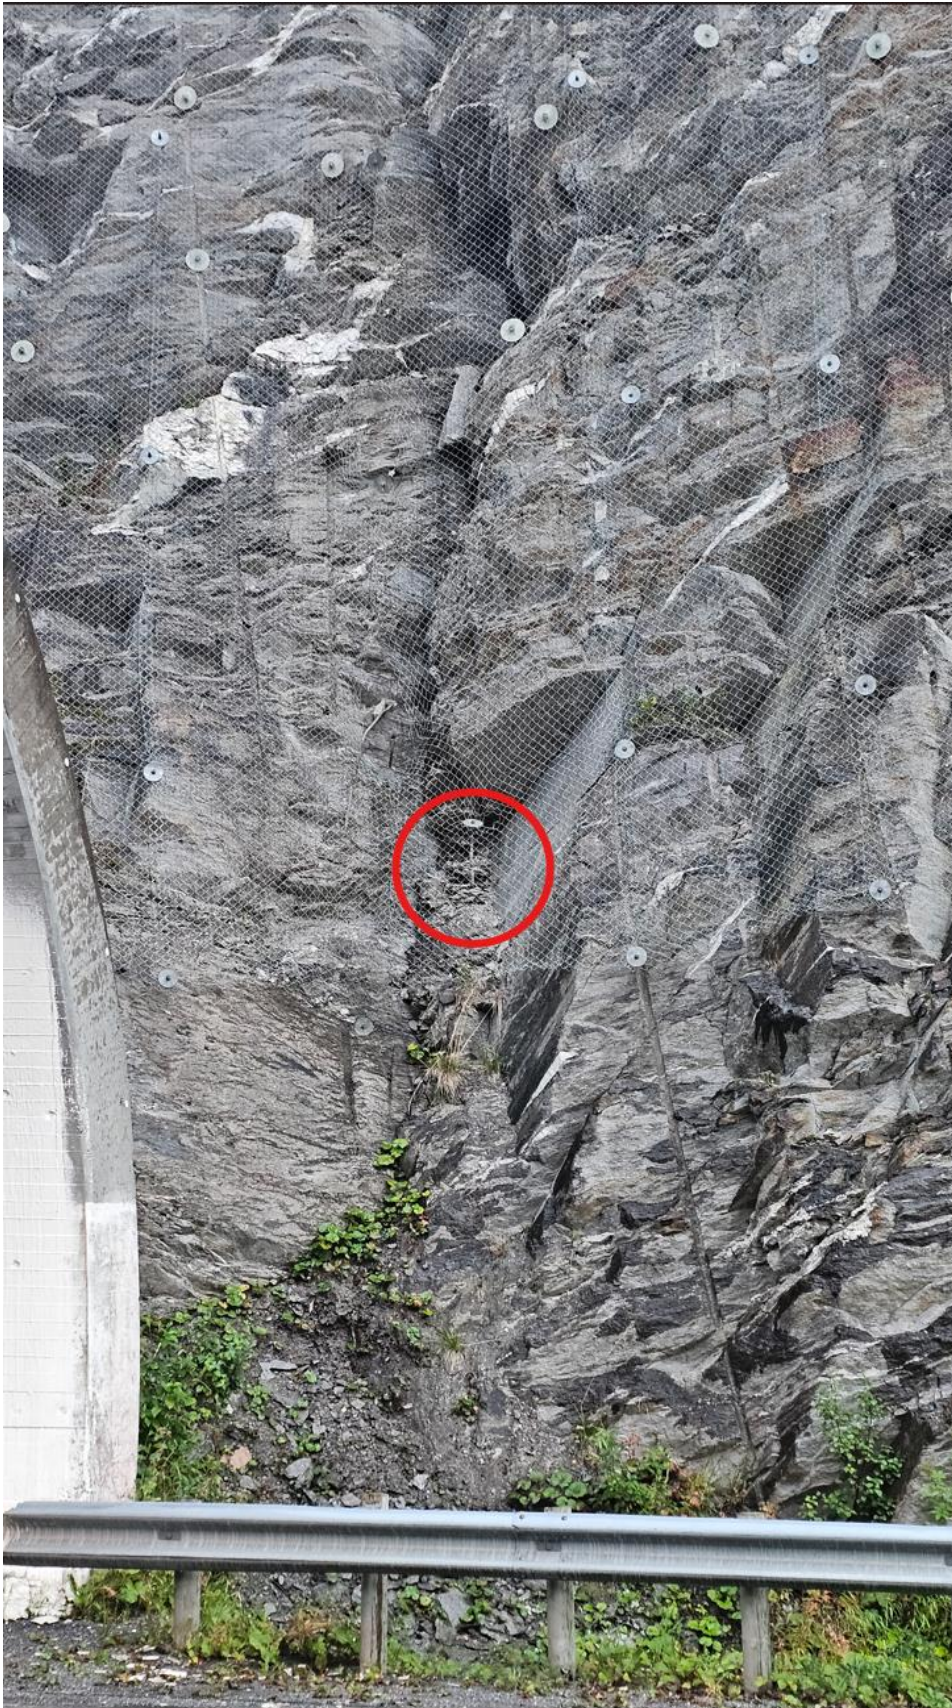
Foto 3. Løsnet festebolt i forskjæring øst, ved siden av portal. Må repareres.

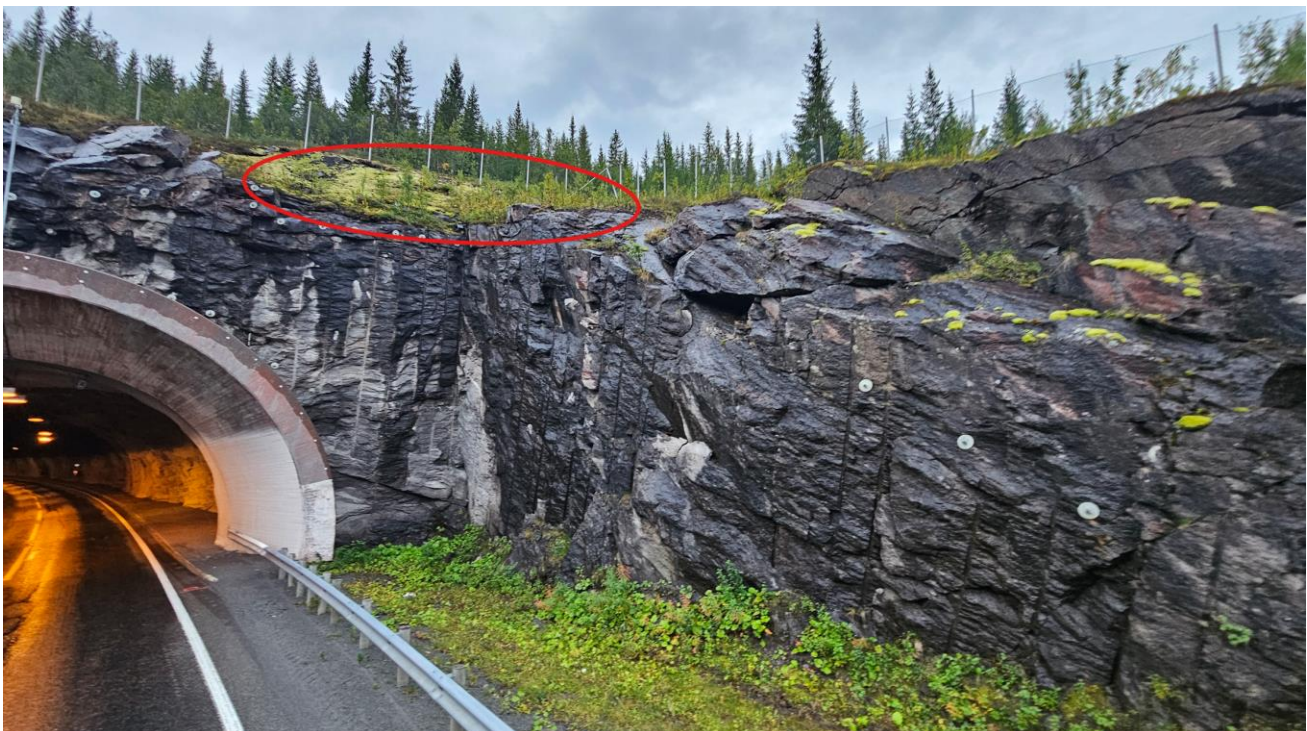
Foto 5. Vegetasjon som må fjernes ved portal øst, markert med rødt omriss.

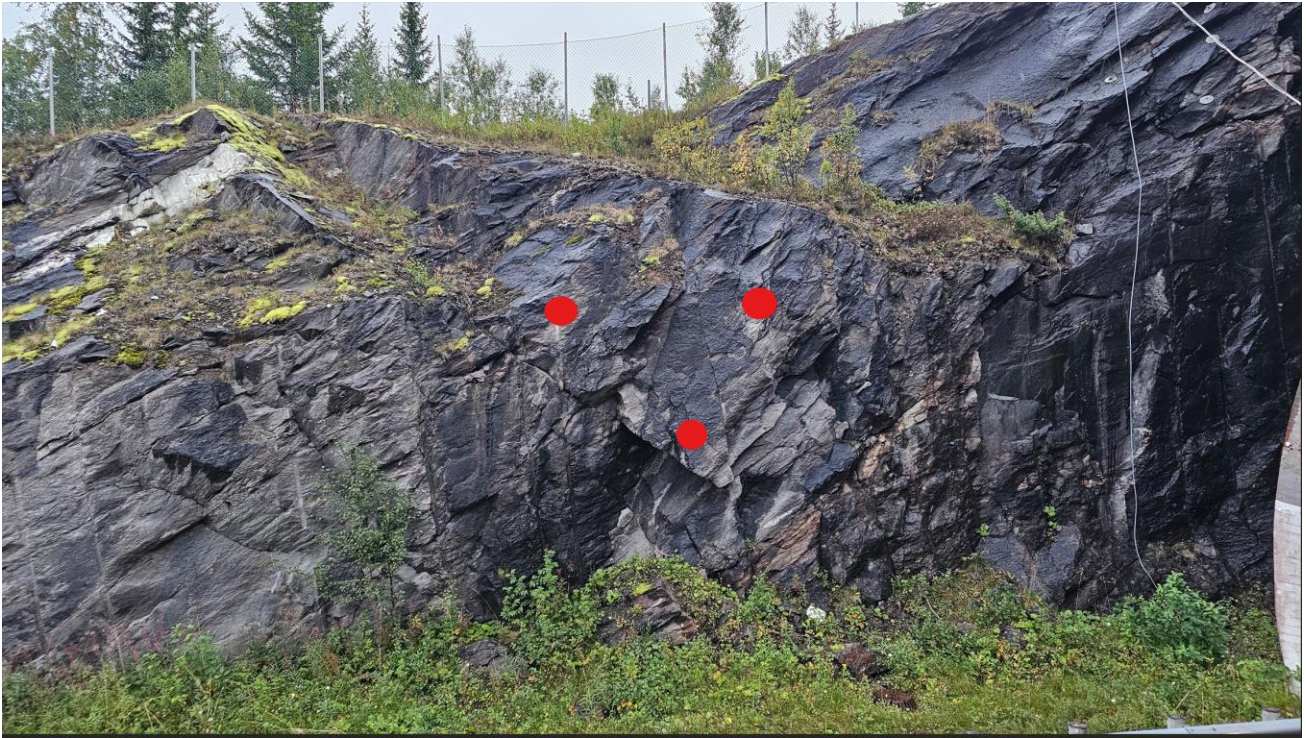
Foto 6. Forskjæring vest. Avløst blokk. Sikres med 3 stk. 3 m bolter. Røde prikker markerer bolteplassering.

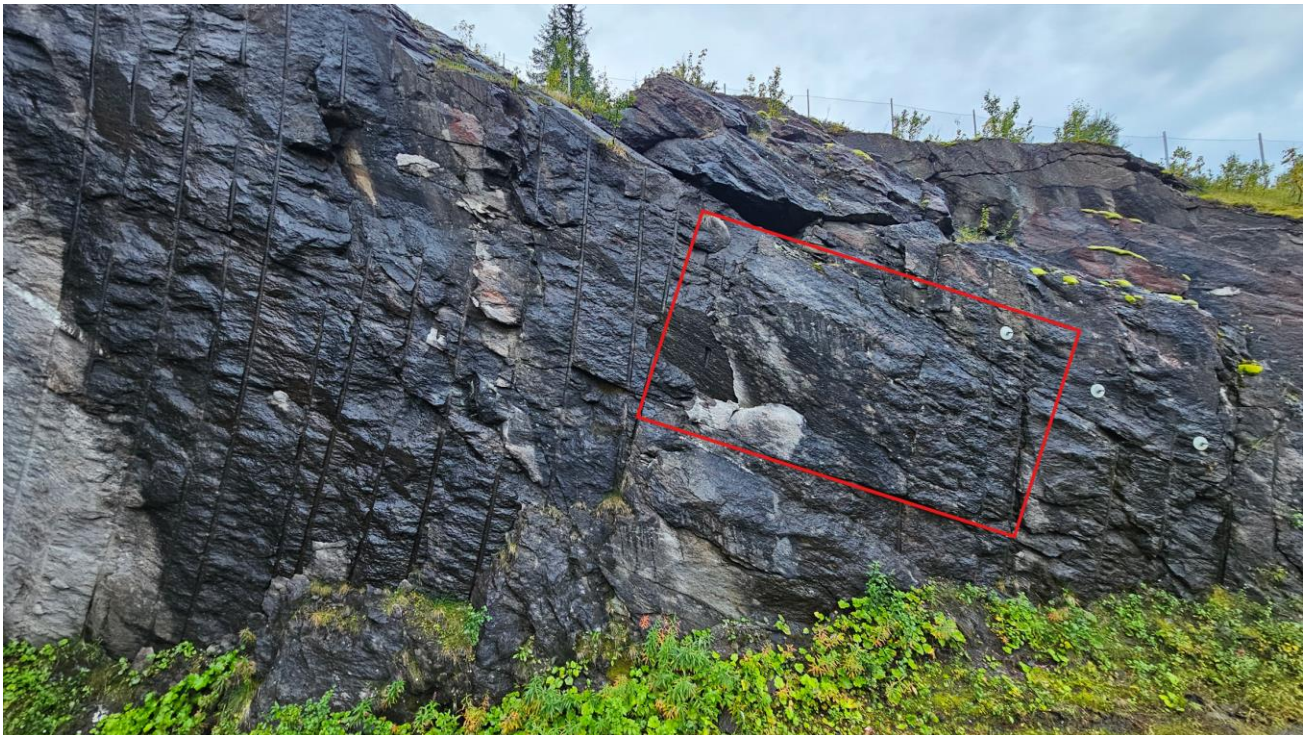
Foto 7. Forskjæring øst. Løst flak på ca. 0,5 m<sup>3</sup> som må renskes.

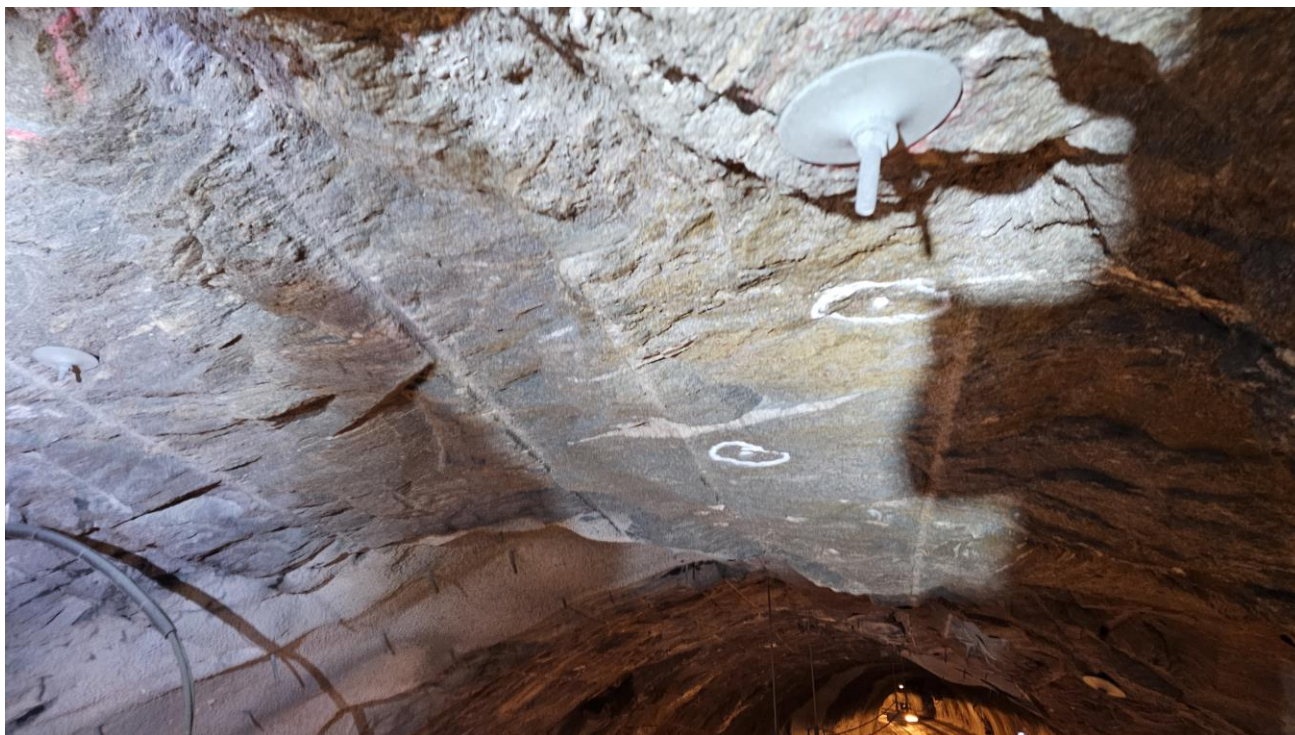
Foto 8. Pel 24 h. Heng. Tidligere anviste bolter ikke montert. 2 stk. 2,4 m bolter må monteres.

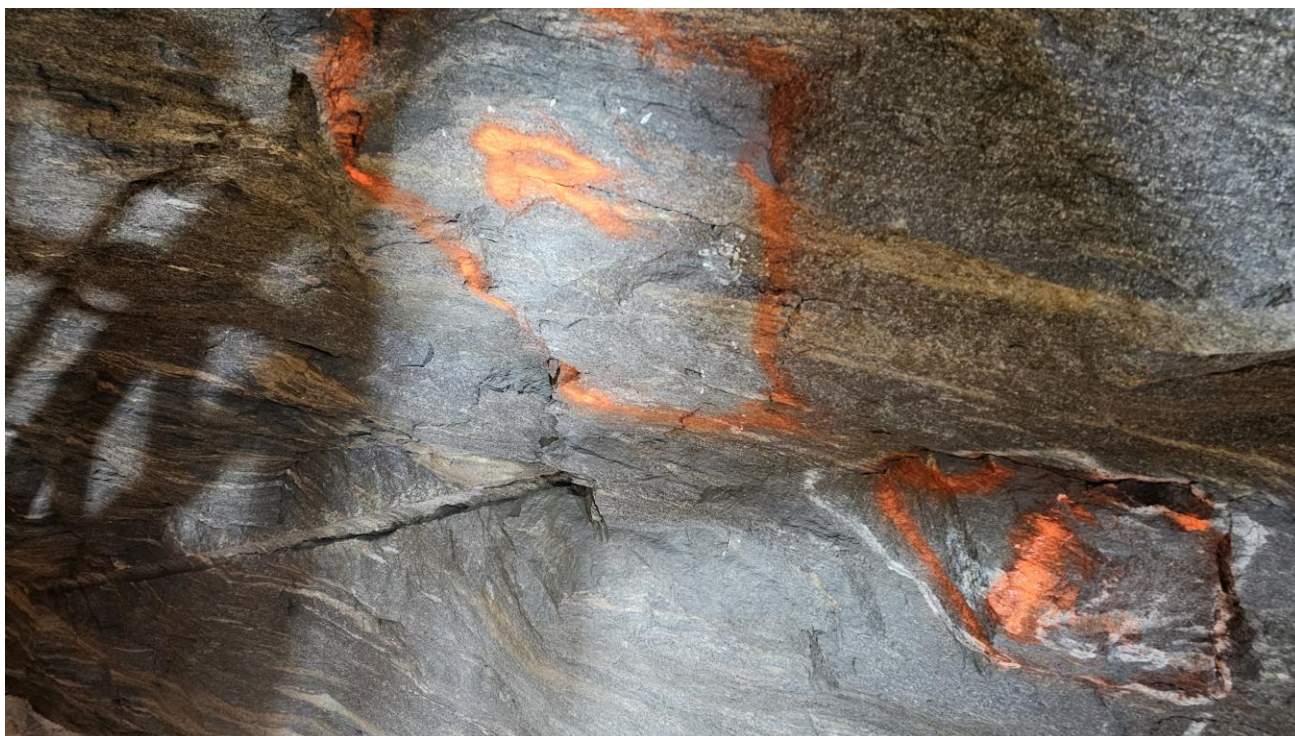
Foto 9. Pel 26 h. heng. 2 stk. avløste blokker. Markert for rensk.

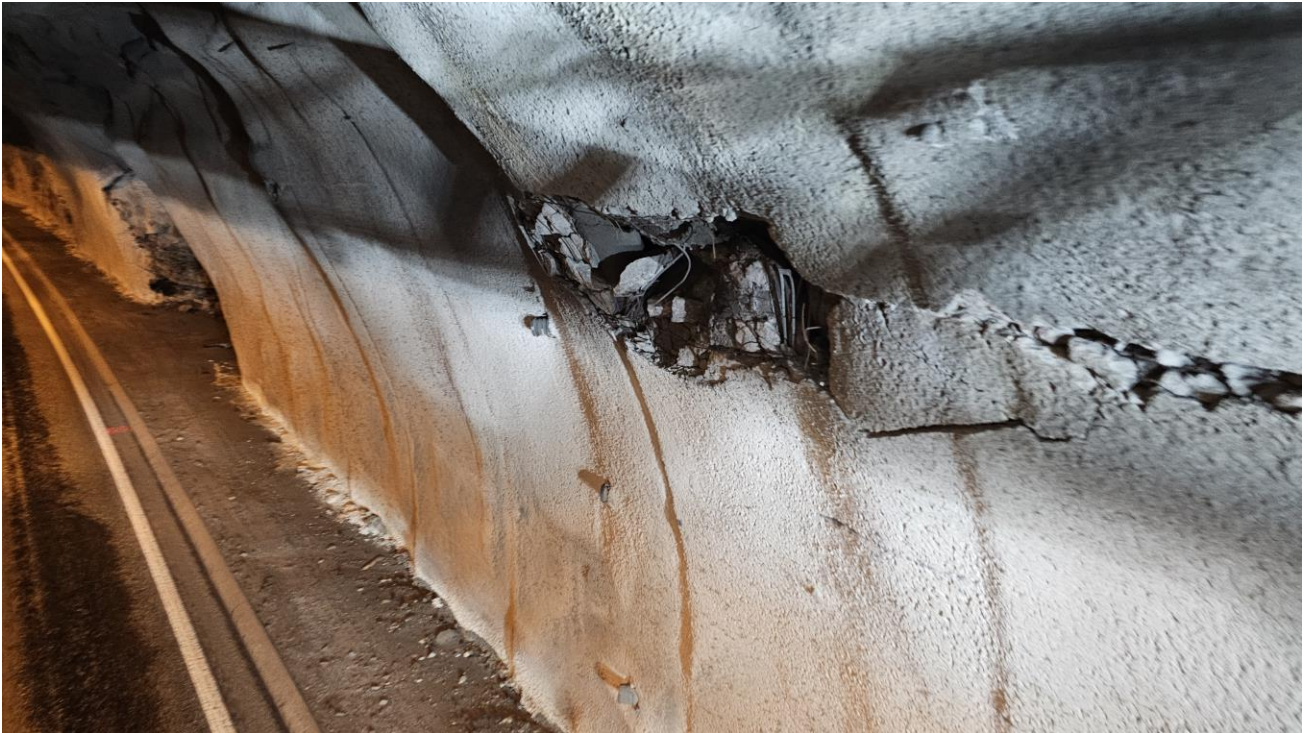
Det ble registrert et hull i PE-skum ved pel 110. I tillegg ble det registrert et par åpninger/riss i PE-skum som må tettes. Tilstanden på vann- og frostsikring er ellers god.

Foto 10. Pel 110 h. vegg. Hull i PE-skum, må tettes.

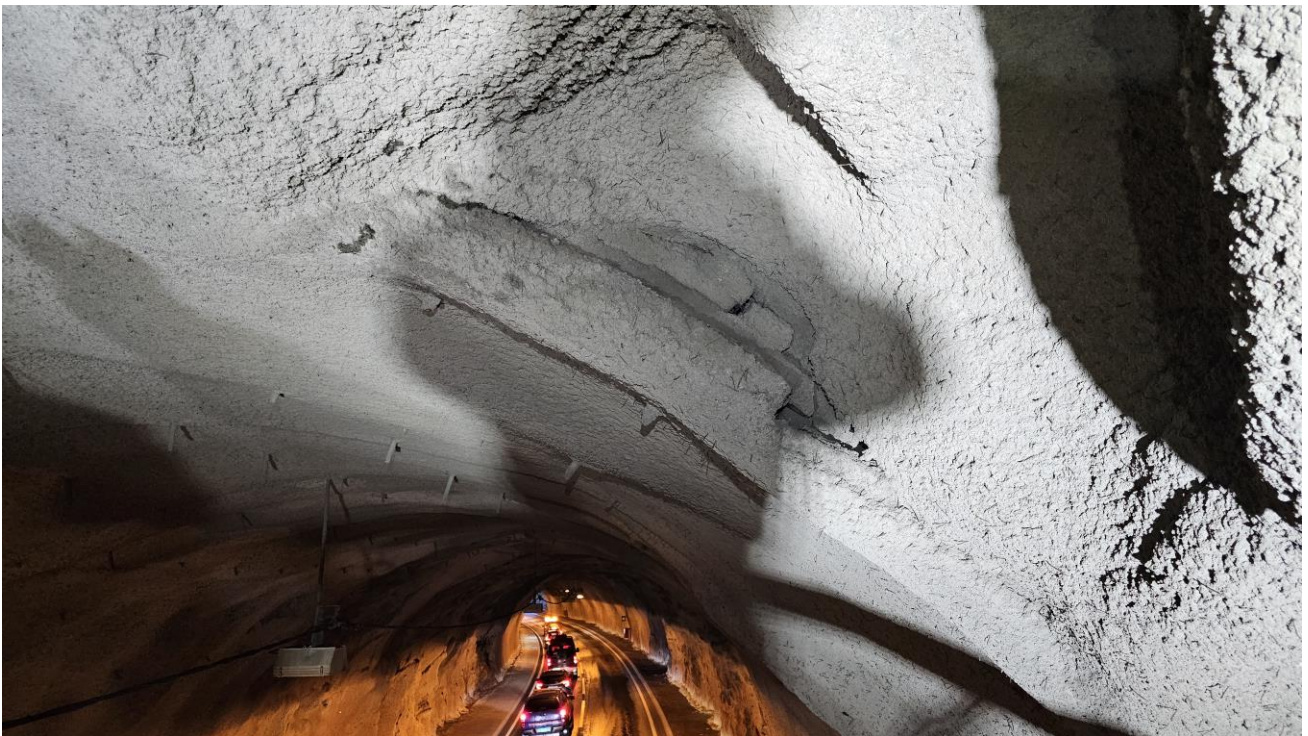
Foto 11. Pel 125 høyre heng. Åpning mellom brannsikret PE-skum og sprøytebetong. Må tettes med sprøytebetong.

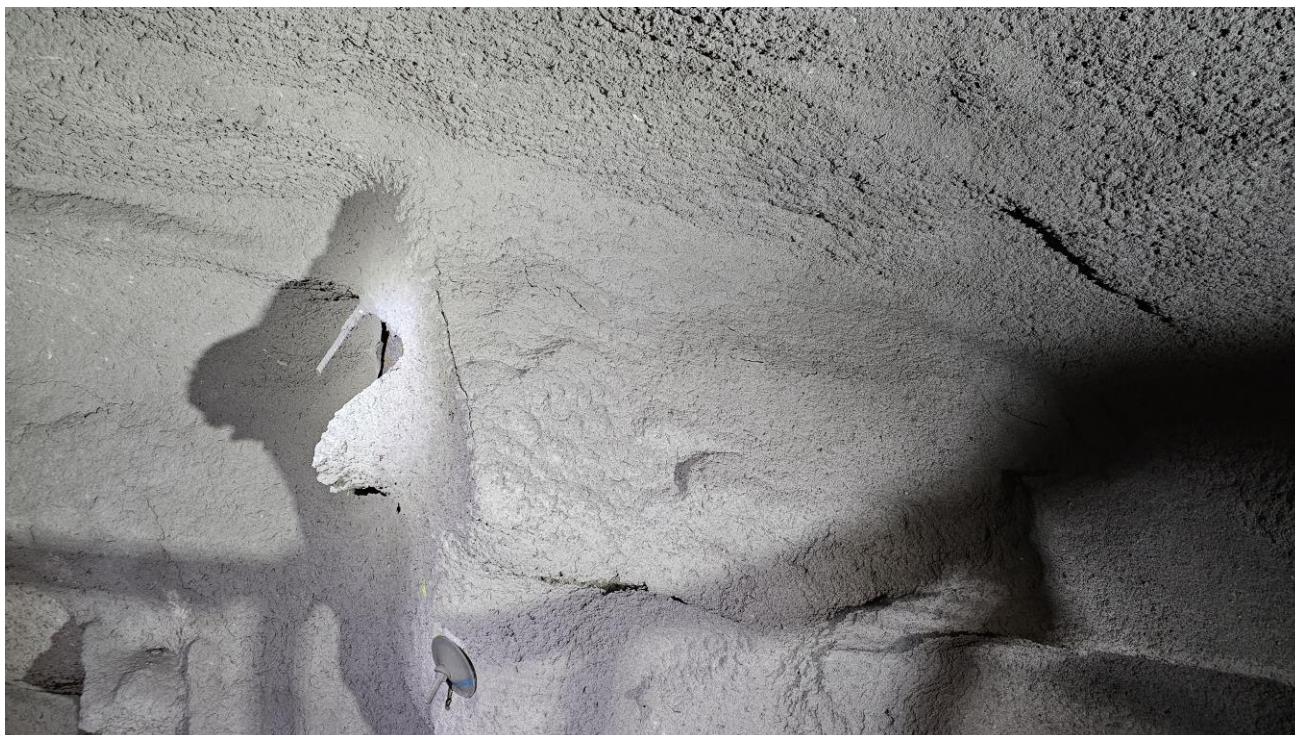
Foto 12. Pel 160. Eksempel på dårlig heft mellom berg og sprøytebetong. Rensk og påføring av ny sprøytebetong må utføres mellom pel 158-164.

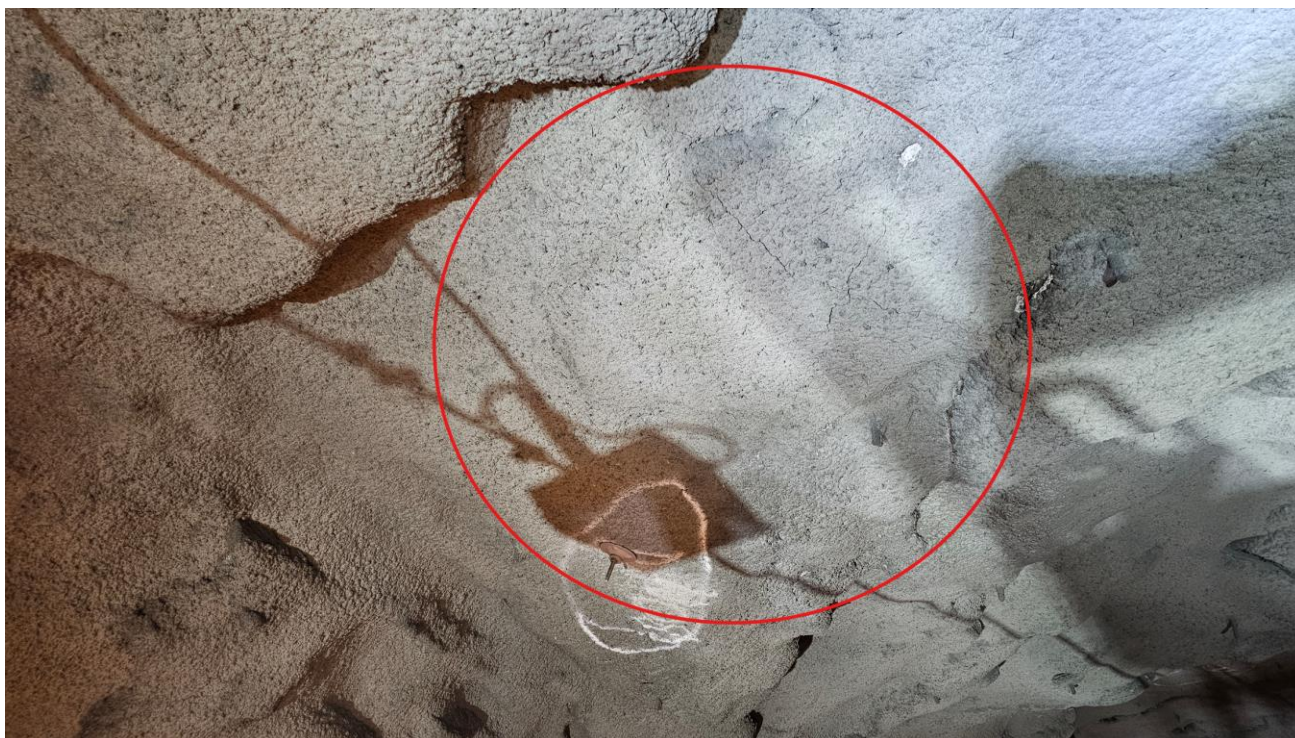
Pel 172–174	Bom i sprøytebetong. Har blitt større siden forrige hovedinspeksjon.	Rensk og påføring av sprøytebetong, 8 cm E700.	2	2 timer + 28 m <sup>2</sup>	13
Pel 190 – 192	Bom i sprøytebetong	Rensk og påføring av sprøytebetong, 8 cm E700.	2	1 time + 8 m <sup>2</sup>	–
Pel 301	Riss mellom PE-skum og portal	Fuge riss	2	–	14

Foto 13. Pel 174. Område med bom og riss i sprøytebetong. Har blitt større siden forrige hovedinspeksjon. Må renskes og påføres ny sprøytebetong.

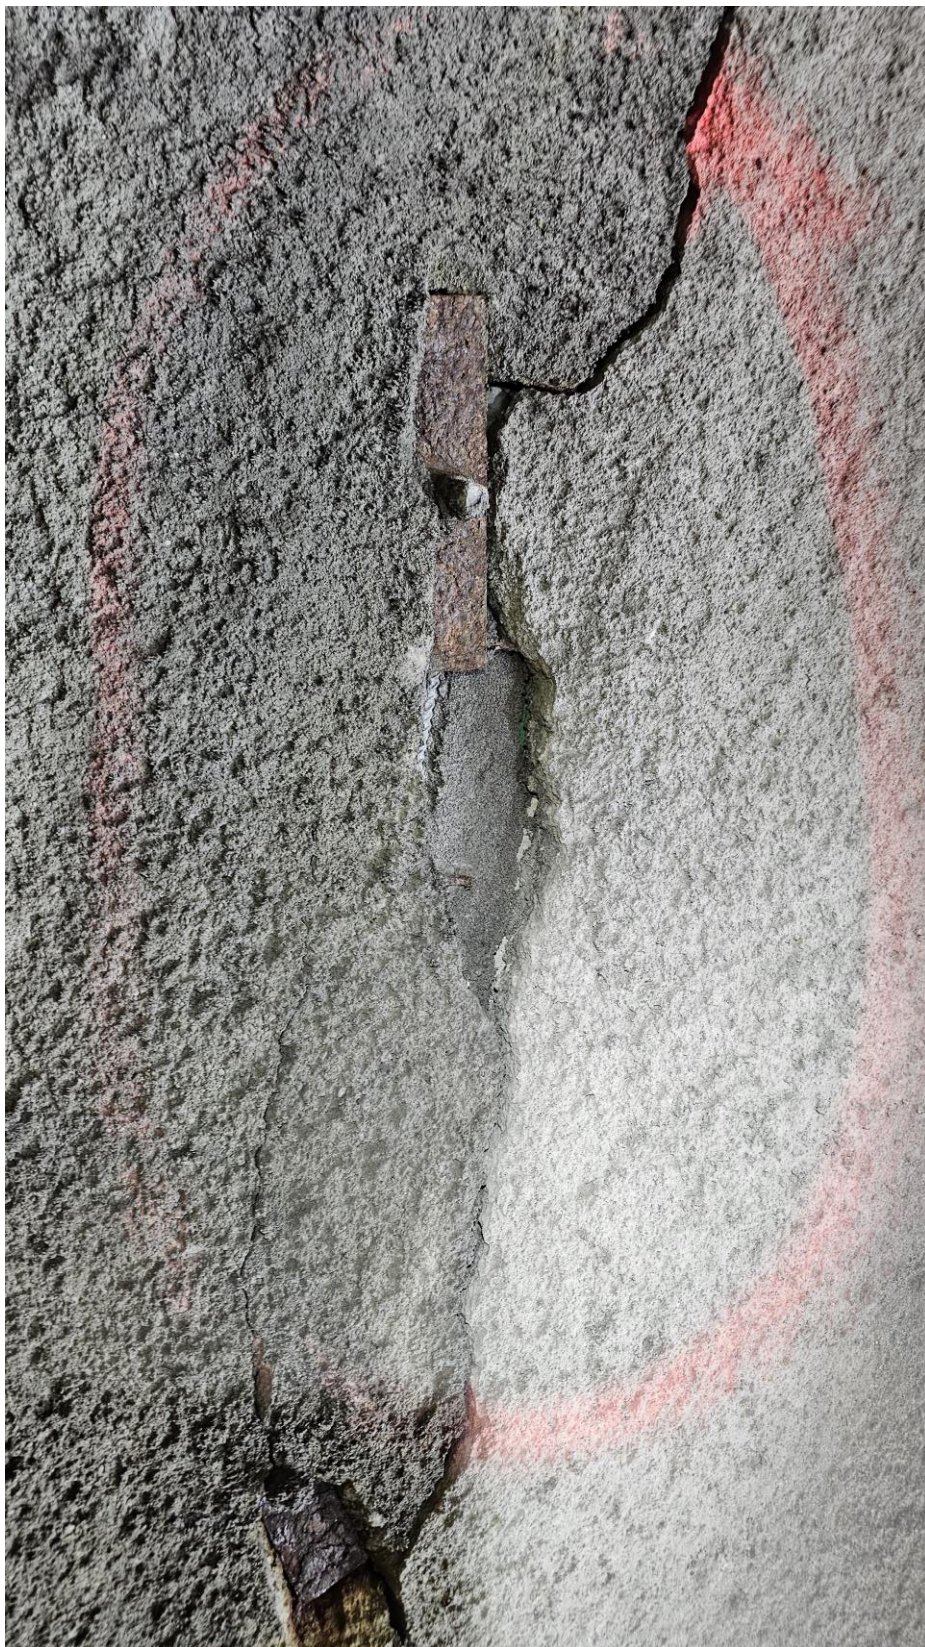
Foto 14. Pel 301. Riss mellom PE-skum og portal som må fuges.
