Oppdrag: Hovedinspeksjon av berg og bergsikring i Fagernestunnelen 2025			
Oppdragsgiver: Statens vegvesen, Divisjon Drift og Vedlikehold			Dato: 07.10.25
Planfase: Vedlikehold	Vegnr: EV6		Dok-nr.: 10265286-01-RIGberg-RAP-025
Kommune: Narvik kommune			
UTM 33 ref: N7591964.1, Ø600072.11 EUREF 89	S: 164	D: 1	Km: m4544-6607
Utarbeida av: Johan Åsnes			
Kontrollert av: Ragnhild Rostad			
Godkjent av: Marie Eri

HOVEDINSPEKSJON AV BERG OG BERGSIKING I TUNNEL 2025

EV6 FAGERNESTUNNELEN

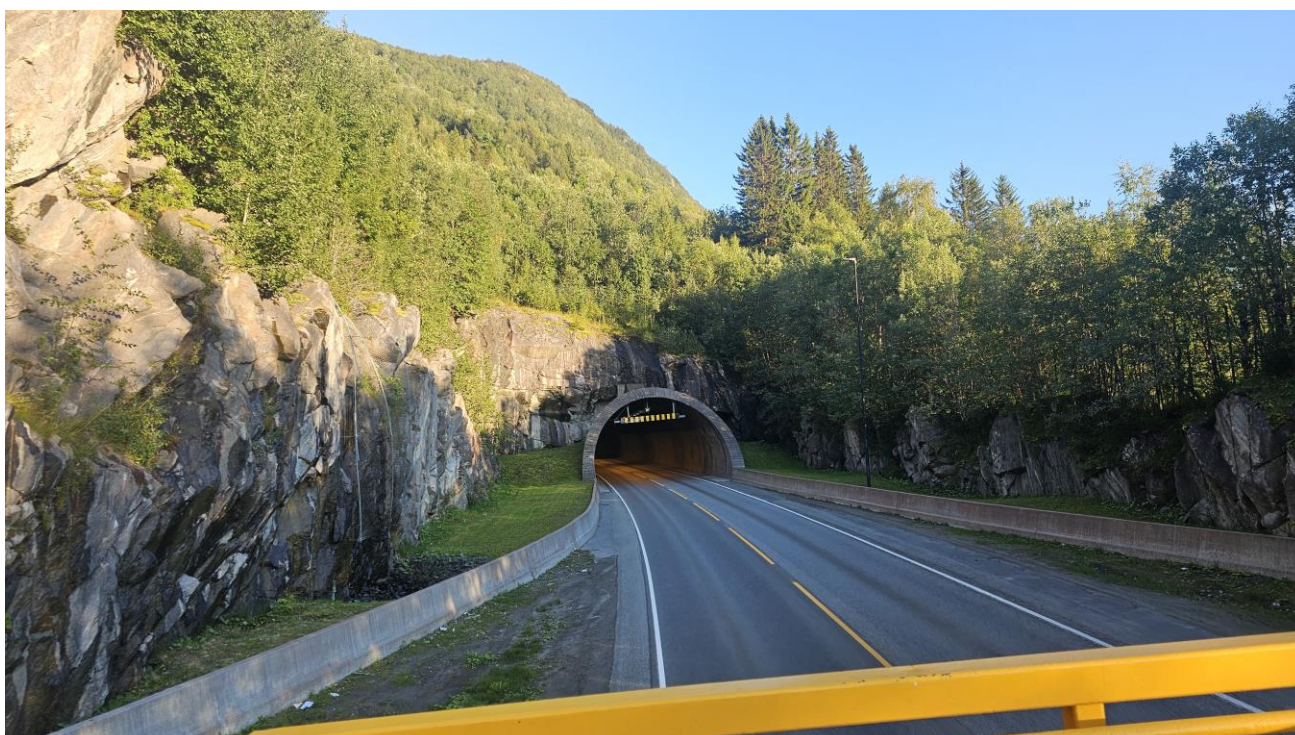
Foto 2. Forskjæring nord. Oversikt over forskjæring nord.

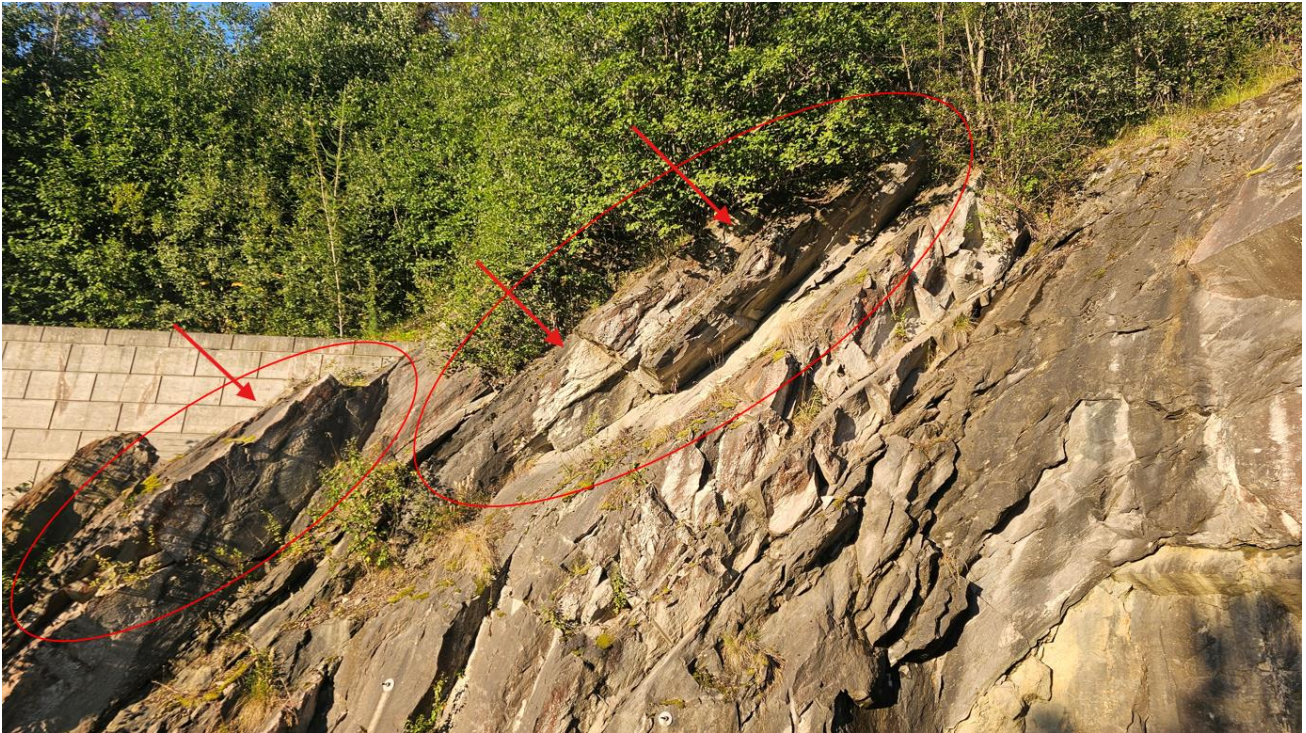
Foto 3. Forskjæring nord. Avløste blokker er markert med røde sirkler. Boltes med 3 stk. 3 meter lange bolter i retning vist på bildet.

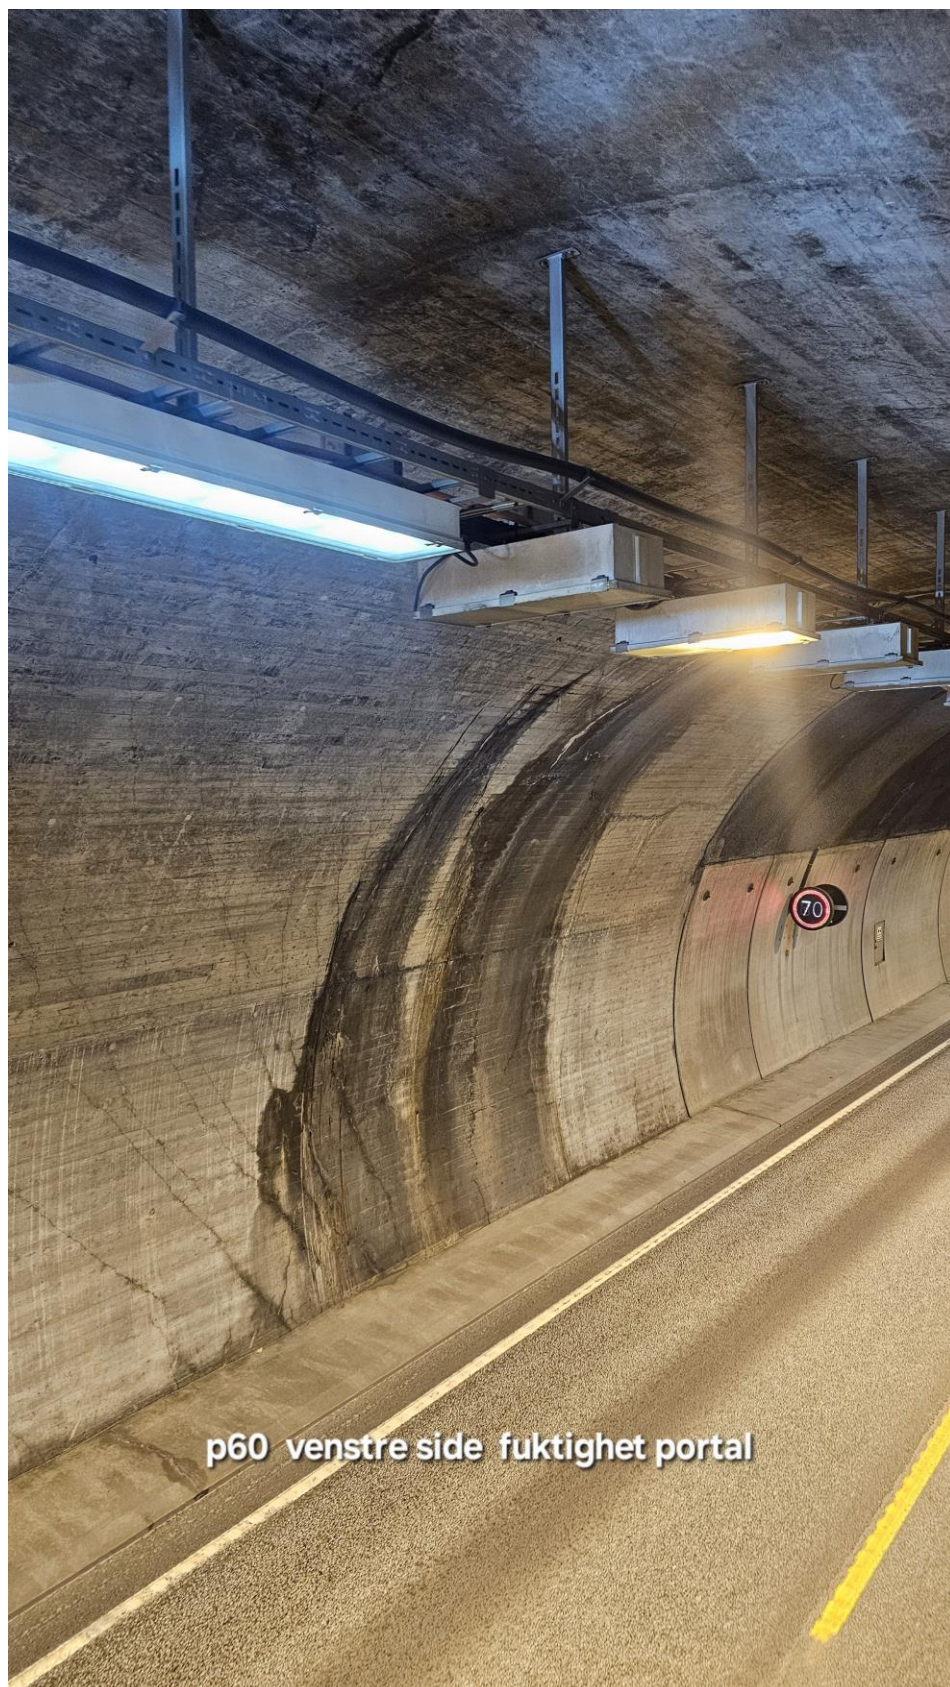
Foto 4. Pel 60 v. side. Fukt i portal.

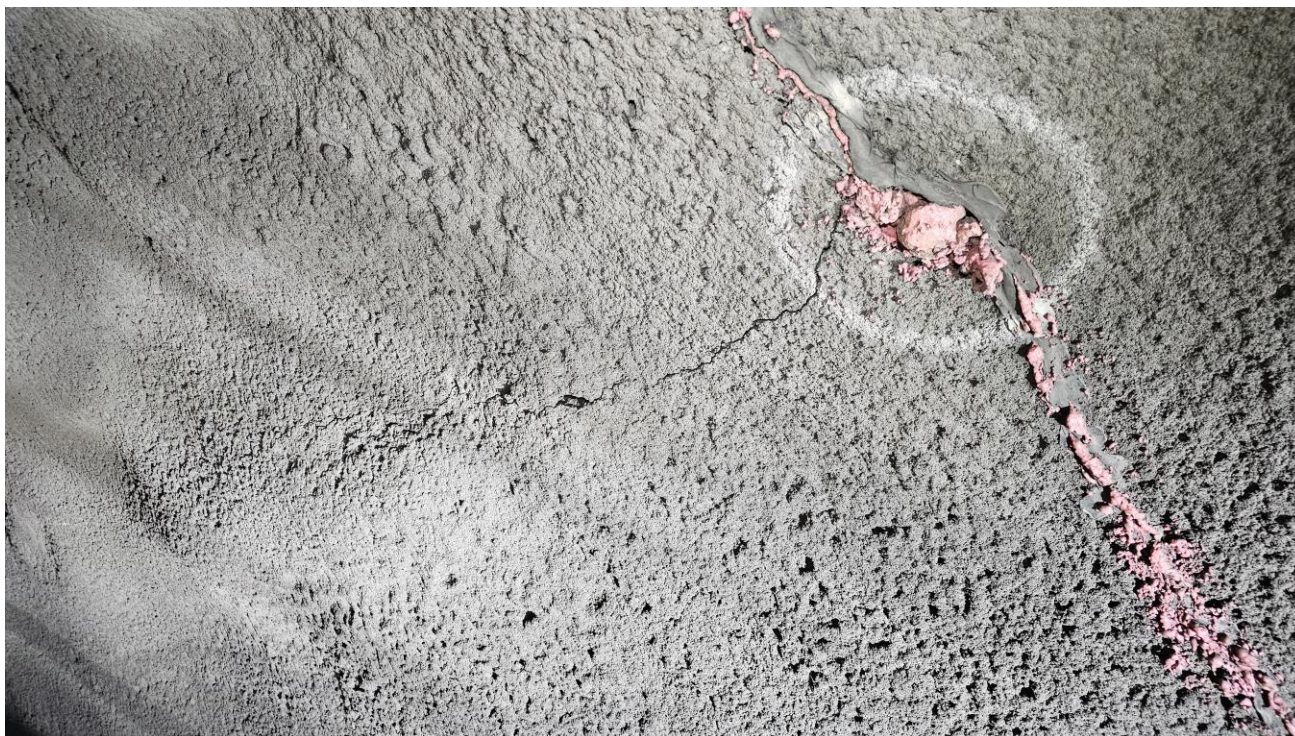
Foto 5. Pel 155. Langsgående riss i sprøytebetong for brannsikring.

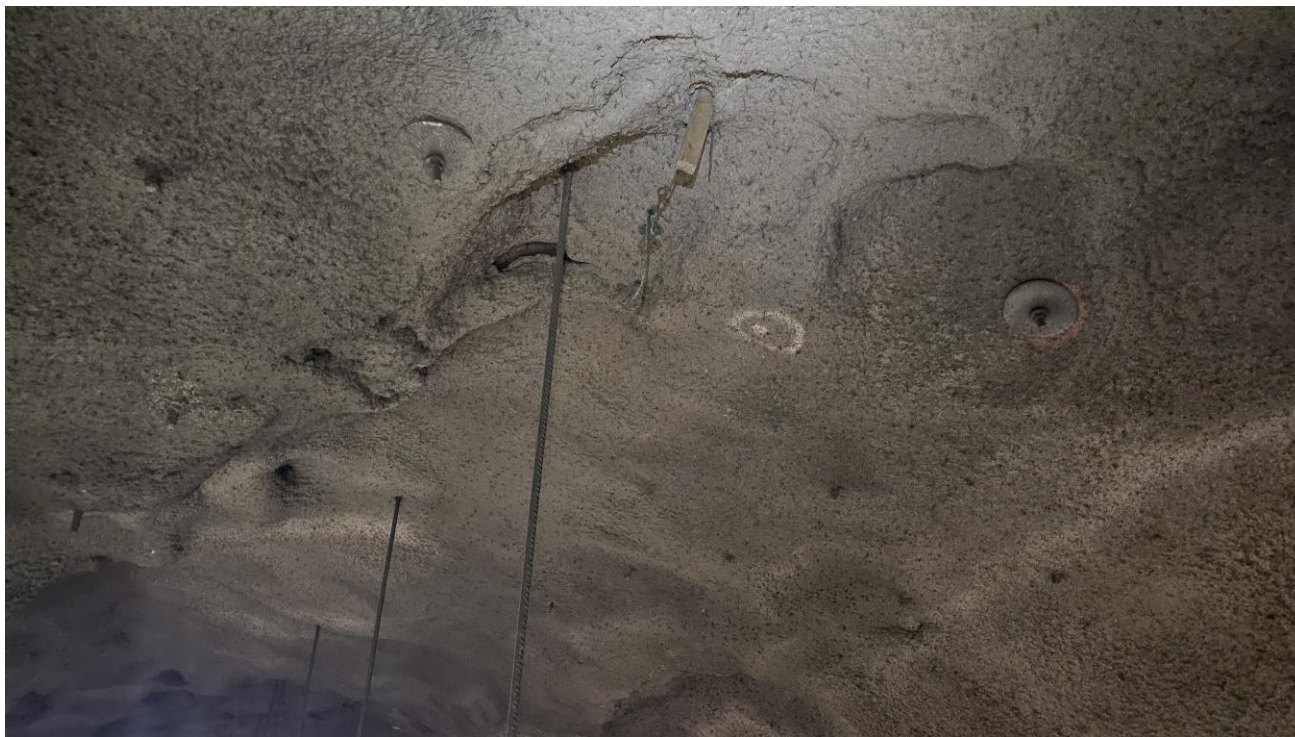
Foto 6. Pel 440. Tidligere merket bolt. Må boltes med 1 stk. 2,4 m bolt.

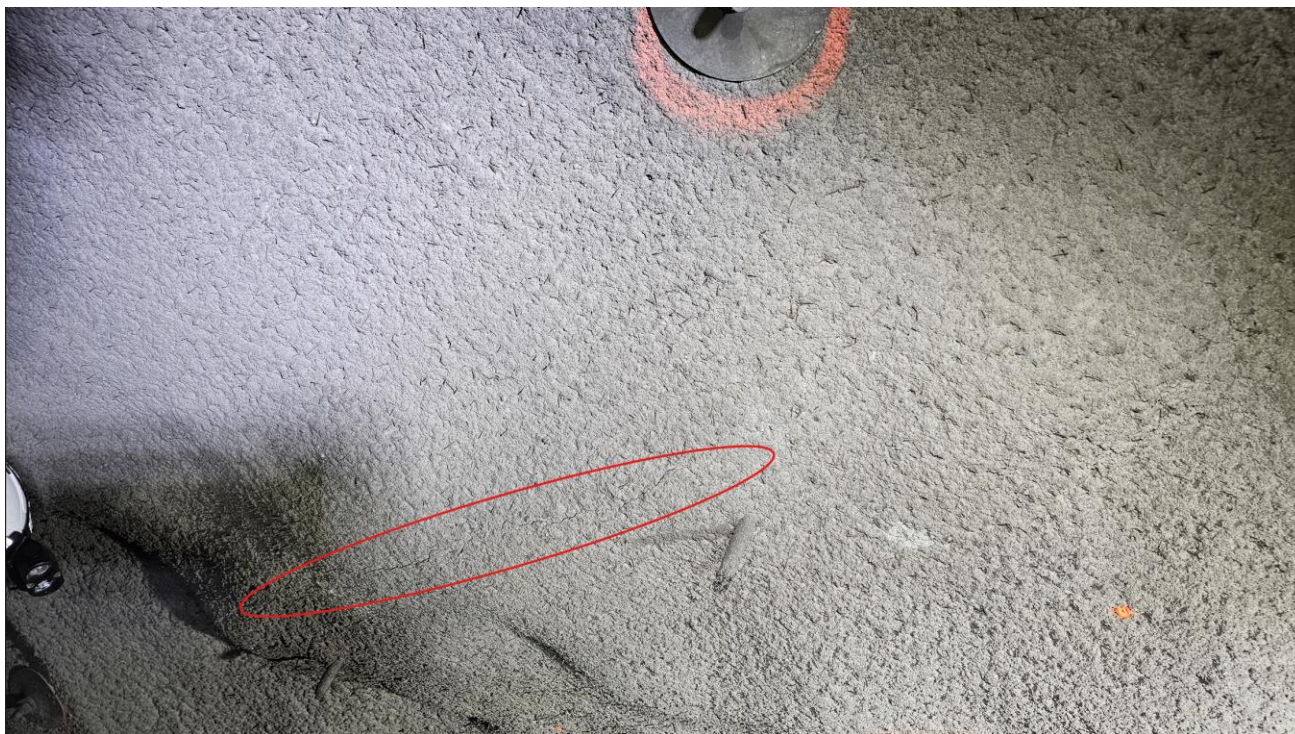
Foto 7. Pel 445. Oppsprekking i sprøytebetong, markert med rød ellipse. Følges opp ved neste inspeksjon for eventuell utvikling.

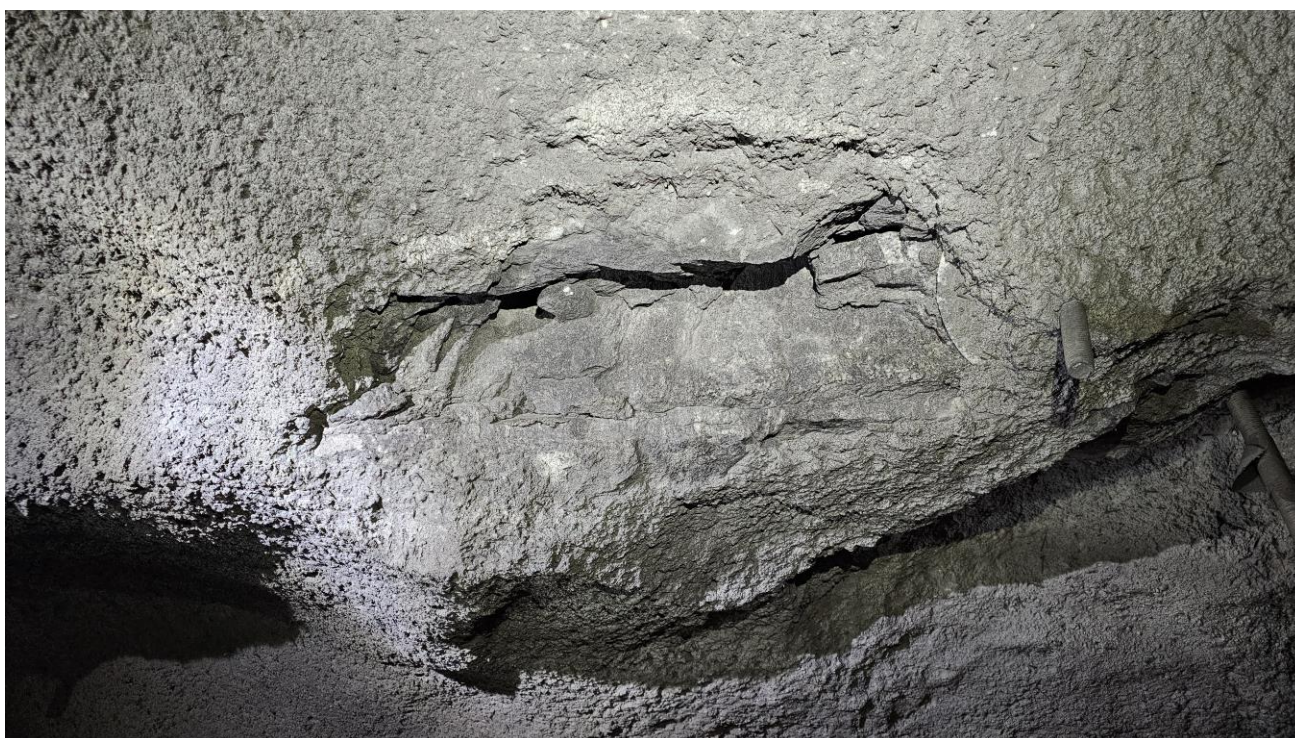
Foto 8. Pel 558. Hull i sprøytebetong. Tiltak ble anbefalt under forrige hovedinspeksjon og ikke utført. Må renskes og påføres ny sprøytebetong.

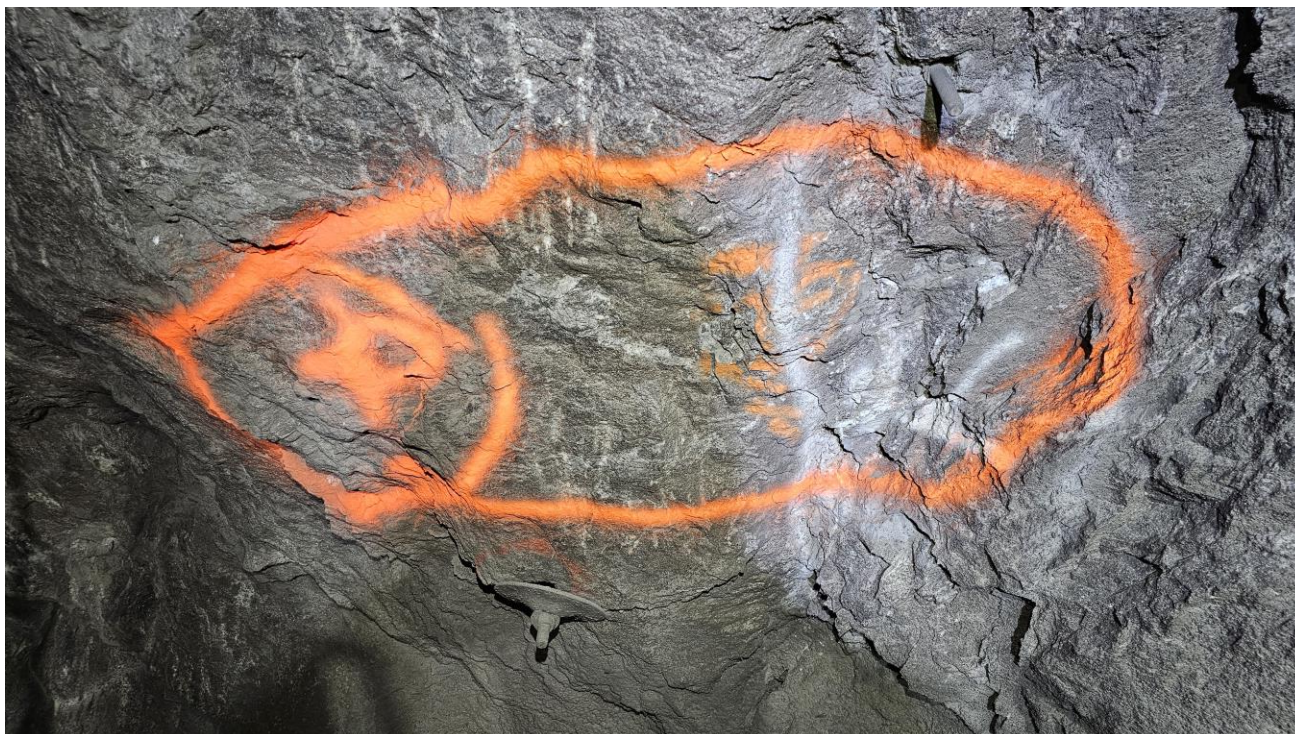
Foto 9. Pel 990. Småfallent og bomt berg. Må renskes og påføres sprøytebetong.

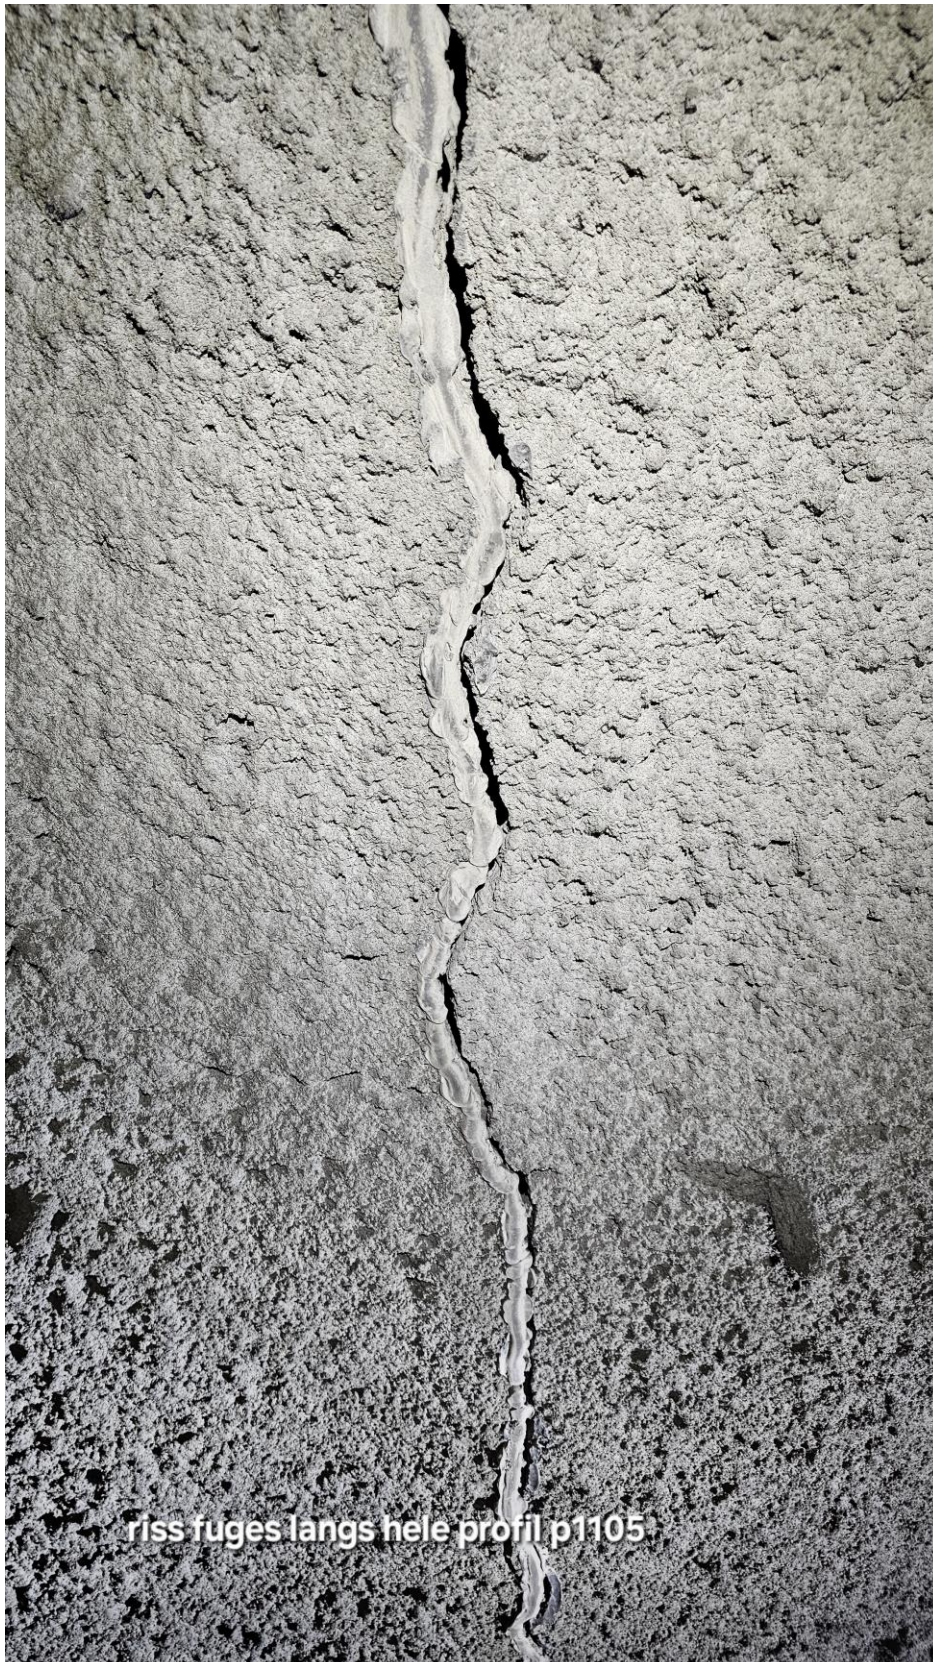
riss fuges langs hele profil p1105

Foto 10. Pel 1105. Riss/sprekk i sprøytebetong for brannsikring. Må fuges.

Ved forrige hovedinspeksjon ble det anbefalt å fuge totalt 6 sprekker i dilatasjonsfuge, samt å utføre rensk ved 2 lokaliteter. Tiltakene fra forrige hovedinspeksjon er utført, men en sprekk ved pel 1105 må fuges på nytt ettersom sprekken har utvidet seg etter fugging. Denne er markert ved pel 1120 i hovedinspeksjonsrapporten fra 2020. Ved pel 440 var det markert for en bolt, som ikke var satt. Dette var ikke et tiltak fra hovedinspeksjonen i 2020. Tiltaket om å montere bolt er videreført som anbefaling i denne rapporten.

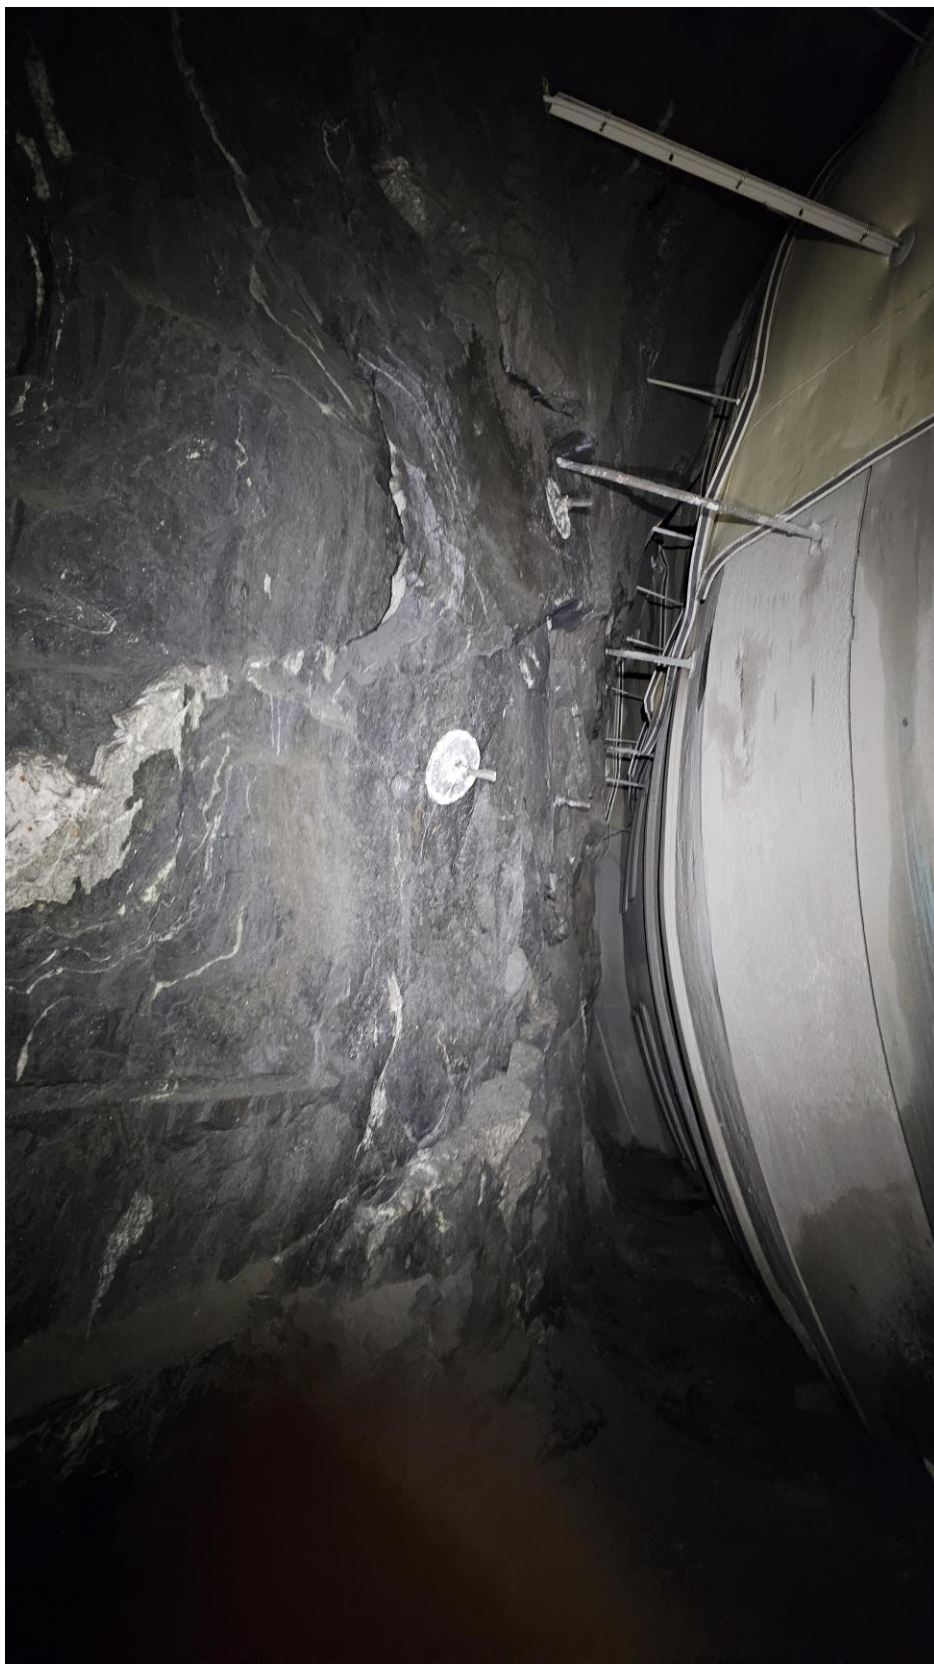
Foto 11. Pel 1760 v. side bak hvelv. Eksempel på korrosjon på bolter.

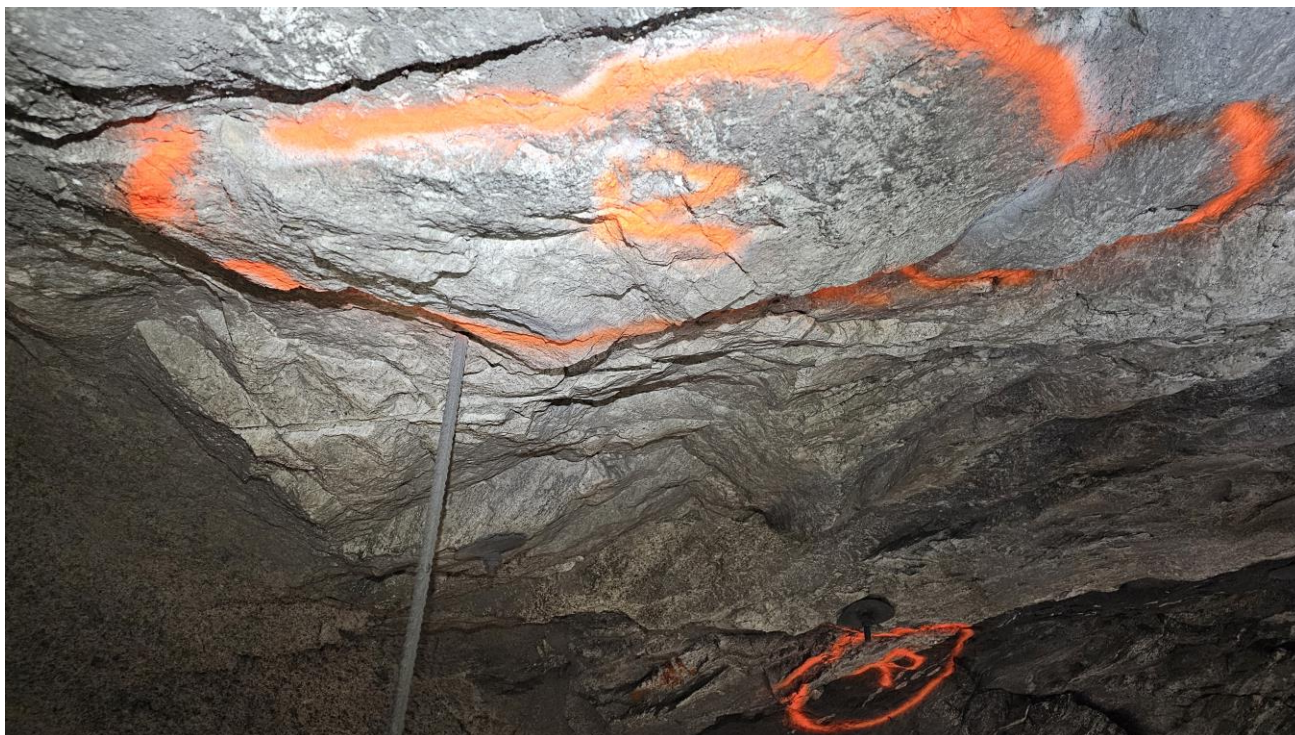
Foto 12. Pel 1820. Bom i berg. Markert for rensk.

Pel 1820 v. heng	Bom i berg	Rensk	1	1 time	12
------------------	------------	-------	---	--------	----
