Oppdrag:	Hovedinspeksjon av berg og bergsikring i Leirviktunnelen 2025				
Oppdragsgiver:	Statens vegvesen, Divisjon Drift og Vedlikehold			Dato: 29.09.2025	
Planfase:	Vedlikehold	Vegnr: EV10		Dok-nr.: 10265286-01-RIGberg-RAP-026	
Kommune:	Narvik kommune				
UTM 33 ref: N7598010.87, Ø605584.93 EUREF 89		S: 32	D: 1	Km: m2561-3104	
Utarbeida av: Johan Åsnes					
Kontrollert av: Ragnhild Rostad					
Godkjent av: Marie Eri

HOVEDINSPEKSJON AV BERG OG BERGSIKING I TUNNEL 2025

EV6 LEIRVIKTUNNELEN

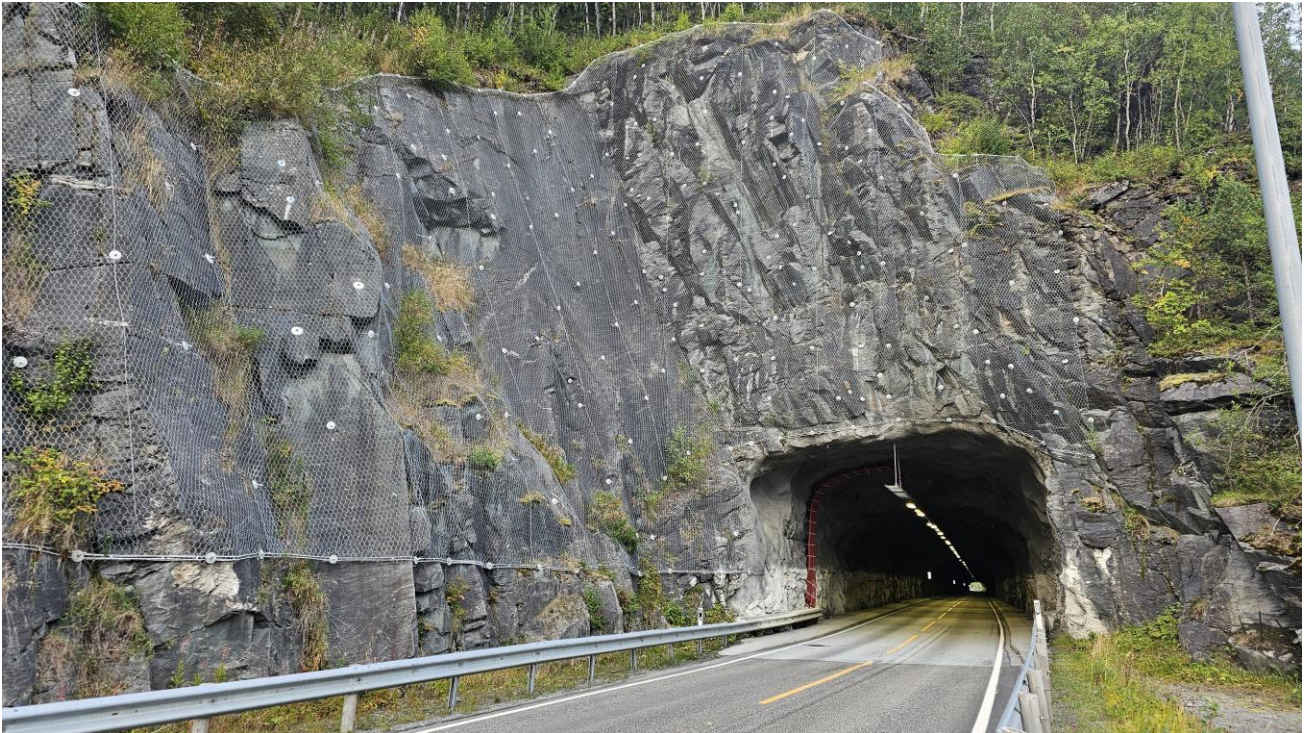
Foto 1. Oversikt forskjæring og påhugg vest.

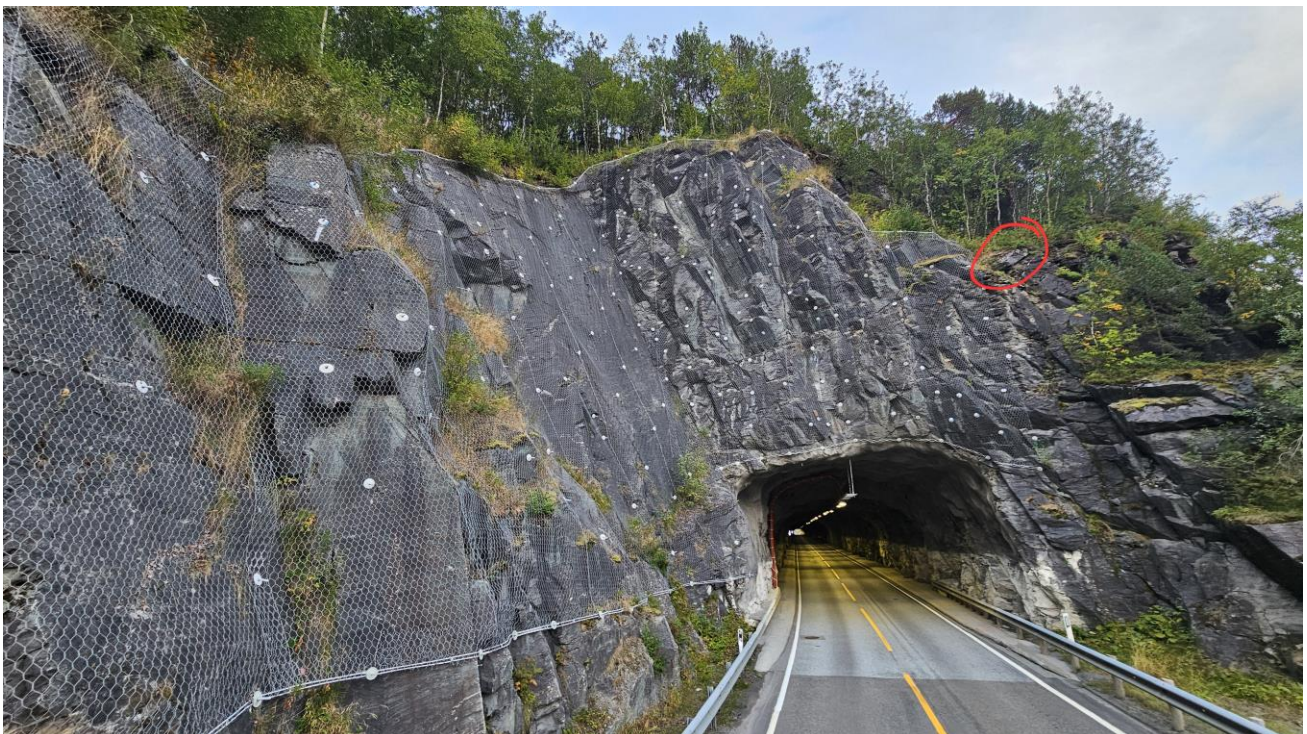
Sikringstiltak i forskjæringene er observert fra korg i hjullaster. Ved forskjæring vest er eksisterende sikring spredt bolting og isnett. Høyden på forskjæringen er 8–25 meter og grøftebredden er 0,5 – 3 meter. Nødvendige tiltak ved vestsiden av Leirviktunnelen er rensk av 1 stk. avløst blokk ved påhugget og fjerning av busker og trær i forskjæringen.

Foto 2. Forskjæring vest. Rød sirkel markerer blokk som må renskes.

Profil	Stabilitetsproblem/skade	Tiltak	Prioritering	Mengde	Foto nr.
Forskjæring vest.	Avløst blokk (F3)	Rensk	2	2 timer	2
Forskjæring vest	Vegetasjon i toppen av skjæring	Fjerning	2	30stk	3
Pel 45 v. heng	Avløst blokk (F3)	2,4 m bolt	2	1 stk.	–
Pel 538 h. heng	Bom i berg (F4)	Rensk	2	1 time	11
Pel 540–550	Småfallent, løst berg	10 cm sprøytebetong	2	Ca. 12 m ³	–

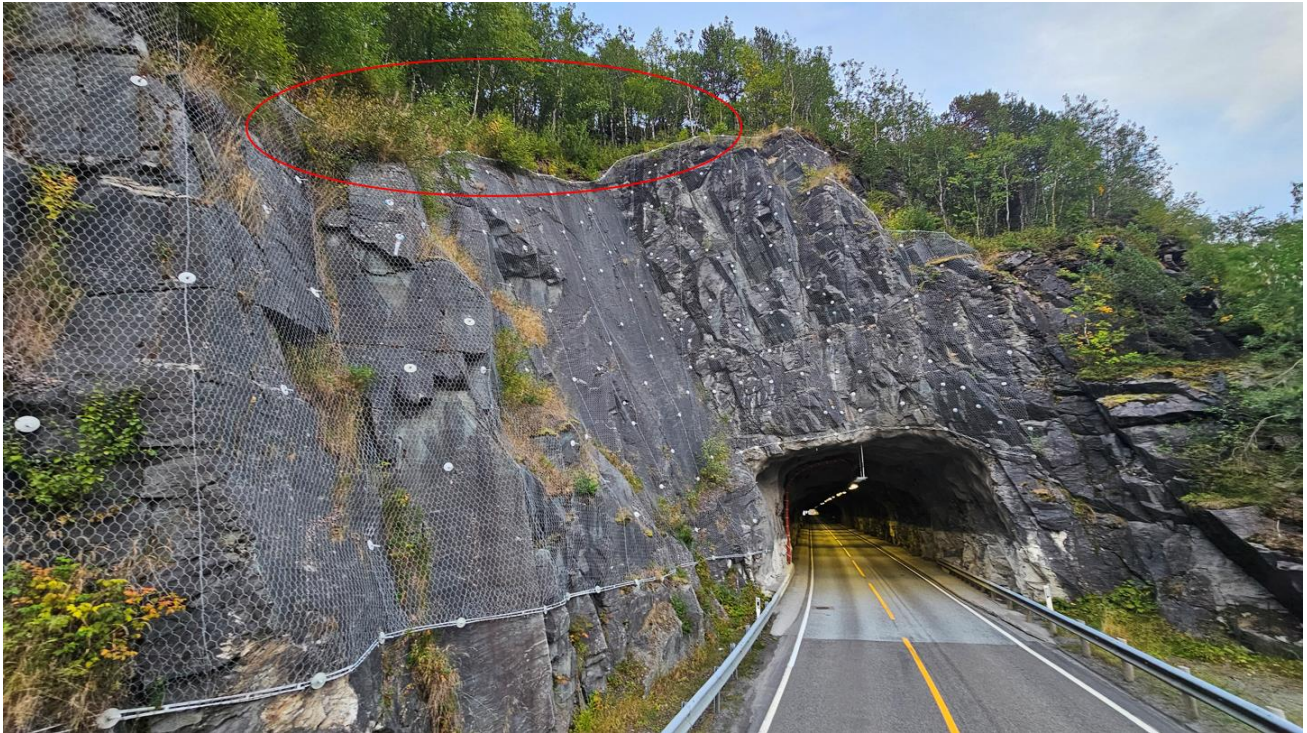
Foto 3. Forskjæring vest. Busker markert i rød sirkel på topp av skjæring må fjernes.

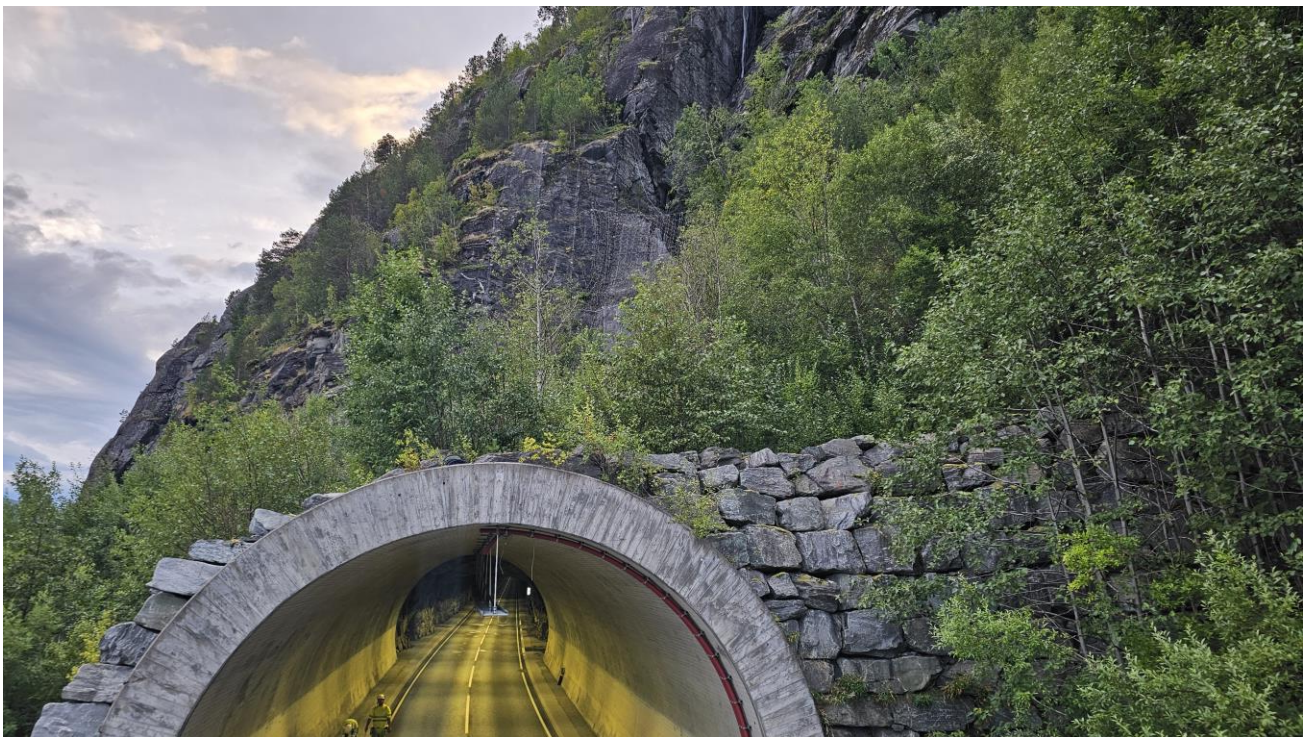
Ved tunnelåpningen i øst er det skrånende terreng og grøftebredde på 1,5 m. Tunnelportalen fungerer som rasoverbygg. Det er gamle isnett og vaiernett i terrenget over portalen. Utover dette er det ingen eksisterende sikring. Det er ikke vurdert behov for tiltak ved portal øst.

Foto 4. Portal øst. Portalen fungerer som rasoverbygg.

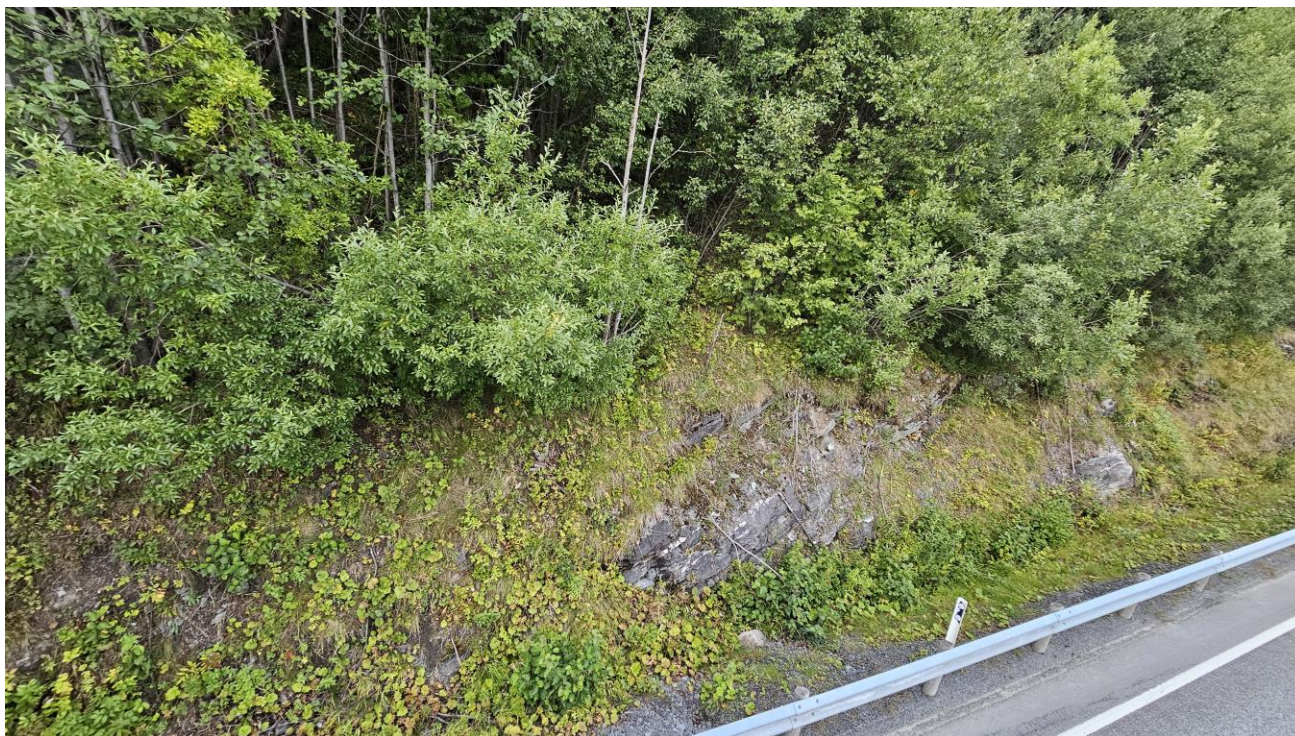
Foto 5. Skrånende terreng ved portal øst. Ingen forskjæring

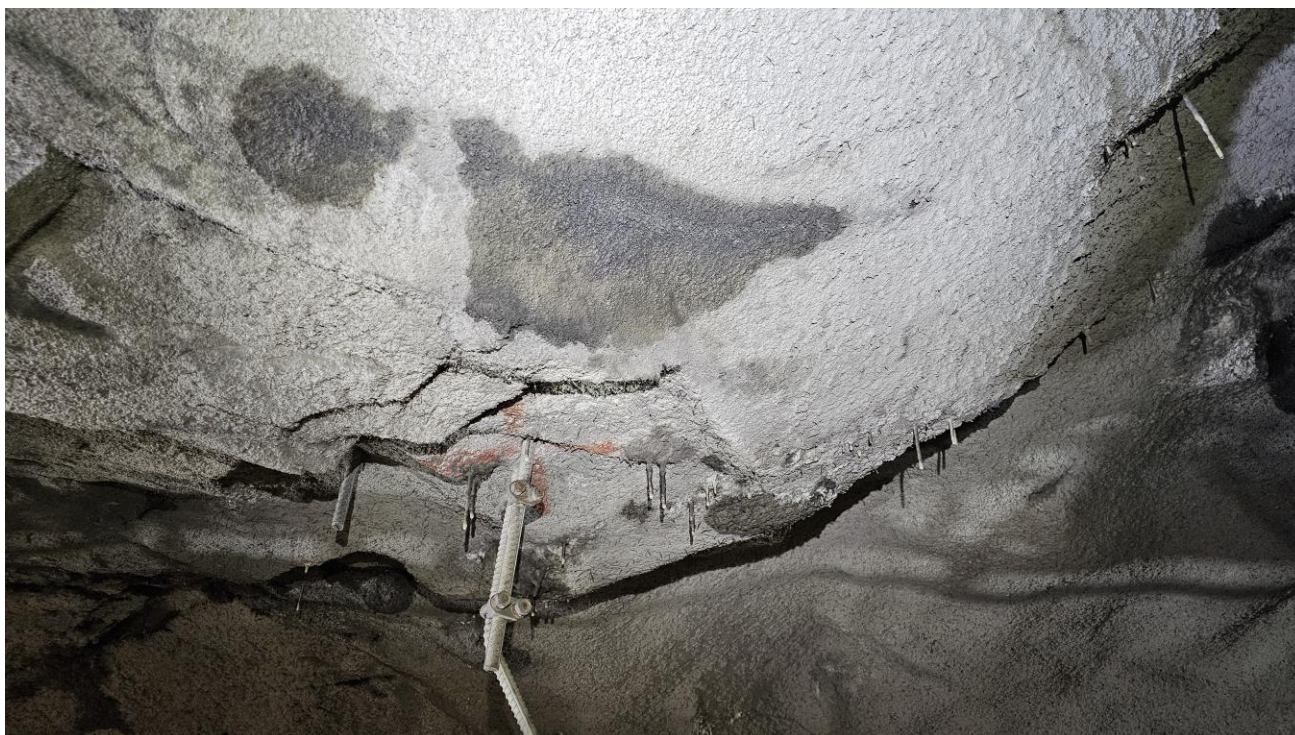
Foto 6. Pel 135. Kalkutfelling i sprøytebetong.

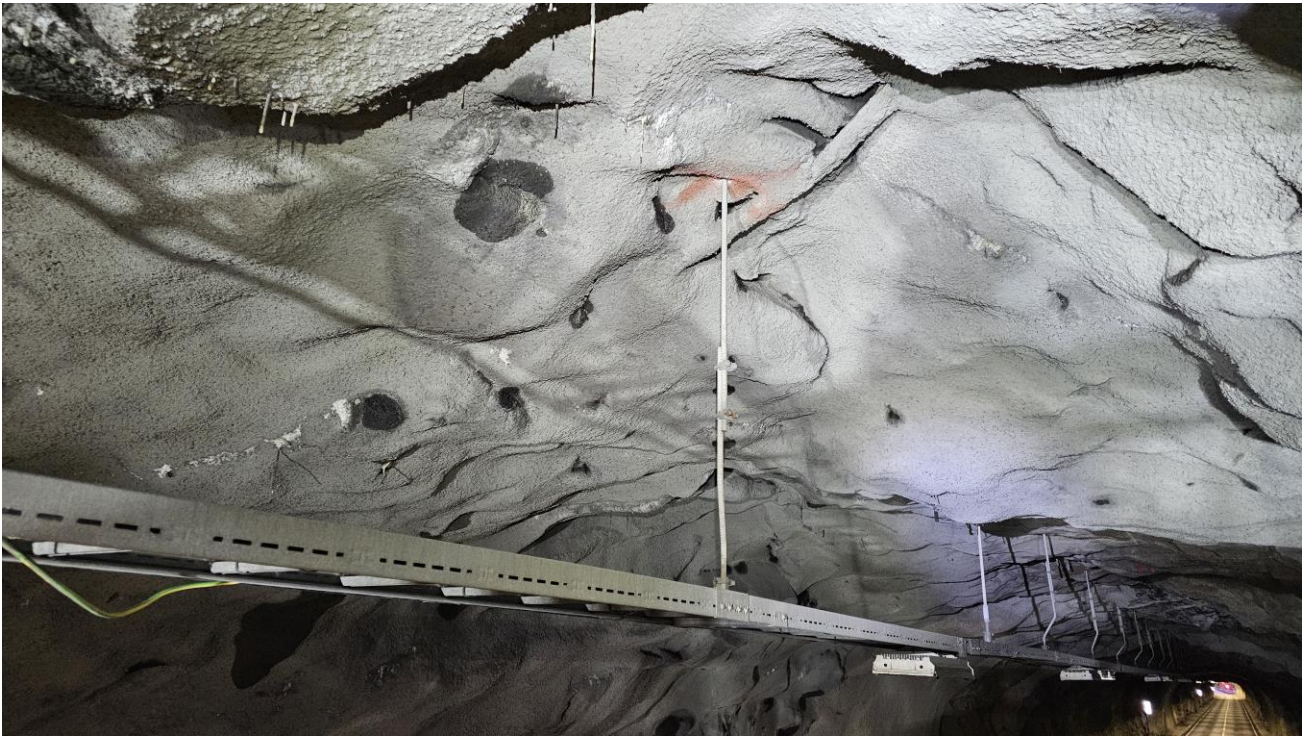
Foto 7. Pel 140. Fukt i sprøytebetong.

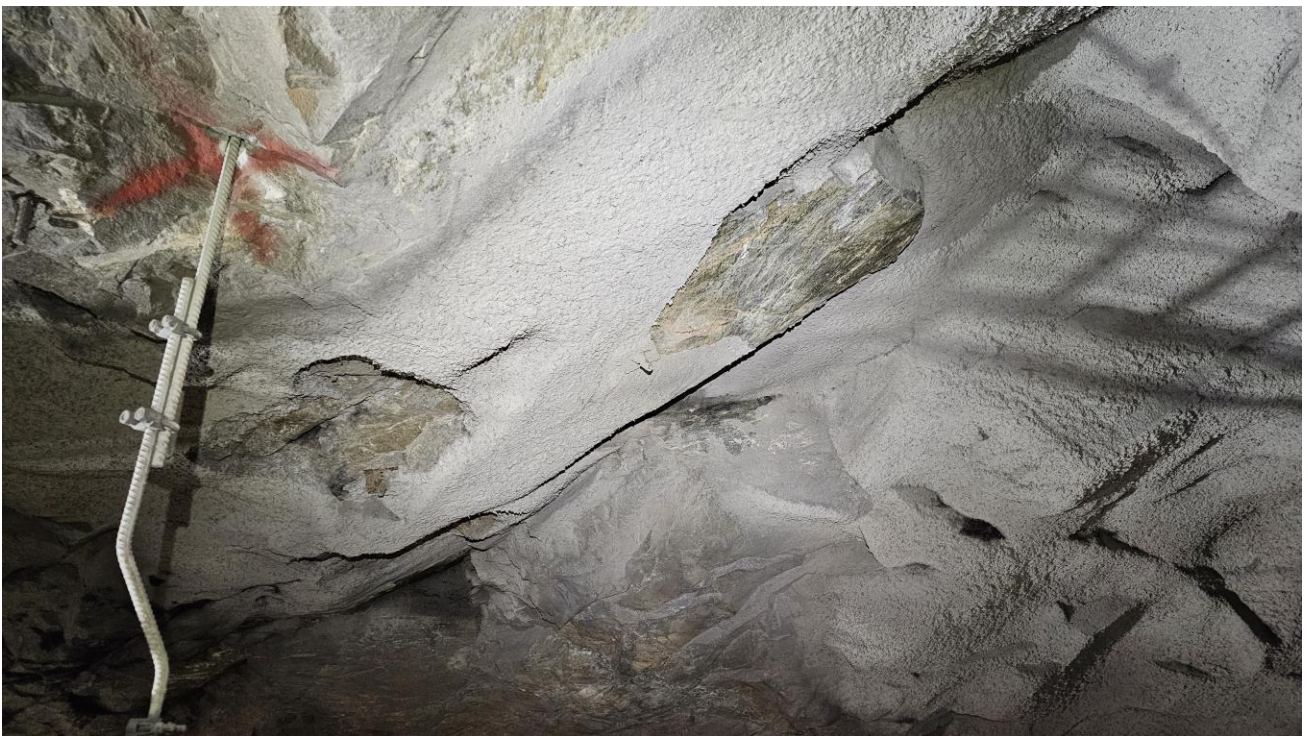
Foto 8. Pel 160. Avskalling av sprøytebetong

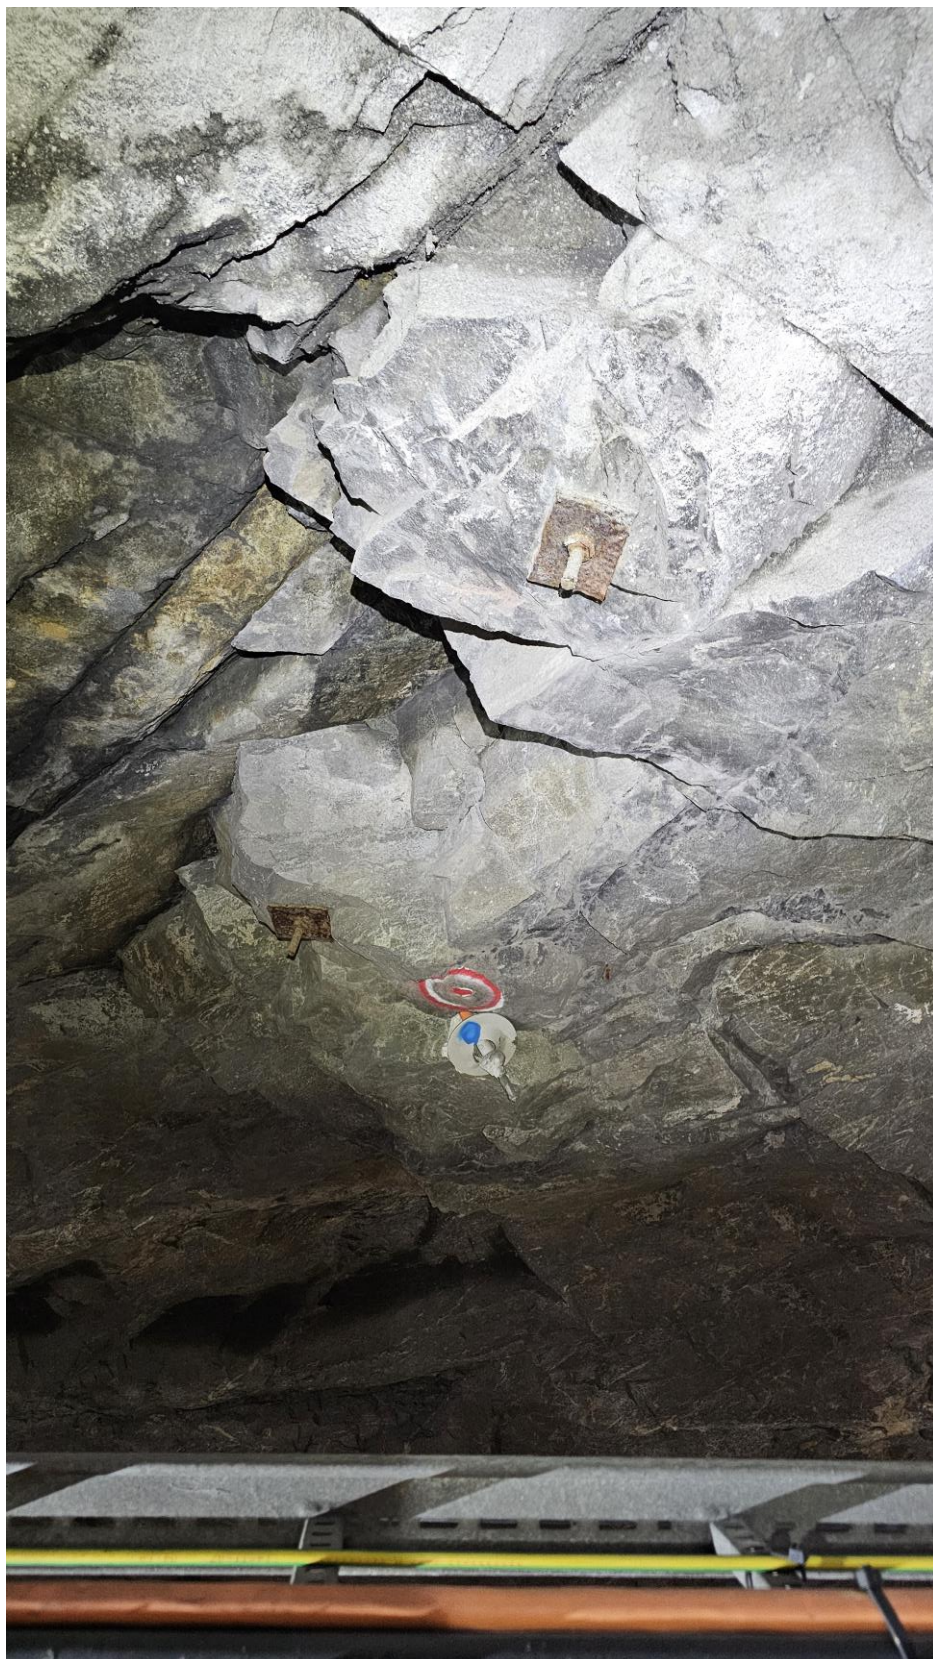
Foto 9. Pel 185. Eksempel på bolt montert etter forrige hovedinspeksjon. Korrodert bolt med firkantplate er trolig fra tunnelen ble drevet i 1964.

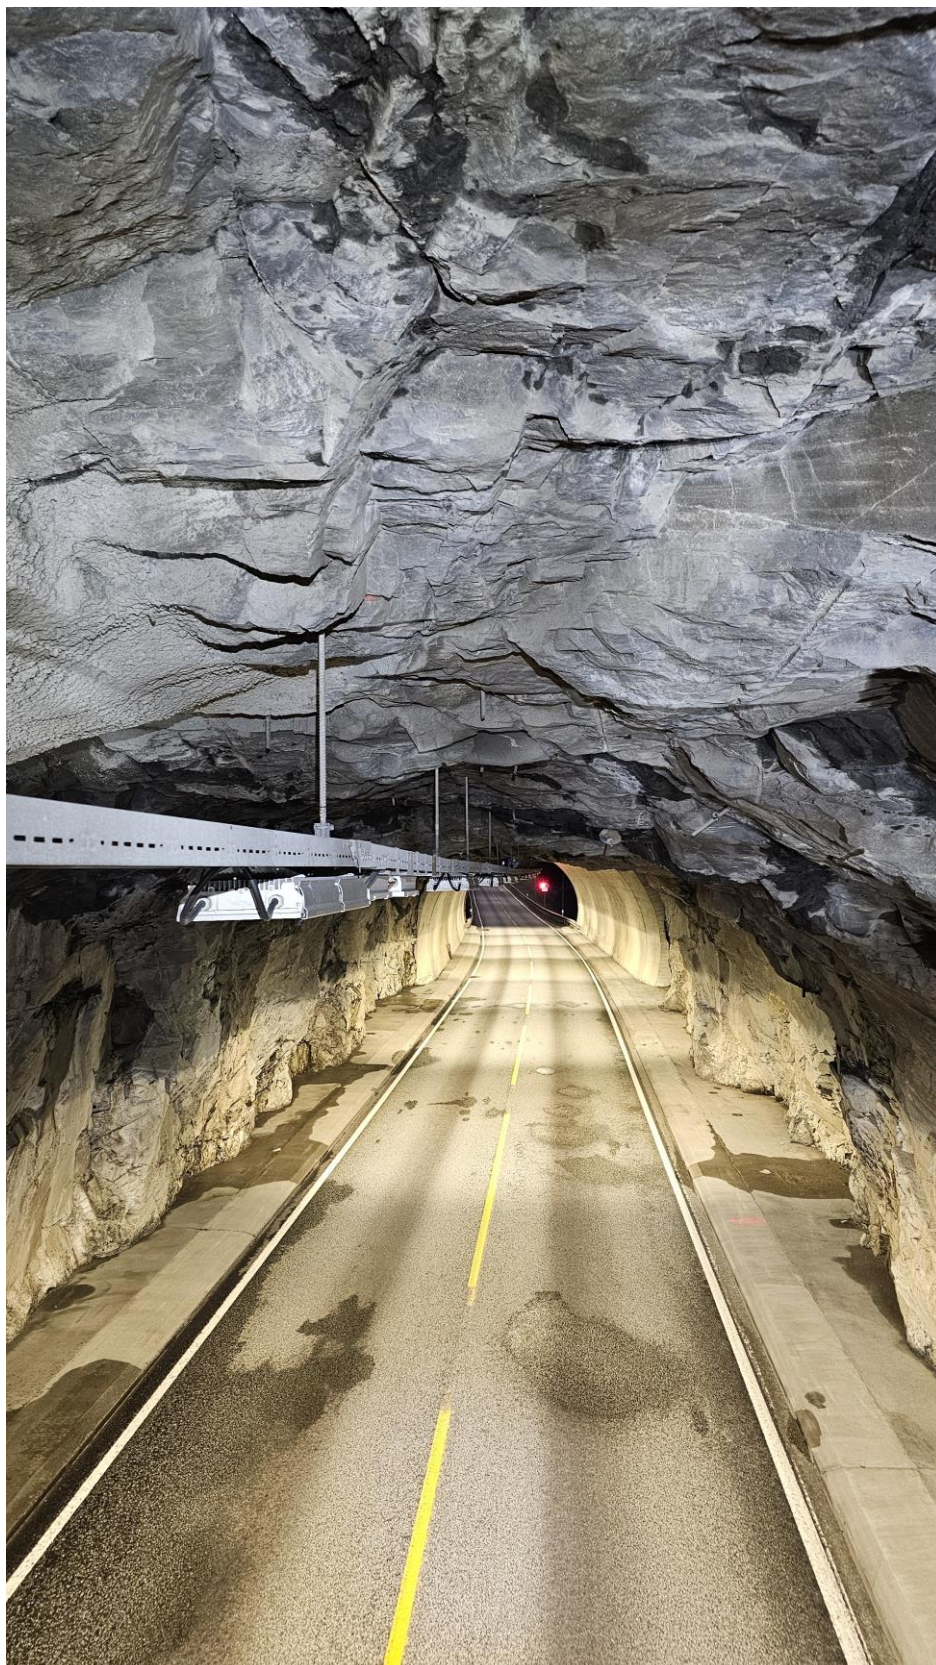
Foto 10. Pel 500. Fukt i heng og asfalt.

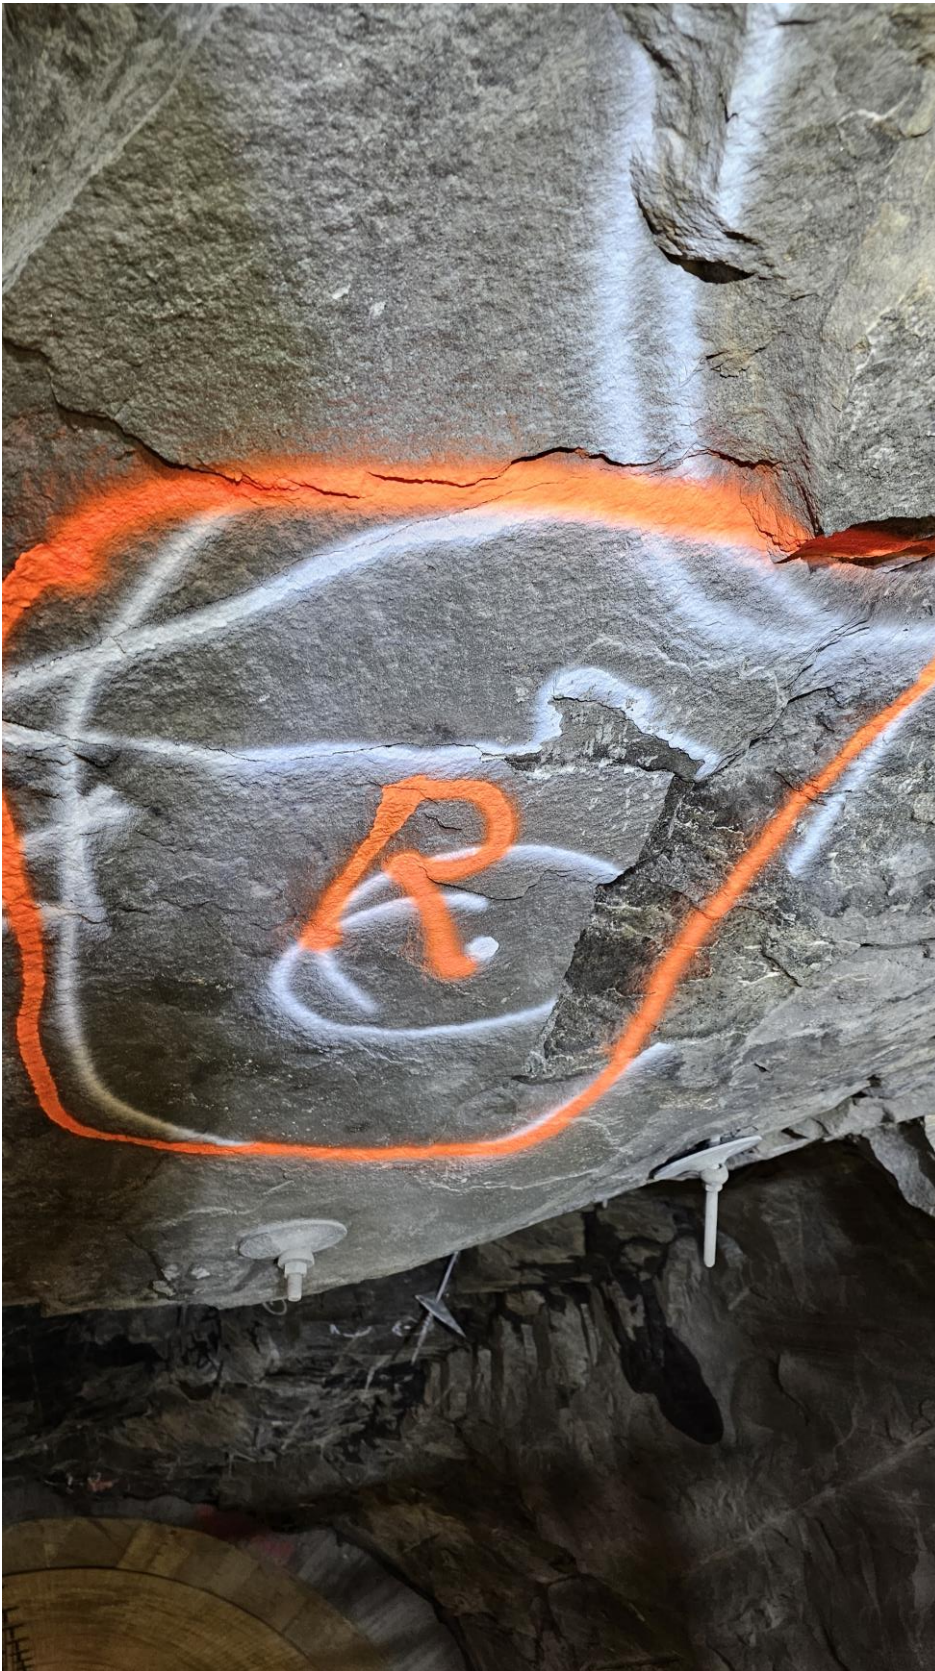
Foto 11. Pel 538. Løst flak som må renskes

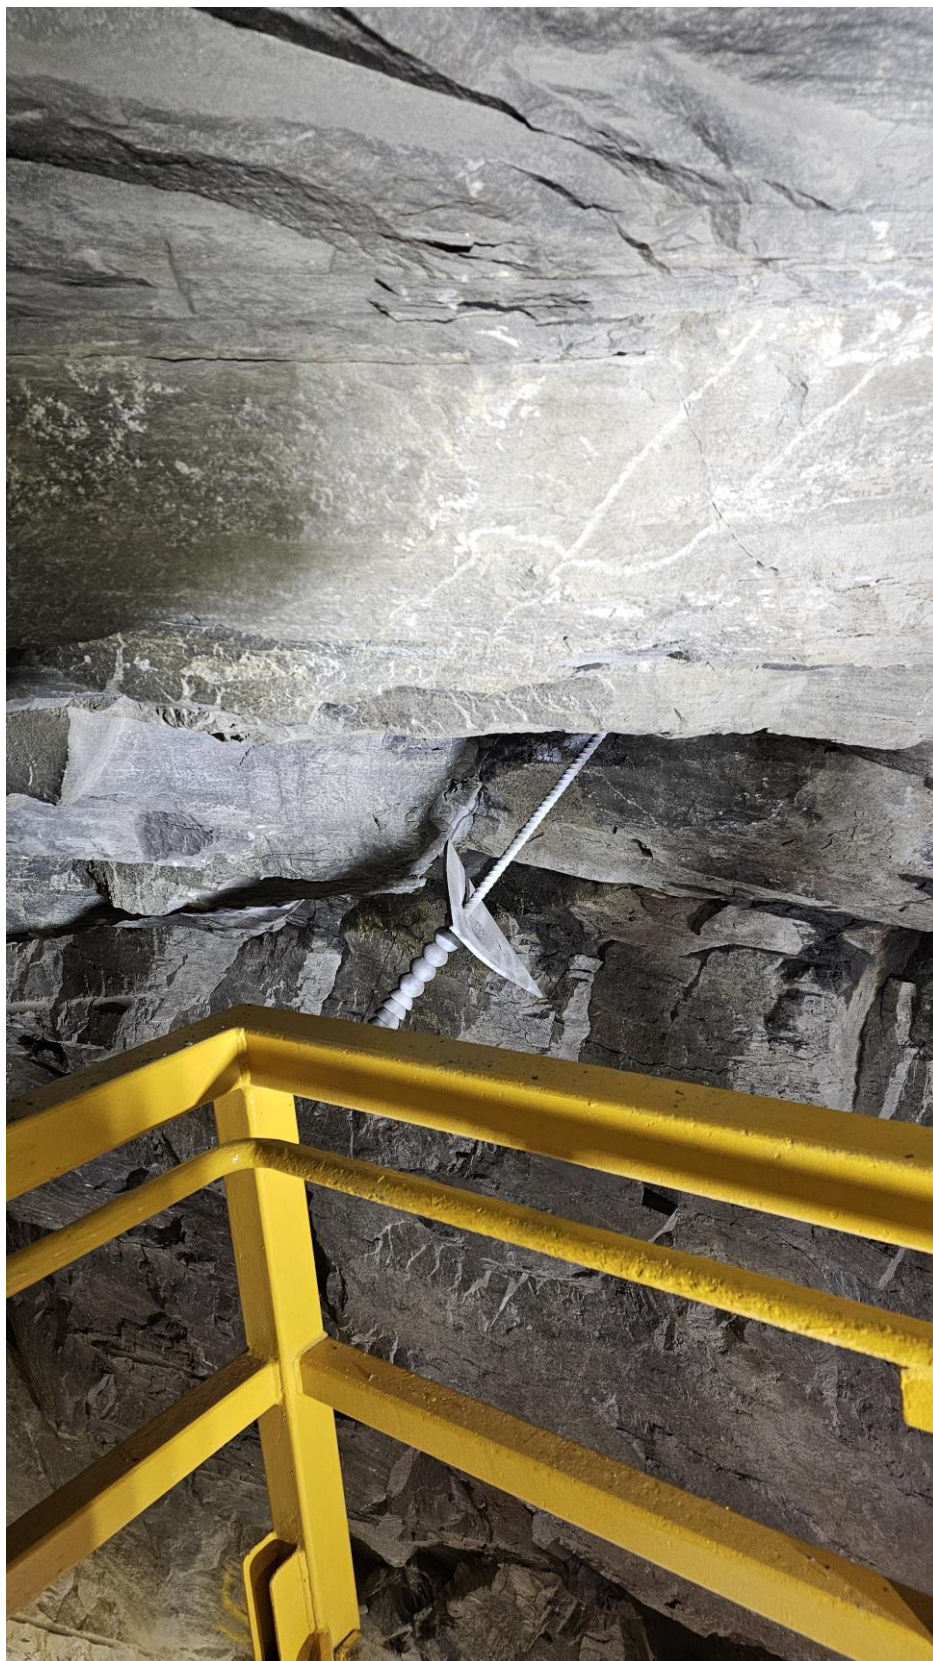
Foto 12. Pel 540. Vrakbolt som må fjernes.

Pel 540	Vrakbolt (B2)	Kappe bolt	2	–	12
Pel 542 v. heng	Avløst blokk (F3)	Rensk	2	1 time	13
Pel 546	Avløst blokk (F3)	Rensk	2	1 time	–

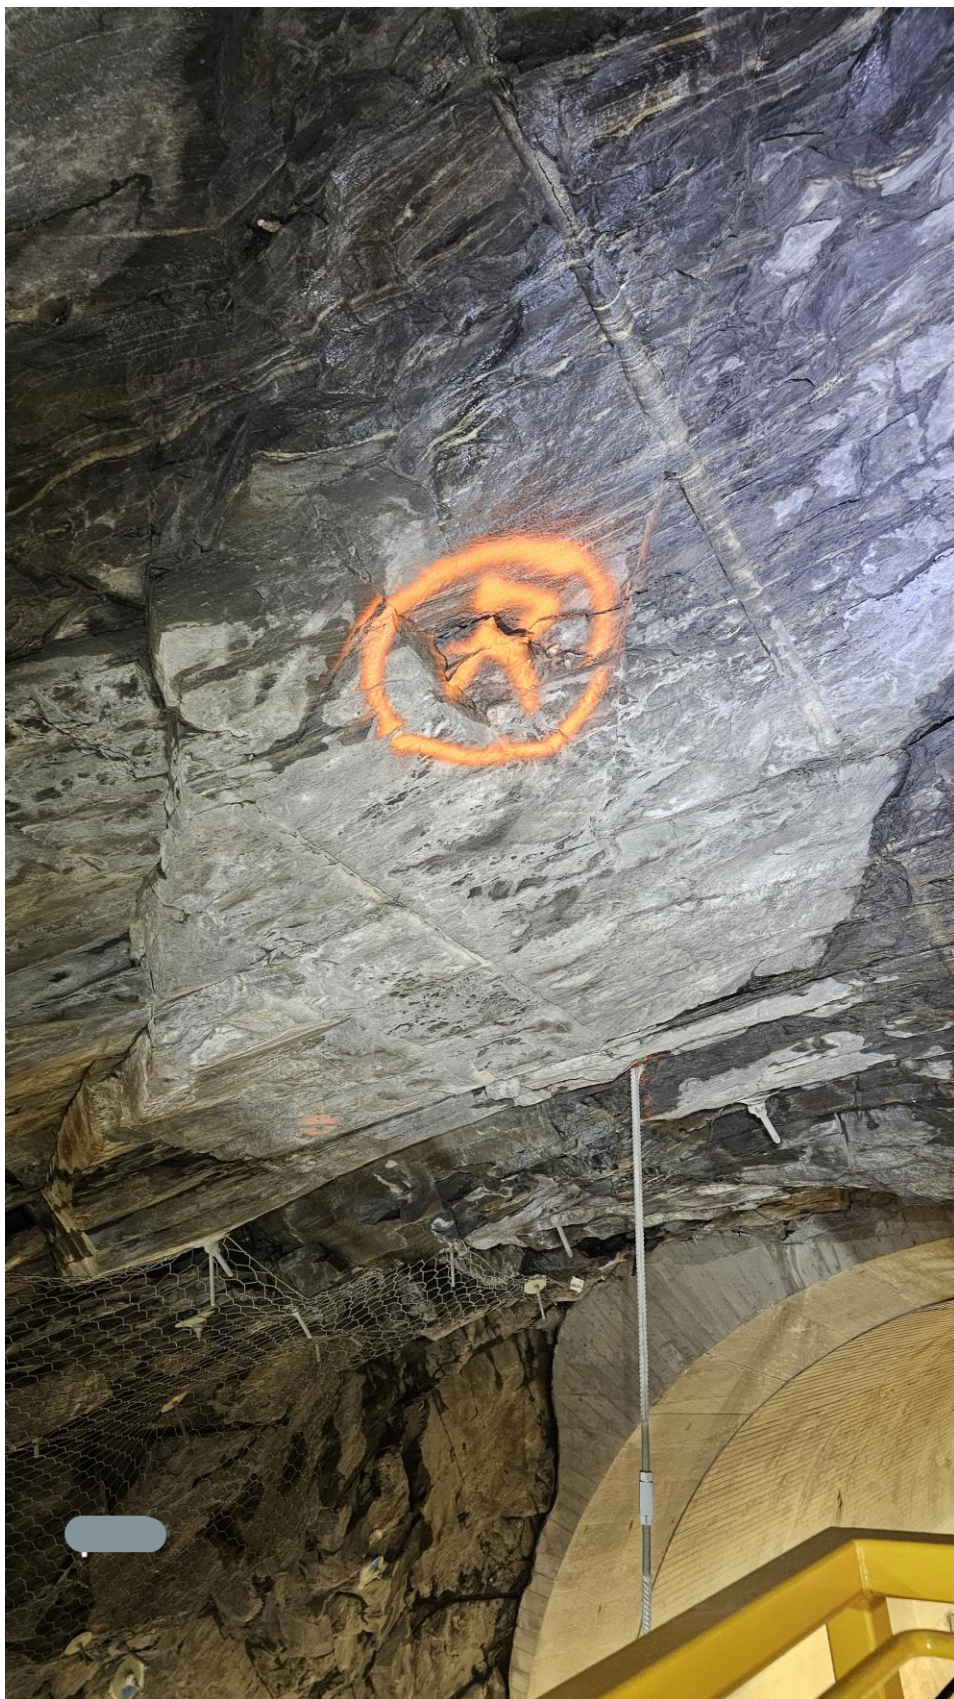
Foto 13. Pel 542. Avløst blokk som må renskes.

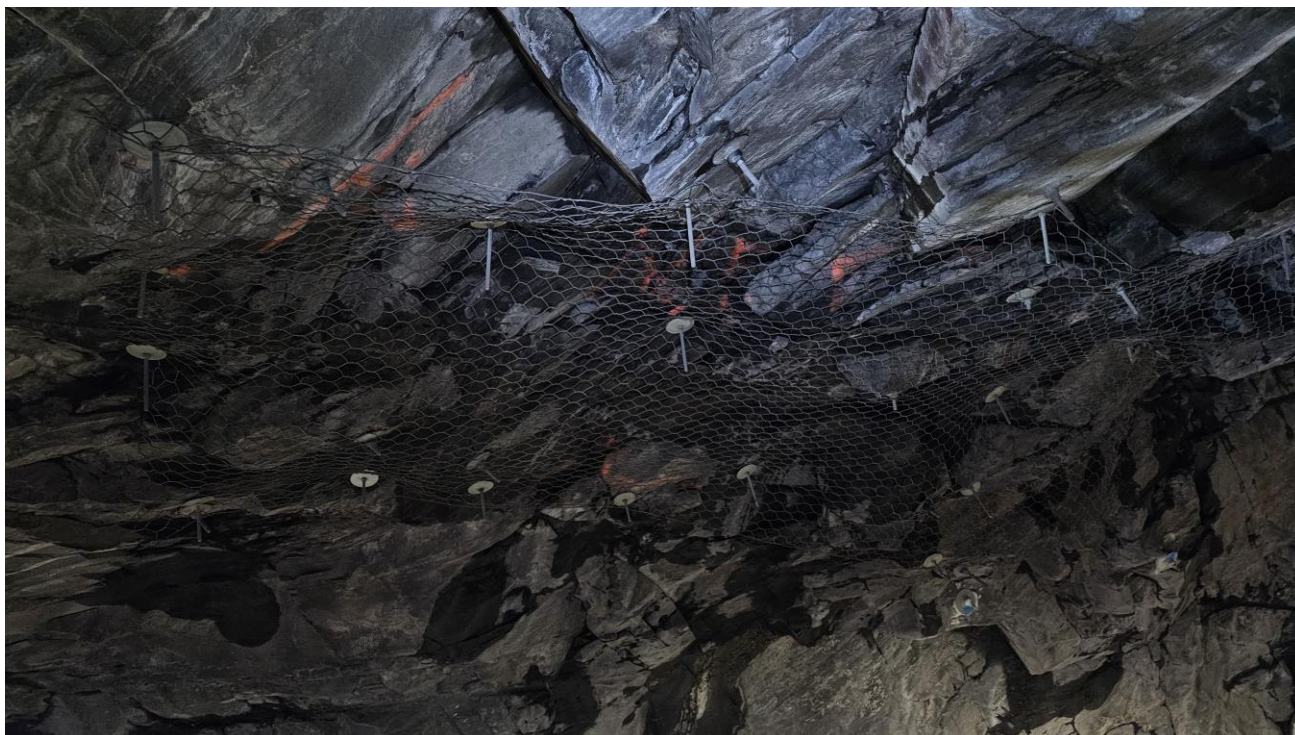
Foto 14. Pel 540-549. Nett montert i venstre heng.
