Oppdrag: Spesialinspeksjon Sørkjostunnelen 2025				
Oppdragsgiver: Statens vegvesen, Divisjon Drift og Vedlikehold			Dato: 01.07.2025	
Planfase: Vedlikehold		Vegnr: EV6		Dok-nr.: 10265286-01- RIGberg-RAP-007
Kommune: Nordreisa kommune				
UTM 33 ref: N7755666 Ø725275 EUREF 89		S: 190	D: 1	Km: 1629- 6229
Utarbeida av: Solveig Nøttestad				
Kontrollert av: Ragnhild Rostad				
Godkjent av: Marie Eri

SPESIALINSPEKSJON 2025

EV6 SØRKJOSTUNNELEN

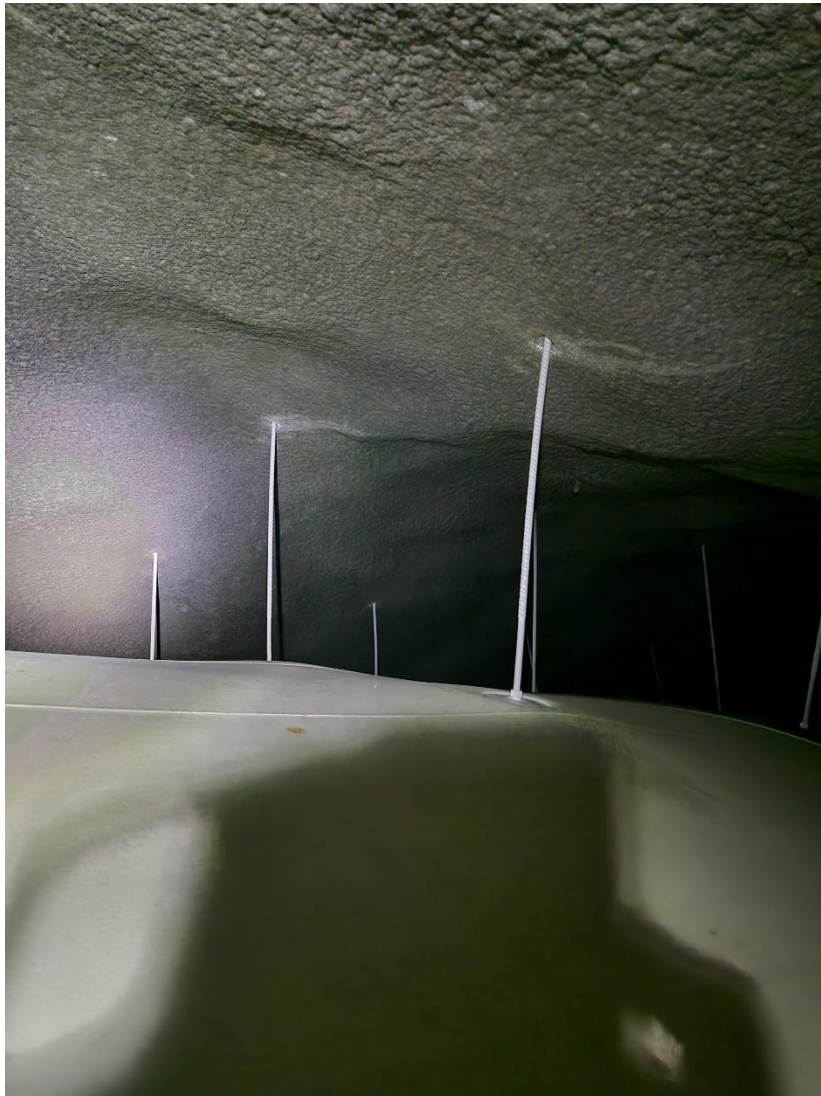
På høyre side er det observert riss flere steder langs strekningen, pel 1030–1060. Rissene er lange oppover side og vederlag, men de fleste stopper i begynnelsen av henget. Det er få sprekker i henget og ingen forgreininger fra rissene. Det er noe kalkutfelleing tverrgående i henget på pel 1040–1050, men ingen avskalling eller forgreining. Det er drypp fra heng flere steder. Ved pel 1035 er det sprekk i vederlaget med noe bom i sprøytebetongen. Området med bom er begrenset til 1 m².

Figur 2. Eksempelbilde av henget høyre side Pel 1030–1060. Det er få til ingen observerte riss i henget.

Det anbefales å gjøre en spesialinspeksjon av begge sider på pel 1030–1060 med stige og om mulig over hvelvet langs henget. Det er anbefalt å måle lengden mellom bergvegg og PE-hvelv langs festeboltene. Spesialinspeksjonen kan gjennomføres samtidig som neste hovedinspeksjon (innen utgangen av 2028). Det skal da brukes en annen farge på spray og markere alle riss i området som eventuelt er nye eller har blitt større. Det skal måles avstand mellom festet i veggen og PE-skummet på de utvalgte festeboltene. Ved utvikling av riss og sprekker i sprøytebetongen anbefales det å vurdere stabiliserende tiltak. Stabilitetsvurdering tas ved neste spesialinspeksjon.

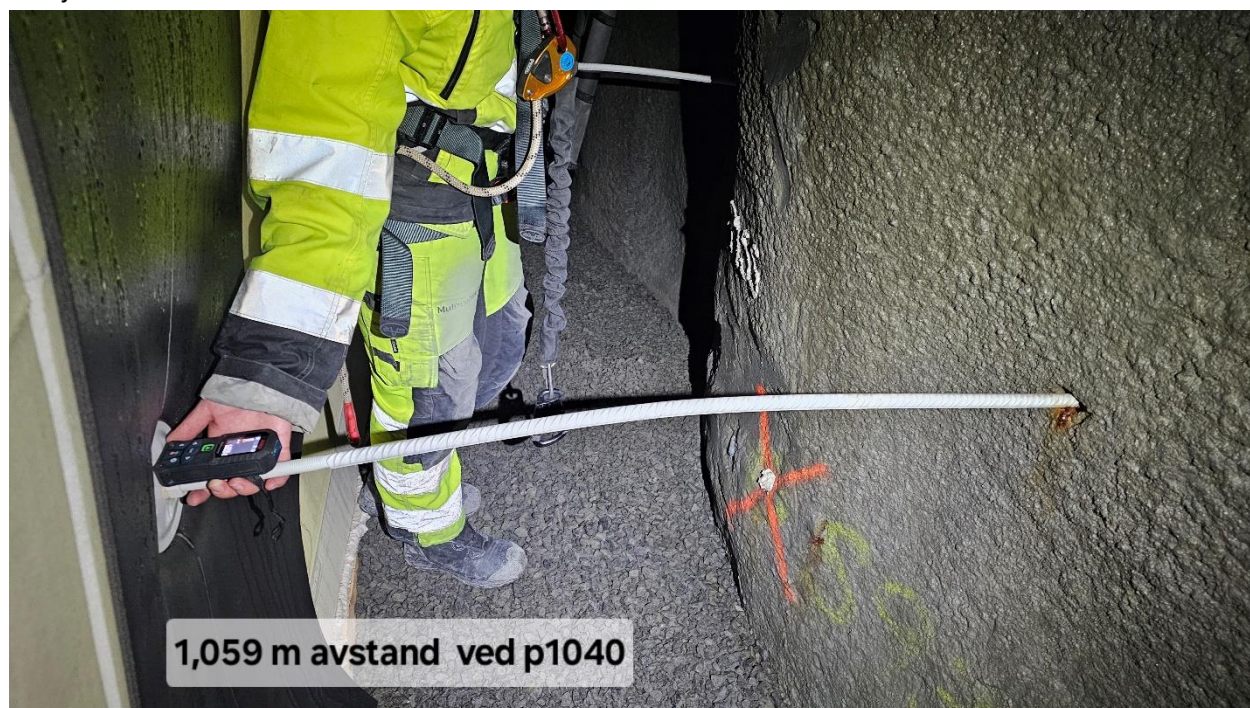
På både høyre og venstre side er festeboltene til PE-skummet bøyd i de tre nederste rastene. Ifølge rapport fra forrige inspeksjon er det ikke svelleleire i dette området. Det er ikke tegn til oppsprekking i malingen på boltene og ingen riss eller sprekker rundt bolteplatene i sprøytebetongen på veggen eller i PE-skummet. Det er usikkert om boltene er bøyd ved montering på grunn av lite plass/feilberegning eller om det er skjedd i ettertid. Det er ingen andre spor rundt som tyder på destabilisering av berget annet enn riss i sprøytebeongen.

Figur 3. Målt en festebolt på høyre side. Markert med hvit spray på platen mot PE-skum. Avstand målt til 1,06 m på ca. Pel 1040.

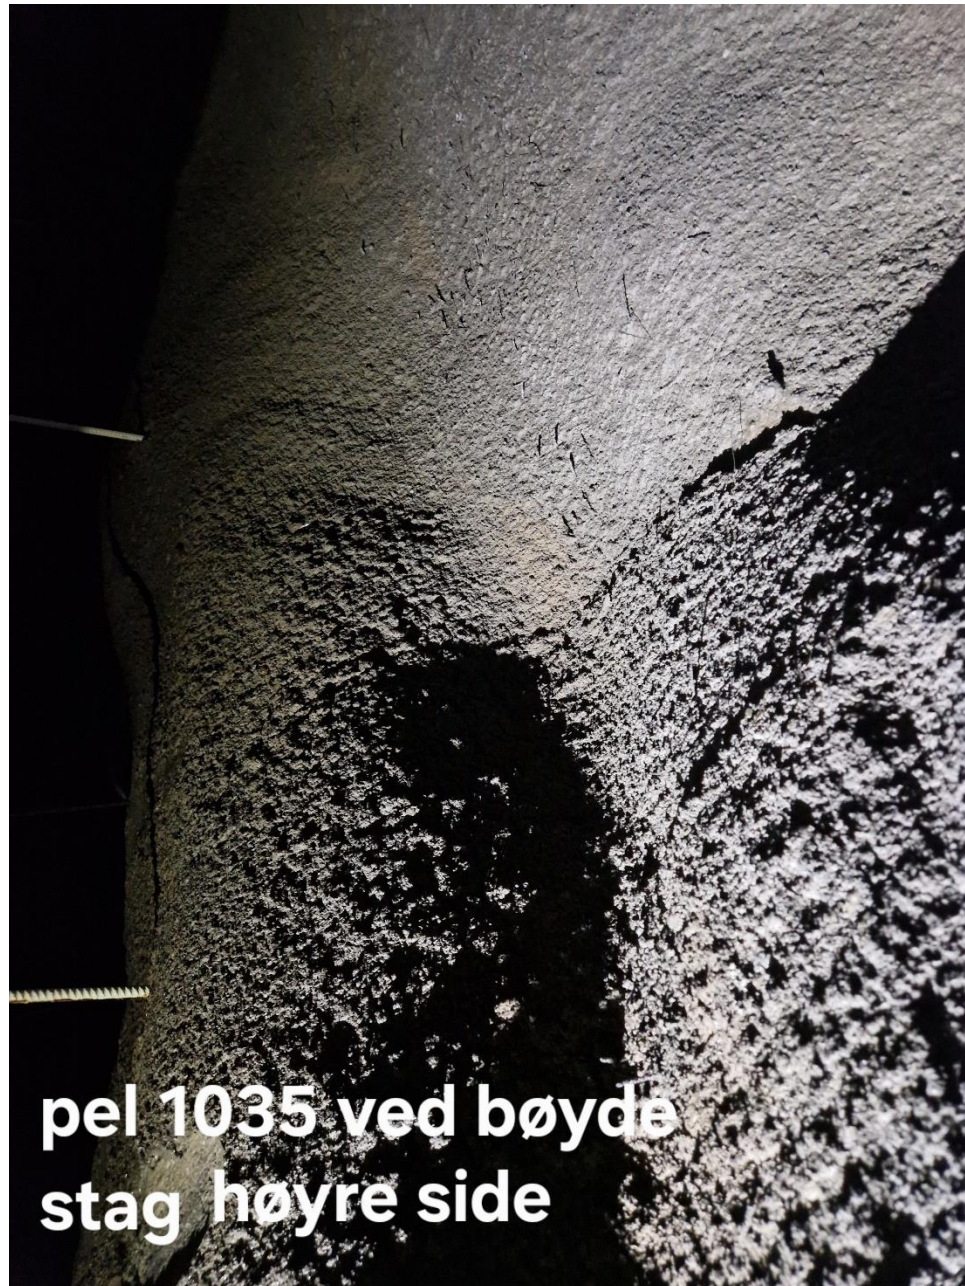
Figur 4. Banket bom på et begrenset område i sprøytebetongen. Side til vederlag høyre side.

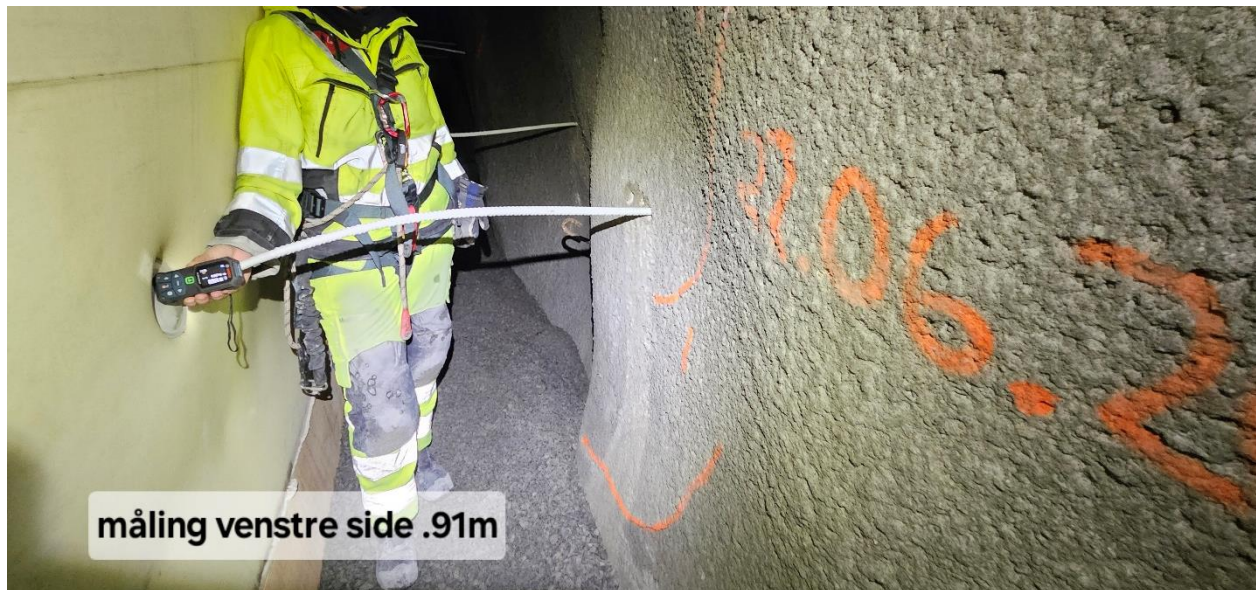
Figur 5. Måling av festebolt på venstre side. Markert med hvit spray på platen. Avstand målt til 0.91 m.

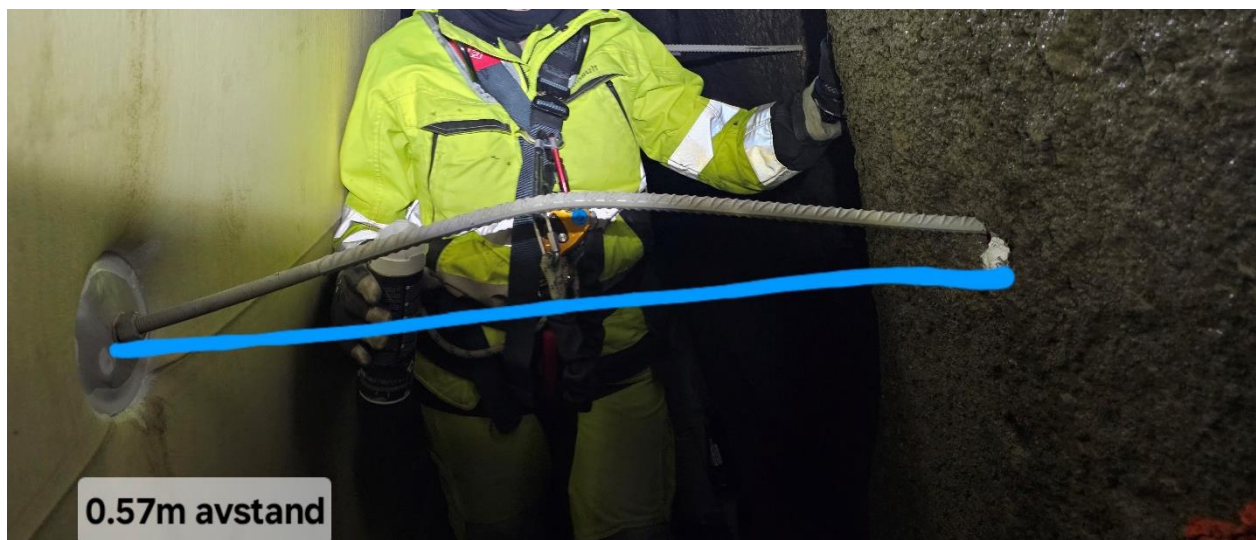
Figur 6. Måling av festebolt på venstre side. Markert med hvit spray på platen. Avstand målt til 0.57 m.

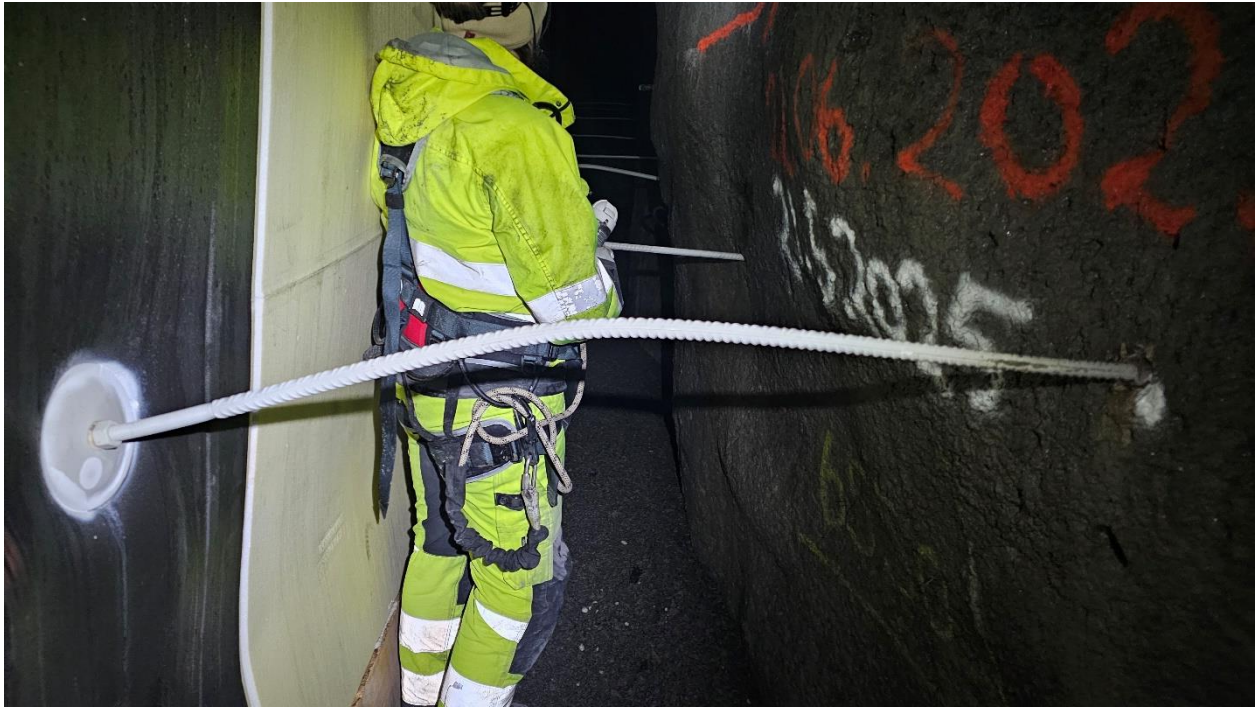
Figur 7. Eksempelbilde for markering av platene med hvit markering og dato med samme farge.

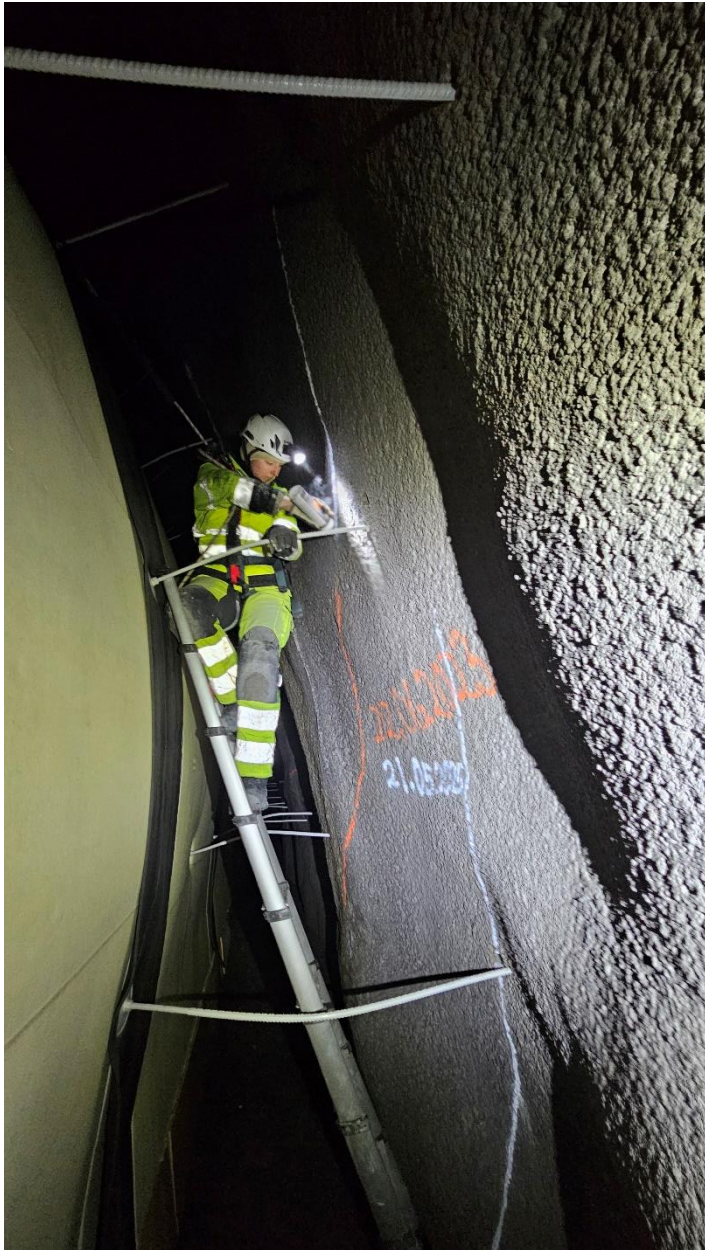
Tilstand og funksjon på bergsikring, bolter og sprøytebetong, er god. Stabiliteten er vurdert god. Det er observert flere riss i sprøytebetongen i sider og vederlag. Disse er merket med oransje merkespray fra forrige inspeksjon i 2023 og med hvit merkespray på spesialinspeksjon i 2025. Dato er skrevet på veggen i tilhørende farger.

Figur 8. Eksempelbilde for markering av riss med hvit farge. Oransje farge er fra inspeksjon i 2023.

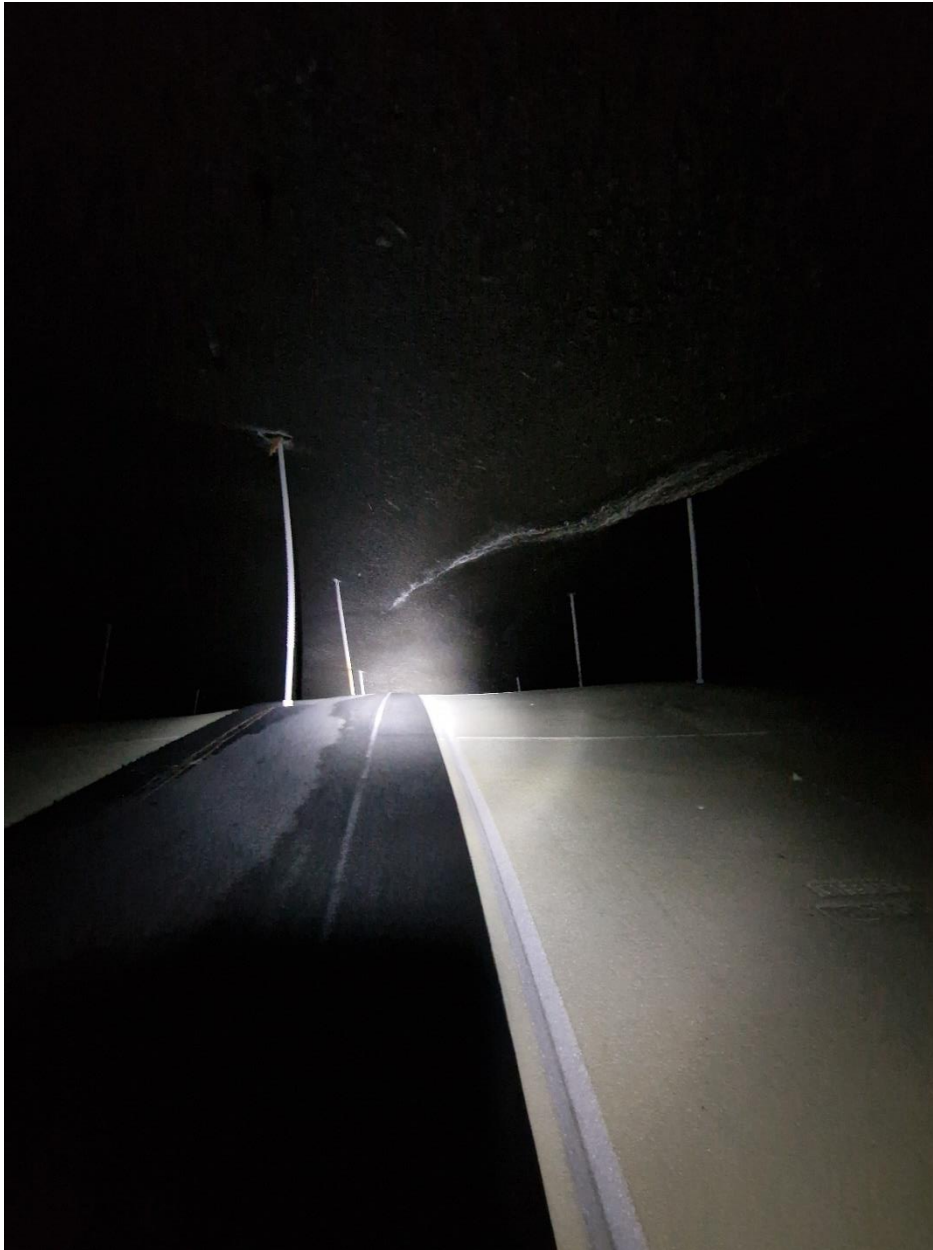
Figur 9. Tverrgående riss med kakutfelling i henget tatt fra venstre side, Pel 1040–1050.

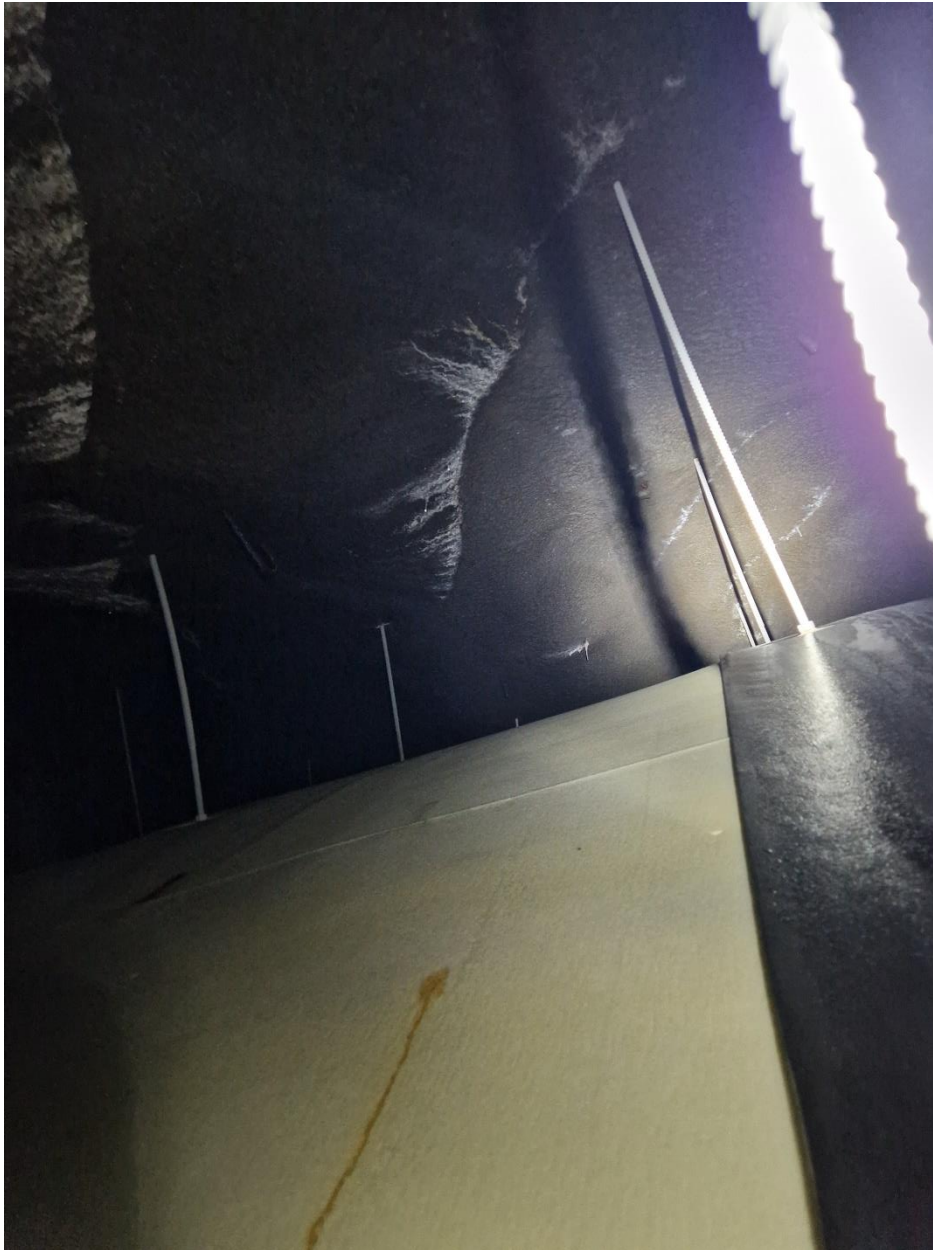
Figur 10. Små riss med kalkutfelling og noe drypp. Tatt fra venstre side ved pel 1040–1050.
