Oppdrag: Hovedinspeksjon av berg og bergsikring i Dalmovikhalstunnelen 2025				
Oppdragsgiver: Statens vegvesen, Divisjon Drift og Vedlikehold			Dato: 02.07.2025	
Planfase: Vedlikehold	Vegnr: EV6		Dok-nr.: 10265286-01 – RIGberg-RAP-013	
Kommune: Saltdal kommune				
UTM 33 ref: N7442378.35, Ø519450,02 EUREF 89	S: 139	D: 1	Km: m2514-2678	
Utarbeida av: Marie Eri				
Kontrollert av: Hallgeir Sirevaag				
Godkjent av: Marie Eri

HOVEDINSPEKSJON AV BERG OG BERGSIKRING I TUNNEL 2025

EV6 DALMOVIKHALSTUNNELEN

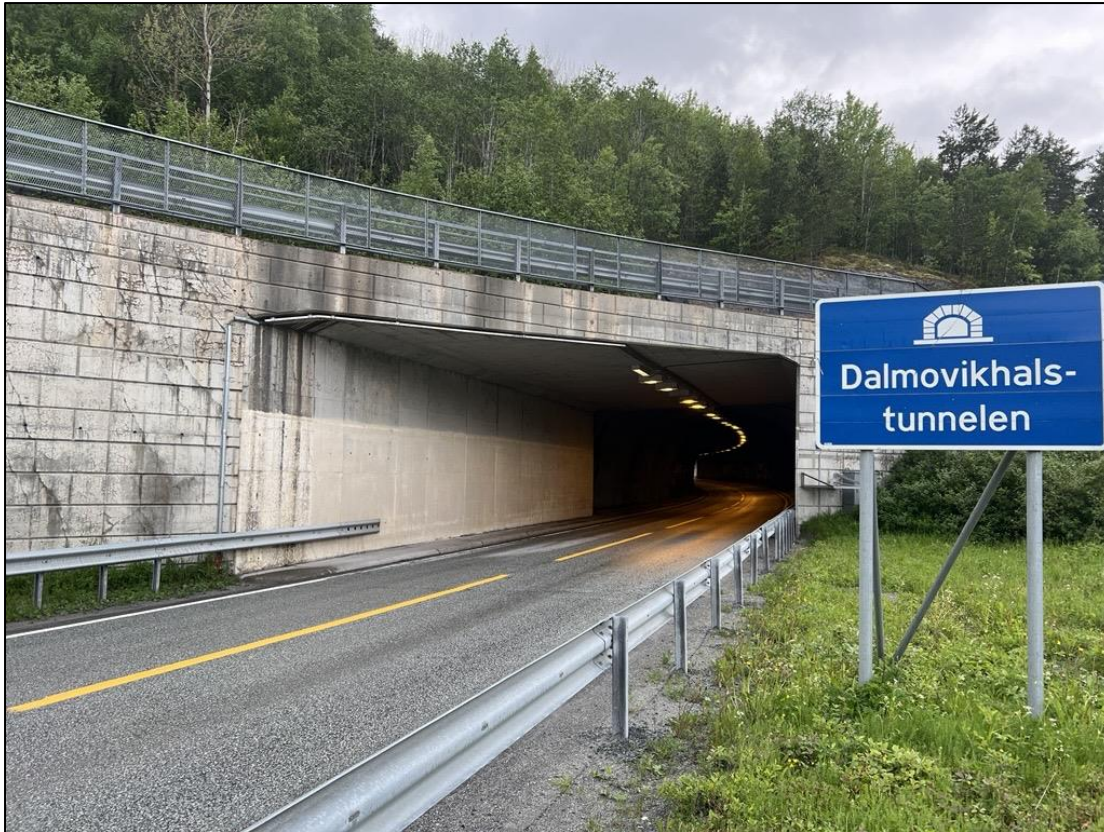
Foto 1. Oversikt over portal sørøst.

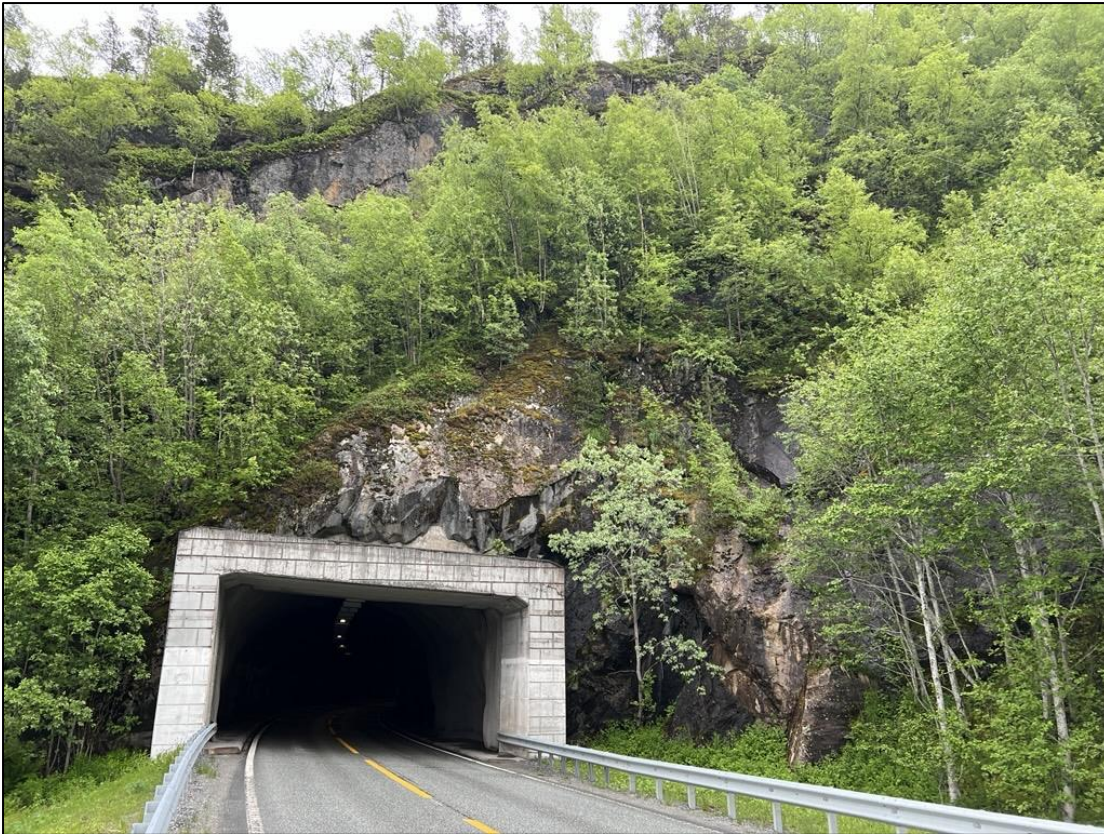
Hverken ved forskjæring vest eller sørøst er det forskjæringer. Ved tunnelåpning vest er det en bratt naturlig skråning i overkant av portalen. Det er en del vegetasjon i skråningen som gjør det utfordrende å få oversikt over eventuelle sprekker/ustabile blokker i berget fra bakkenivå eller fra hjullasteren.

Foto 2. Oversikt portal vest. Det anbefales å inspisere naturlig skråning i overkant av tunnelportal når det ikke er blader på trærne for å få en bedre oversikt over strukturer i berget.

I forbindelse med hovedinspeksjon 2025 ble det benyttet oransje merkespray. Det er anbefalt bolting ved et par lokaliteter i tunnelrom, aktuelle punkter er merket i tunnel. Tiltak er også vist i vedlagt tunnelkartleggingsskjema. I tillegg er det anbefalt å inspisere naturlig skråning i overkant av tunnelportal vest når det ikke er blader på trærne for å få en bedre oversikt over strukturer i berget. Videre vurderinger ang. evt sikring må tas deretter.

Pel	Stabilitetsproblem/skade	Tiltak	Prioritering	Mengde	Foto nr.
Portal vest	Uoversiktlige bergforhold pga. vegetasjon.	Inspeksjon av naturlig terreng i overkant av tunnelportal.	3		2

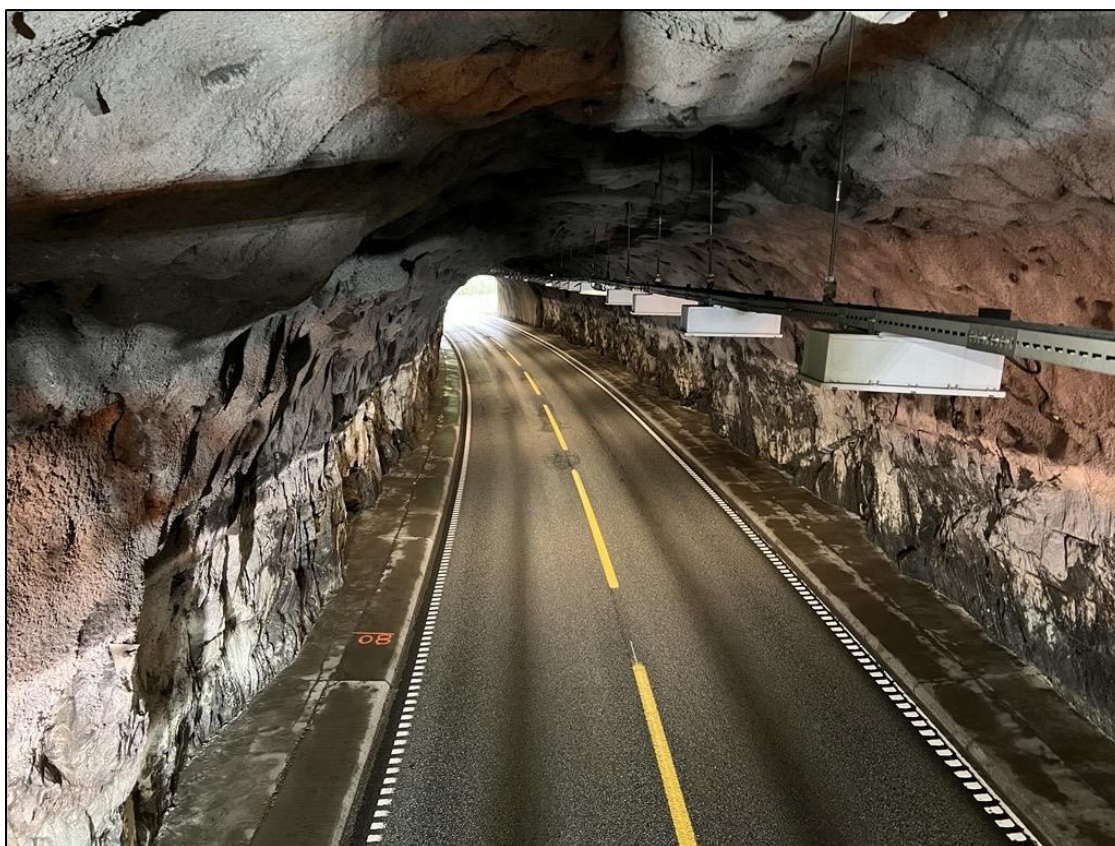
Foto 3. Generelle forhold i tunnelrom.

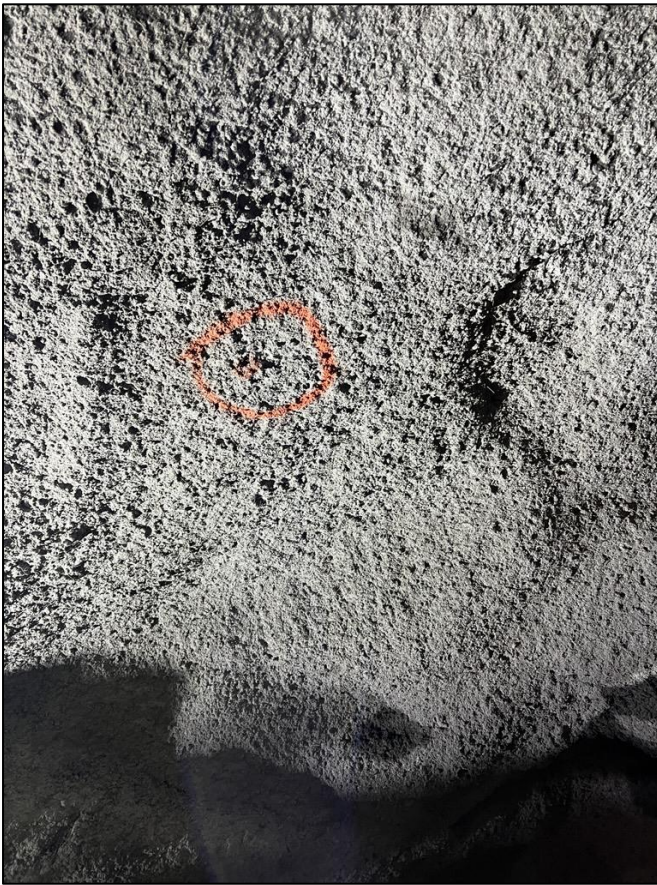
Foto 4. Pel 36 h. side, bom i sprøytebetong, anbefales boltesikres med 1 stk. 2,4 m bolt.

Pel	Stabilitetsproblem/skade	Tiltak	Prioritering	Mengde	Foto nr.
35, heng	Tidligere merket bolt, ikke satt	1 stk. 2,4 meter bolt	2	1	
36, h. side	Bom i sprøytebetong	1 stk. 2,4 meter bolt	2	1	4
