Oppdrag: Hovedinspeksjon av berg og bergsikring i Setsåhøgdatunnelen 2025				
Oppdragsgiver: Statens vegvesen, Divisjon Drift og Vedlikehold			Dato: 02.07.2025	
Planfase: Vedlikehold	Vegnr: E6		Dok-nr.: 10265286-01-RIGberg-RAP-015	
Kommune: Saltdal kommune				
UTM 33 ref: N7451078.42, Ø520631.71 EUREF 89	S: 140	D: 1	Km: m2044-2226	
Utarbeida av: Marie Eri				
Kontrollert av: Hallgeir Sirevaag				
Godkjent av: Marie Eri

# HOVEDINSPEKSJON AV BERG OG BERGSIKRING I TUNNEL 2025

## E6 SETSÅHØGDATUNNELEN

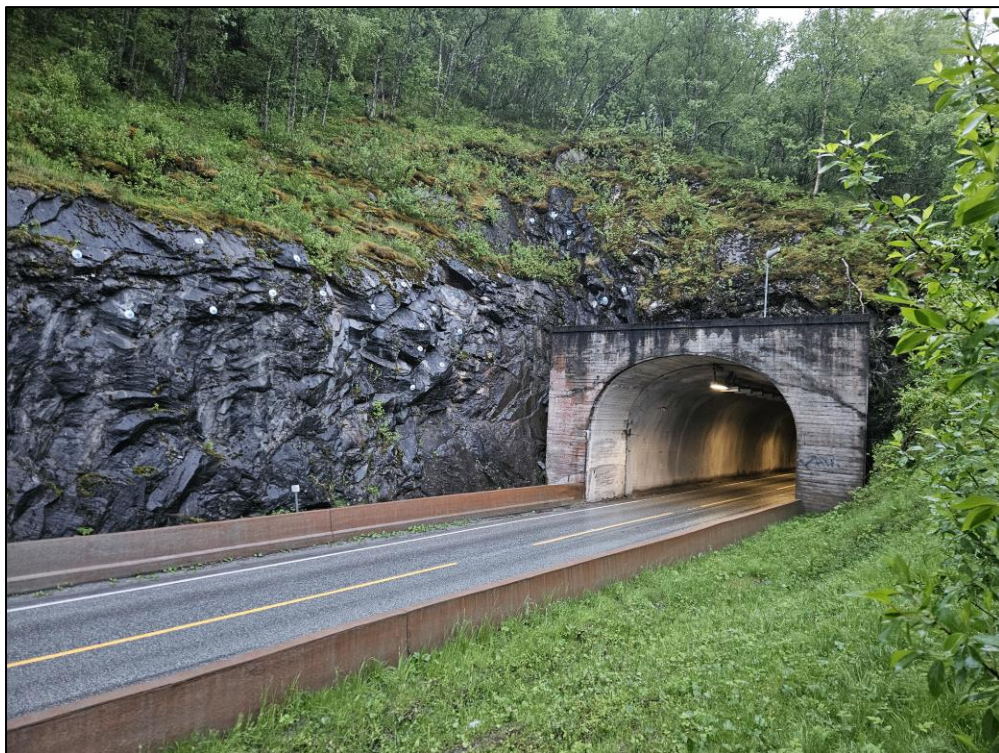
Forskjæringer er inspisert fra bakkeplan. Det er observert nye bolter ved begge forskjæringer som er satt etter forrige hovedinspeksjon. Det er ikke vurdert å være behov for supplerende bolter i forskjæringen.

Foto 1. Oversikt over forskjæring nord.

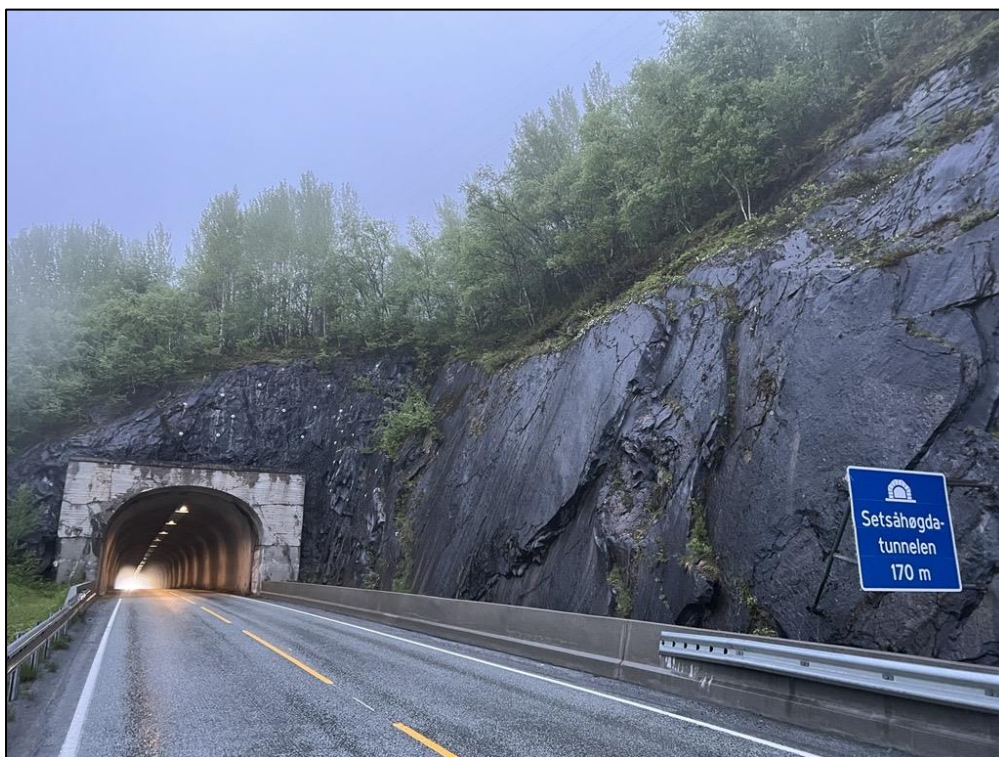
Foto 2. Oversikt forskjæring sør.

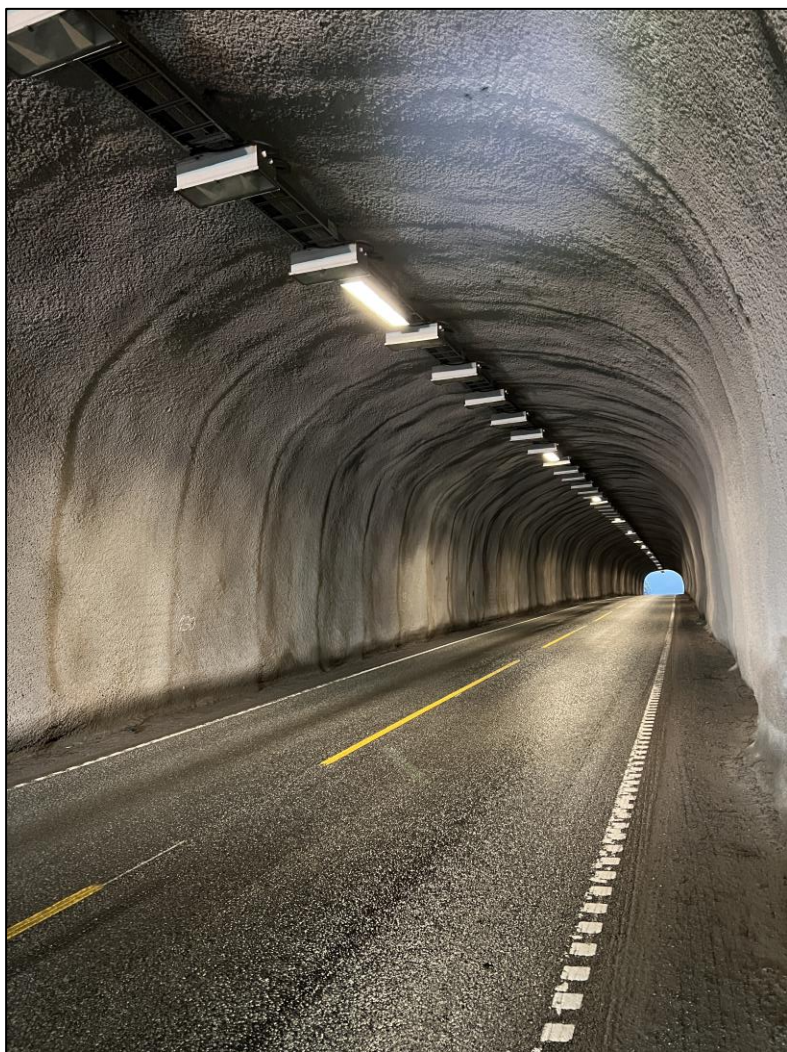
Foto 3. Generelle forhold i tunnelrom.

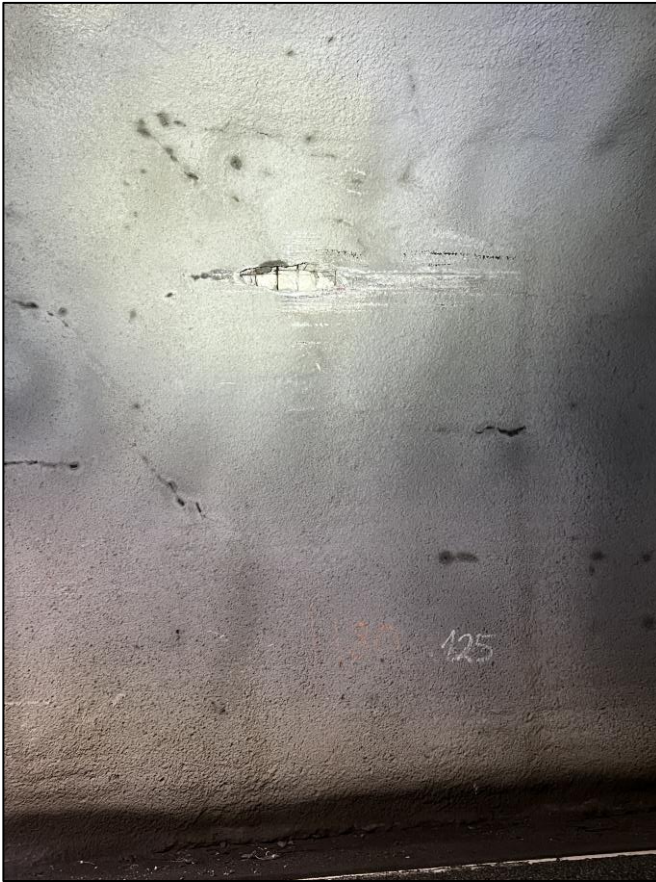
Hele Setsåhøgdatunnelen er sikret med brannsikret PE-skum (se vedlagt registreringsskjema). Det ble registrert en mindre skade på høyre side ved pel 180. Ellers er det ikke observert rifter/hull eller tynn sprøytebetong. Tilstanden på vann- og frostsikringen er vurdert å være god.

Foto 4. Pel 180 h. side, skade på vann- og frostsikring.
