Statens vegvesen

Oppdrag:	Hovedinspeksjon av berg og bergsikring i Umskardtunnelen				
Oppdragsgiver:	Statens vegvesen, Drift nord 3			Dato:	22.08.2025
Kommune:	Rana	Vegnr: Ev12		Dok-nr.: C16432-GEOL-23	
UTM 33 ref:	N7341624 Ø480950	<small>EUREF 89</small>	S: 4	D: 1	m: 7105-10844
Utarbeidet av:	Jeanette Kvalvågnes				
Kontrollert av:	Elisabeth Rasmussen

HOVEDINSPEKSJON AV BERG OG BERGSIKING I TUNNEL 2025

E12 UMSKARDETTUNNELEN

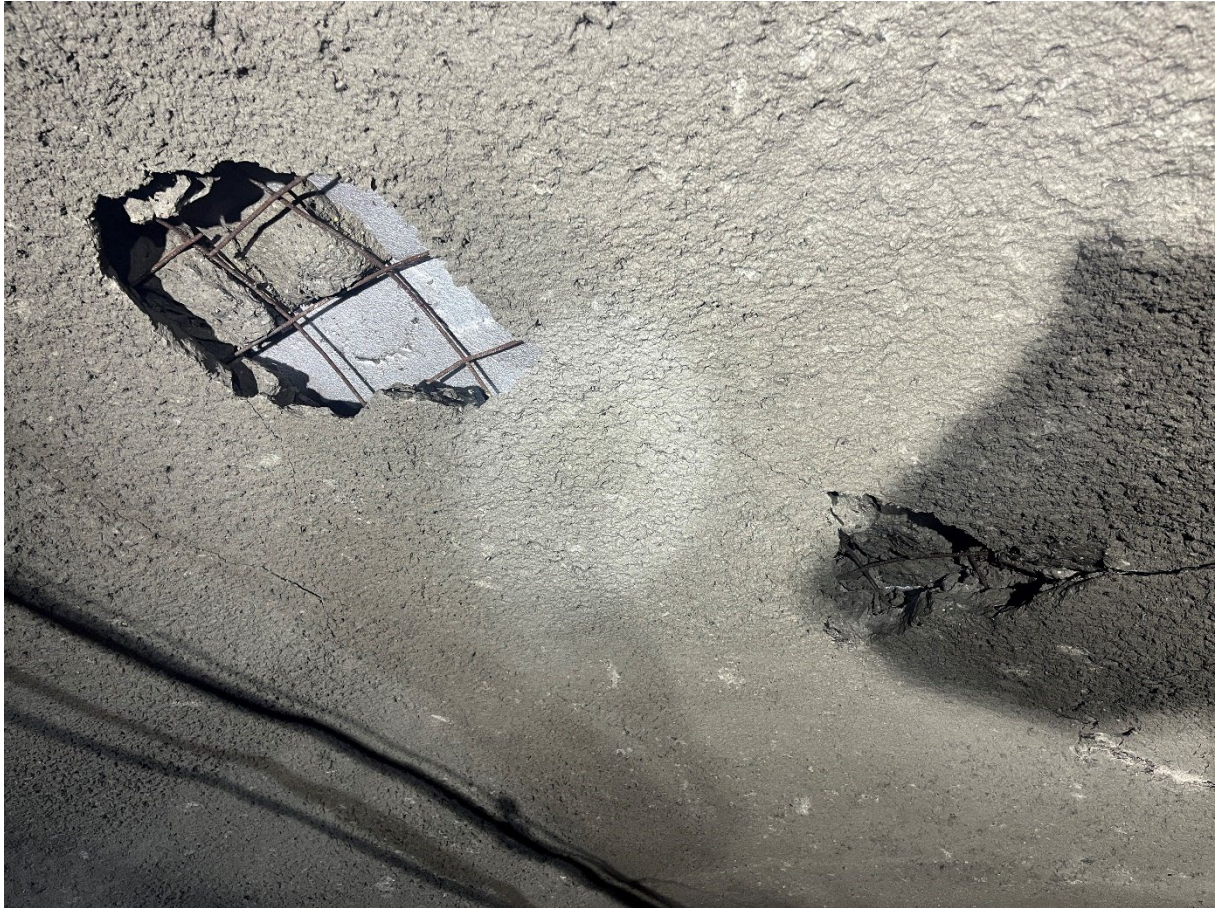
Profil	Stabilitetsproblem/skade	Tiltak	Prioritering	Mengde	Foto nr.
1925	Skade brannsikring PE-skum. Synlig armering.	Bolt	2		1
2340	Bom i sprøytebetong	Bolt	2	2 stk.	2

Figur 1: Oppsprukket sprøytebetong ved profil 1925. Ble rensket løs betong.

Prosess ihht. Håndbok R761 /eventuelt spesiell beskrivelse	Type sikring ihht. Håndbok R761 Evt. spesiell beskrivelse	Mengde	Kommentar
33.212 Fullt innstøpte sikringsbolt, lengde 3m, Ø20mm	Boltesikring	2 stk.	
Spesiell beskrivelse	Reparasjon brannsikring PE-skum

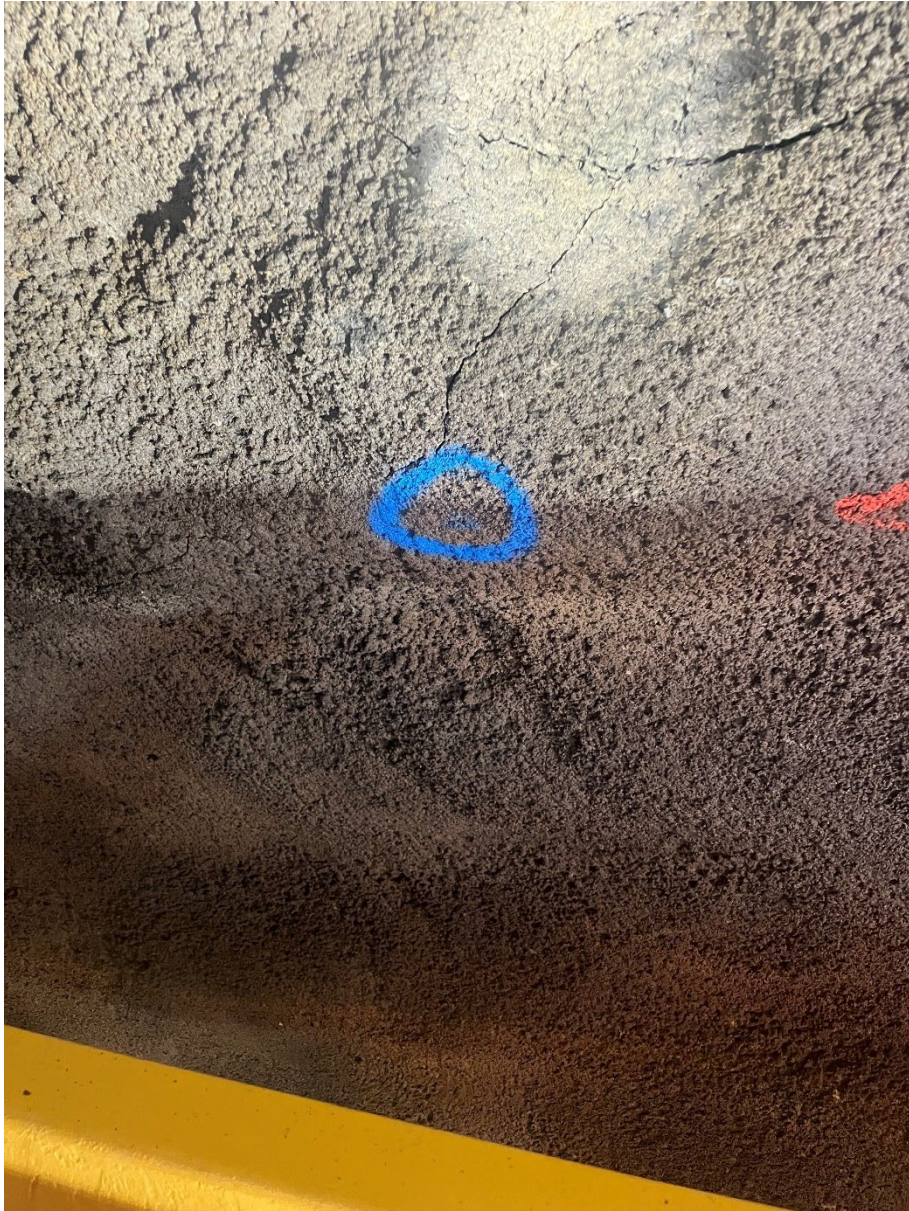
Figur 2: Bom i sprøytebetong ved profil 2340. Anbefalt to stk. bolt.
