Oppdrag:	Hovedinspeksjon av berg og bergsikring i Ailegastunnelen 2023				
Oppdragsgiver:	Statens vegvesen, Vedlikehold Nord/Drift Nord 2 v/ Tore Skjevik Kongsbakk			Dato:	27.06.2023
Planfase:	Vedlikehold	Geot. kategori:		Ingen	
Kommune:	Alta	Vegnr:		E6	
				Dok-nr.:	C16432- GEOL-05
UTM 33 ref:	N7797999 Ø800821	EUREF 89	S: 201	D: 1	M: 298- 3742
Utarbeida av:	Lill- Synnøve Larsen	Lill-Synnøve Larsen			
Kontrollert av:	Lina Davidsson	Lina Davidsson

HOVEDINSPEKSJON AV BERG OG BERGSIKING I TUNNEL 2023

E6 AILEGASTUNNELEN

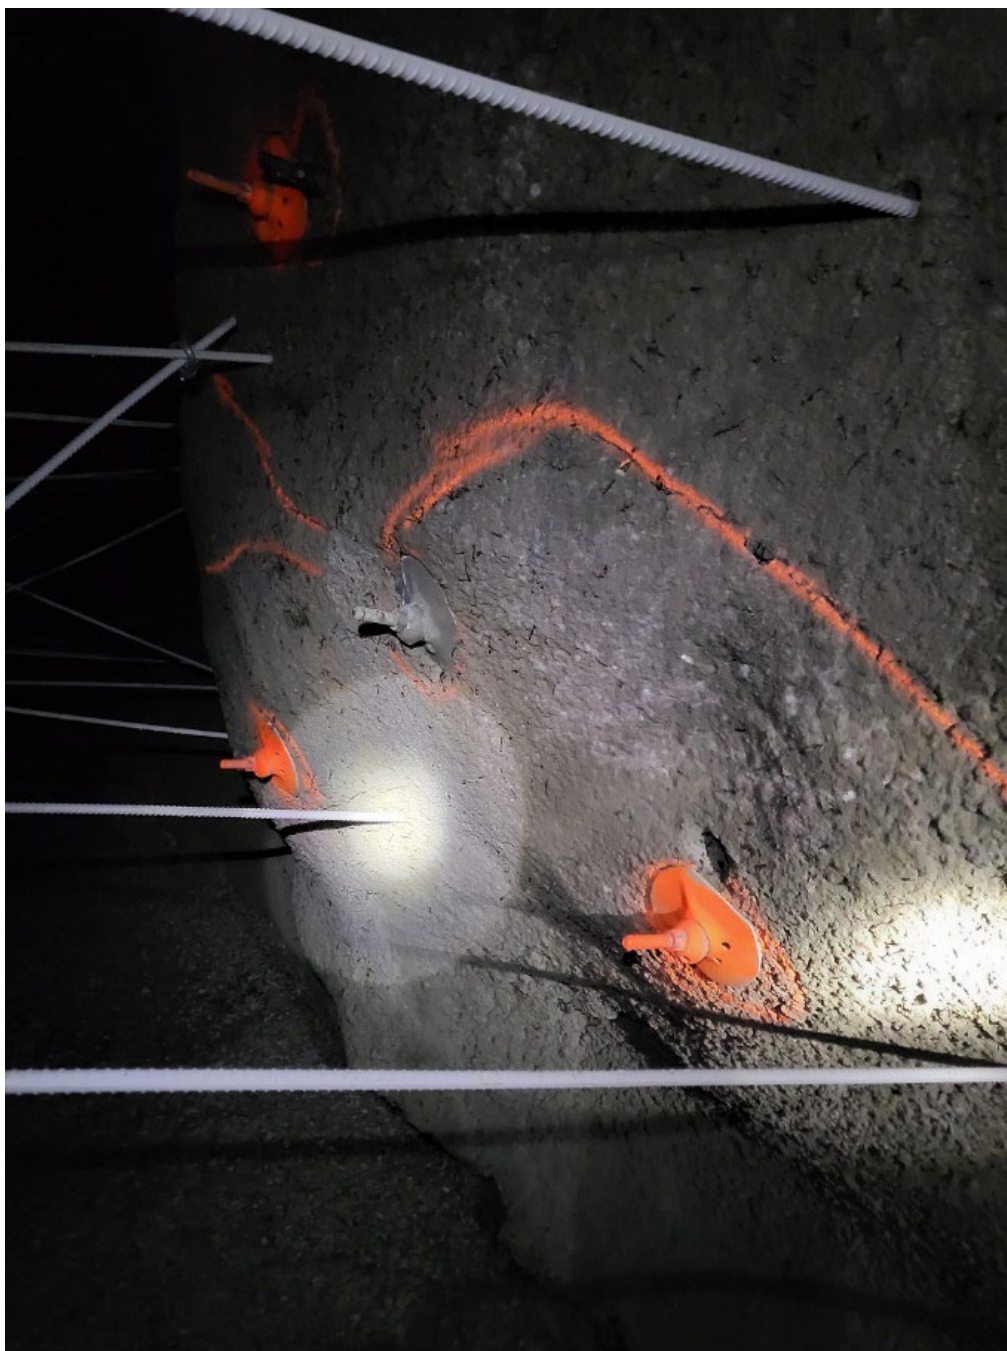
I et område er sprøytebetongen oppsprukket, se foto 1. Det er satt tre bolter i dette området (merket med oransje merkespray). Trolig er disse boltene satt pga. oppsprekningen av sprøytebetongen. Sprekken ble under hovedinspeksjonen merket med oransje merkespray og utviklingen bør følges med på ved neste hovedinspeksjon.

Foto 1: Oppsprukket sprøytebetong. Sprekk merket med oransje merkespray under hovedinspeksjonen.

- Misfarging/korrosjon av to bolter ved profil 1675 følges opp ved neste hovedinspeksjon.
- Sprekk i sprøytebetong ved profil 2310 følges opp ved neste hovedinspeksjon.
- Dilatasjonsfuger forsegles.

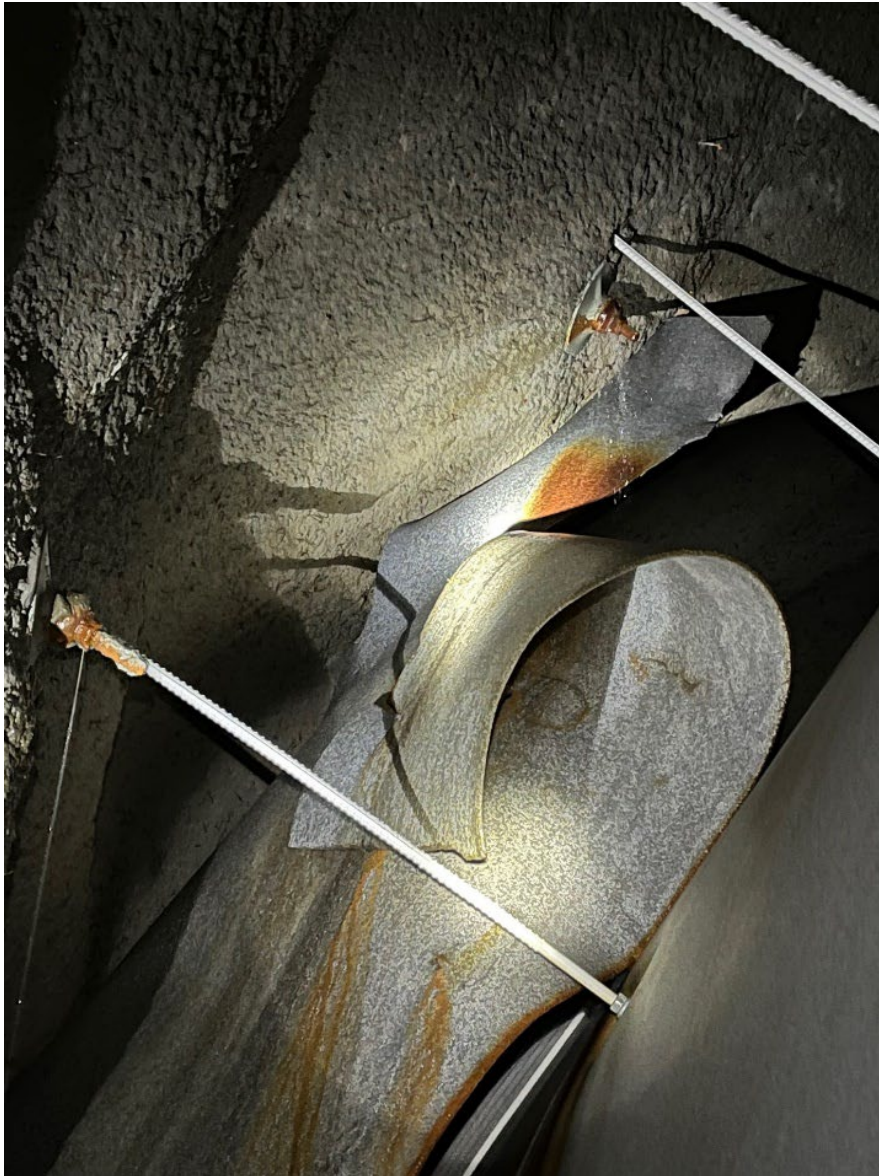
I et område er det observert to bolter til bergsikring som er misfarget, og det renner vann fra disse (foto 2). Det er ikke tatt stilling til om misfargingen skyldes korrosjon av stålet eller oksidasjonsprodukter fra berget.

Foto 2: To bolter som er misfarget ved profil 1675, høyre side.

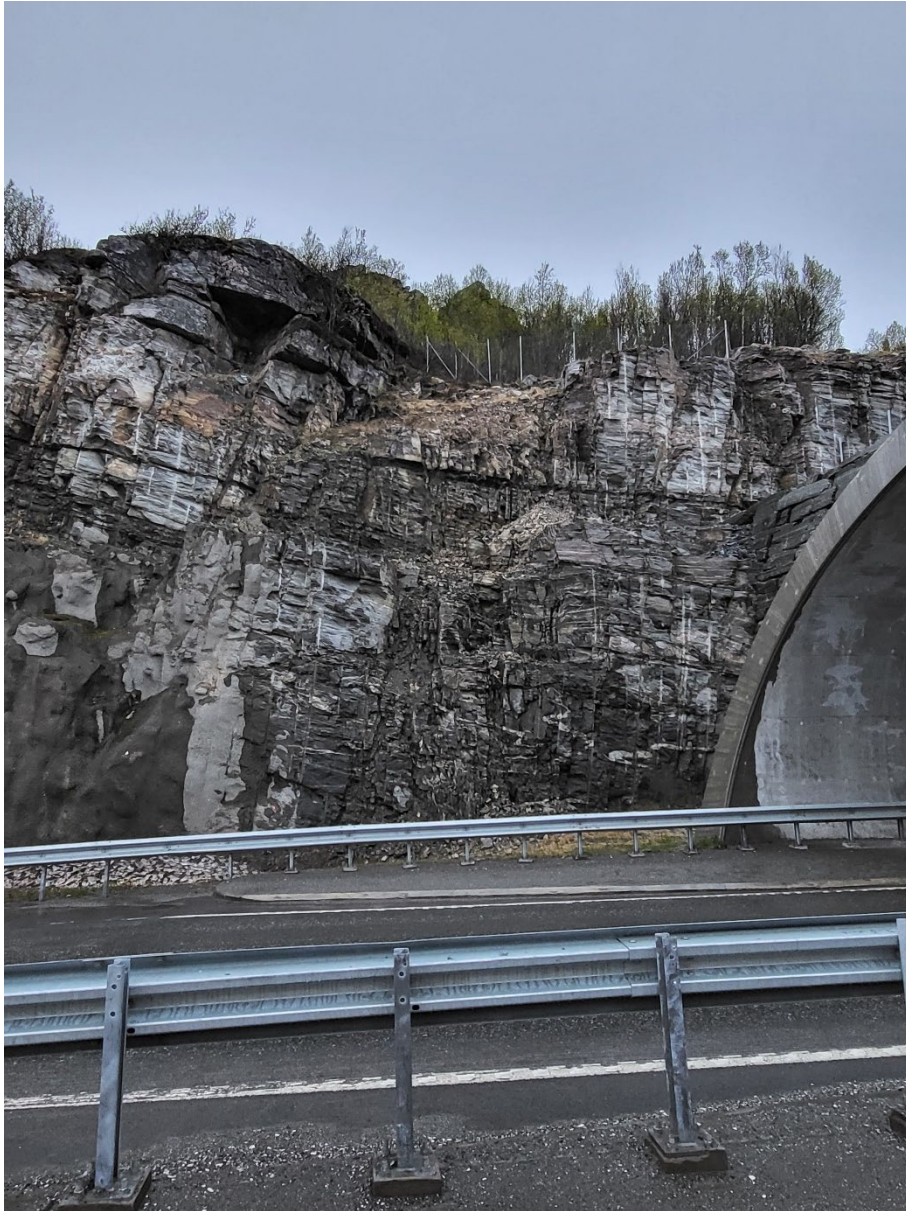
Østre forskjæring er ca. 275 m lang og opp mot 30 m høy, se foto 3– 8. Det er observert en del avløste blokker, som på sikt kan gi nedfall i grøft. Der er også observert en del mindre nedfall i grøft fra en sleppe, se foto 8. På den ene siden av sleppen er det også en stor blokk som er sikret med tre bolter. Blokken er oppsprukket i foten, og denne er ikke boltet, se foto 9 og 10. Det er bare observert fra vegnivå, og det anbefales en egen inspeksjon av dette området.

Foto 3: Østre portal og forskjæring.

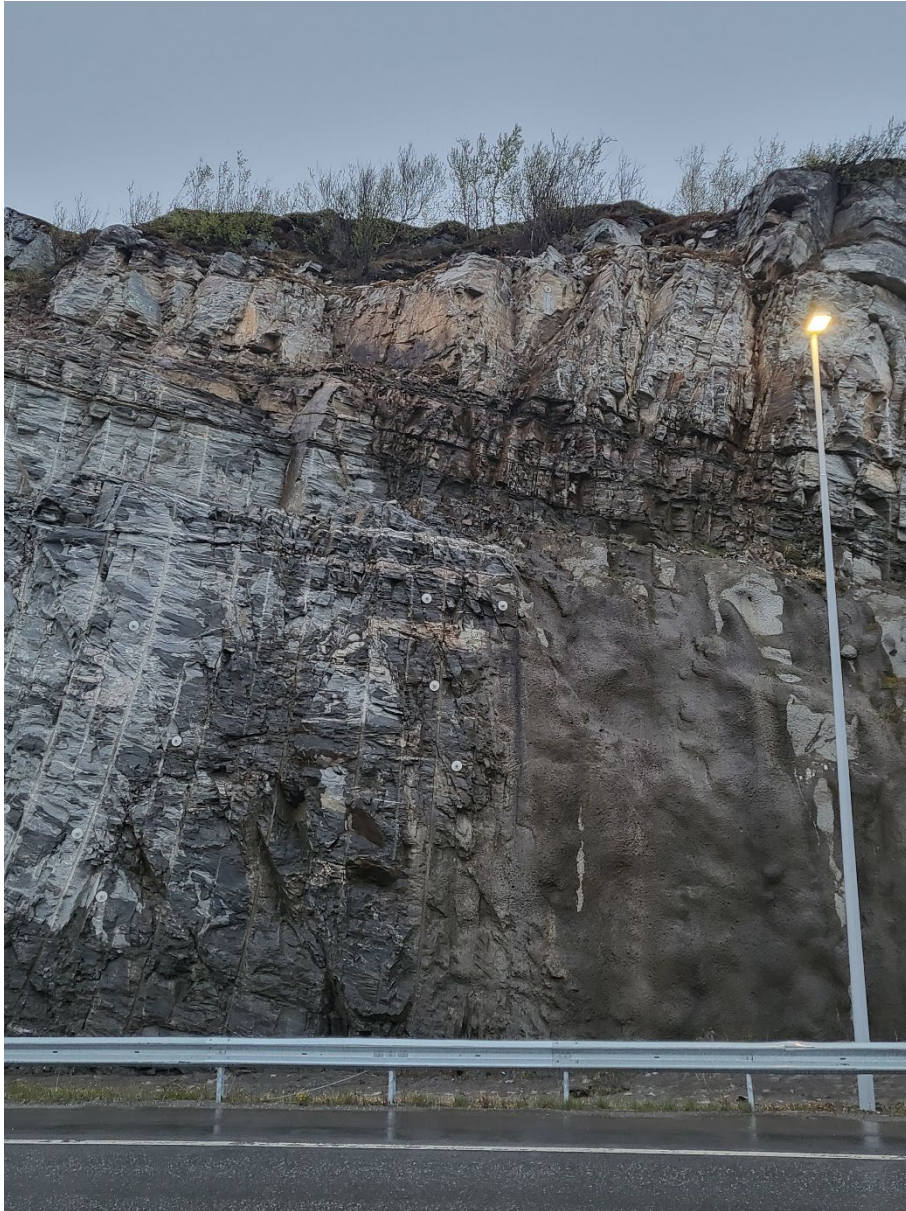
Foto 4: Østre forskjæring.

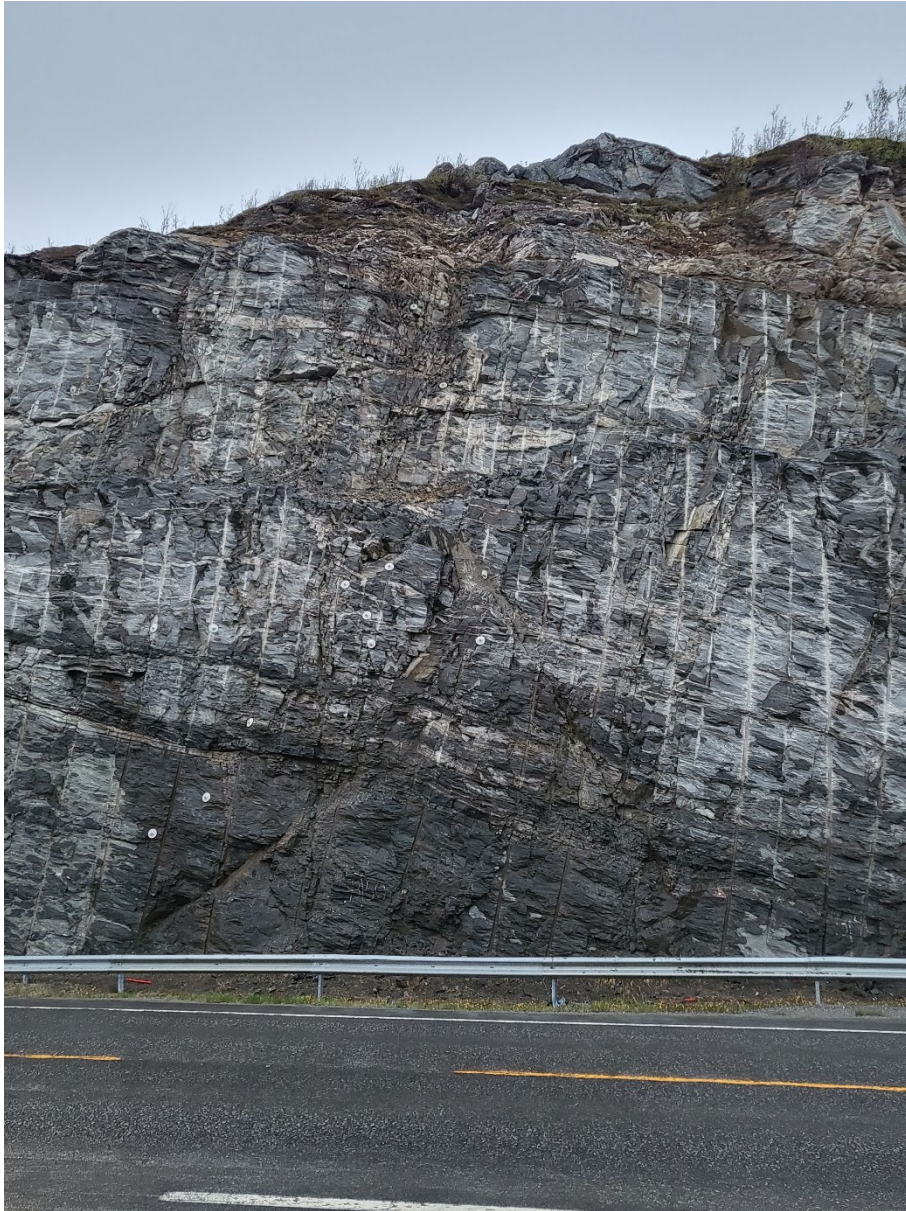
Foto 5: Østre forskjæring.

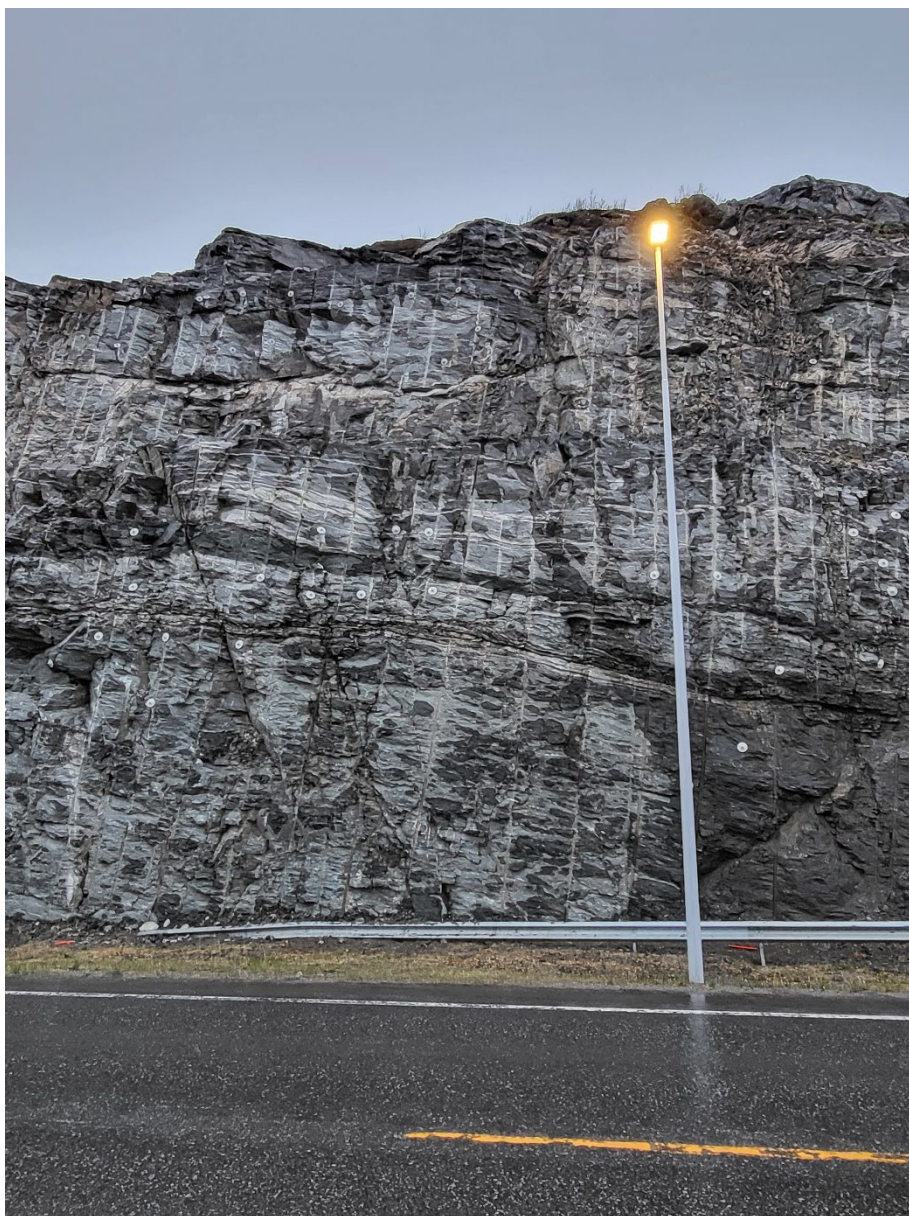
Foto 6: Østre forskjæring.

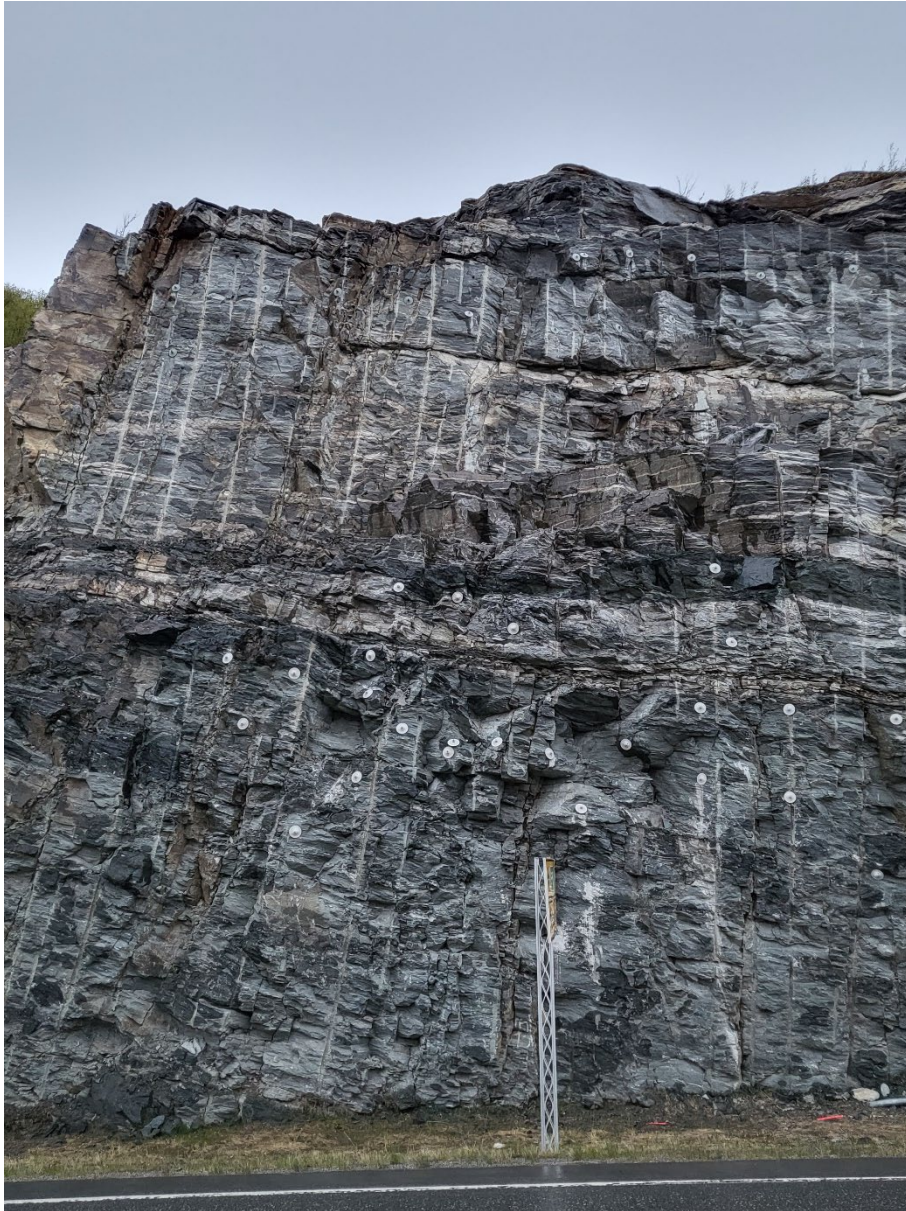
Foto 7: Østre forskjæring.

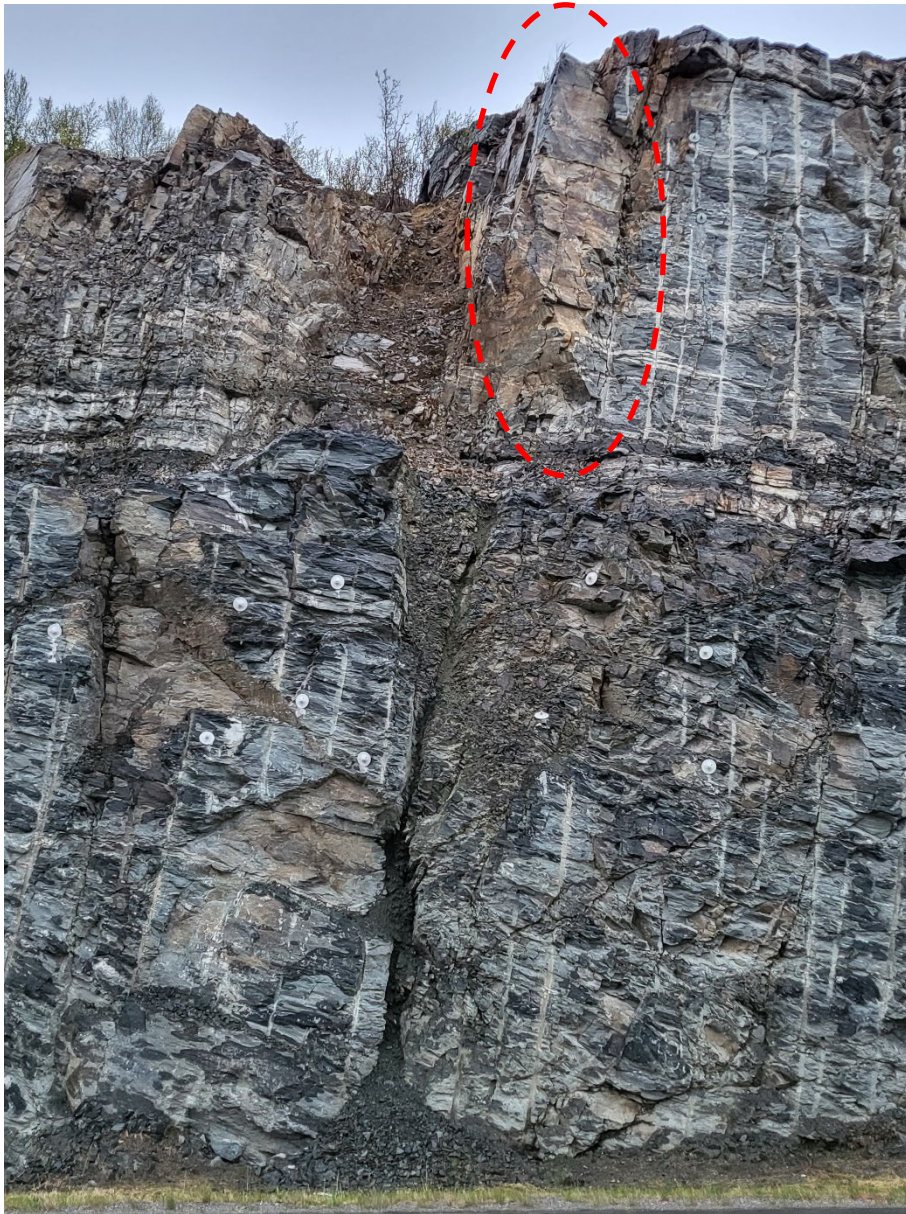
Foto 8: Sleppe hvor det kommer en del små nedfall i grøft.

For å unngå nedfall av småfallent berg i grøft fra forskjæring øst, kan sprøytebetong i deler av forskjæringen være aktuelt.

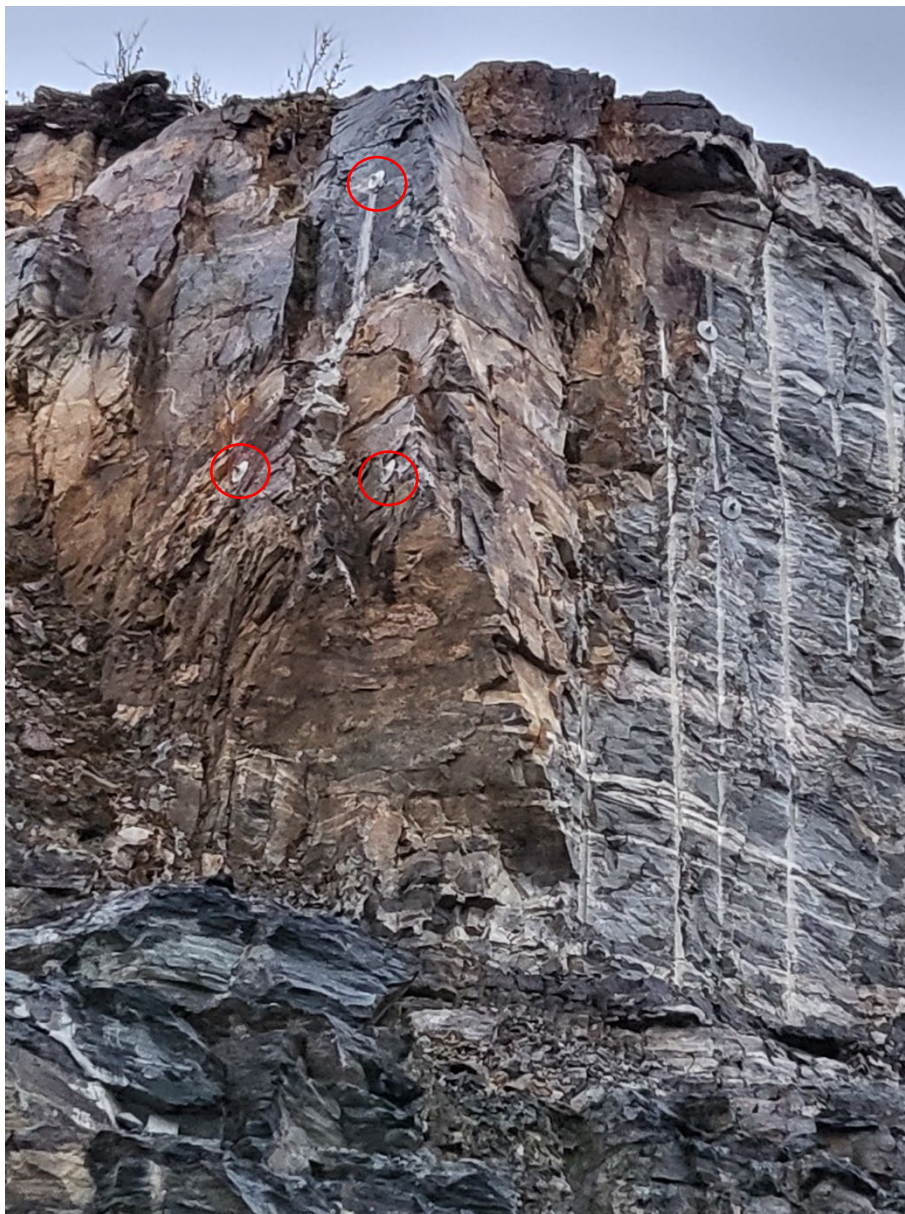
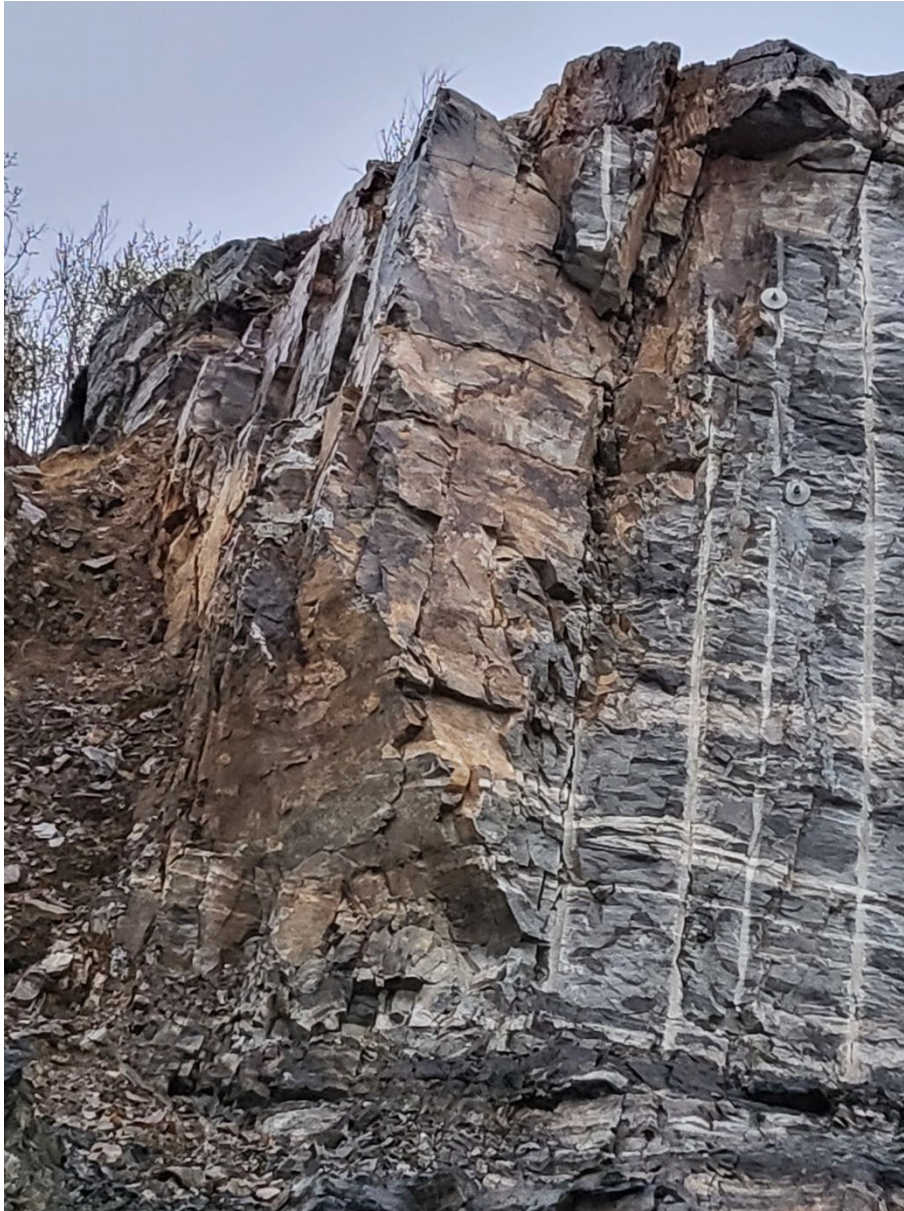
Profil	Stabilitetsproblem/ skade	Tiltak	Prioritering	Mengde	Foto nr.
Forskjæring øst	Avløste blokker, mangler bolt låseblokk	Bolt og rensk	2	10 stk. Usikker mengde, avgjøres etter rensk.	9, 10
1675	To misfargede bolter, korrosjon?	Følge med på utviklingen	3		2
2310	Sprekk i sprøytebetong til bergsikring	Følge med på utviklingen	3		1
Hele tunnelen	For stor åpning dilatajonsfuger	Forsegling	3	Ca. hver 30. meter	15

Foto 9: Blokk markert med rød ring i foto 8. Det kan se ut som blokken er sikret med 3 stk. bolter, markert med røde ringe. Boltemørtelen ser ut til å ha vært tyntflytende.

Foto 10: Samme blokk som i foto 9, fra en annen vinkel.

- Inspeksjon av forskjæring øst, og spesielt ved blokk nevnt i kap. 4.1. Det anbefales å gjøre dette før neste hovedinspeksjon.

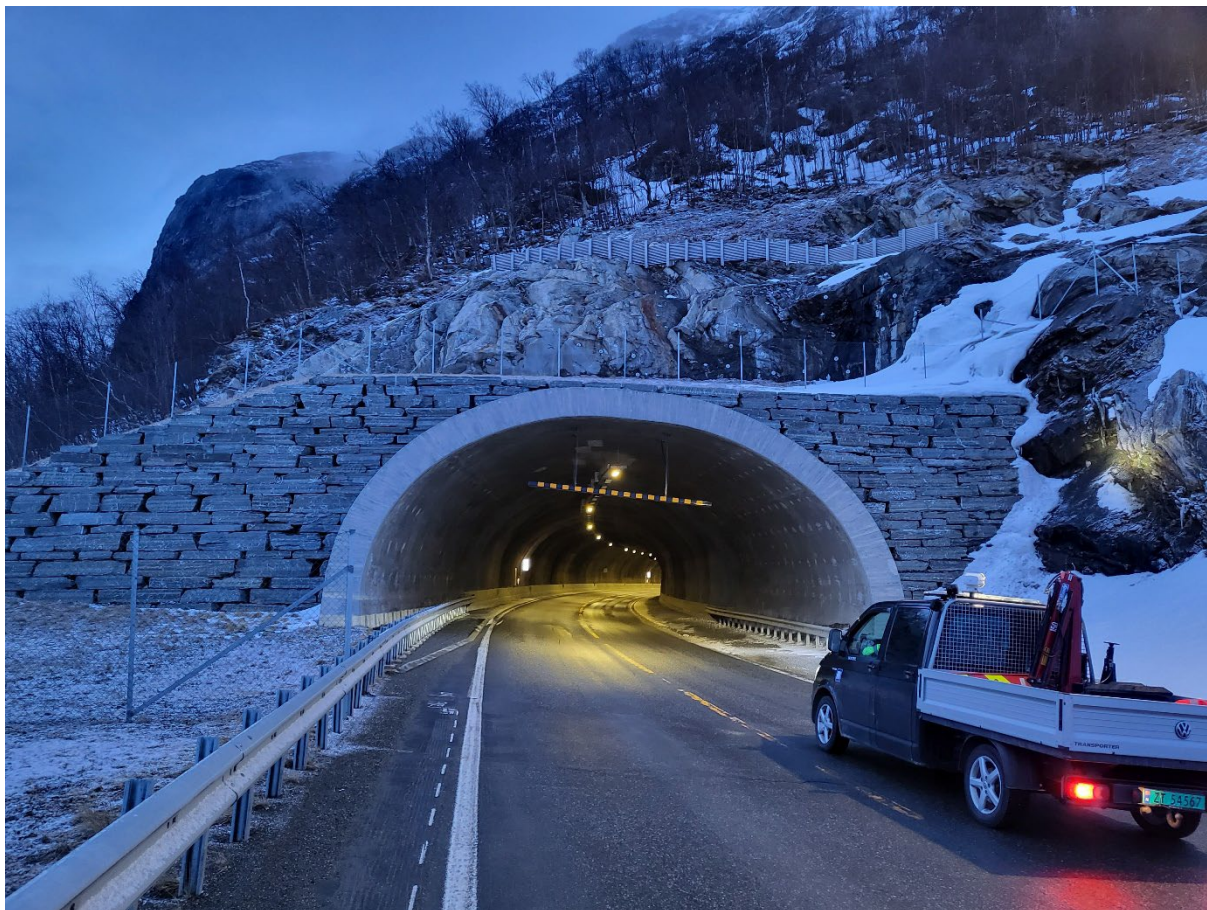
Foto 11: Vestre påhugg.

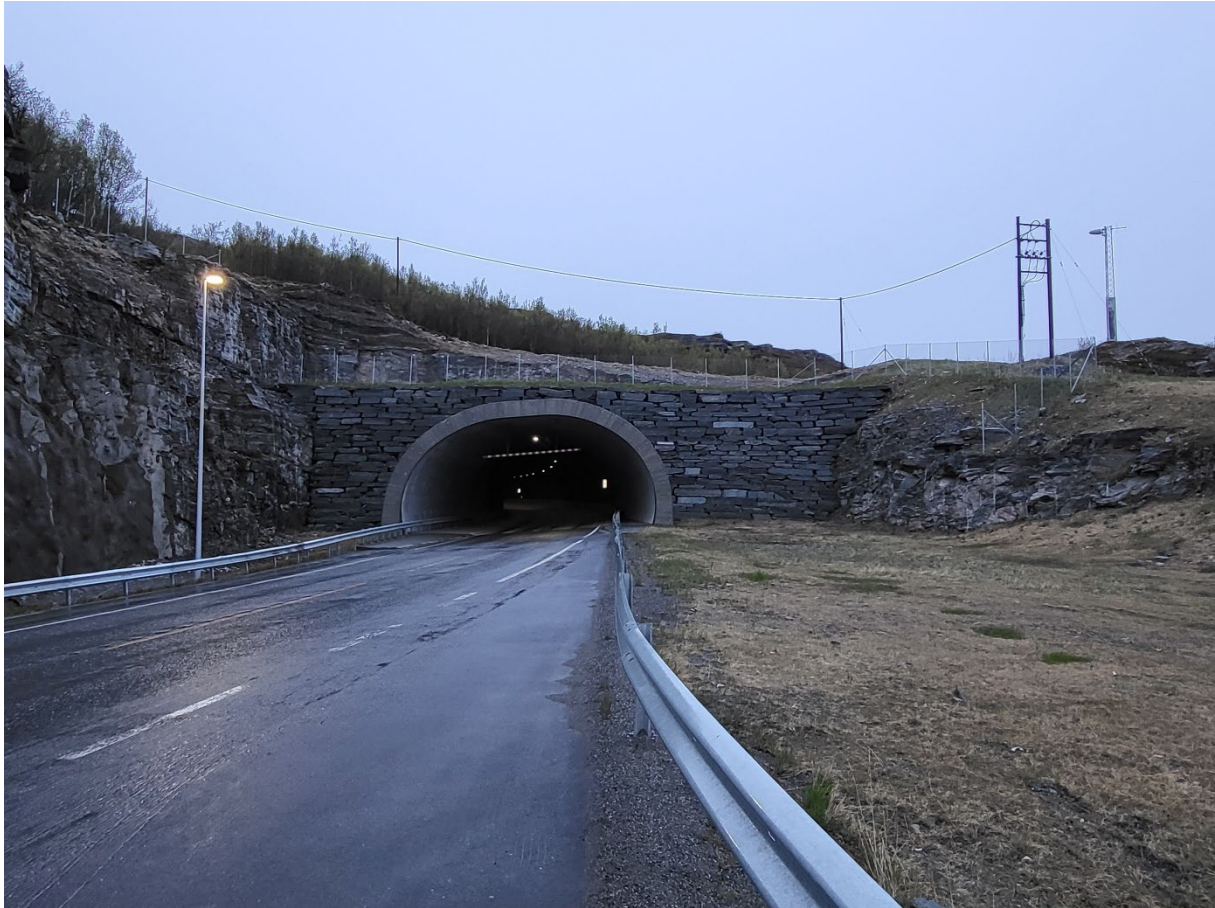
Foto 12: Østre påhugg.

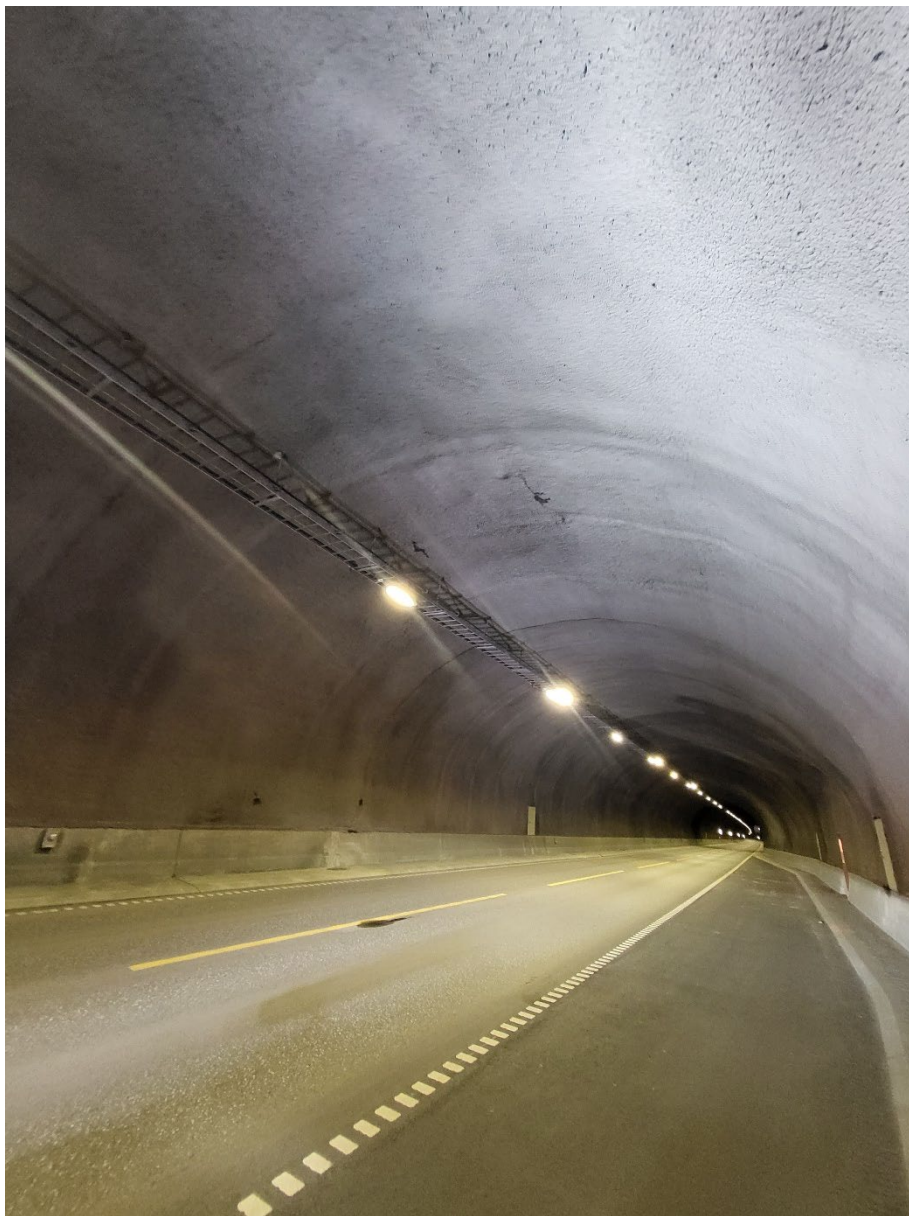
Foto 13: Drypp på vegbane ved ca. profil 2240- 2250.

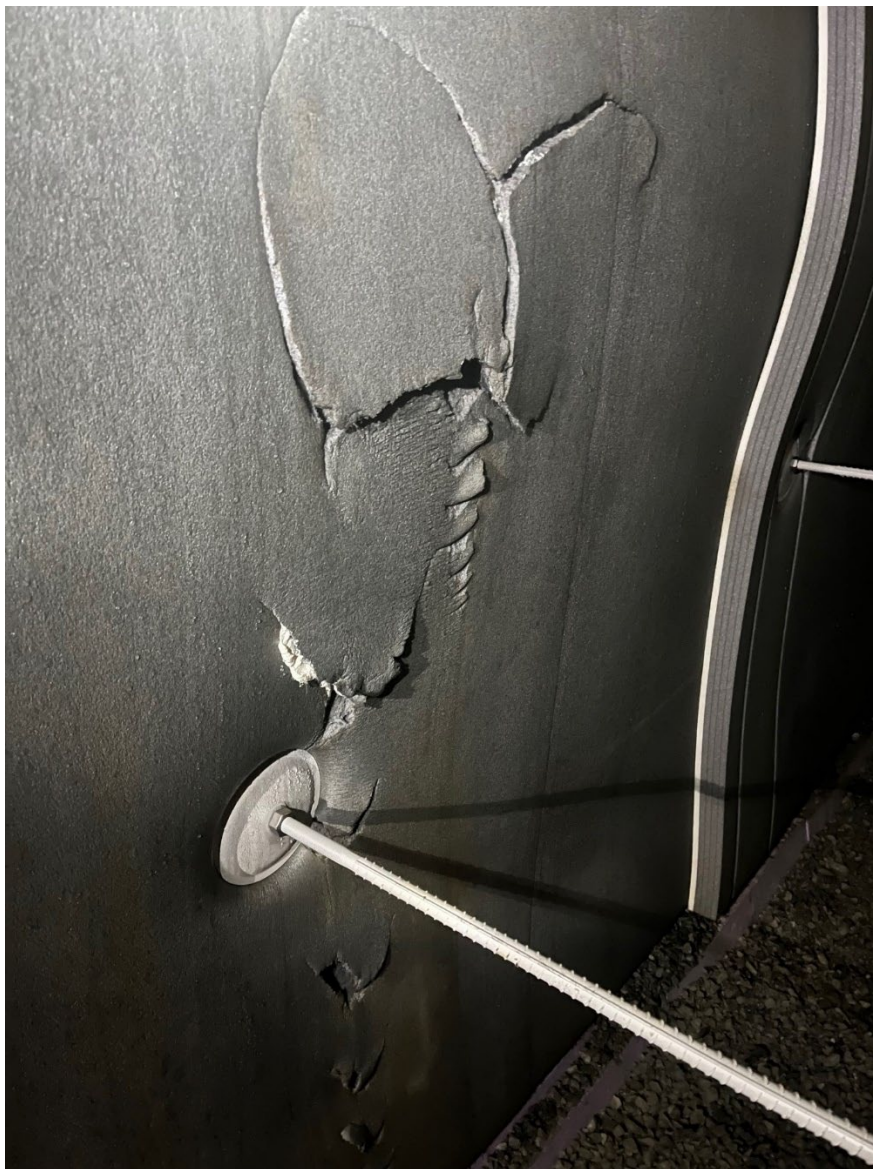
Foto 14: Skade på PE- skum (ikke i trafikkrommet) ved profil 80 høyre side.

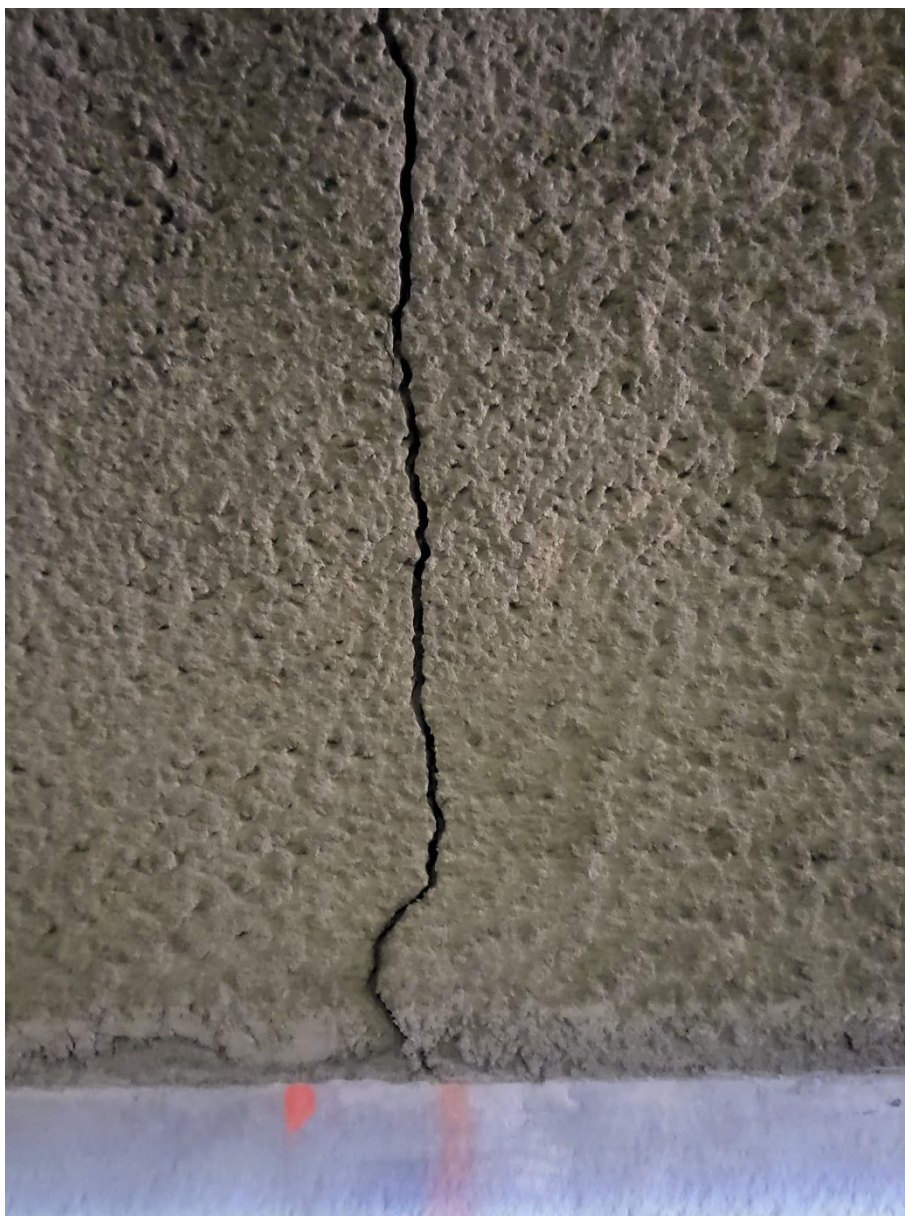
I tunnelrommet er dilatasjonsfuger i sprøytebetongen utenpå PE- skum, ca. hver 30. m. Se foto 15. Kap. 8.4.5 i N500 [3] 19sier: «*Dilatasjonsfuger med åpning mindre enn 5 mm samt spalte mellom sprøytbetonghvelv og veggelement/ føringskant forsegles ikke.*» Dilatasjonsfugene i tunnelen har åpning over 5 mm.

Foto 15: Eksempel på sprekk i brannsikring. Disse opptrer ca. hver 30. meter.
