Oppdrag:	Hovedinspeksjon av berg og bergsikring i Isfjelltunnelen 2023				
Oppdragsgiver:	Statens vegvesen, Vedlikehold Nord/Drift Nord 2 v/ Tore Skjevik Kongsbakk			Dato:	21.06.2023
Planfase:	Vedlikehold	Geot. kategori:	ingen		
Kommune:	Kåfjord	Vegnr:	E6	Dok-nr.:	C16432-GEOL-02
UTM 33 ref:	N7721717 Ø720549	EUREF 89	S: 186	D: 1	Km: 9128 – 12374
Utarbeida av:	Elisabeth Rasmussen				
Kontrollert av:	Martin Venås

## HOVEDINSPEKSJON AV BERG OG BERGSIKING I TUNNEL 2023

### EV6 ISFJELLTUNNELEN

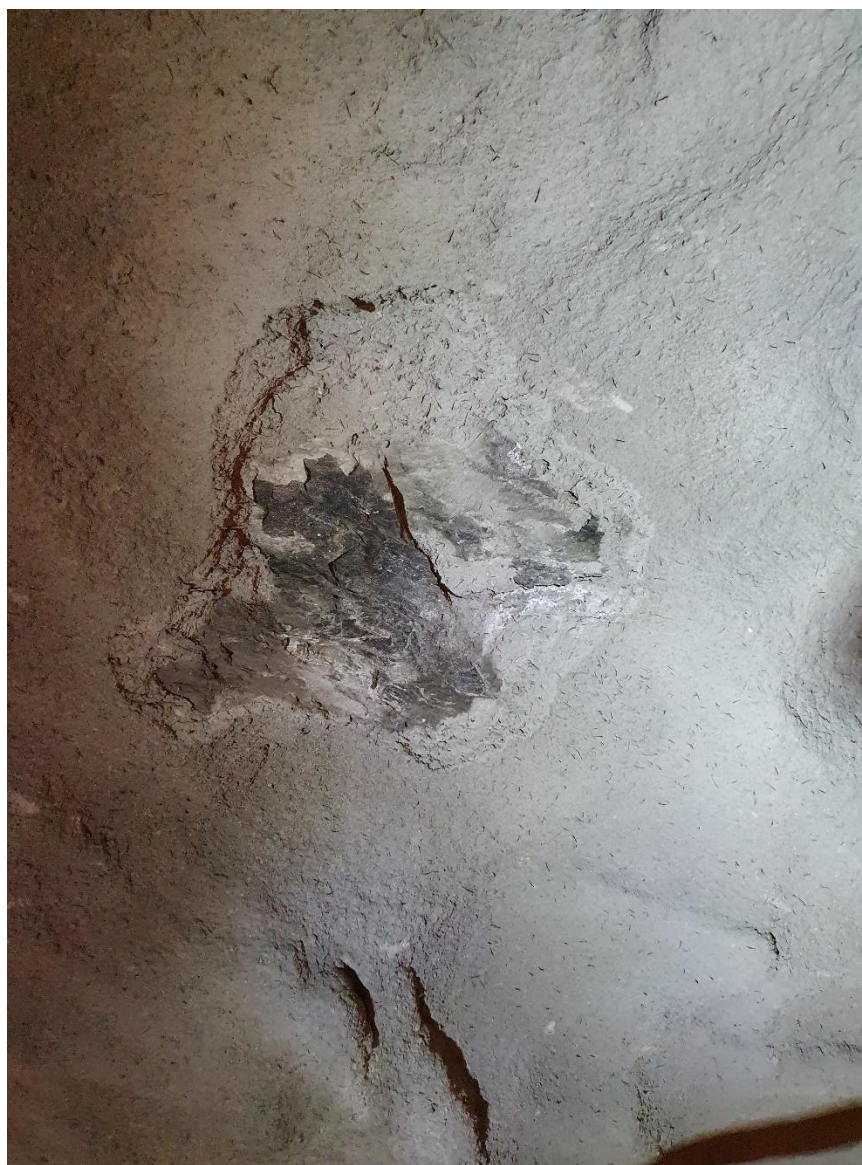
<p>Fotovedlegg Hovedinspeksjon av berg og bergsikring i Isfjelltunnelen 2023</p>	<p>Foto 1: Avskalling av sprøytebetong (S5) ved profil 390.</p>
<p>Geofag DoV Statens vegvesen</p>

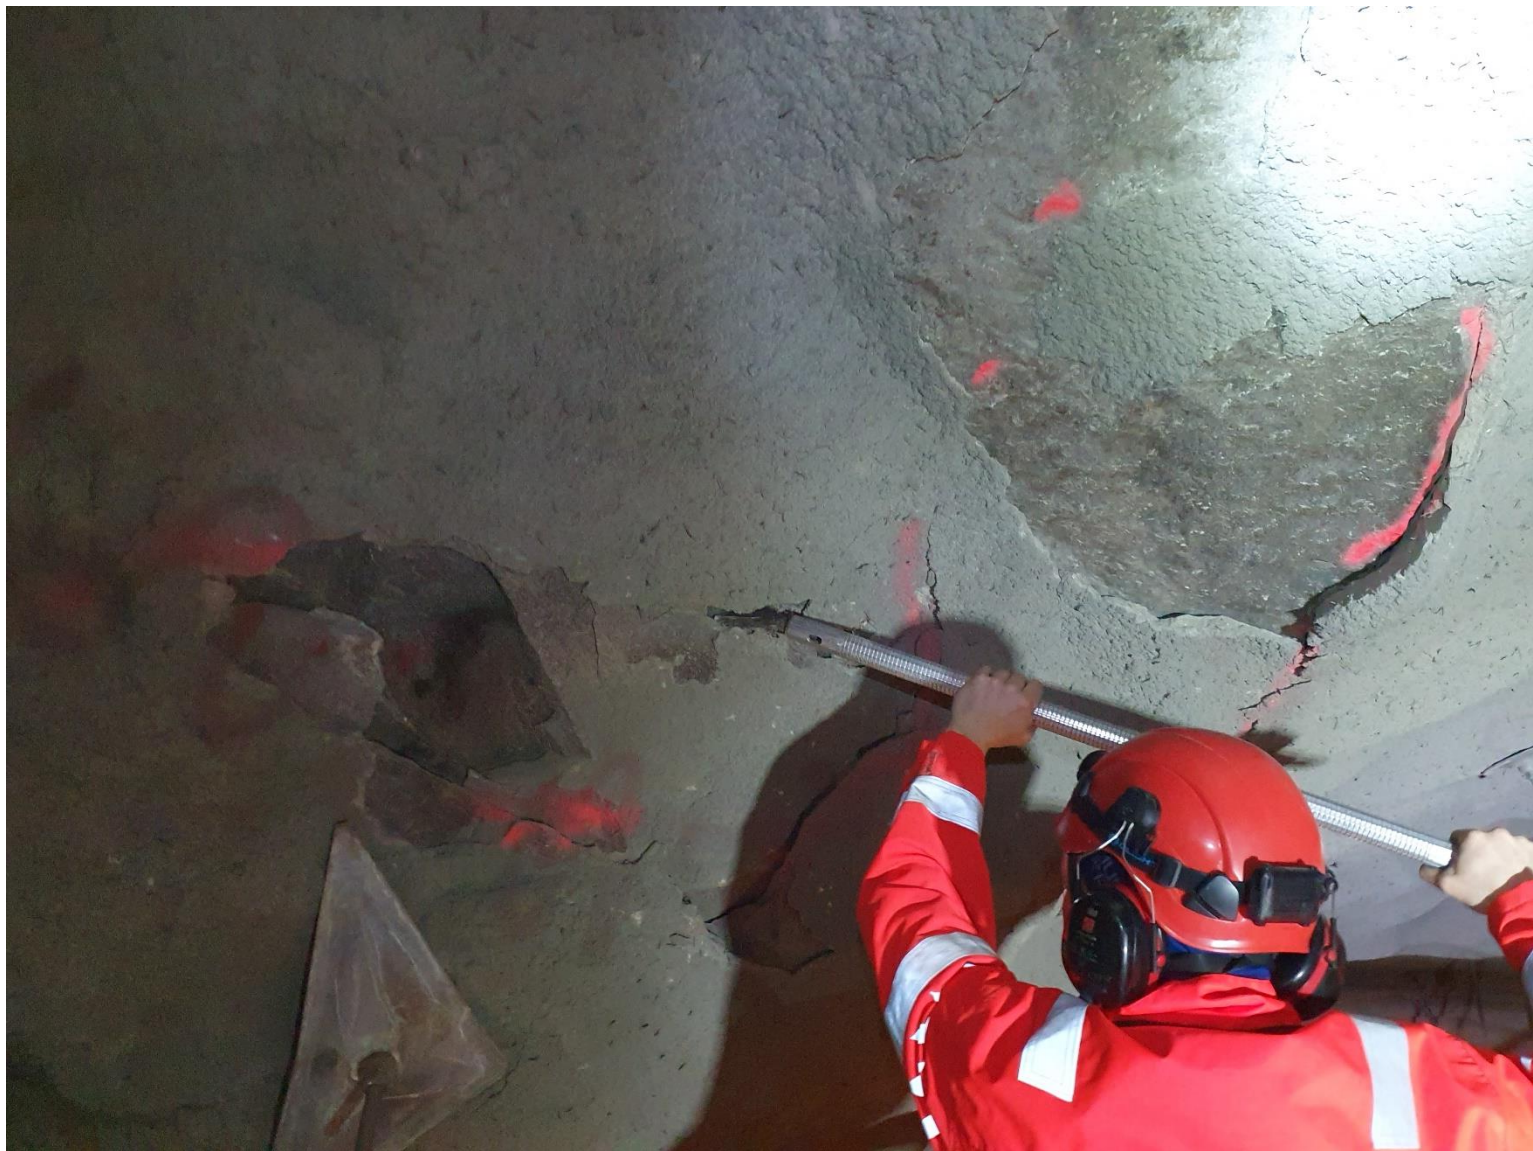
Foto 2:

Enkelte områder utmerket seg med bom og oppsprekking/riss i sprøytebetong. Spesielt gjelder dette i venstre vederlag mellom profil 410–420 (foto 2–3). Her ble det sprayet med blå spray på noen sprekker for kunne se eventuell utvikling. I tillegg er det anbefalt supplerende bolter. De områdene med bom var stort (større enn 3m<sup>2</sup>), ble det påmerket for bolt (blå spray).

Oppsprukket sprøytebetong ble rensket ned (profil 410-420).

Profil	Stabilitetsproblem/skade	Tiltak	Prioritering	Mengde	Foto nr.
395	Bom sprøytebetong	Bolt.	3	1 stk.	
410-420	Oppsprukken sprøytebetong og bom	Rensk	2	5 m²	2,3
410-420	Oppsprukken sprøytebetong og bom	Bolt (3m)	3	3 stk.	2,3
405	Bom og riss i sprøytebetong	Bolt (3m)	3	1 stk.	
410	Bom og riss i sprøytebetong	Bolt (3m)	3	1 stk.	
443	Bom og riss i sprøytebetong	Bolt (3m)	3	1 stk.	
1255	Bom og riss i sprøytebetong	Bolt (3m)	3	1 stk.	
1260	Bom og riss i sprøytebetong	Bolt (3m)	3	1 stk.	
1345	Bom og riss i sprøytebetong	Bolt (3m)	3	1 stk.	
1860	Bom og riss i sprøytebetong	Bolt (4m)	3	1 stk.	
1882	Bom og riss i sprøytebetong	Bolt	3	1 stk.

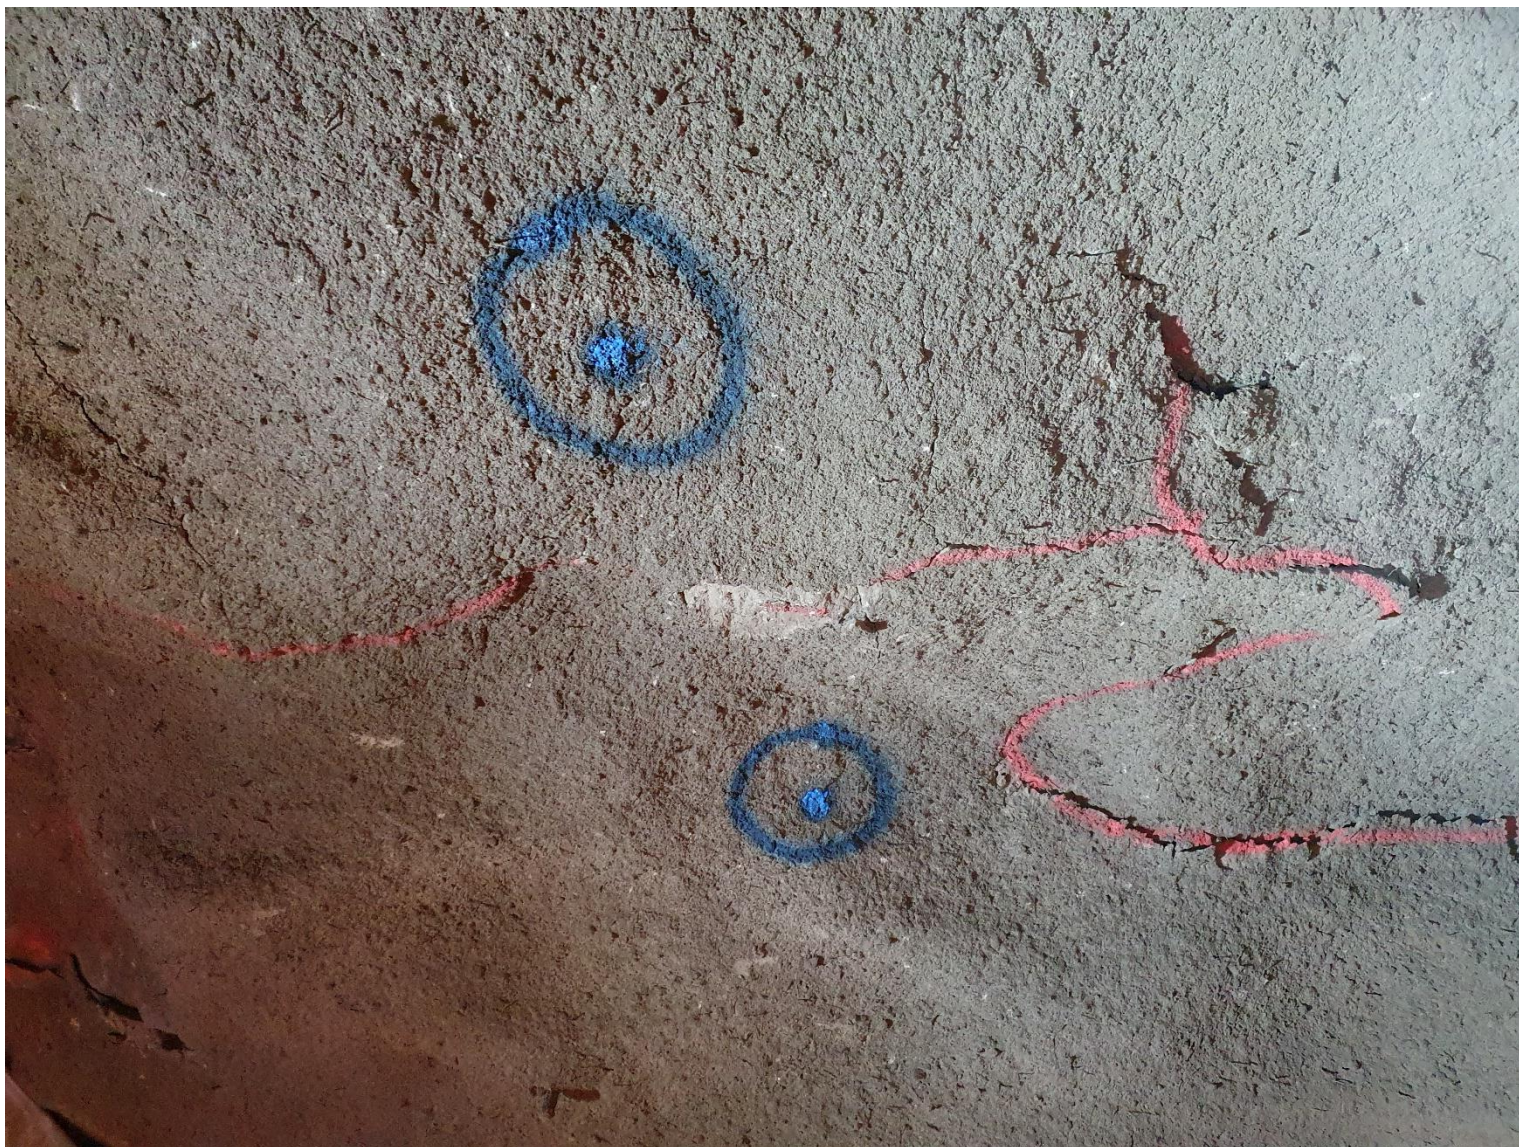
Foto 3:  
Påmerket for bolt i store områder med bom (profil 410-420).
