Oppdrag:	Hovedinspeksjon av berg og bergsikring i Langmoåstunnelen 2025				
Oppdragsgiver:	Statens vegvesen, Drift nord 3			Dato:	25.08.2025
Kommune:	Vefsn	Vegnr:	E6	Dok-nr.:	C16432-GEOL-21
UTM 33 ref:	N7310454 Ø422291	EUREF 89	S: 177	D: 1	m: 6731-6959
Utarbeidet av:	Jeanette Kvalvågnes				
Kontrollert av:	Elisabeth Rasmussen

HOVEDINSPEKSJON AV BERG OG BERGSIKING I TUNNEL 2025

EV 06 LANGMOÅSTUNNELEN

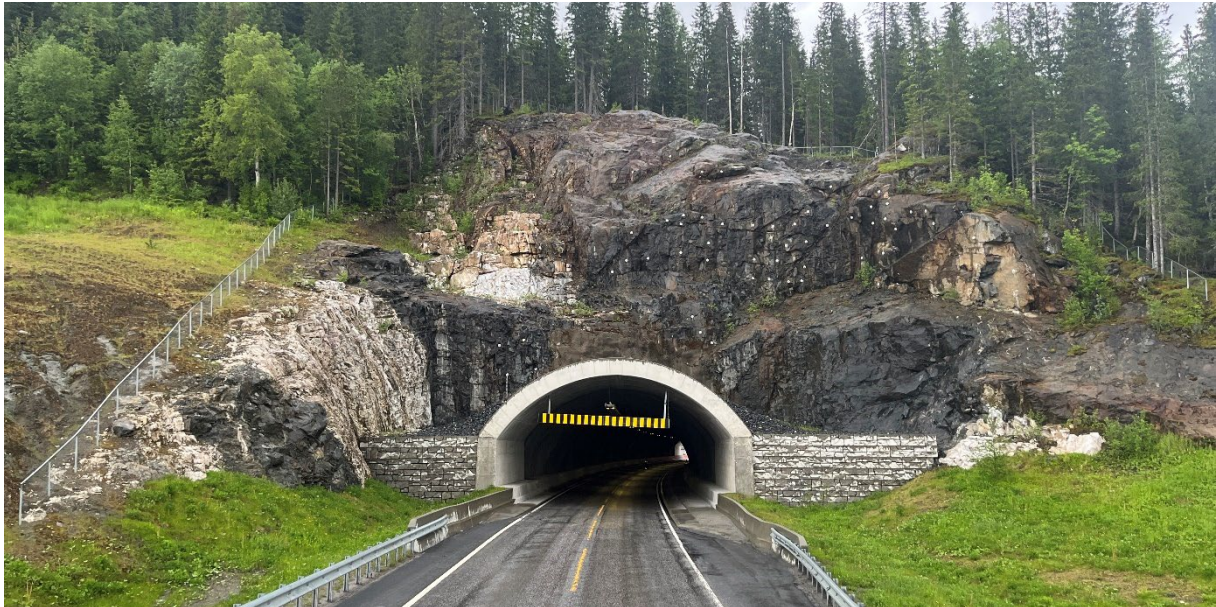
Figur 1: Langmoåstunnel vestre forskjæring

Bergsikring i forskjæringene har god tilstand. Det er ikke inspeksjonsluker og derfor ikke mulig å inspisere berg og bergkring bak vann og frostsikringen.
