Oppdrag:	Hovedinspeksjon av berg og bergsikring i Larstunnelen 2023				
Oppdragsgiver:	Statens vegvesen, Vedlikehold Nord/Drift Nord 2 v/ Tore Skjevik Kongsbakk			Dato:	28.06.2023
Planfase:	Vedlikehold	Geot. kategori: ingen			
Kommune:	Storfjord	Vegnr: E6		Dok-nr.: C16432-GEOL-03	
UTM 33 ref:	N7712851 Ø707706	EUREF 89	S: 184	D: 1	Km: 6164 – 6672
Utarbeida av:	Elisabeth Rasmussen	Elisabeth Rasmussen			
Kontrollert av:	Martin Venås	Martin Venås

## HOVEDINSPEKSJON AV BERG OG BERGSIKING I TUNNEL 2023

### EV6 LARSBERGTUNNELEN

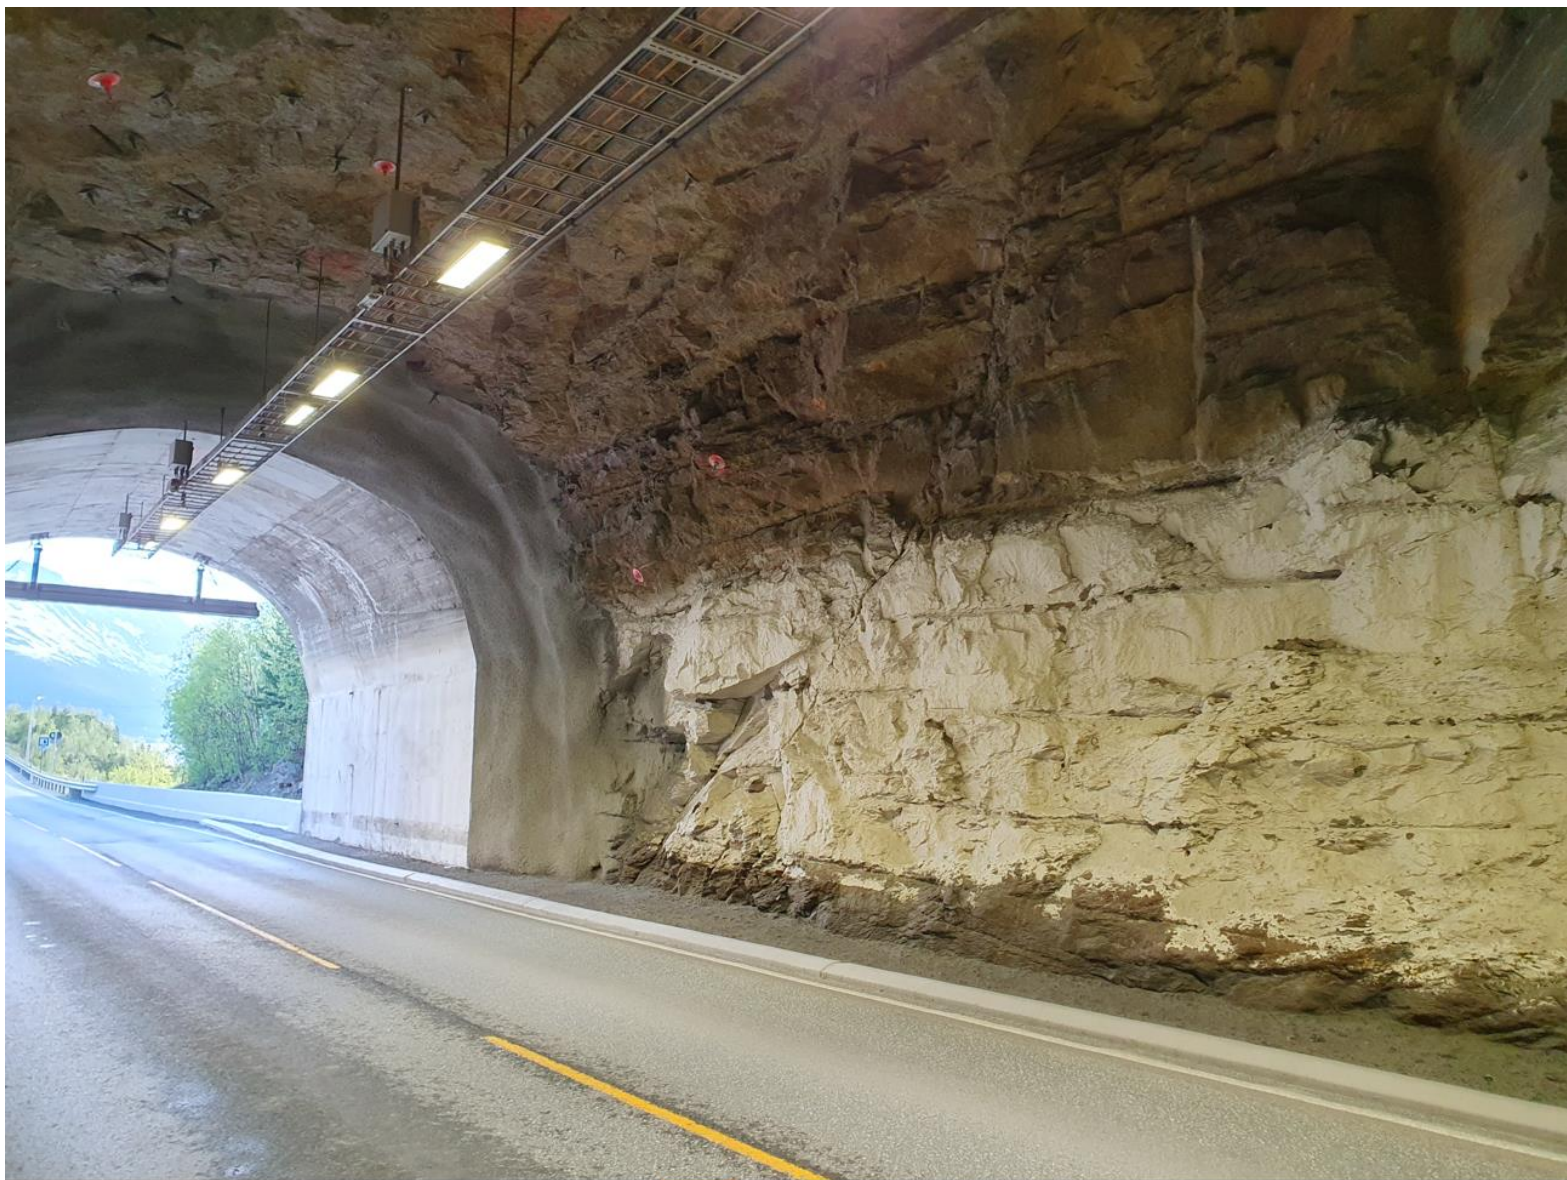
Bergarten som er observert i tunnelen er glimmerskifer, men kloritt på sprekkeplanene. Orienteringen av foliasjon gir flakdannelse i heng og vederlag i tunnelen og stedvis flatt heng (foto 1 & 2).

Foto 1:  
Sørlig portal i Larsbergtunnelen

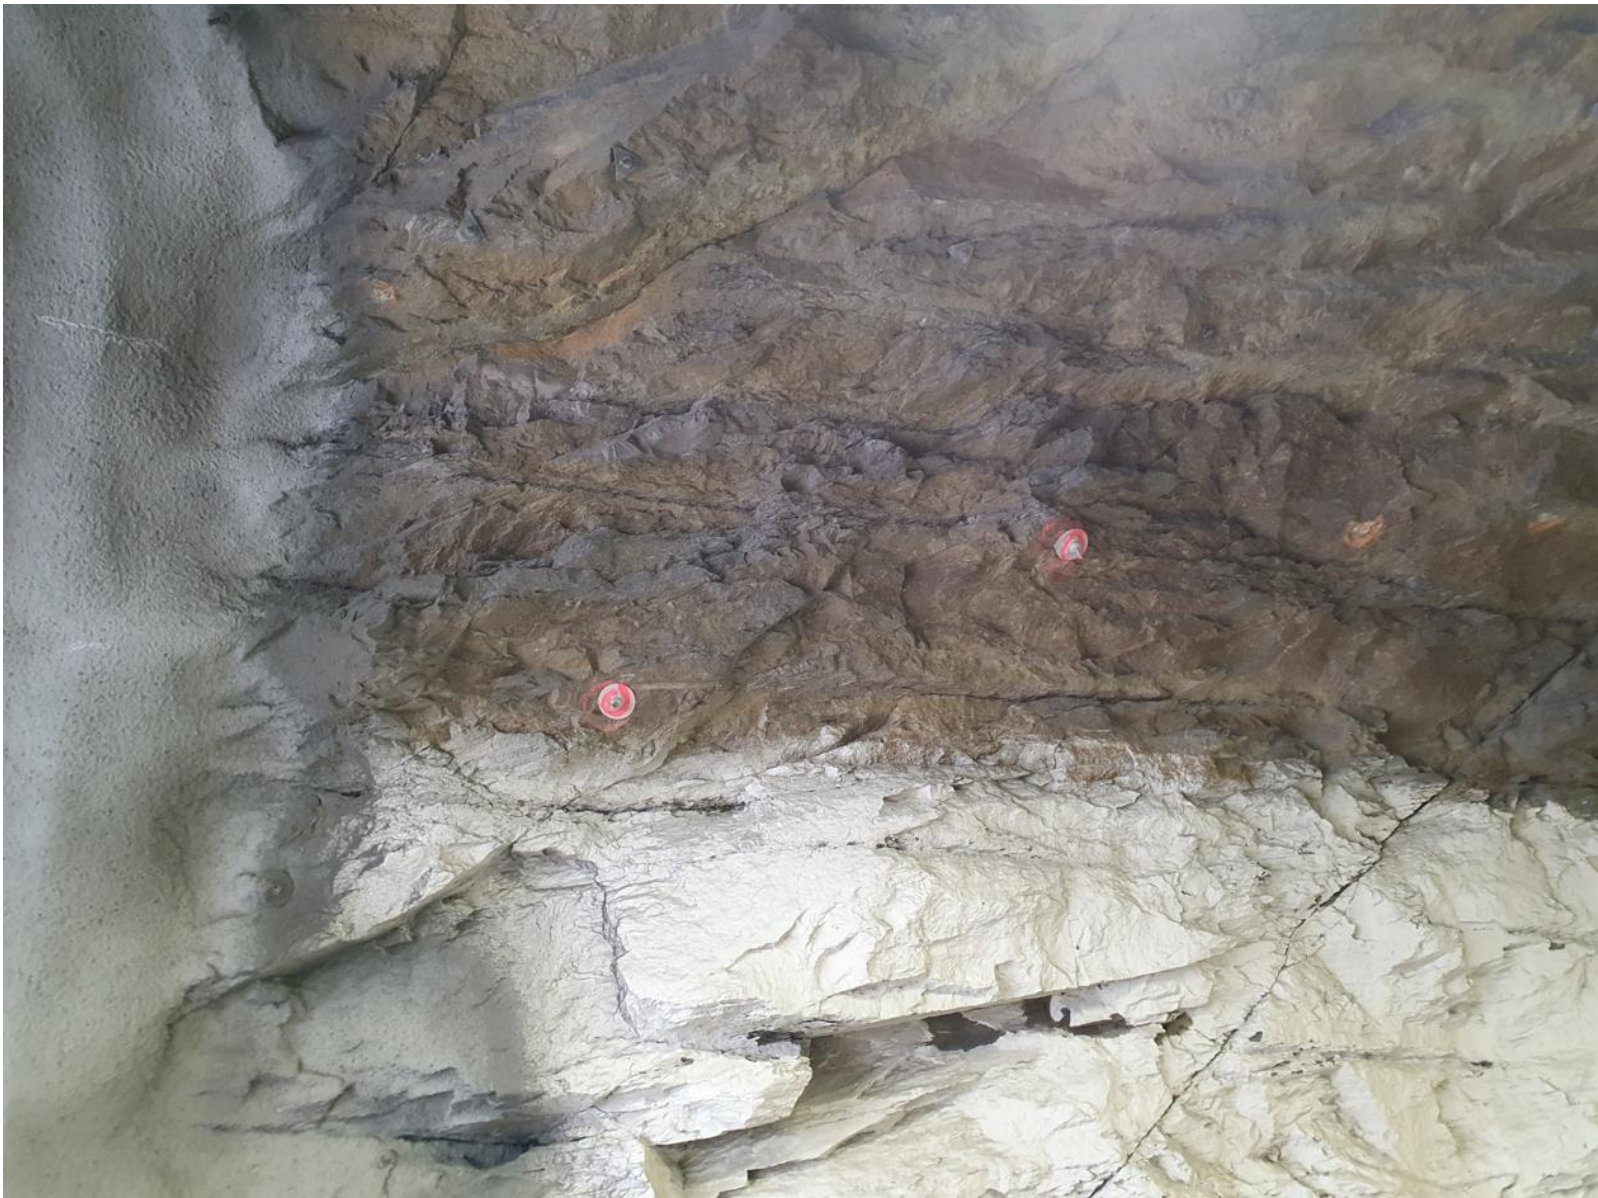
Foto 2:

Bergarten i tunnelen vil være ekstra utsatt for forvitring på grunn av innholdet av glimmerminerale. Kloritt på sprekkeplanene gir også redusert friksjon. Dette resulterer i at det stadig vil dannes løse flak og blokker i tunnelen. Det er derfor forslått årlig rensk av berg i tunnelen. Det ble rensket ned en del berg under inspeksjonen (foto 2).

Glimmerskifer danner en del løse flak og blokker i heng og vederlag.

- Årlig spettrensk i deler av tunnelen med bart berg.

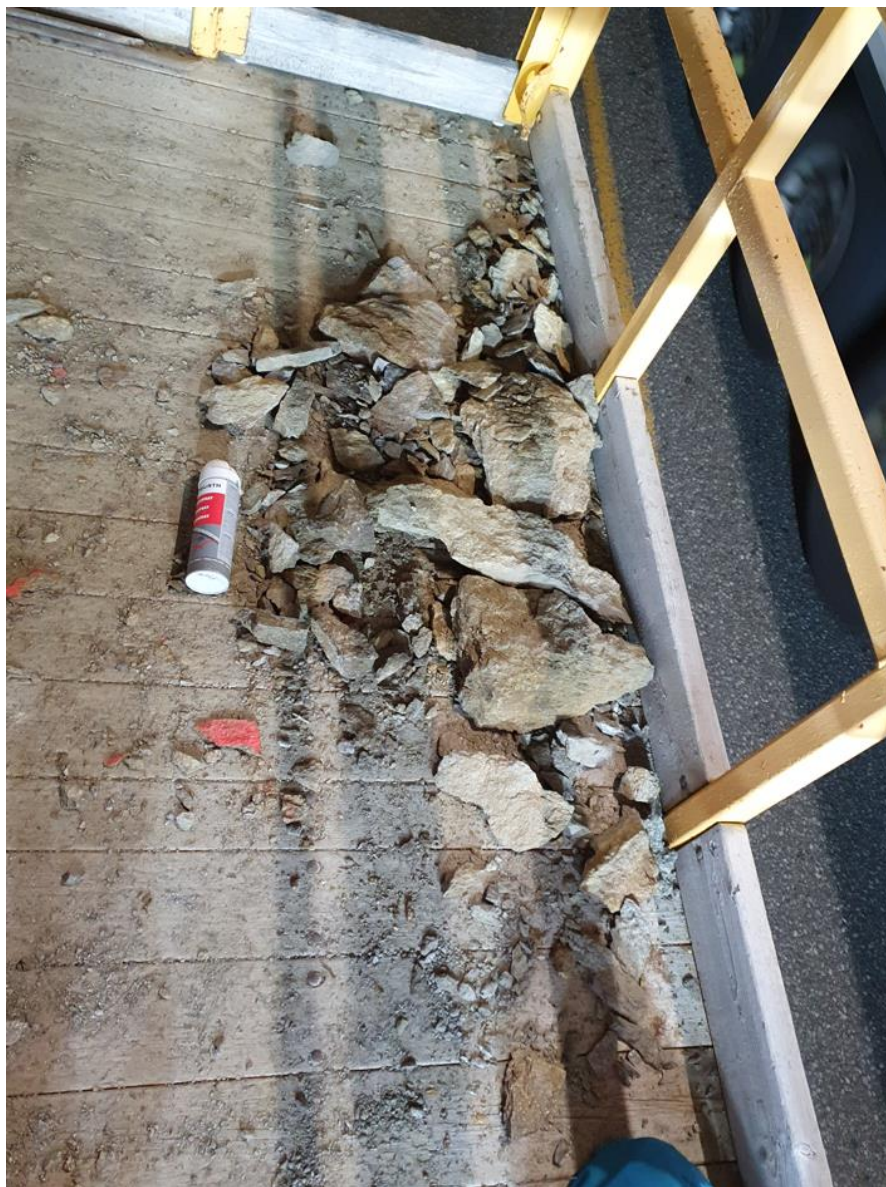
Foto 3:  
Det ble rensket ned en del stein i tunnelen mellom profil 0-190.
