Oppdrag:	Hovedinspeksjon av berg og bergsikring i Mosåsen tunnel 2025				
Oppdragsgiver:	Statens vegvesen, Drift nord 3			Dato:	22.08.2025
Kommune:	Vefsn	Vegnr: E6		Dok-nr.: C16432-GEOL-22	
UTM 33 ref:	N7301281 Ø419912	EUREF 89	S: 116	D:1	m: 474-722
Utarbeidet av:	Jeanette Kvalvågnes				
Kontrollert av:	Elisabeth Rasmussen

HOVEDINSPEKSJON AV BERG OG BERGSIKING I TUNNEL 2025

E6 MOSÅSEN TUNNEL

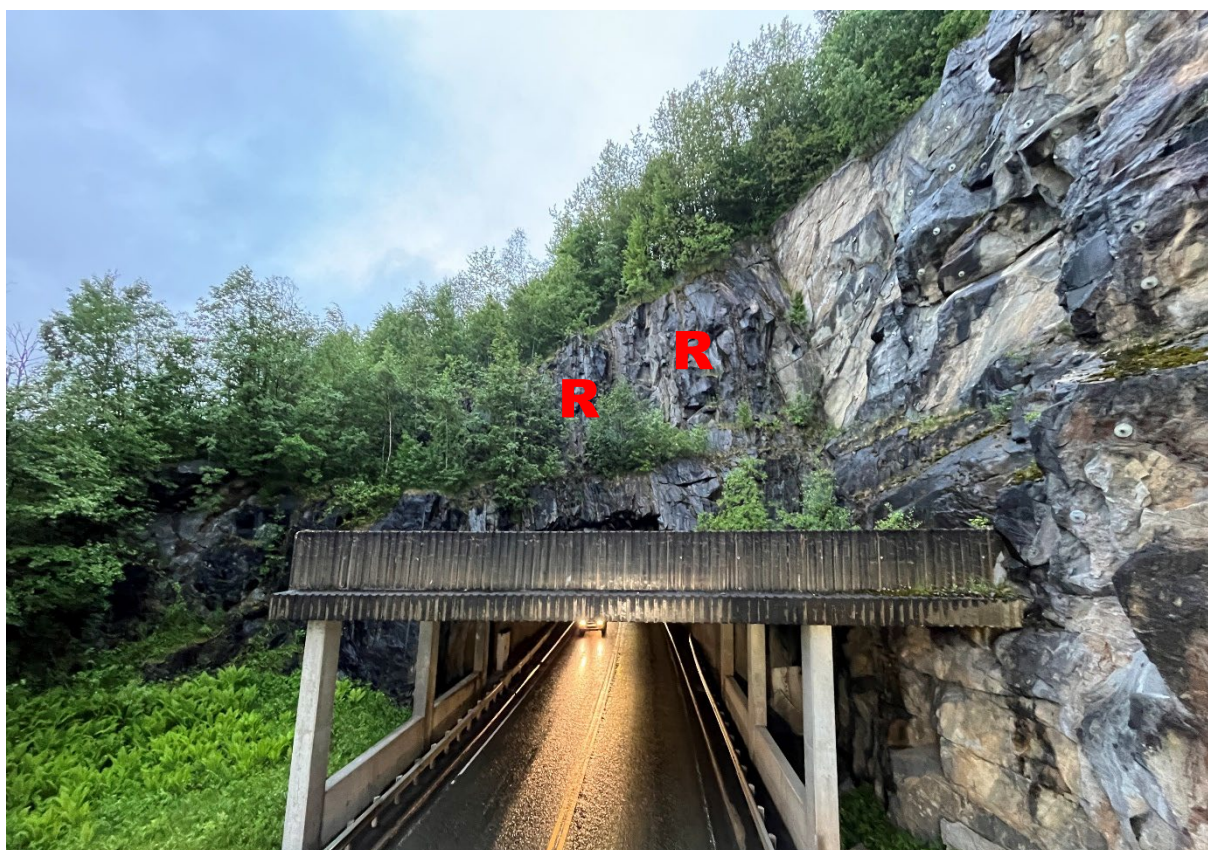
Det er påvist mulig ustabile områder i forskjæringen sør for tunnel. Det er vegetasjon i forskjæringen som må fjernes. Det er behov for rensk av hele forskjæringen. Det er markert anbefalt bolteplassering i foto i vedlegg 1, men på grunn av mye vegetasjon er det ikke mulig å vurdere alle områdene. Det forventes behov for flere bolter enn det som er markert i foto etter at rensk er utført.

Figur 1: Forskjæring i sør.

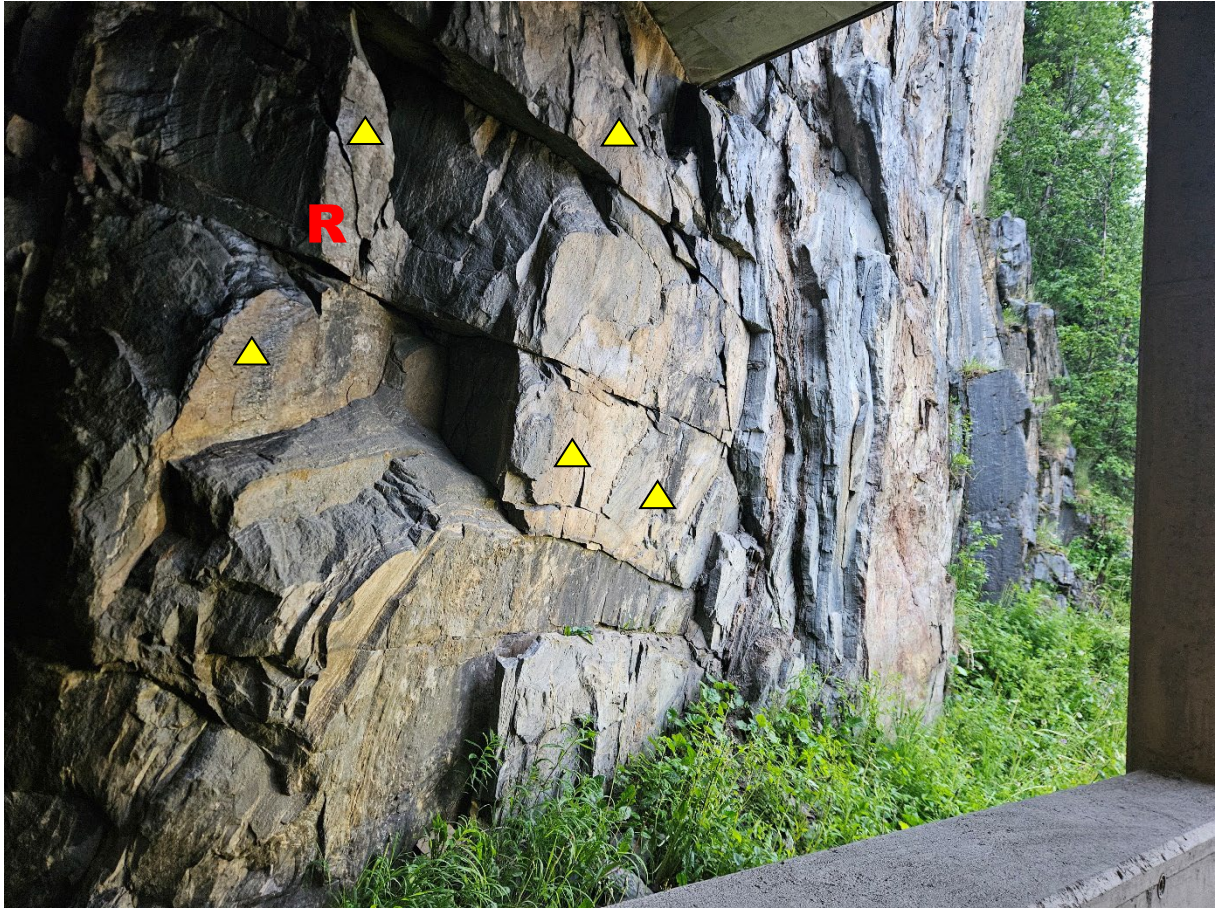
Figur 2: Forskjæring i sør under tunneltak.

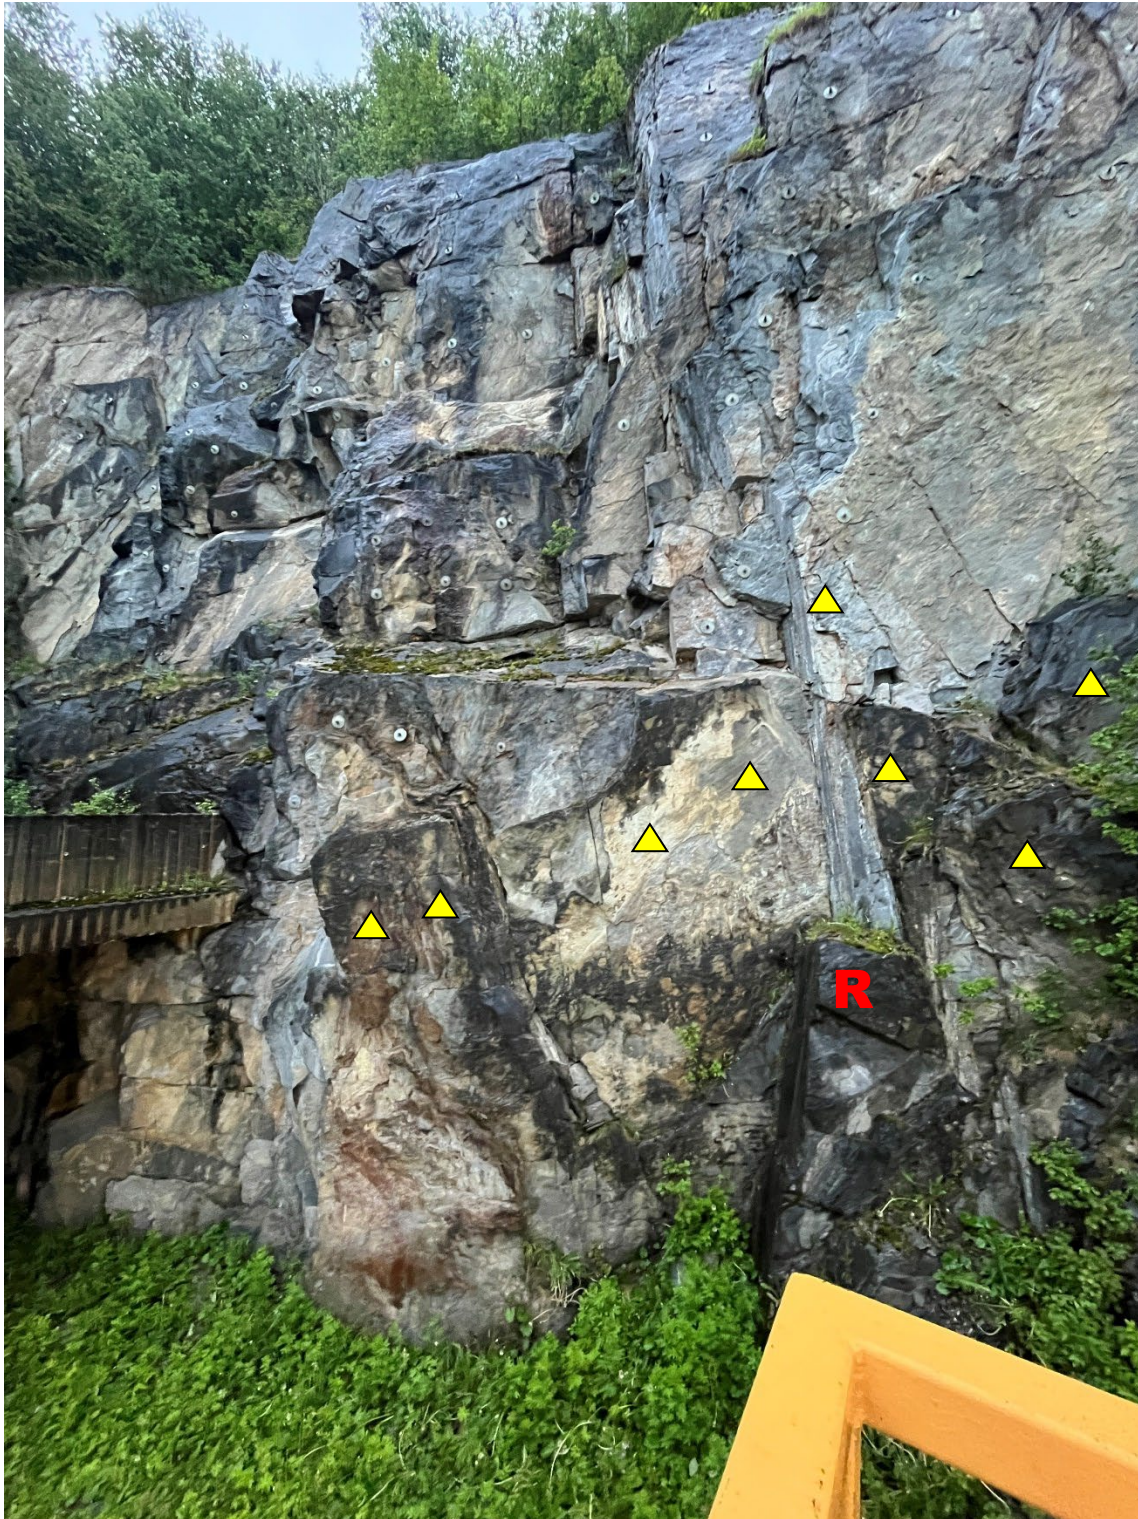
Figur 3: Forskjæring i sør.

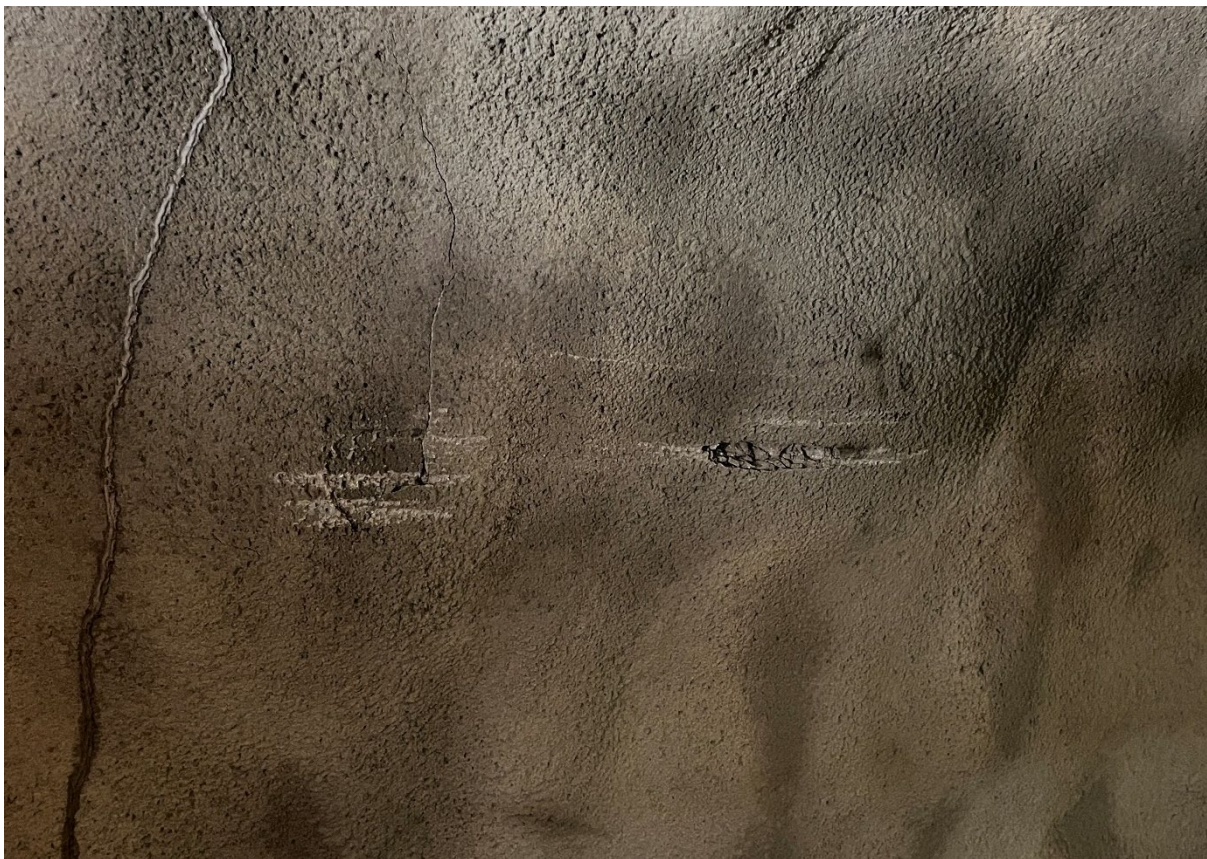
Det er påvist en skade i PE-skum ved pel 170, se Figur 4 resterende del har god tilstand. Det er fortsatt drypp mellom PE-skum og portal i nord og sør.

Profil	Stabilitetsproblem/skade	Tiltak	Prioritering	Mengde	Foto nr.
170	Skade brannsikring PE-skum.	Ny brannsikring	2		4

Figur 4: Skadet PE-skum ved pel. 170.

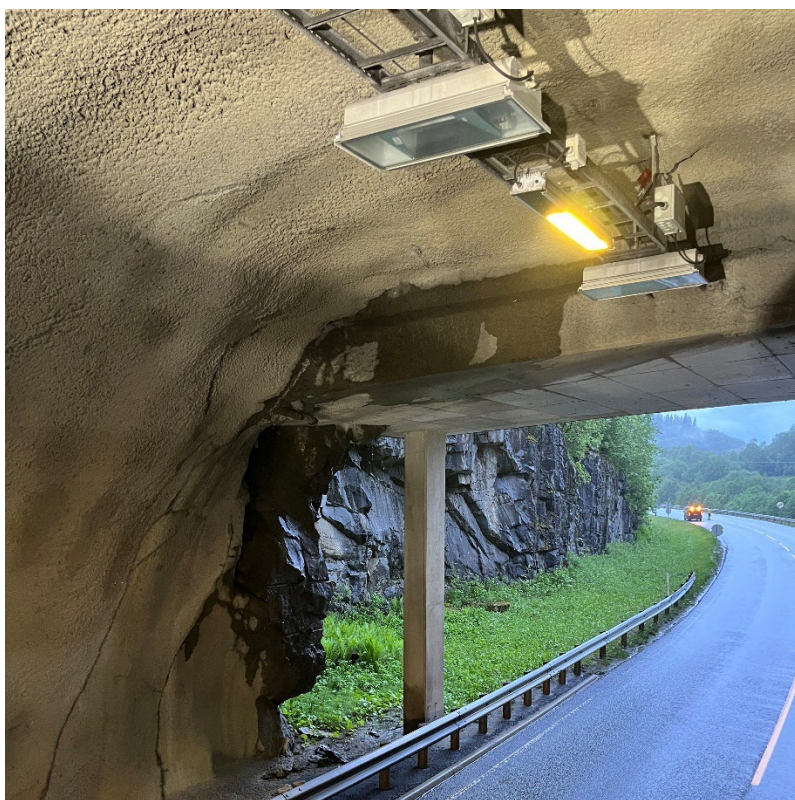
Figur 5: Fukt langs skjør portal i nord.

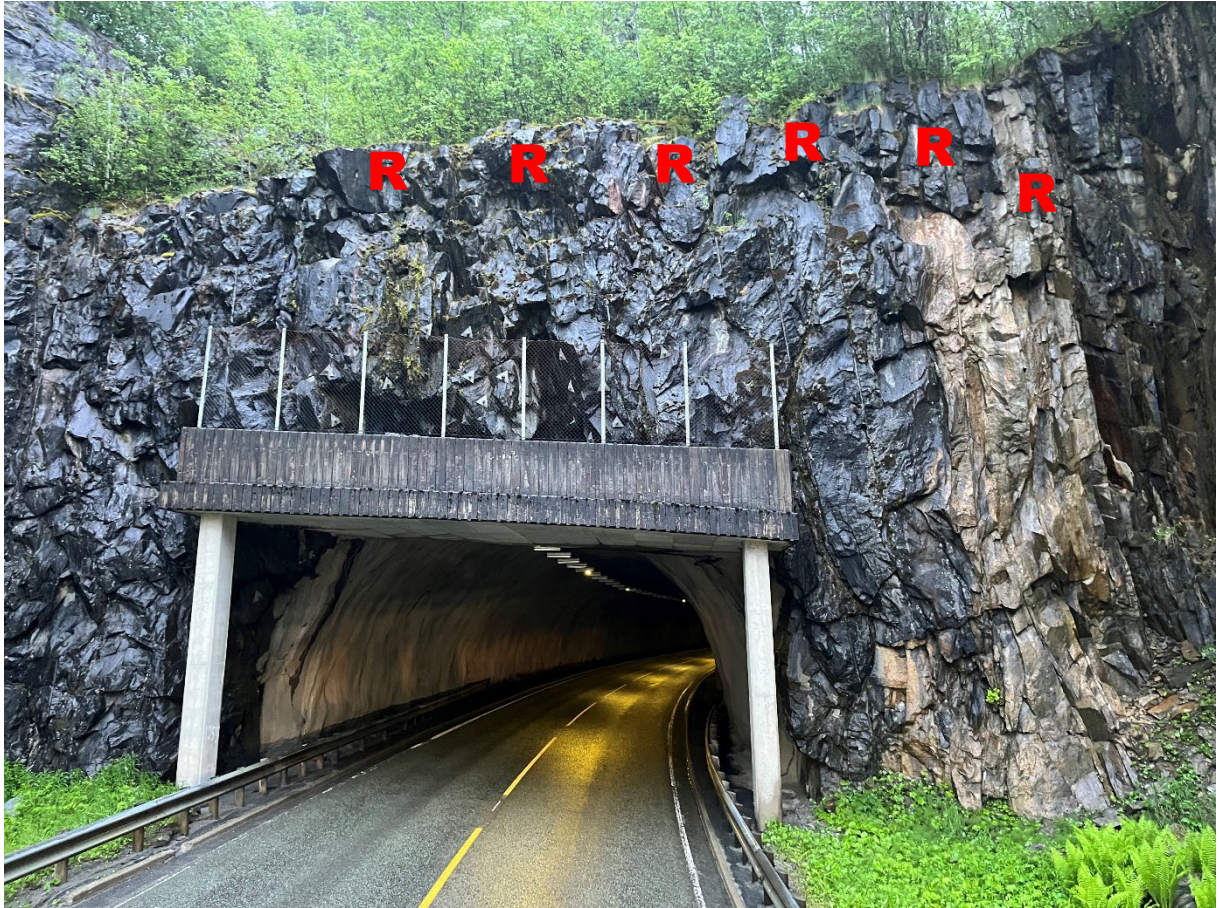
Det er påvist mulige ustabil områder i forskjæringen nord for tunnel. Det er behov for rensk av hele forskjæringen, spesielt i område over portal som er vist i Figur 6. Omfang av bolt må vurderes etter at rensk er utført.

Figur 6: Forskjæring nord

Portal må beskyttes når rensk utføres av berget ovenfor, for å unngå skade på portal.
