## Statens vegvesen

Oppdrag:	Hovedinspeksjon av berg og bergsikring i Nordnestunnelen 2023				
Oppdragsgiver:	Statens vegvesen, Vedlikehold Nord/Drift Nord 2 v/ Tore Skjevik Kongsbakk		Dato: 30.10.2023		
Planfase:	Drift	Geot. Kategori: Ingen			
Kommune:	Kåfjord	Vegnr: E6		Dok-nr.: C16432- GEOL-08	
UTM 33 ref:	N7724117 Ø712149	EUREF 89	S: 185	D: 1	M: 4882– 10618
Utarbeida av:	Lill Synnøve Larsen og Elisabeth Rasmussen

## HOVEDINSPEKSJON AV BERG OG BERGSIKING I TUNNEL 2023

### E6 NORDNESTUNNELEN

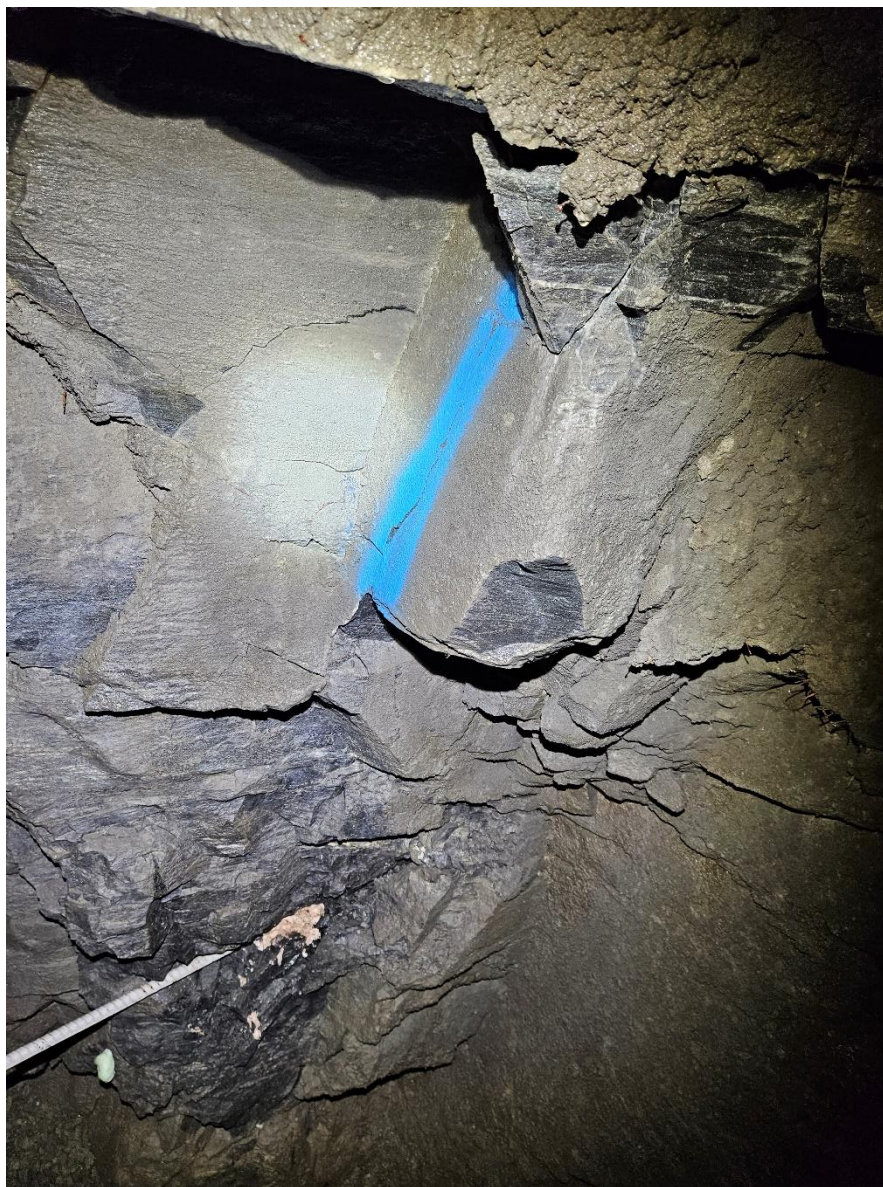
**F3** avløst blokk i vegg, foto 1  
Litt kalkutfelling på sprøytebetong,  
tørt.

Foto 1: Avløst blokk i nedre del av vegg ved profil 420 bak hvelv høyre side.

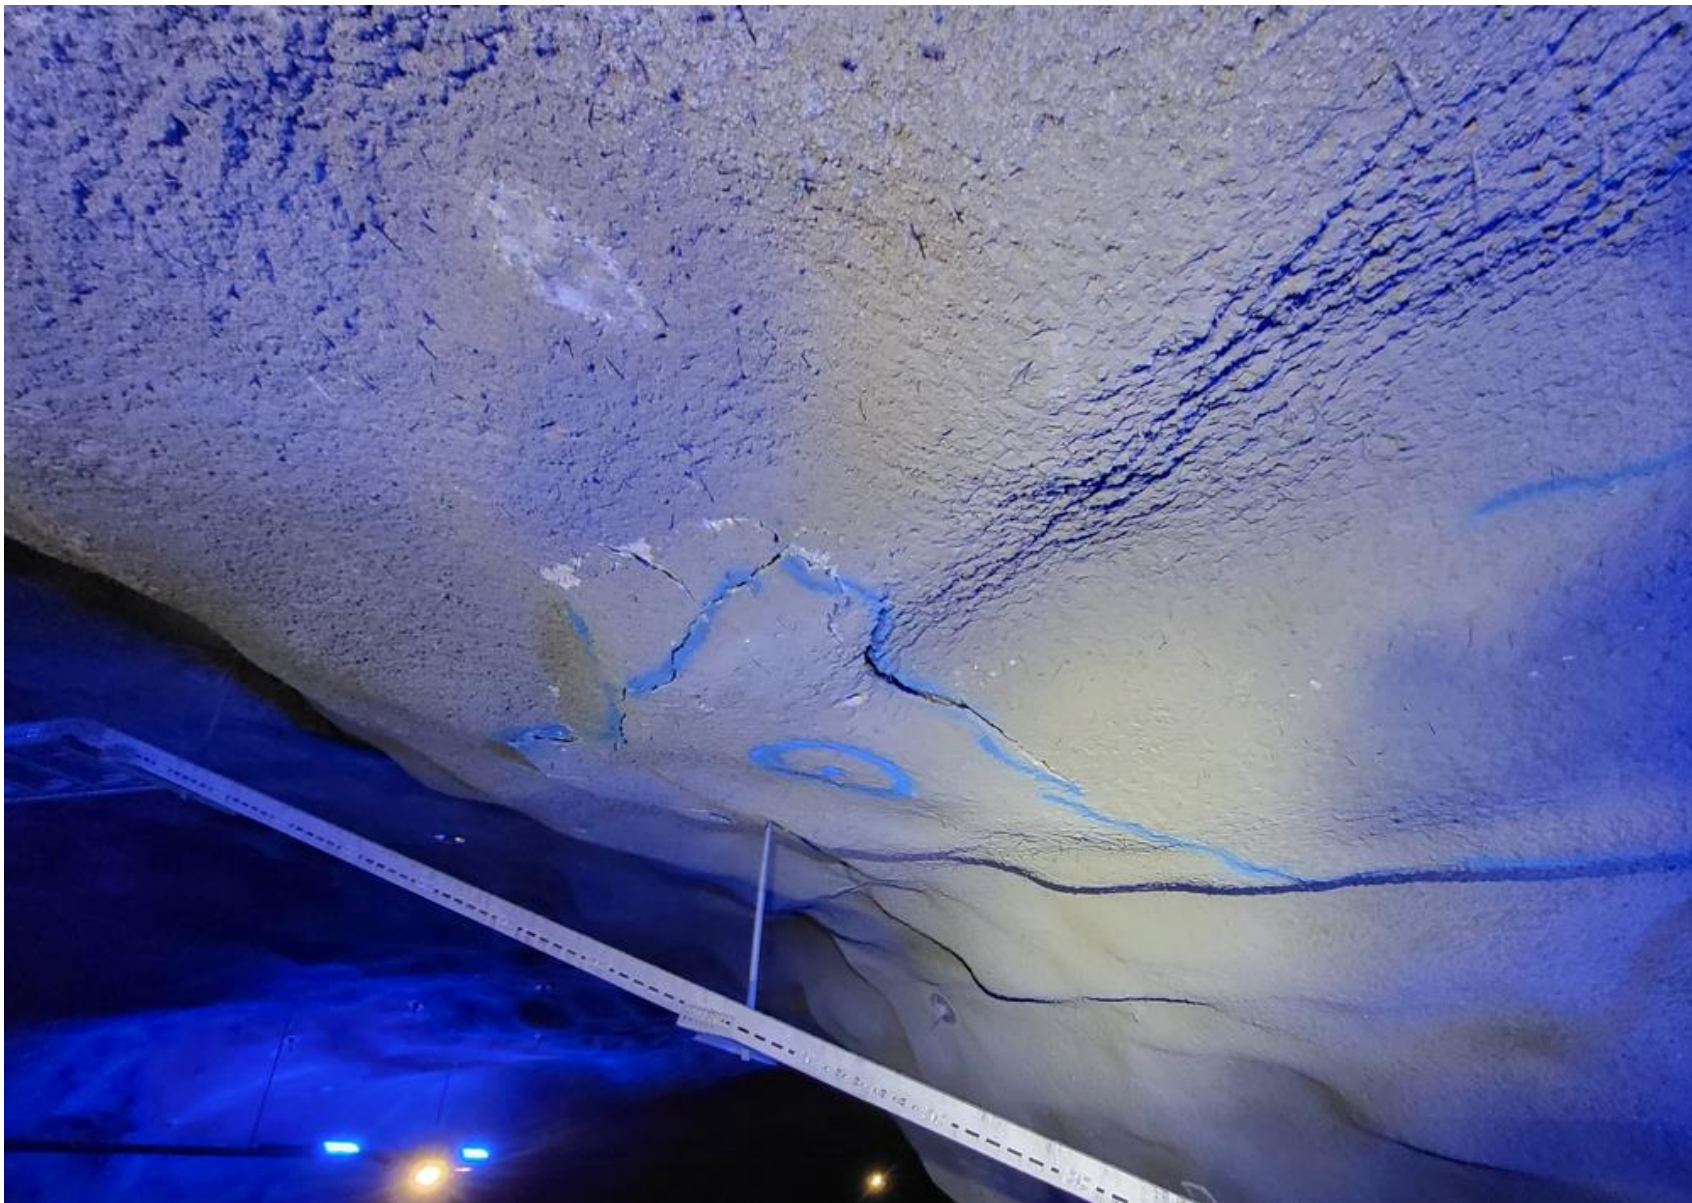
I noen områder var sprøytebetongen oppsprukket (foto 2 og 3), og der det var mulig ble denne rensket ned under hovedinspeksjonen. Det ble merket bolter i disse områdene, se kartleggingsskjema i vedlegg 1. Ved profil 910, 1092 og 2005 var det riss i sprøytebetongen, disse ble merket med blå merkespray. Det var ikke bom med riss, så ingen tiltak er nødvendig. Utviklingen av disse bør undersøkes ved neste hovedinspeksjon.

Notater:  
Oppsprukket sprøytebetong ved profil  
1915 er vist i foto 2.

Foto 2: Oppsprukket sprøytebetong ved profil 1915, hvor det ble rensket og påmerket bolt.

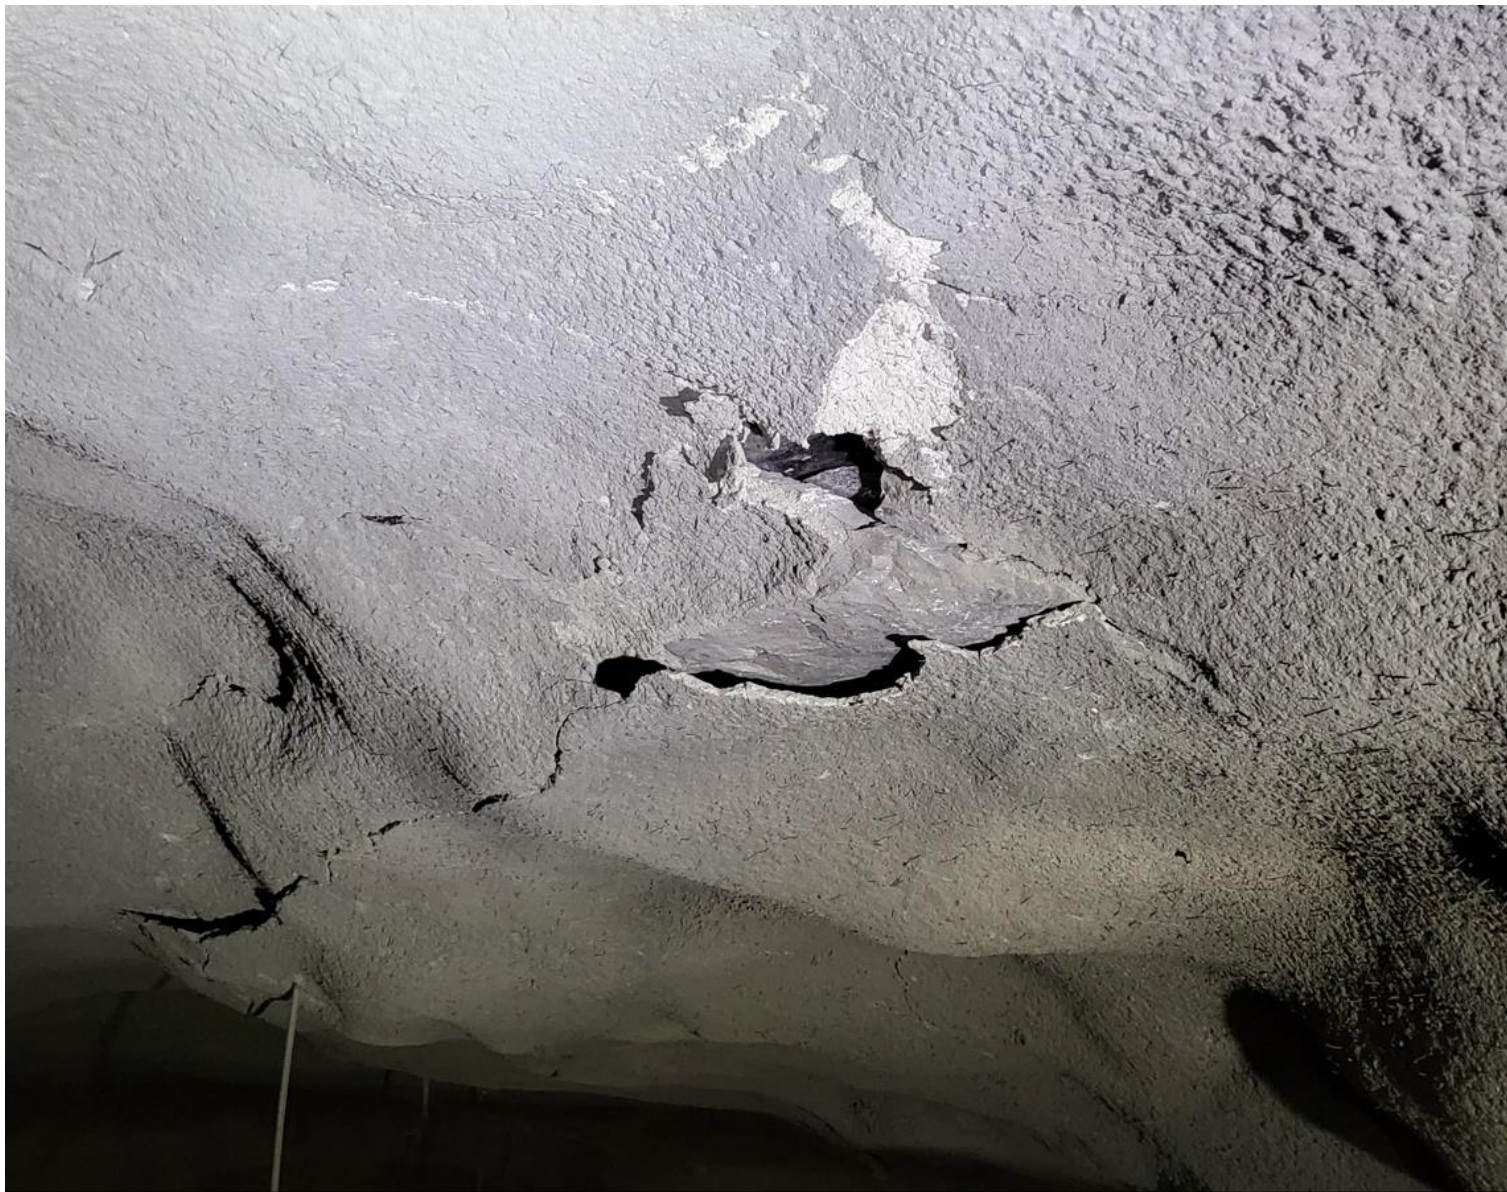
Foto 3: Oppsprukket sprøytebetong ved profil 2410-2420, hvor det ble rensket og påmerket bolt.

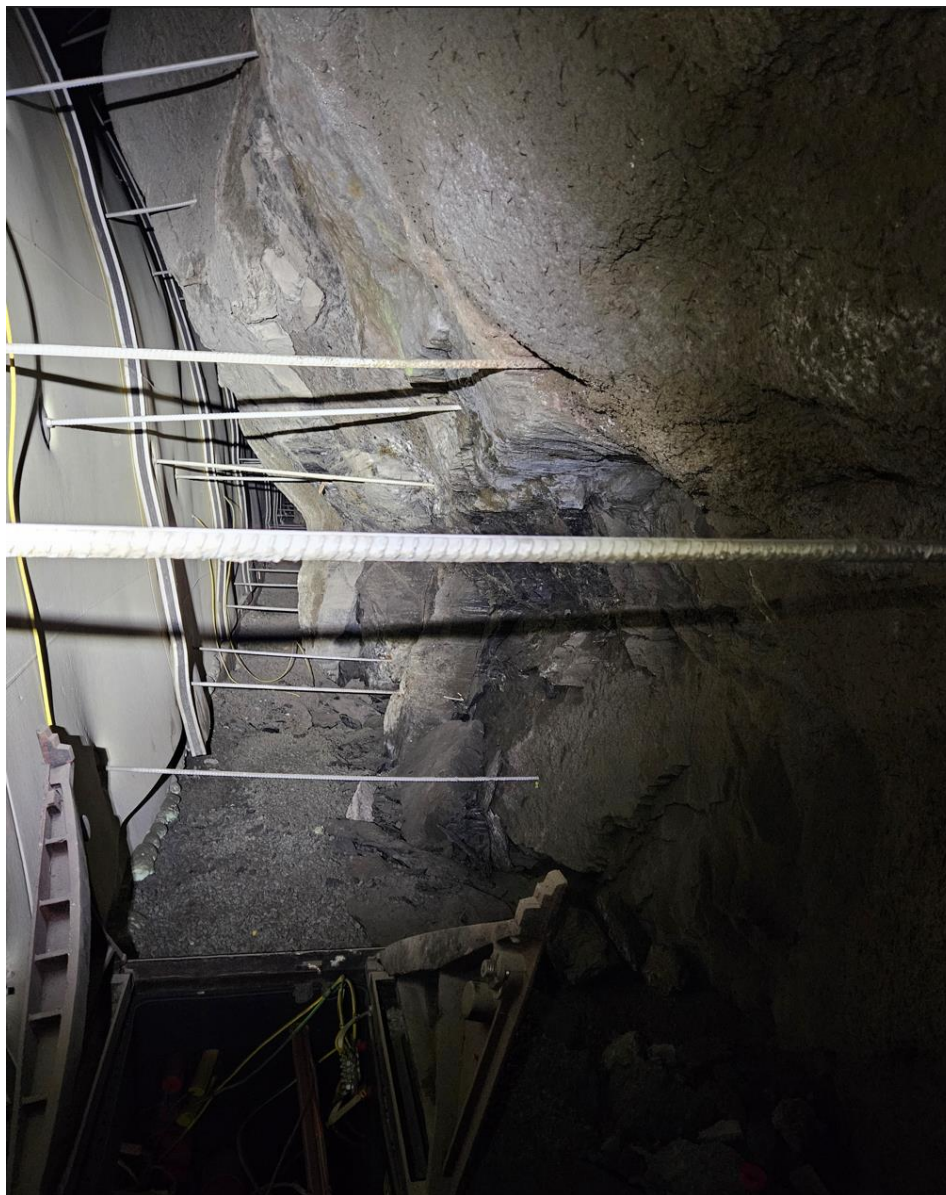
Ved profil 5035 har det tydelig vært nedfall av stein i nedre del av vegg på venstre side (foto 4). Det er fortsatt en del oppsprukket og avskallet sprøytebetong her. Siden dette er i nedre del av bak hvelv, utgjør det ikke noen fare for trafikkrommet, og det er ikke anbefalt noen tiltak.

Foto 4: Nedfall av stein i nedre del av vegg på venstre side ved profil 5035.
