NOTAT

OPPDAG	Geologisk hovedinspeksjon tunneler Nord 2023	DOKUMENTKODE	10250757-01-RIGberg-NOT-001
EMNE	E6 Reinforshettunnelen	TILGJENGELIGHET	Åpen
OPPDAGSGIVER	SVV Vedlikehold Nord	OPPDAGSLEDER	Peder Eide Helgason
KONTAKTPERSON	Grete Livik	SAKSBEHANDLER	Torbjørn Thoresen Mofoss
KOPI		ANSVARLIG ENHET	10235013 Ingeniørgeologi og fjernmåling

SAMMENDRAG

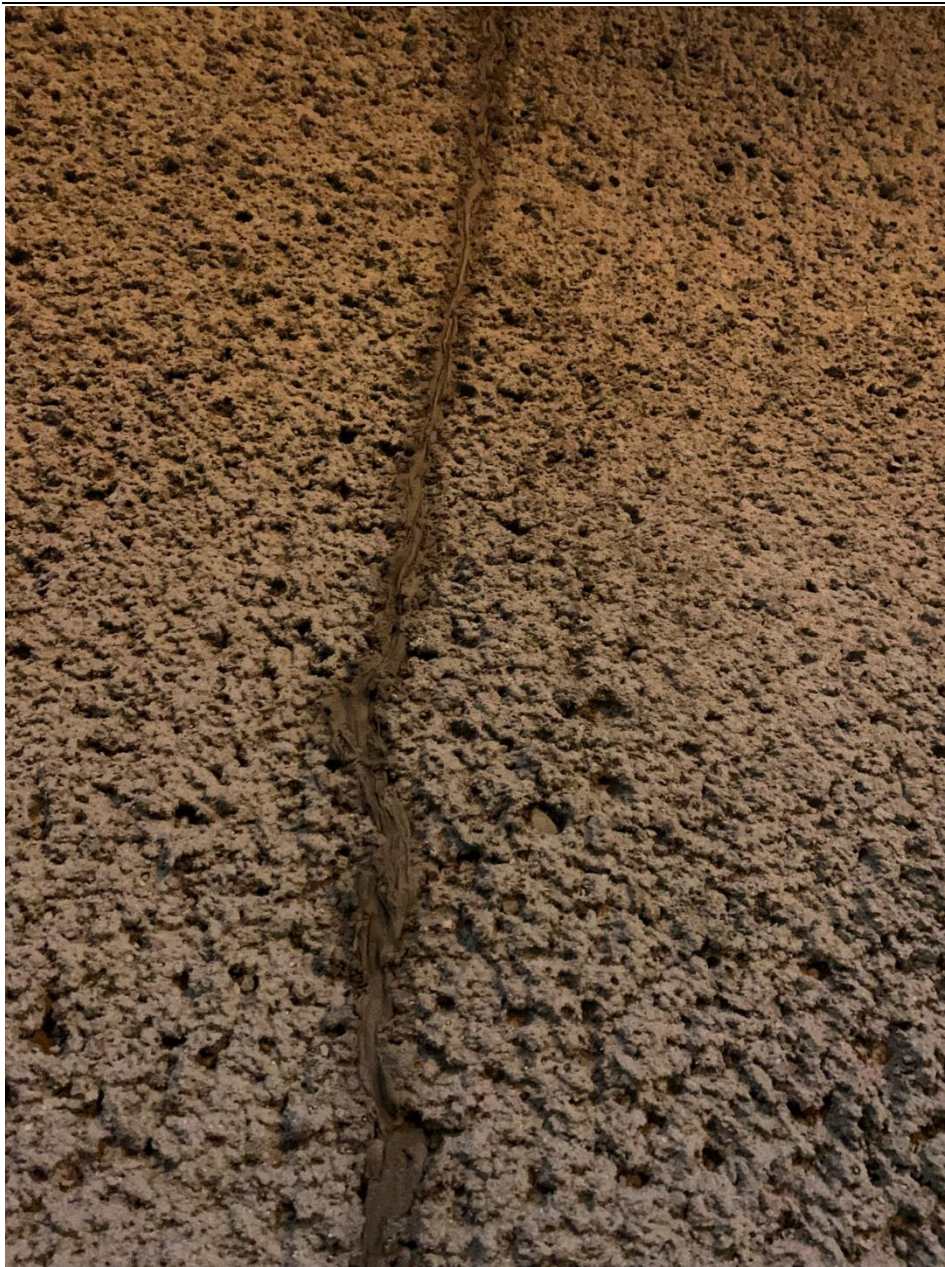
Det er registrert 1 stk. bolt med løs skive. Videre framstår sprøytebetongen som god med tilstrekkelig tykkelse. Det er ikke registrert korrosjon i stålfiber eller bergbolter. Riss mellom betongelementene inni tunnelen er registrert og angitt i kartleggingsskjema. Disse rissene er tettet med fugemasse, og framstår som godt tettet. Se foto 1. Det er ikke indikasjoner i tunnelen etter kollisjoner eller skader på elementer. Tunnelen framstår som tørr.

Foto 1: Fugede sprekker mellom betongelementer. Alle registrerte sprekker er fuget godt, tilsvarende det som er vist på bildet.

Ellers er det ikke registrert forhold som må utbedres. Den løse bolteskiven, de markerte områdene med drypp, og de fugede sprekke mellom betongelementer bør inspiseres igjen ved neste inspeksjon, for å sjekke for negativ utvikling.

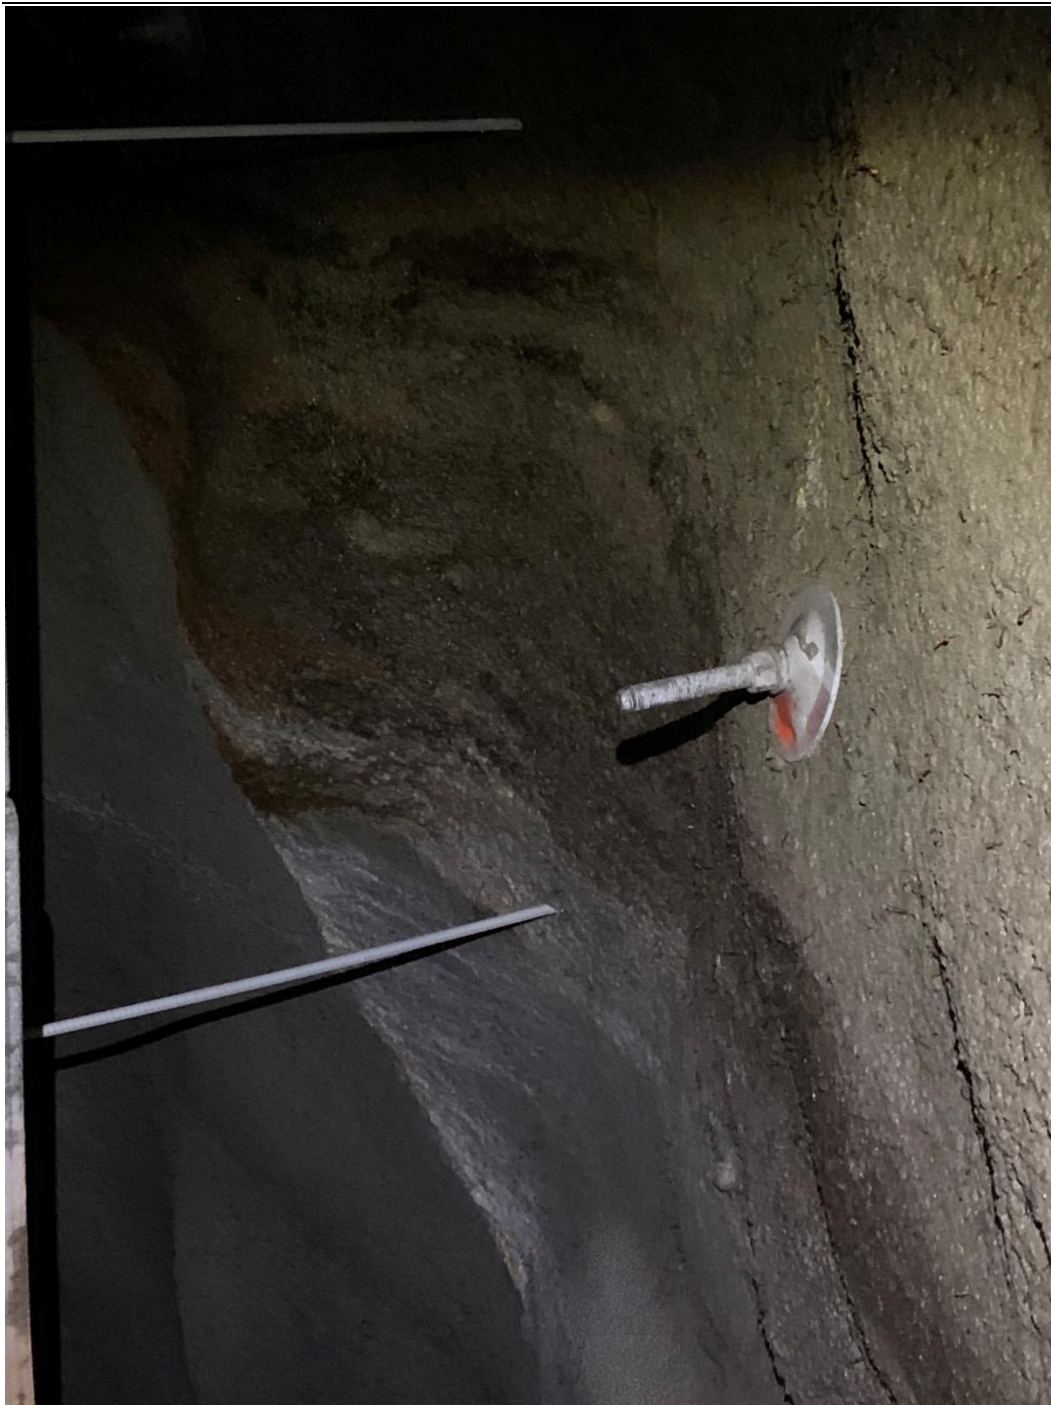
I løpet av inspeksjonen ble det gjort 3 observasjoner i tunnellopet, og disse er markert i kartleggingsskjema i vedlegg 1. Det er registrert 2 lokaliteter med fukt. Disse forekommer ved pel 82 og pel 84. Se foto 2 og foto 3 som viser registreringen på tunnelens høyre side. Det er også registrert en 1 stk. løs skive i tunnelen som forekommer ved pel 20. Se foto 4.

Foto 2: Fukt bak hvelv. Pel 84, høyre side.

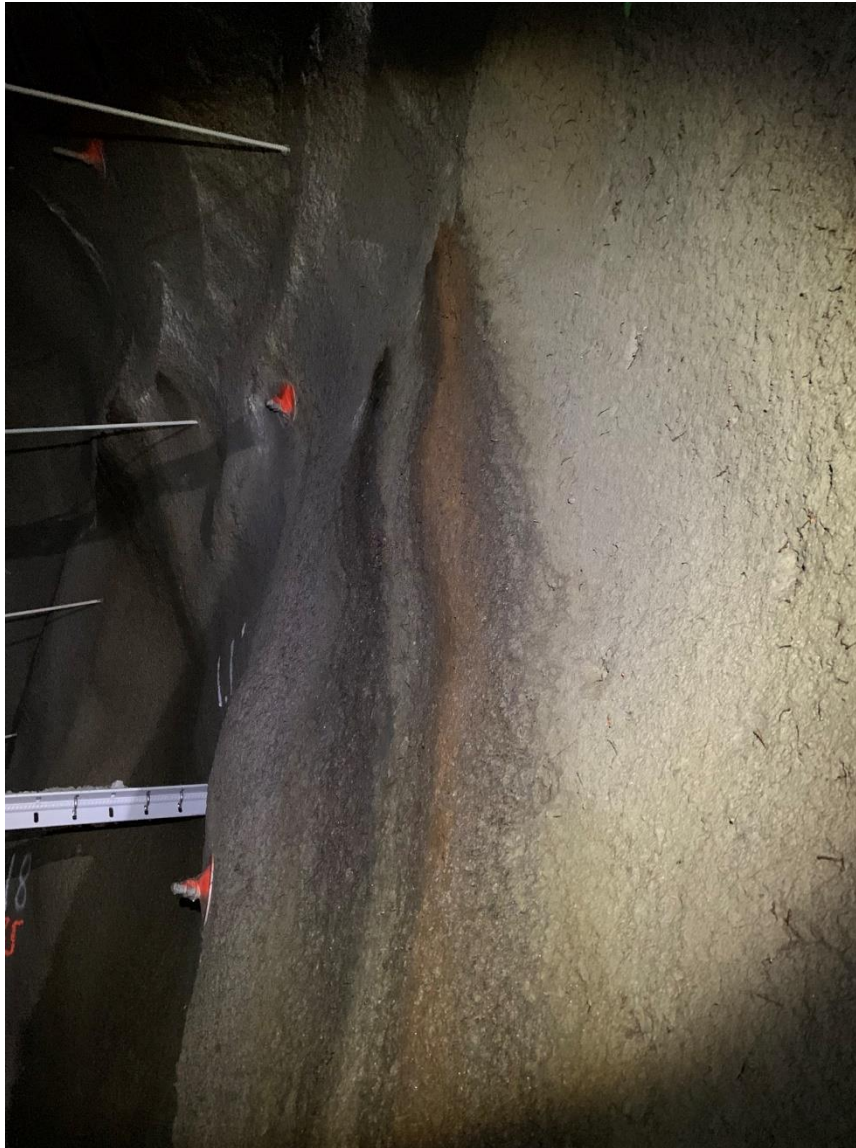
Foto 3: Fukt bak hvelv. Pel 84, høyre side.

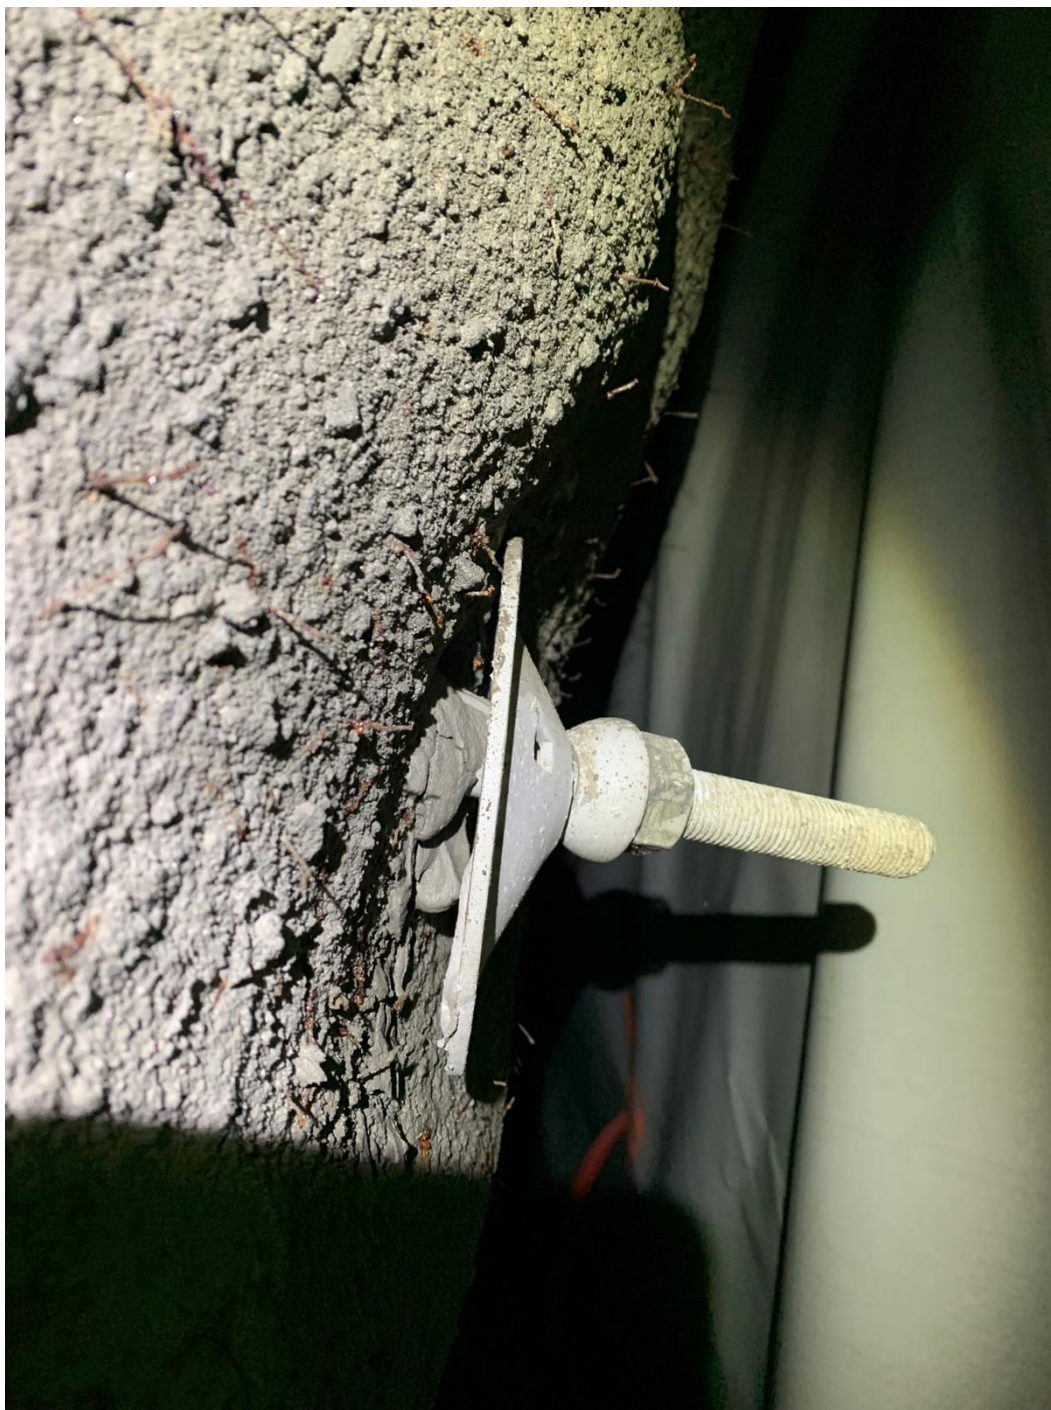
Foto 4: Løs bolteskive. Pel 20, venstre side.

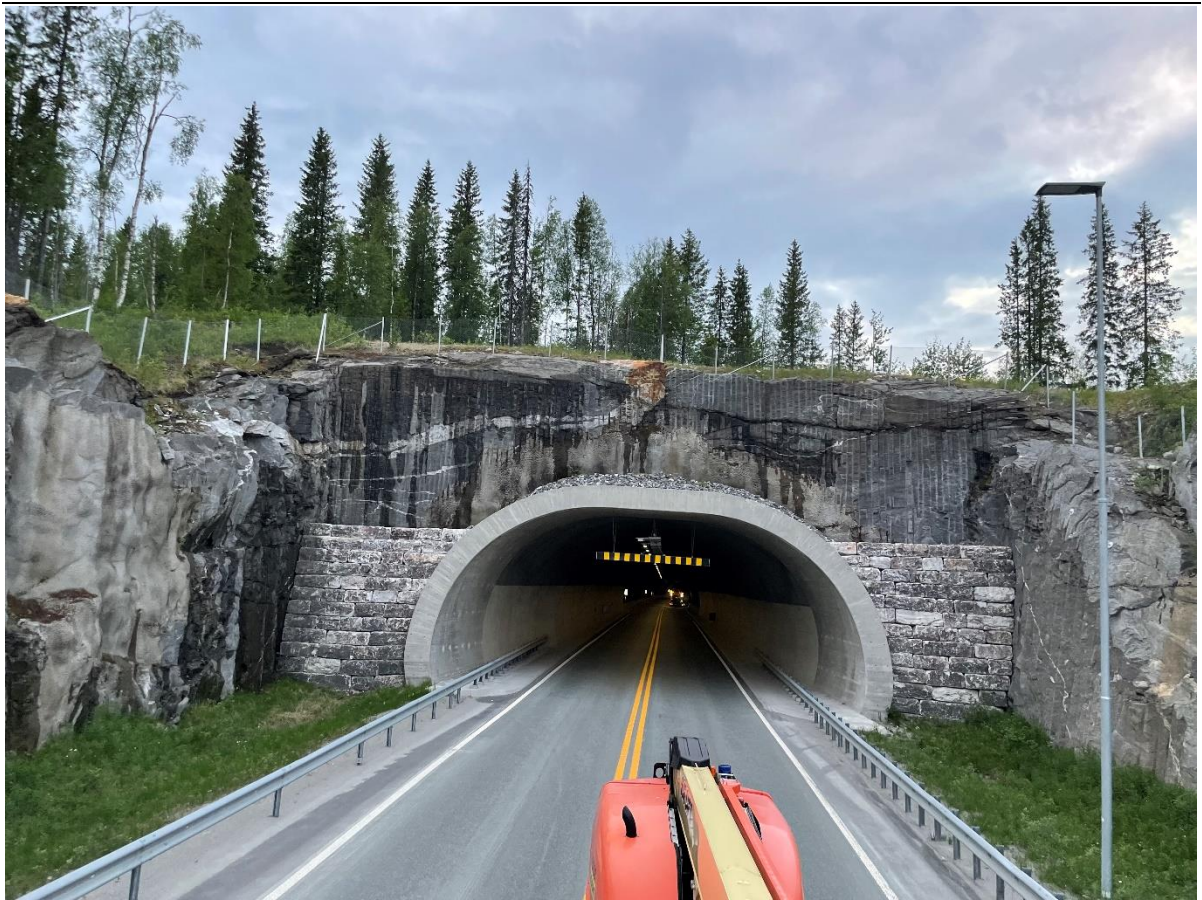
Over påhugget er det et tynt lag med vegetasjon, og det er satt opp gjerder med stålnett. Se foto 5. Påhugget har en stablet mur rundt portalen. Se foto 6. Begge sider av skjæringen har en høyde på 5-6 meter. Påhugget har en grøft på begge sider av kjørebanelen på ca. 3 meter. Venstre side er sikret med bolter og et lite parti med sprøytebetong. Se foto 7. Høyre side er sikret med bolter. Bergskjæringen er generelt lite oppsprukket, og det er ikke funnet behov for ytterligere sikring.

Foto 5: Oversikt over søndre påhugg.

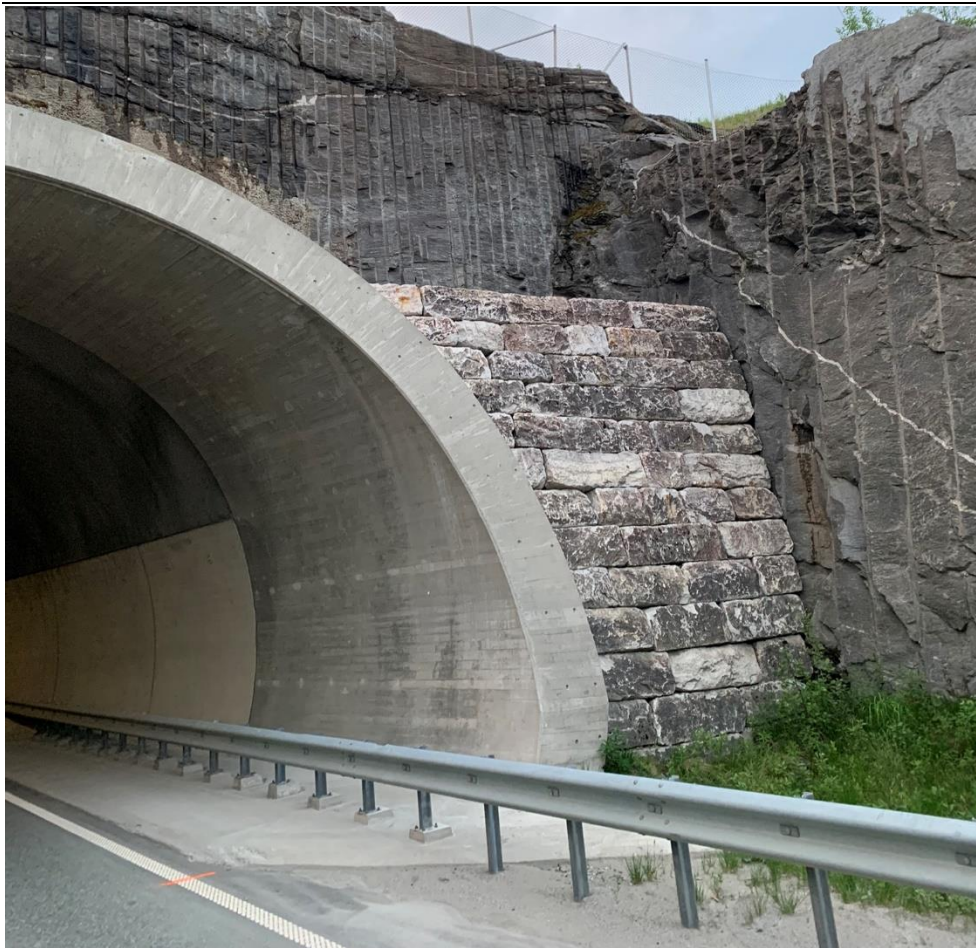
Foto 6: Blokker rundt søndre påhugg.

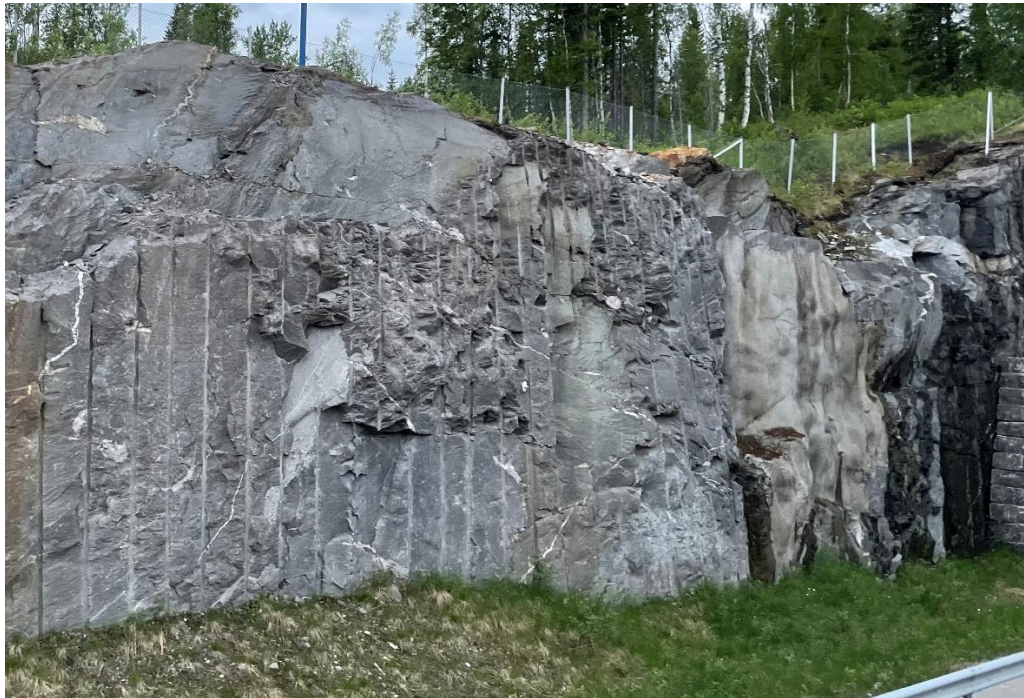
Foto 7: Søndre påhugg venstre side med bolter og sprøytebetong.

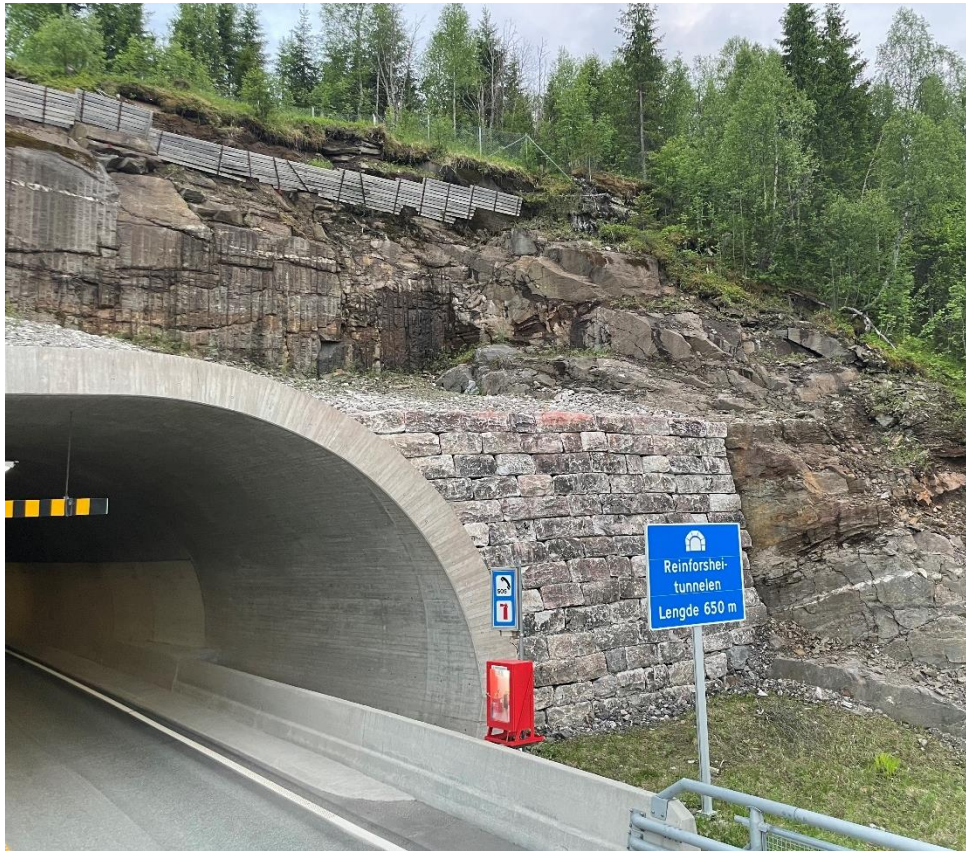
Over påhugget er det et tynt lag med vegetasjon. Det er satt opp tregjerder med stålstooper og gjerder med stålnett. Påhugget har også her en stablet mur rundt portalen som sikring. Disse forholdene sees på foto 8. Skjæringen på østsiden av veien er en skråning som vender bort fra tunnelåpningen og er sikret med bolter. Se foto 9. Høyre side er lite oppsprukket med en grøft på 3 meter fra veien til berget. Se foto 10. Skjæringen er til dels oppsprukket, men det er ikke funnet behov for ytterligere sikring.

Foto 8: Nordlige påhugg med gjerde over portalen, og med stablede blokker rundt portalen.

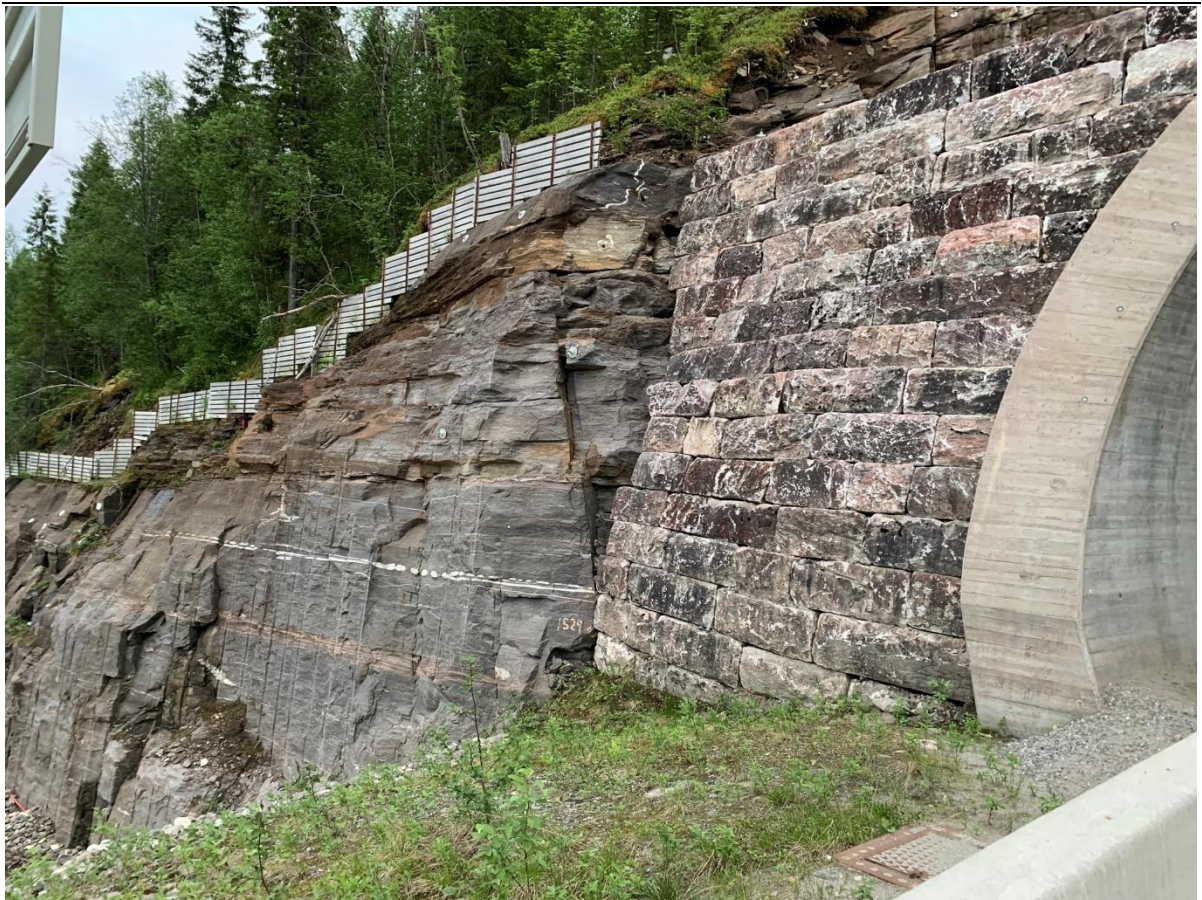
Foto 9: Nordlige påhugg med skjæring på østsiden av portalen.

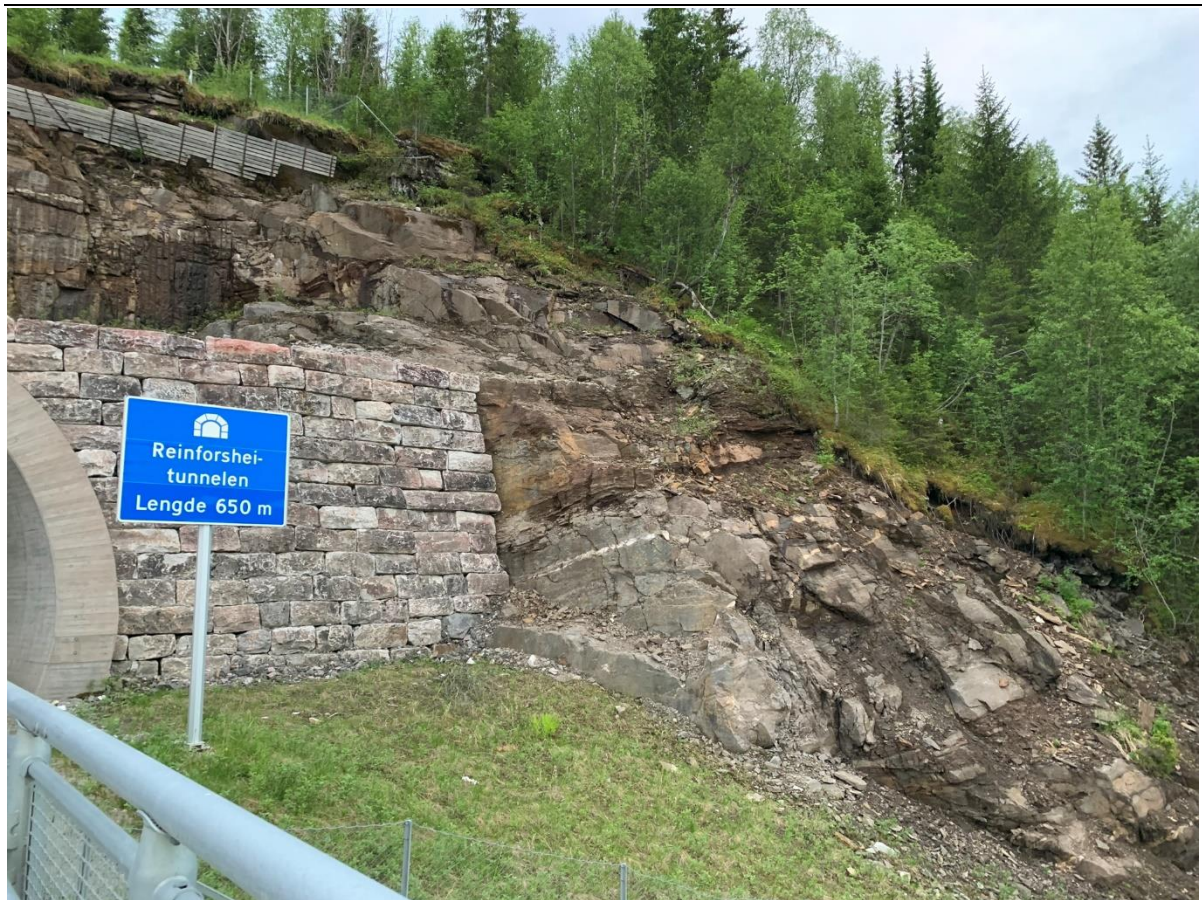
Foto 10: Nordlig påhugg med rensket berg på vestsiden av portalen.

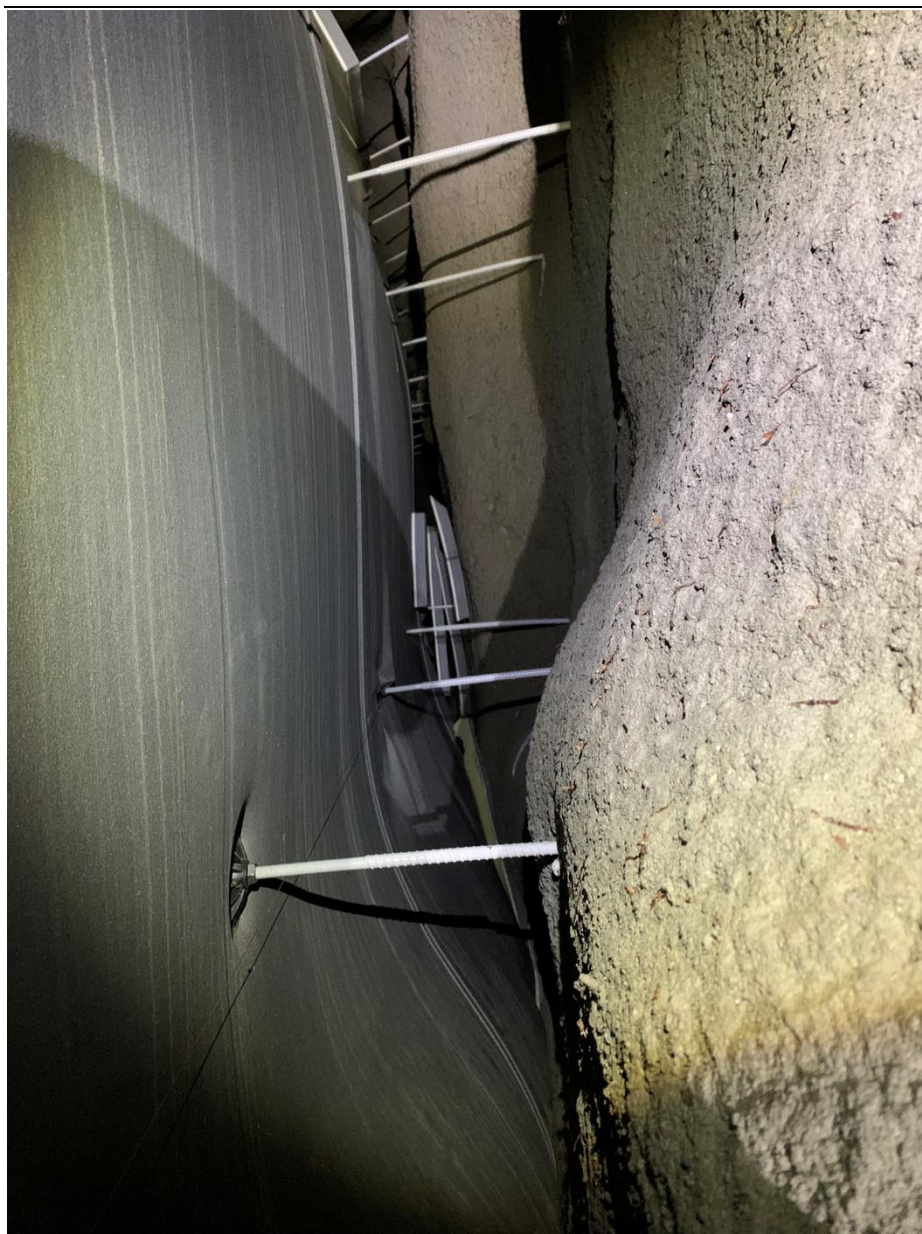
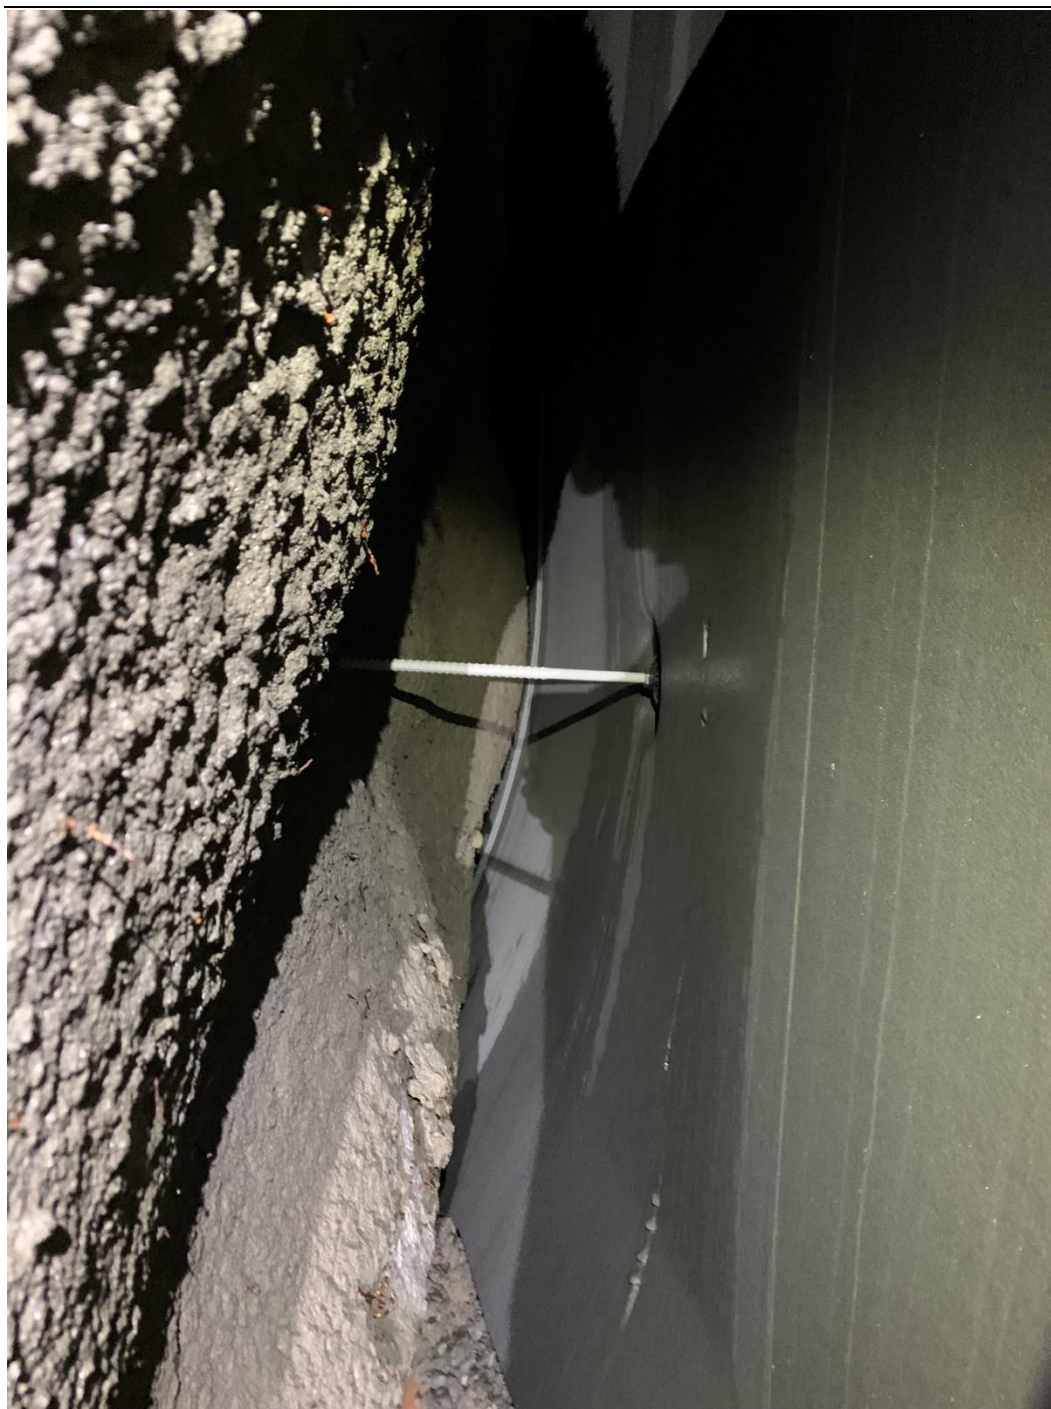
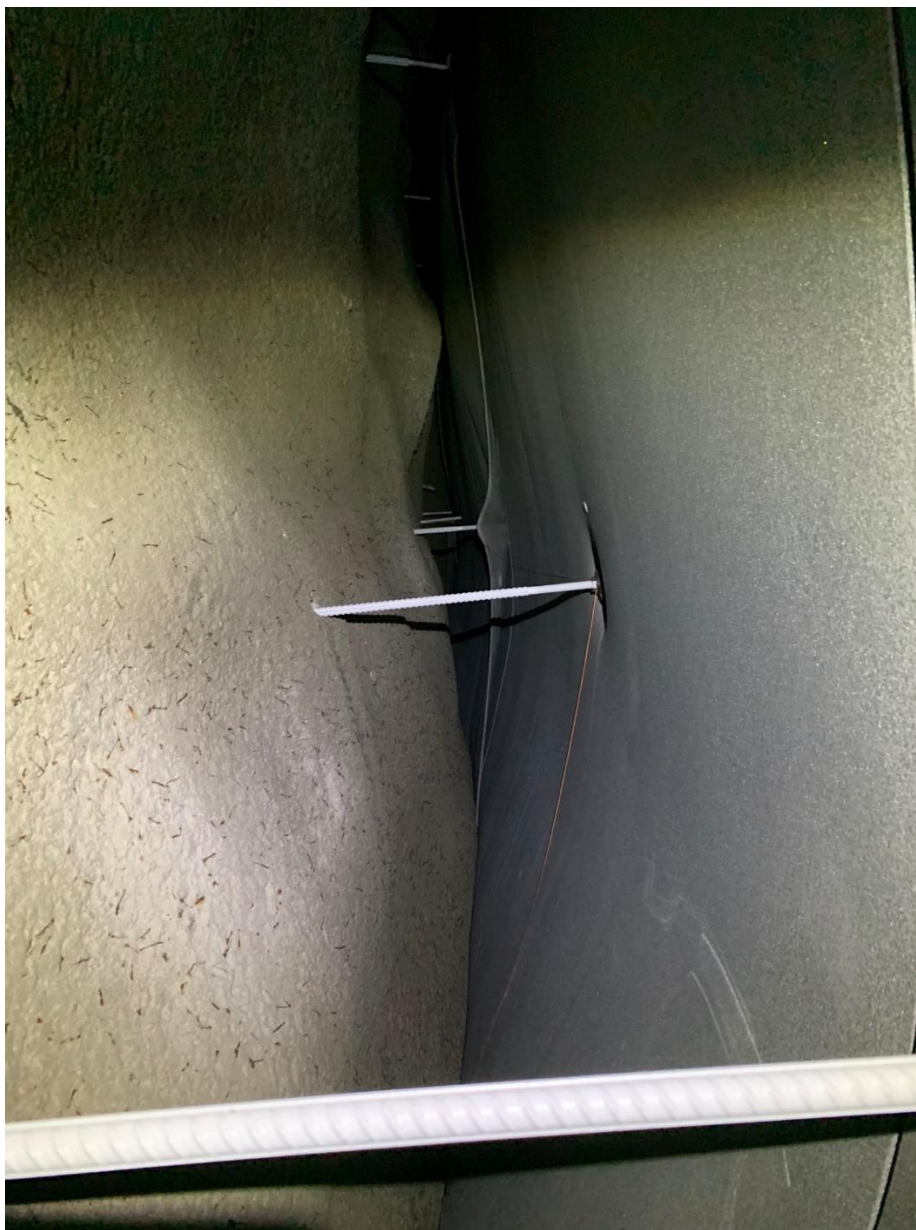
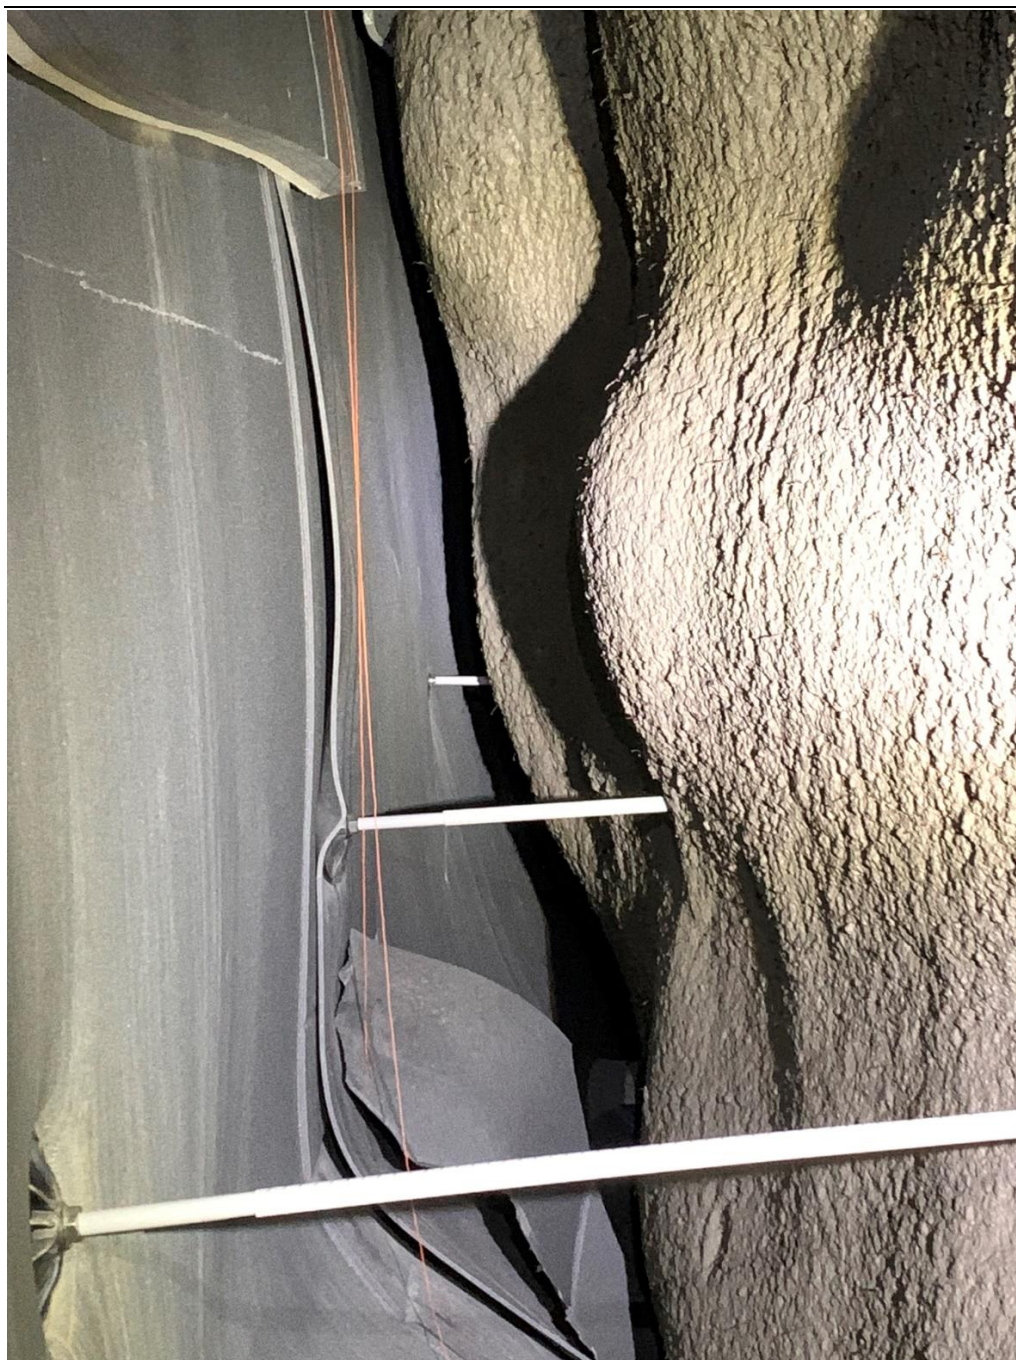
Grunnet tung sikring og dårlig plass bak hvelv ved enkelte partier er det store deler av tunnelen som ikke ble inspisert. Se foto 11 til foto 14. Områdene hvor det var for trangt til å komme seg forbi er indikert i kartleggingsskjema i vedlegg 2.

Foto 11: Område i tunnelen hvor det ikke var mulig å komme seg forbi. Pel 100 høyre side.

Foto 12: Område i tunnelen hvor det ikke var mulig å komme seg forbi. Pel 100 venstre side.

Foto 13: Område i tunnelen hvor det ikke var mulig å komme seg forbi. Pel 520 høyre side.

Foto 14: Område i tunnelen hvor det ikke var mulig å komme seg forbi. Pel 525 venstre side.

Av registreringene er det ingen som kreves utbedret før neste inspeksjon. Det bør derimot installeres flere inspeksjonsluker gjennom tunnelløpet slik at en større andel av tunnelen lar seg inspisere bak hvelv. Tabell 1 gir en oversikt over registreringer som må følges opp ved neste inspeksjon.

Aktuelle forhold og anbefalte tiltak etter hovedinspeksjon av Reinforsheitunnelen er oppsummert kapittel 6 og i tabell 1. Installasjon av flere inspeksjonsluker er eneste tiltak som bør utføres innen neste hovedinspeksjon, altså innen 5 år, slik at en større andel av tunnelen lar seg inspisere.
