Oppdrag:	Hovedinspeksjon av berg og bergsikring i Skardalstunnelen 2023				
Oppdragsgiver:	Statens vegvesen, Vedlikehold Nord/Drift Nord 2 v/ Tore Skjevik Kongsbakk		Dato: 21.06.2023		
Planfase:	Vedlikehold	Geot. kategori: ingen			
Kommune:	Kåfjord	Vegnr: E6		Dok-nr.: C16432-GEOL-01	
UTM 33 ref:	N7721717 Ø720549	EUREF 89	S: 186	D: 1	Km: 5678 – 7960
Utarbeida av:	Martin Venås

HOVEDINSPEKSJON AV BERG OG BERGSIKING I TUNNEL 2023

EV6 SKARDALSTUNNELEN

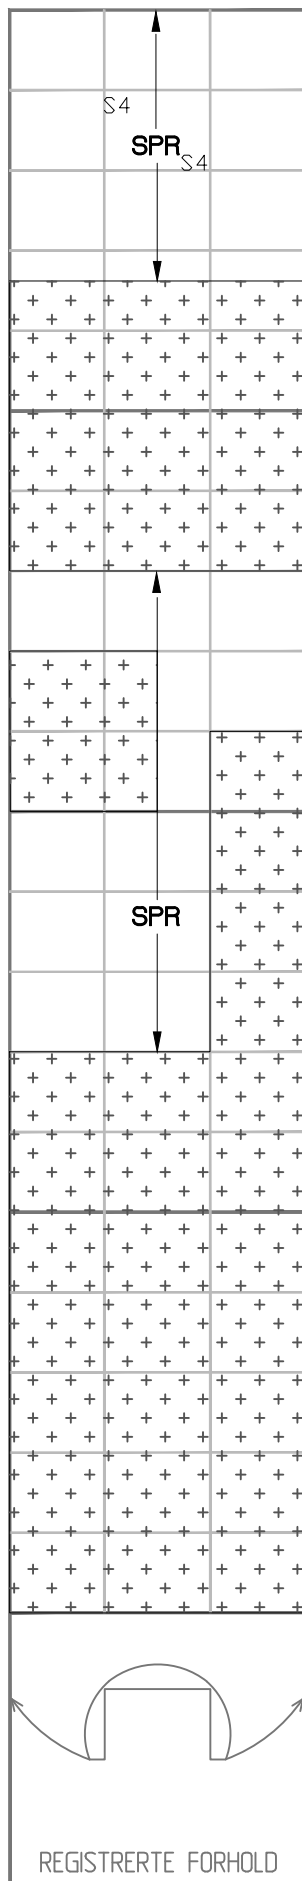
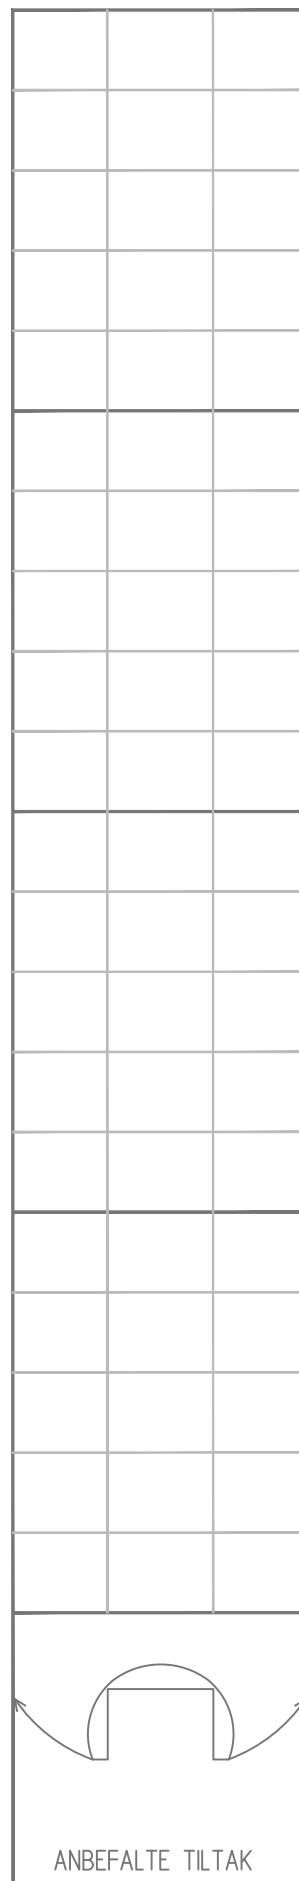
600
					Bom i spr, men avgrenas areal.	
					Noe fukt og saltutslag fra betong	
						575
					Noe fukt og saltutslag fra betong	
						550
					Kvartsglimmergneis	
						525
					PEL NR

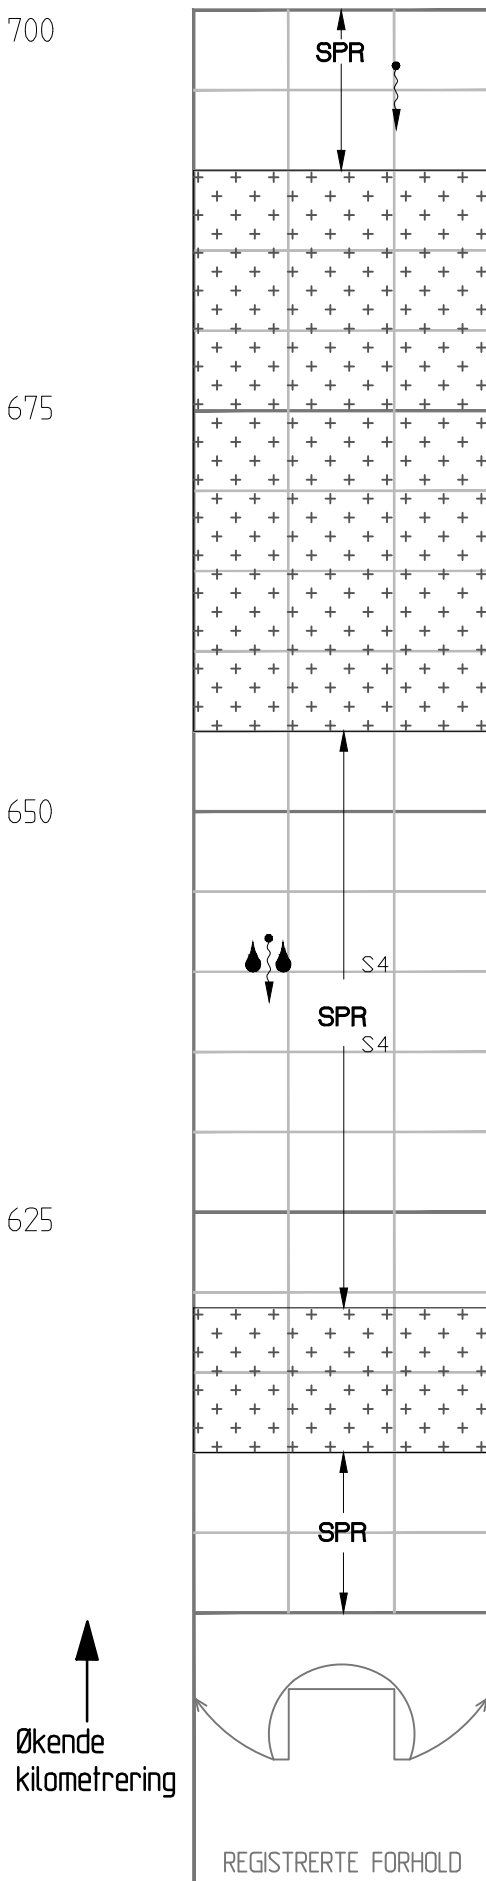
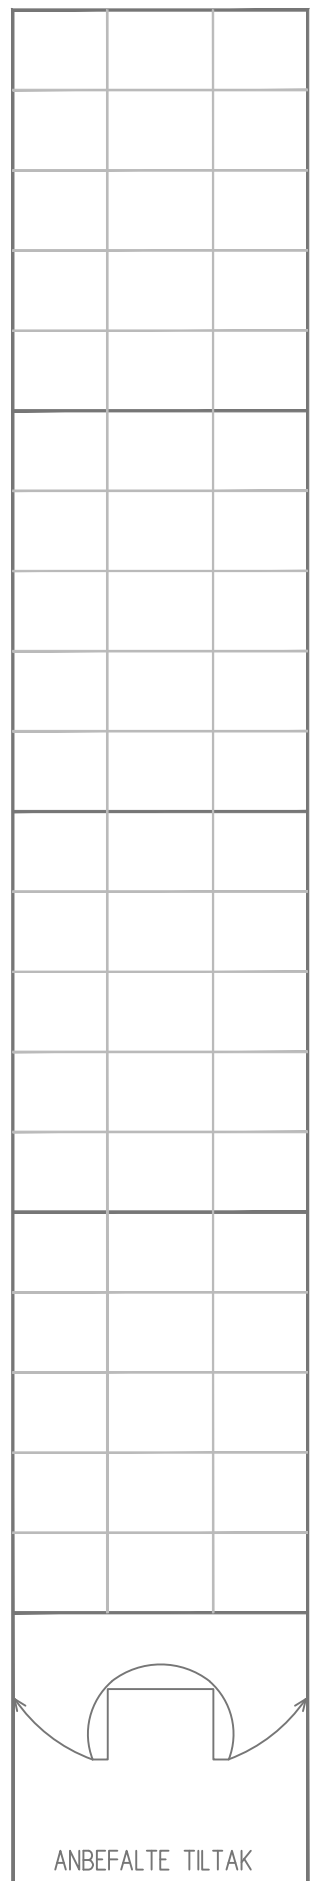
700
						675
						650
					Bom i spr, men avgrenas areal.	
						625
					PEL NR

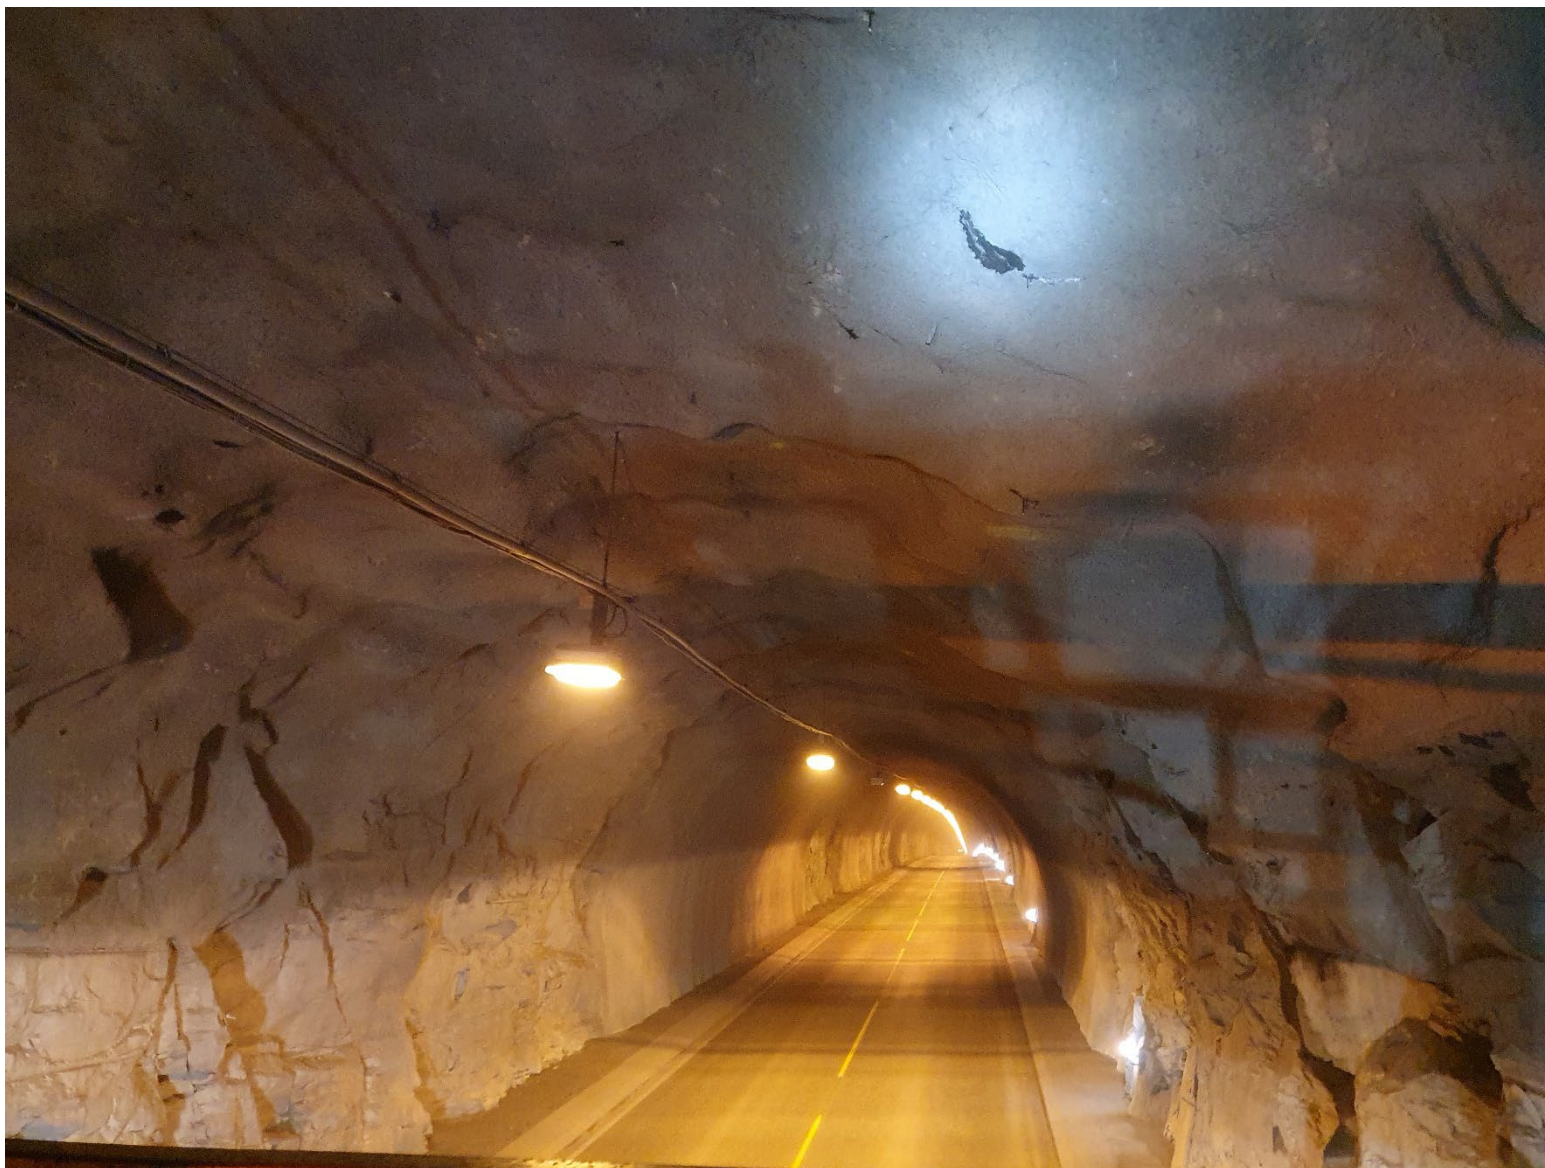
Hengen i tunnelen er dekt til med enten sprøytebetong eller vann- og frostsikring (se foto 1 i fotovedlegg).

Foto 1:
Beskrivende bilde for tunnelen:
Sprøytebetong i hengen gjennom hele tunnelen, partier med vann- og frostsikring. Stedvis
fuktflekker og utfelte stalakitter i profilet.

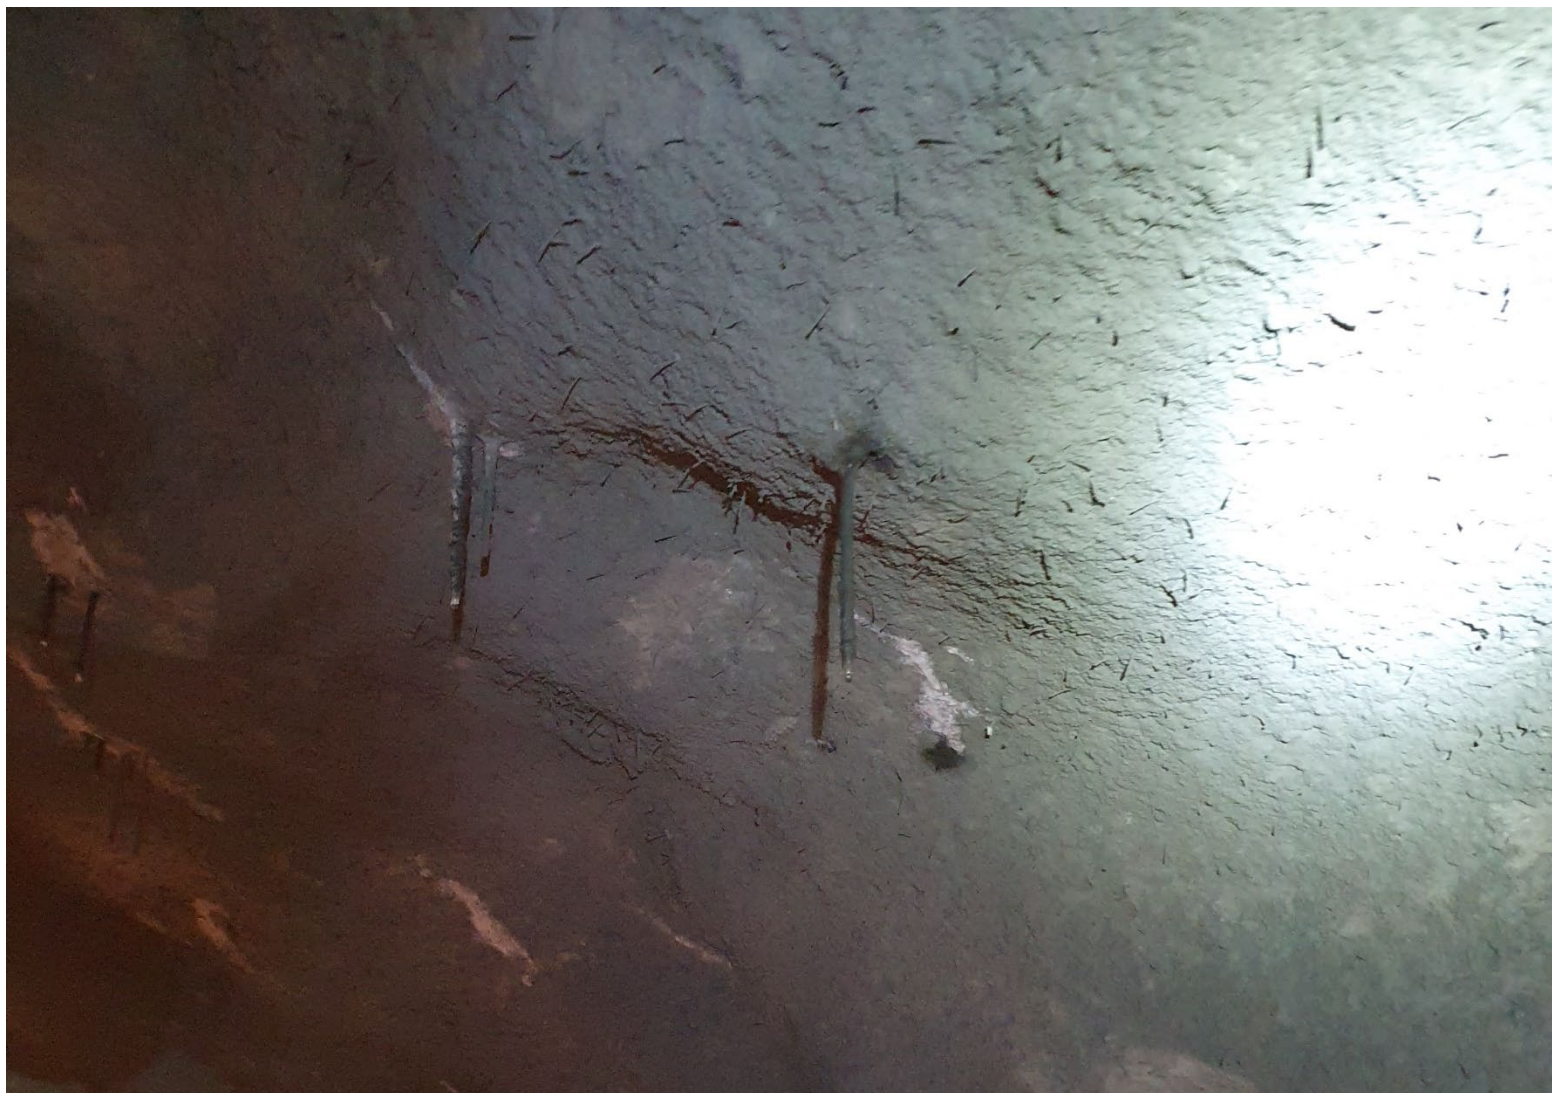
I sprøytebetong var det spredt fuktutslag og utfelling i form av stalaktitter (se bilde 2). Dette tyder på karbonatisering som kan ha en påvirkning på betongen, avhengig av hvor dypt den går og miljøet. Det er ikke tatt stilling til betongens levetid, men det antas at prosessen foreløpig er begrenset.

Foto 2:
Noe utfelling av stalakitter i partier av tunnelen.

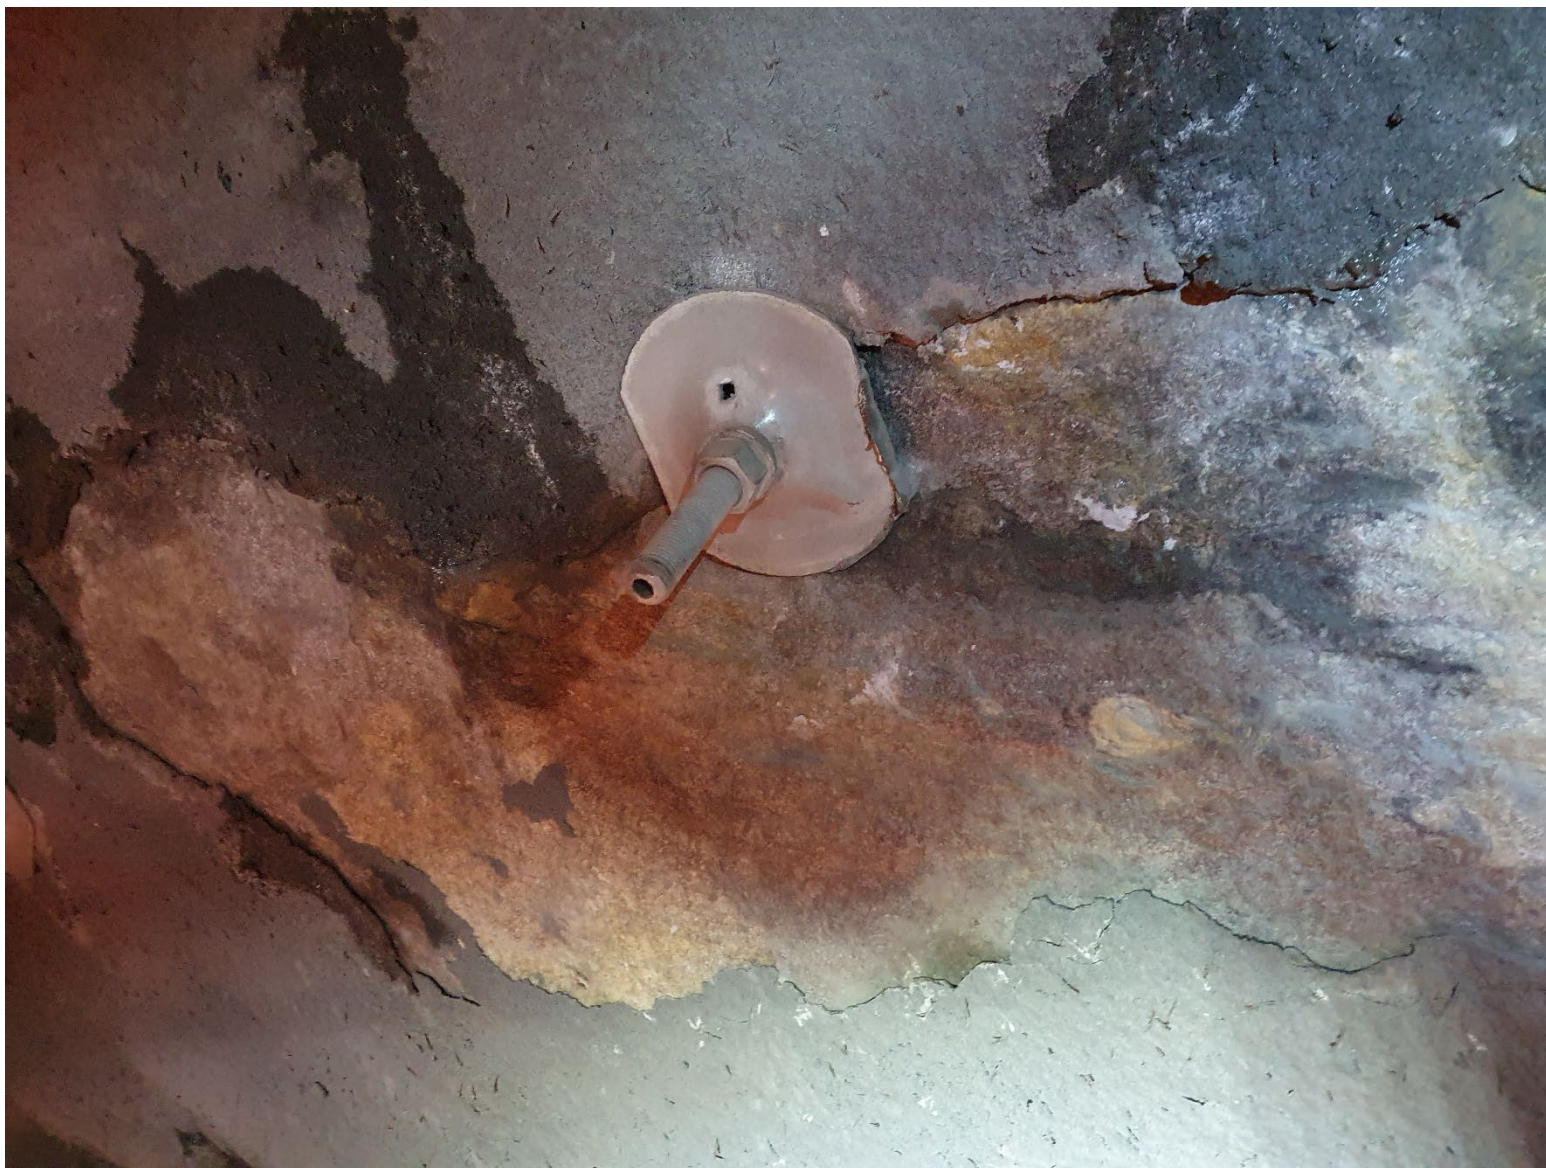
Enkelte områder var sprøytebetongen oppsprukket (se foto 3, 4 og 5 i fotovedlegget), særlig i områder hvor sprøytebetongen var tynn, men også i områder med tjukkere sprøytebetong. I enkelte partier var sprøytebetongen svært tynn på kun 2 – 3 cm tykkelse. Det ble rensket noe sprøytebetong i disse områdene. Det vil fortsatt være potensiale for avskalling av

Foto 3:
Stedvis tynn og avskallet sprøytebetong, som her ved profil 1090.

sprøytebetong over tid. Det er derfor forslått rensk av løs sprøytebetong i enkelte områder (området er gitt i vedlagt kartleggingsskjema).

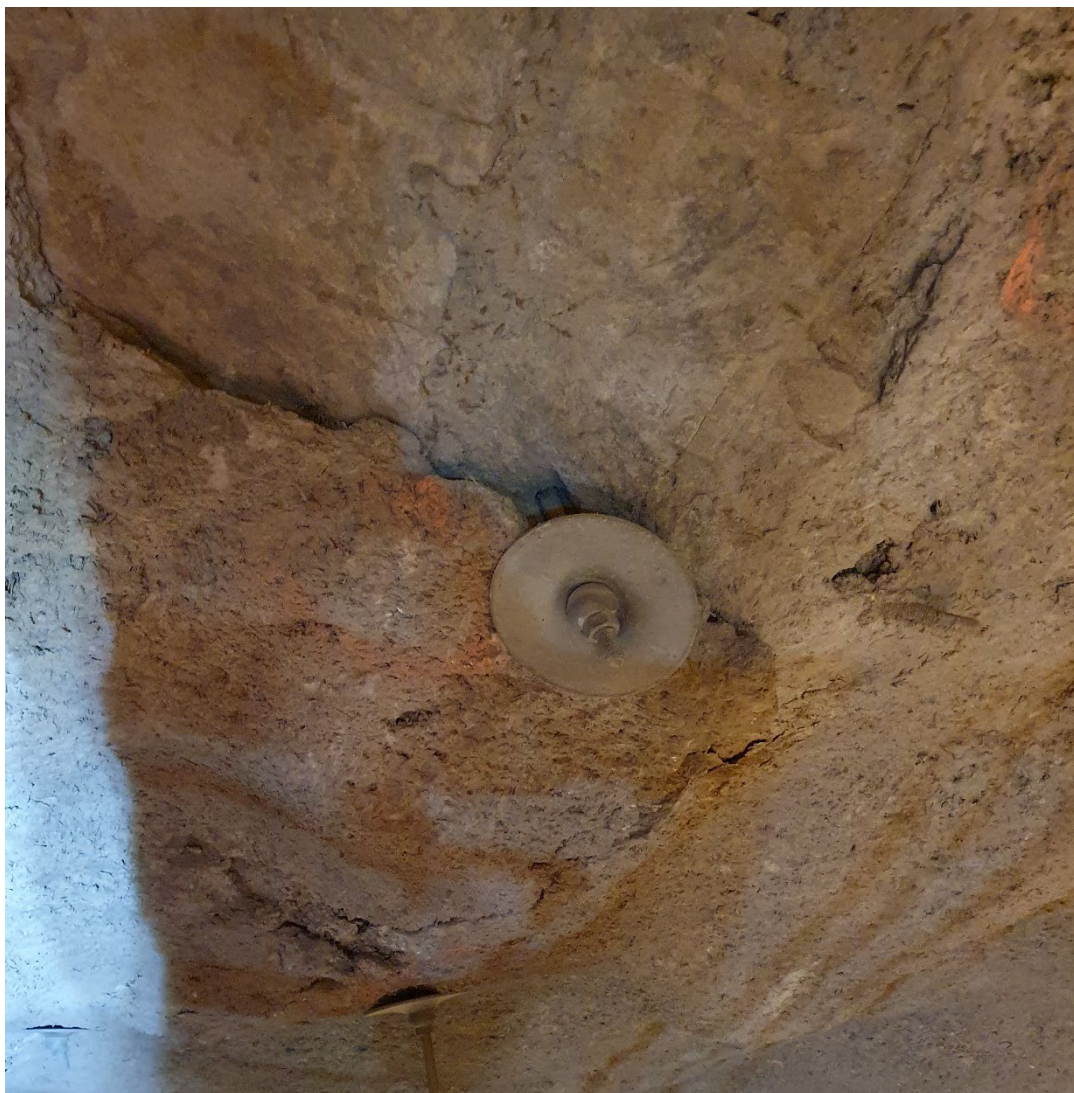
Fotovedlegg Hovedinspeksjon av berg og bergsikring i Skardaldtunnelen 2023	Foto 4: Det anbefales jevnlig rensk ved profil 1520 pga. avskalling av sprøytebetong.
Geofag DoV Statens vegvesen

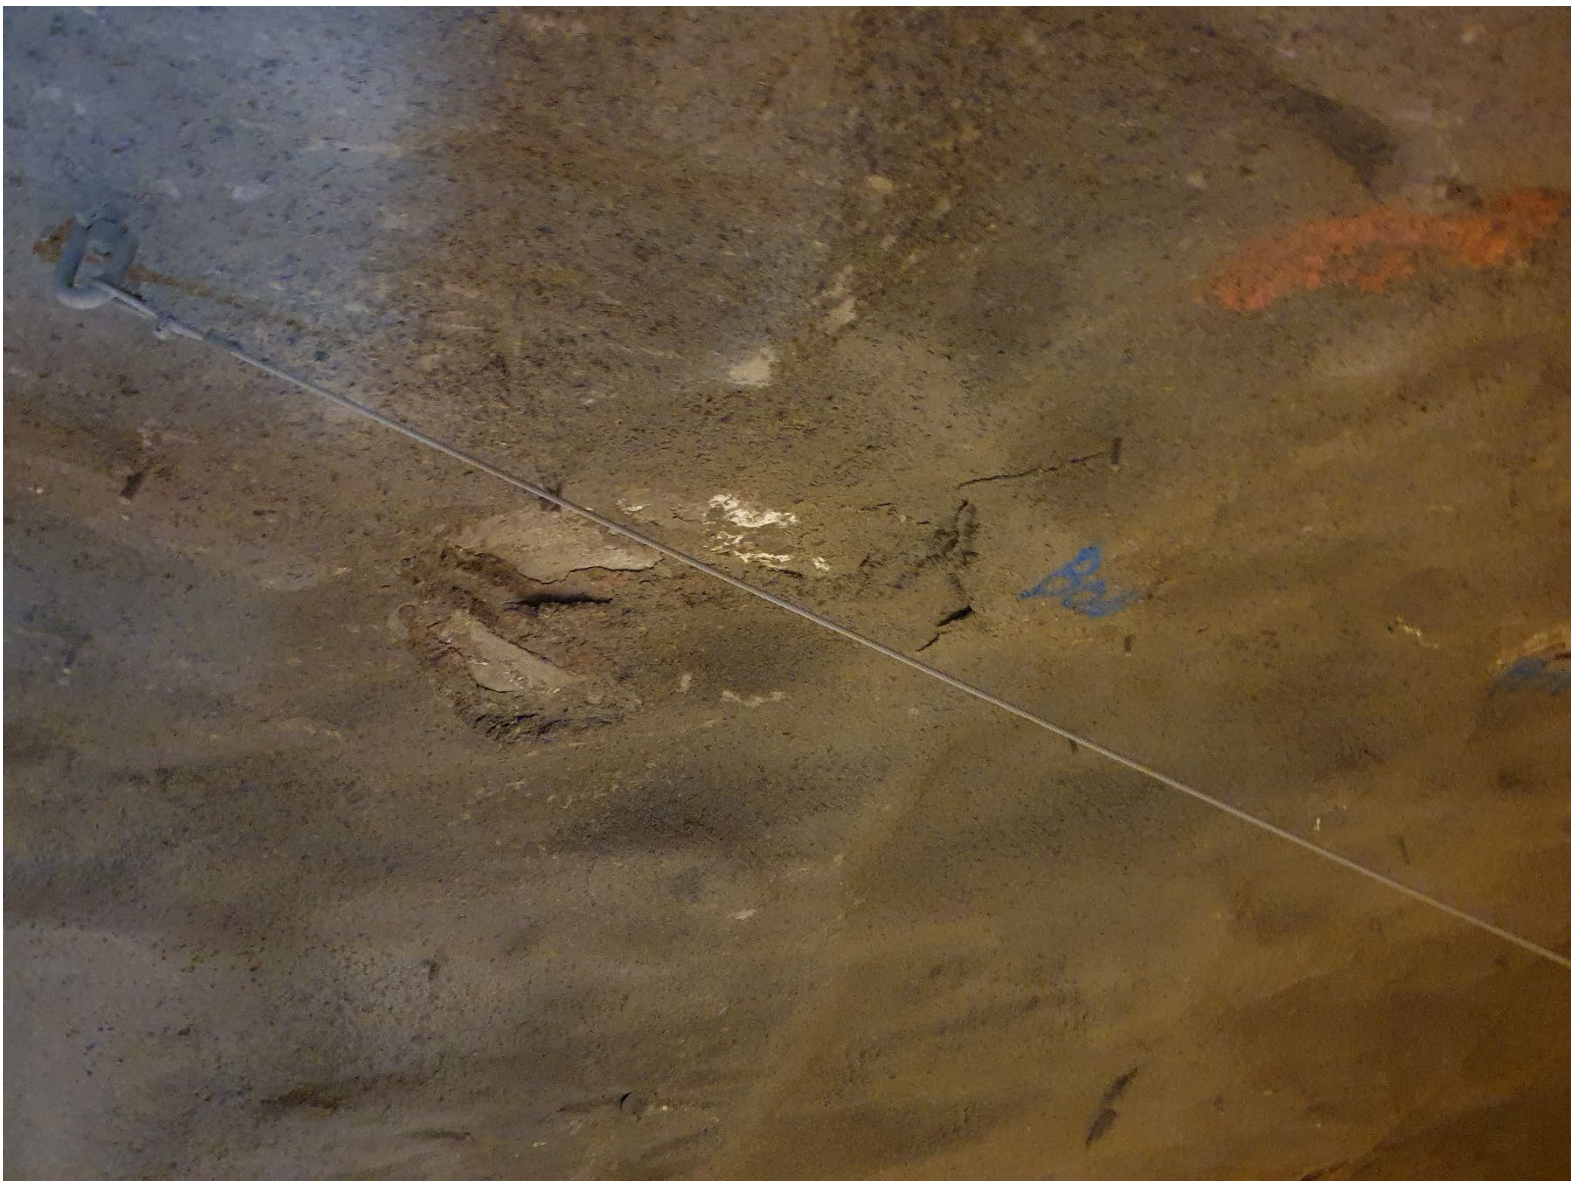
Fotovedlegg Hovedinspeksjon av berg og bergsikring i Skardaldtunnelen 2023	Foto 5: Det er rensket ned en del løs sprøytebetong ved profil 1682. Det er flere løse flak igjen, det anbefales derfor jevnlig rensk.
Geofag DoV Statens vegvesen

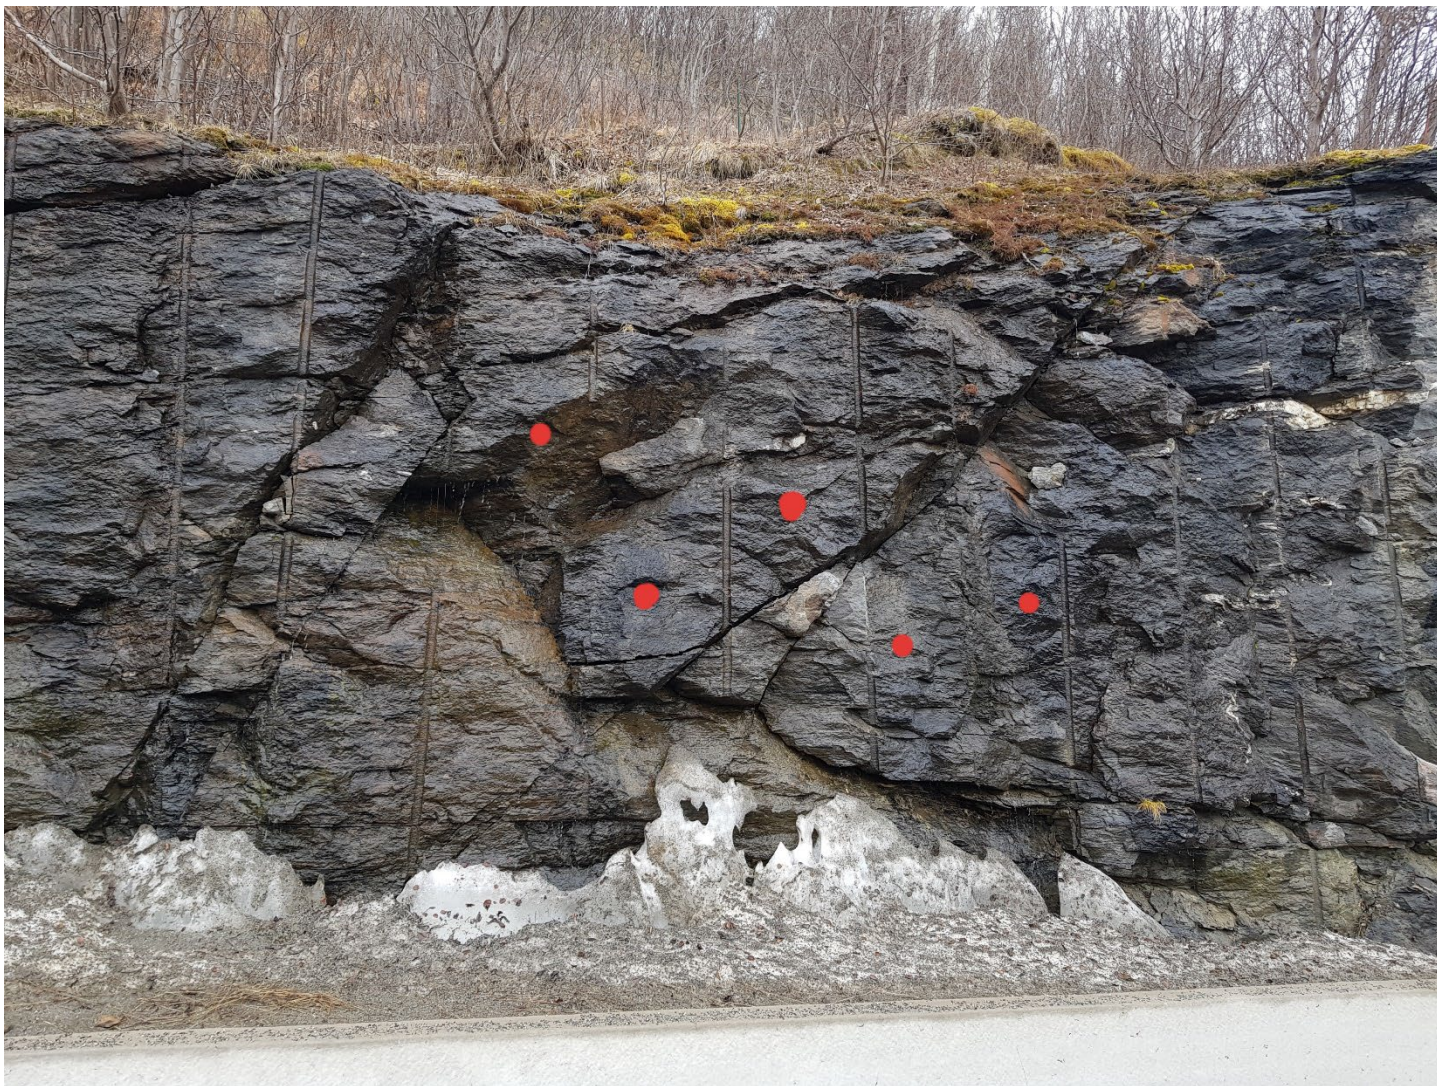
Foto 1 - EV6 K S186D1 m5640-5675:

I vestre forskjæring var det stedvis avløste blokker. På sikt kan det forekomme nedfall av blokker i grøft.

Forslag til bolt i forskjæring. Enkelte bolter i låseblokker vil gi avkastning på sikt pga bevaring av skjæringsprofil, og dermed redusere sannsynligheten for utfall av større blokker på toppen av skjæringen.
