Oppdrag:	Hovedinspeksjon av berg og bergsikring i Åsberg tunnelen 2025				
Oppdragsgiver:	Statens vegvesen, Drift nord 3			Dato:	25.08.2025
Kommune:	Vefsn	Vegnr:	E6	Dok-nr.:	C16432-GEOL-24
UTM 33 ref:	N7310602 Ø424250	EUREF 89	S: 118	D: 1	m: 804-1500
Utarbeidet av:	Jeanette Kvalvågnes				
Kontrollert av:	Elisabeth Rasmussen

HOVEDINSPEKSJON AV BERG OG BERGSIKRING I TUNNEL 2025

E6 ÅSBERGTUNNELEN

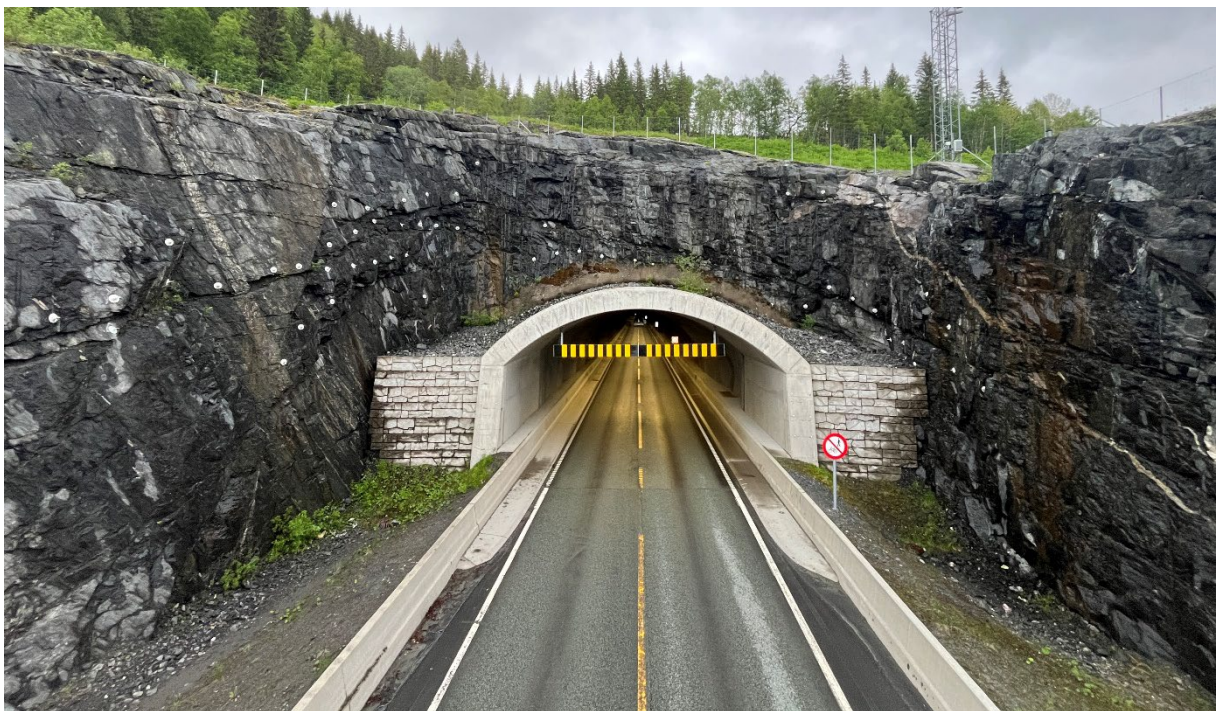
Bergsikring i forskjæringene har god tilstand. Det er ikke inspeksjonsluker og derfor ikke mulig å inspisere berg og bergkring bak vann og frostsikringen.

Figur 1: Åsbergtunnelen forskjæring vest.

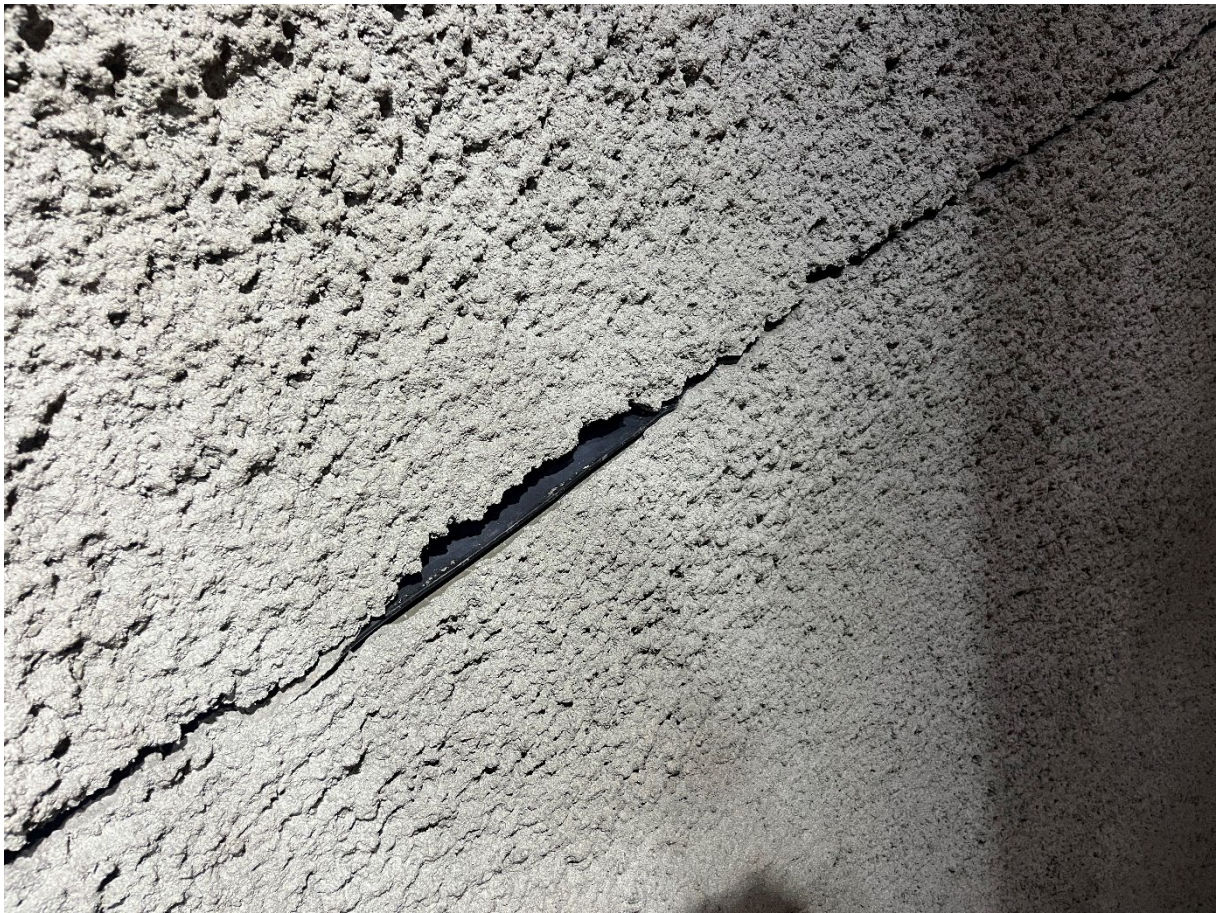
Det er registrert riss i brannsikringen tilknyttet dilatasjonsfugene, se tabell 3. Det er ikke registrert vanndrypp.

Profil	Bredde riss
50	2 cm
90	2 cm
130	1 cm
170	2 cm
210	2 cm
250	1 cm
285	2 cm
325	3 cm
365	4 cm
410	1 cm
450	2 cm
490	2 cm
525	2 cm
565	2 cm
610	2 cm
650	1 cm

Figur 2: Riss i betong ved pel 365.

Det er ikke funnet sikringsbehov i tunnel. I dilatasjonsfugene er det rissanvisere, som gjør at fugging i etterkant ikke er nødvendig for å opprettholde brannsikkerheten.

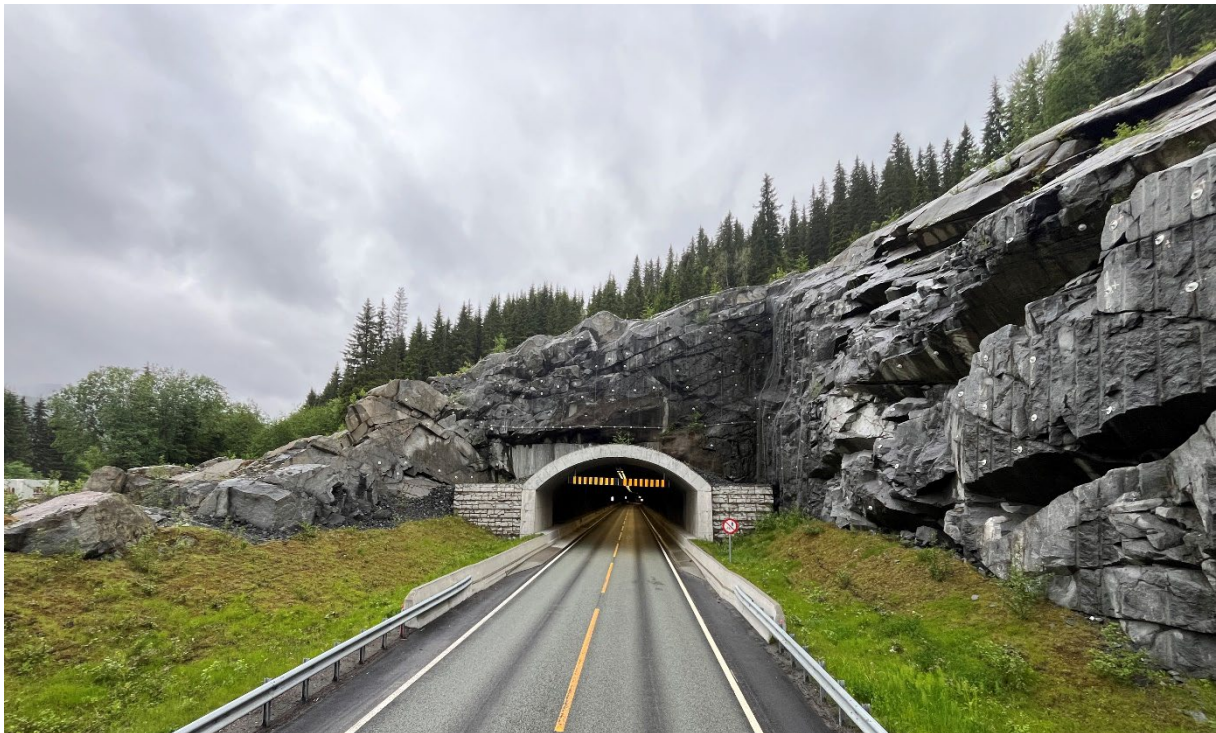
Figur 3: Åsbergtunnelen forskjæring øst.
