Oppdrag: Hovedinspeksjon av berg og bergsikring i Sarnestunnelen 2024				
Oppdragsgiver: Statens vegvesen, Divisjon Drift og Vedlikehold			Dato: 04.07.2024	
Planfase: Vedlikehold	Vegnr: Ev 69		Dok-nr.: 10257875–RIGBerg–NOT–007	
Kommune: Nordkapp kommune				
UTM 33 ref: 7909441.47, –888036.23 EUREF 89	S: 4	D: 1	Km: m11113–11315	
Utarbeida av: Marie Eri				
Kontrollert av: Mari Åmellem Brøto				
Godkjent av: Marie Eri

HOVEDINSPEKSJON AV BERG OG BERGSIKING I TUNNEL 2024

Ev69 SARNESTUNNELEN

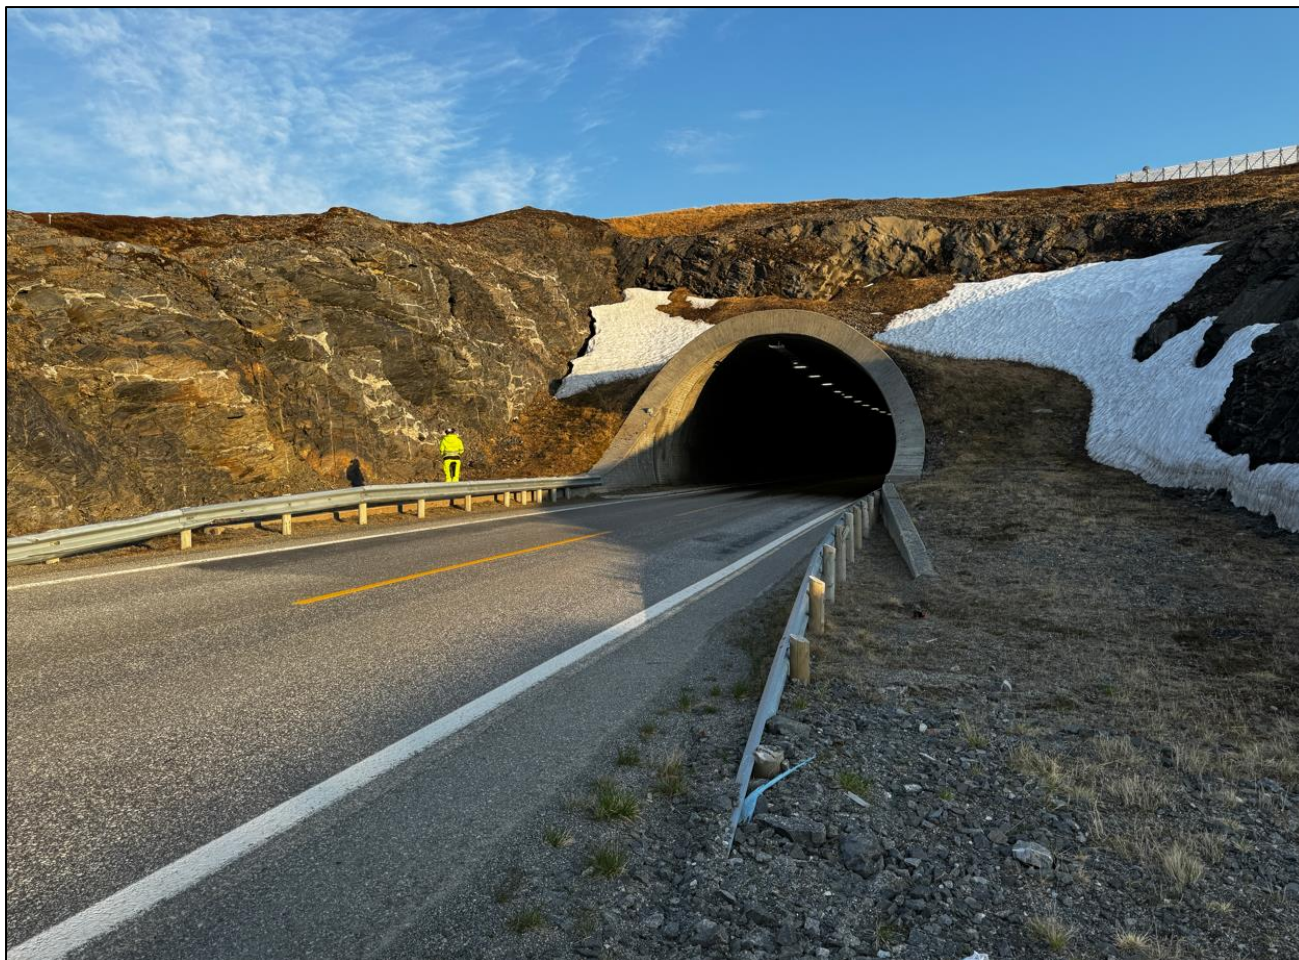
Forskjæringer er kun observert fra bakkenivå. Berget fremstår stedvis sterkt oppsprukket. Det er ikke installert bergsikring ved noen av forskjæringene. Ved sørlig forskjæring er venstre forskjæringsvegg om lag 15 meter høy og har en fanggrøft på 10–15 meter. I grøften ligger det mye mindre nedfall, se fotovedlegg. Ved forskjæring nord er forskjæringsveggene lavere og fanggrøften er bred. Berget fremstår også her stedvis sterkt oppsprukket.

Foto 1. Oversikt forskjæring nord.

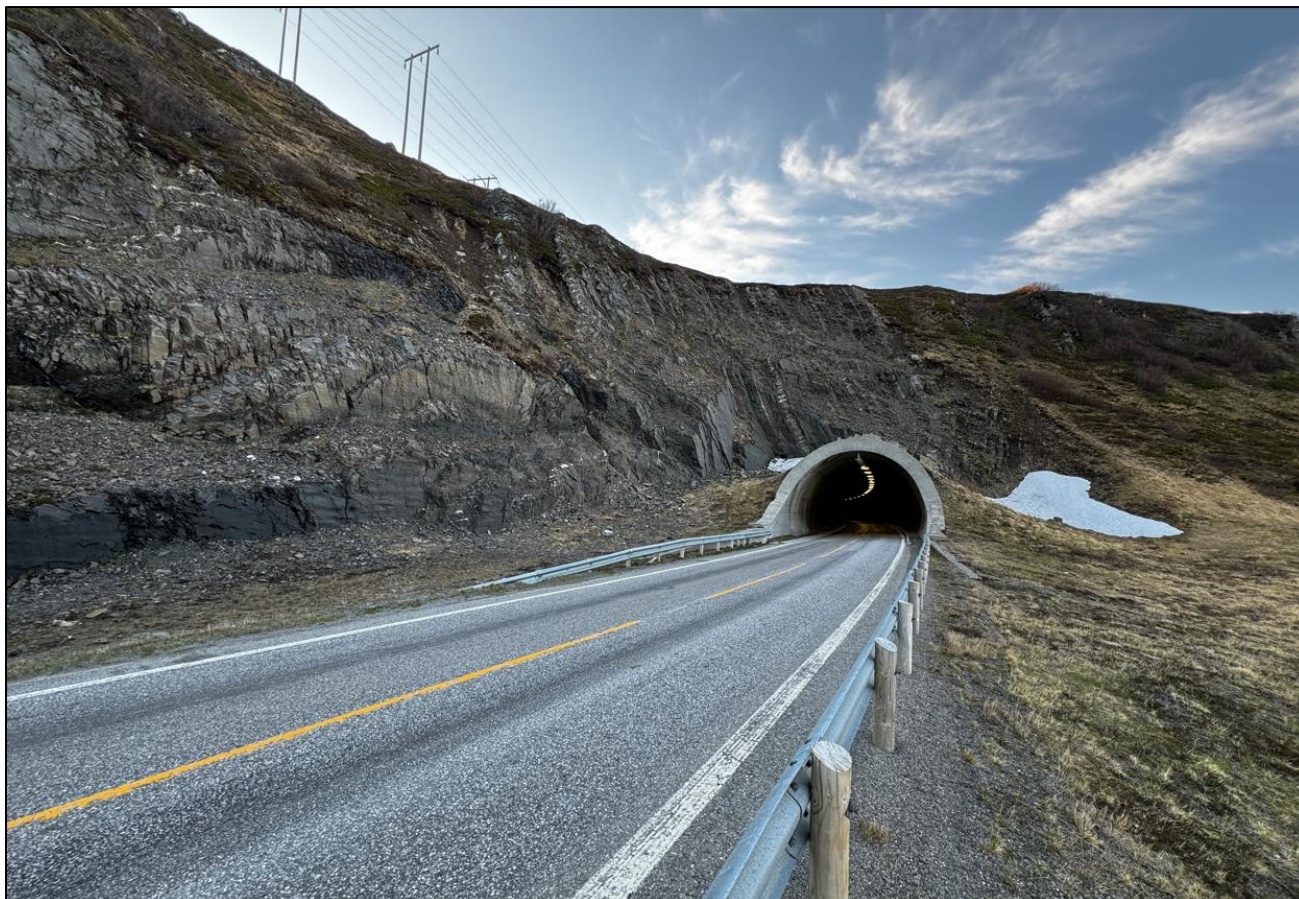
Foto 2. Oversikt forskjæring sør.

Ved forskjæring sør er det vurdert at fanggrøften vil ta opp mindre nedfall som kommer fra skjæringsveggen. Ettersom berget fremstår stedvis svært forvitret, anbefales det å utføre inspeksjon av sørlig forskjæring hvert 1–2 år for å vurdere behov for bergsikring.

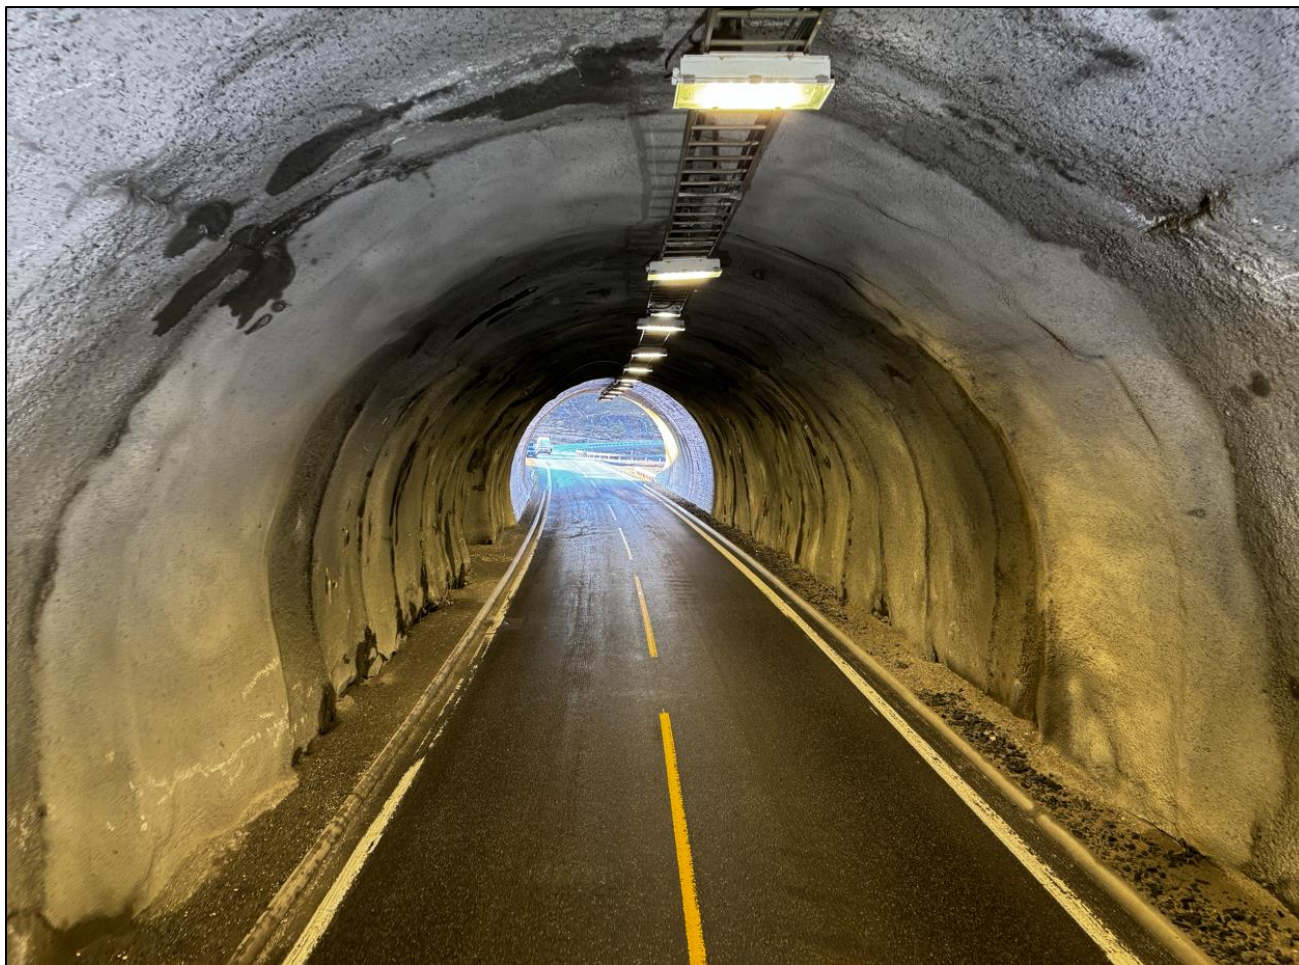
Tilstanden på vann- og frostsikringen er vurdert å være god.

Foto 3. Generelle forhold i Sarnestunnelen. Tunnelen er dekket med brannsikret PE-skum.

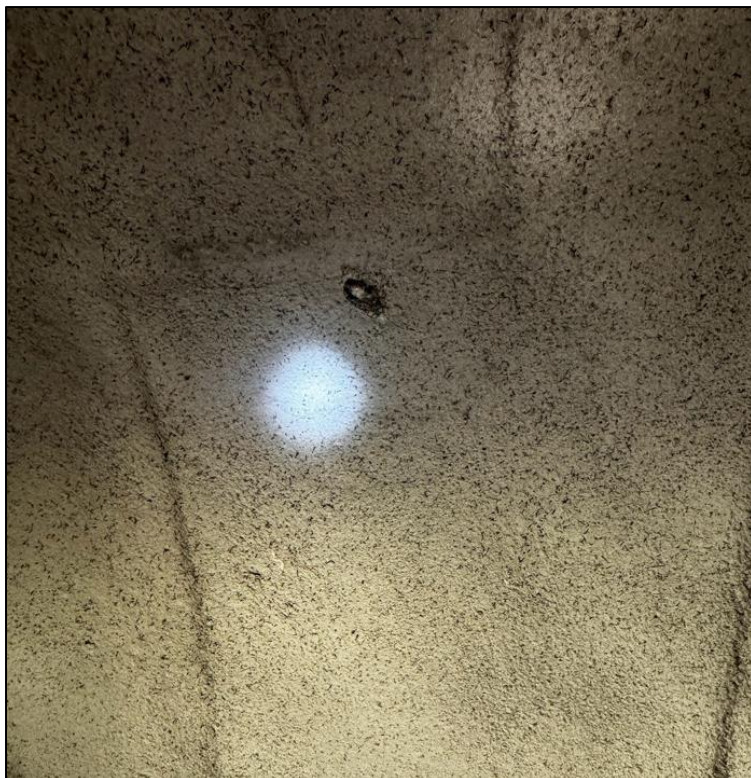
Hele tunnelen er dekket med brannsikret PE-skum. Det er observert enkelte mindre riss og mindre punkter med fukt. Ved pel 48 er det observert en mindre skade på betongen.

Foto 4. Pel 48, v. side: mindre skade på hvelvet.

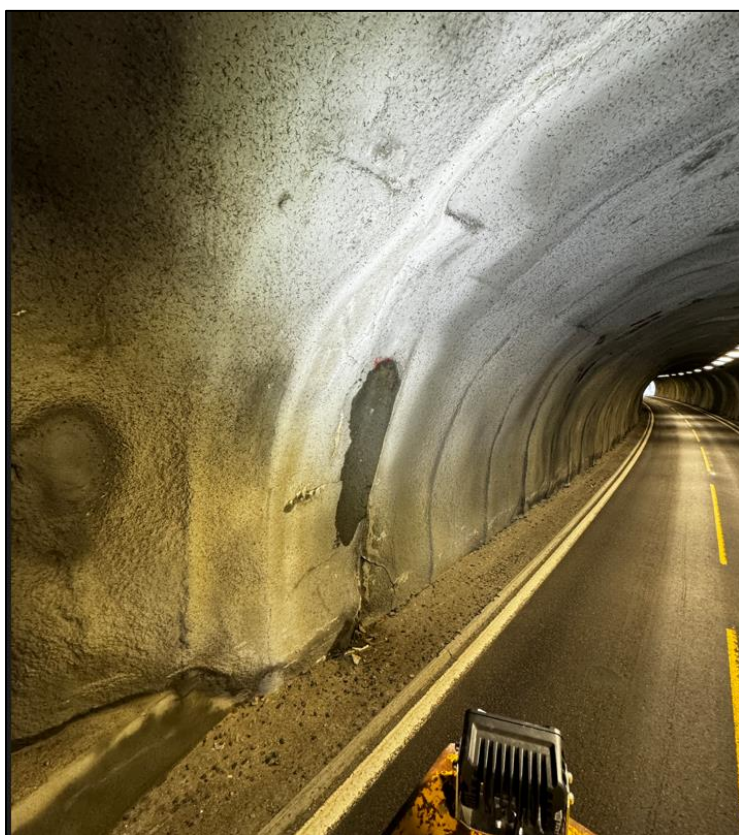
Foto 5. Eksempel på fukt i brannsikret PE.
