| Oppdrag: Hovedinspeksjon av berg og bergsikring i Sortviktunnelen 2024 | | | | |
| Planfase: Vedlikehold | Vegnr: Ev 69 | | Dok-nr.: 10257875–RIGBerg–NOT–005 | |

# HOVEDINSPEKSJON AV BERG OG BERGSIKING I TUNNEL 2024

## Ev69 SORTVIKTUNNELEN

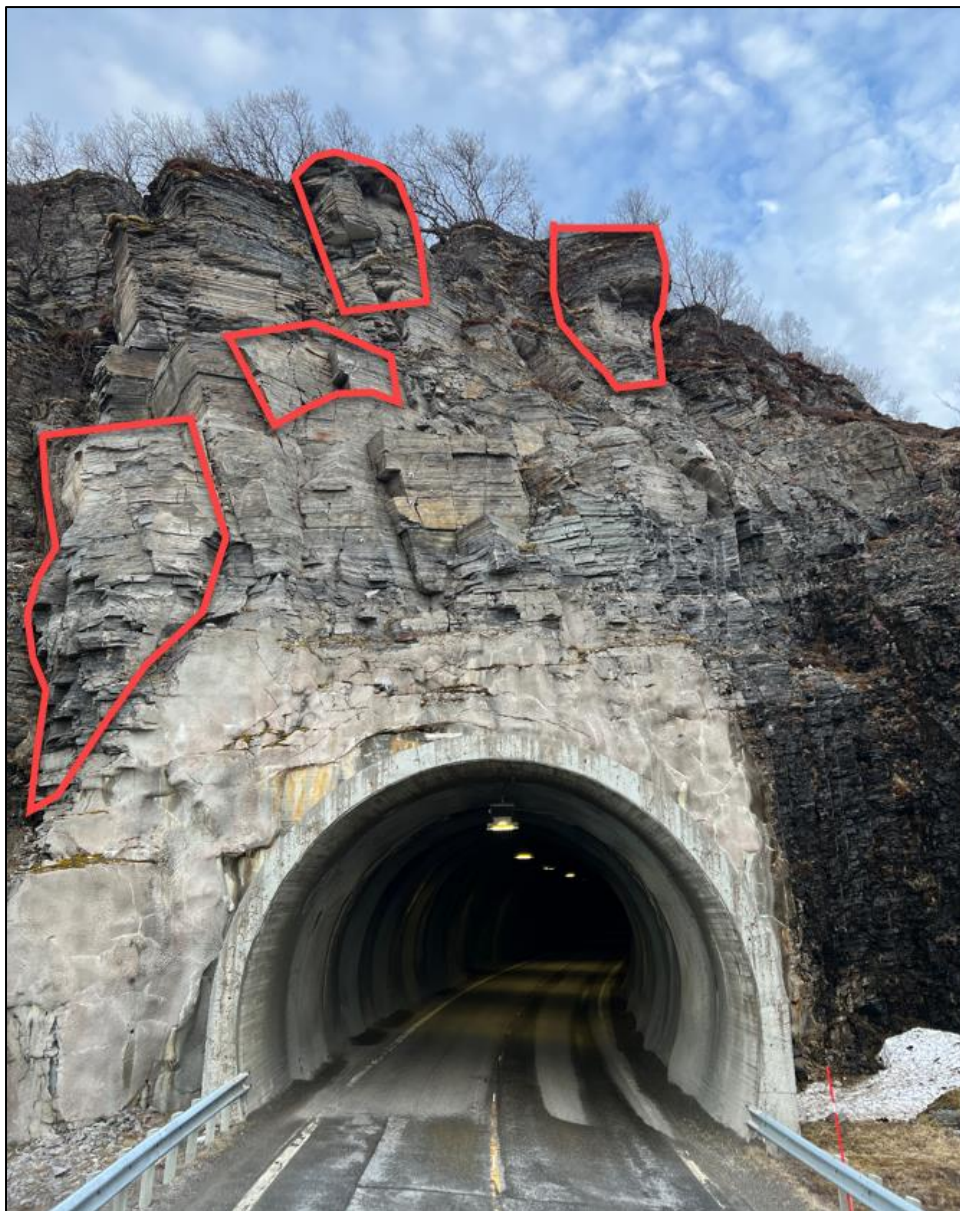
| Profil | Stabilitetsproblem/skade | Tiltak | Prioritering | Mengde | Foto nr. |
|---|---|---|---|---|---|
| Forskjæring nordøst | Mulige ustabile parti som bør inspiseres fra lift | Spesialinspeksjon | 2 | 2 timer | 1, 2 |

Foto 1. Oversikt forskjæring nordøst. Det er tidligere satt noen få bolter i overkant av tunnelåpningen. Berget er relativt tett oppsprukket og det vurderes dermed at det er nødvendig med spesialinspeksjon fra lift for å få en bedre oversikt over berget og utbredelse av sprekker. Fra bakkenivå er det observert bergpartier med tilsynelatende avgrensende sprekker i bakkant som burde boltesikres (se røde områder). Antall og lengde på boltene må vurderes nærmere ved spesialinspeksjon fra lift.

Ved både forskjæring nordøst og forskjæring sørvest er det anbefalt å utføre spesialinspeksjon med lift for å få bedre oversikt over sprekkeorientering og utbredelse av sprekke. Det påpekes spesielt ved forskjæring nordøst at det er partier som bør boltesikres, men bolteantall og plassering må vurderes under spesialinspeksjon fra lift. Type og mengde på tiltak til forskjæring er ikke medtatt i denne rapporten og må vurderes under en spesialinspeksjon. Det anbefales også å utføre en skredfarevurdering i naturlig terreng i overkant av venstre forskjæringsvegg ved forskjæring sørvest.

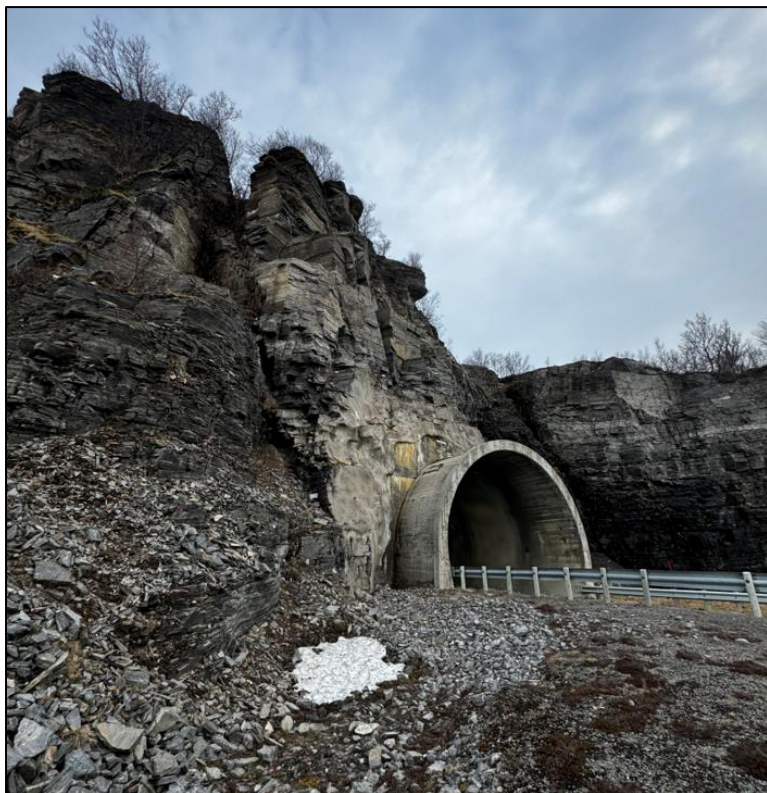
Sikringstiltak i forskjæringer er kun observert fra bakkenivå. Ved forskjæring nordøst er det sikret med enkelte bolter i et mindre parti rett over tunnelen samt sprøytebetong ca. 2 meter rundt åpningen. Det var observert flere partier med bakomliggende, og mulig avløsende, sprekker i overkant av tunnelen, se bildevedlegg. Forskjæringsveggene skrår vekk fra tunnelmunningen og har dermed bred fanggrøft. Ved forskjæring sørvest er det ikke tidligere utført bergsikring. Ved venstre side av forskjæringen er det en høyere skjæring med nokså skifrig berg. I underkant av skjæringen er det en fanggrøft. Det er observert en del mindre nedfall i fanggrøft. Det er naturlig terreng i overkant av skjæringen.

Foto 2. Oversikt forskjæring nordøst.

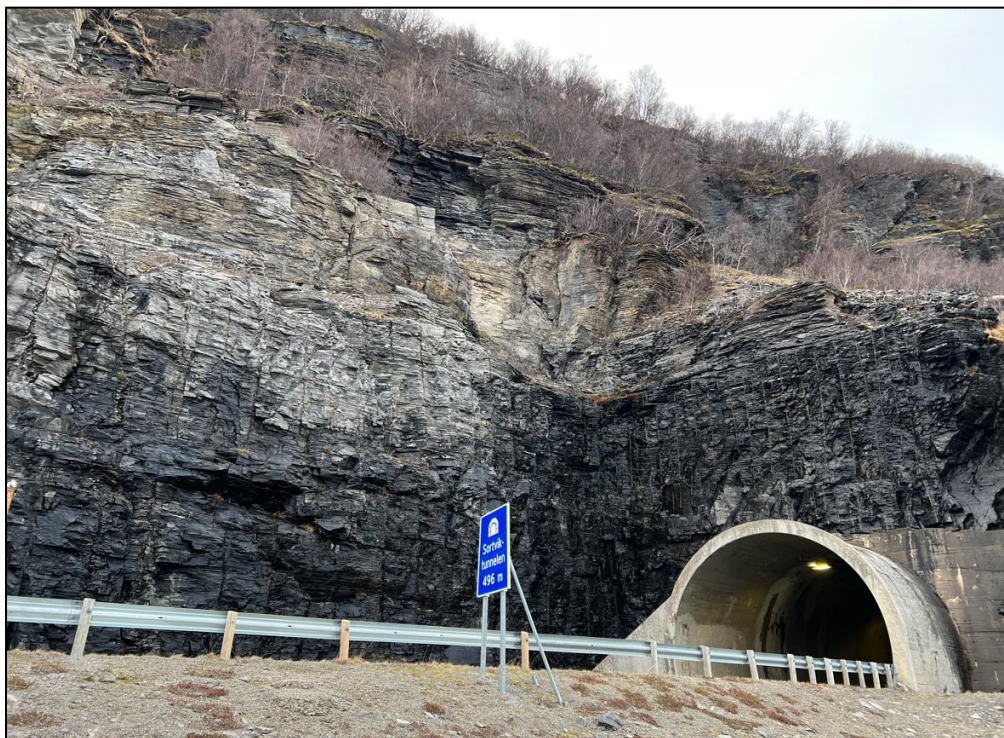
| Profil | Stabilitetsproblem/skade | Tiltak | Prioritering | Mengde | Foto nr. |
|---|---|---|---|---|---|
| Forskjæring sørvest | Mulige ustabile parti som bør inspiseres fra lift | Spesialinspeksjon | 2 | 2 timer | 3 |
| Forskjæring sørvest | Usikker skredfare fra overliggende terreng | Skredfarevurdering | 2 | 2 timer | |

Foto 3. Oversikt over forskjæring sørvest. Venstre forskjæringsvegg er relativt høy med tett oppsprukket berg. Det anbefales spesialinspeksjon fra lift for å få bedre oversikt over sprekker i berget. Det anbefales også en vurdering av skredfare i naturlig terreng i overkant av venstre forskjæringsvegg.

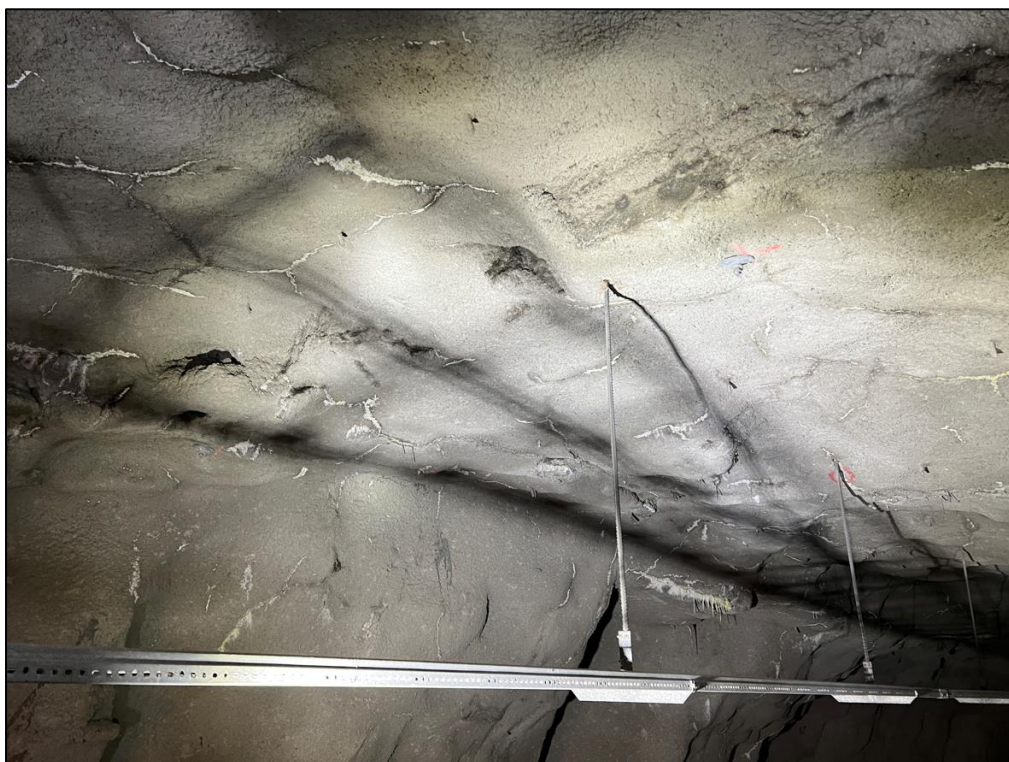
Foto 5. Eksempel på område med sprøytebetong med riss og kalkutfelling.

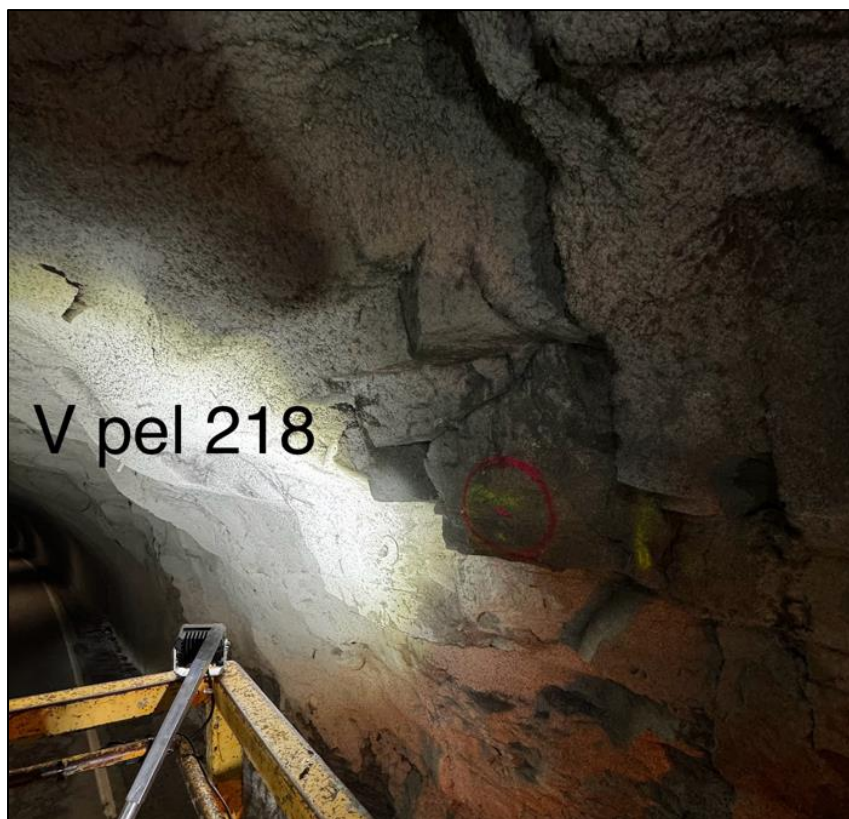
Ved pel 218 var det tidligere merket for en bolt i en mindre blokk som ikke var utført. Dette anbefales å utbedres. Det var også oppdaget bom i sprøytebetongen ved et par lokaliteter som anbefales å sikres. I tillegg ble det oppdaget en mindre blokk ved pel 262 som henger delvis i sprøytebetong som anbefales å renskes ned.

| Profil | Stabilitetsproblem/skade | Tiltak | Prioritering | Mengde | Foto nr. |
|---|---|---|---|---|---|
| Pel 218 v.side | Tidligere merket bolt i blokk | 2,4 m bolt | 2 | 1 stk. | 6 |

Foto 6. Pel 218 v.side: tidligere merket bolt i blokk.

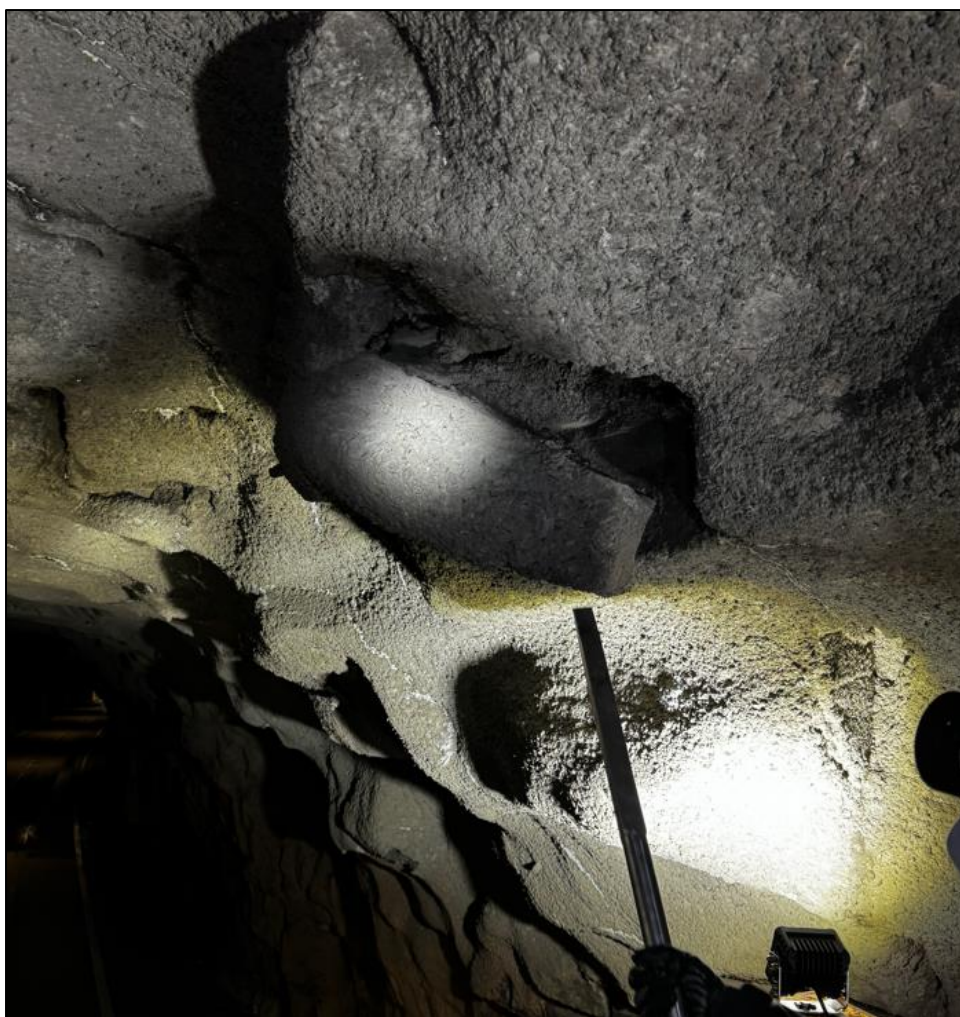
| Profil | Stabilitetsproblem/skade | Tiltak | Prioritering | Mengde | Foto nr. |
|---|---|---|---|---|---|
| Pel 263, h.side | Blokk som bør renskes. | Rensk | 2 | 1 time | 7 |

Foto 7. Pel 263 h. side: Mindre blokk som henger delvis i sprøytebetong. Det anbefales å prøve å renske den ned, evt. supplere med 1 stk 2,4 meter bolt.

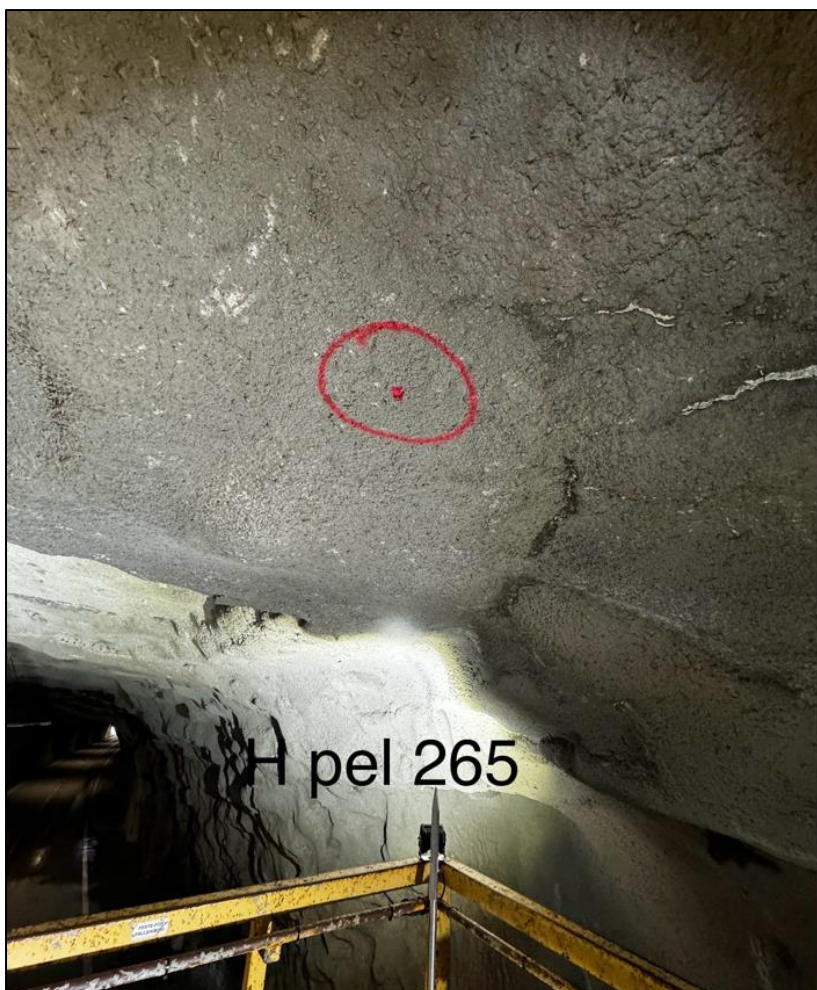
| Profil | Stabilitetsproblem/skade | Tiltak | Prioritering | Mengde | Foto nr. |
|---|---|---|---|---|---|
| Pel 265, h.side | Bom i sprøytebetong | 2,4 m bolt | 2 | 1 stk. | 8 |

Foto 8. Pel 265 h. side: bom i sprøytebetong anbefales å sikres med 1 stk. 2,4 meter bolt.

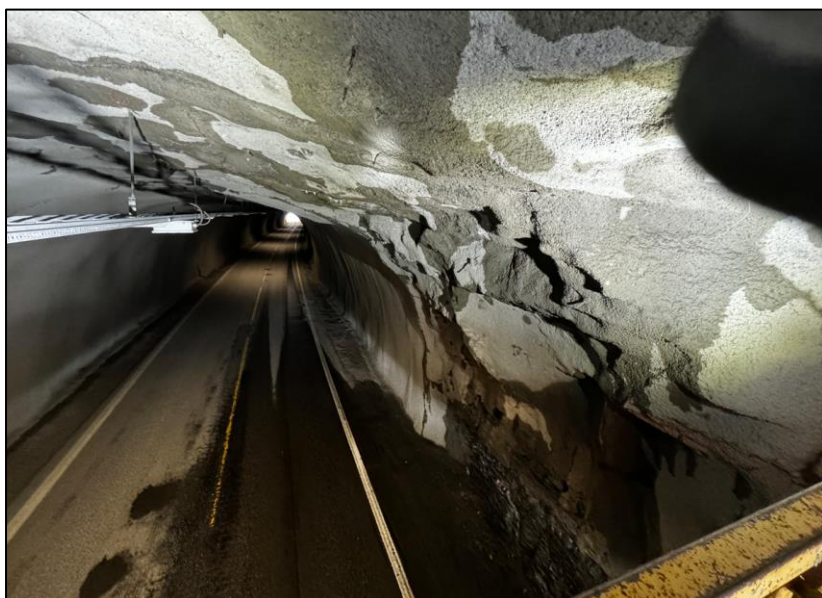
Ved høyre side pel 285–295 var det et parti i heng og vederlag med fukt og drypp ned på vegbanen. Ved dette partiet anbefales det å supplere med vann- og frostsikring.

| Profil | Stabilitetsproblem/skade | Tiltak | Prioritering | Mengde | Foto nr. |
|---|---|---|---|---|---|
| Pel 285–295, h.side | Område med drypp | Vann- og frostsikring | 2 | Mengde vurderes av entreprenør | 9 |

Foto 9. Pel 285-295 h. side: område med drypp.
