Oppdrag: <b>Hovedinspeksjon av berg og bergsikring i Breivikhammertunnelen 2025</b>			
Oppdragsgiver: <b>Statens vegvesen, Divisjon Drift og Vedlikehold</b>			Dato: <b>19.08.2025</b>
Planfase: <b>Vedlikehold</b>	Vegnr: <b>EV6</b>		Dok-nr.: <b>10265286-01-RIGberg-RAP-018</b>
Kommune: <b>Hemnes kommune</b>			
UTM 33 ref: 7338996.92 N, 447463.31 Ø 89	S: <b>122</b>	D: <b>1</b>	Km: <b>m1390-1580</b>
Utarbeida av: <b>Solveig Nøttestad</b>			
Kontrollert av: <b>Merethe Bryn</b>			
Godkjent av: <b>Marie Eri</b>

# HOVEDINSPEKSJON AV BERG OG BERGSIKING I TUNNEL 2025

## EV6 BREIVIKHAMMERTUNNELEN

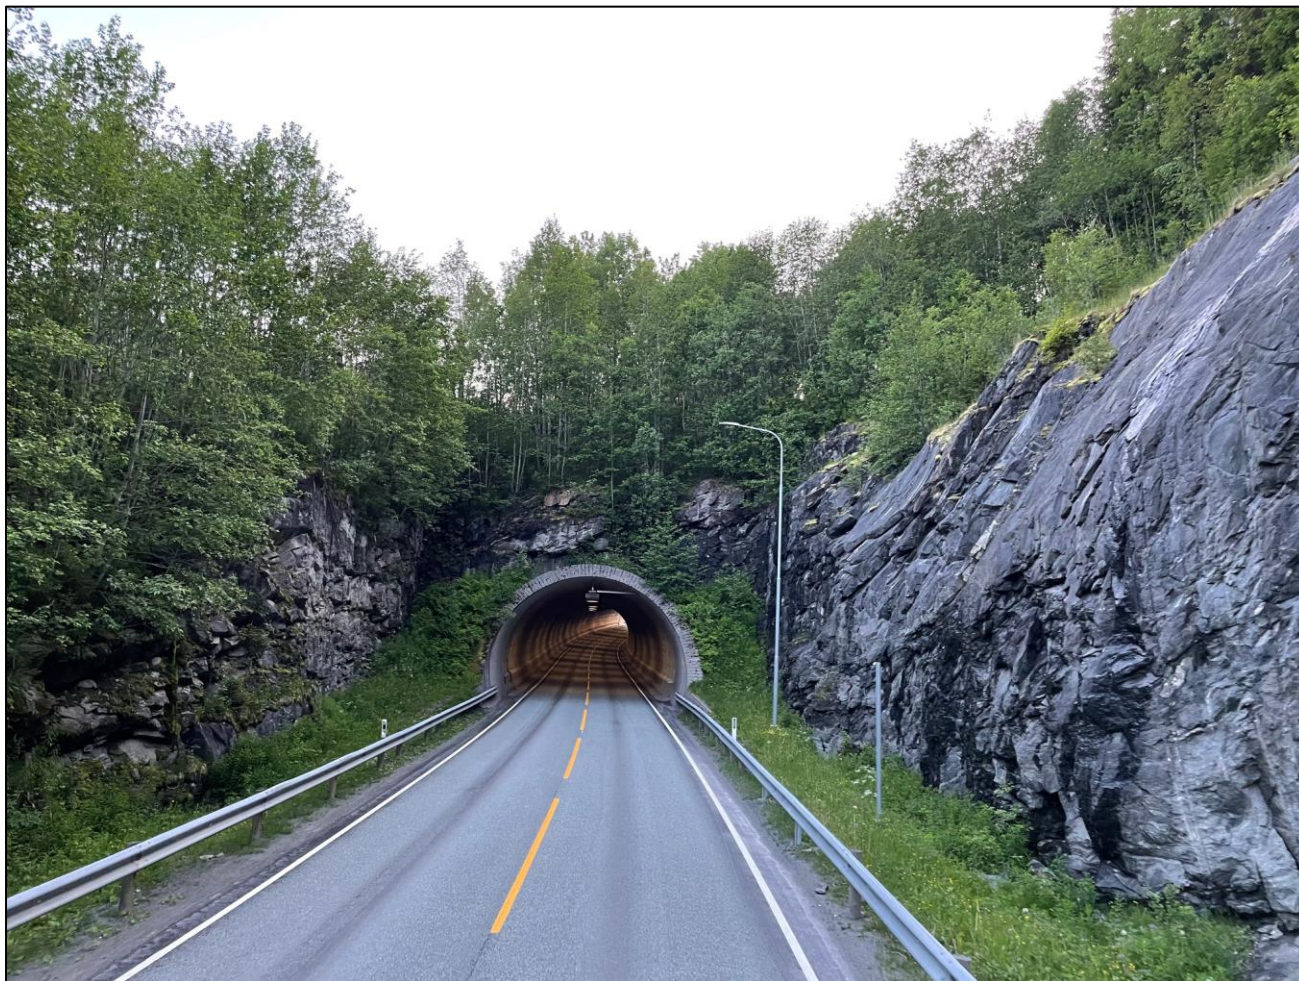
Foto 1. Oversikt forskjæring sørøst. Det er mye vegetasjon over og langs ved tunnelportalen.

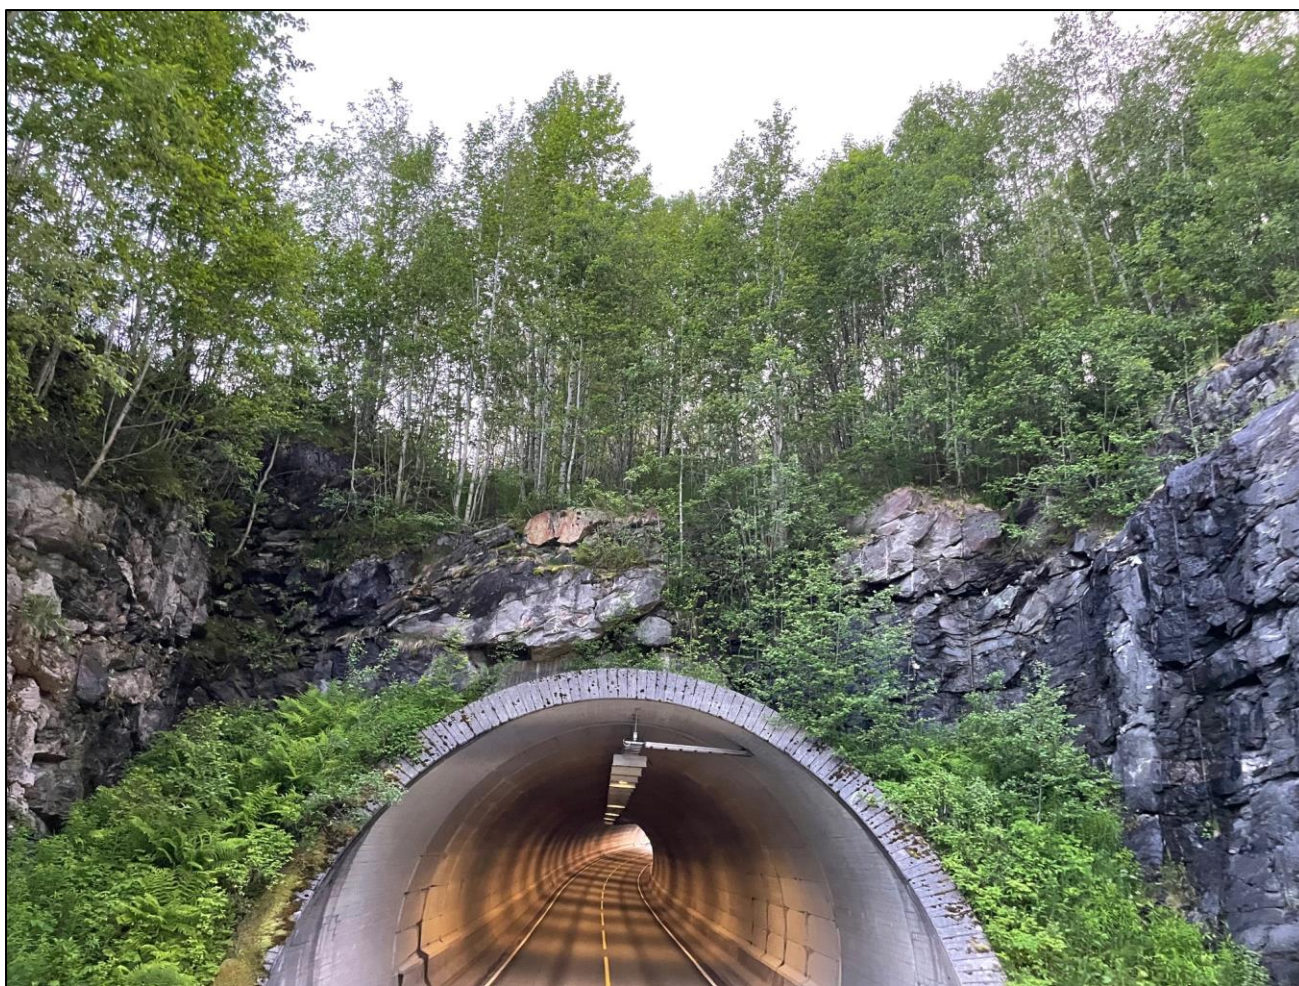
Foto 2. Oversikt tunnelportal og påhuggsflate i sørøst.

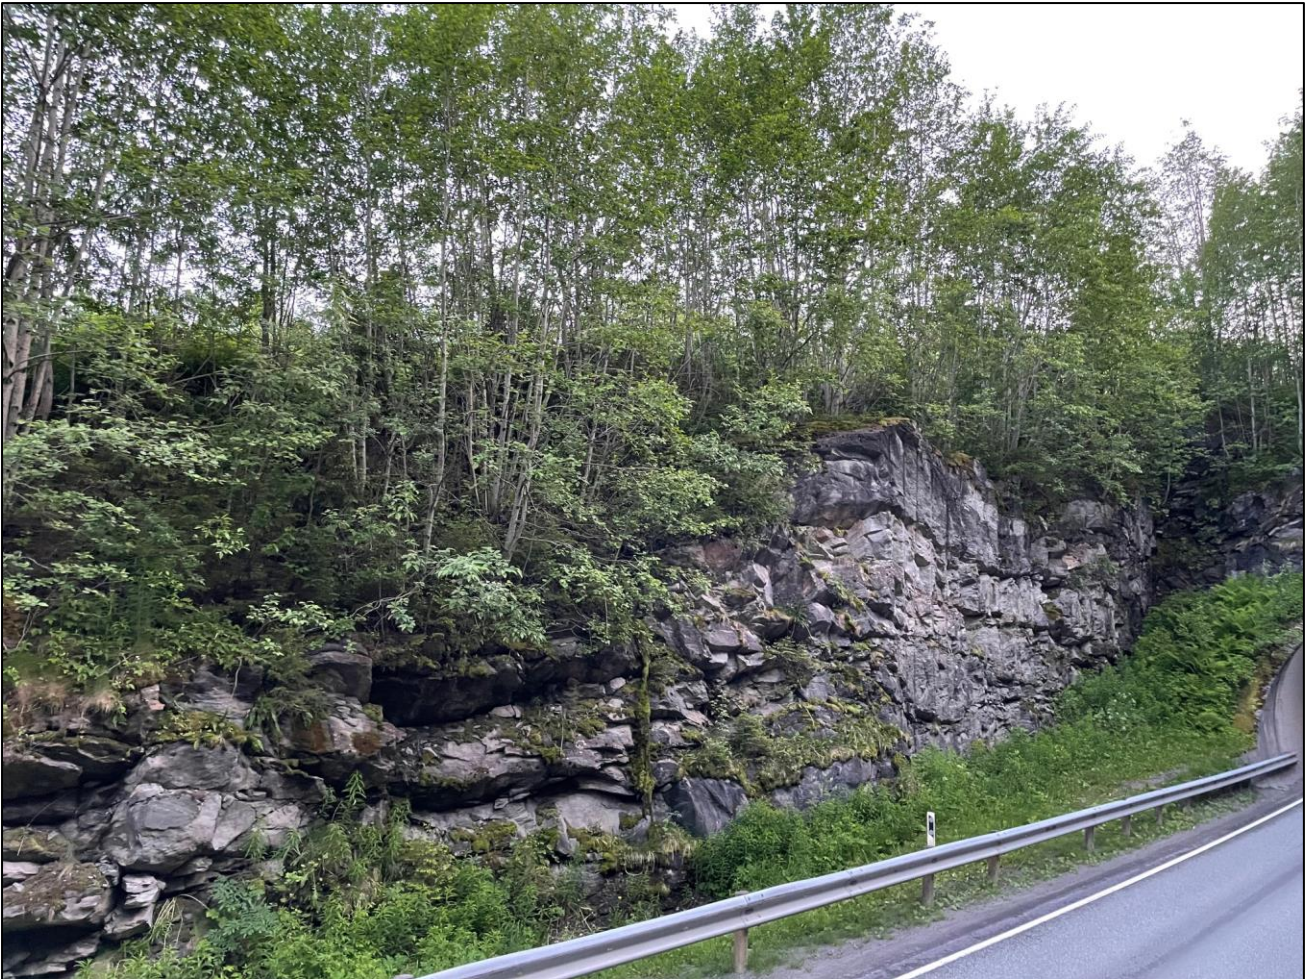
Foto 3. Oversikt forskjæring sørøst, venstre side. Det er ikke vurdert behov for ytterligere sikringstiltak. Grøftebredden er tilstrekkelig bred for mindre nedfall.

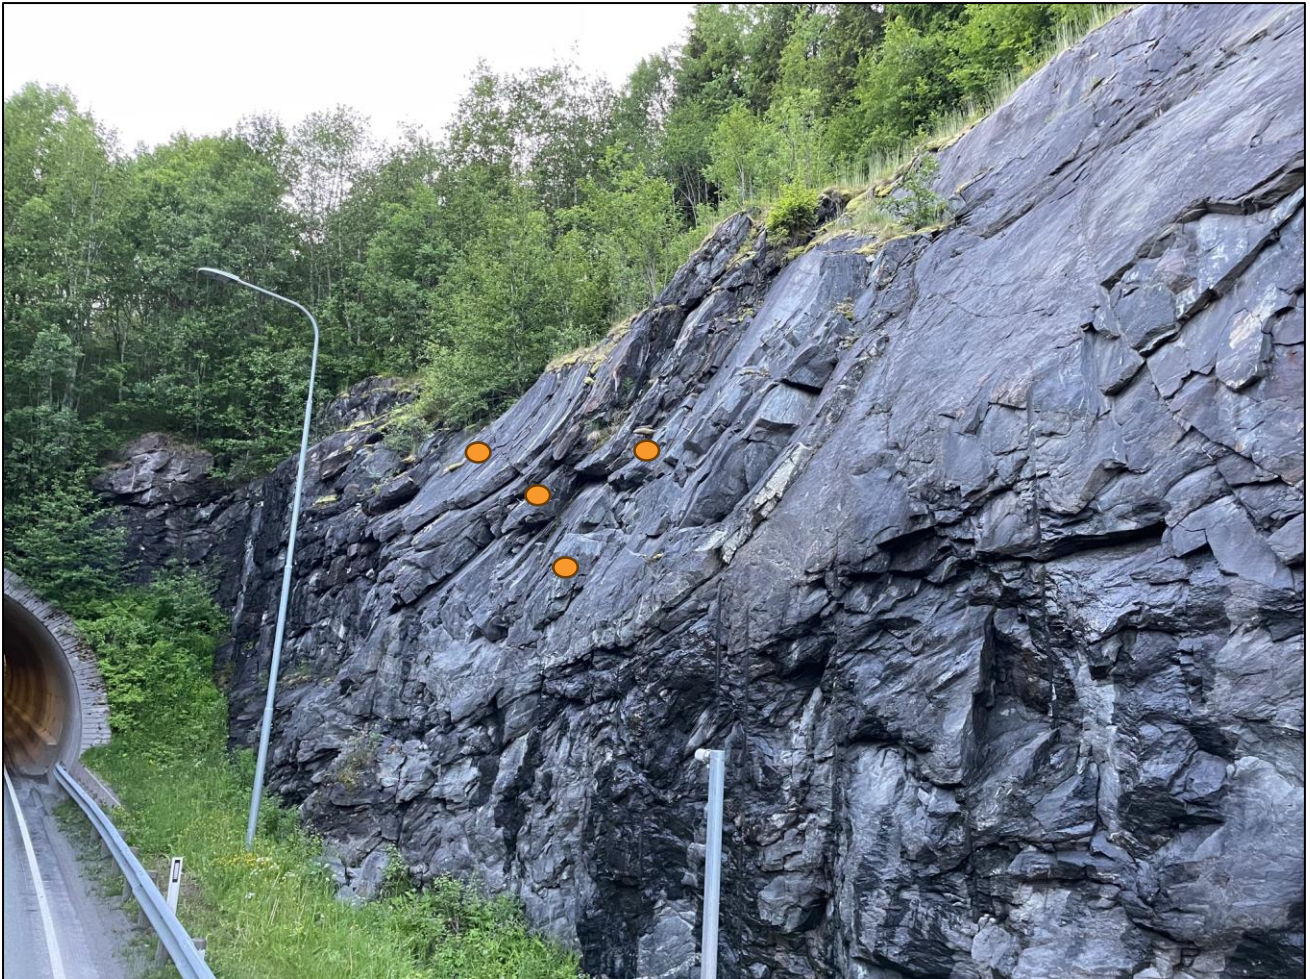
Forskjæringene er innsisert fra korg. Forskjæring i nordvest er delvis sikret med bolter og stabilisert med betongmur. Skjæringen i sørøst har spredt bolting, men det er observert utgående plan som anbefales å sikres med supplerende bolter. Grøftebredde og sikringstiltak sees ellers på som tilstrekkelig.

Profil	Stabilitetsproblem/skade	Tiltak	Prioritering	Mengde	Foto nr.
Forskjæring sørøst	Utgående glideplan i høyre side sikres. Anvises på stedet av geolog.	Fullt innstøpte 3,0 m bolter	2	3-5	6

Foto 4. Oversikt forskjæring sørøst, høyre side. Omtrentlig bolteplassering vist i oransje. Anvisning av bolter utføres av geolog på stedet. Anslår ca. 4-5 stk spredte bolter, men antall må vurderes nærmere.

Ved forskjæring på sørøstlig side anbefales supplerende boltesikring. Sikring er anvist i vedlegg 1 og beskrevet i Tabell 2, men endelig anvisning utføres av geolog sammen med sikringsentreprenør på stedet.

Prosess ihht. Håndbok R761 /eventuelt spesiell beskrivelse	Type sikring ihht. Håndbok R761 Evt. spesiell beskrivelse	Mengde	Kommentar
23.213	Sikringsbolter i dagen, fullt innstøpte, lengde 3,0 m, diameter 20 mm.	3-5 stk.	Bolting i forskjæring

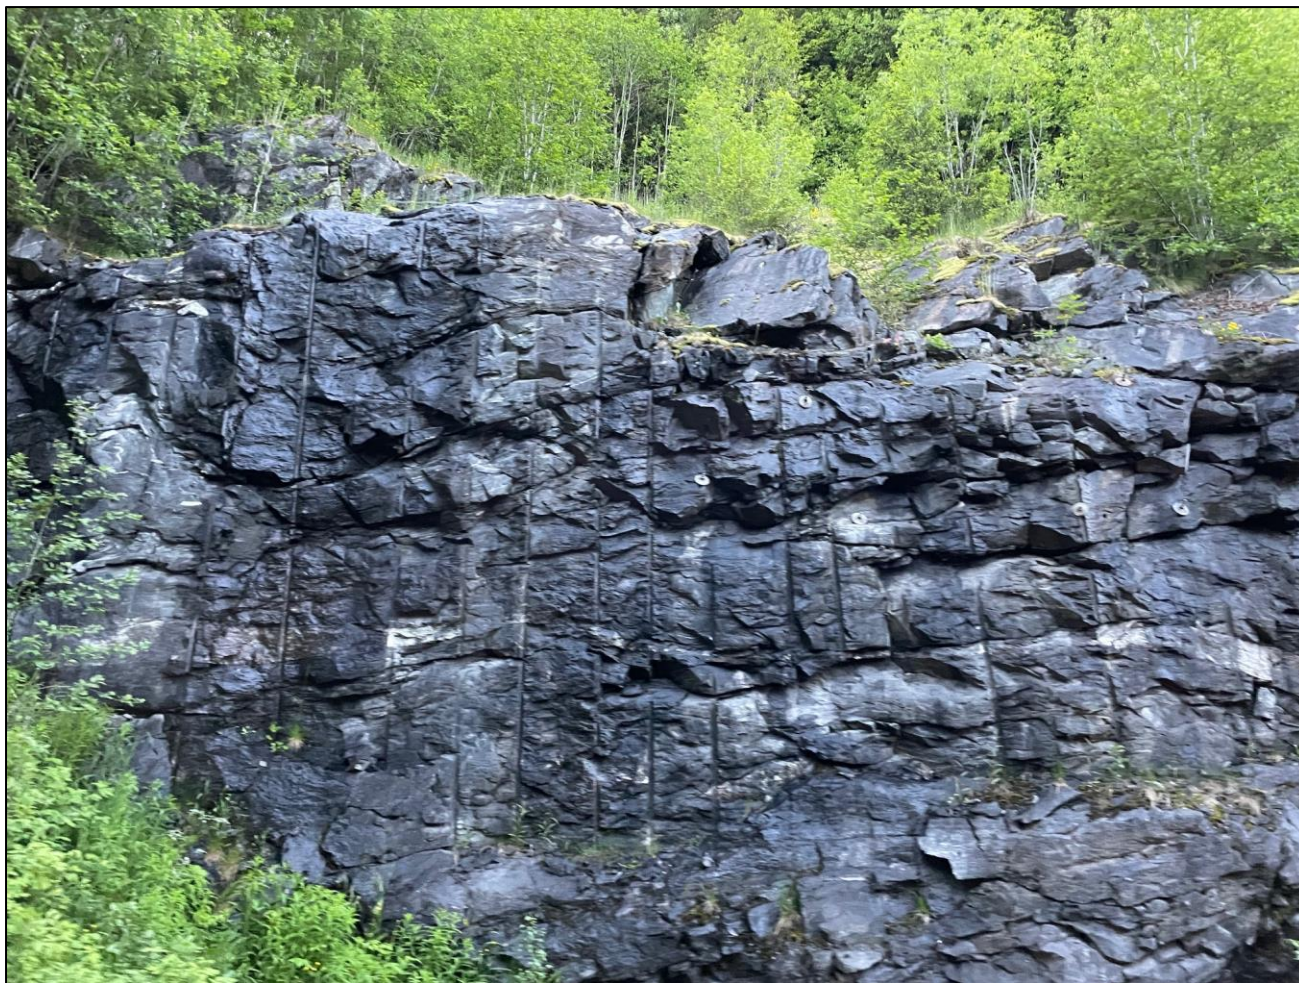
Foto 5. Oversikt forskjæring sørøst, høyre side. Det er registrert spredte bolter i forskjæringen.

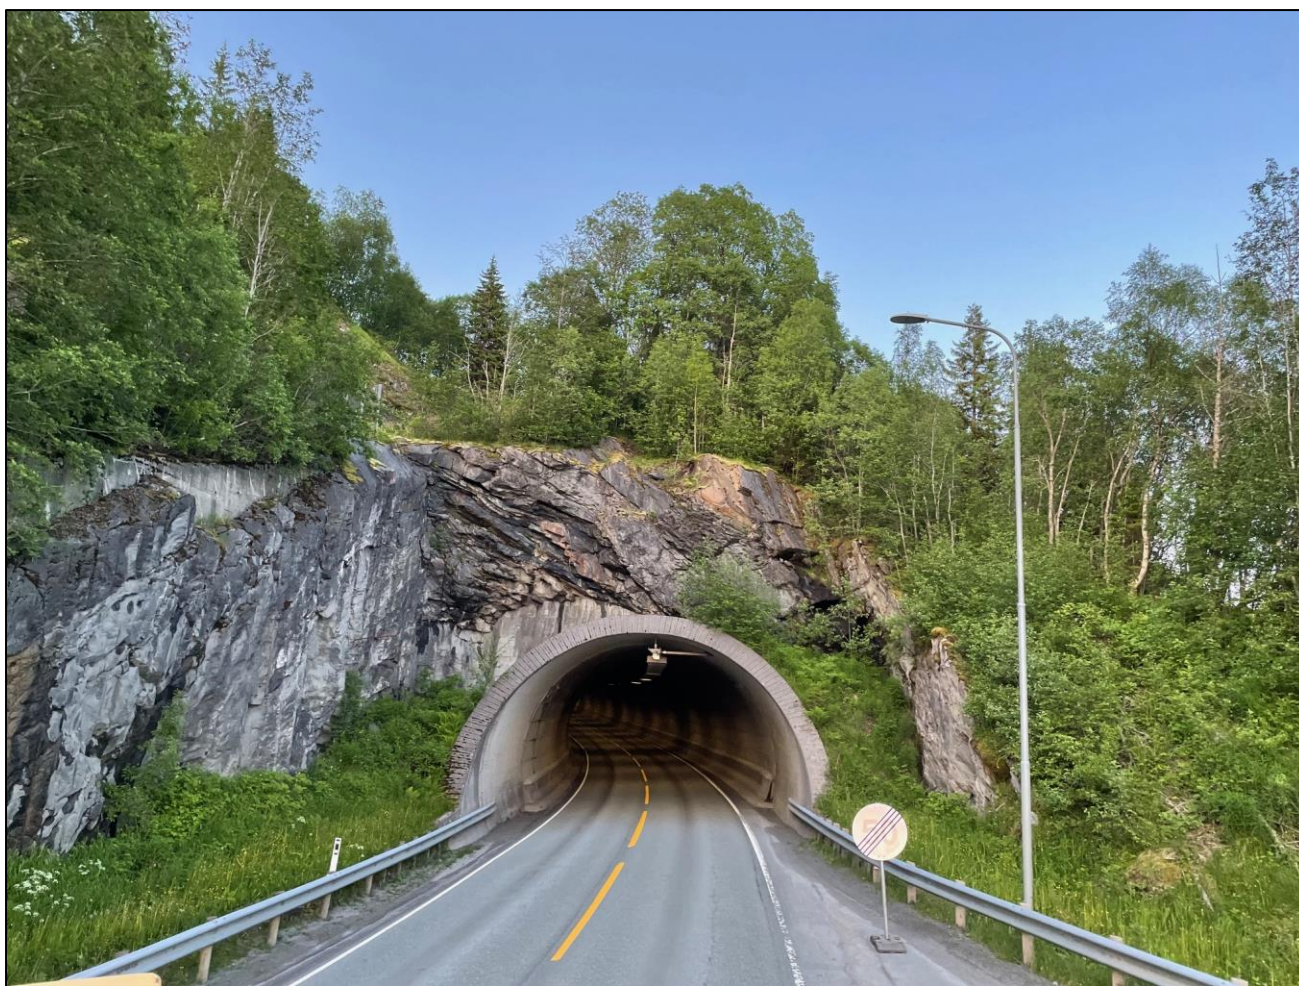
Foto 6. Oversiktsbilde av forskjæring i nordvest.

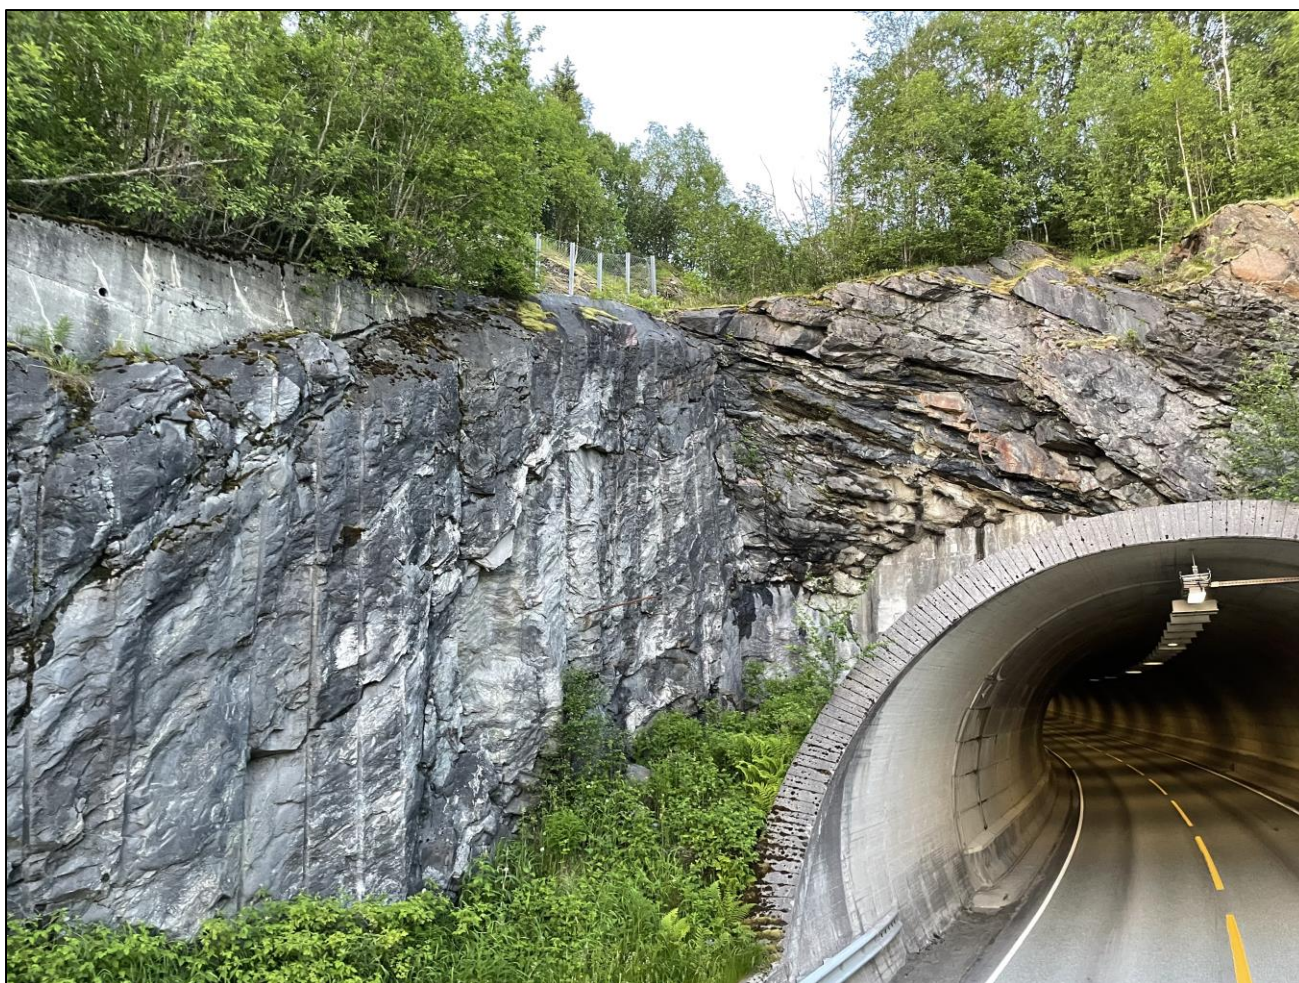
Foto 7. Forskjæring i nordvest venstre side.

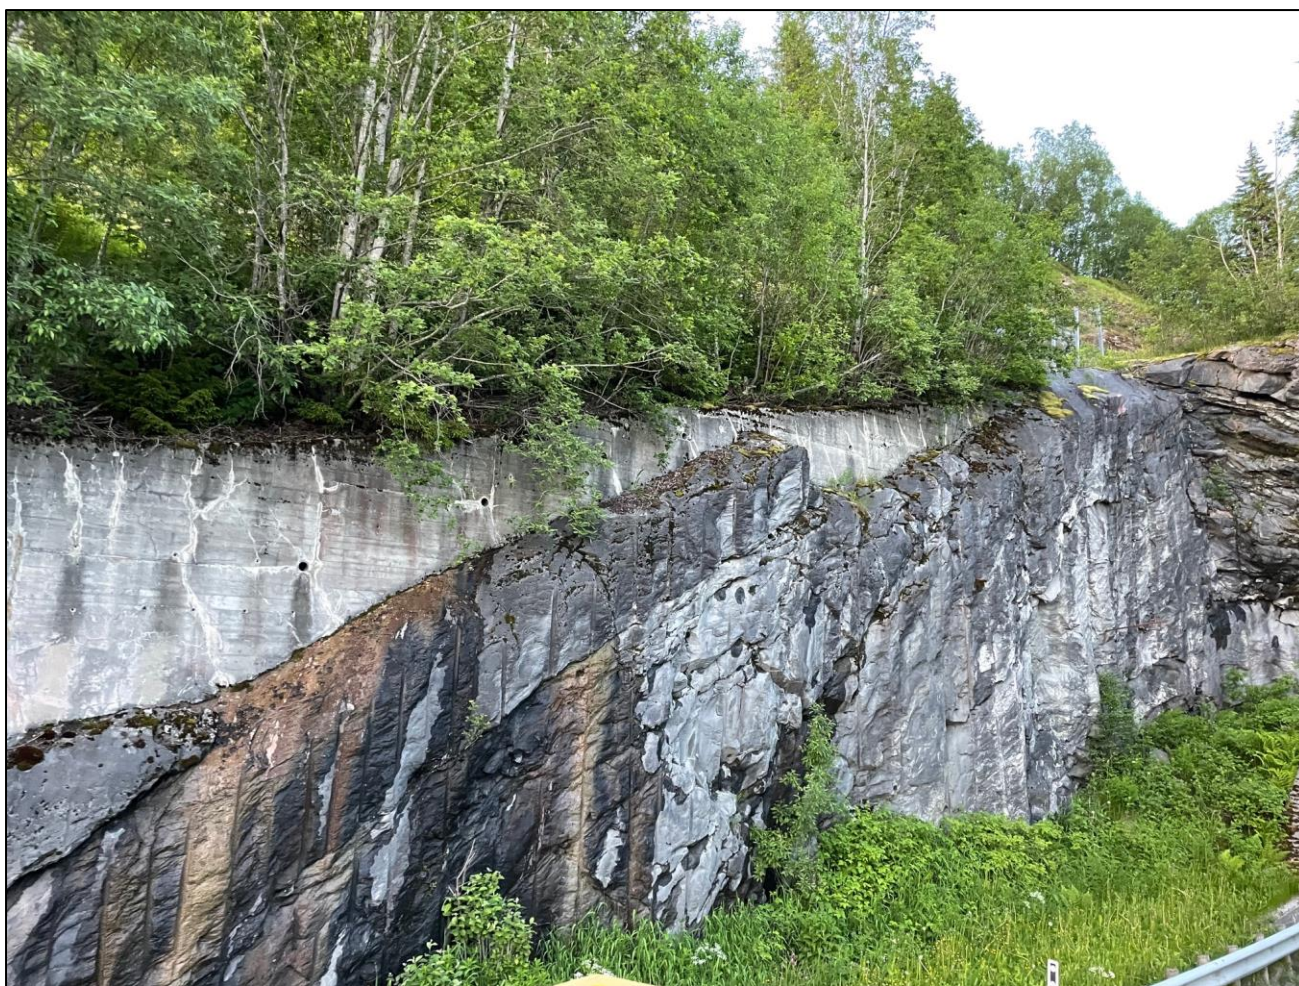
Foto 8. Forskjæring i nordvest, venstre side. Stabilisert med betongmur. Grøftebredden er vurdert som tilstrekkelig.

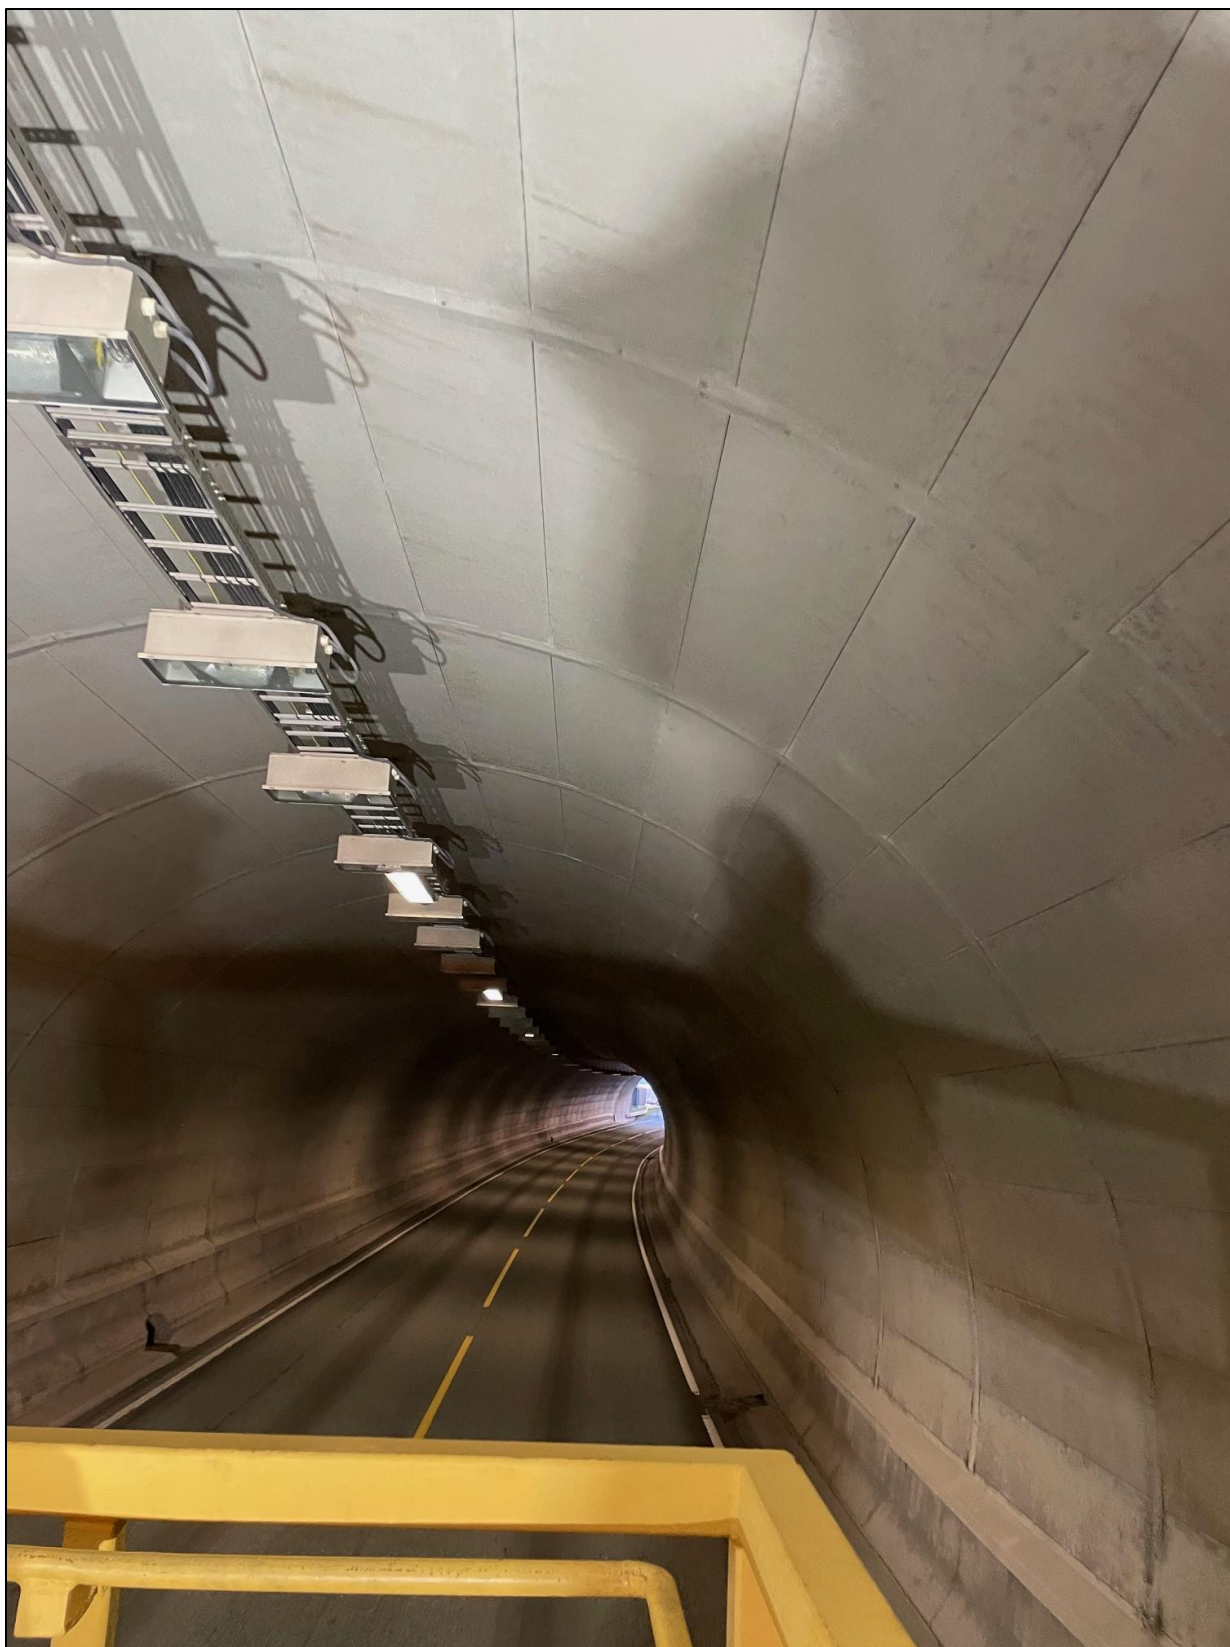
Foto 9. Miljøhvelv i hele tunnellopet.

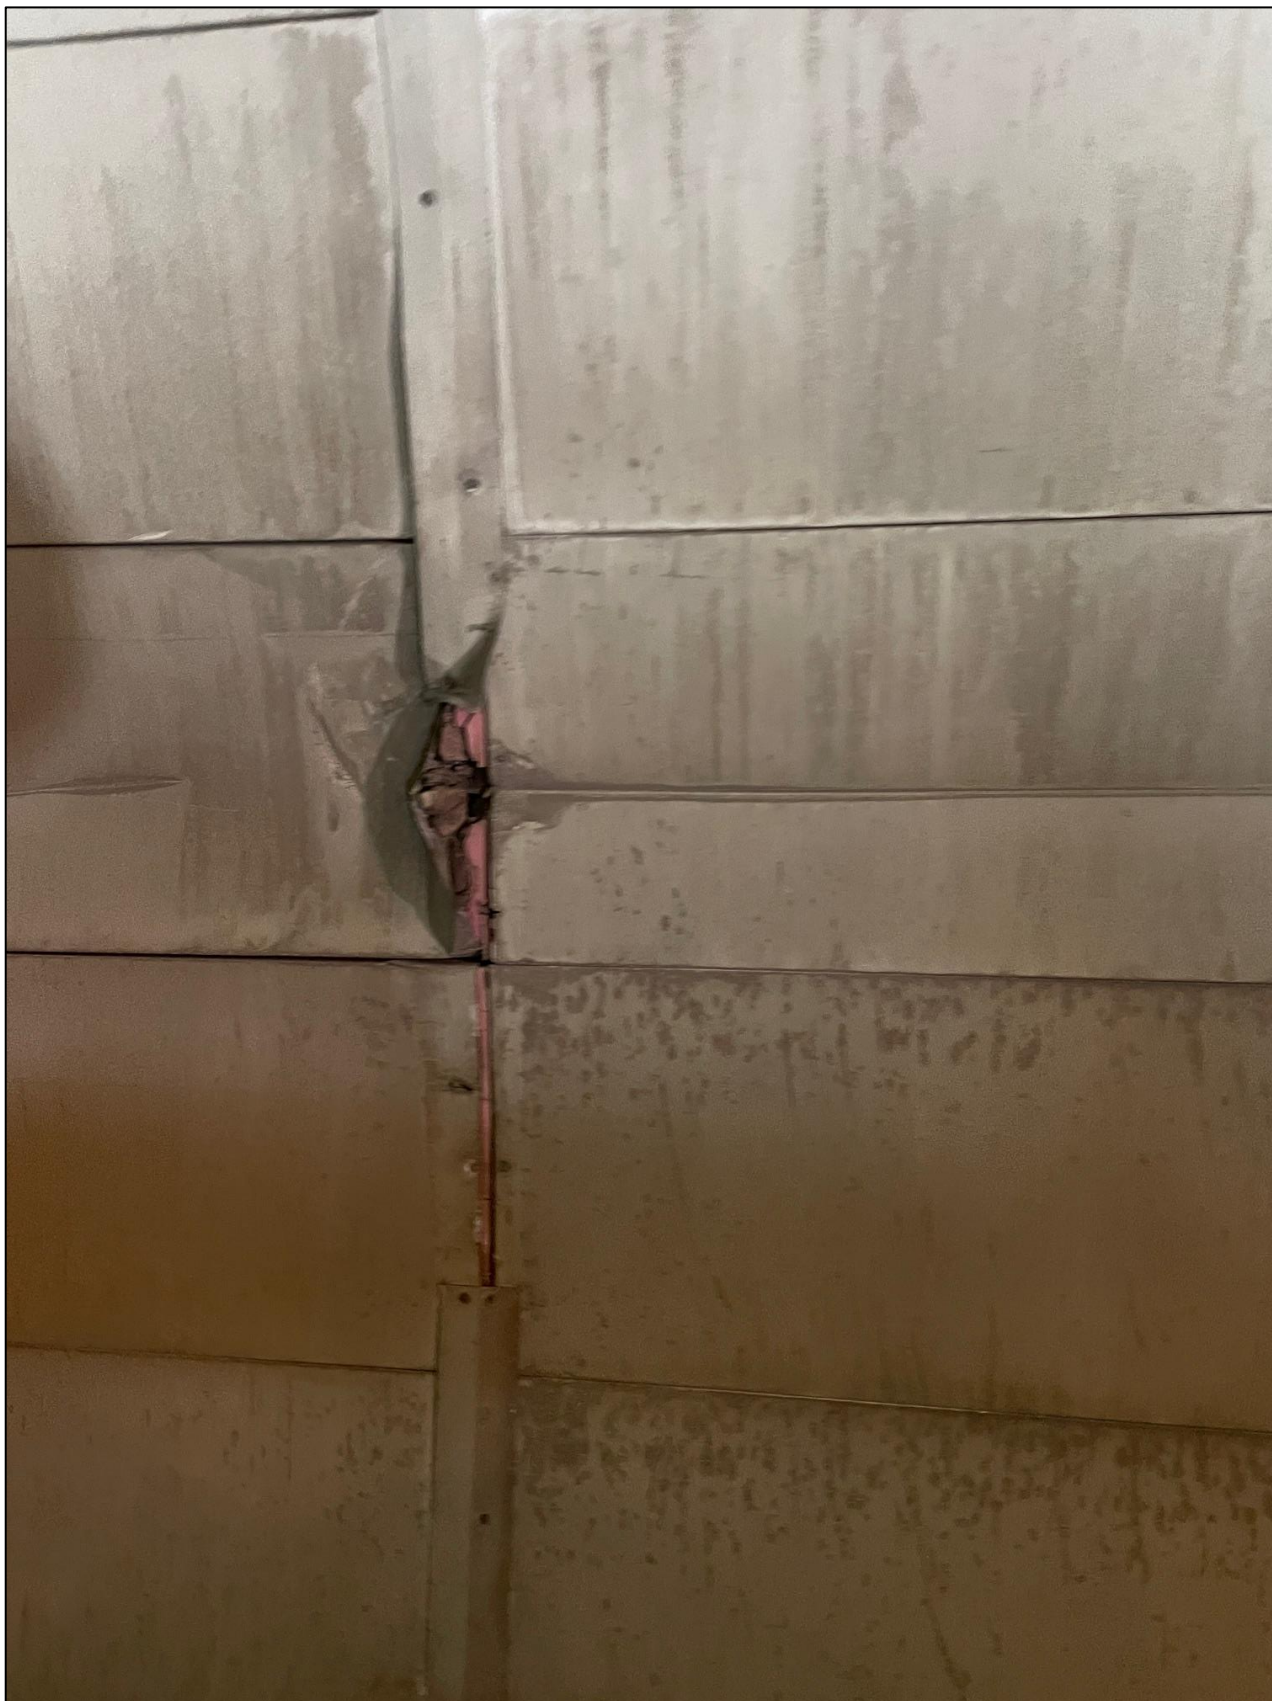
Tilstanden på miljøhvelvet vurderes som god. Det er observert noen skader på skjøter og en større skade på metallplaten. Skadene er vurdert å ikke ha betydelig påvirkning på funksjonen av hvelvet.

Foto 10. Registrert skade i miljøhvelv.

I forbindelse med hovedinspeksjon 2025 er det ikke avdekket behov for tiltak inne i tunnelrommet. Skaden ved pel 110 anbefales å fikses, se vedlegg 1 og 2.

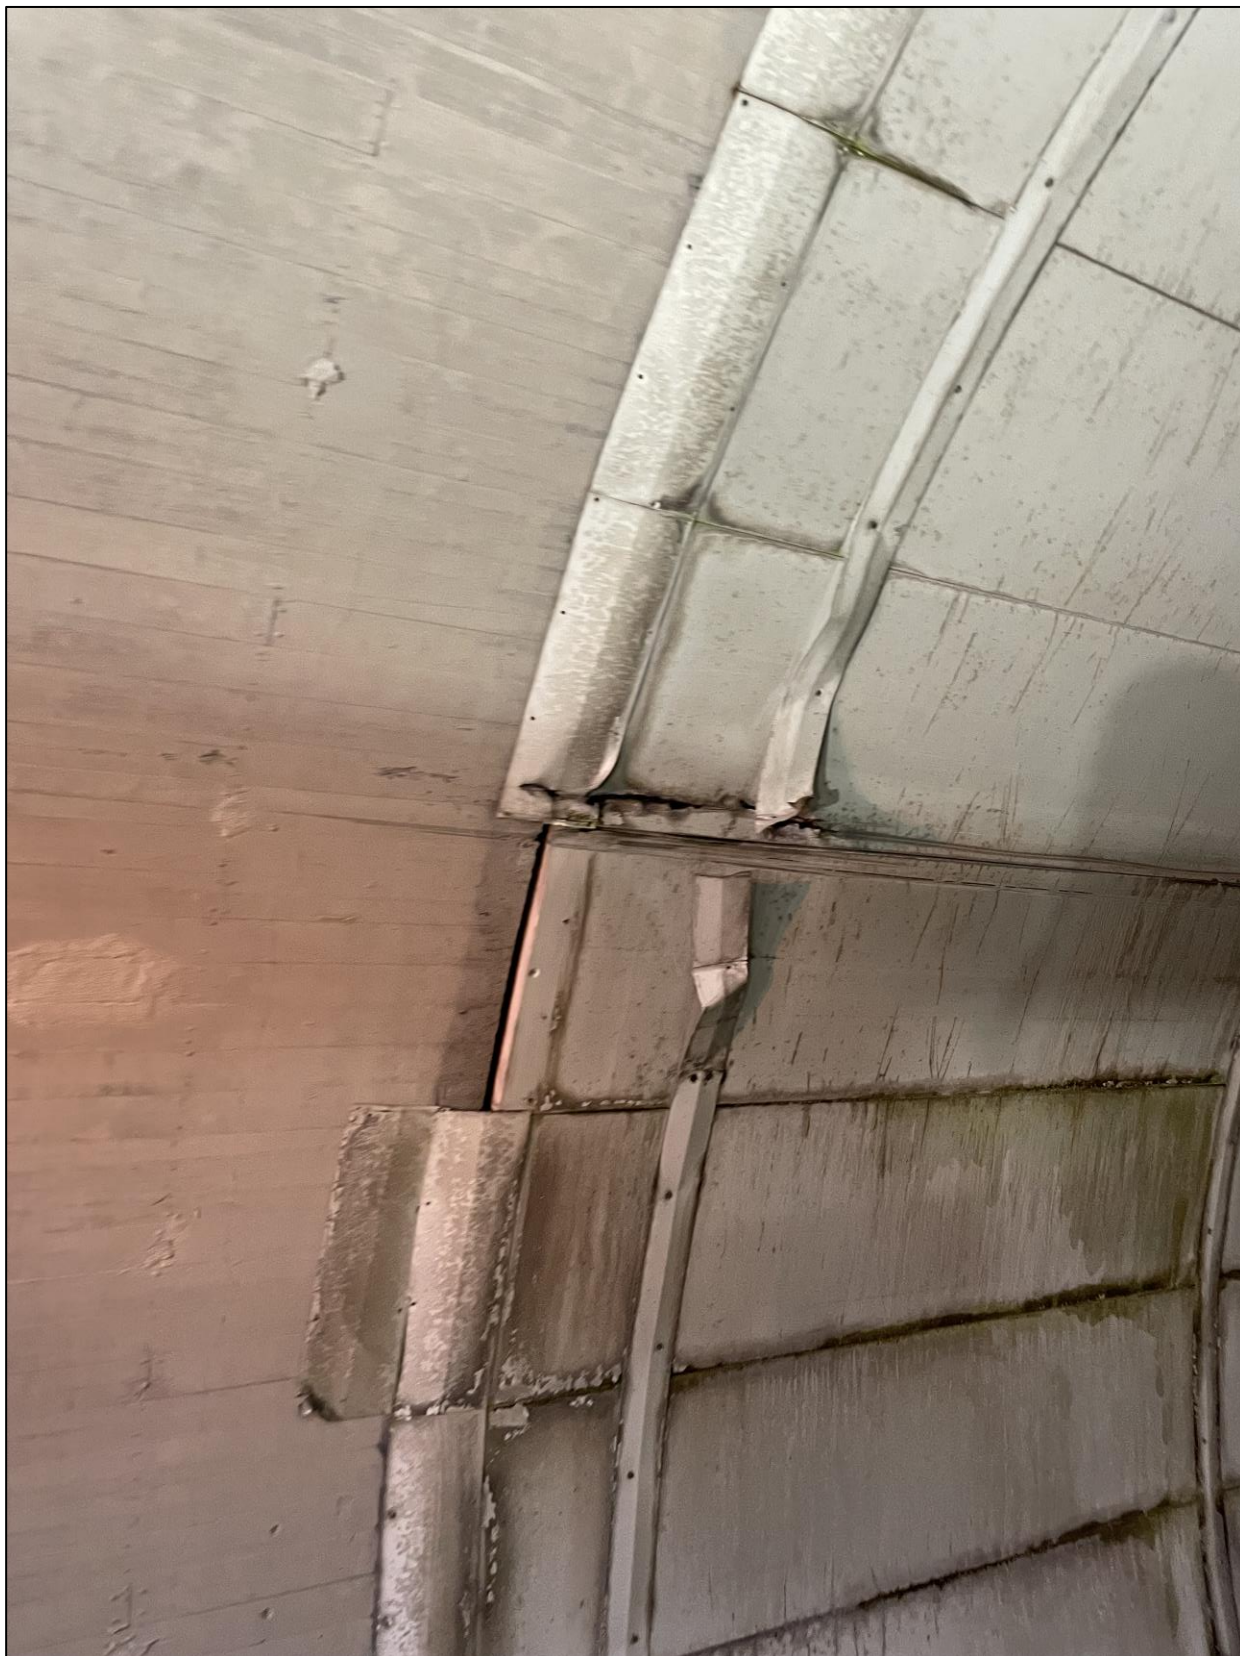
Foto 11. Registrert skade i miljøhvelv, ca. pel 183.
