Oppdrag:	Hovedinspeksjon av berg og bergsikring i Harstadåstunnelen 2024				
Oppdragsgiver:	Statens vegvesen, Divisjon Drift og Vedlikehold			Dato:	24.05.2024
Planfase:	Vedlikehold	Vegnr: Rv83		Dok-nr.: 10257875- RIGBerg-NOT-003	
Kommune:	Harstad kommune				
UTM 33 ref:	561694,-7632732	EUREF 89	S: 3	D: 1	Km: m2211-3621
Utarbeida av:	Marie Eri				
Kontrollert av:	Merethe Bryn				
Godkjent av:	Marie Eri

HOVEDINSPEKSJON AV BERG OG BERGSIKING I TUNNEL 2024

RV83 HARSTADÅSTUNNELEN

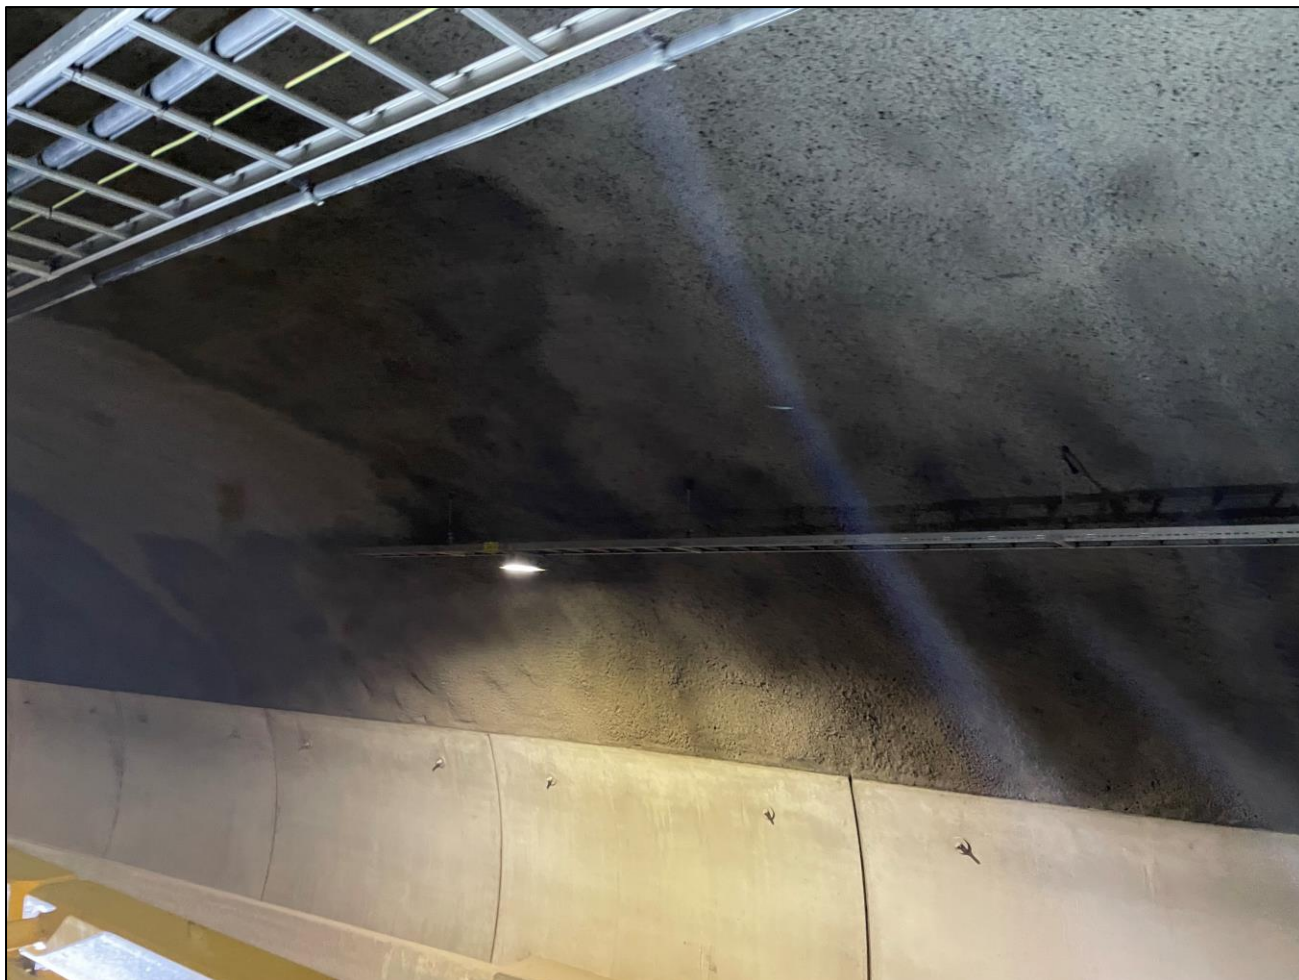
Foto 6. Tunnelen fremstår med gjennomgående fukt. Stedvis sporadisk i vegg og heng, og stedvis gjennomgående i hele profilet.

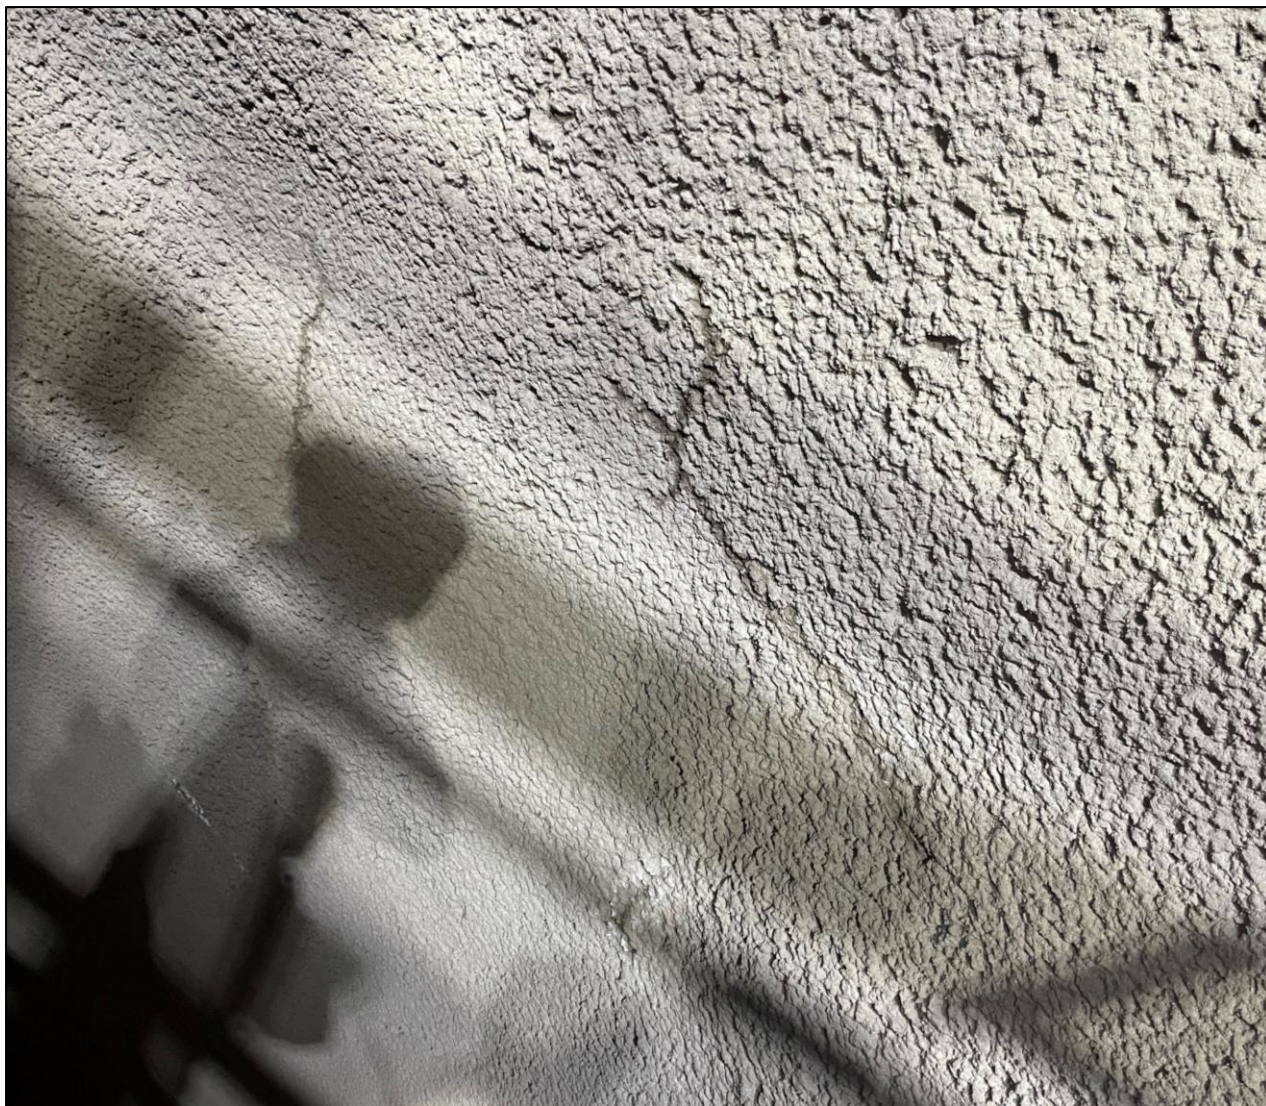
Foto 7. Eksempel på riss i brannsikret PE-skum i tunnelvederlaget.

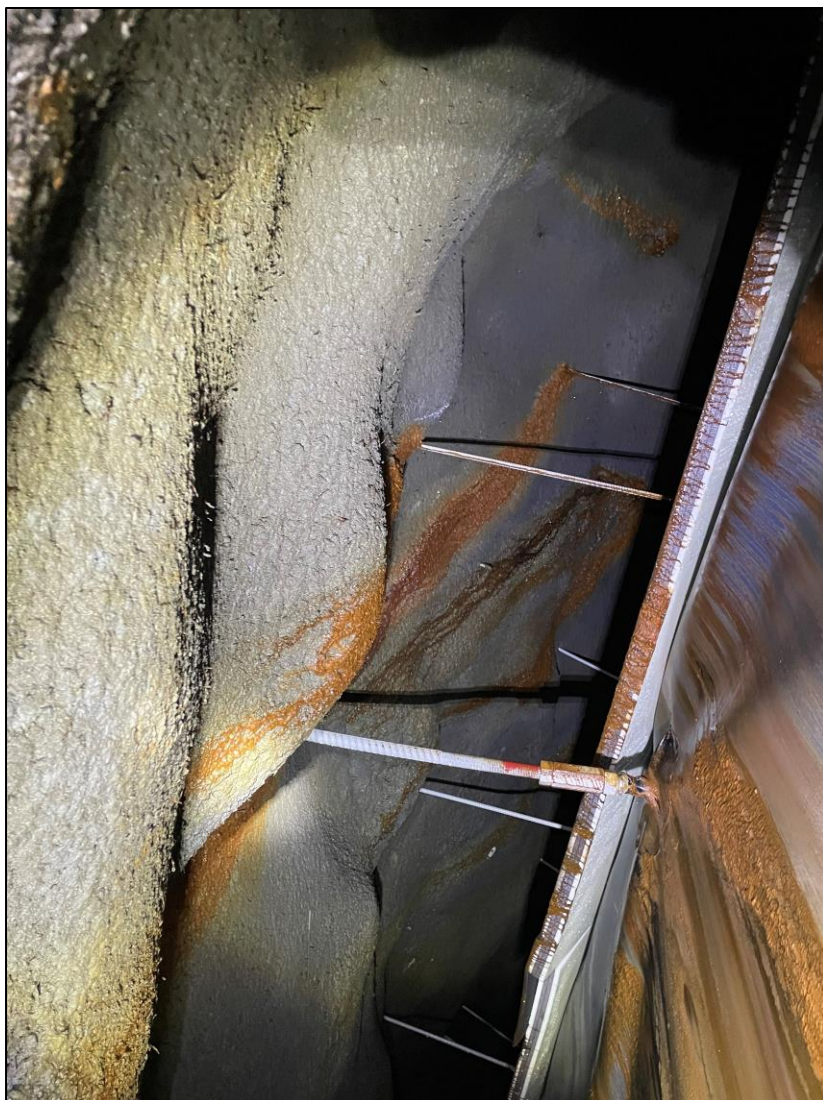
Foto 10. Eksempel på rust fra festebolter for PE-skum.

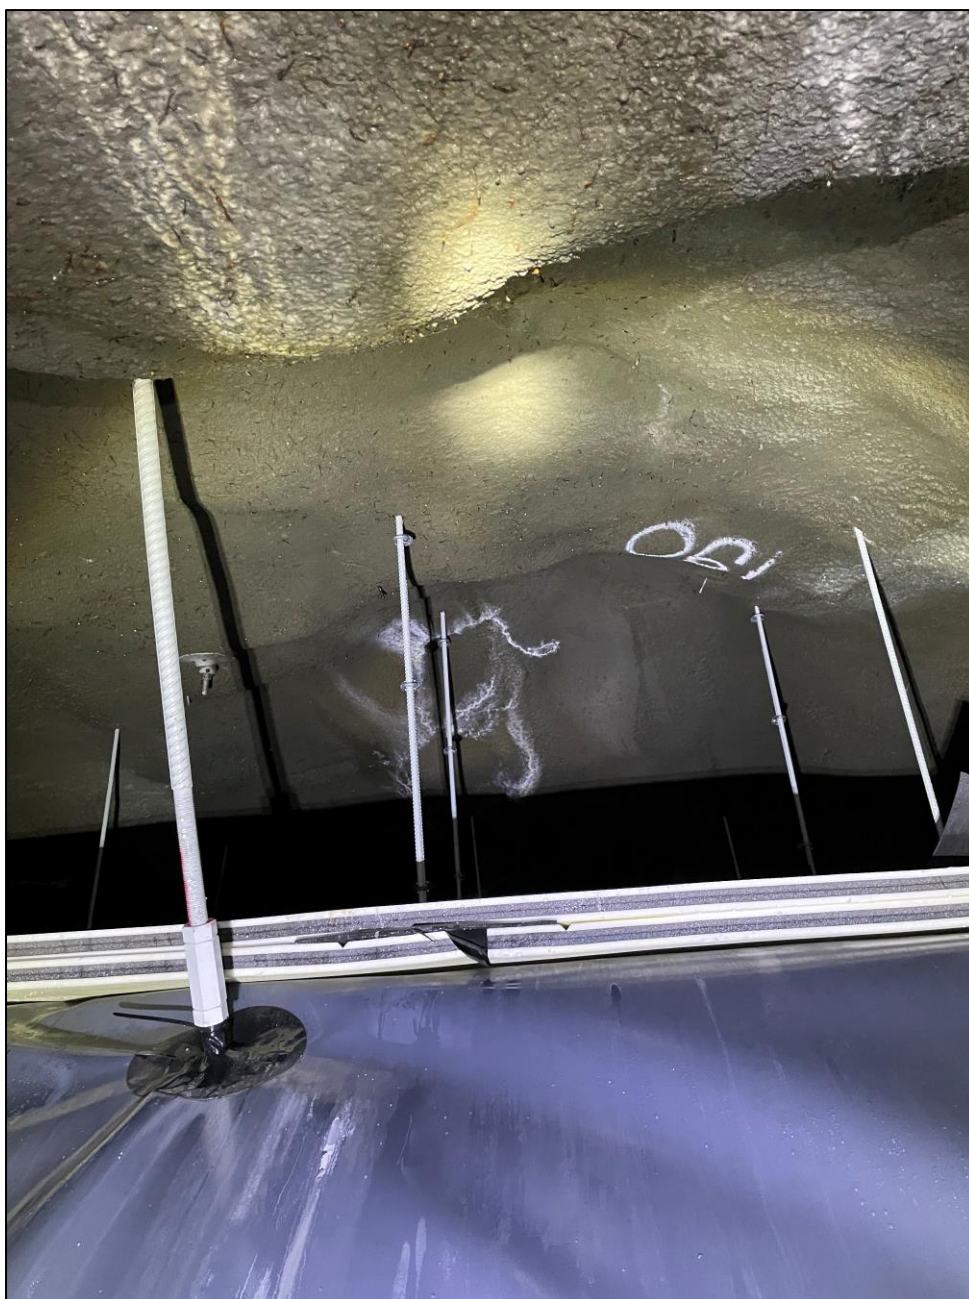
Foto 11: Kalkutfelte riss i vederlag – heng. Gjennomgående fukt i profilet.

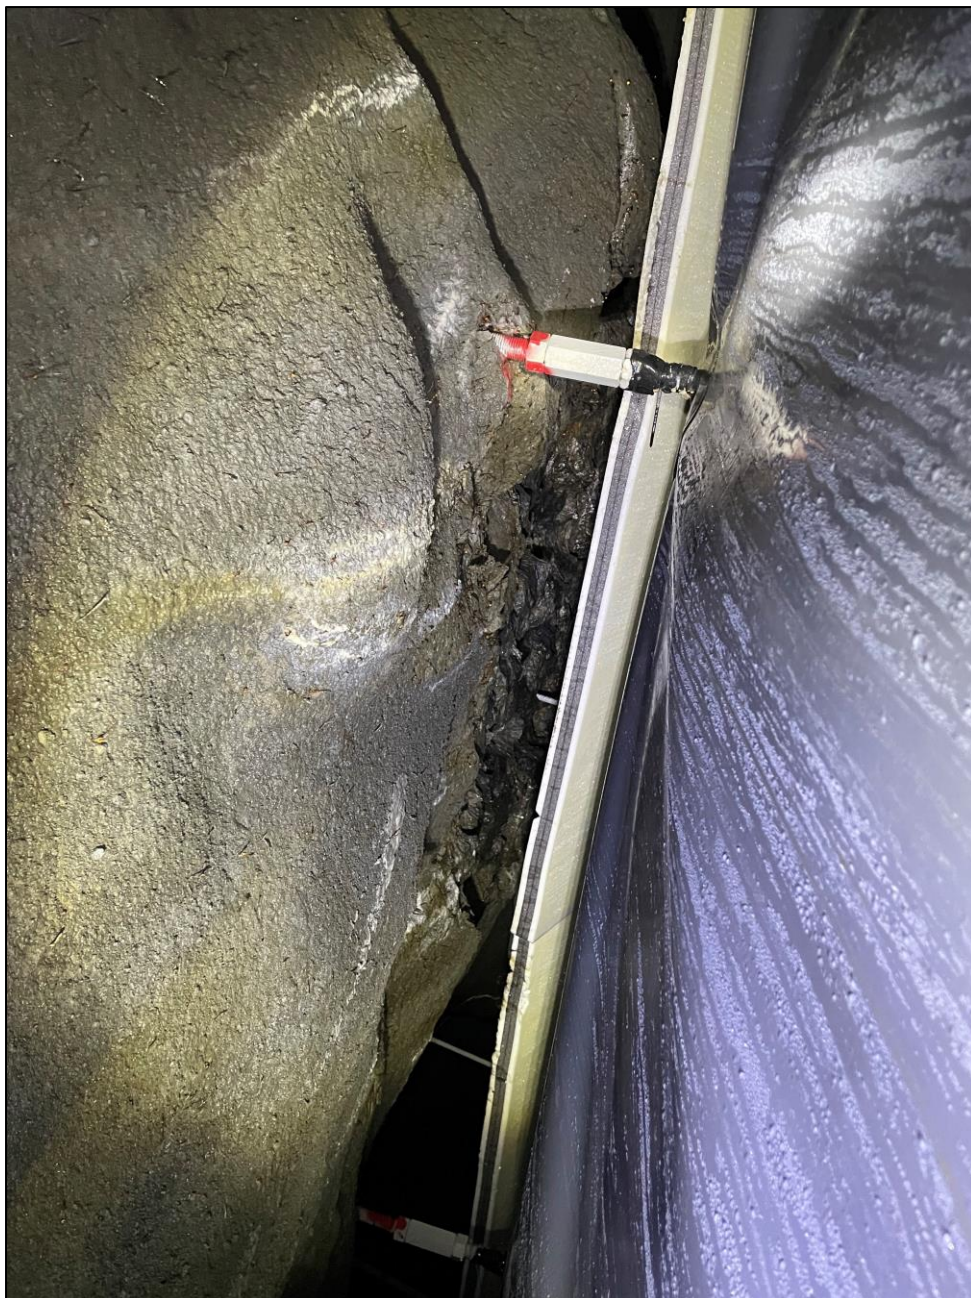
Foto 12. Parti uten sprøytebetongsikring bak hvelv. Gjennomgående fukt i profilet.

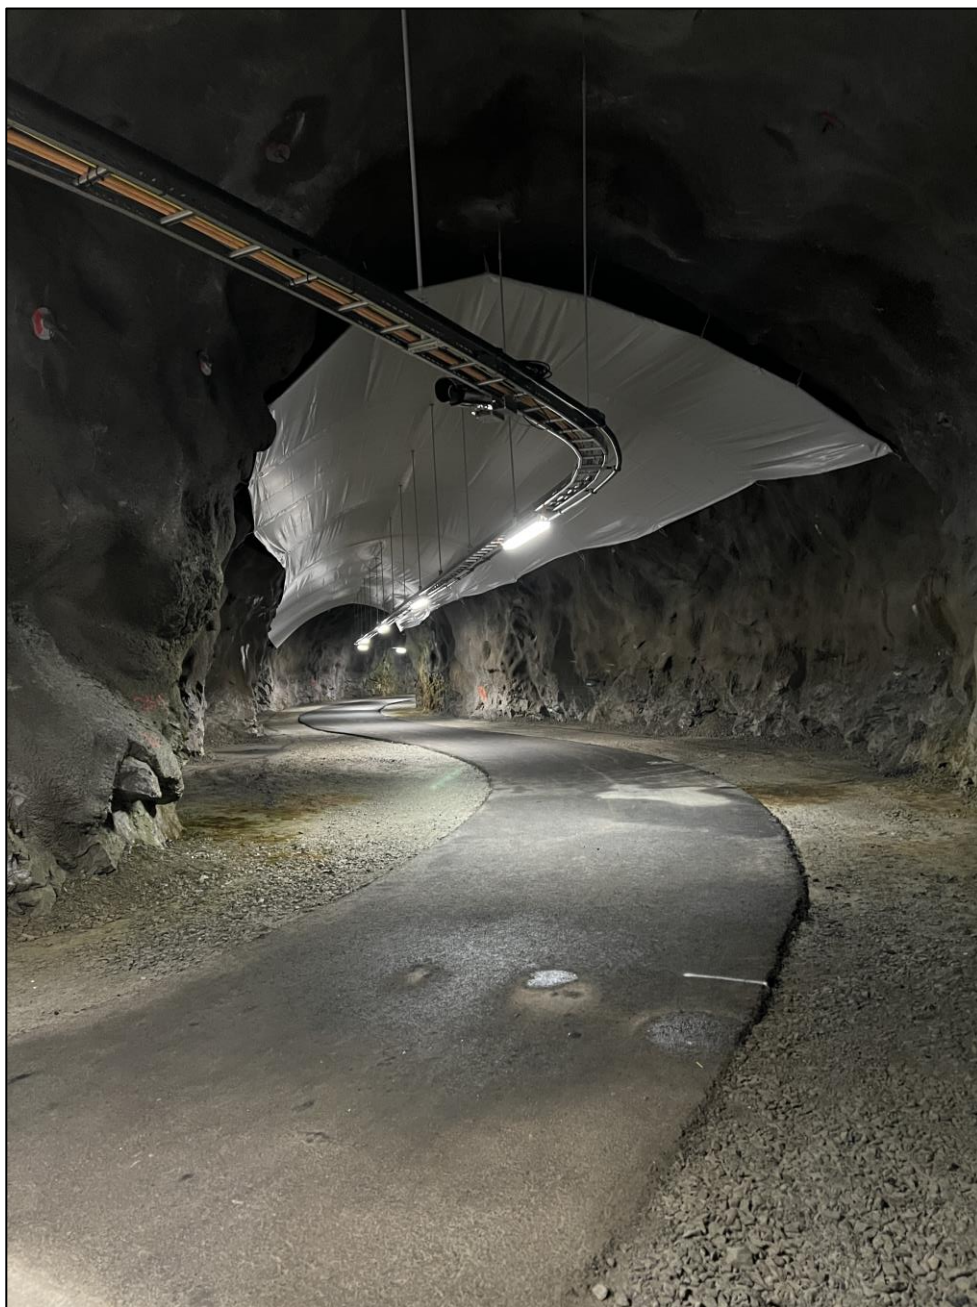
Foto 15: Giertsen tunnelduk montert fra vederlag til vederlag i nødtunnel A. Tunnelen er gjennomgående fuktig med flere dryppsoner, og utfellinger langs sprøytebetongoverflaten og fra bolter.

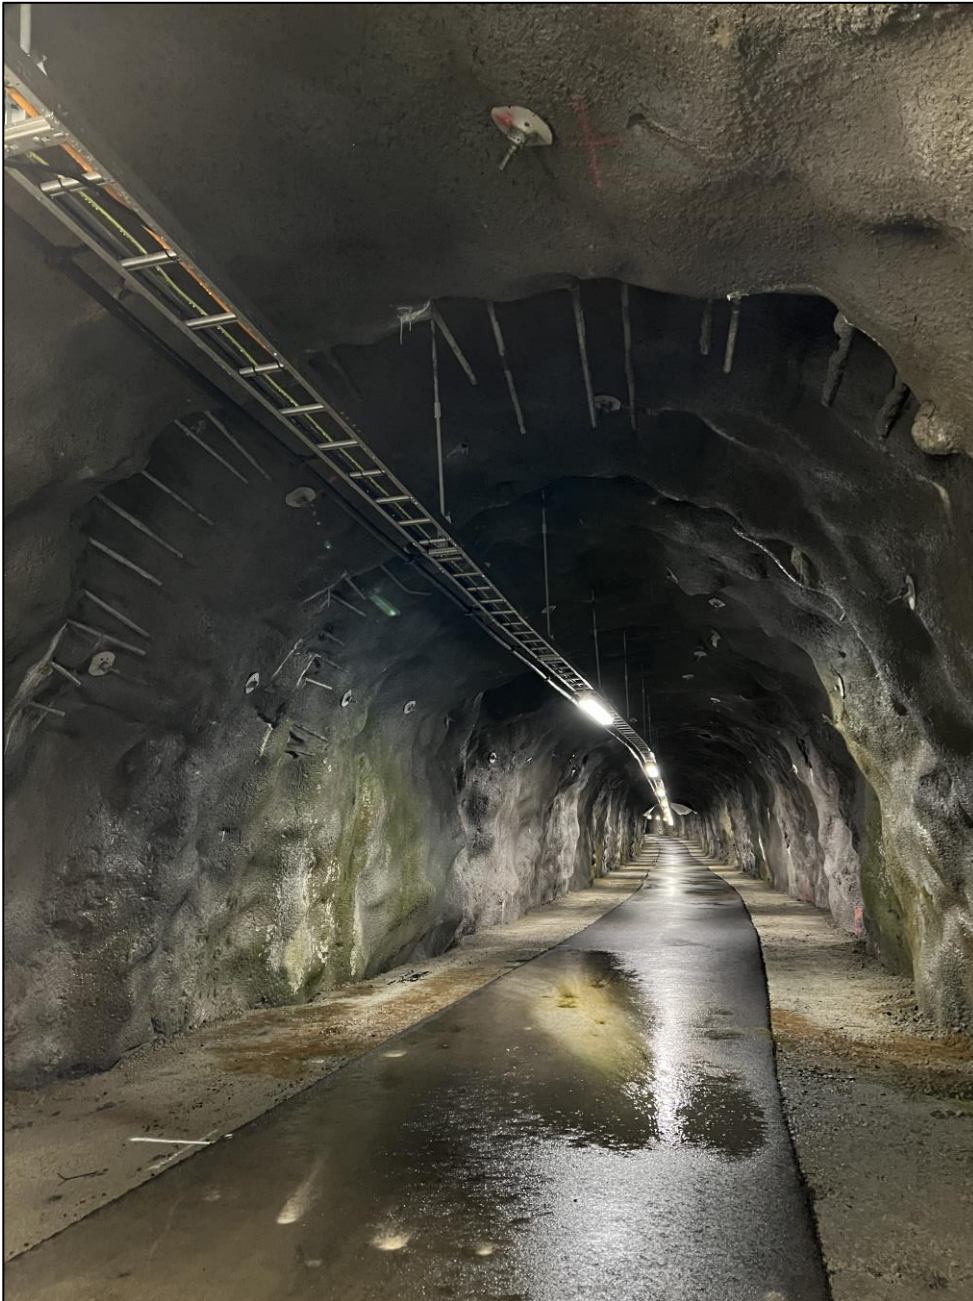
Foto 16: Tunnelen er stort sett sikret med sprøytebetong ned til sålen. Sikringsbolter er kun installert fra øvre vegg/vederlag. Tunnelen er gjennomgående fuktig med flere dryppsoner.

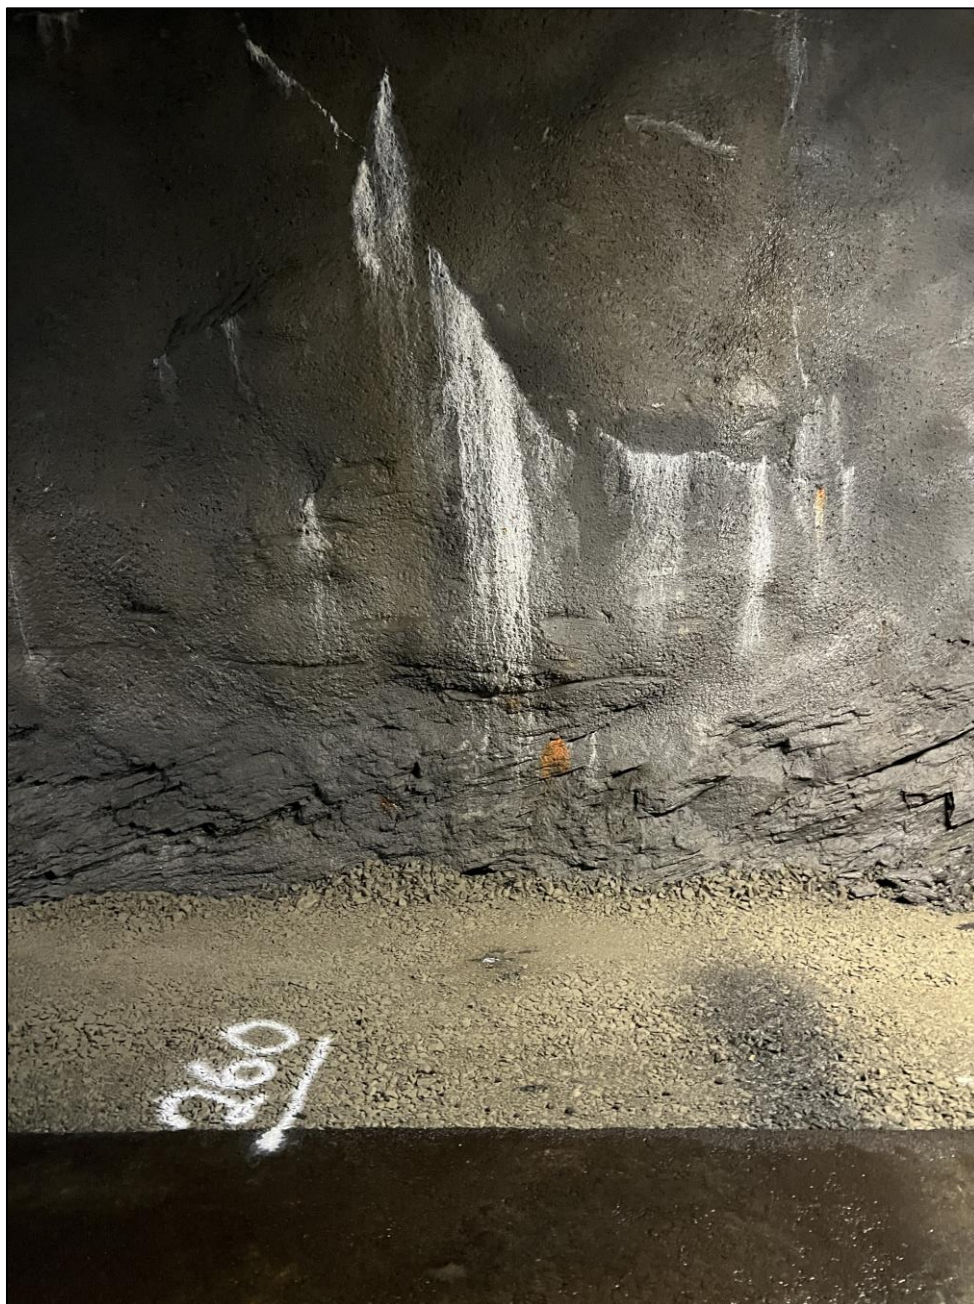
Foto 17: Kalkutfelte riss i nedre vegg mot såle.

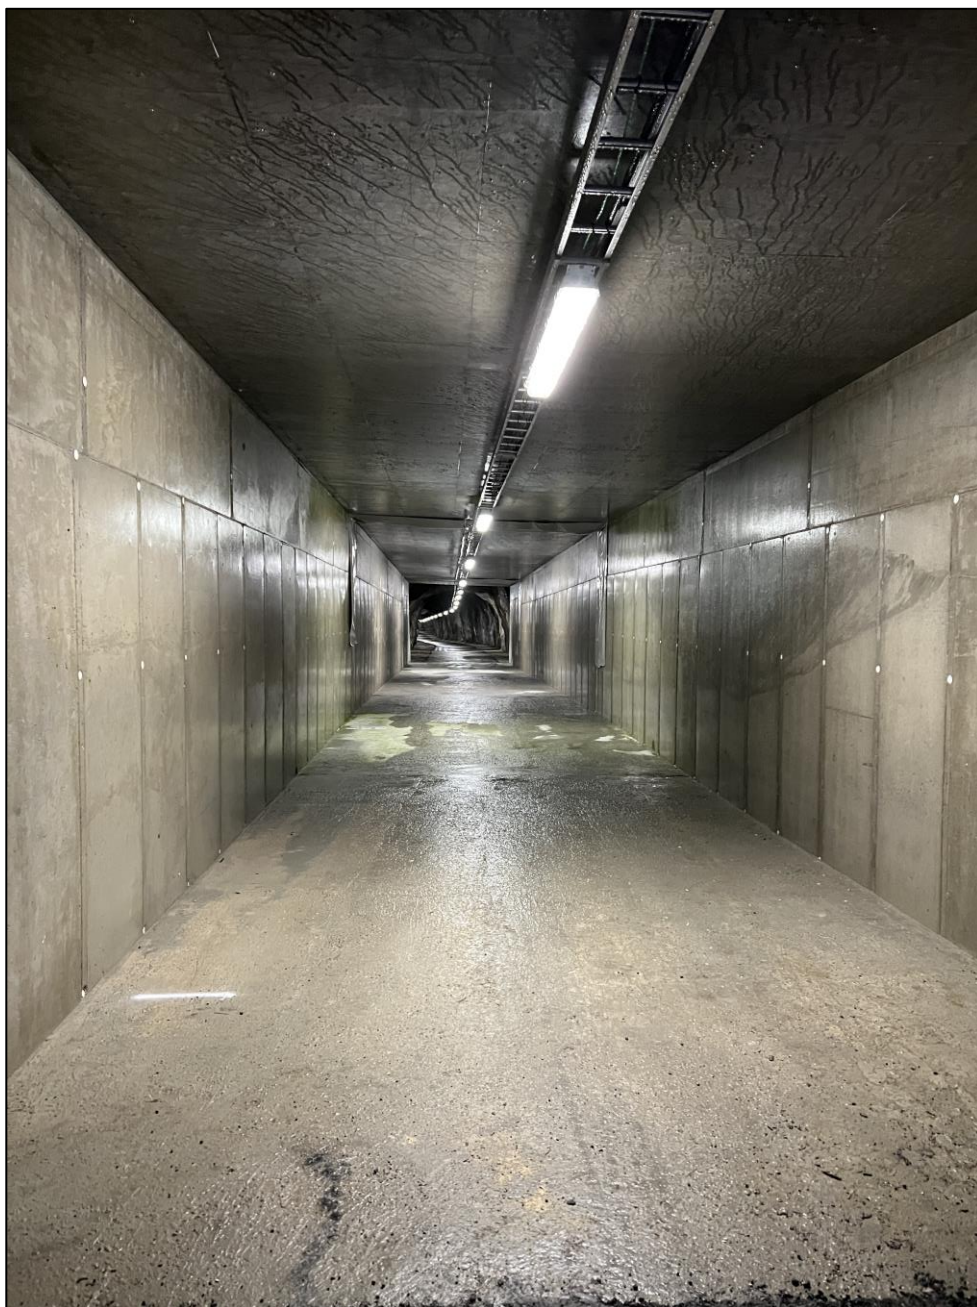
Foto 18: Kulvert leder til utgang ved gateplan. Kulverten fremstår som gjennomgående fuktig.

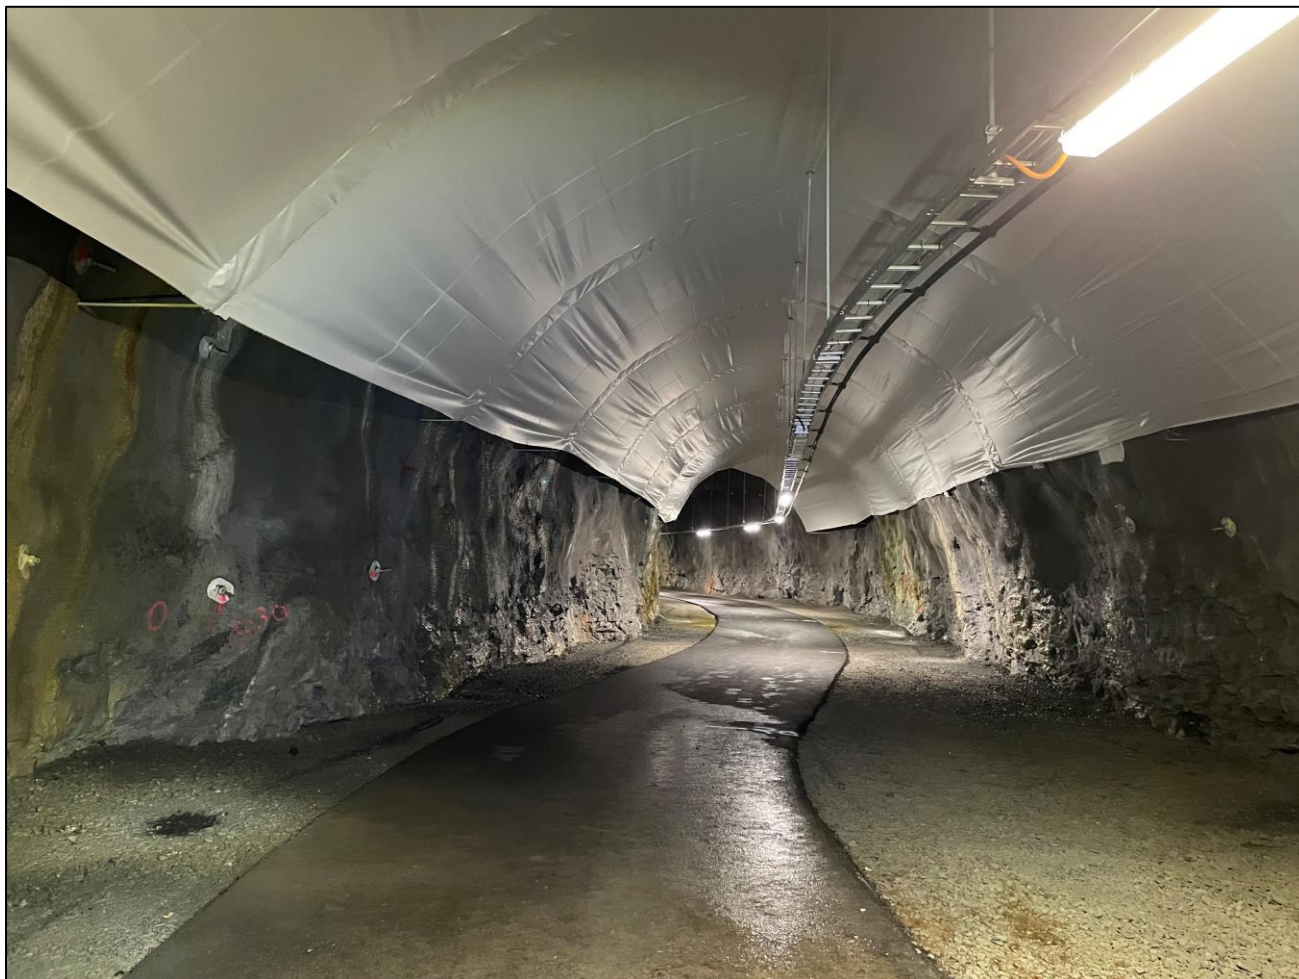
Foto 19: Giertsen tunnelduk er montert fra vederlag til vederlag i tunnel B, i parti ved inngangen til tunnelrommet og før utgangen til gateplan. Nødtunnel B er sikret med sprøytebetong og sikringsbolter til ca 1-1.5 m over såle. Tunnelen er gjennomgående fuktig med flere dryppsoner.

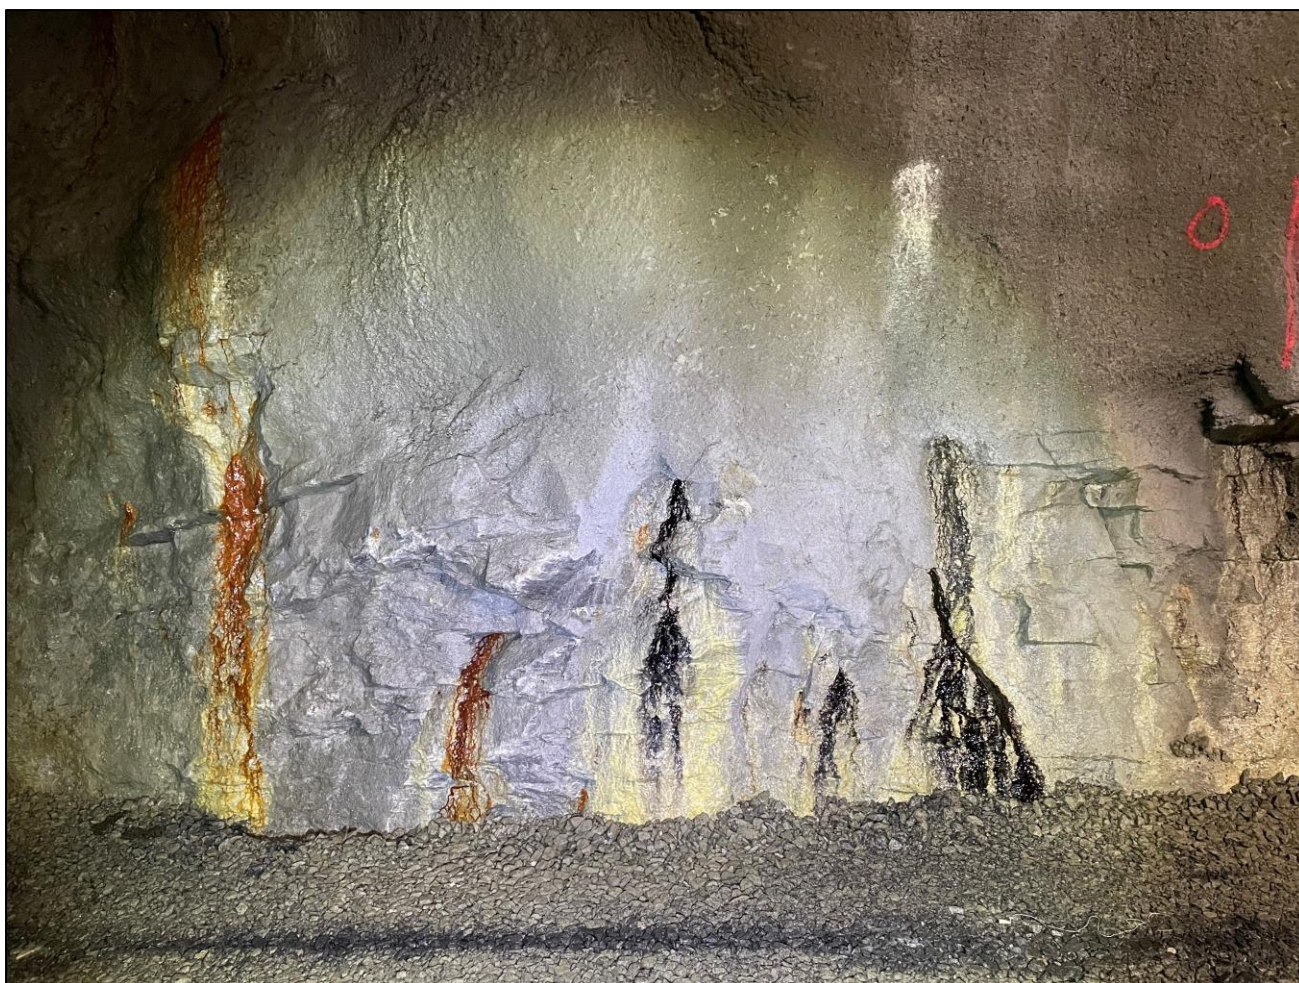
Foto 20: Diverse rust og utfelling i nødtunnel B.
