Kvam herad

## ► Vurdering av områdestabilitet Øystese

Oppdragsnr.: 52301942 Dokumentnr.: 52301942-RIG01 Versjon: J02 Dato: 2024-06-06

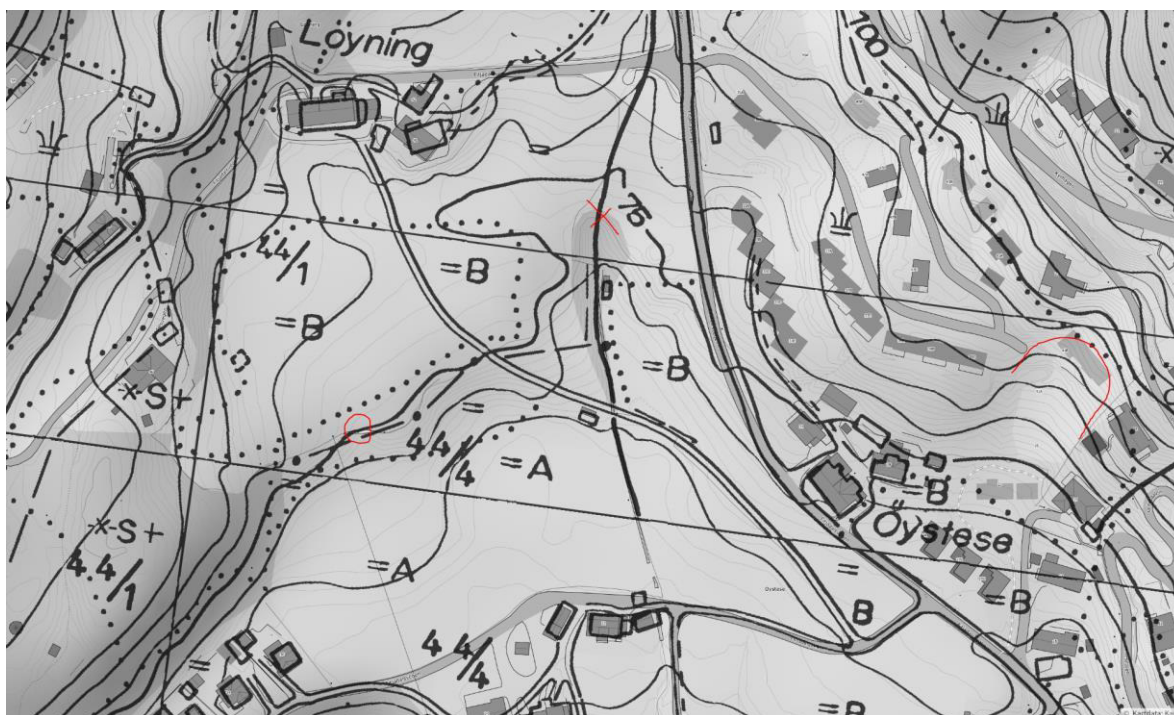
Figur 5 ØK versjon 1 overlatt dagens FKB. rød ring mur, x lukking og rød bue - skred form.

Figur 5 viser at bekken nevnt ovenfor er lukket og det har vært utfylling eller planering av masse i området. Eldre enn denne lukkingen ser det også ut som at steinmuren ved rød ring er. Rød bue til venstre i figuren markerer en form som er vanlig å finne der det har vært skred eller utglidninger. Dette er former og tiltak en kjenner igjen fra områder med leiravsetninger. Oppunder denne buen er det et hus på gang, der berg er blottlagt bak og til siden. Det kan være bløtere grunn, nedenfor denne buen.

Terrasseskråningene i området er potensielle løsneområder for områdeskred og det er foreslått boringer for å sjekke ut disse med hensyn på sprøbruddmateriale. Hvis det ikke er sprøbruddmateriale i dette området, vil et eventuelt skred i sprøbruddmateriale lengre nord ha liten rekkevidde og neppe gå inn i planområdet. Det utelukker ikke at det kan være sprøbruddmateriale lengre nord.

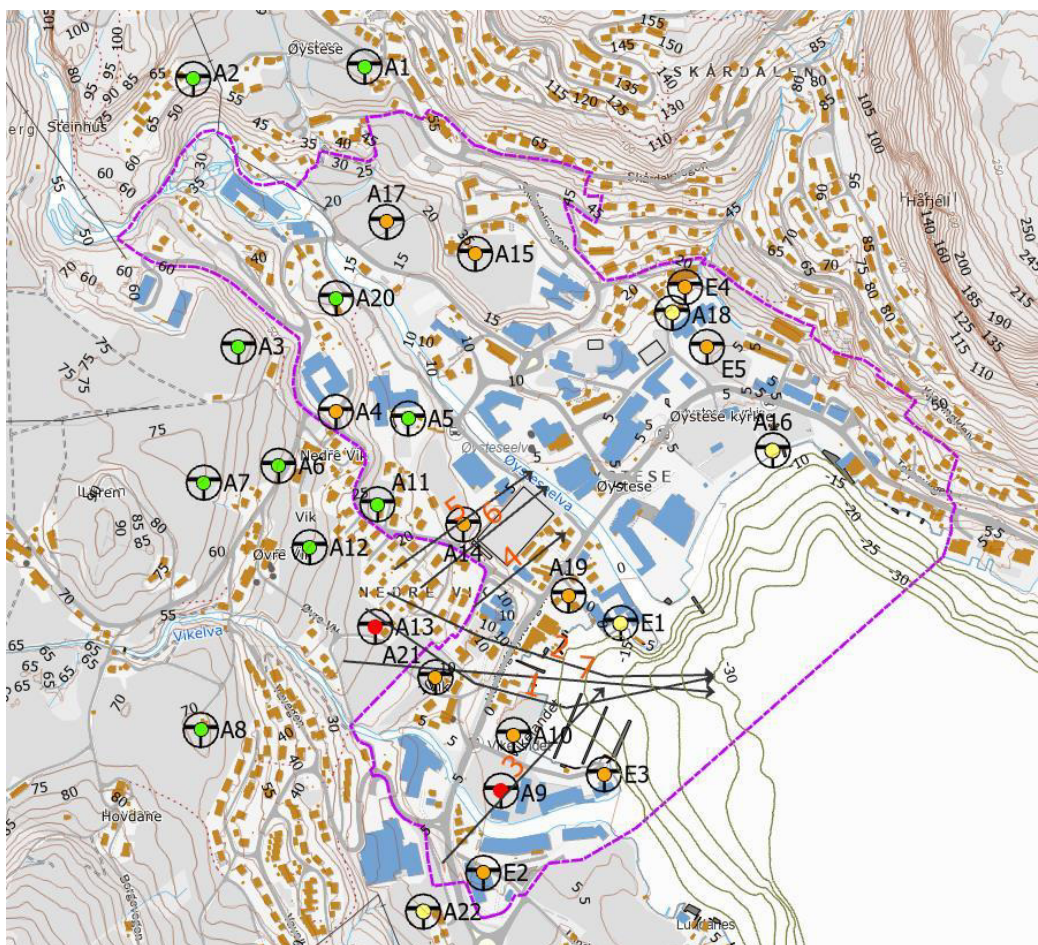
Figur 6 viser utførte totalsonderinger utført i forbindelse med dette prosjektet. Grunnundersøkelser er dokumentert i egen datarapport [14]. I A9 og A13 er det utført CPTU og prøvetaking. Prøvetaking er forsøkt i flere andre hull, uten at en her har kommet ned. I borpunkter A9 og A13 er det registrert dypereliggende lag med materialer (leire/silt) definert som sprøbruddmaterialer. I borpunkt A9 er det registrert leirig silt med kvikke egenskaper iht. definisjon i NVE veileder 1/2019 [1].

Figur 6 Utførte totalsonderinger boringer. Grønne punkt er antatt ikke sprøbruddsmaterialer, gule punkter er uavklart., oransje punkter er punkter der totalsondering gir indikasjon på sprøbruddsmaterialer, rødepunkter er sprøbruddsmaterialer påvist. Figuren viser og vurderte stabilitetsprofiler 1-7.

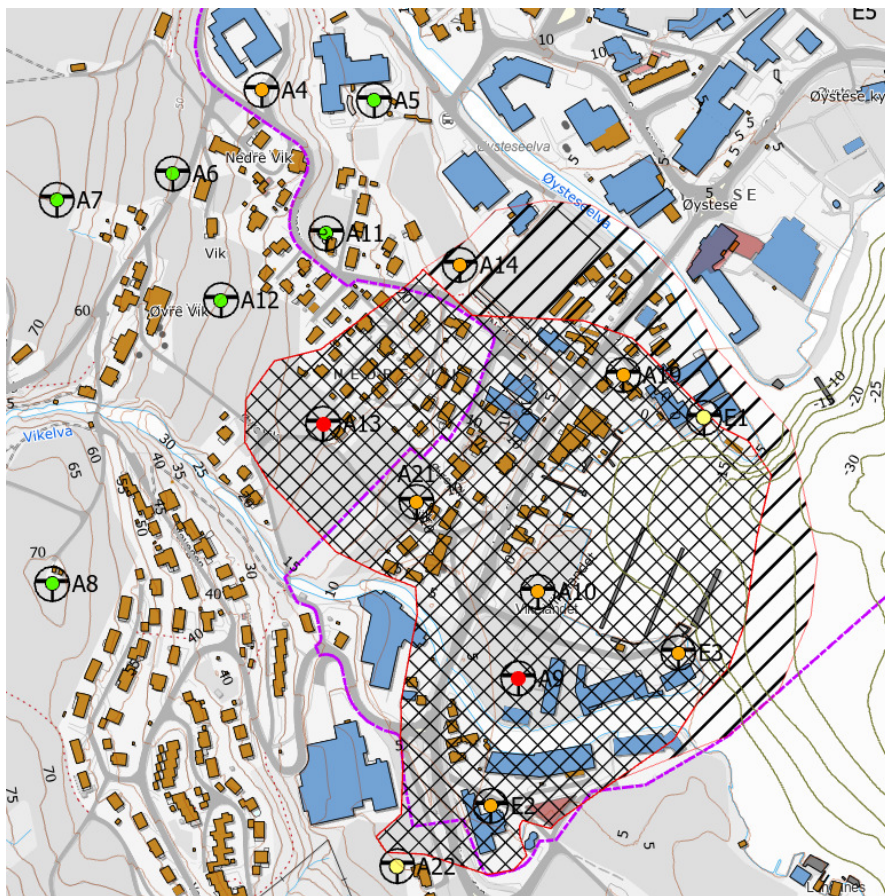
Figur 7 viser et mulig løsneområde samt utløpsområde der vi innenfor området har en omrørt skjærfasthet lavere enn 1,27 kPa. Sprøbruddmateriale har relativ liten mektighet i forhold til beliggende dybde og retrogressivt bruddutvikling er lite sannsynlig. Da er rotasjon eller flaskskred mer sannsynlig. Som en ser fra kritiske beregningssnitt under kapittel 6.3, er flaskskred den mekanismen som gir lavest beregnet stabilitet.

Figur 7 Utførte borer. Grønne punkt er antatt ikke sprøbruddsmateriale, gule punkter er uavklart., oransje punkter er punkter der totalsondering gir indikasjon på sprøbruddmateriale, rødepunkter er sprøbruddmateriale påvist.

Utfyllingen ved Øysteseelva, nær borpunkt E1, er vurdert til å ha svært dårlig stabilitet. Svært dårlig stabilitet vil si at Norconsult anser det som at fyllingen nærmest står på naturlig rasvinkel. Det vil si at en minste endring i last eller utfylling vil kunne medføre brudd i utfyllingen. Det forventes at overflateutglidning er mest relevant ved mindre topografiske endringer. Utrasing av fyllingen anses som overflateskred, og dekkes ikke av denne områdeskredvurderingen.

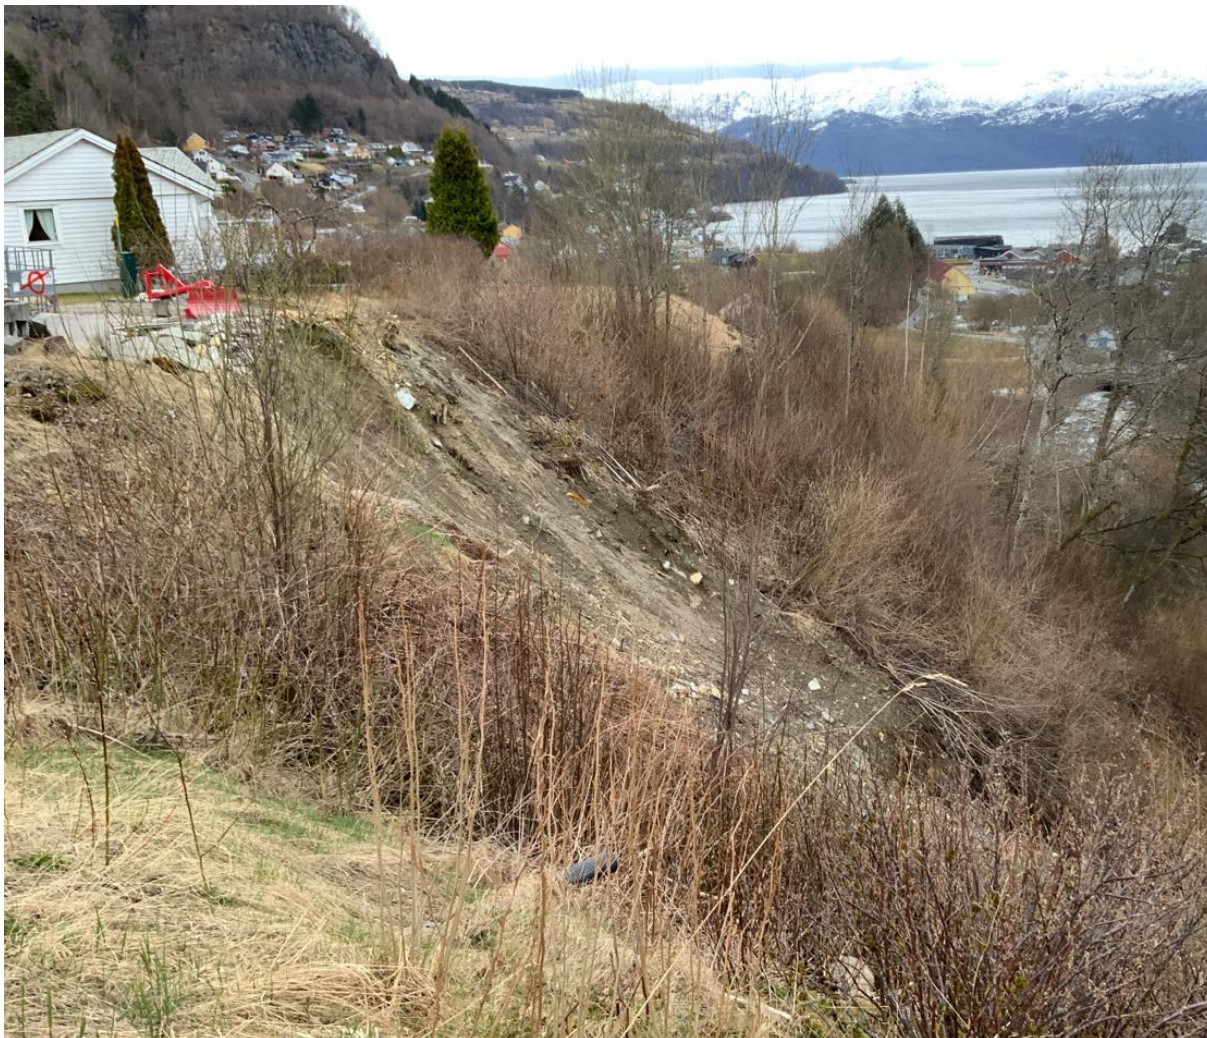
Figur 8: Eksempel på overflateskred etter last/utfylling ved topp skråning. Denne typen skred er ikke vurdert i denne rapporten med mindre de kan berøre sprøbruddmateriale.

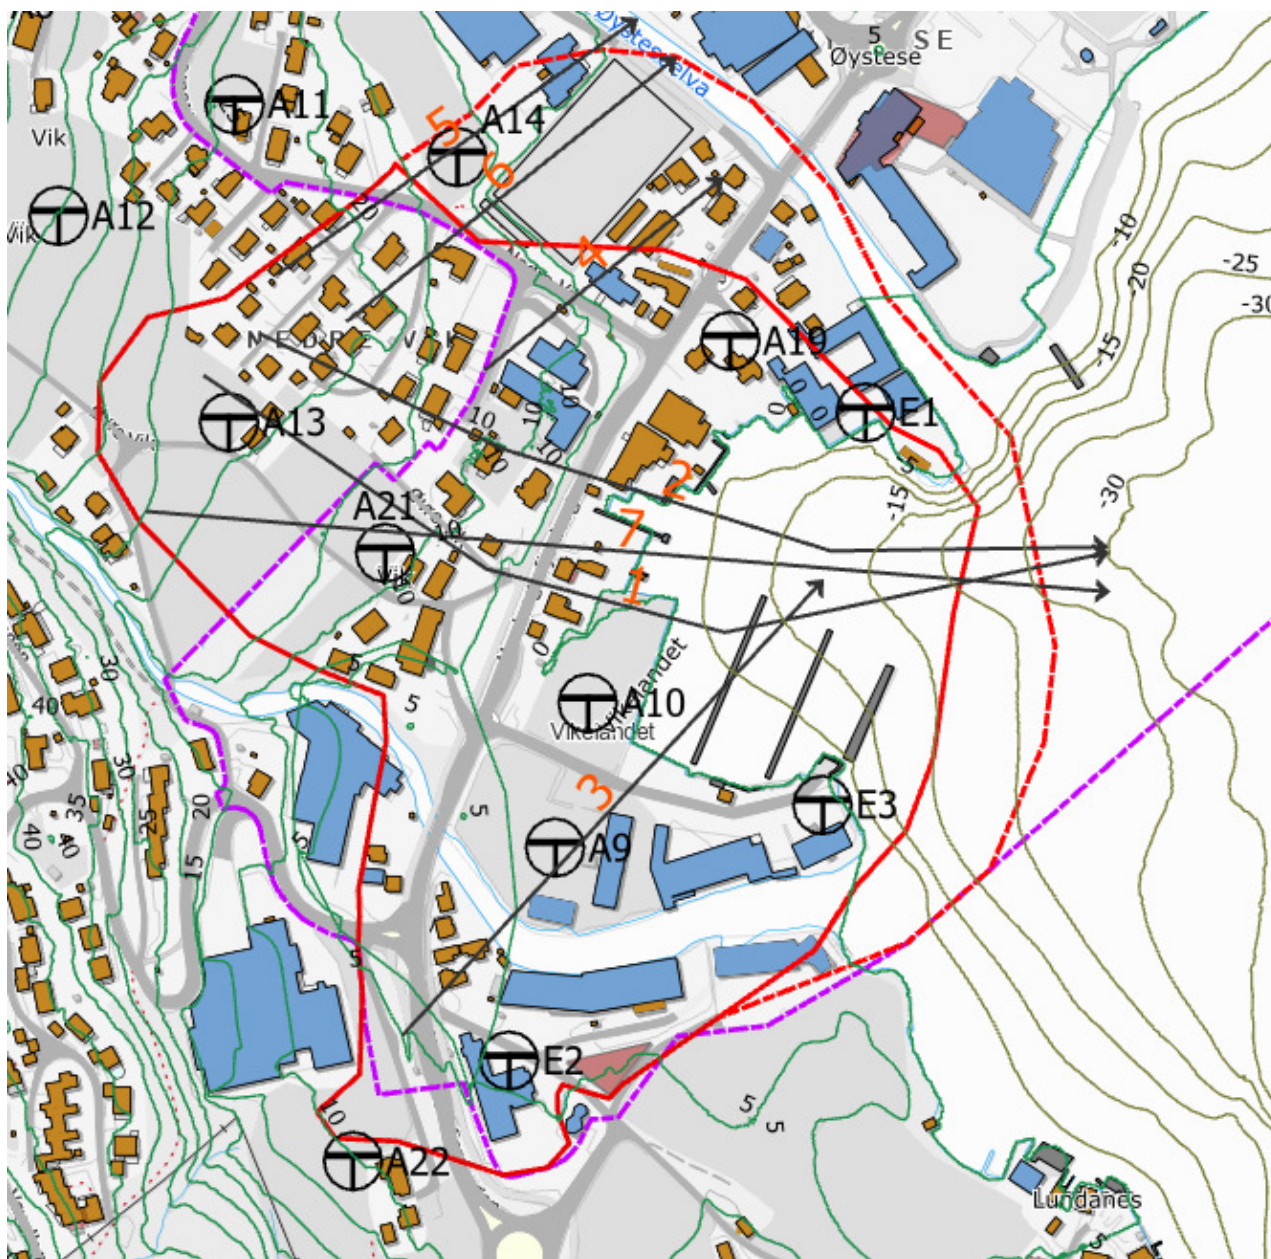
Figur 10 Profiler tatt ut for vurdering av stabilitet

Ved tiltak er krav til udrenert materialfaktor i området 1,4 når tiltaket ikke forverrer stabiliteten. Ved forverring er kravet 1,61 der det er lagt på en sprøbruddfaktor likt 1,15. Krav til drenert stabilitet er 1,25. I Figur 11 vises udrenert analyse. Materialfaktoren her en plan optimalisert flate som har noe lavere enn for sirkulære skjærflater. Resultatet indikerer at uten nye tiltak er stabiliteten over 1,4, noe som er tilfredsstillende. Ved nye tiltak vil en måtte vise at en ikke forverrer stabiliteten, hvis en forverrer er kravet 1,61. Figur 12 viser at drenert analyse har god og tilfredsstillende sikkerhet.

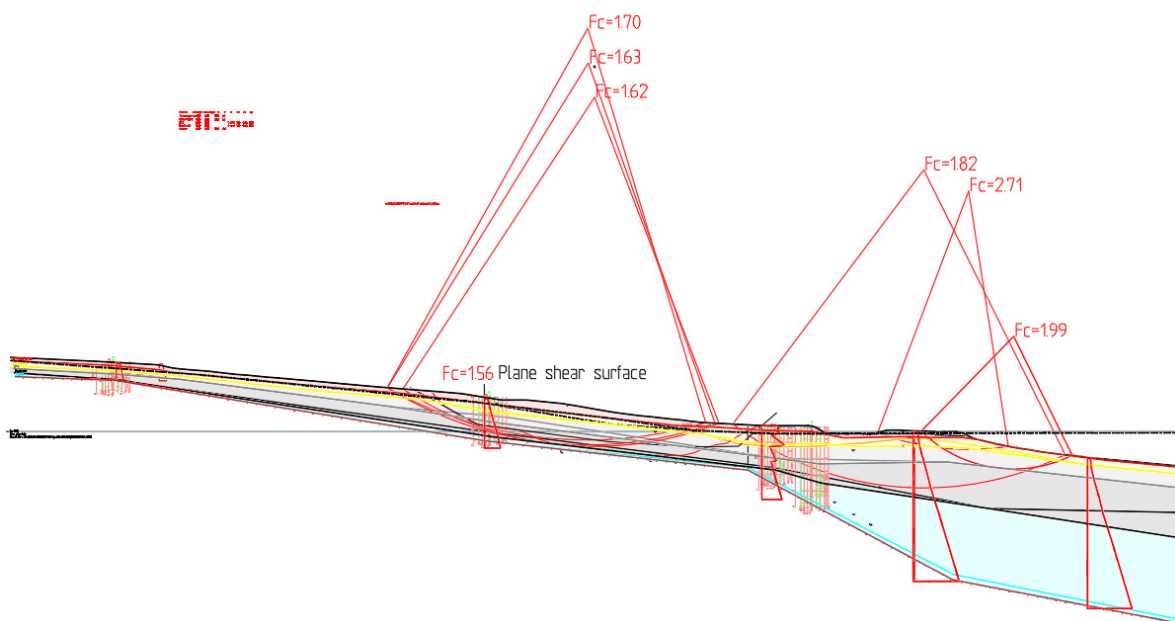
Figur 11 Udrenert analyse, profil 1.

På plane skjærflater vil drivende område kunne være et større parti og vil ikke være begrenset av drivende kritiske skjærflater illustrert i Figur 11. Aktuell skjærflate vil kunne flytte seg avhengig av hvor en legger på last av tiltak. I praksis vil det si at alle tiltak innenfor området må dokumenteres geoteknisk. I strandsonen kan det være at det er topplag med mindre konsoliderte sedimenter enn leire slik at stabiliteten her er noe lavere. All utfylling og bygging i strandsonen, og faresonen, må ha fullstendig geoteknisk utredning.

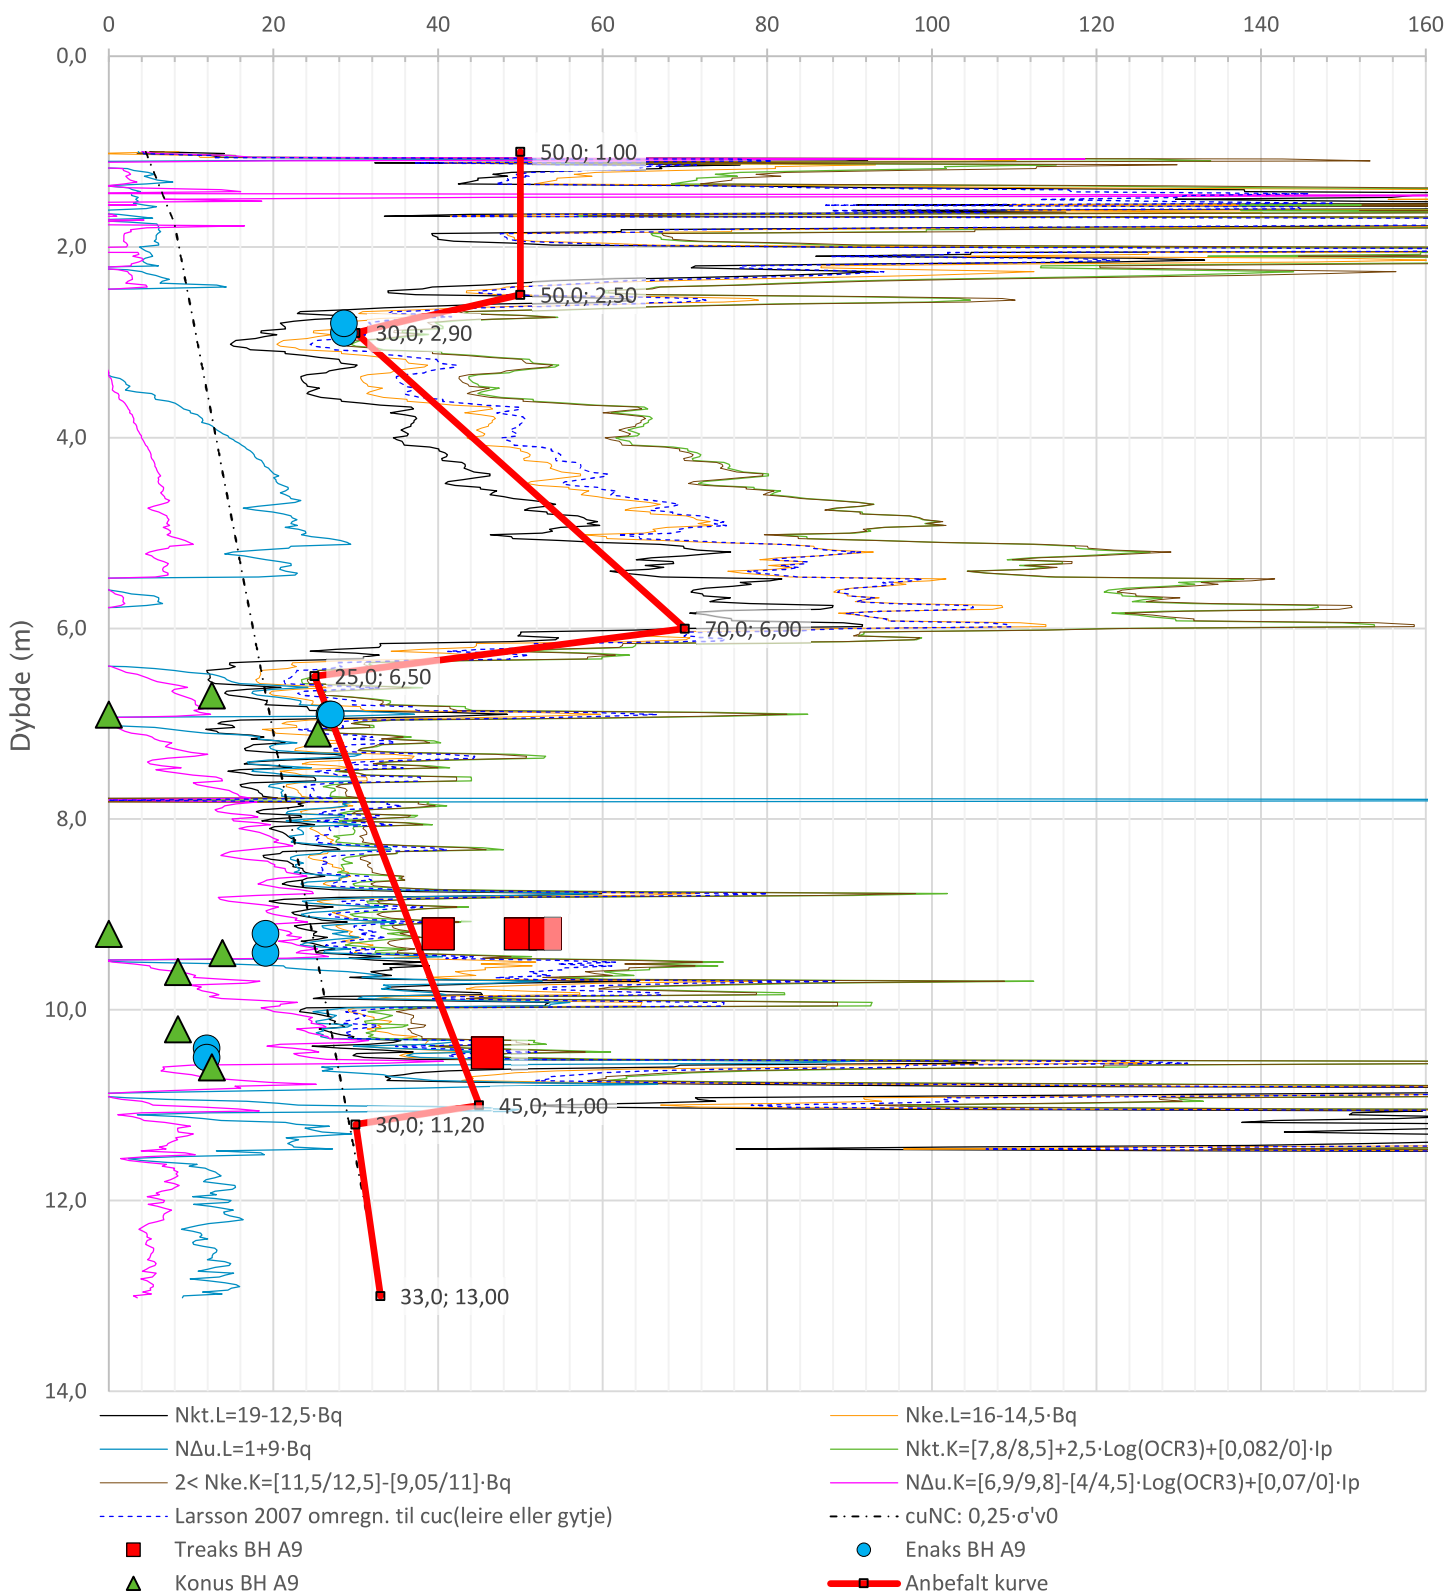
| <b>Områdestabilitet Øystese</b> | | | | <b>A9</b> | |

| Bor-punkt | Kote terreng | Kote berg | Vurdering av mulig sprøbruddmateriale. |
|---|---|---|---|
| A9 | 1,75 | -12,70 | Jevn motstand i toppen til 6 meter. Antatt utfyllt lag over overkonsolidert leire. Deretter sprøbruddmateriale fra 6,5 til 11 m dyp. Tatt prøve og trykksondering i sprøbruddmateriale. |

Konus BH A9:  $c_{u f c} / c_{u c p t u} = 0,630$

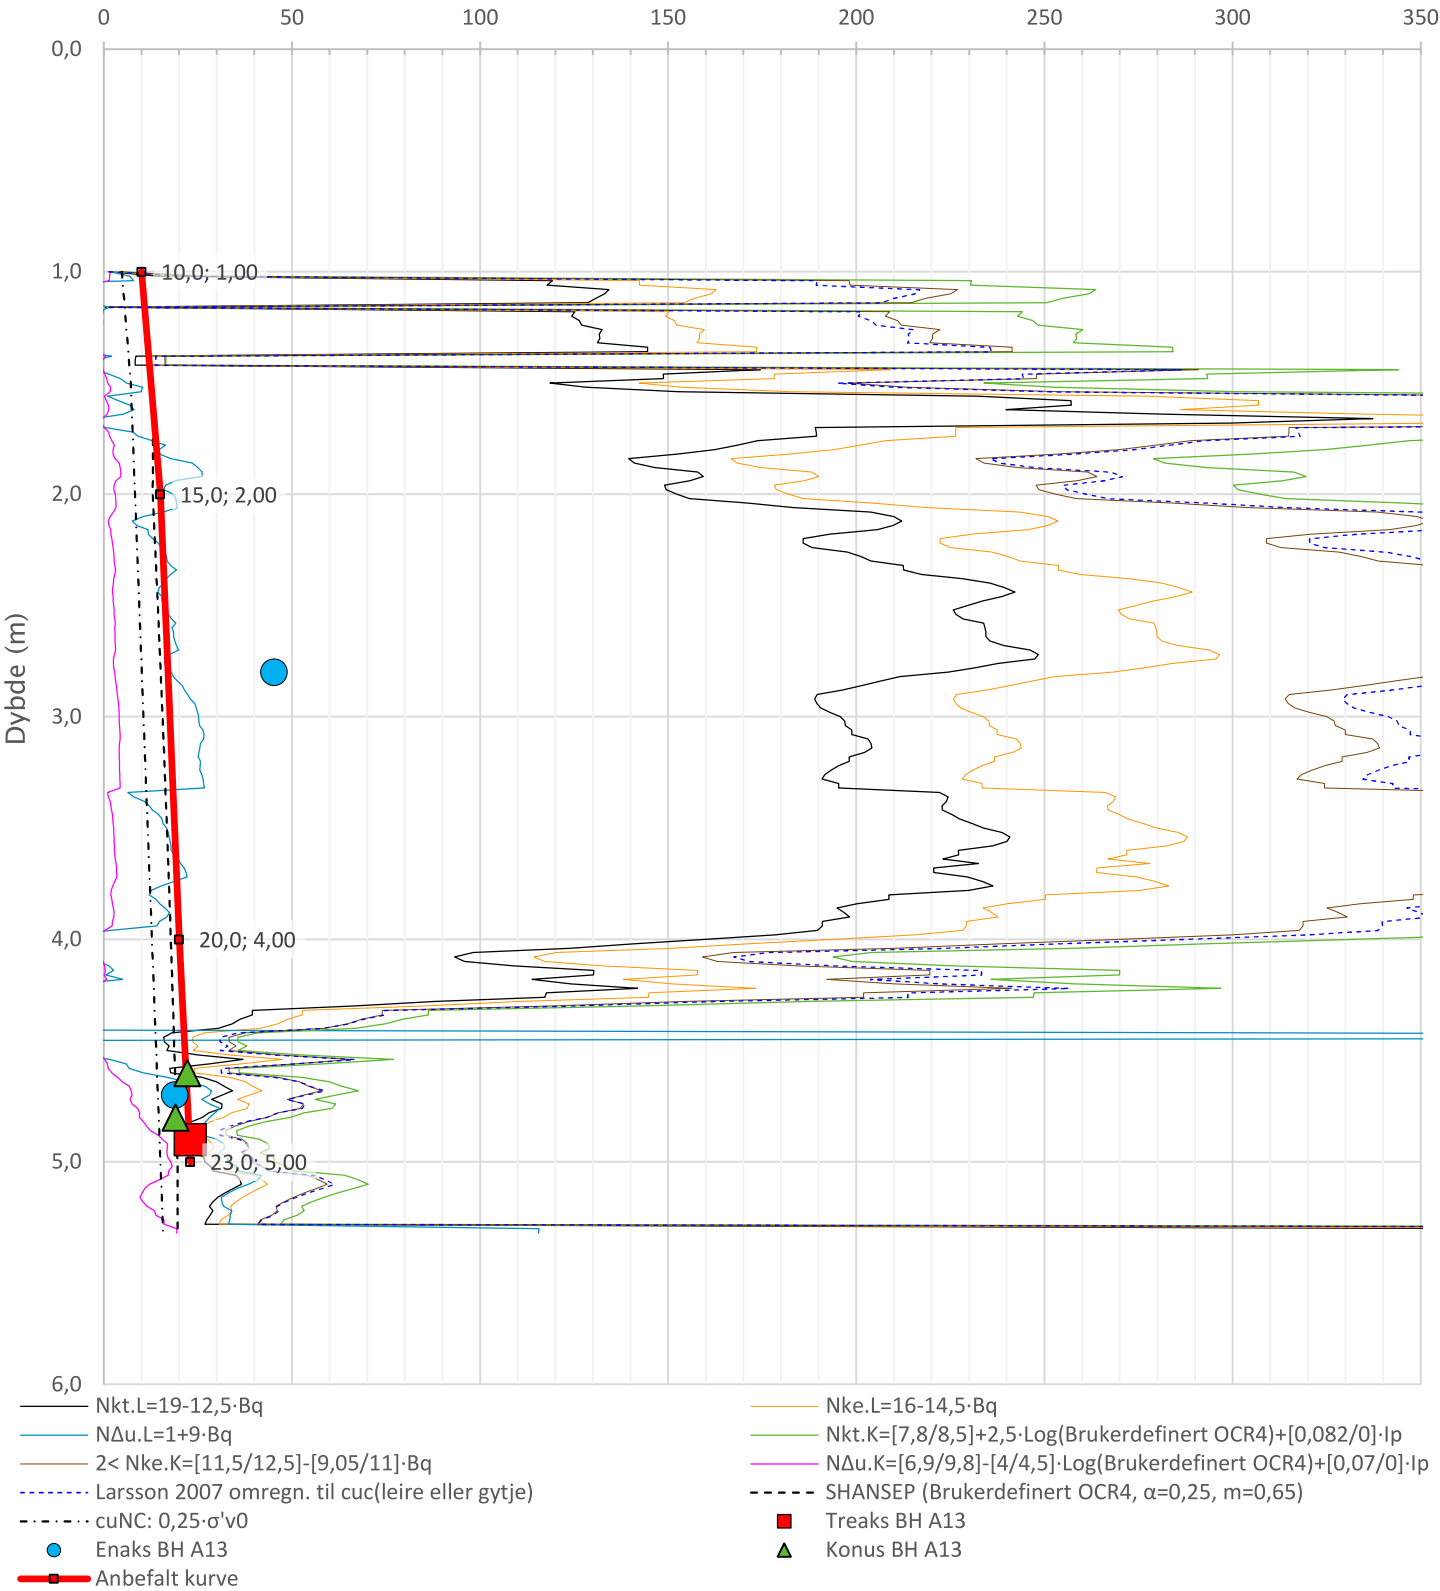
| Områdestabilitet Øystese | | | | A13 | |

| Bor-punkt | Kote terreng | Kote berg | Vurdering av mulig sprøbruddmateriale. |
|---|---|---|---|
| A13 | 21,50 | 15,80 | Antatt friksjonsmasser med finstoffinnhold fra 0 til 4,5 meter. Deretter ett leirelag der trykksondering og prøver viser normalkonsolidert leire klassifisert som sprøbruddmateriale iht. NVE veileder 1/2019. |

Konus BH A13:  $c_{uc}/c_{ucptu} = 0,630$
