## RAPPORT

OPPDRAG	<b>Rehabilitering Rustad Kunstgressbane</b>	DOKUMENTKODE	10270825-01-RIB-NOT-01
EMNE	Vurdering av eksisterende mastefundamenter til flombelysning	TILGJENGELIGHET	Åpen
OPPDRAGSGIVER	<b>Bymiljøetaten</b>	OPPDRAGSLEDER	Peik P. Sunde
KONTAKTPERSON	<b>Ole Mentzoni</b>	SAKSBEH	Tomas Di Bernardo/ Steinar Gresslien
KOPI		ANSVARLIG ENHET	VA Samferdsel

### 1 Bakgrunn

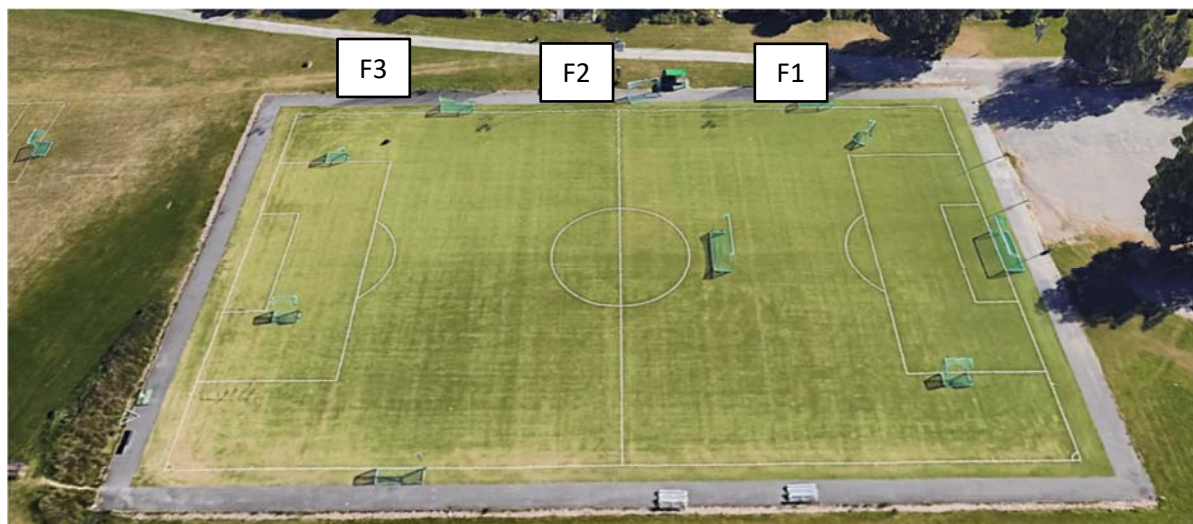
*Bilde 1: Oversikt over Rustad kunstgress med nummerering av master for flombelysning.*

Flomlysanlegget ble ifølge gitte opplysninger etablert 1981. Alder på fundamentene anslås derfor å være ca. 45 år. Eksisterende flomlysanlegg består av 3 master med tilhørende betongfundamenter, samtlige plassert på banens langside, mot øst, jf. bilde 1.

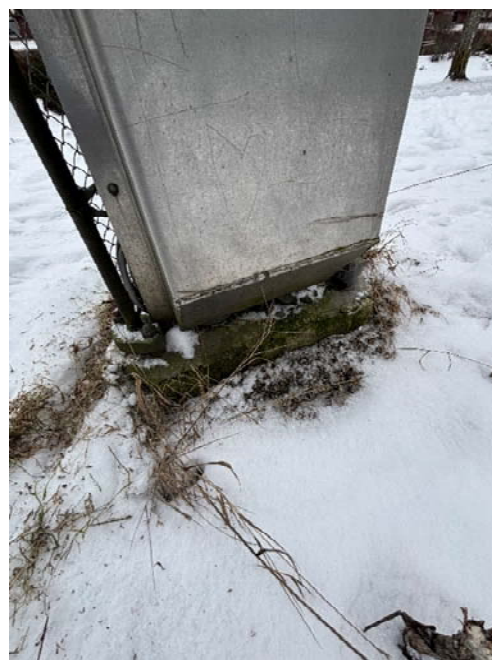
Samtlige av fundamentene er utført med plasstøpt, armert betong. Fundament høyden er ulik på alle de tre mastene jf. bilde 5, 6 og 7. På mast F1 ligger fundamentet rett over terrengnivået. Fundament F2 har lavere høyde enn F3, men begge disse ligger med god høyde over terreng. Geometrien er formet som en trekantet, men med avrettede «spisser», slik det totalt blir 6 flater, jf. bilde 6 og 7.

*Bilde 5:  
Fundament for mast F1, som ligger helt ned mot terrenget.*

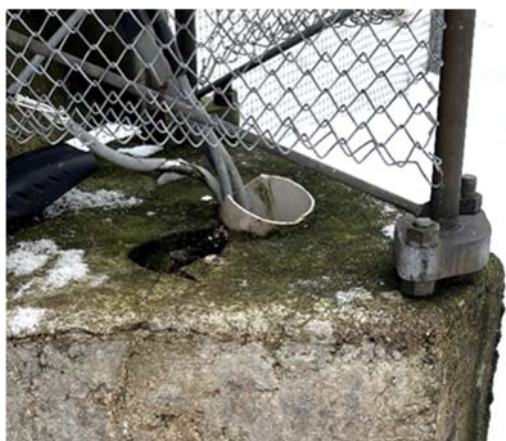
På fundamentene F2 og F3 er det lagt inn to stk. utsparinger pr. fundament, der en av utsparingene på hvert fundament har innstøpt plastrør «trekkerør» opp fra fundamentet for kabelføring. Disse er avsluttet i topp av fundament og ligger åpent, jf. bilde 8.

Bilde 8:  
Det ligger utsparing/ trekkør opp fra  
fundamentene i F2 og F3.  
Trekkørret/utsparing er åpent.

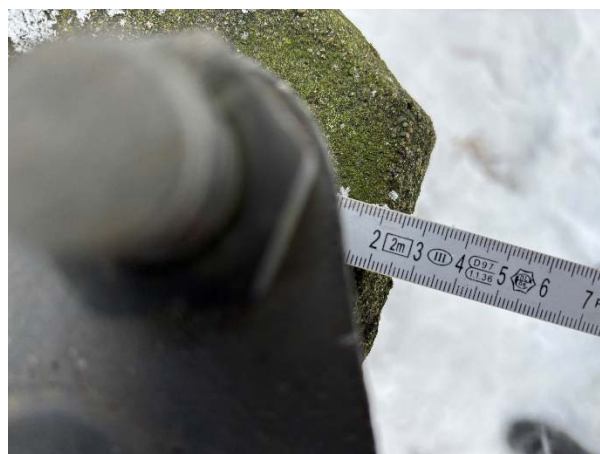
Det er generelt liten kantavstand fra forankringsstagene og til betongkantene på fundamentene. Min. avstand er ca. 25 mm, jf. bilde 9. Det er 6 stk. forankringsstag med bolter tilhørende pr. mast som er forankret til fundamentet. Det ble ikke registrert betongskader eller avskallinger/riss direkte knyttet til forankringsstagene. Det ble heller ikke registrert større omfang av korrosjon på selve forankringsstagene/bolter utover noe lett overflatekorrosjon lokalt.

Bilde 9:  
Generelt liten kantavstand fra forankringsstagene  
og til betongkantene på fundamentene.

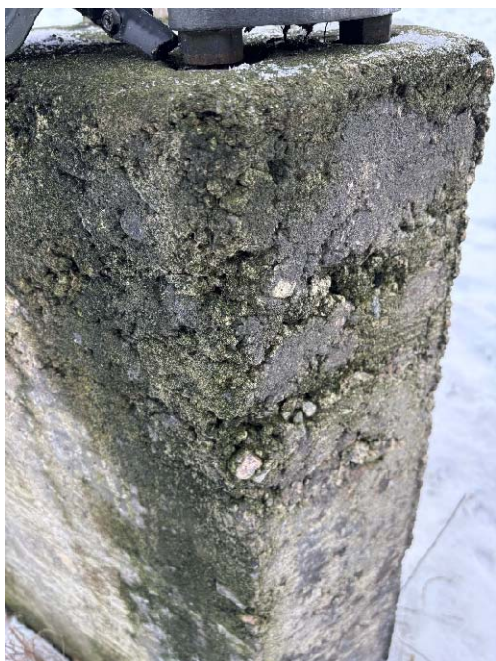
Både på F2 og F3 var det stedvis noe dårlig utstøping som vises i form av grove tilslag/reir i overflatene, jf. bilde 10. Det ser ut til å være støpt/lagd en avretting på toppen, på F1 er det noen avskallinger rundt på kanten, jf. bilde 12. På F2 ble det i tillegg registrert at det er hugget vekk betong rundt forankringsstagene, noe som trolig er gjort for å kunne justere/stramme bolter til stålmastene ved montering, jf. bilde 11.

**Bilde 10:**  
*På F2 og F3 var det stedvis noe dårlig utstøping som vises i form av grove tilslag/reir i overflatene (bilde fra F3).*

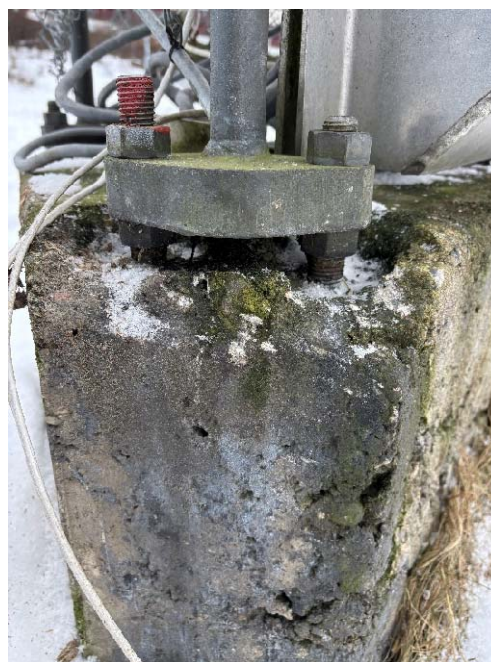
**Bilde 11:**  
*På F2 ble det registrert at det er hugget vekk litt betong rundt forankringsstagene, trolig gjort for å kunne justere/stramme bolter ved montering.*

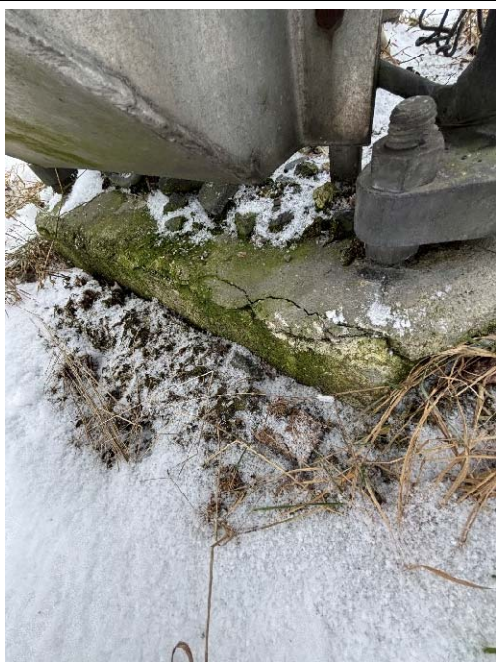
**Bilde 12:**  
*Det ser ut til å være støpt/lagd en avretting på toppen av fundamentene, på F1 er det noen avskallinger på kanten.*

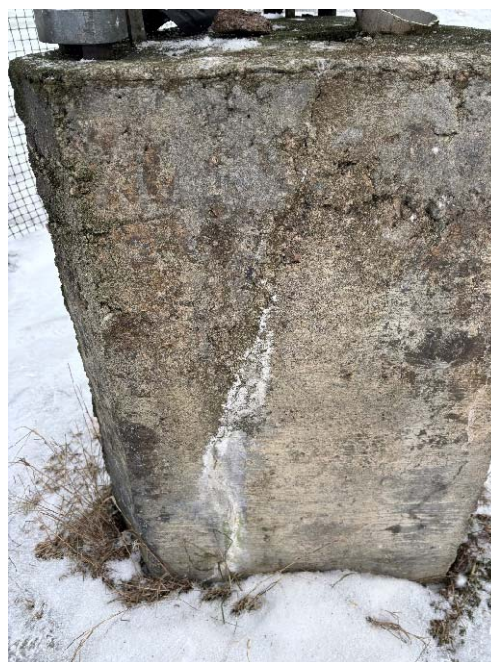
På fundamentet F3 ble det registrert et riss med litt kalkutfelling på nedre del, jf. bilde 13. Risset starter fra utsparing i topp av fundament og går ned til terrengnivå. Det ble ikke registrert riss/utfelling på de andre fundamentene.

**Bilde 13:**  
*På fundamentet F3 ble det registrert et riss med litt kalkutfelling på nedre del.*
