Fotballbane:	Rustad KG	Leveringsdato	02.jun
Bane nr.:		Opprinnelig byggeår :	Ukjent
Adresse :	Paal Bergs vei 135	Bane str.:	11er
Utført av:	Multiconsult	Utført dato:	23.04.2025 og 09.05.2025

#### 4. Rustad KG

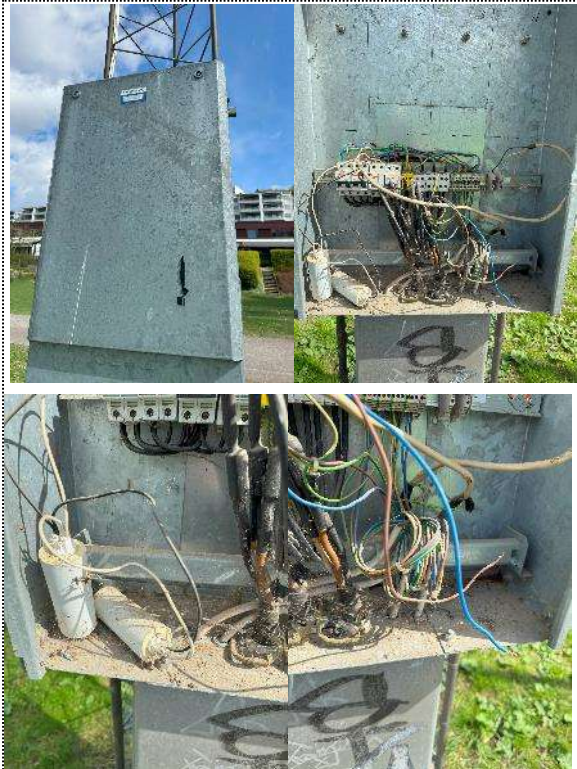
Bilde nr. 01 Stolpe F1

*Skapet er betydelig påvirket av smuss, noe som tyder på langvarig påvirkning fra ytre faktorer. Komponenter påvirkes av dette.*

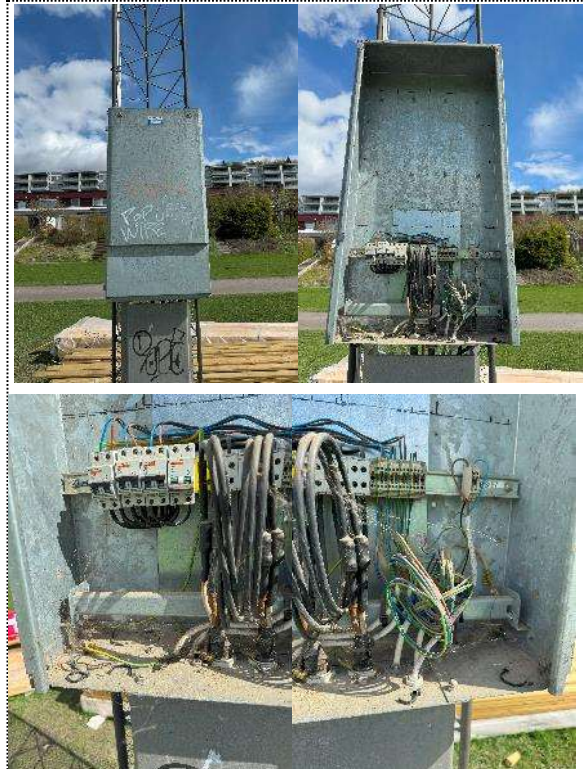
Bilde nr. 02 Stolpe F2

*Skapet er betydelig påvirket av smuss, noe som tyder på langvarig påvirkning fra ytre faktorer. Komponenter påvirkes av dette.*

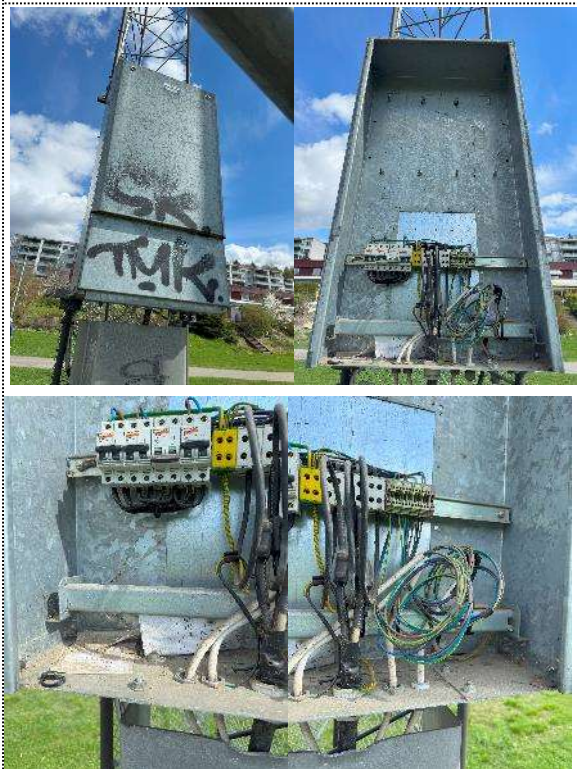
Bilde nr. 03 Stolpe F31

*Skapet er betydelig påvirket av smuss, noe som tyder på langvarig påvirkning fra ytre faktorer. Komponenter påvirkes av dette.*

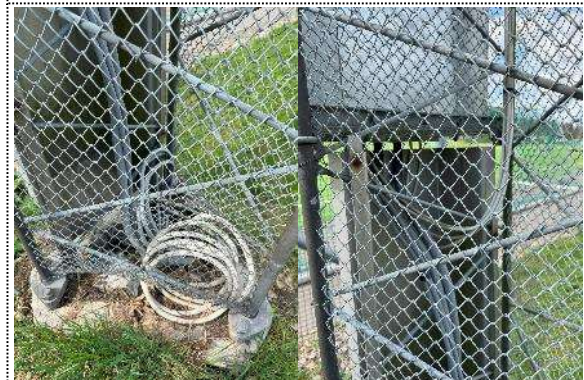
Bilde nr. 04 Stolpe F1

*Tilførsler er beskyttet med gitter, men kablene er ikke tilstrekkelig festet. Ubenyttede kabler er ikke fjernet eller tilfredsstillende avsluttet.*

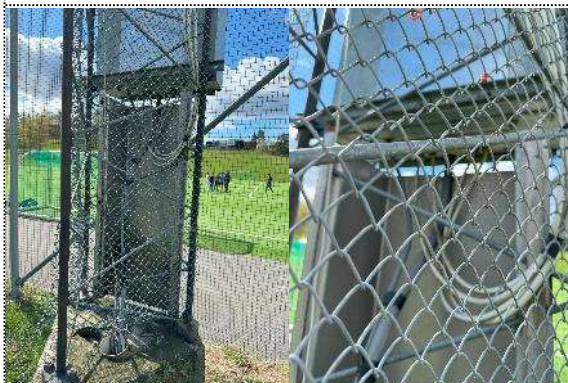
Bilde nr. 05 Stolpe F2

*Tilførsler er beskyttet med gitter, men kablene er ikke tilstrekkelig festet. Ubenyttede kabler er ikke fjernet eller tilfredsstillende avsluttet.*

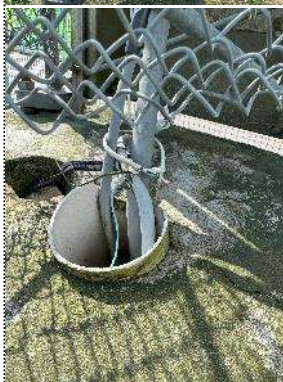
Bilde nr. 06 Stolpe F3

*Tilførsler er beskyttet med gitter, men kablene er ikke tilstrekkelig festet. Ubenyttede kabler er ikke fjernet eller tilfredsstillende avsluttet. Bunnen av gitteret er ikke avsluttet på en måte som gir tilstrekkelig beskyttelse mot mekanisk påkjenning.*

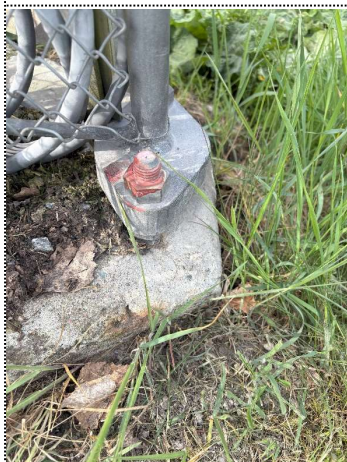
Bilde nr. 07 Stolpe F1

*Forvitring av fundament, tegn til korrosjon.*

- Sikring mot klatring må utbedres. Fundamenter bør undersøkes nærmere.

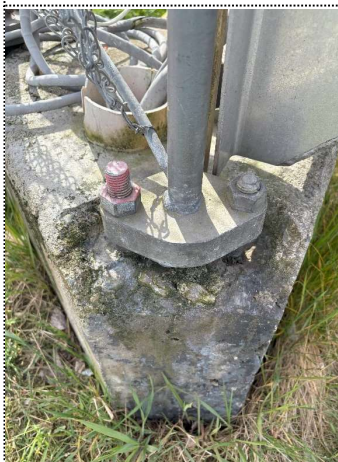
Bilde nr. 08 Stolpe F2

*Forvitring/avskalling av fundament.*

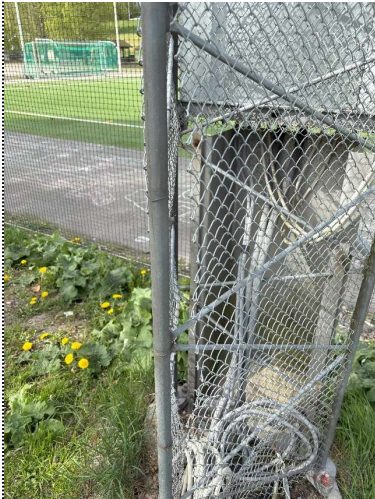
Bilde nr. 09 Stolpe F1

*Sikring mot klatring har løsnet.*

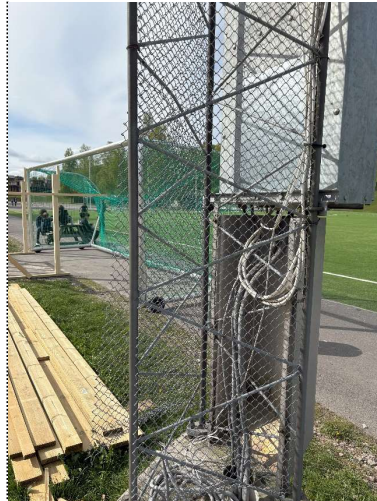
Bilde nr. 10 Stolpe F2

*Sikring mot klatring har løsnet.*
