Tilstandsanalyse av betongfasader bygg 160

Tilstandsanalyse av betongfasader utvendig på fredet del av bygning 160

Dato
30.10.2023

Prosjektnummer
23063

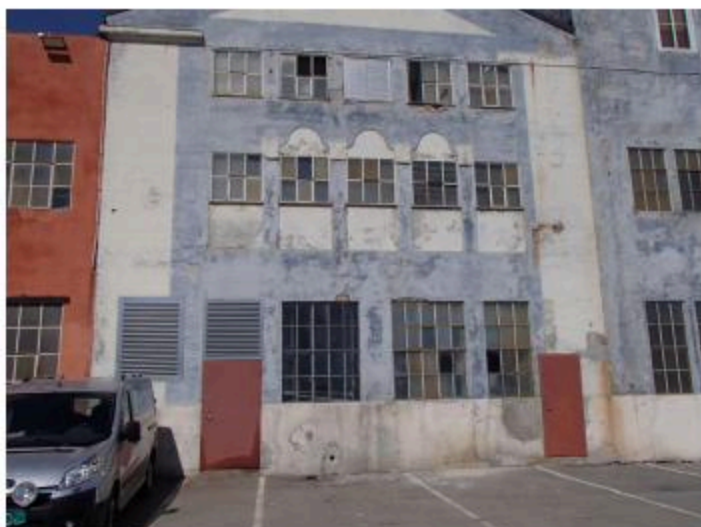
Det generelle inntrykket er at bygget fra 1918 har en svært slitt og nedbrutt overflatebehandling med feltvis malingsavflassing og misfarging, se figur 6. Bygget fra 1928 har gjennomgående en noe bedre tilstand på overflatebehandlingen, se figur 7, men også denne er slitt og har feltvise avflassing og misfarging. Det ble også observert en del fine riss/krakelering feltvis i pussen på alle fasadene. Det er store variasjoner på begge bygg og ulike fasader. Vinduene med metallrammer har i all hovedsak en del utslag av korrosjon gjennom overflatebehandlingen. Trevinduene er generelt lite vedlikeholdt og har omfattende malingsavflassing.

Figur 6: Gavlfasade syd på bygg fra 1918 med felter med malingsavflassing av både hvit og blå maling og misfarging etter avrenning

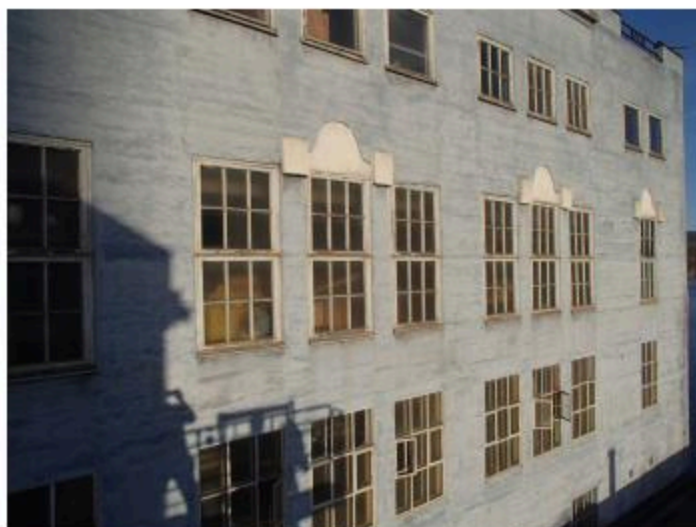
Figur 7: Langfasade vest på bygg fra 1928. Relativt slitt overflatebehandling, men med lite avflassing.

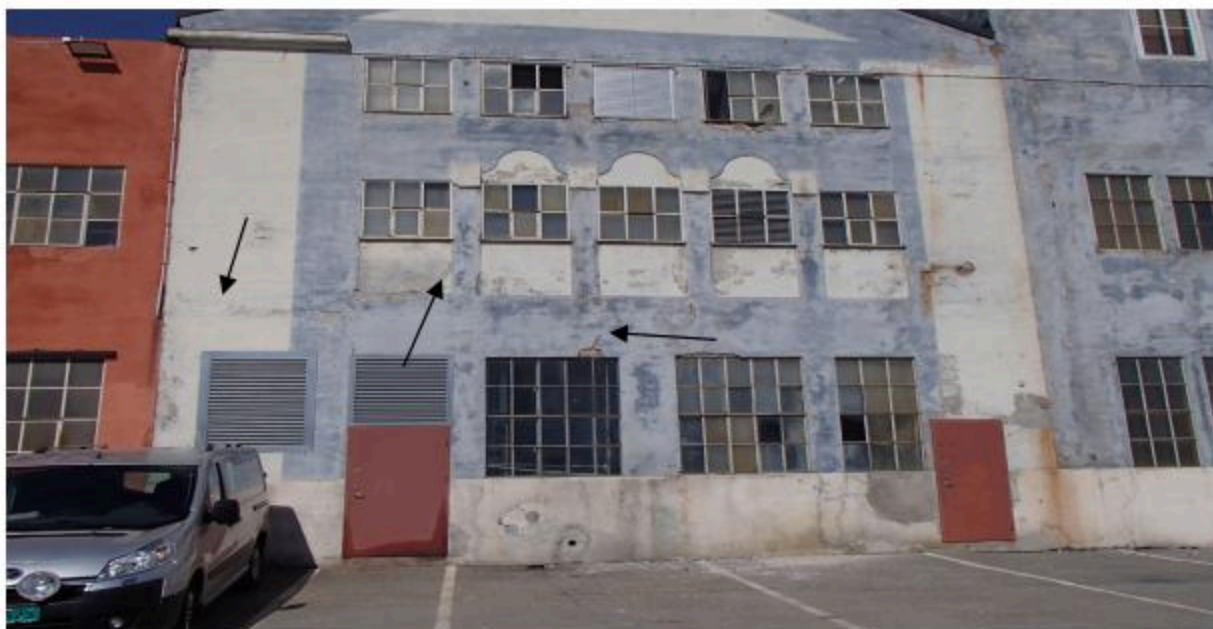
Det er en del større felt med betongavskallinger og frilagt korrodert armering rundt vindusutsparingene på gavlfasaden mot syd, se figur 8. Det er også påvist mange større og mindre felt med bomskade. I tillegg er det flere steder kraftige riss ut fra de samme utsparinger med ulik lengde og vidde. I tillegg er det en del krakelering og avskallinger i pussjiktet samt omfattende bomskade. Nede på sokkelen på den samme fasaden er det mye misfarging i puss og overflatebehandling og disse områdene bærer preg av omfattende eksponering for fukt og mekanisk påvirkning. I skjøten på bygget, mot 1928-fløyen, er det en del felt med pussavskallinger og bomskade.

Figur 8: Mange felt med betongavskallinger og frilagt korrodert armering rundt vindusutsparinger og flere kraftige riss → i fasadene.

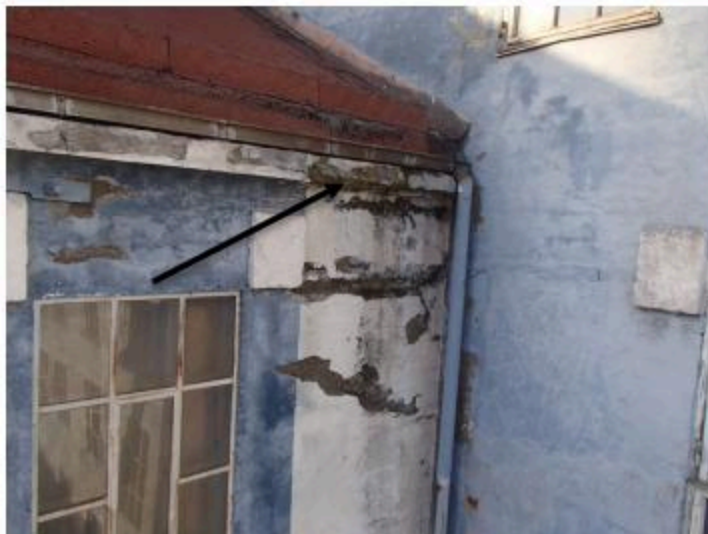
På den søndre langfasaden til den vestgående fløyen av bygget er det påvist omfattende betongskader og antagelig også armering med redusert tverrsnitt. I hjørnet inn mot vestfasaden på 1928-bygget er det kraftige sprekker, puss- og betongavskallinger og frilagt korrodert armering i utkraget gesims, se figur 9. Videre utover mot gavlen på den samme fasaden er det også omfattende skader av samme type og omfanget av skader i gesimsen er økende. Det er også pussavskallinger og sprekker i søyler mellom vinduer som indikerer omfattende armeringskorrosjon i disse, se figur 10. Videre er det også her flere mindre punktavskallinger samt større felt med bomskade i både puss og underliggende betong.

Figur 9: Fasade syd på vestfløy. Omfattende betongavskalling, sprekker og frilagt korrodert armering i gesims.

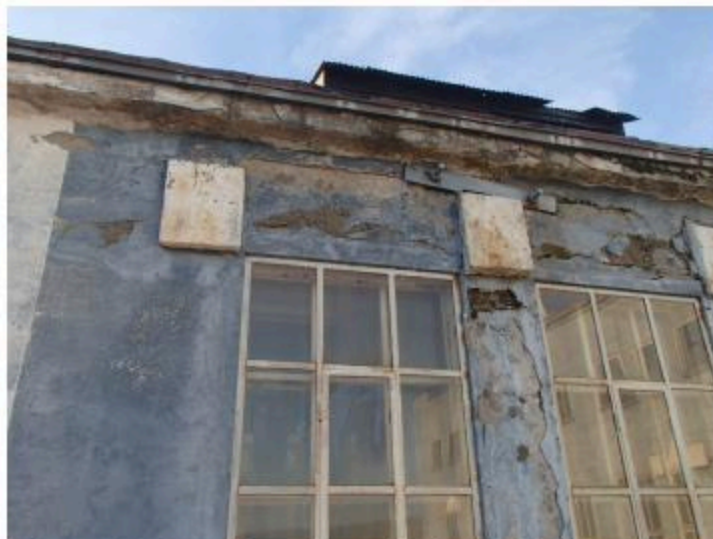
Figur 10: Langfasade syd på vestfløy. Omfattende betongskader i både gesims og deler av veggflatene.

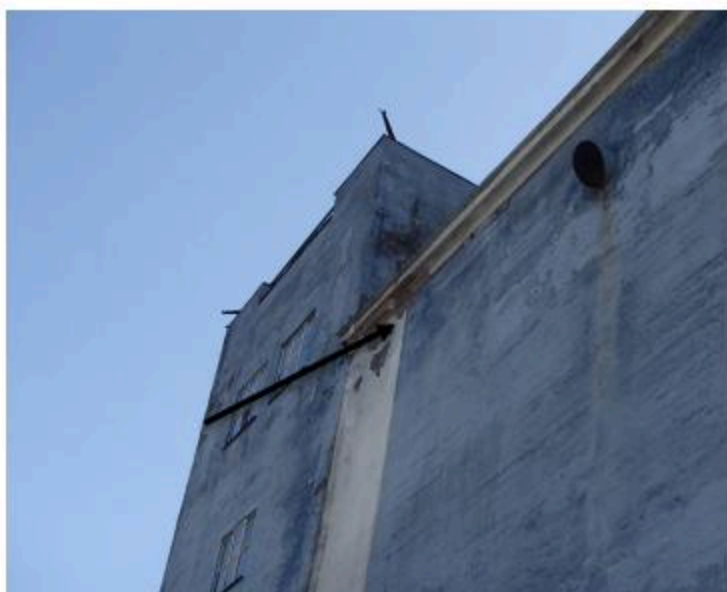
På nordfasaden er det generelt noe mindre synlige skader og litt mindre slitt og nedbrutt overflatebehandling. De mest synlige skadene opptrer oppunder gesimsen i form av puss- og betongavskallinger, se figur 11. Ut mot hjørne nordvest er det både en større skade med en stor betongavskalling med frilagt korrodert armering og et område oppunder gesimsen med bomskade, avskalling og sprekker i betongen, se figur 12. Her er det også et større felt med malingsavflassing og misfarging etter lekkasje fra takrenne/nedløp, se figur 12

Figur 11: Fasade nord øvre del. Avskalling av puss og betong oppunder gesims.

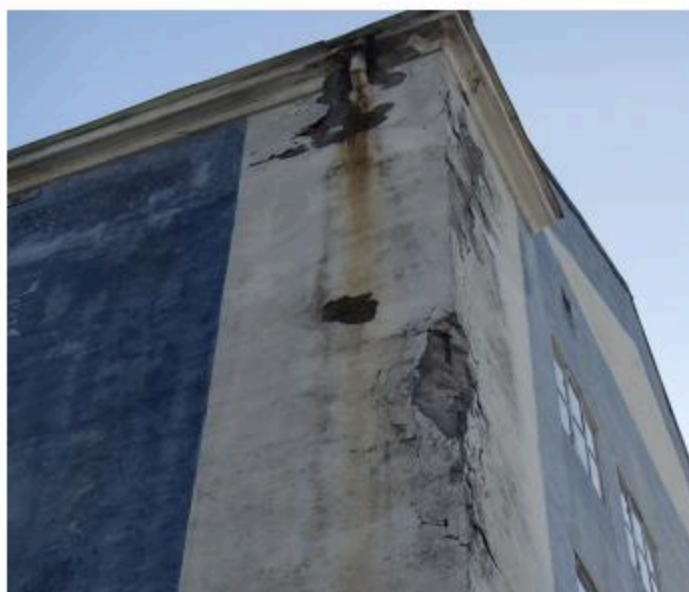
Figur 12: Større betongavskalling med frilagt korrodert armering, sprekk og bomskade under gesims samt malingsavflassing og misfarging.

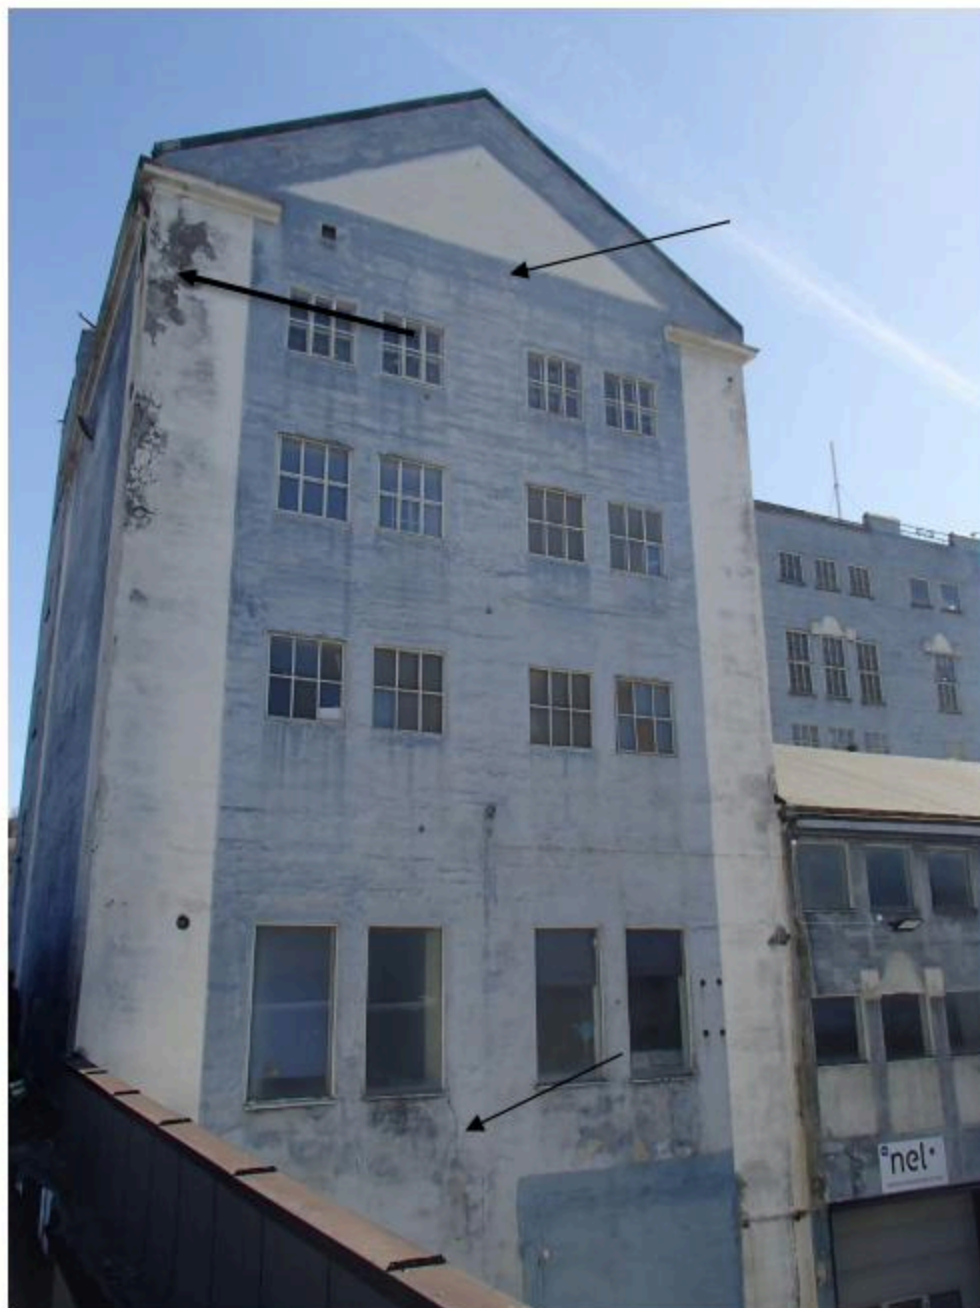
På den høye gavlfasaden mot vest er det hjørneskaden mot hjørne nordvest som har størst omfang, se figur 13. Der er det både malingsavflassing, bomskade, sprekker og

betongavskalling med frilagt korrodert armering. I tillegg har denne fasaden en del riss ulike med forskjellige retninger. Enkelte av rissene går diagonalt ut fra utsparinger mens andre er mere tilfeldig fordelt på fasaden. Noen av de mere tilfeldige rissene er antagelig kun lokalisert i pussjiktet, selv om dette ikke er undersøkt ved å fjerne pussen. Overflatebehandlingen er generelt relativt slitt og nedbrutt også på denne fasaden.

Figur 13: Gavlfasade vest. Større felter med betong og pusskader i hjørne nordvest. For øvrig en del riss med varierende lengde og vidde.

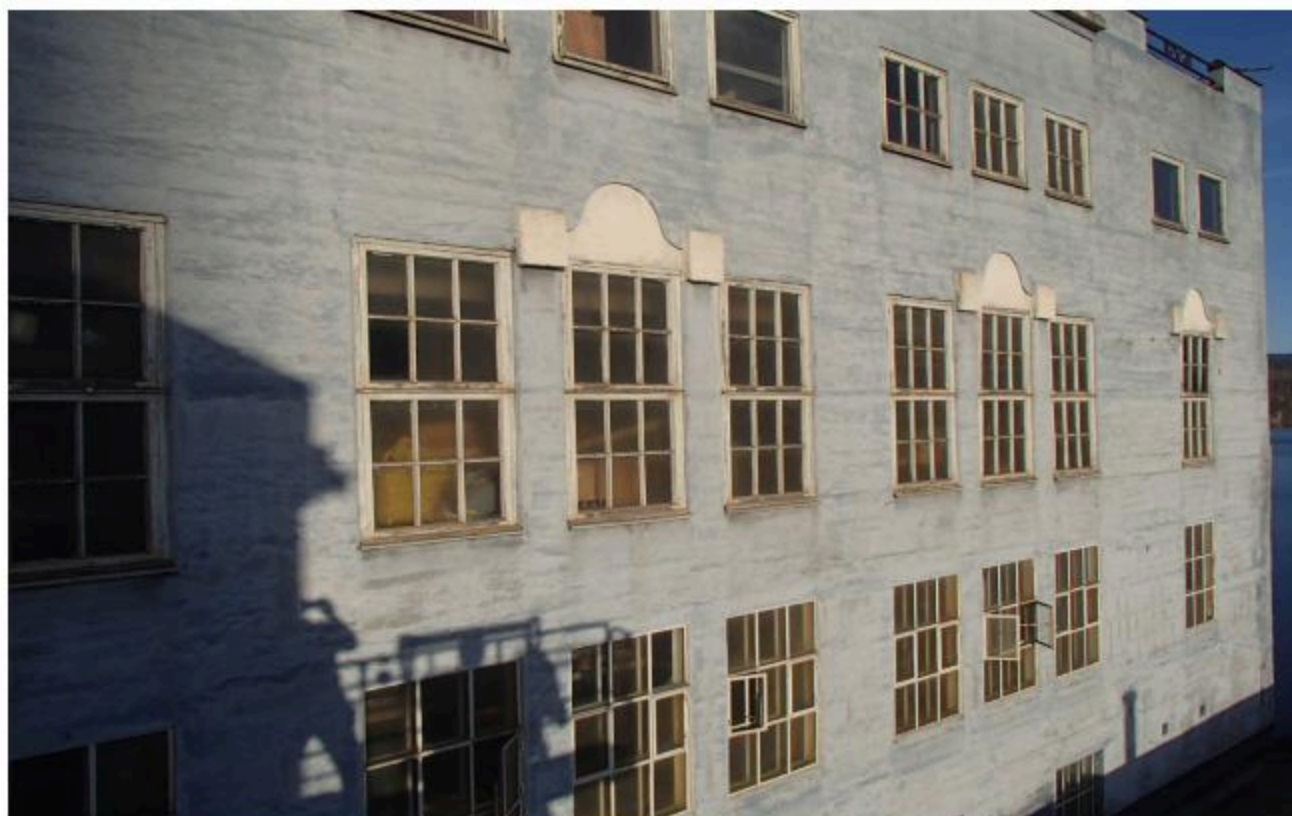
Langfasaden mot vest, over taket på lav del av 1918-bygget, har begrensede synlige skader i overflatebehandlingen se figur 14. Den er slitt og noe nedbrutt, men det er ikke observert noen store felt med avskalling. Fasaden har noen felter med bomskader samt riss med ulik vidde og lengde. Omfanget av dette er begrenset. Ut mot hjørne syd er det noen felt med skader i overflaten og enkelte mindre punktavskallinger og riss i pussjiktet. Det er også registrert enkelte felt oppunder den støpte gesimsen med riss og avskallinger av puss og betong. Betongen ser også her stedvis svært forvitret ut.

Figur 14: Langfasade mot vest. Relativt lite skader i form av malingsavflassing, betongavskalling og frilagt korrodert armering.

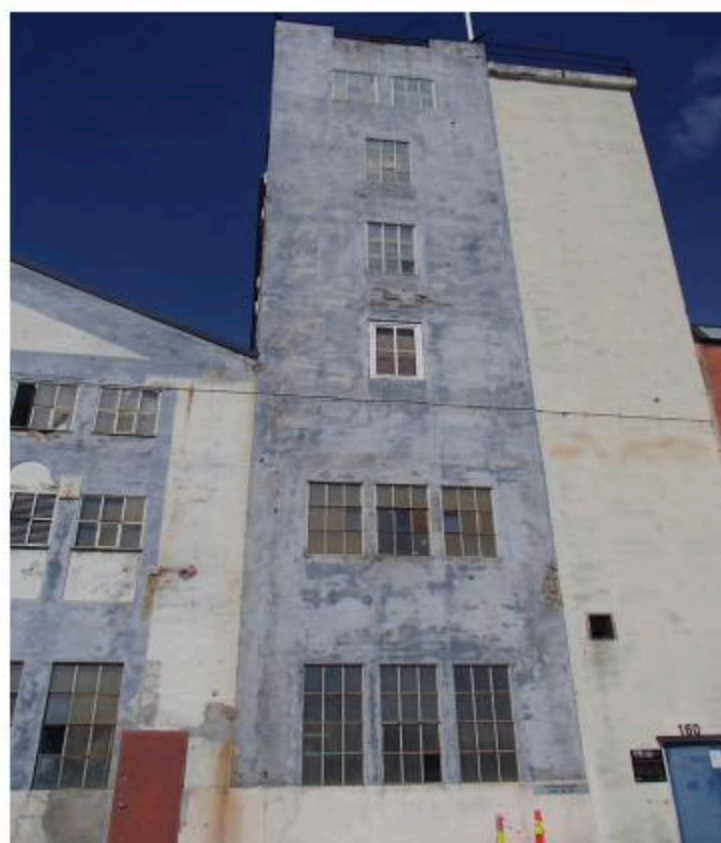
På sydfasaden er det flere områder med kraftig betongavskalling og frilagt korrodert armering, både inne på fasadene og ut mot hjørner, se figur 15. Det er også et kraftig vertikalt riss i overgangen mot sydfasaden på 1918-bygget. Her er det også felt med pussavskalling og bomskade samt krakelert puss og/eller maling. I hjørnet sydvest over 1918-bygget er det også flere felt med bomskader og mindre avskallinger og riss. For øvrig forekommer det også på denne fasaden en del vilkårlige riss som er usikkert om kun opptrer i pussjiktet eller om de også går inn i underliggende betong.

Figur 15. Fasade syd. Flere felt med betongavskallinger og frilagt korrodert armering.

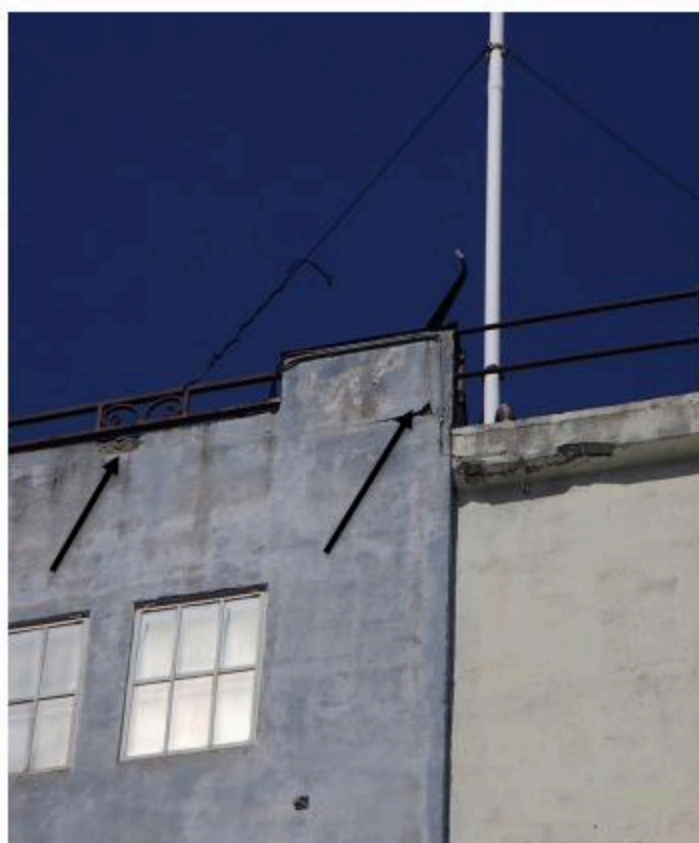
Figur 16. Fasade syd. Skade i form av sprekk og avskalling i overgang til parapet og avskalling topp vegg

I tilknytningen til overgangen mot den støpte parapeten på toppen av bygget, er det observert både en sprekk og avskalling mot hjørne sydøst. I tillegg er det også avskalling oppunder beslaget på toppen av veggen inn mot midten av veggen, se figur 16.

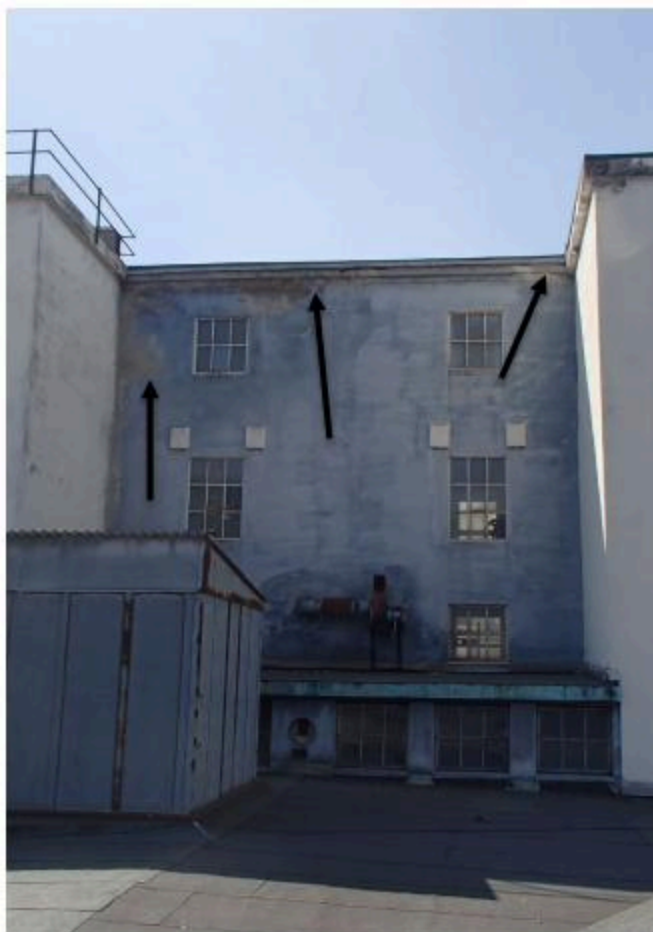
På østfasaden, mellom de to utbyggene, er det omfattende pussavskalling på flere felt i øvre del av veggen, se figur 17. Her er også flere områder hvor betongen i gesimsen er skallet av eller smuldret opp. I tillegg er det langs veggen mot trappesjakt syd, malingsavflassing i tilnærmet hele veggens høyde. Her er også riss og noe bomskader i nedre del av veggen. Ned mot overgansbeslaget mot underliggende tak er det en del mindre pussavskallinger og bomskader.

Figur 17: Midtre del av fasade øst. Omfattende puss og betongavskalling i øvre del av veggen og oppunder gesimsen. Malingsavflassing i søndre del av veggen

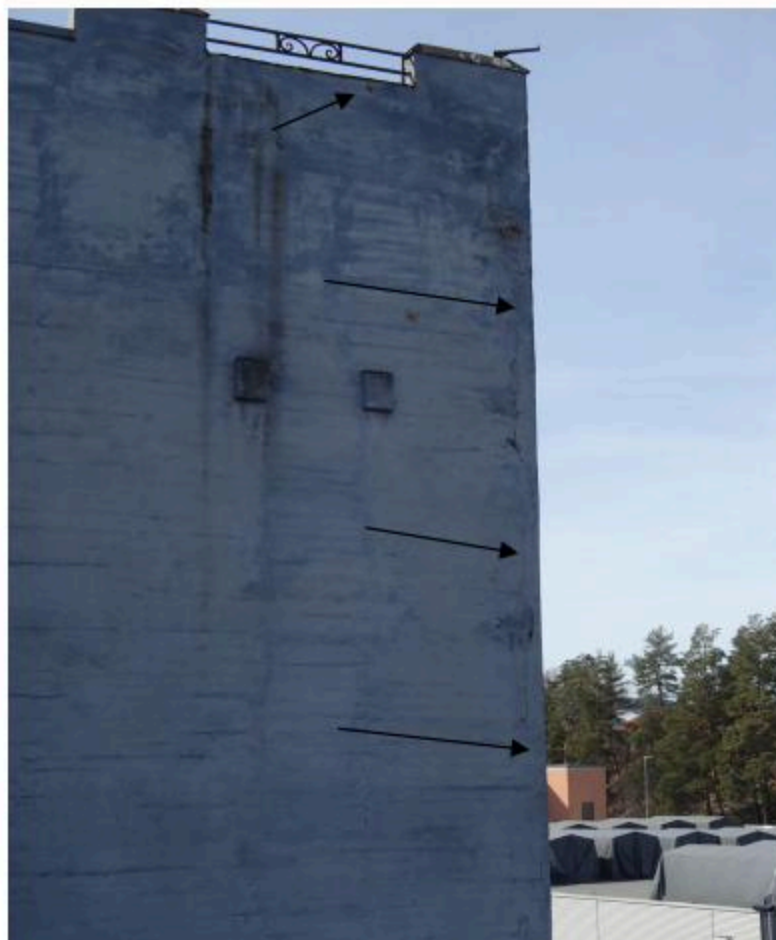
På den nordre delen av østfasaden er det et kraftig vertikalt riss langs hjørne nordøst i store deler av veggens høyde, se figur 18. Opp mot toppen av veggen, i overgangen mot toppbeslag og parapet, er det flere riss som indikerer armeringskorrosjon og enkelte mindre punktavskallinger med betong.

Figur 18: Nordre del av fasade øst. Vertikal sprekk langs hjørne nordøst. Riss i overgang mellom parapet og toppvegg.

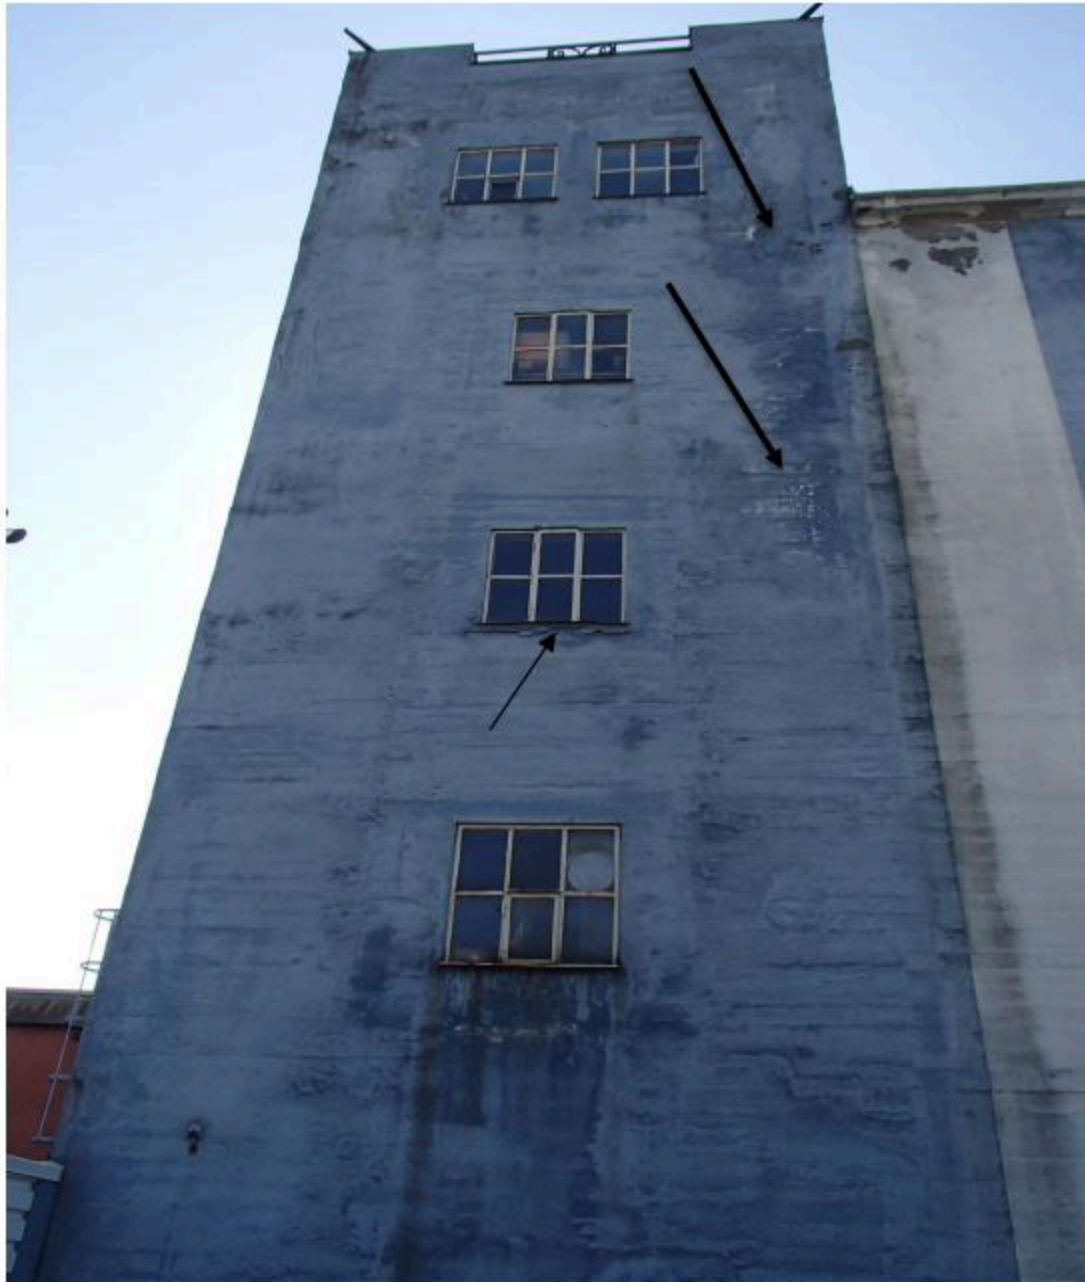
På fasade nord er det flere felt med krakelering og riss med salt- og kalkutslag i øvre halvdel av fasaden, se figur 19. Denne fasaden har også felt hvor puss og betong har synlige riss eller skader fra underliggende armeringskorrosjon. I underkanten av et av vinduene er det kraftig sprekk og synlig løs betong over korrodert armering. Overflatebehandlingen på denne fasaden er som for de øvrige fasadene. Malingen er slitt og nedbrutt og det er mindre felt med malingsavflassing og synlig løse flak. Fasaden er også skjoldete og har misfarging fra lang tids fuktesponering i noen felt.

Figur 19: Fasade nord. Omfattende krakelering med salt- og kalkutslag på øvre halvdel av fasade. Punktavskallinger av betong og skade under vindu som følge av armeringskorrosjon.

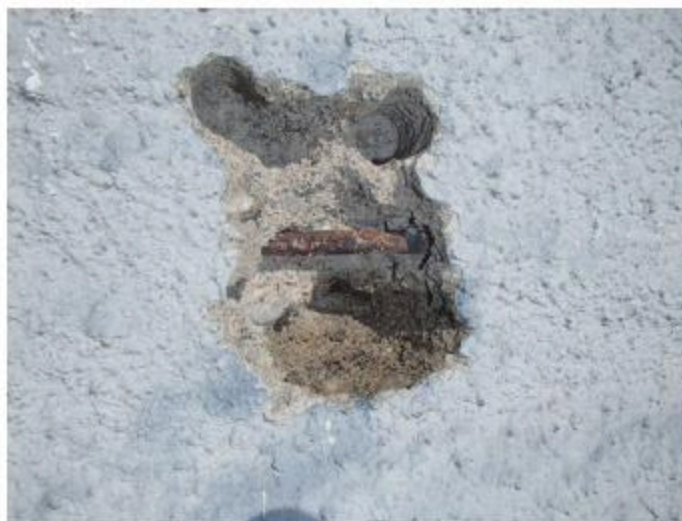
Figur 21: Typisk armering med rustgrad C.

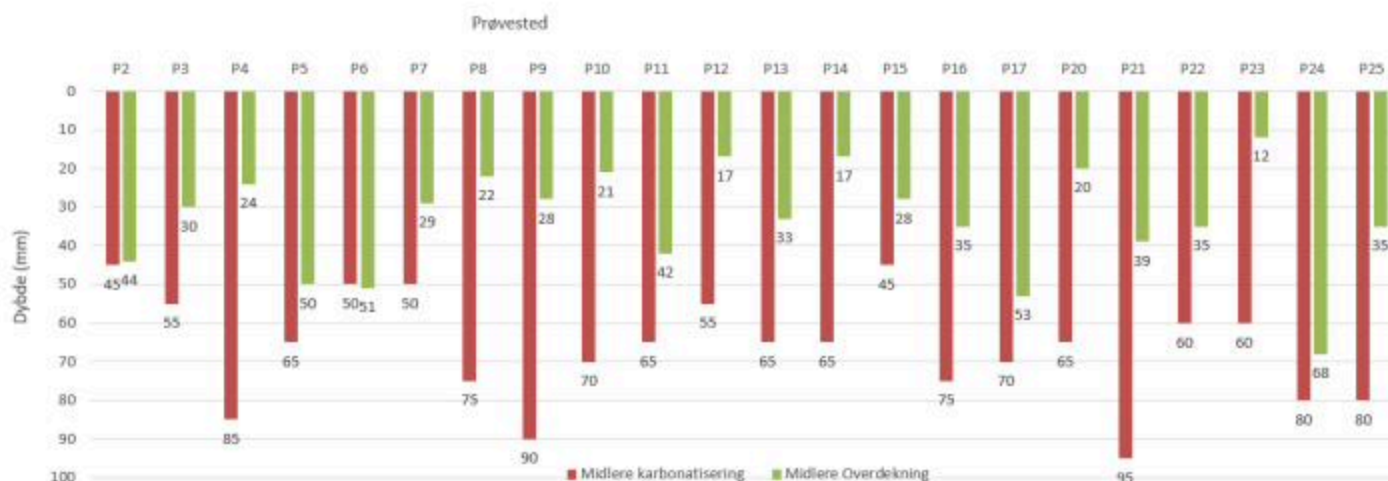
I figur 22 er forholdet mellom armeringsoverdekning og karbonatiseringsdybde på de utvendige fasadene vist. Diagrammet viser tydelig at karbonatiseringsdybden i all hovedsak er betydelig dypere enn den midlere armeringsoverdekning. Dette betyr at hovedtyngden av armeringen i alle fasader ligger i betong som er karbonatisert og ikke beskytter armeringen mot korrosjon.

Figur 22: Forholdet mellom armeringsoverdekning og karbonatiseringsdybde på utvendig fasader

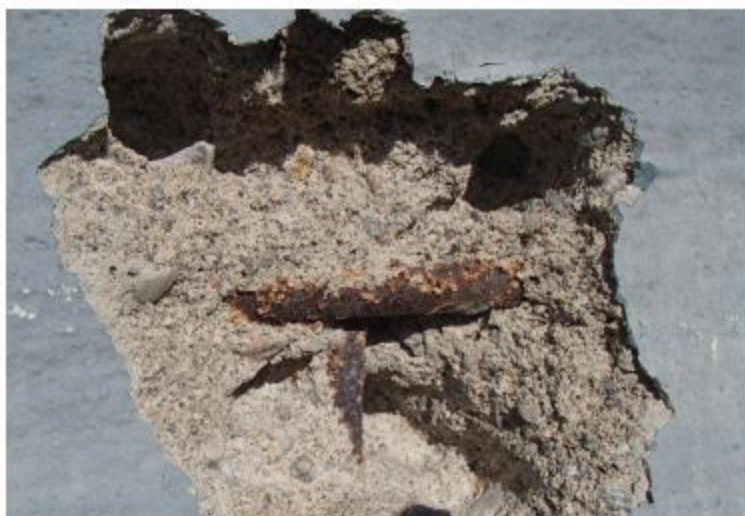
Figur 23: Porøs betong med svært lite bindemiddel og lav fasthet.

Gjennomgående i alle prøvefelt er det påvist armeringskorrosjon, se figur 23 og 24 samt angivelse av korrosjonsgrad i opphugging for hvert prøvefelt i vedlegg V1. Korrosjonsomfanget på armeringen i mange prøvefelt viser generelt at all armering er korrodert. Omfanget av korrosjon varierer fra overflaterust, korrosjonsgrad B og C, til enkelte prøvefelt med korrosjonsgrad D. Omfanget av prøvefelt med korrosjonsgrad D er begrenset og i de felt det er påvist er tverrsnittsreduksjon ikke dramatisk. Variasjonen i korrosjonsgraden følger i stor grad variasjonen i den opplevde kvaliteten på betongen og utstøping ved opphugging samt opprinnelig overdekning på armeringen.

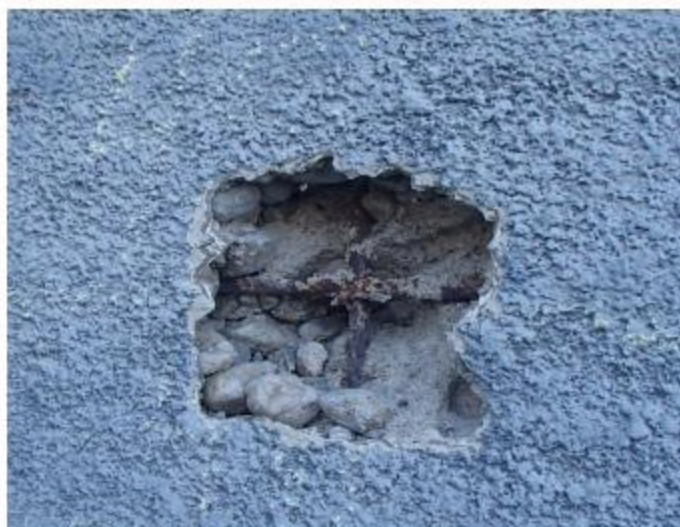
Figur 24: Opphugging i prøvefelt med typisk mye stein i betongen.

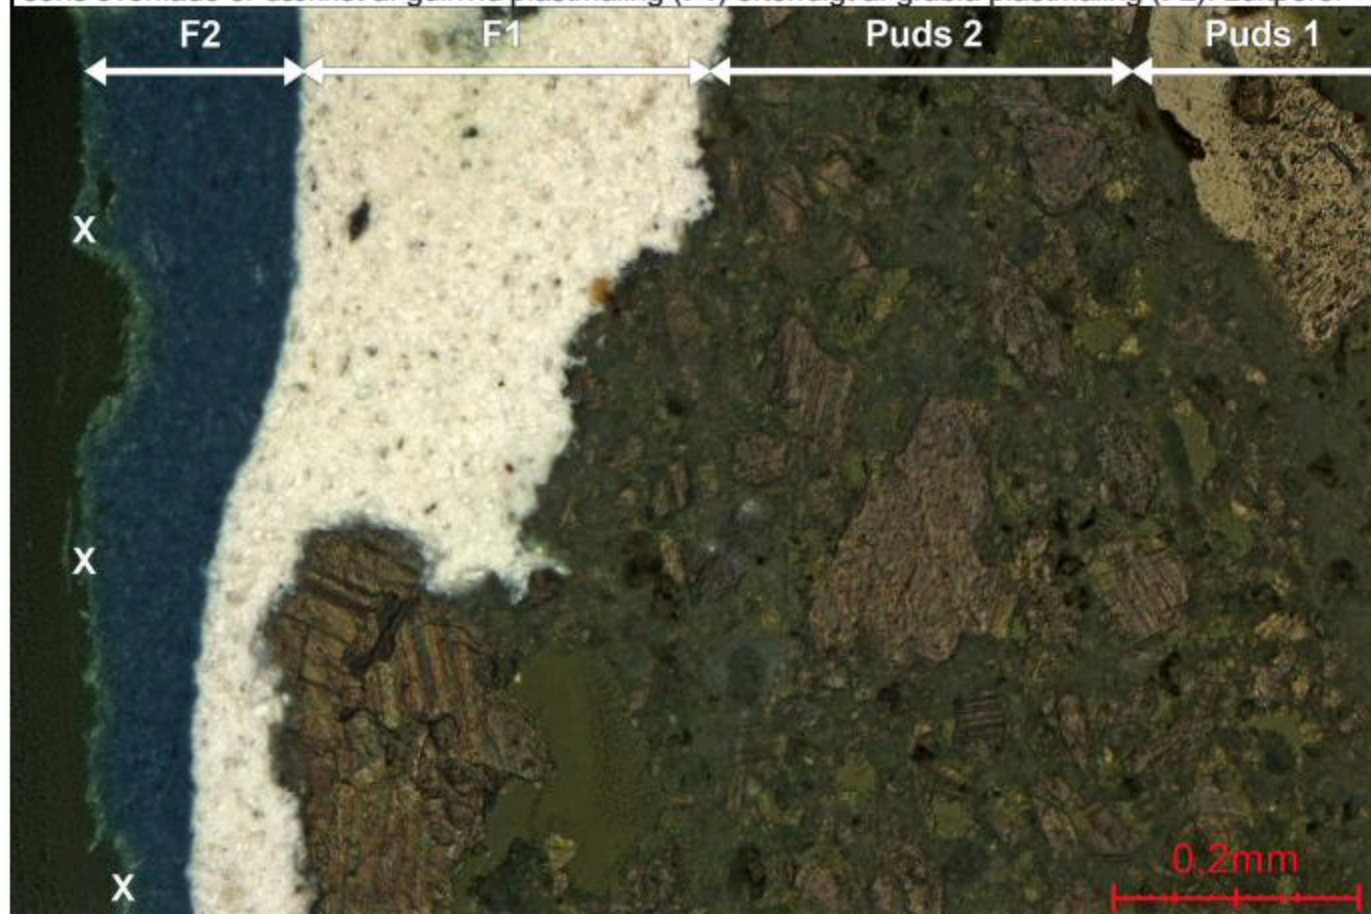
Foto: 2 (F2247-2) Type: Mikrofoto Prøve nr.: P230603-1 Belysning: P Filter: +N

Prøve mærket: Prøve 1 – Gavlfasade syd, fløy fra 1918: Billede viser de to lag plastmaling ved øget forstørrelse og under anvendelse af en anden type belysning og mikroskopfilter, som bedre gengiver de aktuelle kulører. Det blå pigment i den gråblå plastmaling er ikke kulørstabil og overfladen fremstår afbleget (X)

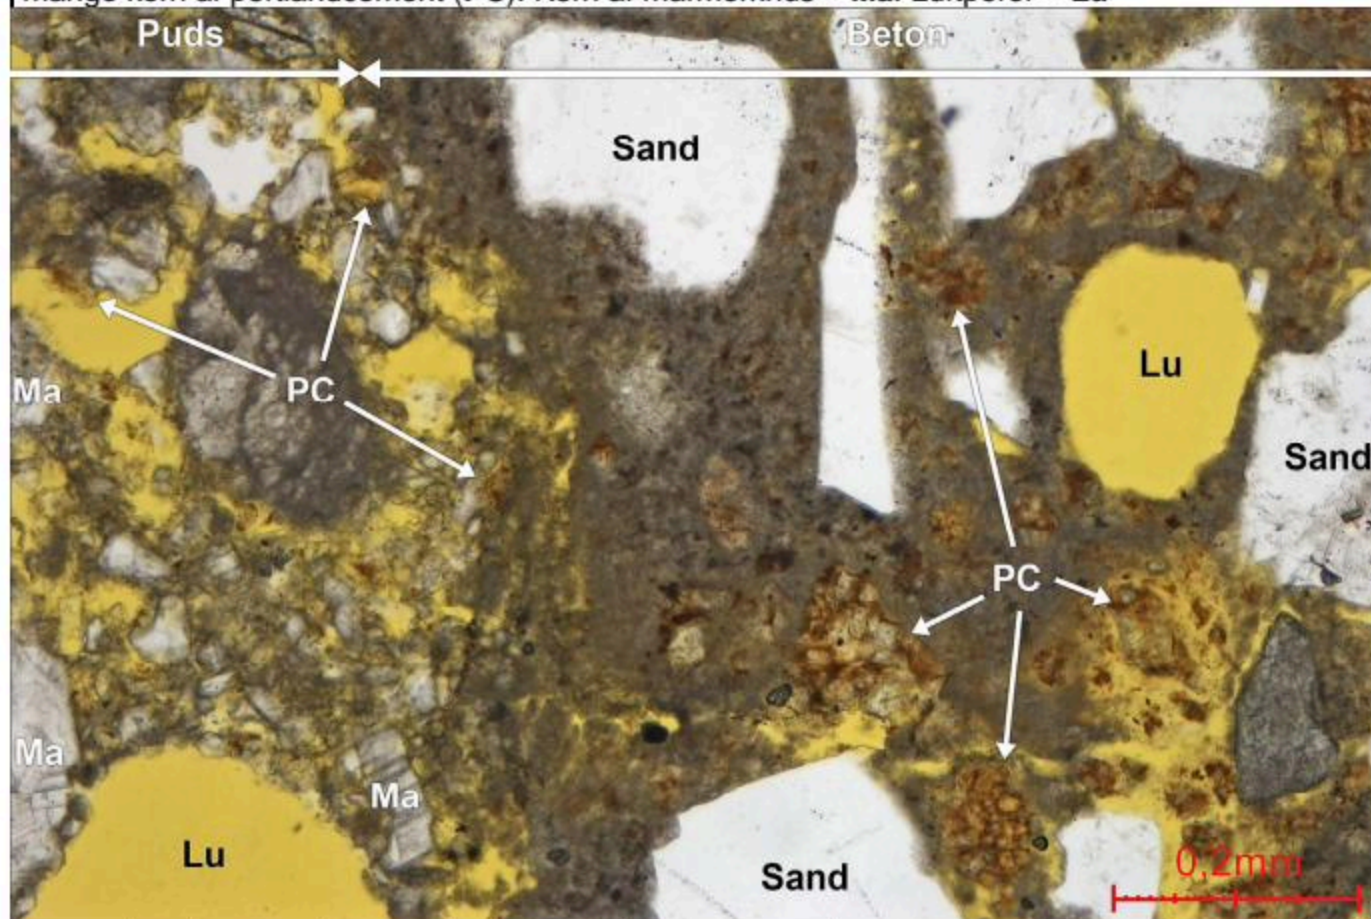
Foto: 4 (F2247-4) Type: Mikrofoto Prøve nr.: P230603-2 Belysning: A Filter: -N

Prøve mærket: Prøve 2 – Fasade syd, høyblokk fra 1928: I områder af prøven er det grå cementklinker-mineral ferrit i portlandcementen (PC) nedbrudt og omdannet til gulorange, okker-lignende mineraler. I de berørte områder har både den oprindeligt lysegrå beton og den oprindeligt hvidgrå tyndpuds (Puds) herved fået en blegorange kulør. Marmorknus = Ma. Luftporer = Lu

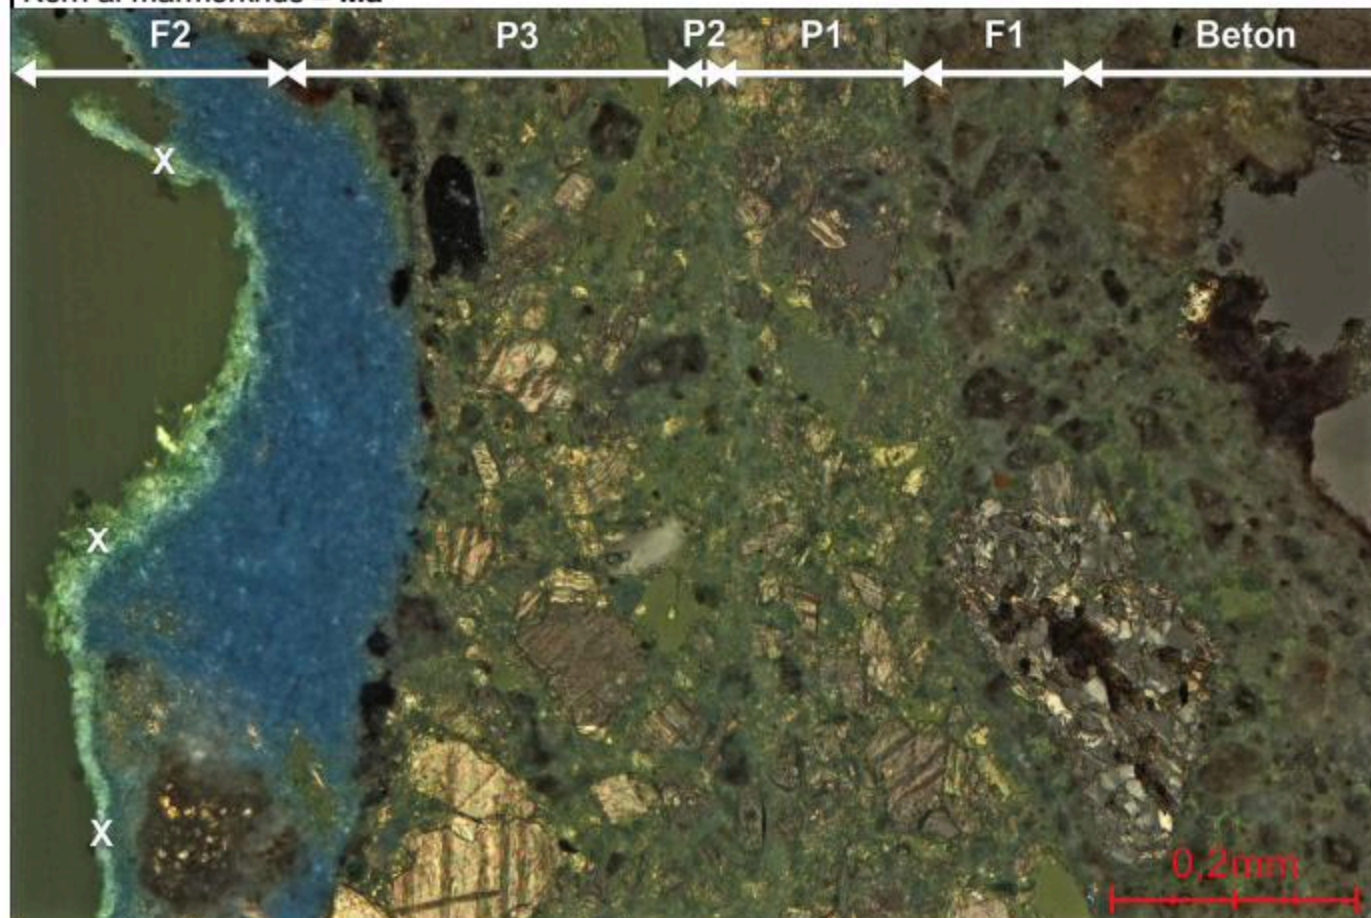
Foto: 10 (F2247-10) Type: Mikrofoto Prøve nr.: P230603-5 Belysning: A Filter: -N

Prøve mærket: Prøve 5 – Langfasade vest, fløy fra 1918: Billede viser samme udsnit af tyndslibet som foto 9, men en anden type belysning og mikroskopfilter er anvendt, som bedre gengiver de aktuelle kulører. Det blå pigment i den gråblå plastmaling fremstår afbleget i den yderste del (X)
