## Skalken, Høvik IF.

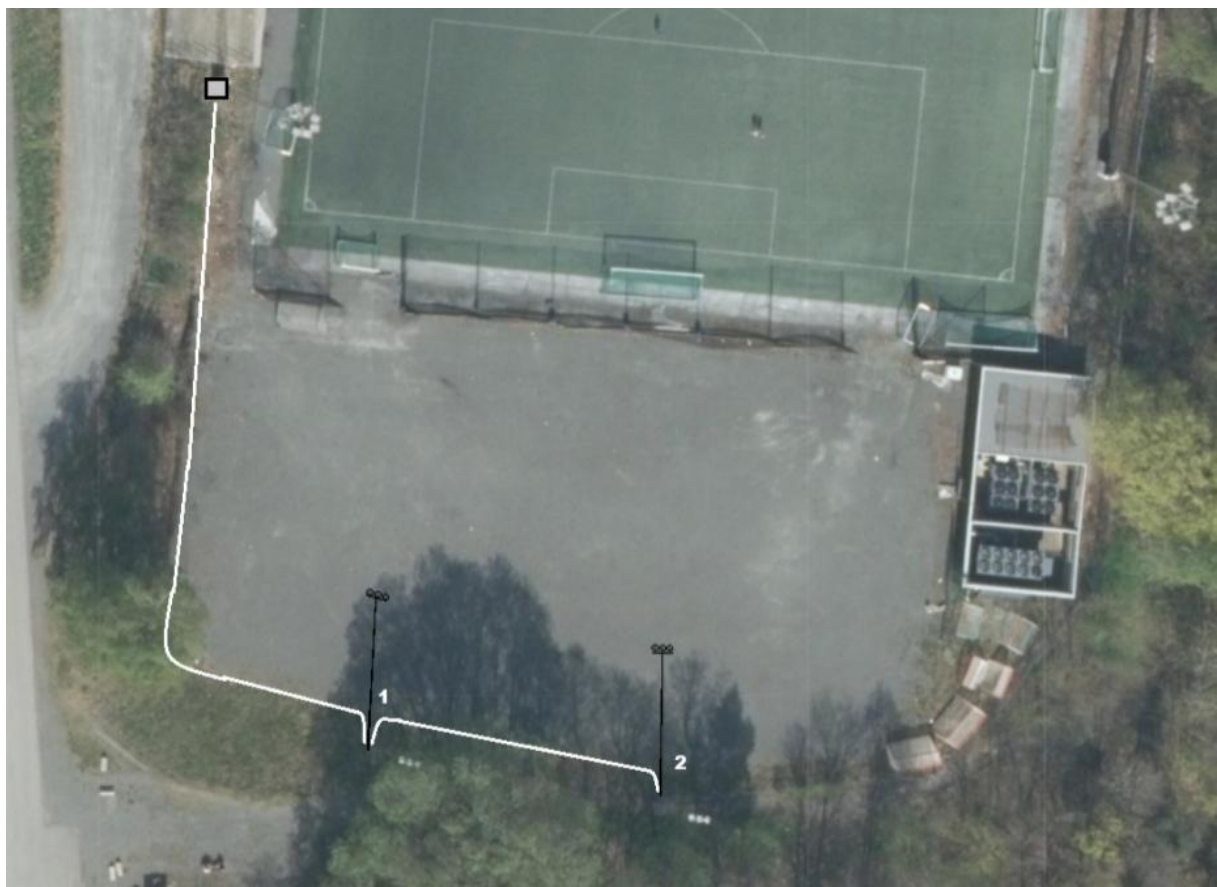
Skalken fikk tidligere strøm ifra kabelskap på lysmasten ved tribunen.

Kabelskapet ble oppgradert i forbindelse med bytte av belysning for hovedbanen, og kabel til belysningen er ikke tilkoblet i sikringsskapet igjen og henger på undersiden.

Det var tidligere egen Datek styre-enhet for skalken i sikringskapet, den er der ikke etter oppgraderingen.

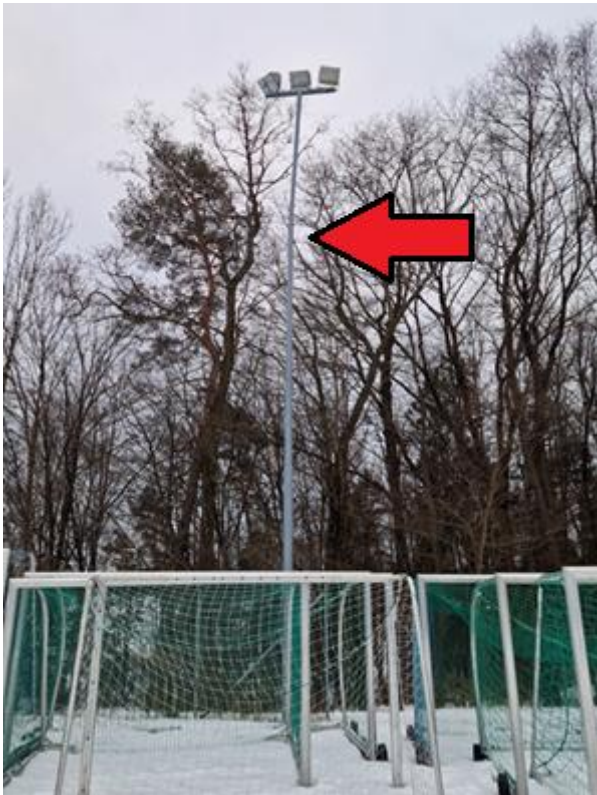
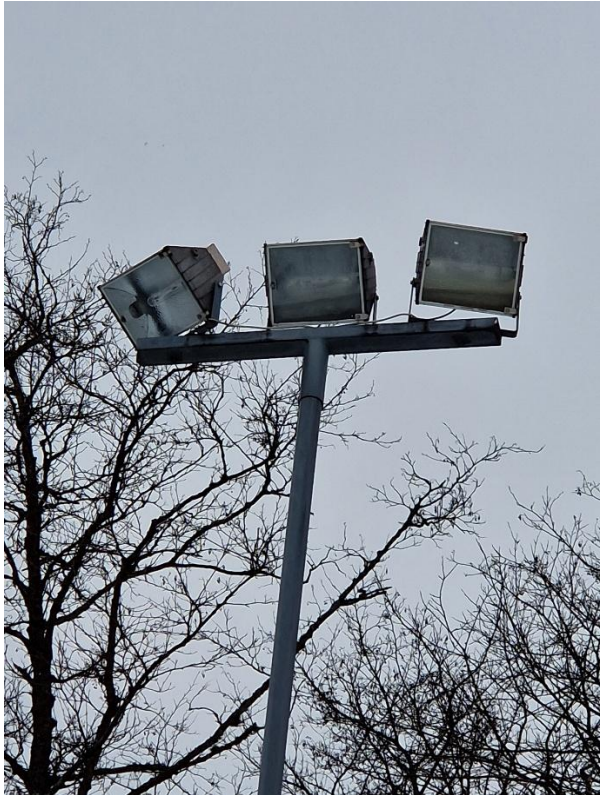
Stolpe 2 er skadet ved at den har en svakhet i overgangen mellom ledd 2 og 3 i stolpen og må skiftes. Belysningen ble utfaset i 2023 og bør skiftes til led.

Det er ukjent årstall på når dette ble montert, og det vil derfor være fornuftig å legge nye trekkerør fra kabelskap til stolper ved oppgradering av banen.
