BEFARINGSRAPPORT

TVERLANDET KUNSTGRESSBANE

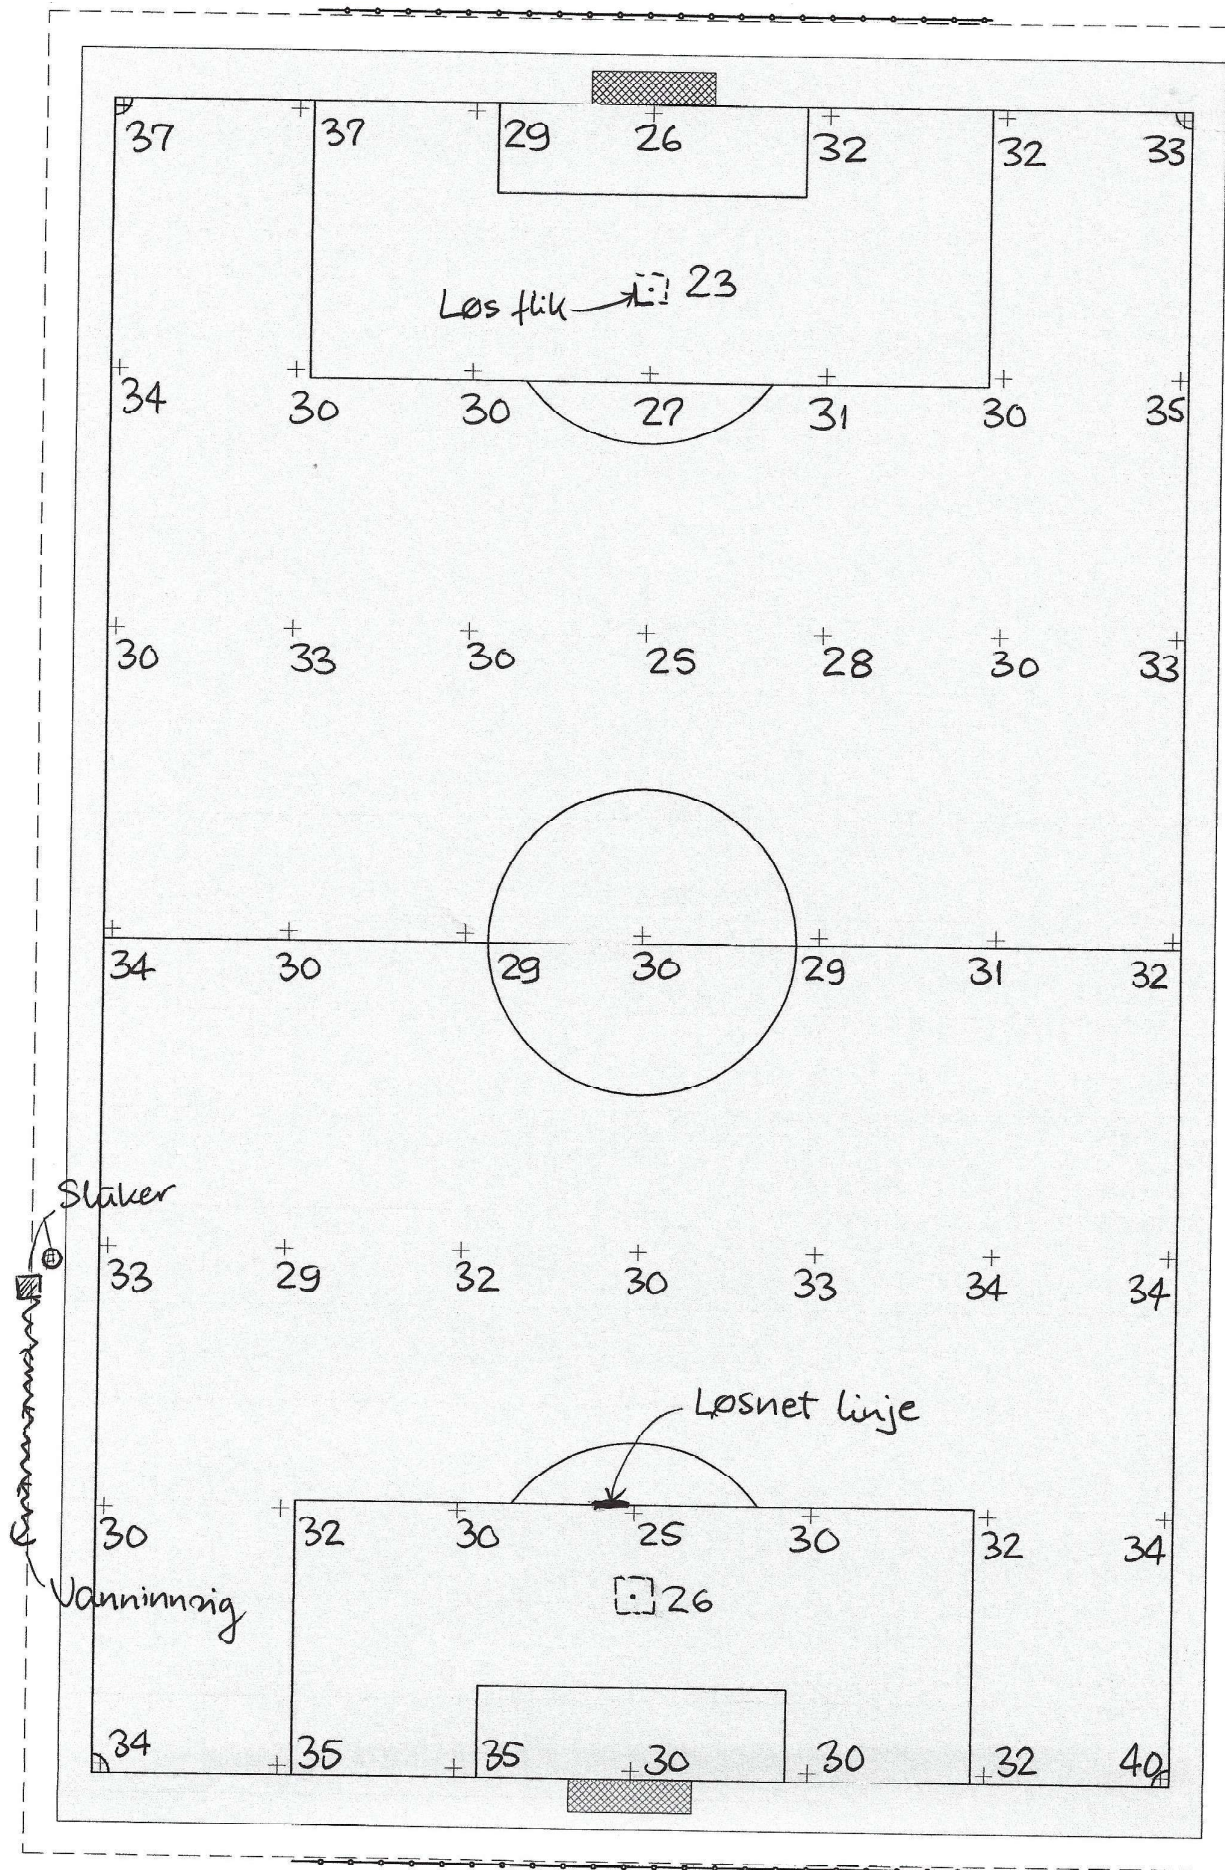
Gjennomsnittlig fyllhøyde sand/gummi; 31,5 mm $\phi = 26,9 \text{ mm}$

Målinger utført den 25. august 2021

Straks: Etterfylling av SBR langs sentralaksen, lime løse skjøter, tiltak for å stanse vanninnsig

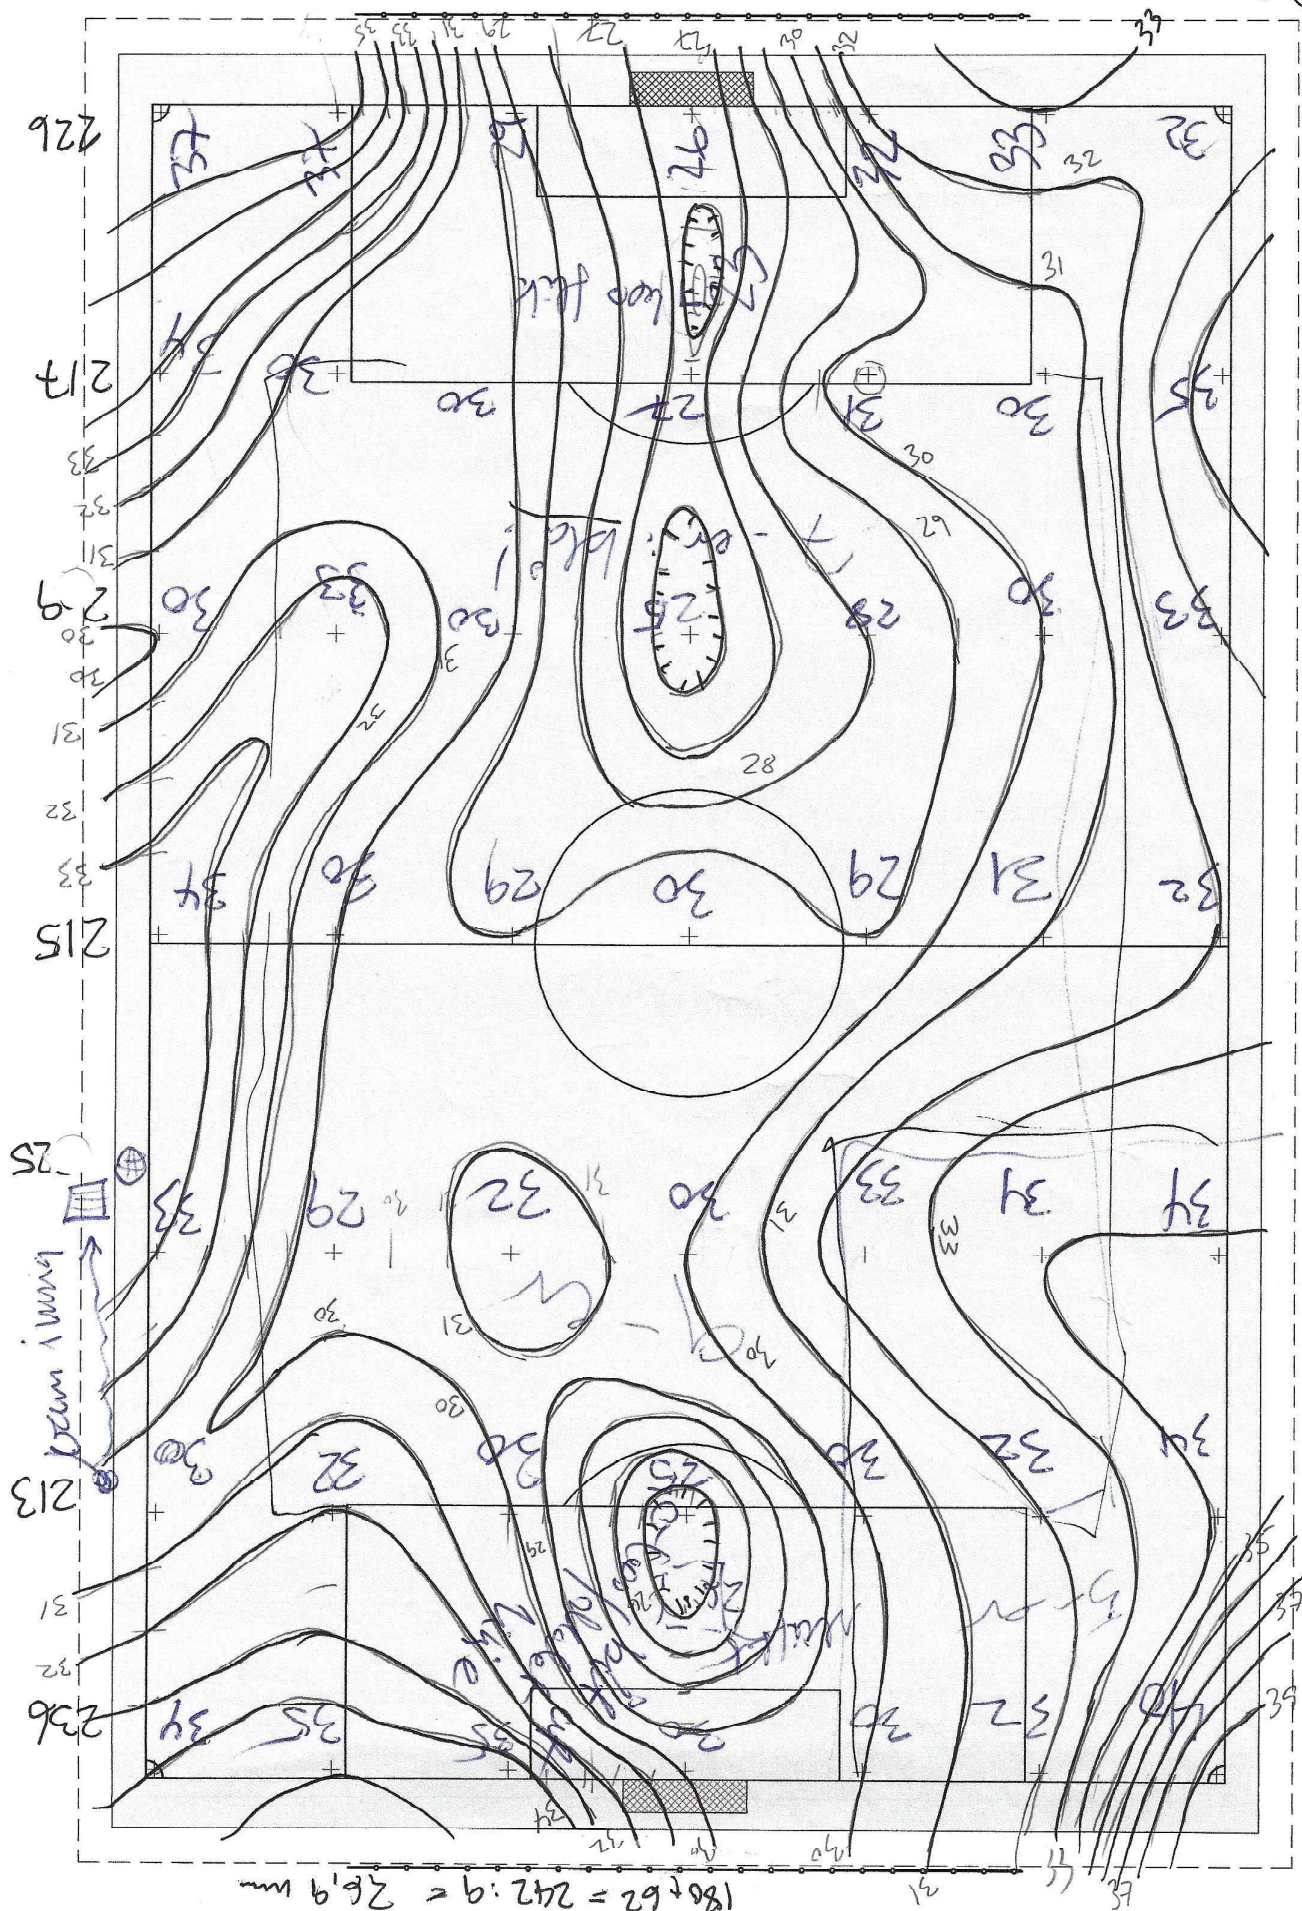
Gjennomsnittlig fyllhøyde sand/gummi; 31,5 mm $\Phi = 26,9$

Målinger utført den 25.8.21

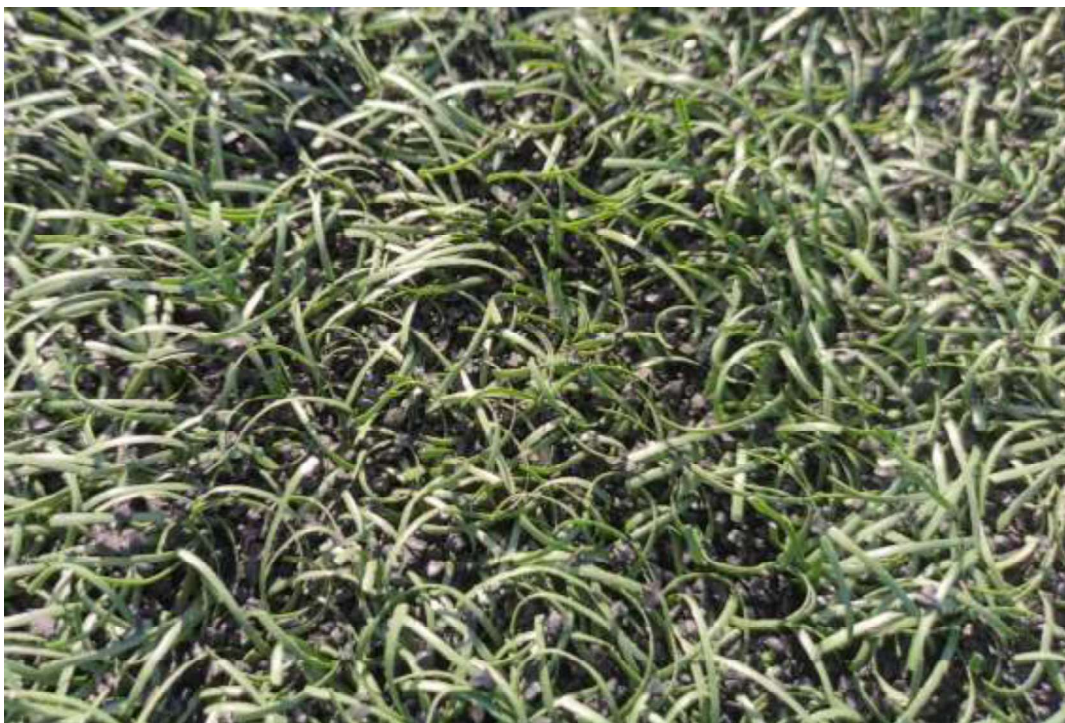
Bilde 1: Bilde av østre målfelt. Fiberen er noe oppsplittet og bøyer seg over fyllmaterialene

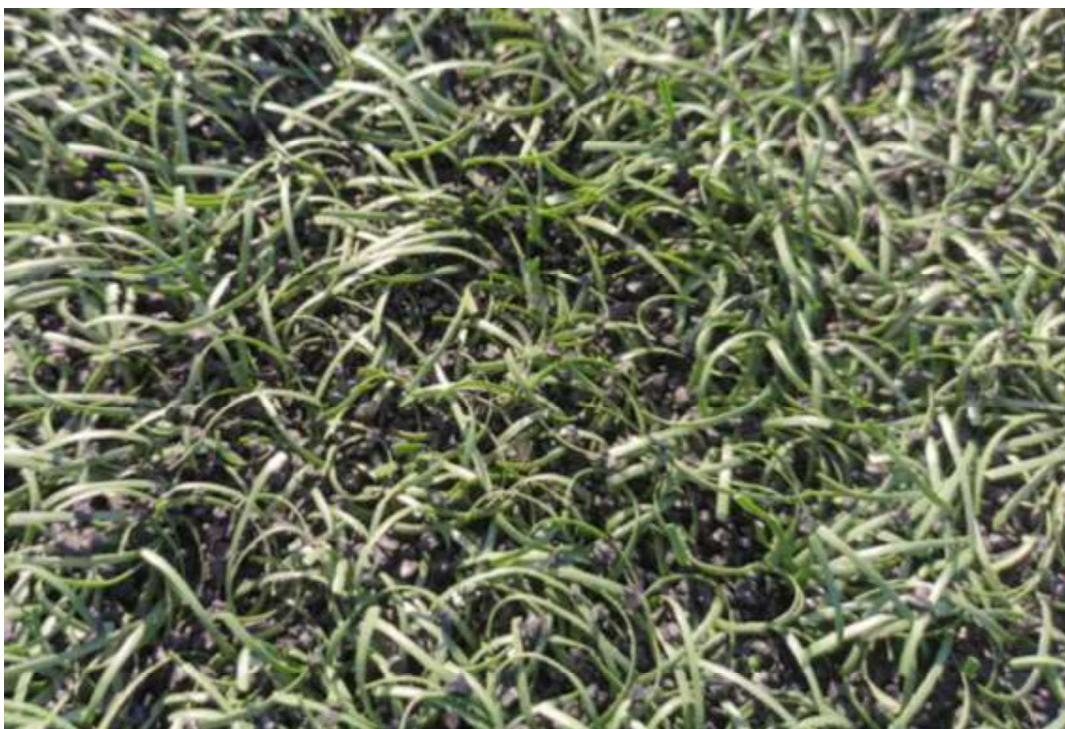
Bilde 2: Bilde av vestre målfelt. Her er fyllhøyden noe bedre, men fiberen er også her noe oppsplittet.

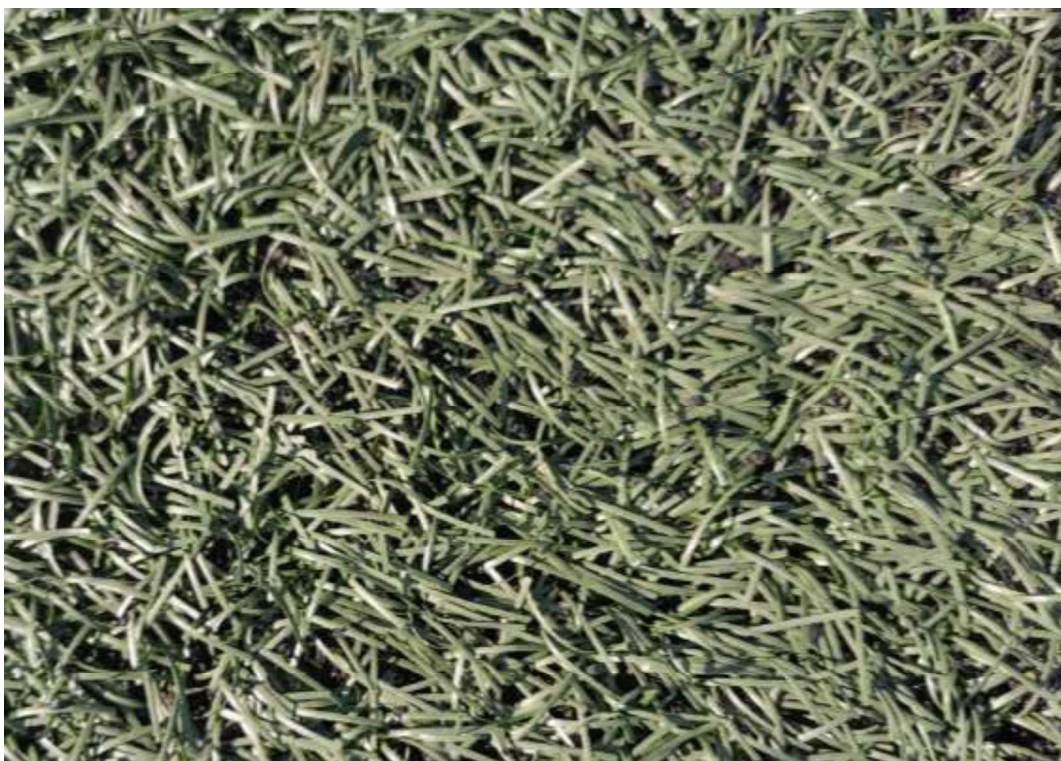
Bilde 3: Fiberen har lagt seg overfyllmaterialet over store deler av banen. Dette skyldes lang fiber (60 mm) og liten fyllhøyde (ca 30 mm) noe som gir 30 mm fri høyde med fiber og liten støtte

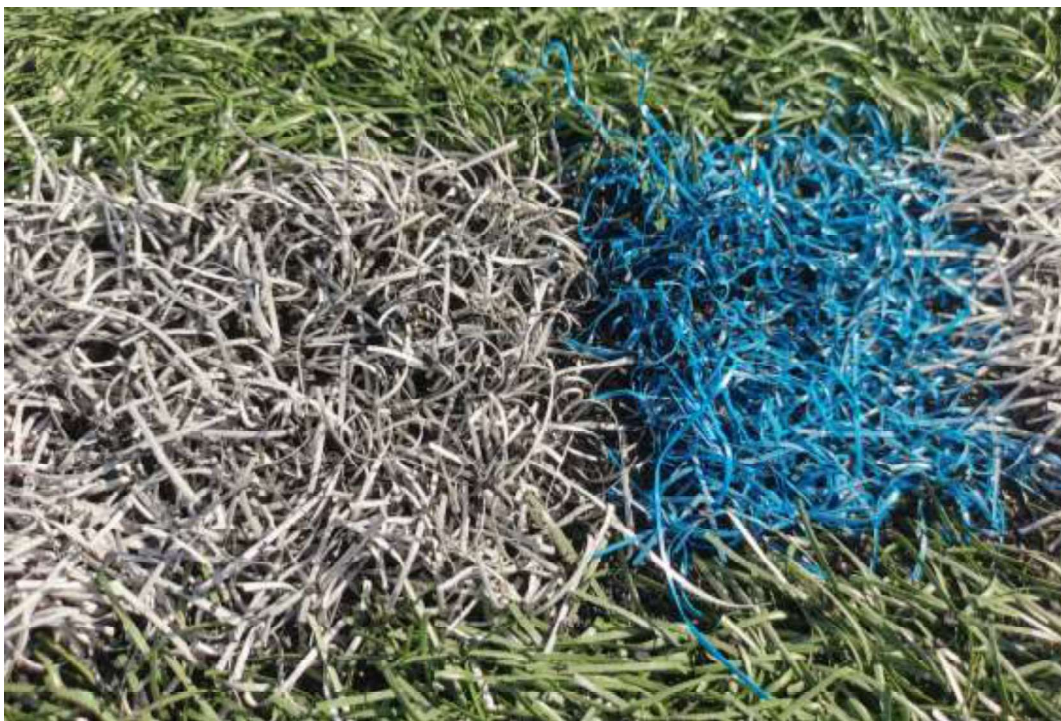
Bilde 4: Baner for aldersbestemt fotball er markert med blåmaling. Den hvite fiberen er noe mere oppsplittet enn den grønne

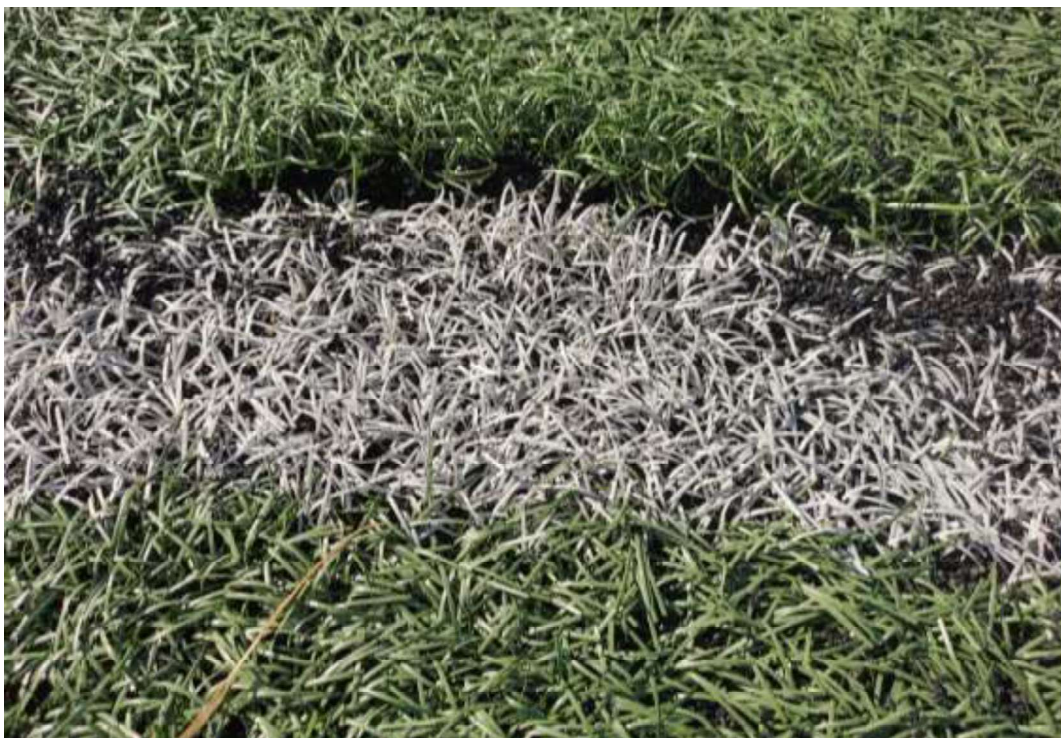
Bilde 5: Løs linje er registrert i vestre målfelt. Må limes umiddelbart.

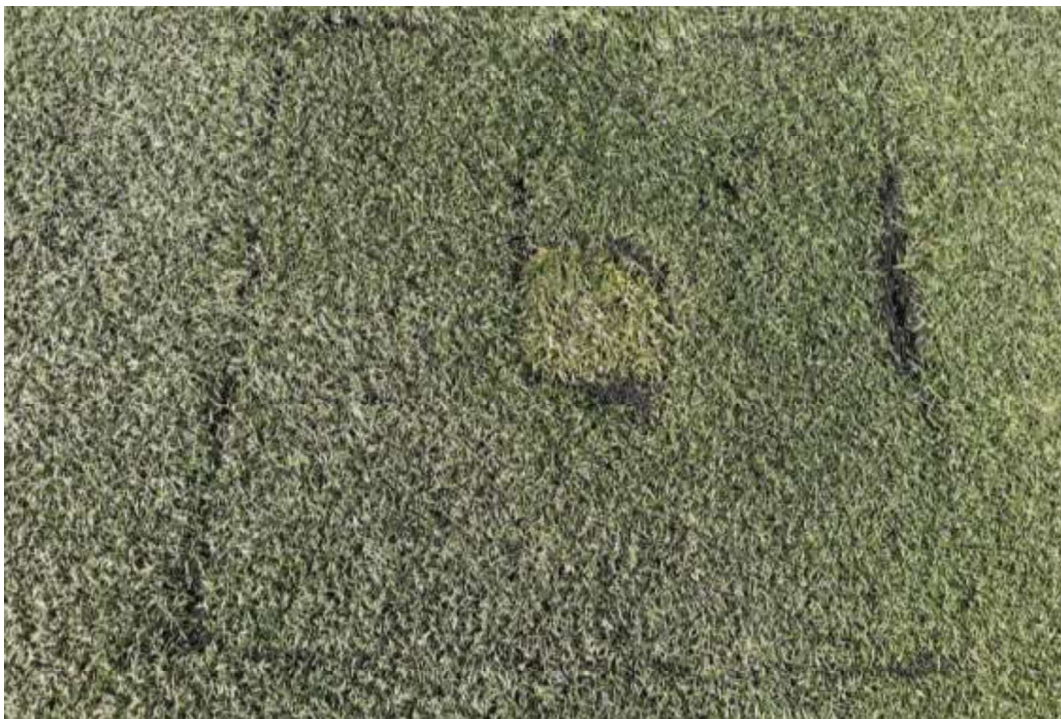
Bilde 6: Det er en løs flik på utskiftet gress i området for østre straffemerke. Bør limes snarest

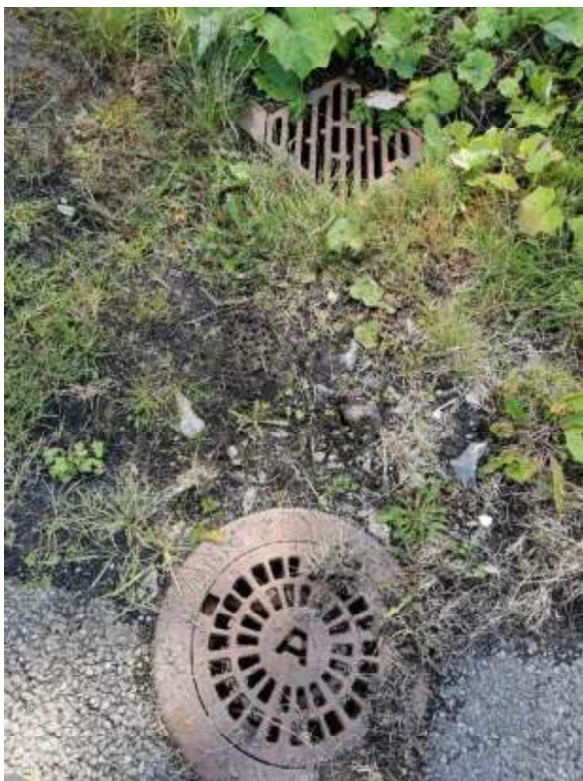
Bilde 7: Ny sluk er montert ved sandfangkummen utenfor nordre langside. Ingen bedring for vanntilsiget

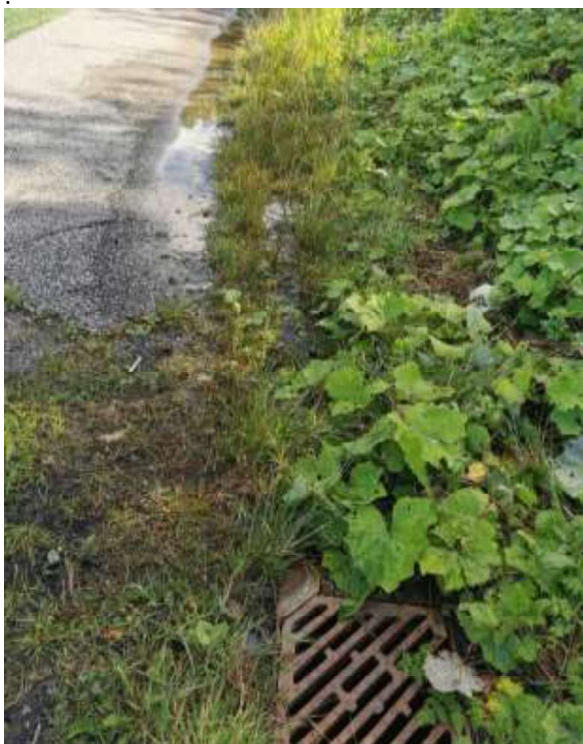
Det er et vanninnsig ved østre lysmast på søndre langside. Dette kommer trolig fra en bekk som er lagt i rør langs østre kortside. Bekkeinntaket bak vollen på sørsiden bør sjekkes (se vedlagte ledningsplan).

Bilde 8: Vannsiget kommer fra området ved vestre lysmast. En bekk er her lagt i rør og bekkeinntaket er sannsynligvis årsaken til vanninnsiget. Tiltak: tetting rundt inntaket
