Oppdragsgiver: Nye Veier As  
Tittel på rapport: Geoteknisk vurdering mur under veg ved Freim  
Oppdragsnavn: MK Innleie av prosjektleder RV13  
Oppdragsnummer: 618455-40  
Utarbeidet av: Tord Are Meisterplass  
Oppdragsleder: Kristian Losnegard Karlsen  
Tilgjengelighet: Åpen

## Geoteknisk vurdering mur under veg ved Freim

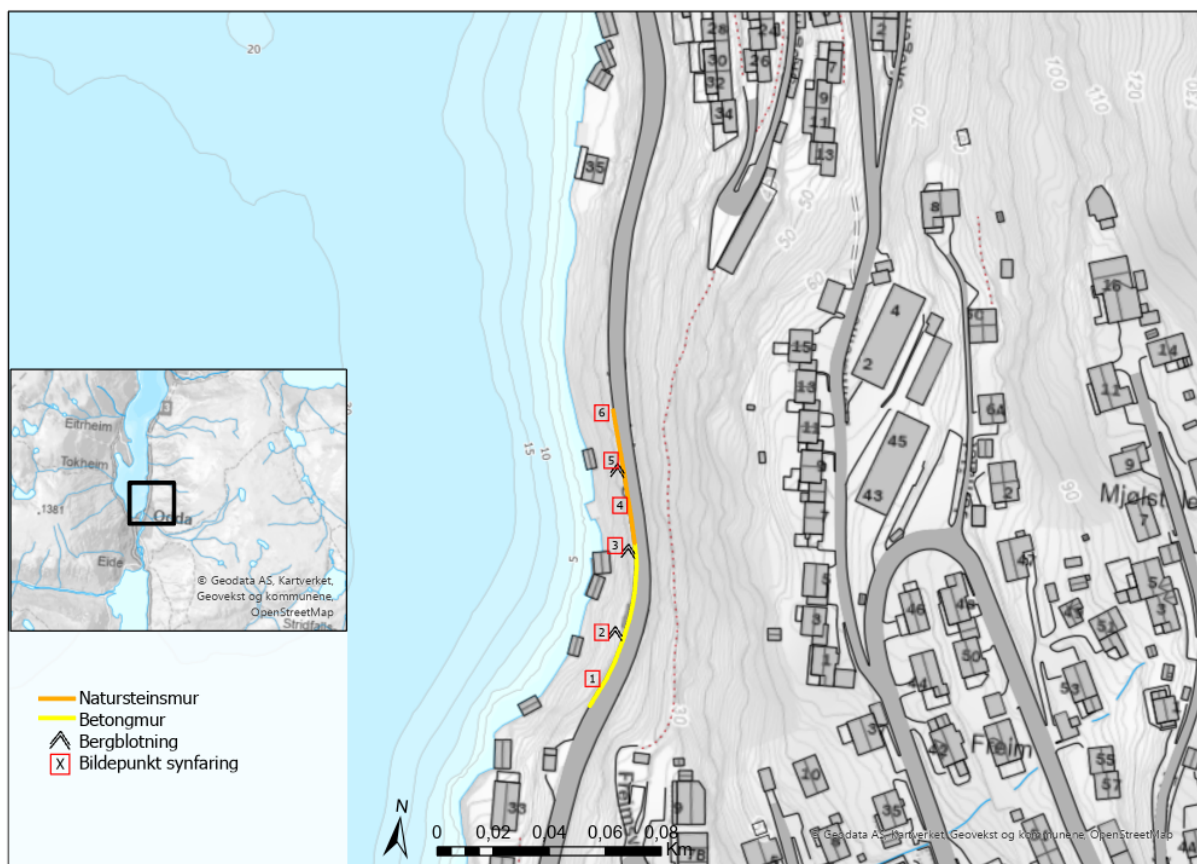
Figur 1: Oversiktsbilde som viser vurdert betong- og natursteinsmur. Observerte bergblotninger under muren er også markert.

Området er langs østsida av Sørfjorden der terrenget heller bratt mot vest, med bergskjeringer over heile vegstrekket. Det er to murer under vegen, en betongmur i sør og en natursteinsmur i nord. Se Figur 1. Terrenget under muren er bratt, ofte med lokale skrenter brattere enn 1:1.

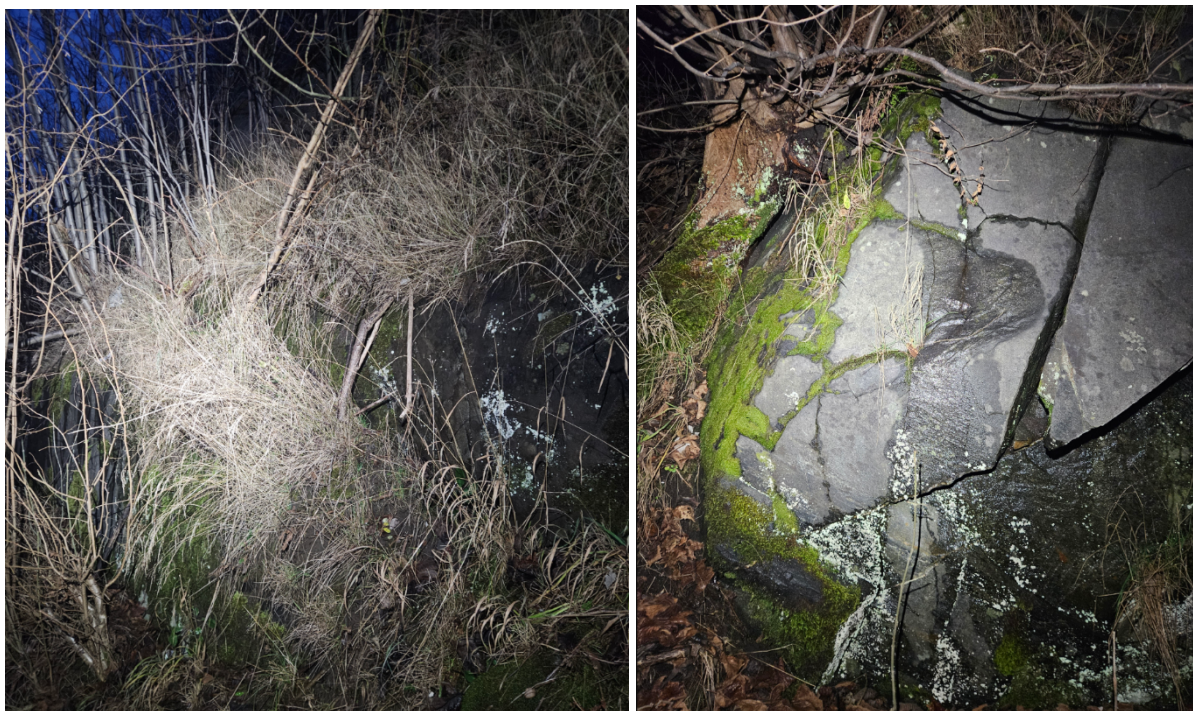
Det er ukjent bergnivå under murene, men det er observert bergblotning ved profil 315, 350 (overgangen mellom betong- og natursteinsmur) og 380, som vist i Figur 3 og Figur 4. Det er og vedvarende bergskjæring over veien.

Figur 3: Observert bergblotninger ved profil 350 (bildepunkt 3) til venstre og profil 380 (bildepunkt 5) til høyre. Bildepunktene er referanser til kartplassering i Figur 1.

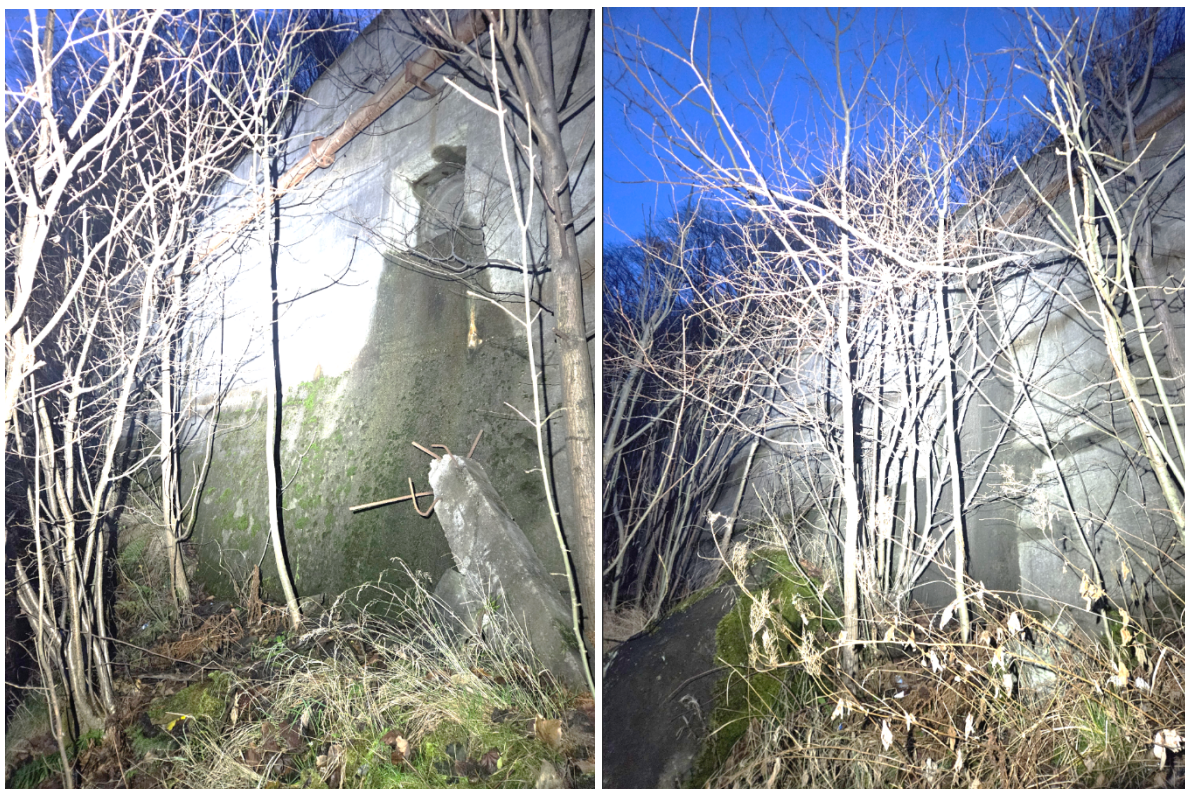
Betongmuren brer seg omtrent fra profil 275-350. Høyden er gjennomgående opp mot 4 meter høy og tykkelsen er observert som ca. 30 cm ved kulverten. Det er ikke observert riss eller deformasjon i muren. Det er ikke observert betydelig søkk eller deformasjon i asfaltdekket eller betongrekkverket over muren. Det er observert bergblotning under muren ved profil 315 og 350, ellers er det løsmasse ved murfoten med ukjent mektighet. Se Figur 4 for bilder fra befarings.

Figur 4: Bilde av betongmur ved profil 285 (bildepunkt 1) til venstre og profil 315 (bildepunkt 2) til høyre. Ved profil 315 kan en se bergblotning nede til venstre.

Betongmuren har ingen synlige riss eller sprekker i murkroppen eller i veidekket over. Det er observert to bergblotninger relativt nær hverandre og bergskjæring over hele veien. Det tyder på at det er kort til fjell og det vurderes at det er lite sannsynlig at det kan oppstå dype glidesirkler under muren som holder vegen. Selv om det kan være lokale søkk i bergoverflaten, så er vurderingen at fundamentet og selve betongmuren er stabilt, basert på fravær av tegn til deformasjon eller svakheter i murkroppen.

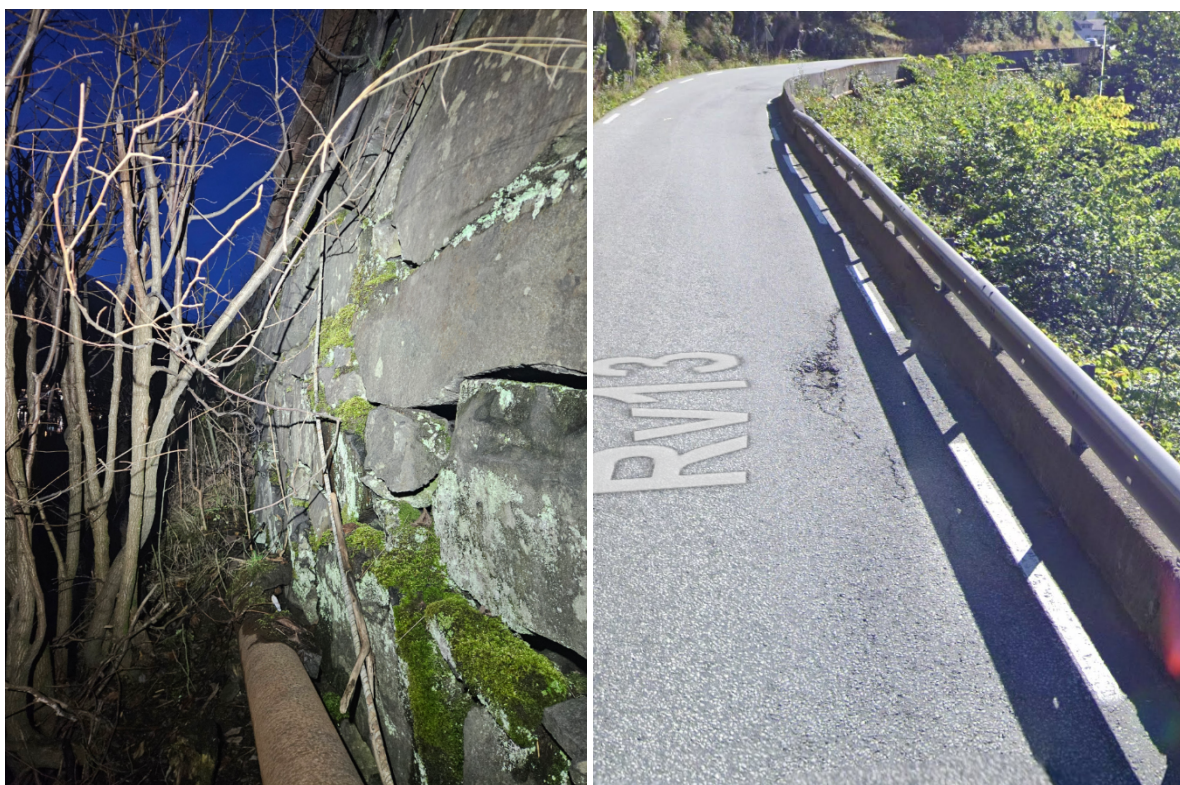
Natursteinsmuren brer seg omtrent fra profil 350-400. Gjennomsnittshøyden er 2,5 meter med maks høyde på 3,5 meter. Det er ikke observert betydelig deformasjon i natursteinsmuren, men det er en liten mage ved profil 365 (til venstre i Figur 5). Det er ikke observert vannføring eller dannelse av is i selve natursteinsmurkroppen. Det er observert deformasjon i asfaltdekket over muren ved profil 365, men det er ikke registrert nedsynk i asfalten ved handmåling.

Figur 5: Bilde av natursteinsmur med mage ved profil 365 (bildepunkt 4) og bilde av deformasjon i veidekket fra veibilde ved profil 465

Det er observert en liten mage på tørrmuren ved profil 365, som vist i Figur 5. Det er uvisst om dette er en ny eller gammel deformasjon, eller om muren ble oppført slik.

Det er registrert deformasjon i asfaltdekket over, som vist i Figur 5. Det er ikke registrert nedsynk i asfaltdekke, og det er vurdert at dette er slag hull, og ikke et resultat på betydelig deformasjon i veikroppen.

Det er vurdert at muren har ivaretatt integritet i forhold til byggeårets krav, og at det ikke forventes stabilitetsproblemer i muren ved normalt bruk. Stabiliteten til muren kan derimot ikke garanteres ved økt belastning fra bergsprenging nær natursteinsmuren der sprengemassene skal falle ned og belaste veikroppen.

Det vurderes at entreprenør kan drive forsiktig bergsprenging med hyppig besiktelse og logging av fastpunkt for å fange opp mulig deformasjon i muren slik at en kan stanse arbeid før en kollaps. Dette medfører en del usikkerhet og risiko for entreprenør.
