## Vår Frue kirke – Vurdering Tårn

2026-00330 - Fortrolig

Kirkelig fellesråd i Trondheim

Vår Frue kirke har hatt nedfall av stein fra tårnet og skal restaureres.  
SINTEF er engasjert av Kirkelig fellesråd i Trondheim for å gjøre en vurdering av istandsettingsarbeidene.

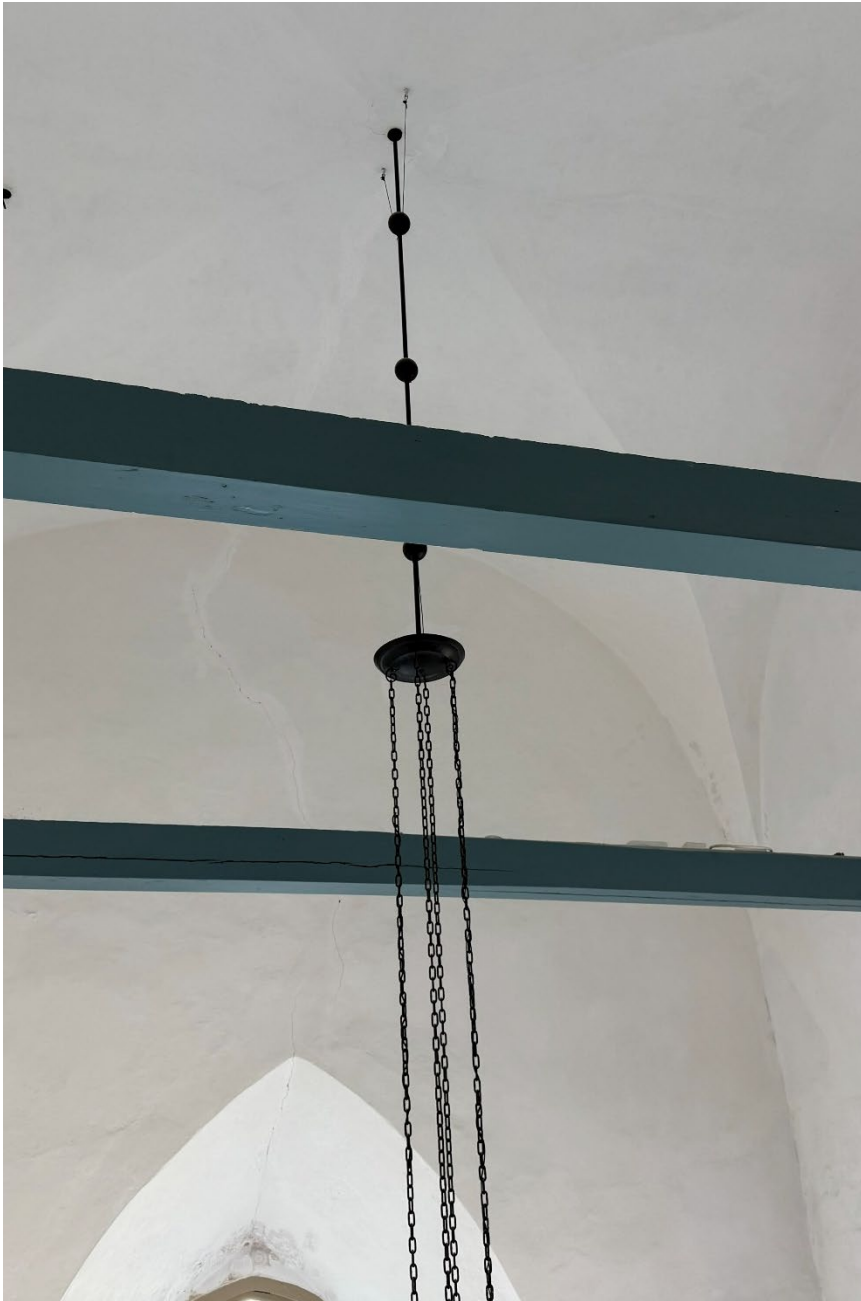
I figur 1 ser vi toppen av vindusåpningen på vestveggen og her kan det ses en sprekk som ser ut til å være gjennomgående, sprekken starter ved vinduet og følger spissen på buen og går derifra opp til det senter av taket.

Figur 1 Sprekk fra innside mot Vest

Sprekkene følger et typisk mønster ut ifra toppen av buer og vinduer hvor en naturlig vil få spenningskonsentrasjoner og der tverrsnittet er minst. Sprekkene antas å være fra mindre bevegelser i murverket, hovedsakelig setninger.

Innvendige sprekker ser ut til å være tilnærmet gjennomgående og kan ikke enkelt utbedres. Det er mulig å bytte ut skadde fuger, og skadde stein. Det kan også være mulig å armere på tvers av sprekken, dersom det er akseptabelt for riksantikvaren. I så fall bør det brukes rustfri armering, og armeringen må ha bøyde ender. Det er et poeng å forsøke å få en mest mulig sprekkefri konstruksjon for å begrense vanninntrenging.

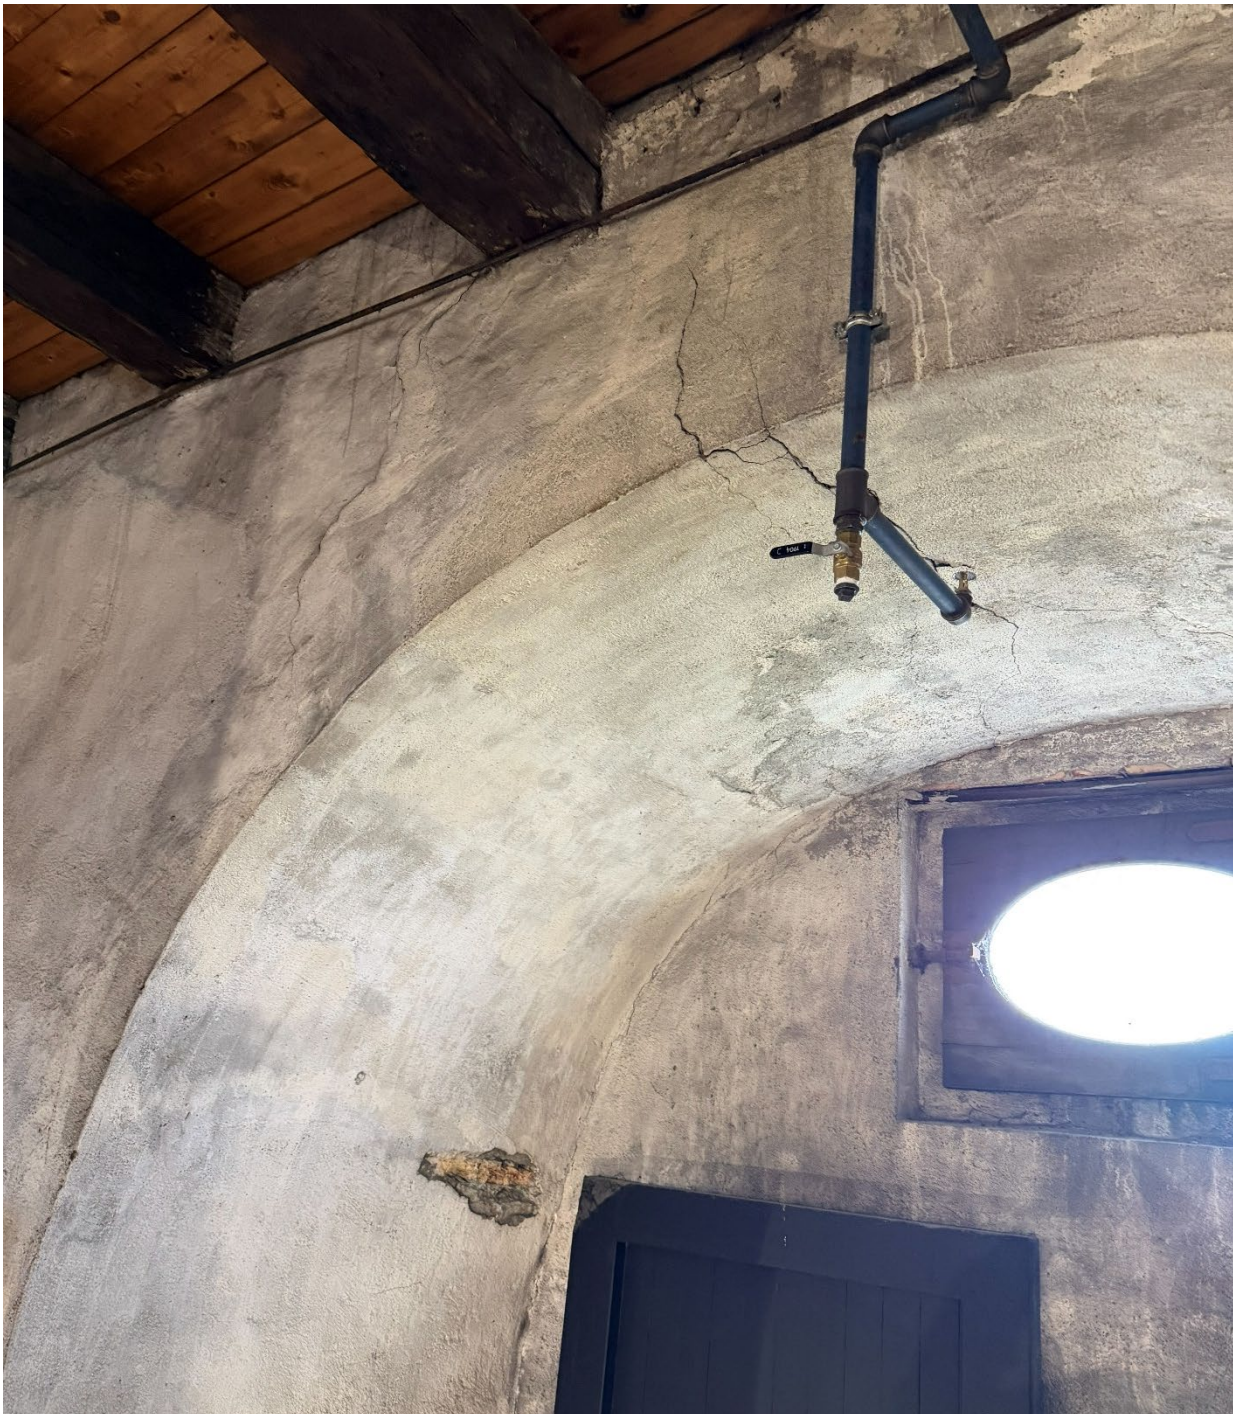
**Figur 2 Sprekk i toppen av bue ved vindu under klokke.**

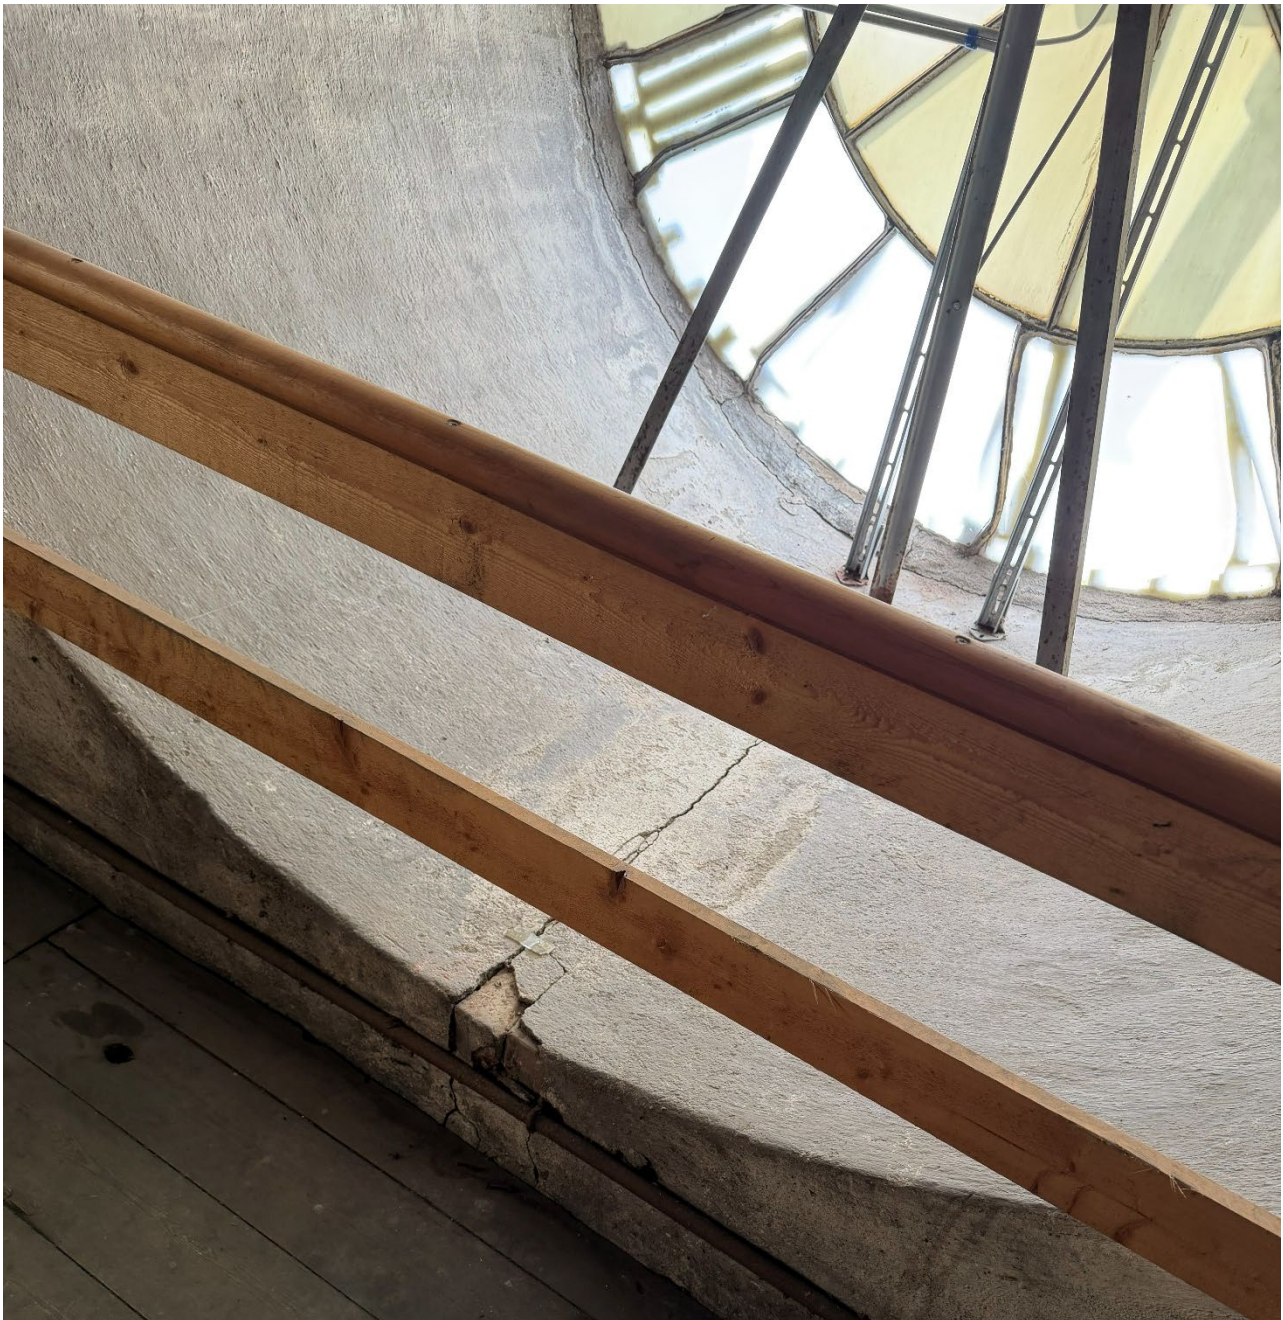
**Figur 3 Sprekk under klokke**

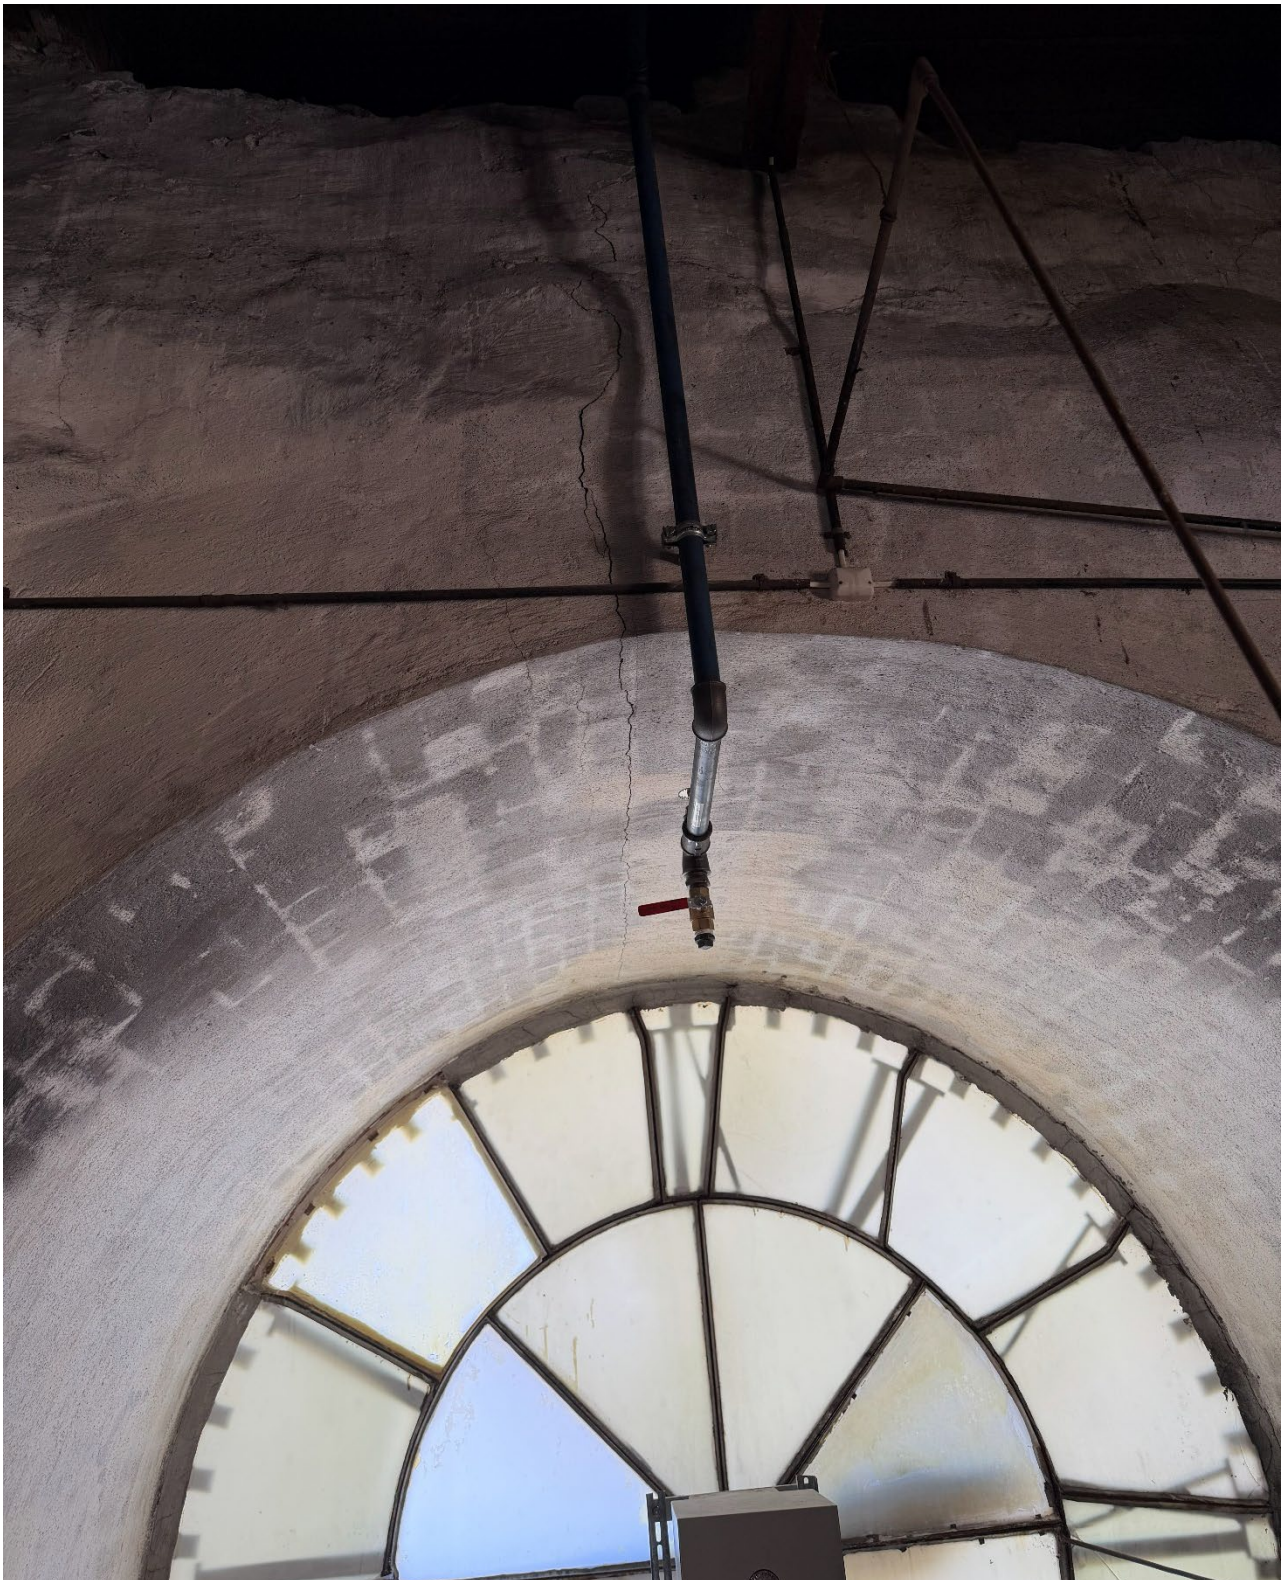
**Figur 4 Sprekk over klokke**

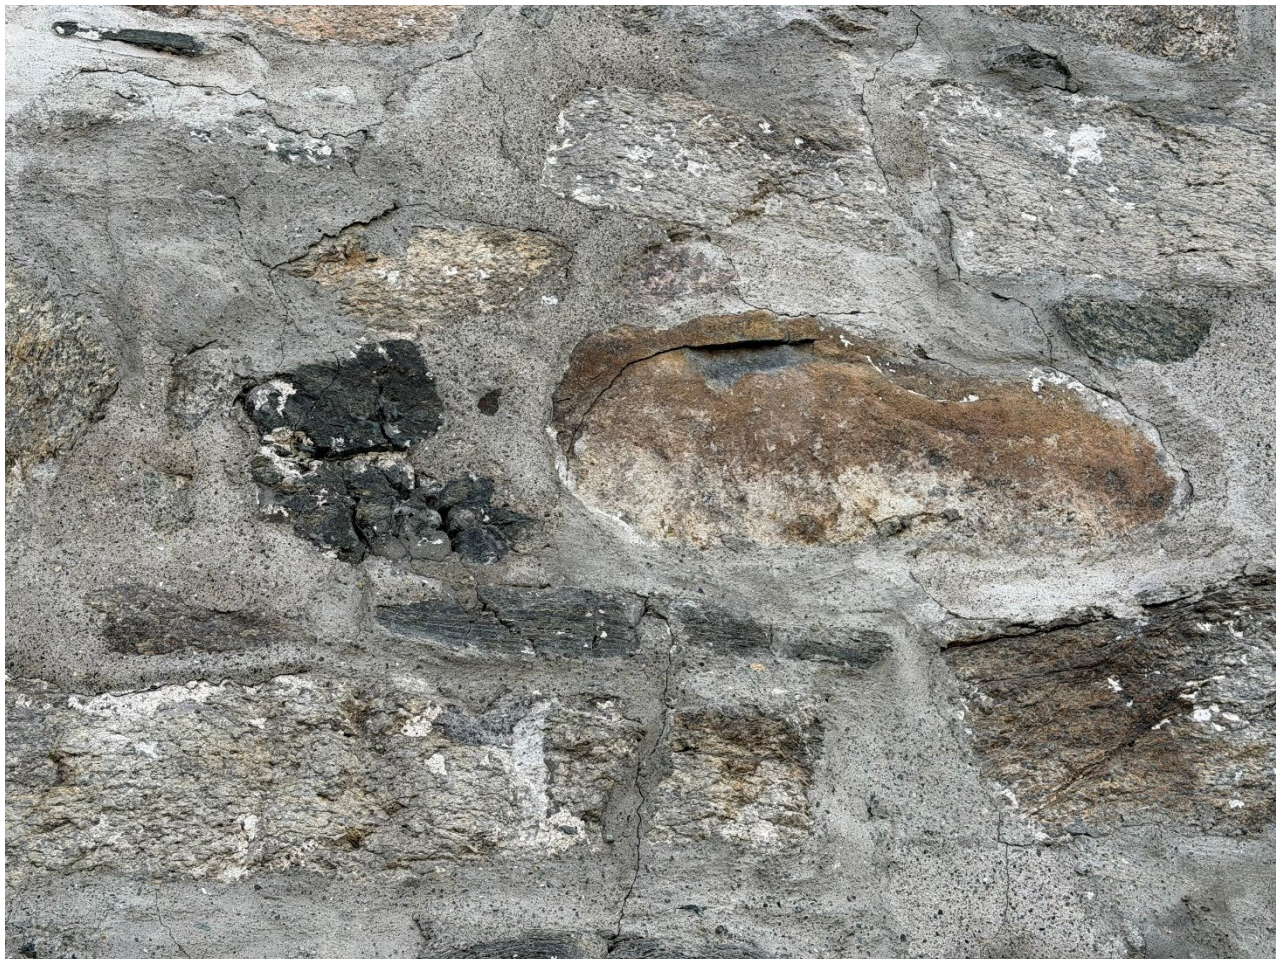
Det er stedvis mye sprekker og løse fuger på fasaden. Her er det en kombinasjon av ulike typer sprekker, sprekker som følger sprekker i murverket, sprekker som følger sprekker i stein og områder der fugen har løsnet fra steinen og har sprekk på begge sider (mot begge hosliggende steiner). Vi kan også se betydelig farge og strukturforskjeller i mørtelen.

**Figur 5 Sprekker i fuger og stein**

Sprekkene ser ut til å være en kombinasjon av frostskafer hvor mørtelen sprenges ut. Og som stedvis knusing sammen med stein samt at enkelte antagelig er som de innvendige sprekkene (gjennomgående).

Vi støtter forslaget i rapporten fra Magnussen om å håndmeisle eller ved behov meisle med lett maskinelt verktøy. Arbeidet bør følges opp nøye for å unngå skader på bevaringsverdig stein i størst mulig grad. Det er avgjørende at fugene er godt rensket for å gi ny mørtel mulighet til å danne tett og god forbindelse med murverket.

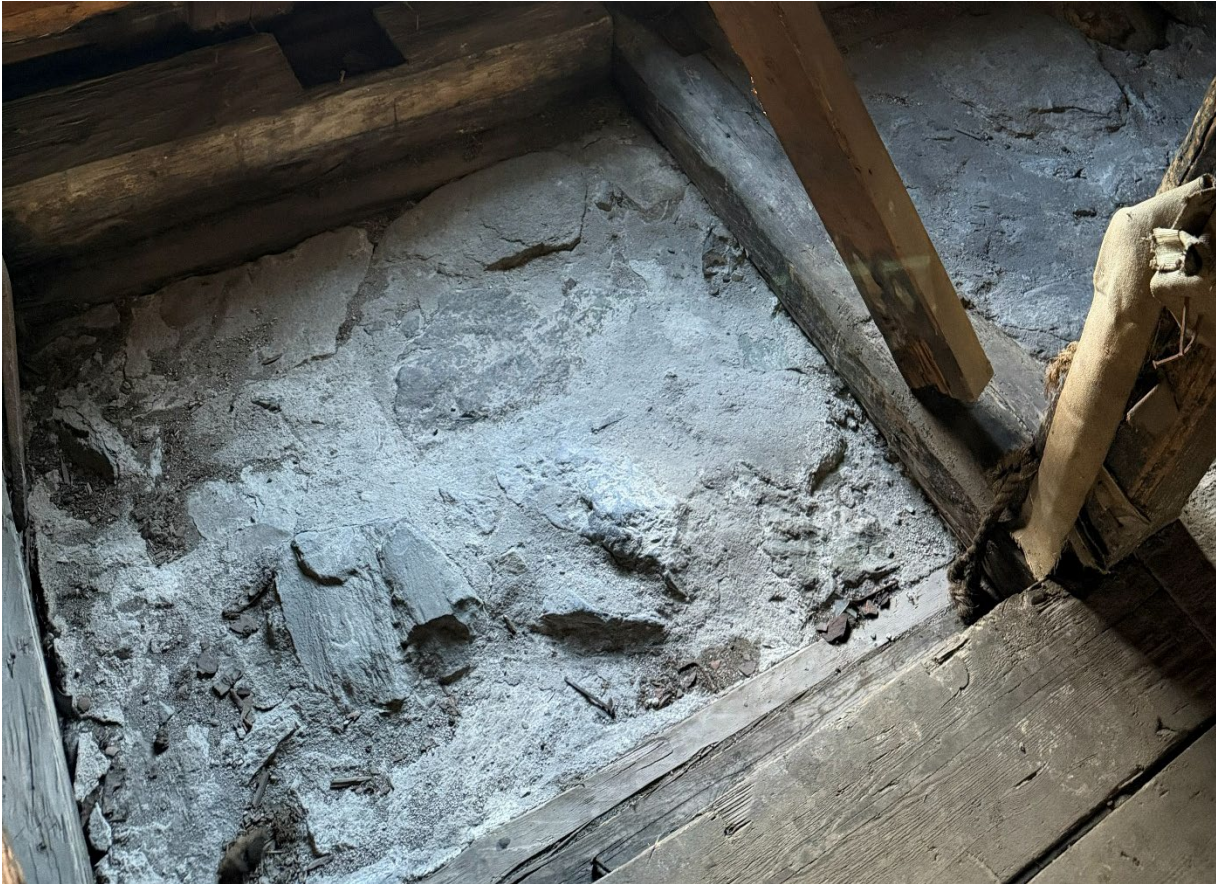
Stedvis er toppen av muren tilsynelatende uskadet og mørtelfugene er hele og ser ut til å henge sammen med steinene.

**Figur 6 Topp av muren**

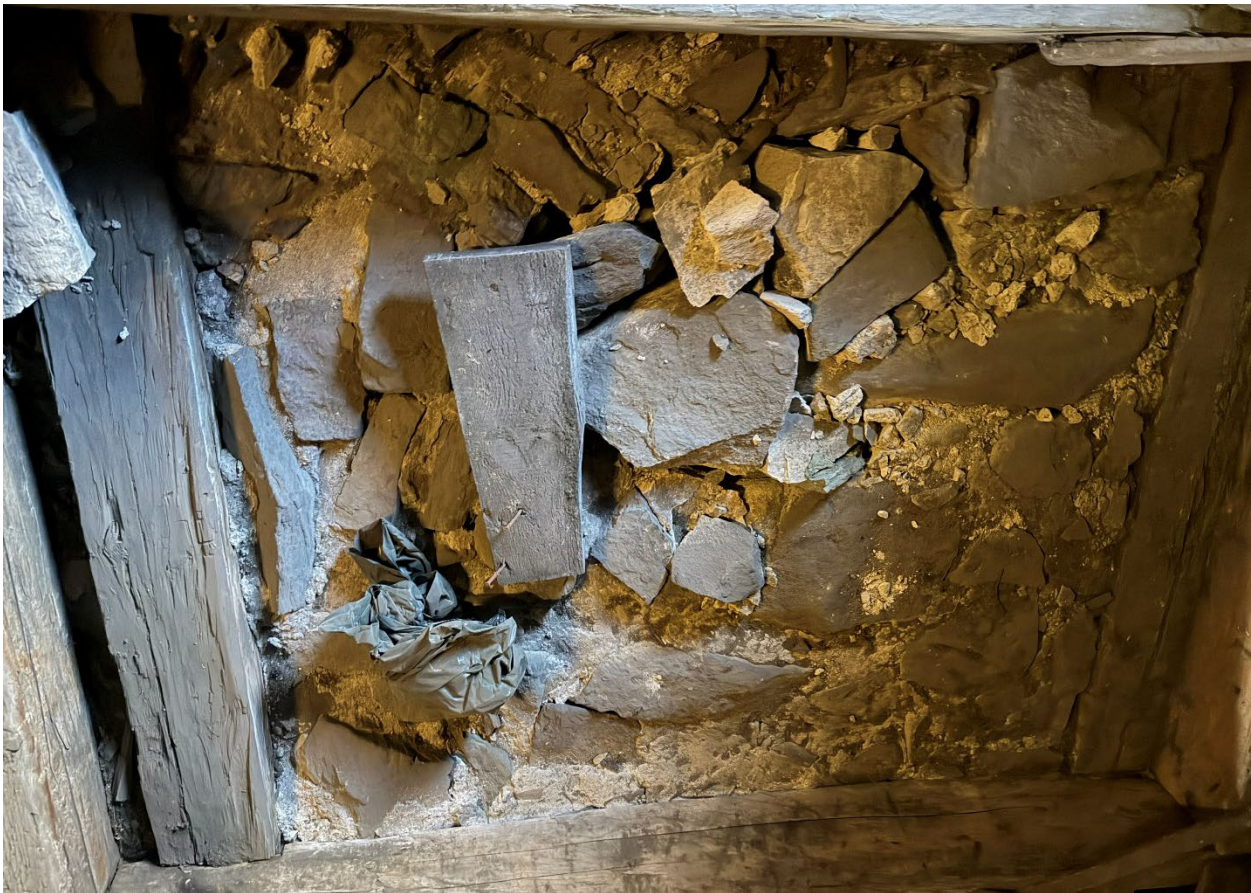
Andre steder er det mye løs stein og løse mørtelbiter.

**Figur 7** Toppen av muren løse stein og mørtelbiter

Skadene antas å være frostskafer og vannet antas å stamme fra kondens og eller lekkasjer i takkonstruksjonen.

Vi anbefaler at skader på murkrone utbedres slik at vann som kommer til ikke renner rett inn i muren.

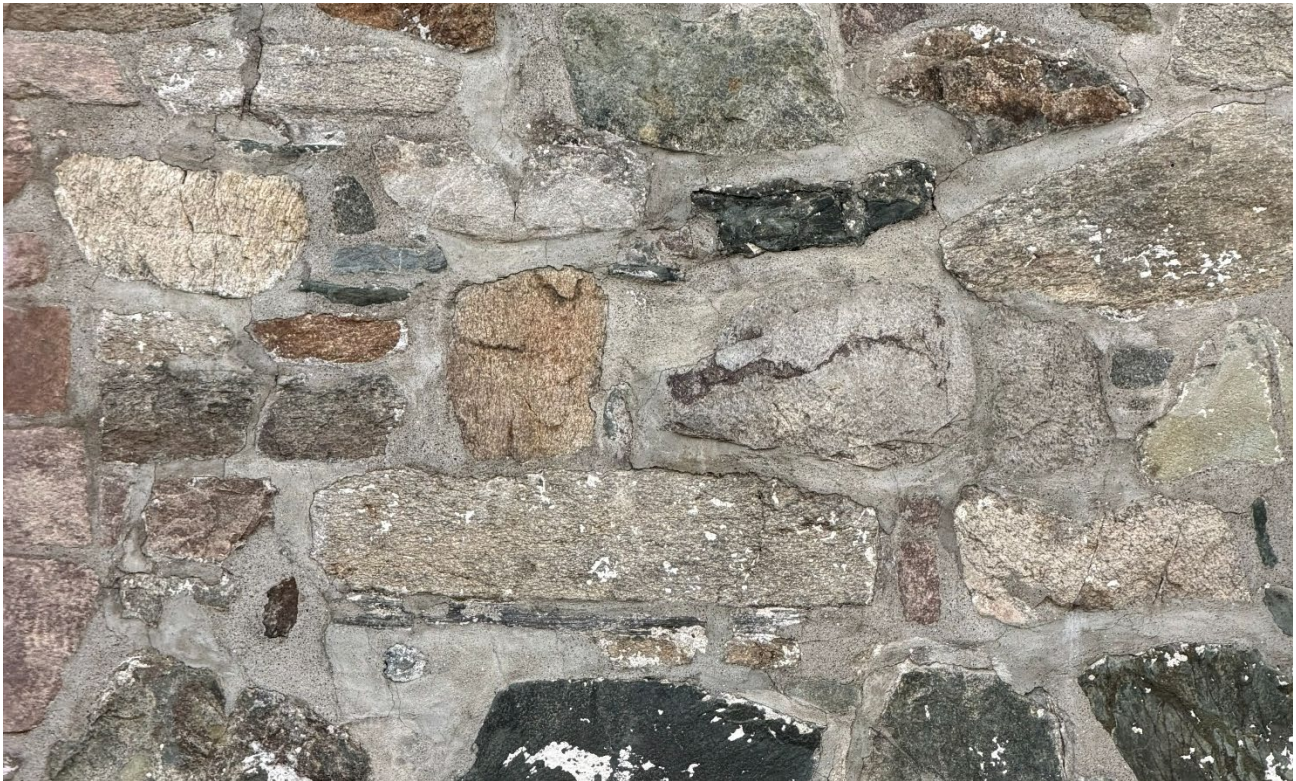
Steiner har også skader i form av sprekker herunder vertikale sprekker som går gjennom stein.

**Figur 8** Sprekker i stein

En stor andel av sprekkene er vertikale sprekker. Slike sprekker er også de første skadene som oppstår ved overbelastning (trykk) i en mur. Årsaken kan være sementmørtelen som gir det ytre murverket en mye høyere elastisitetsmodul. Slik at indre deler av muren med kalkmørtel avlastes mens ytre deler bærer en større andel av lasten. Under stort trykk presses mørtelen sammen vertikalt og utvider seg samtidig horisontalt, som en følge av dette sprekker steinen vertikalt. Det er også nevnt andre årsaker til skader (eks. tidligere branneksponeering) og vi ser forvitring og frostskafer på enkelte stein. Det er aktuelt at flere mekanismer virker sammen, eksempelvis at steinen er skadet av frost/forvitring og at belastningen kommer av trykkspenninger fra egenlast og samtidig fra frostutvidelse i murverket. En kan ikke utelukke at sprekker har vært i steinen fra opprinnelsen av.

Det må gjøres en vurdering for skadet stein om det er nødvendig å skifte ut med nye stein. Utskifting bør skje til tilsvarende stein hvis mulig. Fasaden bør i størst mulig grad være sprekkefri for å begrense oppfukting etter at utbedringene er ferdig. Det kan bety at enkeltstein eller deler av stein mures på nytt og at det etableres en fuge der sprekken var. Å fylle en smal sprekke i en stein med mørtel for å tette denne er krevende. Ulempen med å ha en dårlig fylt sprekke i en stein må vurderes opp mot inngrepet det medfører å skifte eller mure steinen på nytt.

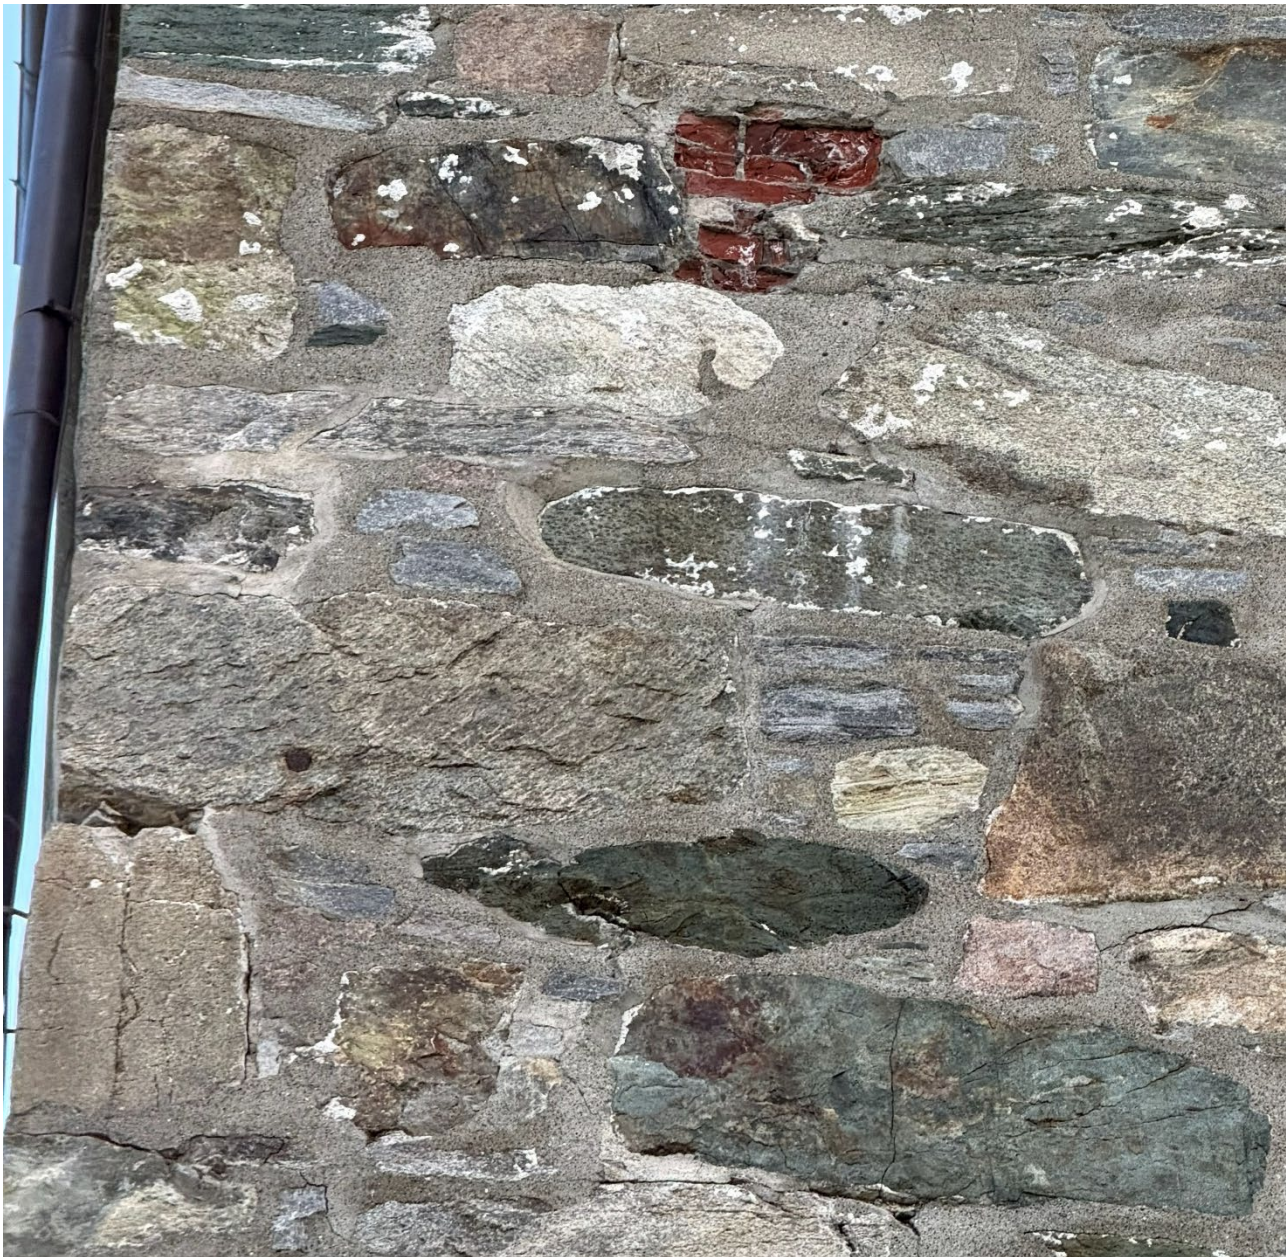
Figur 9 Vertikale sprekker i stein og mørtel og eksponert tegl

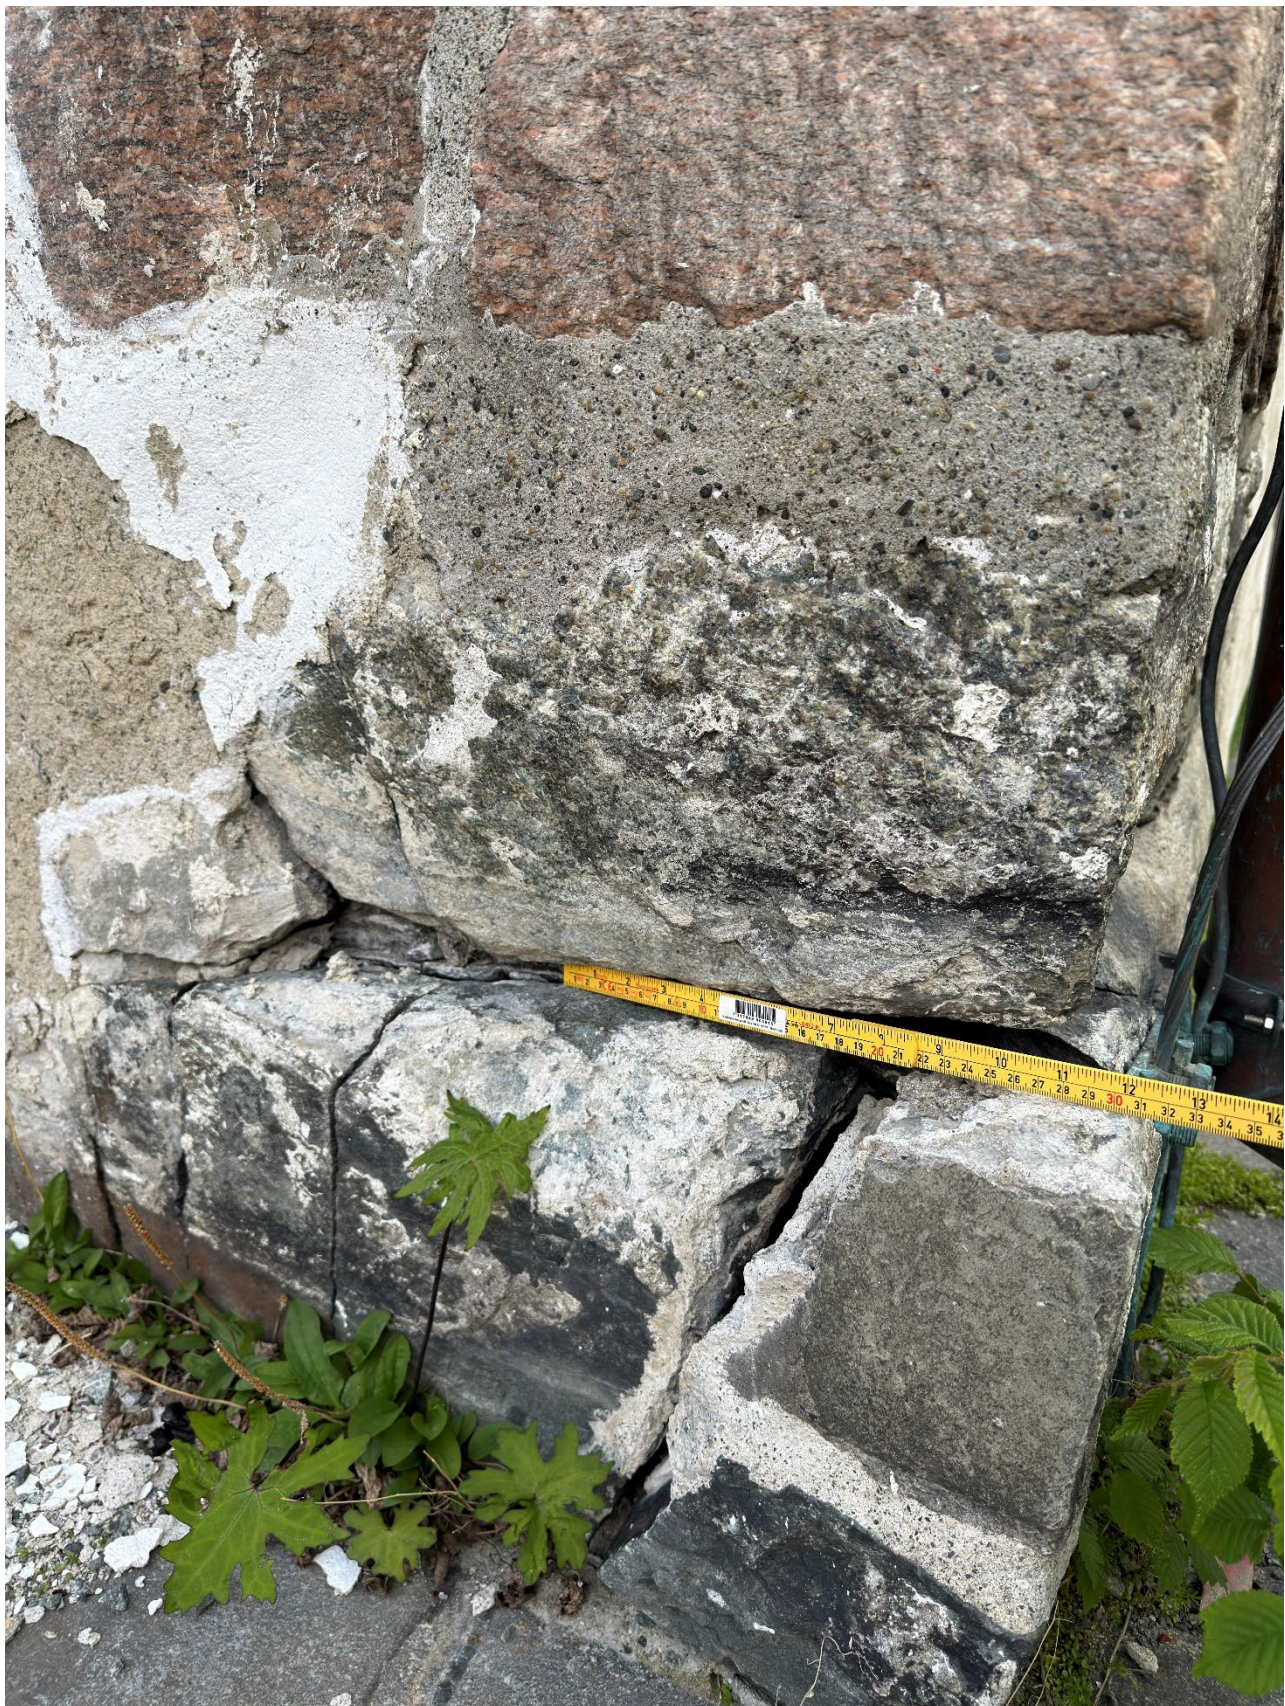
**Figur 10** Skader sørvestlig hjørne av tårnet mot grunnen

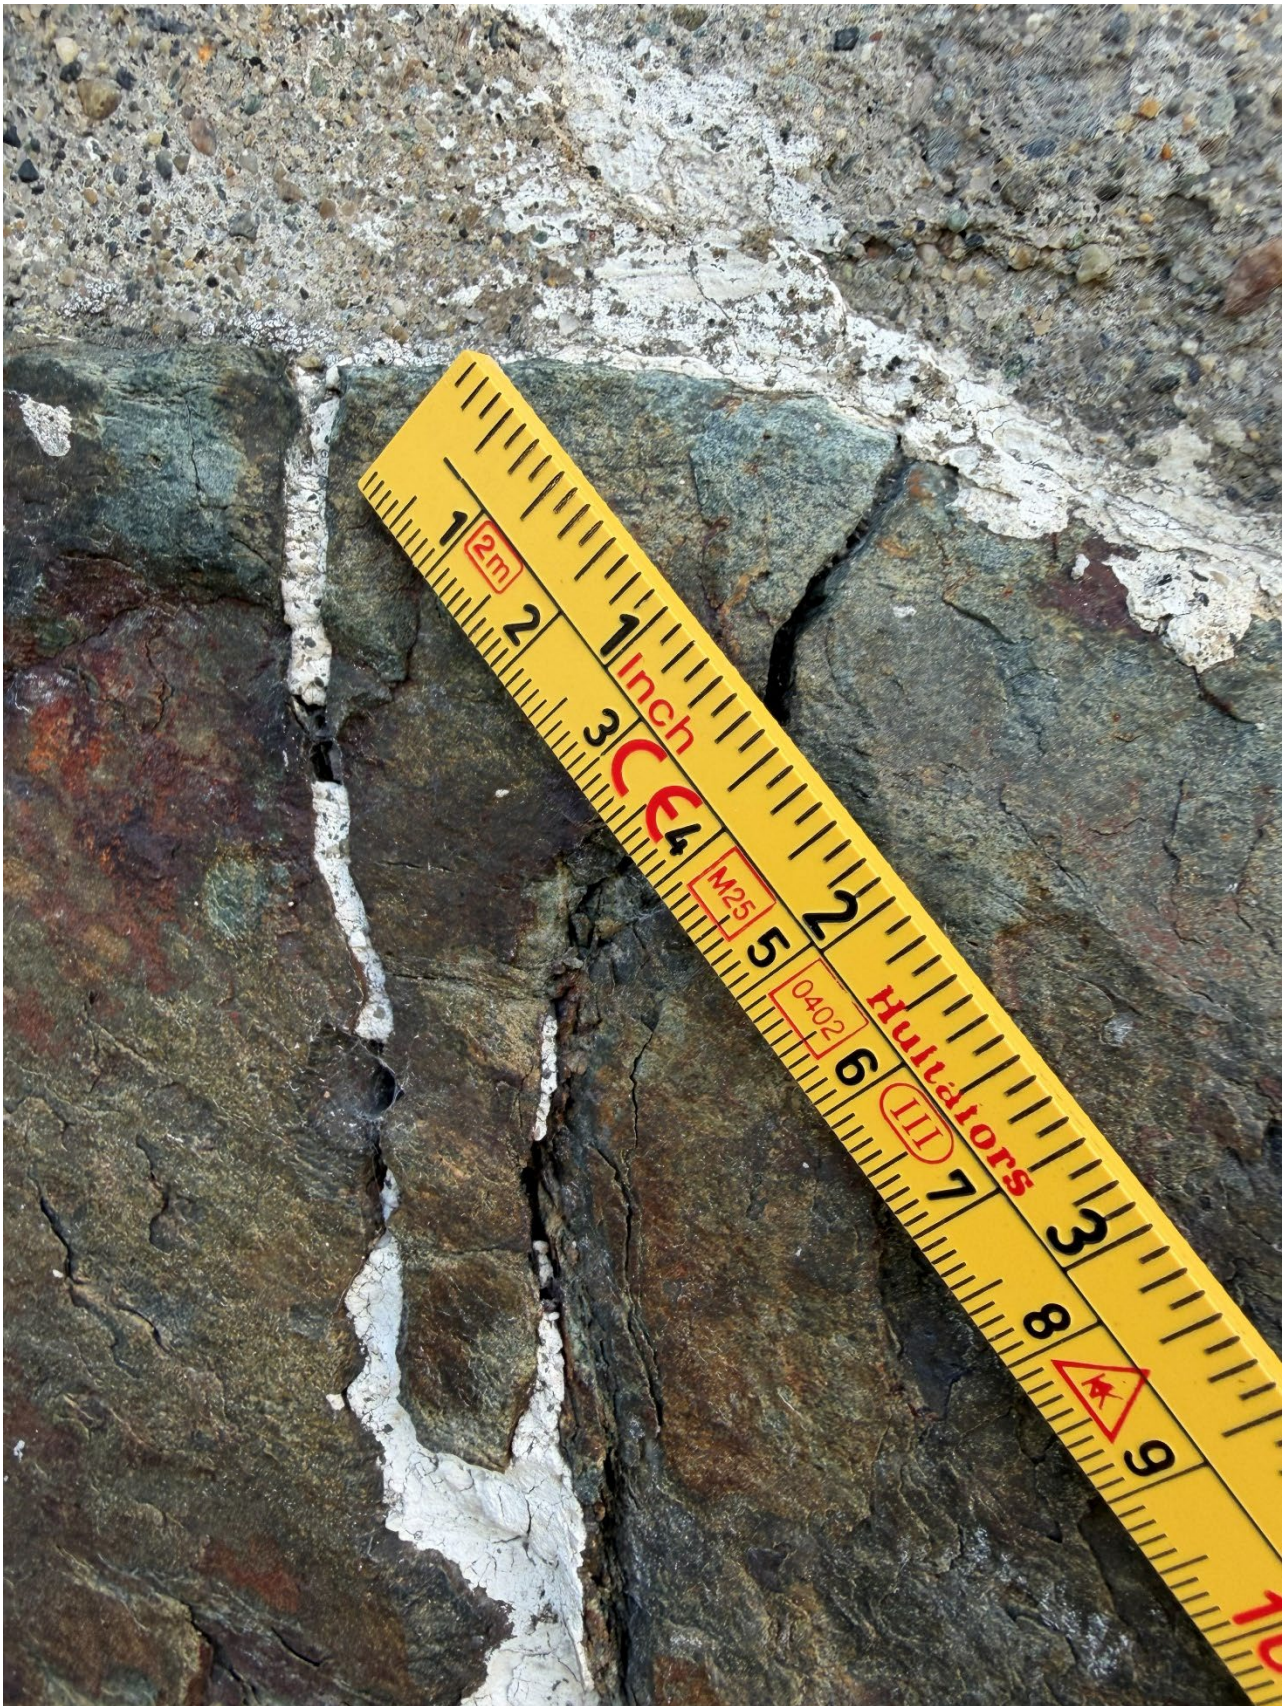
Figur 11 Mørtel og kalk hvitting i sprekker

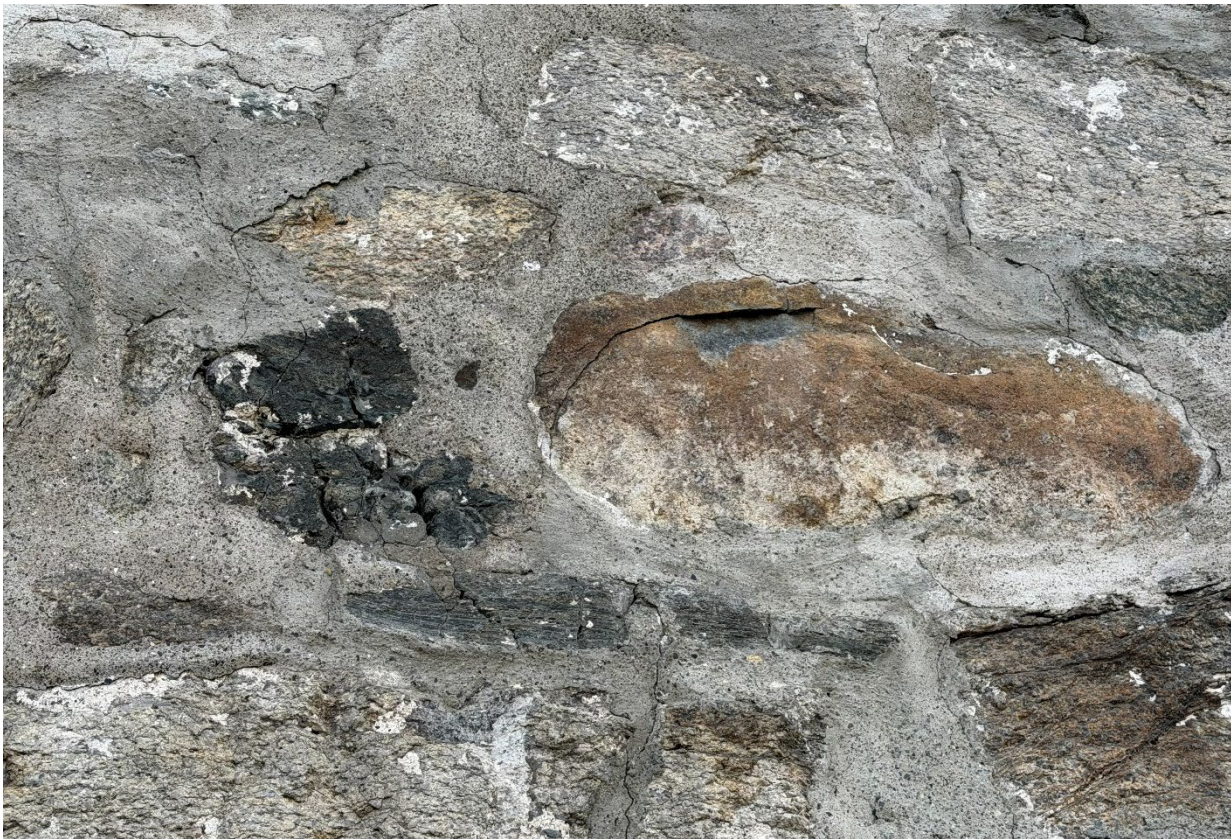
**Figur 12 Skader på stein og fuger**

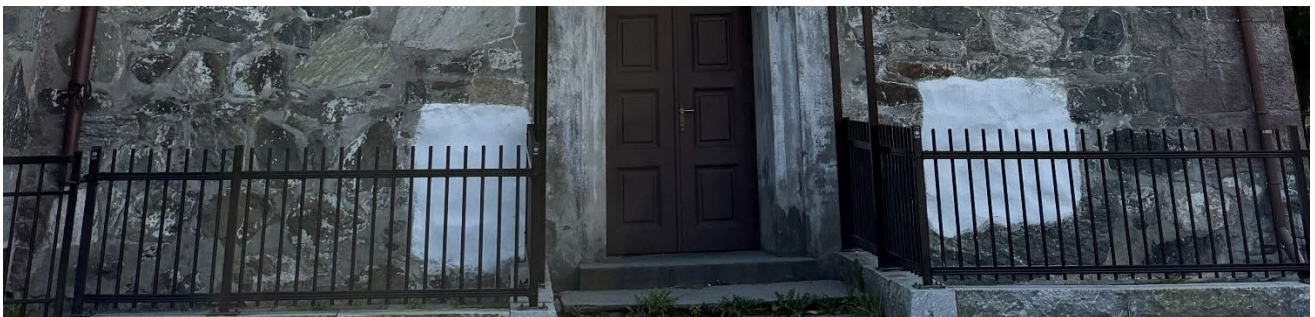
**Figur 13 Prøvefelt nord 1 og 2**

Prøvefelt 1 til venstre ser best bevart ut. Skaden litt nede til høyre er en mekanisk skade som antas å ikke ha noe med bestandigheten av pussen å gjøre.

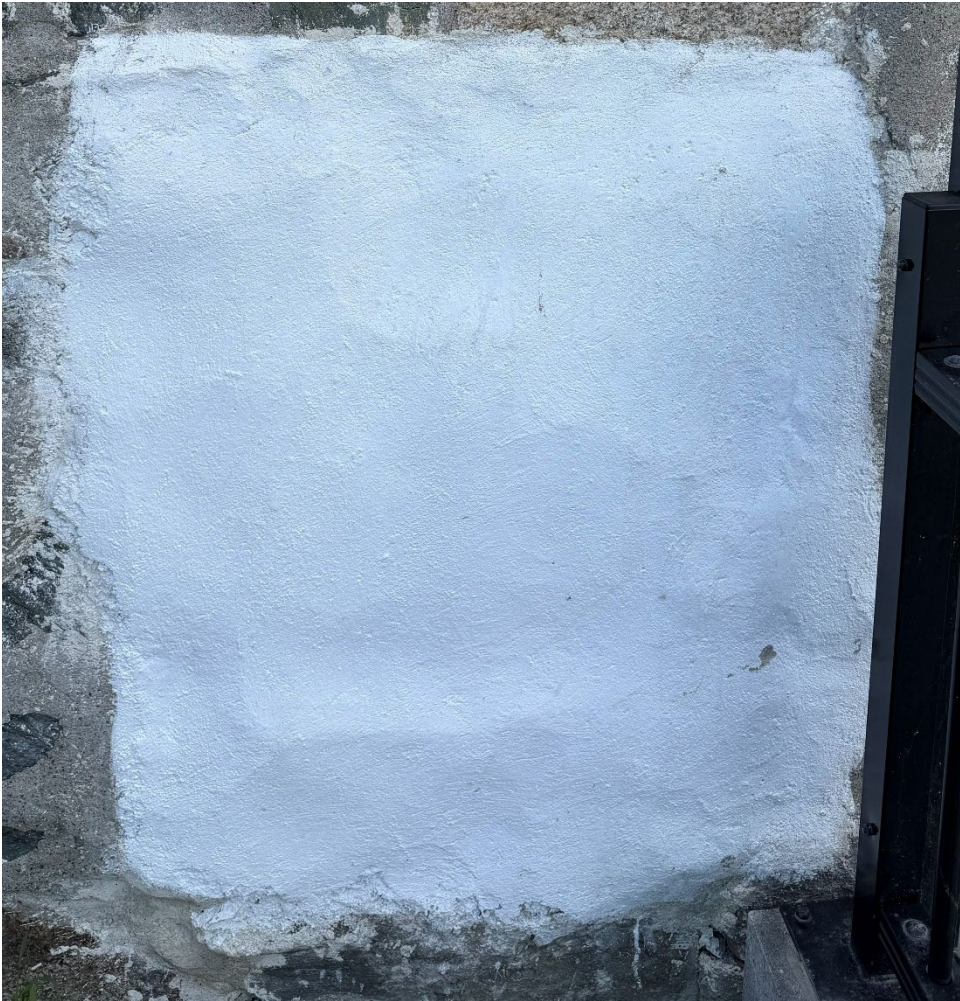
**Figur 14 Prøvefelt 1**

Prøvefelt 1 fremstår i god stand. Samtidig kan vi se gjennom hvitningen i toppen.

Dette er det eneste feltet hvor puss og hvitting ser ut til å ha overlevd to vintre.

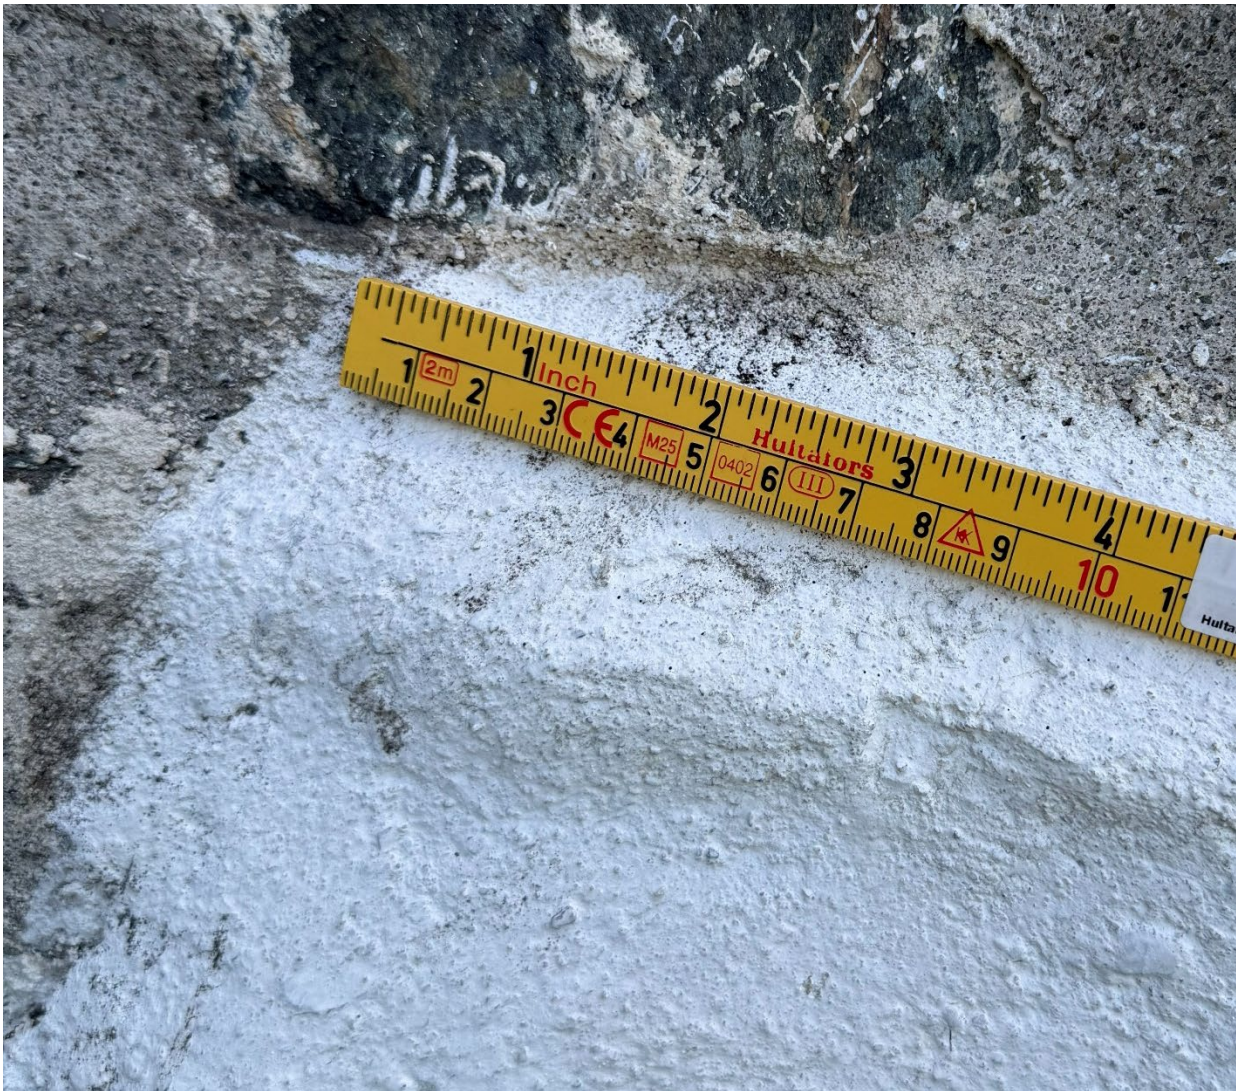
Figur 15 Prøvefelt 1 nærbilde

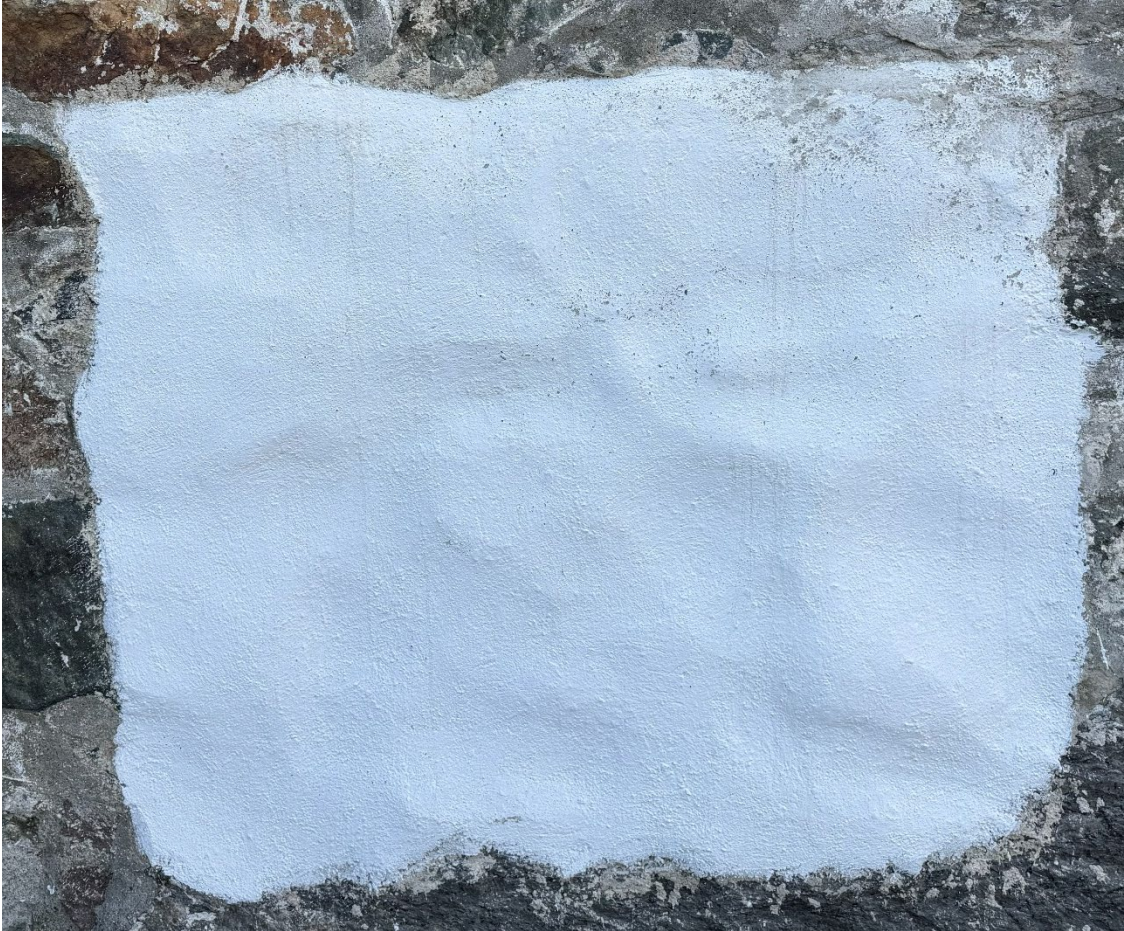
Prøvefelt to har begynt å miste hvittingen særlig oppe i høyre hjørne.

**Figur 16 Prøvefelt 2**

Dette feltet har begynt å minste hvittingen og er modent for å hvittes på nytt. Det står noe mer eksponert til og det kan tenkes at det er årsaken til hvorfor dette feltet ikke står like godt som prøvefelt 1.
