## Vår Frue kirke – Vurdering Tårn

2026-00330 - Fortrolig

Kirkelig fellesråd i Trondheim

Vår Frue kirke har hatt nedfall av stein fra tårnet og skal restaureres.  
SINTEF er engasjert av Kirkelig fellesråd i Trondheim for å gjøre en vurdering av istandsettingsarbeidene.

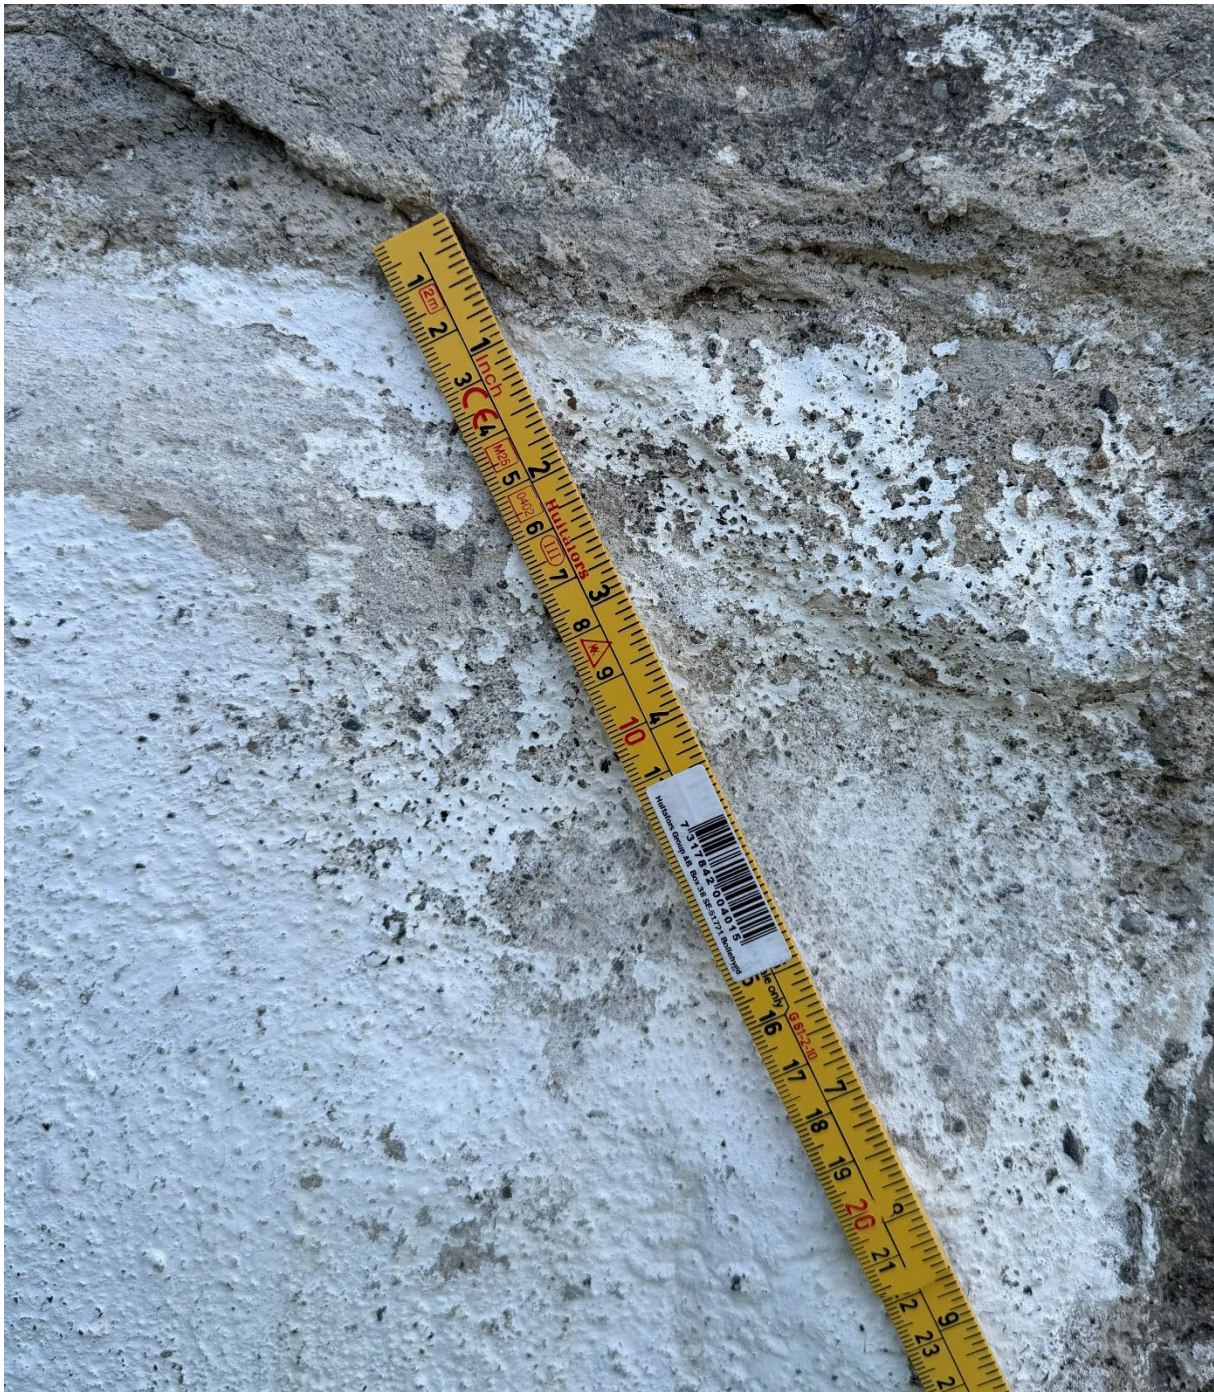
Nærbildet av prøvefelt 2 viser hvordan hvittingen tæres vekk. Pussen under ser fremdeles fin ut.

Figur 17 Nærbilde prøvefelt 2

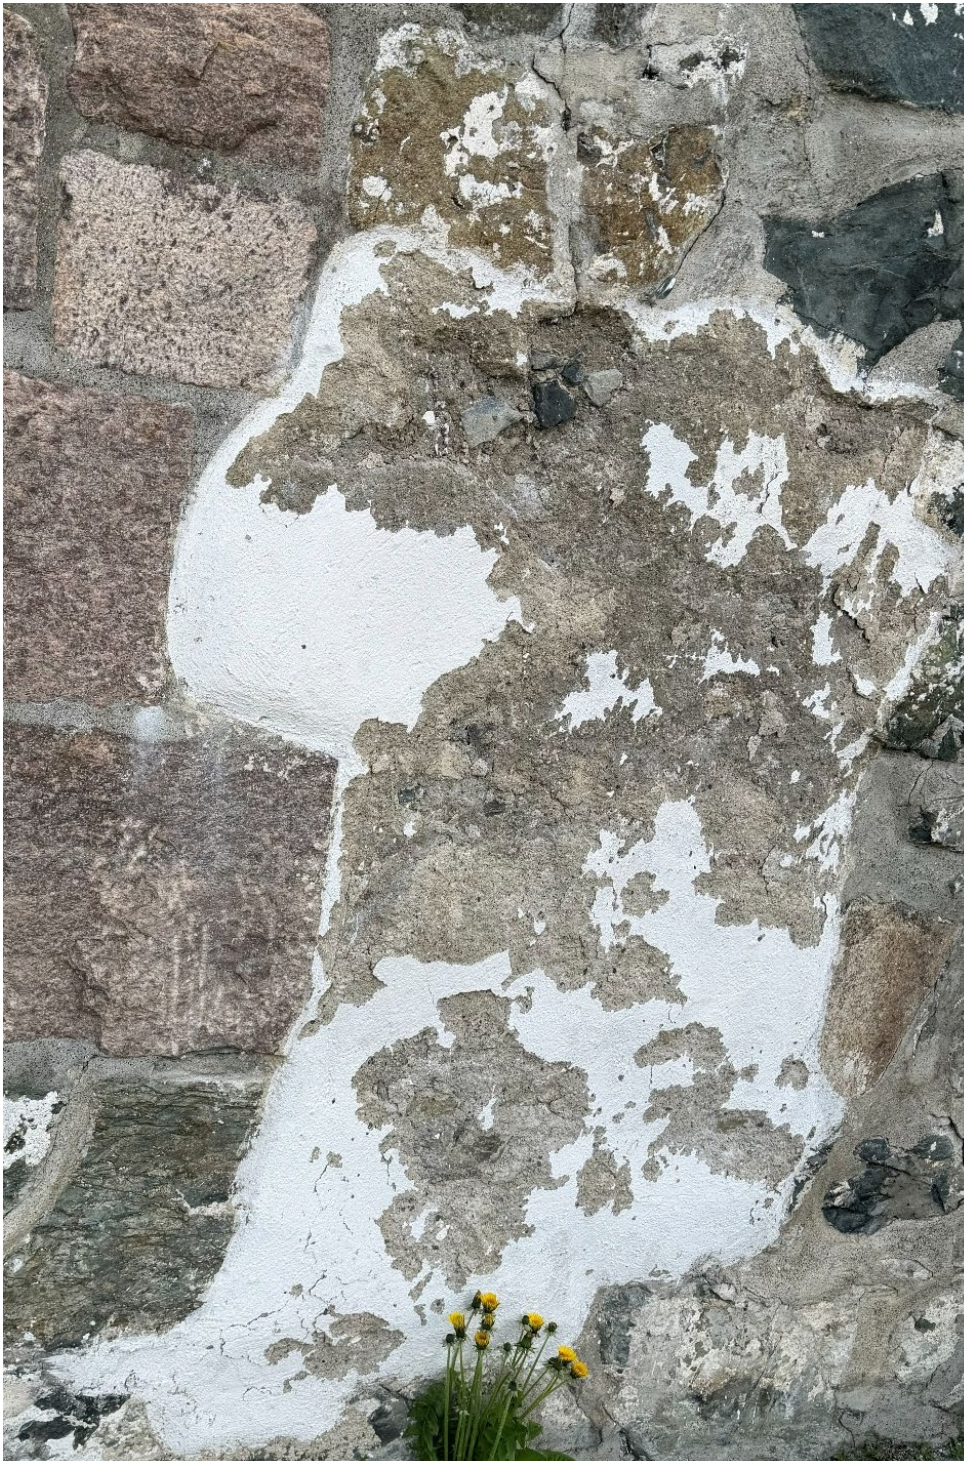
Prøvefelt 3 mangler store deler av puss og hvitting. Pussen skaller av og stedvis er underliggende stein igjen eksponert uten grunning eller puss.

**Figur 18 Prøvefelt vest venstre 3**

Pussen er gått i oppløsning og har store frostskader og liten reststyrke. Stedvis ser vi tilnærmet ren stein under pussen. Det er også sprekker i pussen.

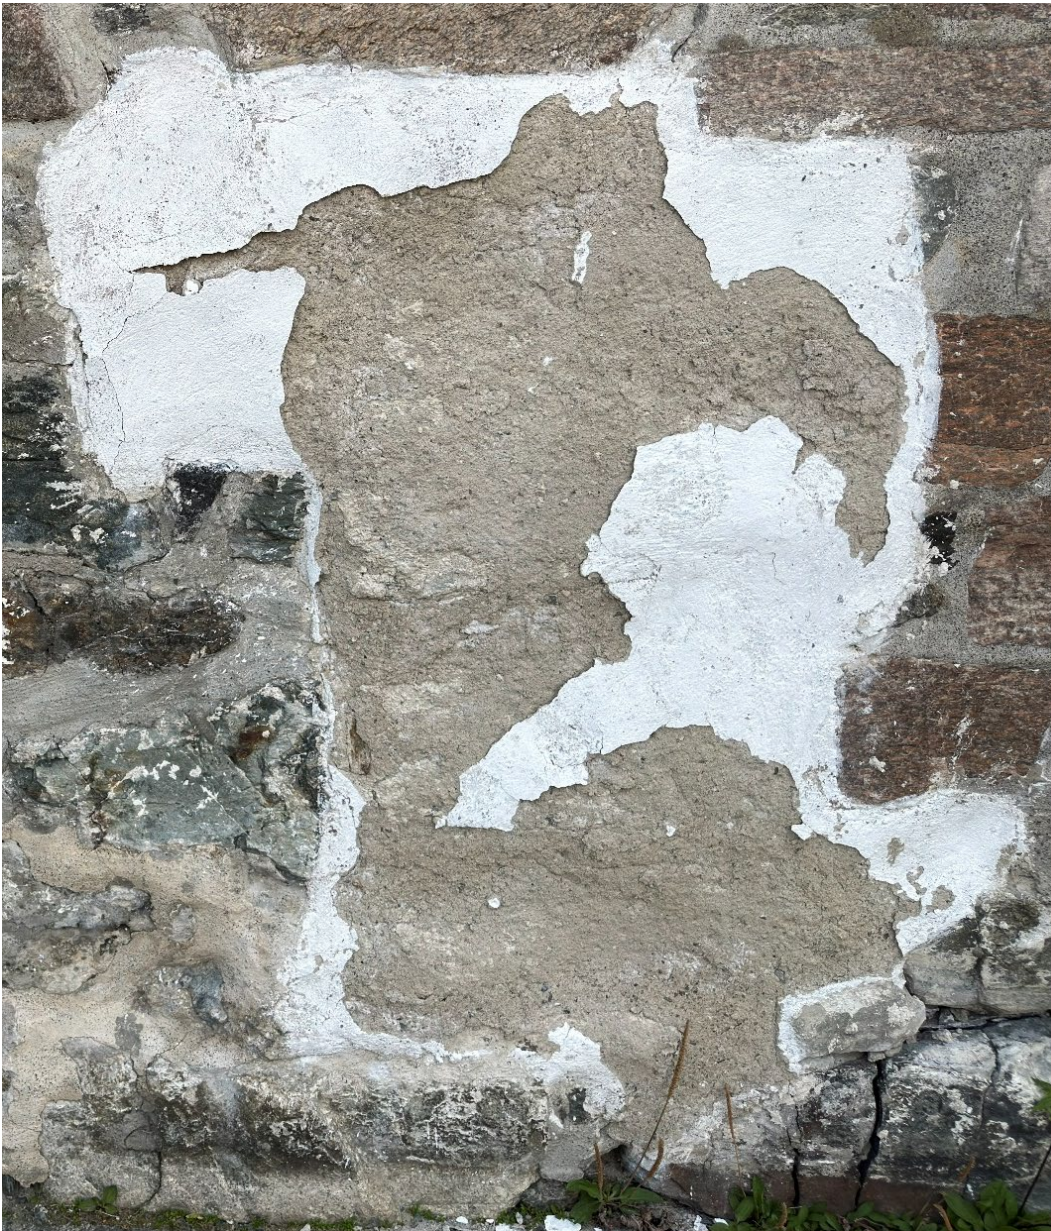
Prøvefelt 4 har en frostskaadet puss og som ser ut til å gå i oppløsning og løse flak vis hvor hvittingen holder pussen sammen.

**Figur 19** Prøvefelt vest høyre 4

Pussen er tydelig frostskadet og svært porøs. Hvittingen har klart seg bedre enn pussen.

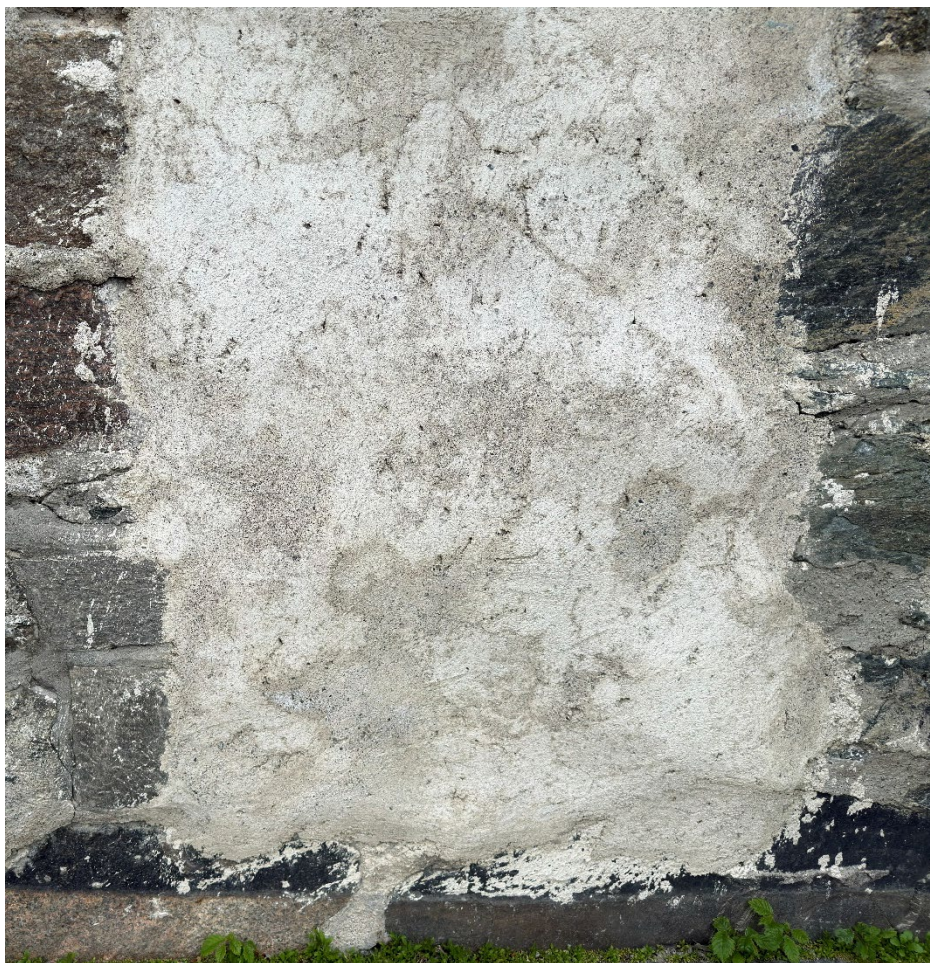
På prøvefelt 5 er uten kalkhvitning, pussen står seg godt uten synlige tegn på frostskeer eller nedbrytning. Vi kan se noen mindre svinnriss.

**Figur 20 Prøvefelt sør 5**

Pussen har noen riss som antas å være tidlige, plastiske svinnriss. Altså at de har kommet forholdsvis tidlig etter pussing. Mulig årsak kan være for hurtig uttørking eller for tykt pussjikt. Dersom det er hurtig uttørking som er hovedårsaken kunne for og eller etter vanning trolig ha hjulpet. Dersom hovedårsaken er for tykk puss er årsaken trolig at fugene i murverket under ikke er tilstrekkelig fylt før pussing. Åpne sprekker og riss er en rask vei inn for vann.
