# Vår frues kirke

## Metoder for istandsetting av tårnets utvendige fasader

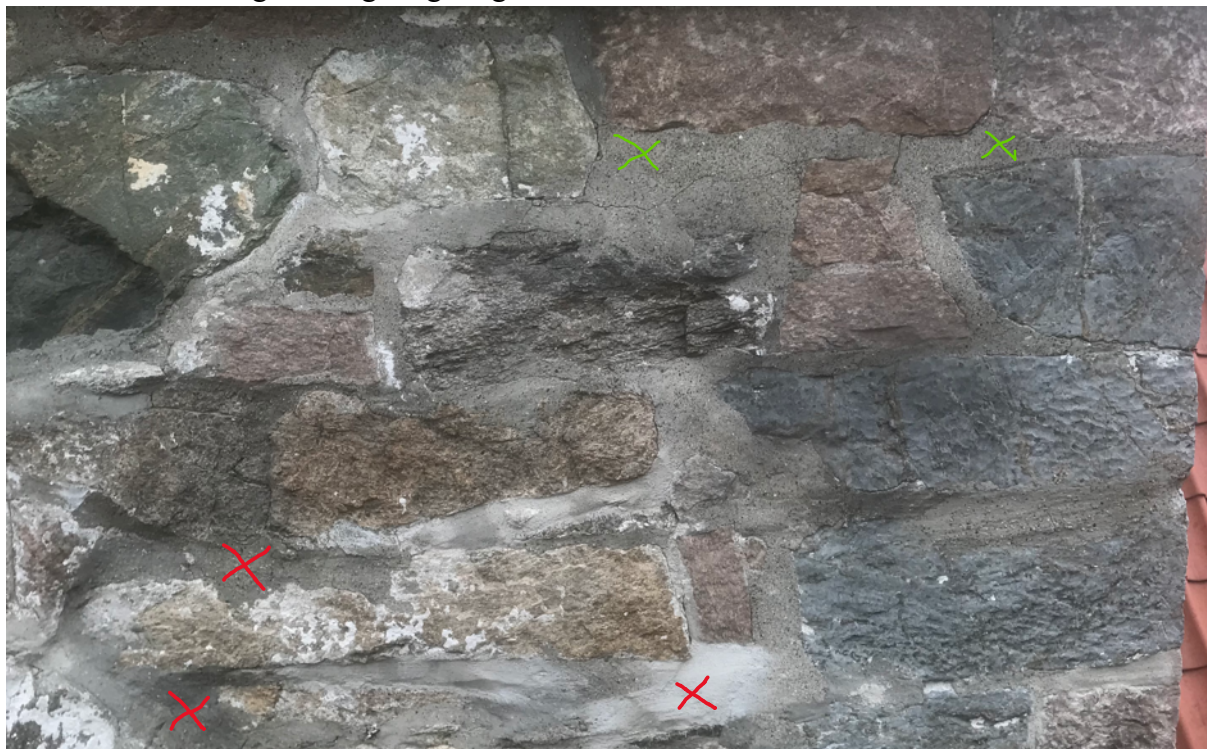
Tilstanden til murverket varierer etter ytre påvirkninger fra været. Tilstanden er betydelig forskjellige fra nord og vest til sør og øst. Nord og vestveggen mottar mye slagregn og i kombinasjon med sprekker og riss i murverket vil tilstanden fortløpende forverre seg. Sør og østvegg er i betydelig bedre stand, men har også en del riss og sprekker. Horisontalt bånd rundt fasaden har også dårlige fuger og vil kunne drenere vann inn i muren.

*Vi har tolket reparasjons og restaurerings mørteltyper etter visuell vurdering. Røde kryss er trolig 1982 reparasjoner og grønne kryss 1950-talls restaurering. Det er synlige sprekker og riss i fugene. Bildet og tilstand er representativt for fasaden i sin helhet. Kvader i hjørnene er i kleber, grønnskifer eller rødlig granitt.*

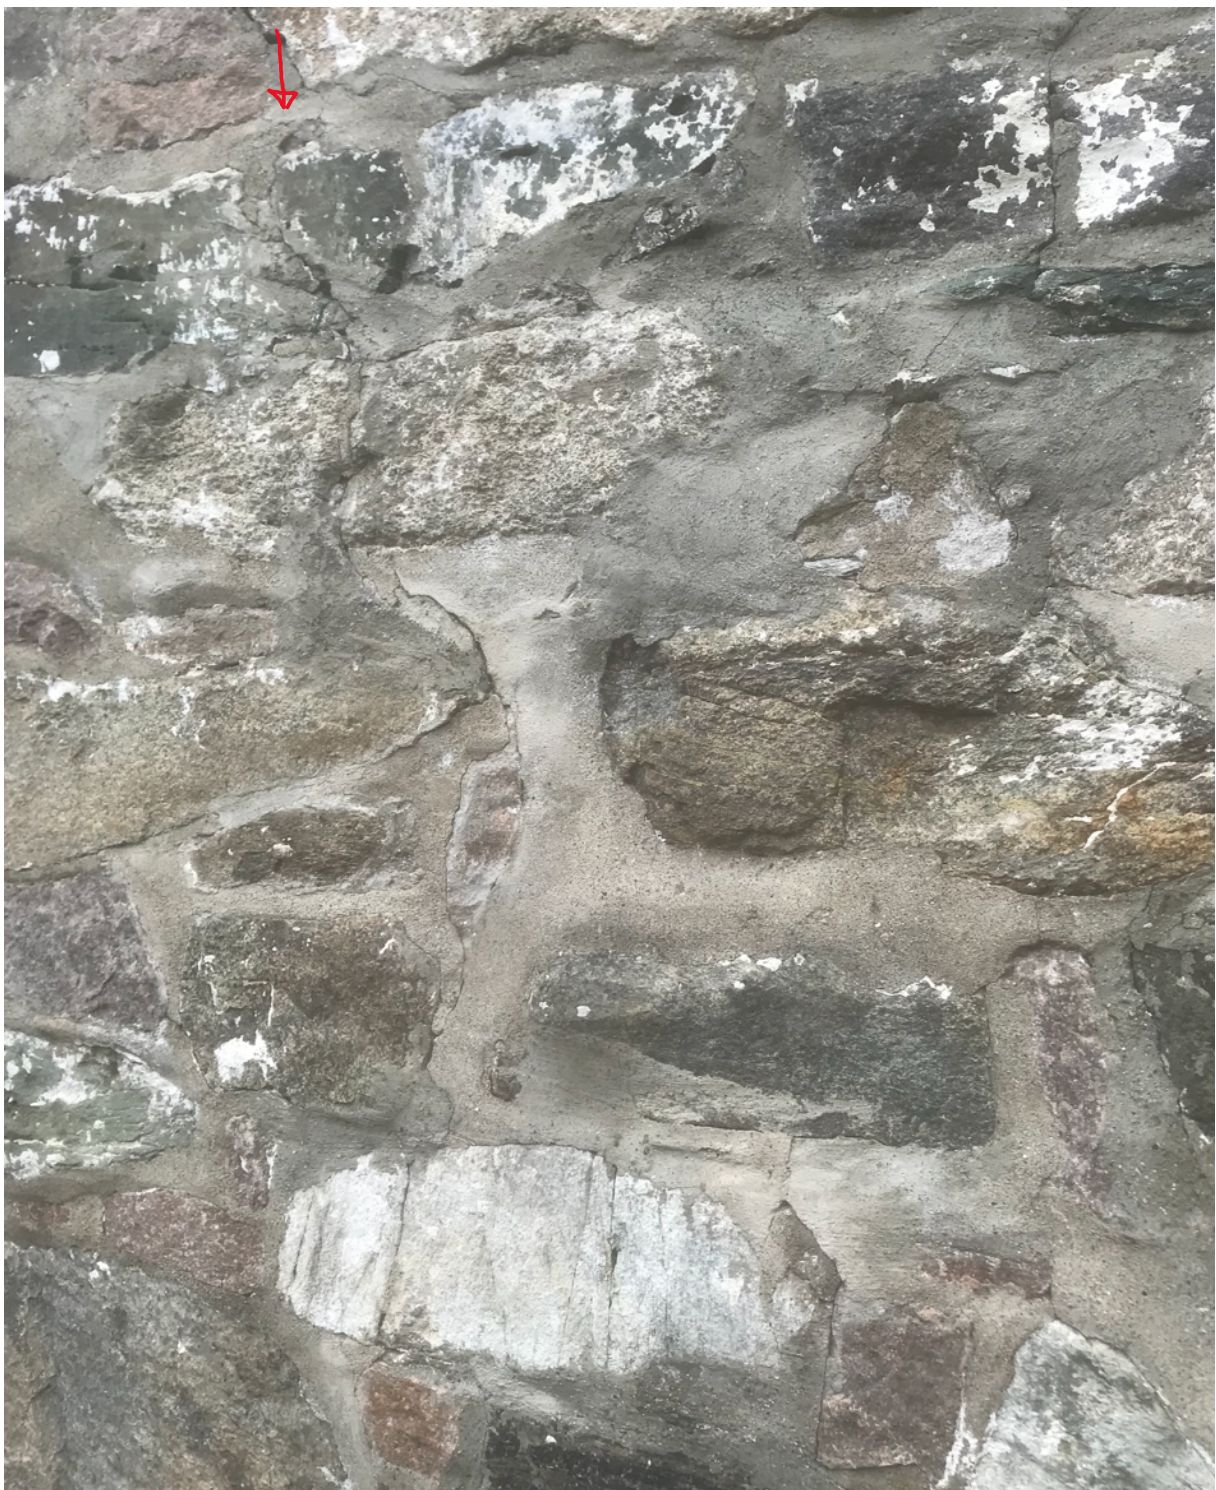
*Eksempel på setningsskade hvor en sprekk kan følger over flere meter og tvers igjennom stein. Bildet viser også reparasjonsmørtler og restaureringsmørtel fra de siste to kjente tiltakene. Det er trolig også benyttet epoksy iblandet sand stedvis for å «tette» fugene og sprekker i stein. Rundt setningsskadene kan man se at fukt og frost skader også omkringliggende murverk som en følge av at vann trenger inn i murverket. Bildet viser også rester etter kalkhvitning og to typer sementbaserte mørteltyper.*

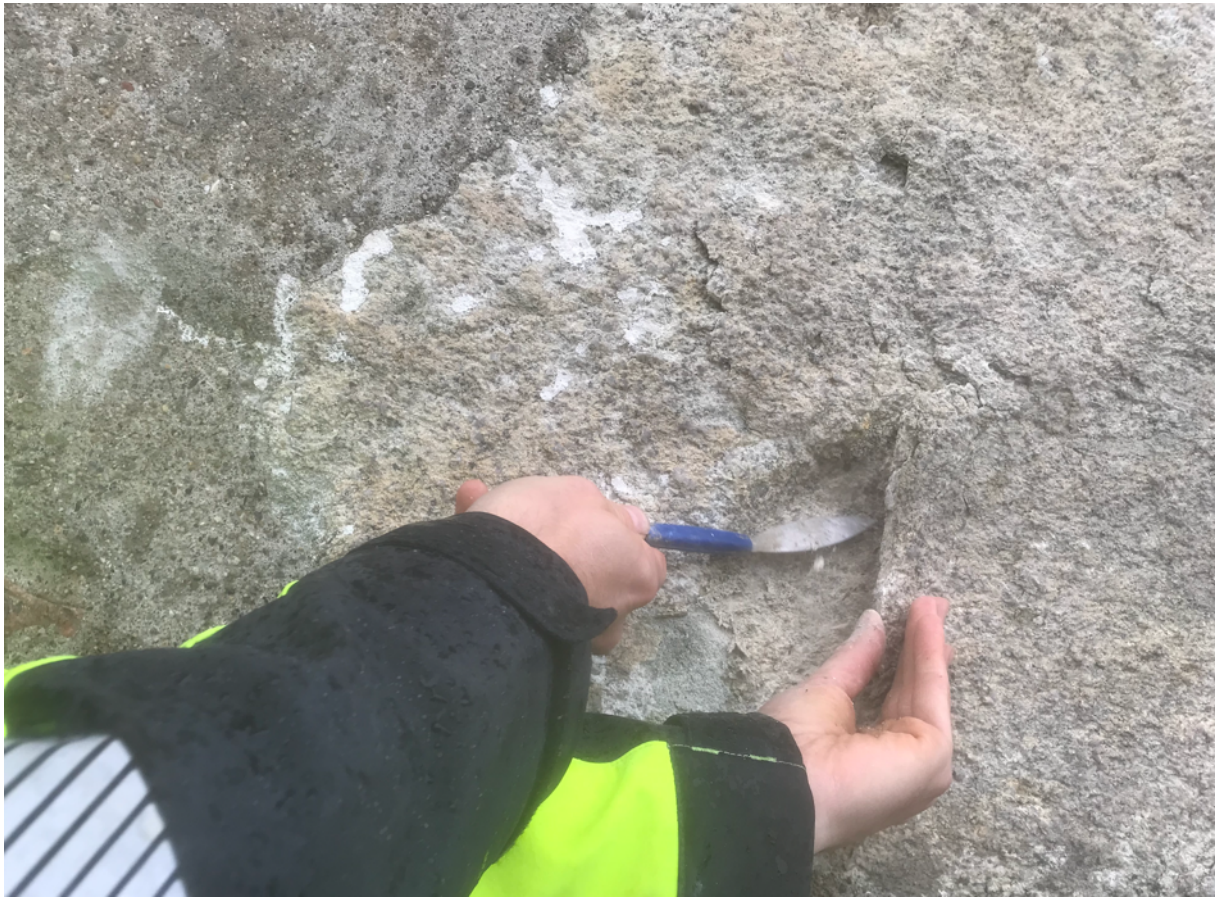
*Forvitret stein med løse flak. Salter fra omkringliggende sementmørtel gjør at disse forvitringene er aktive også i dag. På bildet sees også rester etter kalkhvitning rett på stein. Det er også flere eksempler på rester av kalkpuss på stein. Kalkpussen er omkring 6 mm. tykk*

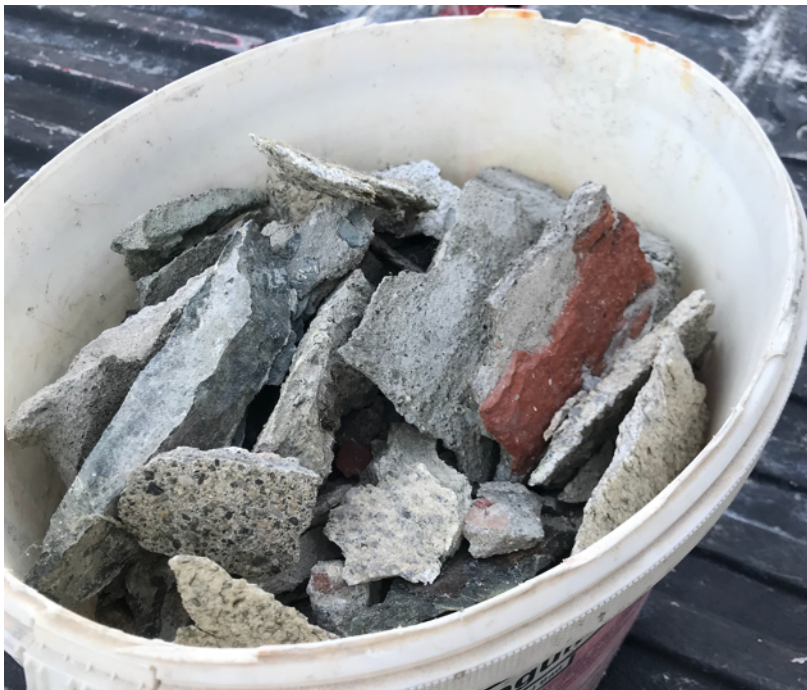
*Bildet til venstre viser murrester som lett kunne falt ned i løpet av kort tid. Det må understrekes at murverket er i en slik stand at det fortløpende vil være en stor mulighet for ytterligere nedfall. Om det ikke settes i et restaureringstiltak vil det være behov for årlig kontroll for mulig å fange opp nye mulige skadesteder med fare for nedfall. Skader av en slik art som er påvist vil utvikle seg ytterligere igjennom vinter og vårsesongen. Med vekslende temperaturer under og over 0 grader vil skadene forverres.*

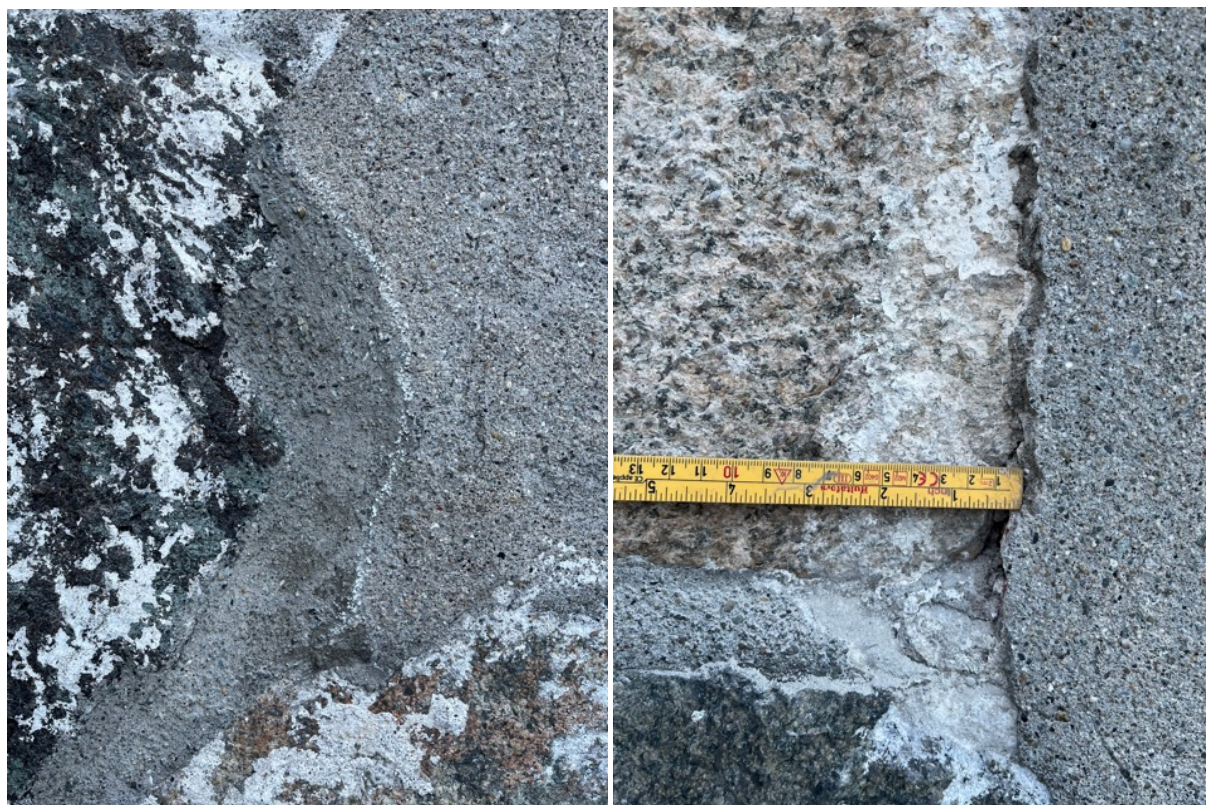
*Før meisling tar til må man skaffe seg et bilde over grensegangen mellom stein og fuge. Ofte er tilførte sementbaserte fuger dratt godt utover steinene. Man må da angripe fugen fra ytterkant til man finner overgangen mellom stein og fuge. Meisling starter forsiktig 1-2 cm. inn på mørtelfuge. Det meisles ved å sette meisel omtrent 90 grader på fuge og slå med svake og presise slag på meisel. Da vil fuge slippe mot steinen. Deretter jobbe seg innover til man finner fuge som vist på bilde til høyre. Med denne metoden vil man kunne påvise fugene mellom steinene i murverket. Da kan man fjerne uønsket mørtel uten å sette spor i steinene. Bildet til venstre er markert med kritt hvor man tror fuge kan være.*

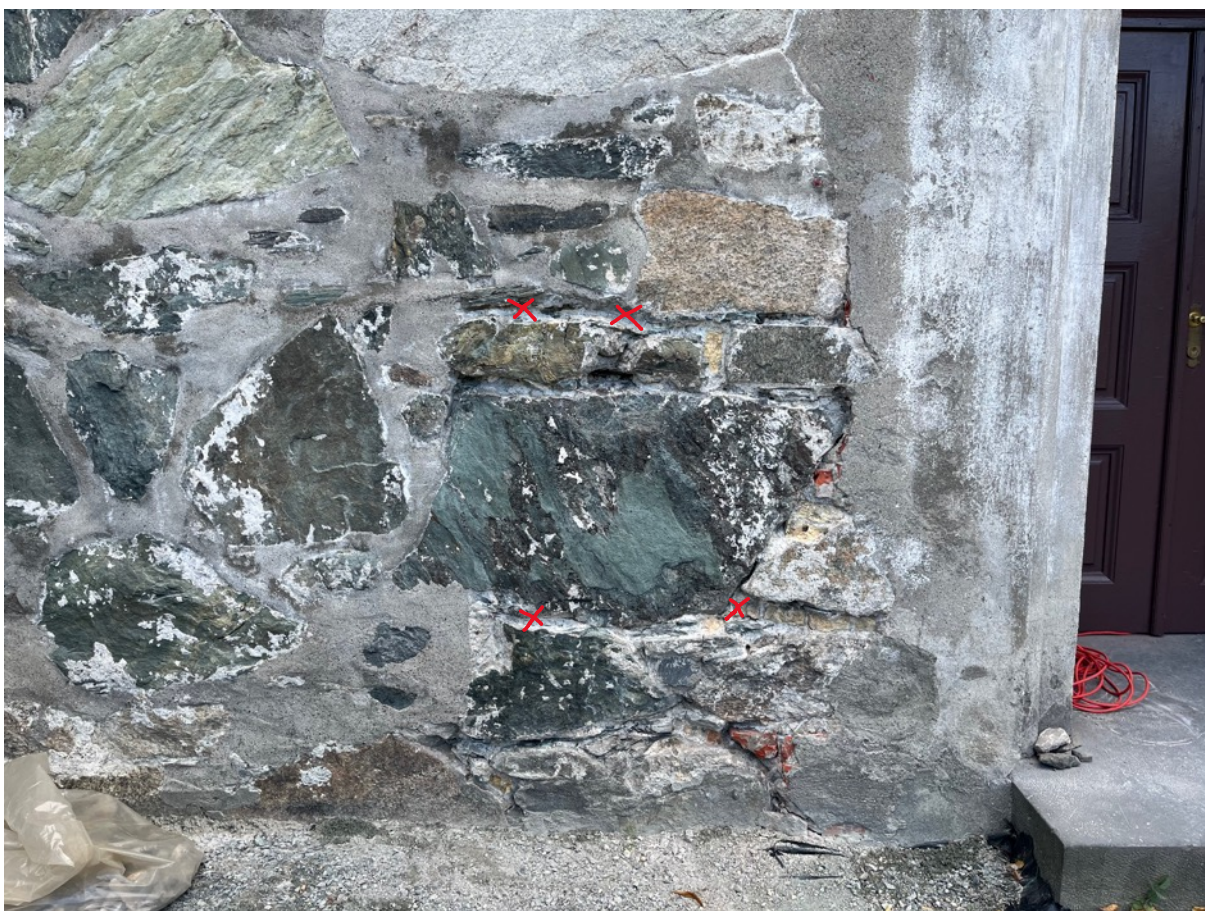
*Meisling av prøvefelt. Markering med røde kryss er steder hvor det ble påvist sannsynlig original mørtel fra 1700-tallet. Det ble ikke tatt ut prøver av mørtel da dette ville ført til et større inngrep enn nødvendig i henhold til oppdraget. Gul tegl i prøvefelt har konsekvent kalkmørtel imellom og omkring, mens rød tegl ligger i reparasjonsmørtel fra 1900-tallet.*

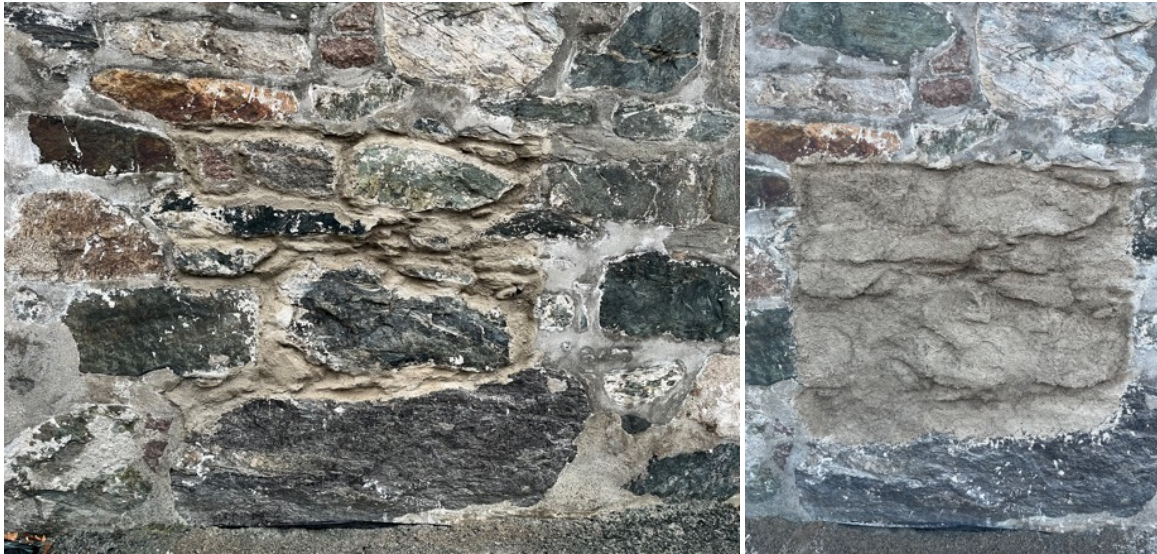
*Til venstre vises et eksempel på gysing/grunning av fuger. Til høyre vises et utkast på omkring 6 mm. For å oppnå best mulig heft mellom underlaget og påført puss.*

Metode for istandsetting og utførelse er godt utprøvd over de siste 35 år. Det handler om å få god heft imellom hvert lag i oppbyggingen mot en ferdig kalkpuss. For å få en mest mulig god heft mellom stein og mørtel må denne kastes på i et tynt grunningslag. Dette grunningslaget bør ikke være tykkere enn 6 mm og krever en viss erfaring. Materialkunnskap vil også være et «must» for å kunne vurdere slike ting som etter vanning og komprimering. Har man grunne fuger så vil det være en vurdering om man vil fylle fuger før eller etter første påførte pusslag (påkast/utkast/spriting). Fuger grunnes for å oppnå god heft med en mørtel med god flyt som kastes godt mot eksisterende fuge. Oppbygging av fuge kan starte relativt omgående, men helst før den har tørket/herdet. Tørr fuge må forsiktig ettervannes før fuge kan bygges opp. Oppbygd fuge vil alltid trenge etter komprimering og ettervanning. Dette vil en faglært håndverker vurdere ut ifra omstendighetene. Vær og vind vil alltid påvirke påført mørtel. Rutiner må legges fortløpende ut ifra forutsetningene rundt selve arbeidet. Det neste pusslaget kastes også på veggen og i omtrent samme tykkelse som grunning. Når siste pusslag er påført brettskures/komprimeres pussen med et trebrett. Også i denne prosessen må for og ettervanning vurderes. Etter at pussen er fingerfast må overflaten tilstrebes slik at man får god heft mellom sluttpuss og overflatebehandling av kalk. Dette kan med fordel utføres med et

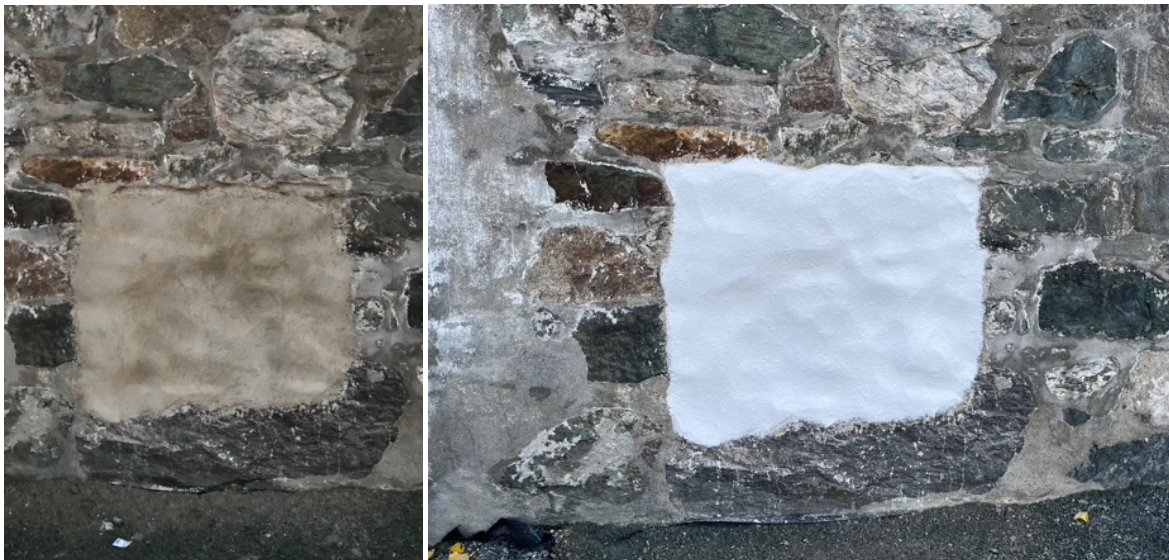
*Til venstre vises ferdig grovt brettskurt siste pusslag før kalkhvitning kan påføres og til høyre påført ren kalkhvitning i 5 strøg med lesket brentkalk fra hylla kalkverk. Brentkalk fra hylla er brukt som overflatebehandling av alle prøvene som er hvittet.*

Prøvene er satt opp med tre typer bindemiddel. To med naturlig hydraulisk kalk (NHL 2 og 3,5) og 1 type med varmblandet brent kalk fra hyllakalkverk. Alle prøvene er utført i blandingsforhold 1:2,5 og med tilslag bestående av naturlig bakkesand 0.4mm. Sand er lokal.
