# Miljøkartleggingsrapport

Fv3282\_Hoppestadvegen\_i5322401  
Jernverksvegen 1, Skien

Mars, 2026

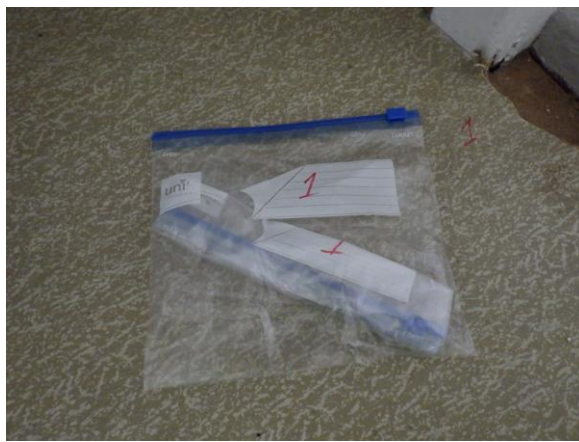
| Sted (pr.nr) | Materiale | Omfang/mengde | Bilde | Farlig avfall |
|---|---|---|---|---|
| Gulv, kjøkken (1) | Gulvbelegg | - | 5 | Nei*** |

Bilde 5: Gulvbelegg på kjøkkengulv.

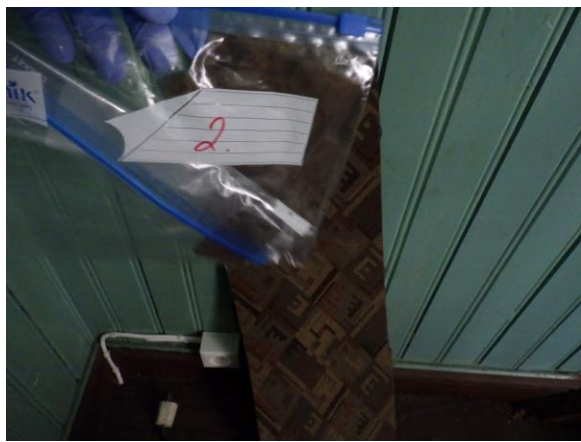
| Sted (pr.nr) | Materiale | Omfang/mengde | Bilde | Farlig avfall |
|---|---|---|---|---|
| Trappareal (2) | Gulvbelegg | - | 6 | Nei*** |

Bilde 6: Gulvbelegg ved trappareal.

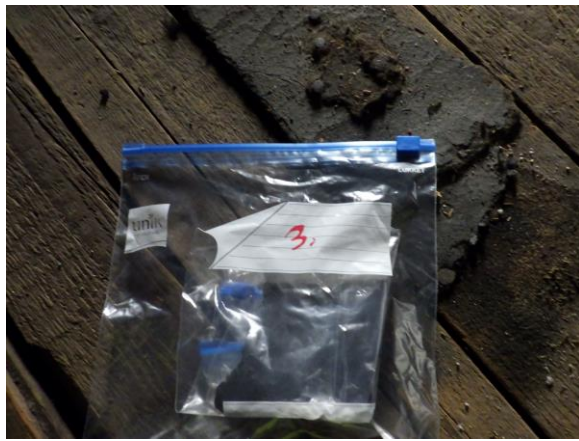
| Prøve nr. | Prøvested | Prøve material | Asbest | PAH sum 16 PAH | PCB sum 7PCB | Arsen (As) | Bly (Pb) | Kadm-ium (Cd) | Kobb-er (Cu) | Krom (Cr) | Kvikk-sølv (Hg) | Nikkel (Ni) | Sink (Zn) | Klor-parafiner SCCP C10-C13 | MCCP C14-C17 |
|---|---|---|---|---|---|---|---|---|---|---|---|---|---|---|---|
| Prøve 3 | Gulv, loft | Svartpapp | Ikke påvist | 39400 | | | | | | | | | | | |

| Sted (pr.nr) | Materiale | Omfang/mengde | Bilde | Farlig avfall |
|---|---|---|---|---|
| Gulv, loft (3) | Svartpapp | - | 7 | Nei** |

Bilde 7: Svartpapp på loftgulv.

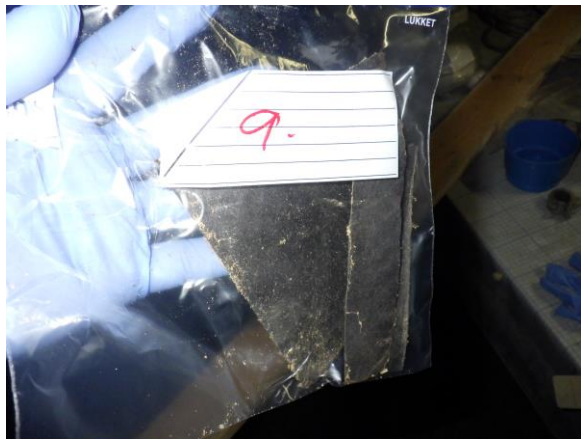
| Sted (pr.nr) | Materiale | Omfang/mengde | Bilde | Farlig avfall |
|---|---|---|---|---|
| Krypkjeller (9) | Svartpapp | - | 8 | Nei |

Bilde 8: Svartpapp benyttet som vindtetning i krypkjeller.

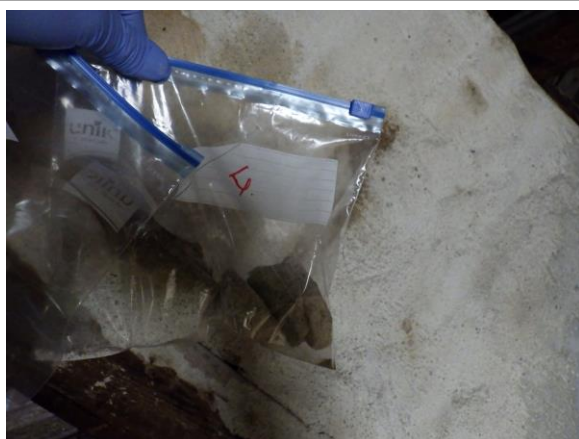
| Sted (pr.nr) | Materiale | Omfang/<br>mengde | Bilde | Farlig<br>avfall |
|---|---|---|---|---|
| Pipe, loft (4) | Puss | - | 9 | Nei |

Bilde 9: Puss på pipe.

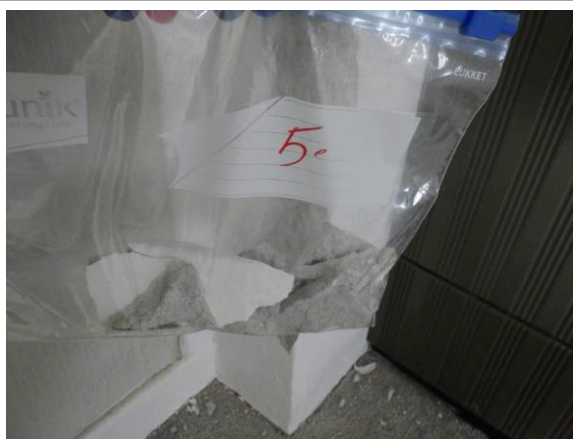
| Sted (pr.nr) | Materiale | Omfang/<br>mengde | Bilde | Farlig<br>avfall |
|---|---|---|---|---|
| 2. et, vegg (5) | Malt puss | - | 10 | Nei |

Bilde 10: Malt puss på vegg.

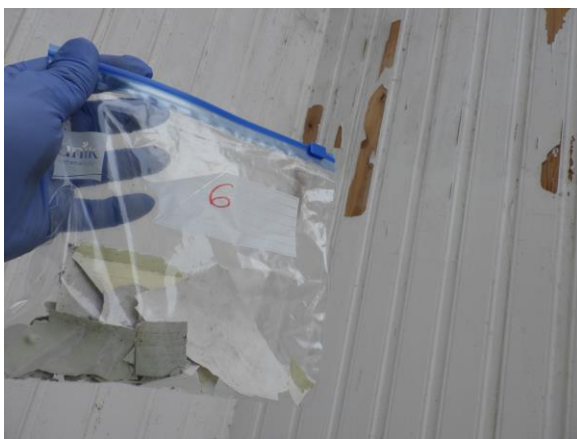
| Prøve nr. | Prøvested | Prøve material | Asbest | PAH sum 16 PAH | PCB sum 7PCB | Arsen (As) | Bly (Pb) | Kadm-ium (Cd) | Kobb-er (Cu) | Krom (Cr) | Kvikk-sølv (Hg) | Nikkel (Ni) | Sink (Zn) | Klor-parafiner SCCP C10-C13 | MCCP C14-C17 |
|---|---|---|---|---|---|---|---|---|---|---|---|---|---|---|---|
| Prøve 6 | Utvendig kledning | Hvit maling | | | <0.0070 | 1,60 | 1100 | 150,0 | 1,50 | 14,00 | 1,60 | 3,00 | 180000 | <1000 | <1000 |

| Sted (pr.nr) | Materiale | Omfang/<br>mengde | Bilde | Farlig<br>avfall |
|---|---|---|---|---|
| Utvendig kledning (6) | Hvit maling | - | 11 | Nei**** |

\*\*\*\* Farlig avfall med tanke på tungmetall, sink. Se tabell 1 for detaljer

Bilde 11: Hvit maling på utvendig kledning.

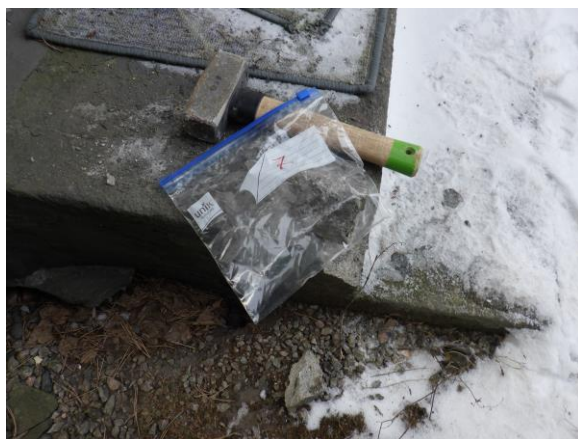
| Sted (pr.nr) | Materiale | Omfang/<br>mengde | Bilde | Farlig<br>avfall |
|---|---|---|---|---|
| Trapp (7) | Betong | - | 12 | Nei* |

\* Over grenseverdien for gjenbruk, se tabell 1 for detaljer

Bilde 12: Betong ved inngangsparti.

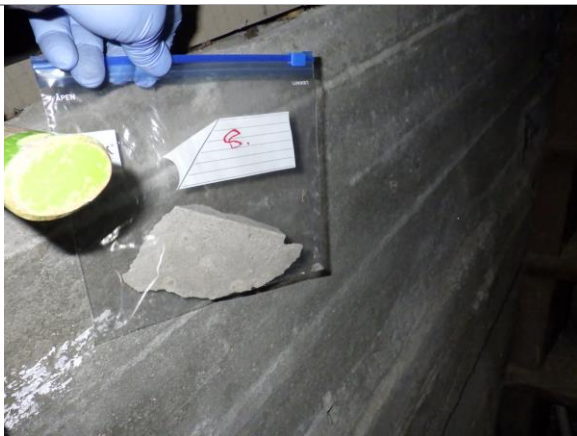
| Sted (pr.nr) | Materiale | Omfang/<br>mengde | Bilde | Farlig<br>avfall |
|---|---|---|---|---|
| Betongmur_krypkjeller (8) | Betong | - | 13 | Nei* |

Bilde 13: Betongmur i krypekjeller.

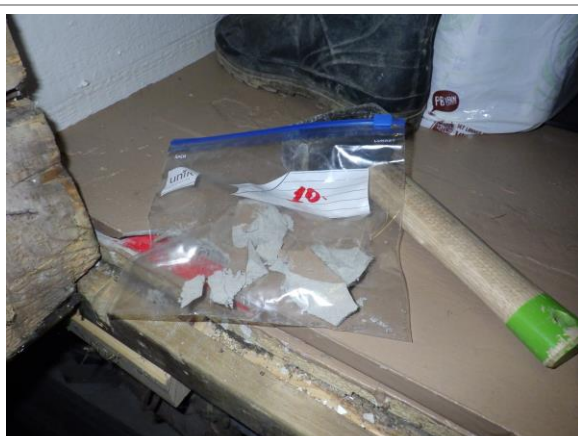
| Sted (pr.nr) | Materiale | Omfang/<br>mengde | Bilde | Farlig<br>avfall |
|---|---|---|---|---|
| 1. et, gang (10) | Avrettingsmasse | - | 14 | Nei |

Bilde 14: Avrettingsmasse ved gang i første etasje.

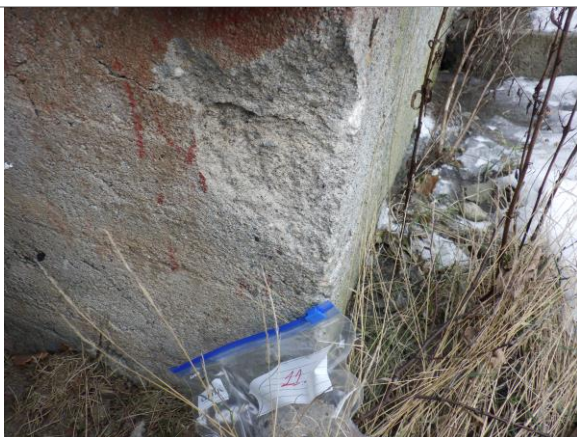
| Sted (pr.nr) | Materiale | Omfang/<br>mengde | Bilde | Farlig<br>avfall |
|---|---|---|---|---|
| Grunnmur_låve (11) | Betong_eldre | - | 15 | Nei |

Bilde 15: Betonggrunnmur i låve.

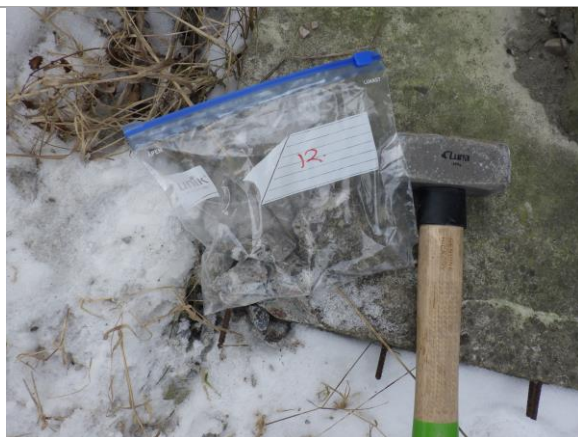
| Sted (pr.nr) | Materiale | Omfang/<br>mengde | Bilde | Farlig<br>avfall |
|---|---|---|---|---|
| Grunnmur_låve (12) | Betong_nyere | - | 16 | Nei |

Bilde 16: Betonggrunnmur (nyere støpt) i låve.

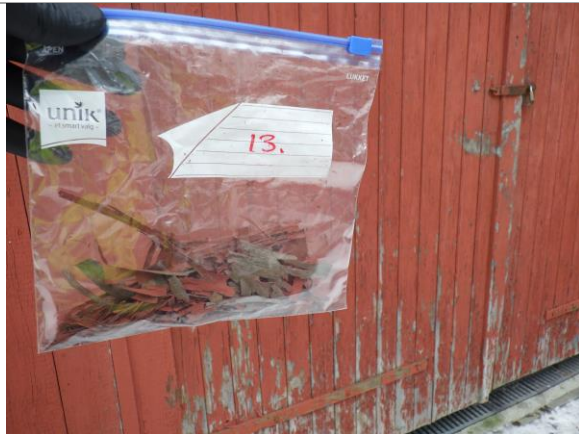
| Prøve nr. | Prøvested | Prøve material | Asbest | PAH sum 16 PAH | PCB sum 7PCB | Arsen (As) | Bly (Pb) | Kadm-ium (Cd) | Kobb-er (Cu) | Krom (Cr) | Kvikk-sølv (Hg) | Nikkel (Ni) | Sink (Zn) | Klor-parafiner SCCP C10-C13 | MCCP C14-C17 |
|---|---|---|---|---|---|---|---|---|---|---|---|---|---|---|---|
| Prøve 13 | Utvendig kledning | Rød maling | | | <0.0070 | 11,00 | 2000 | 0,48 | 170,0 | 33,00 | 20,00 | 23,00 | 450 | <1000 | <1000 |

| Sted (pr.nr) | Materiale | Omfang/<br>mengde | Bilde | Farlig<br>avfall |
|---|---|---|---|---|
| Utvendig kledning (13) | Rød maling | - | 17 | Nei |

Bilde 17: Maling på utvendig kledning, låve.

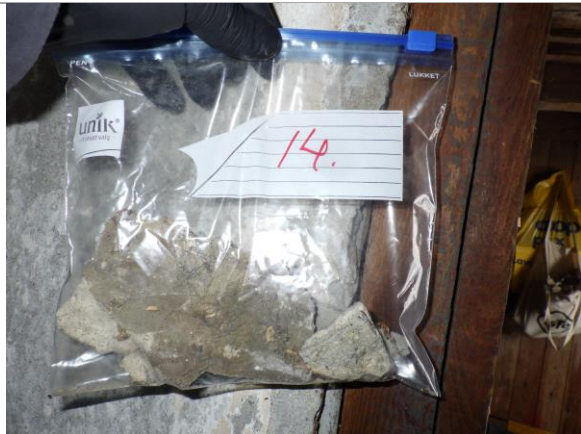
| Sted (pr.nr) | Materiale | Omfang/<br>mengde | Bilde | Farlig<br>avfall |
|---|---|---|---|---|
| Vegg_låve (14) | Puss | - | 18 | Nei |

Bilde 18: Puss på vegg, låve.

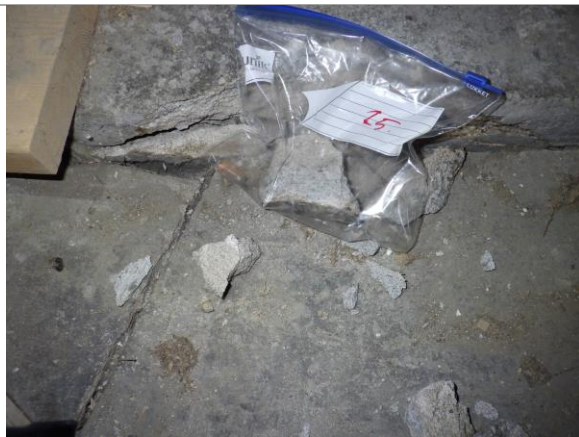
| Sted (pr.nr) | Materiale | Omfang/<br>mengde | Bilde | Farlig<br>avfall |
|---|---|---|---|---|
| Gulv, låve (15) | Betong | - | 19 | Nei |

Bilde 19: Betong fra støpt dekke, låve.

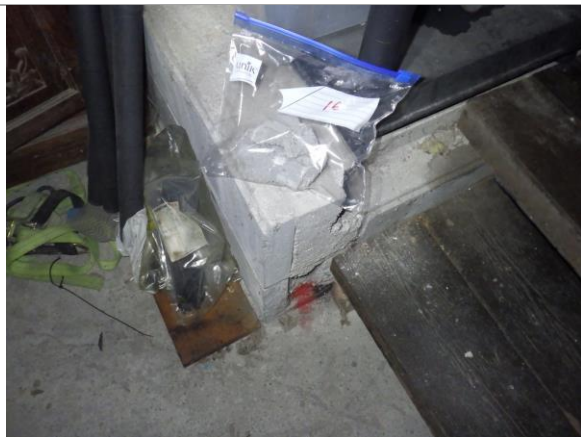
| Sted (pr.nr) | Materiale | Omfang/<br>mengde | Bilde | Farlig<br>avfall |
|---|---|---|---|---|
| Garasje, låve (16) | Belegningsstein | - | 20 | Nei |

Bilde 20: Belegningsstein i garasjerom, låve.

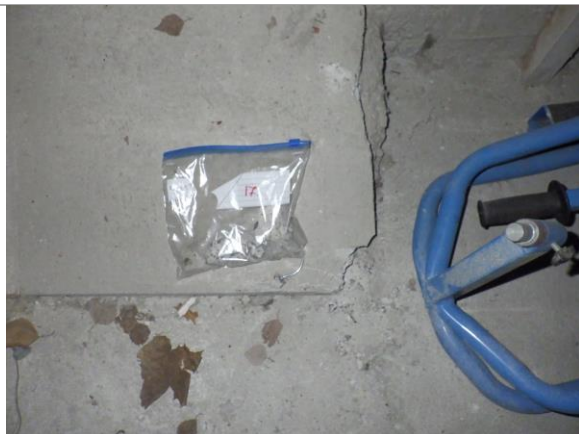
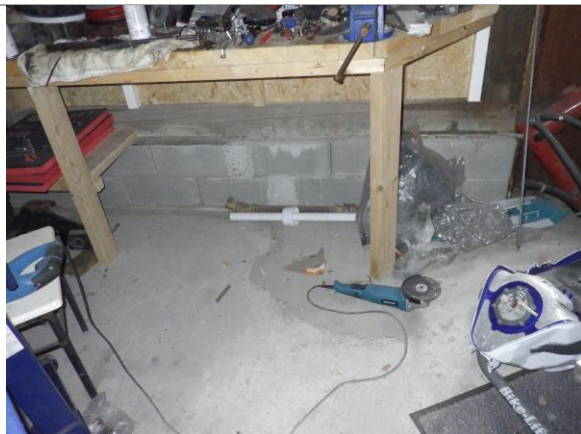
| Sted (pr.nr) | Materiale | Omfang/<br>mengde | Bilde | Farlig<br>avfall |
|---|---|---|---|---|
| Garasje, låve (17) | Betong_nyere | - | 21, 22 | Nei |

Bilde 21: Støpt betongdekke i garasjerom, låve.

Bilde 22: Støpt betong gulv i garasjerom, låve.

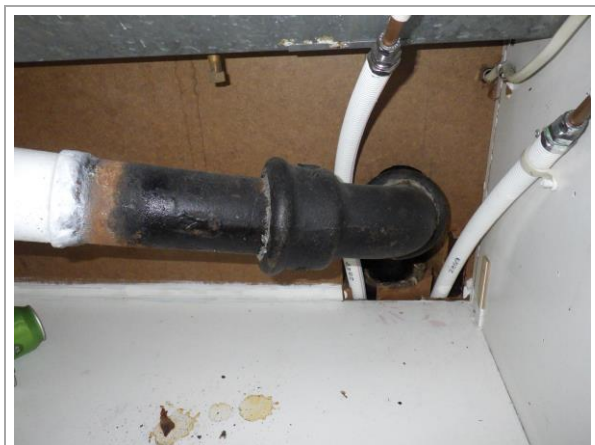
Bilde 23: Soilrør skjøt observert i bygg.

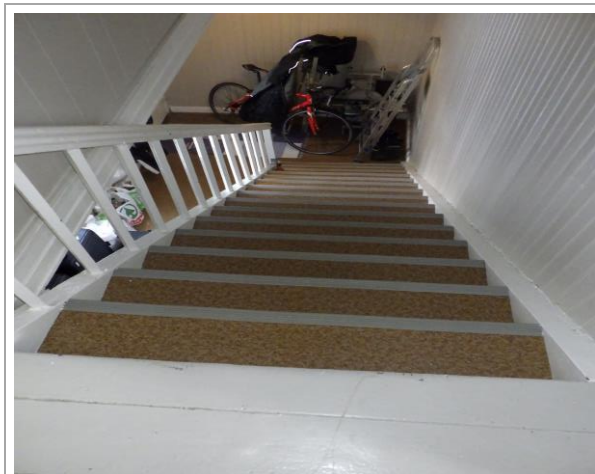
Bilde 24: Vinyl gulvbelegg og gulvlister ved trapp.

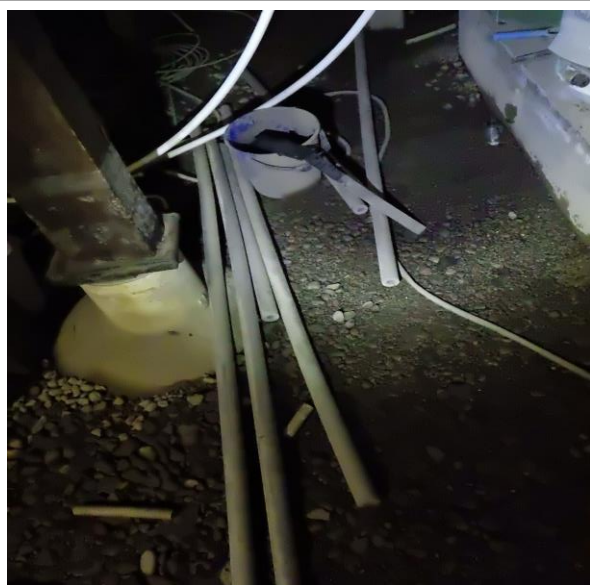
Bilde 25: Cellegummi isolasjon observert i krypkjeller.

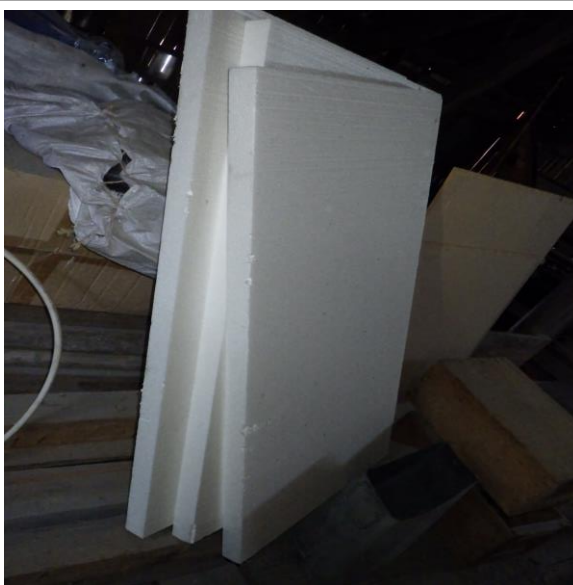
Bilde 26: EPS isolasjon observert i krypekjeller.

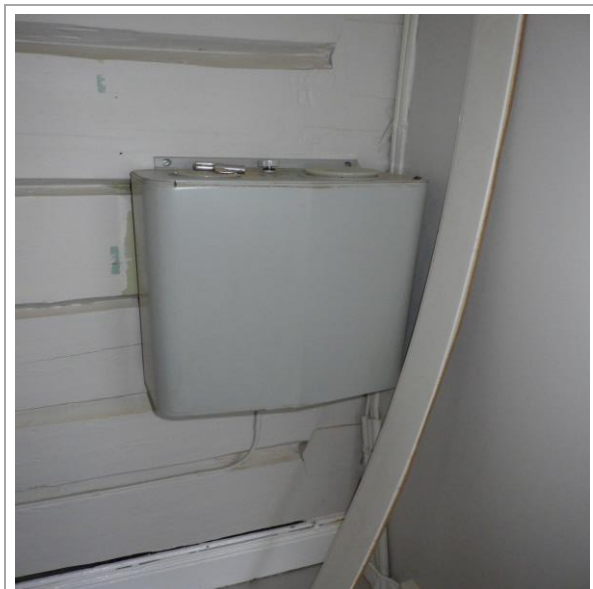
Bilde 27: Dagtank for olje til fyringsovn observert i andre etasje.

Beholdere/tanker med olje må ivaretas på en måte som forebygger og forhindrer forurensning. Dette gjelder også rør som inneholder olje; disse må tømmes på forsvarlig vis før selve røret håndteres som metallskrap. Dørlukkere skal behandles slik at lekkasjer unngås.

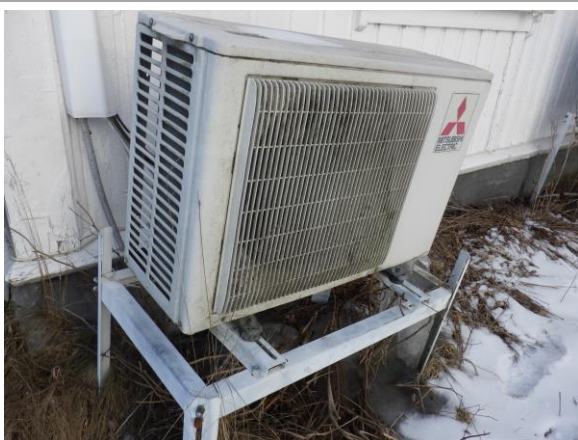
Bilde 30: Varmepumpe i bygget, utdel.

Kjøleanlegg skal tømmes av godkjent firma for å unngå lekkasje av syntetiske kuldemedier som er til skade for det globale miljøet (nedbryting av ozonlaget, global oppvarming) og til fare for nærmiljøet ved høye konsentrasjoner. Når dette er utført, kan anlegget defineres som EE-avfall og skrapmetall/restavfall. Elementer isolert med polyuretan demonteres hele og leveres til godkjent mottak. Skader på elementene må unngås. Elementer som dokumenteres å ha lavere innhold av KFK/HKFK enn grenseverdien for farlig avfall kan håndteres som restavfall. Gass i trykkbeholdere skal leveres i henhold til riktig EAL kode.

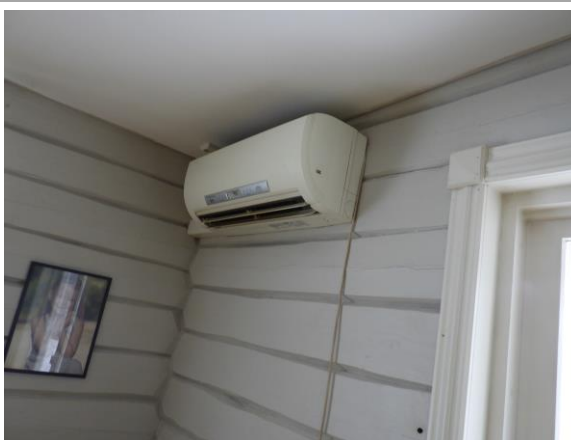
Bilde 31: Varmepumpe i bygget, innel.

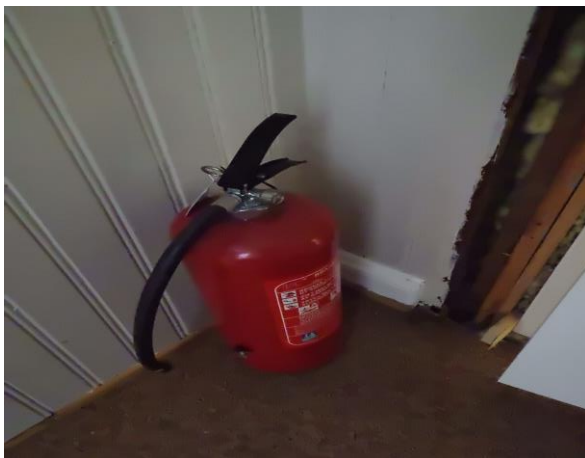
Bilde 32: Brannslukningsapparat i bygget.

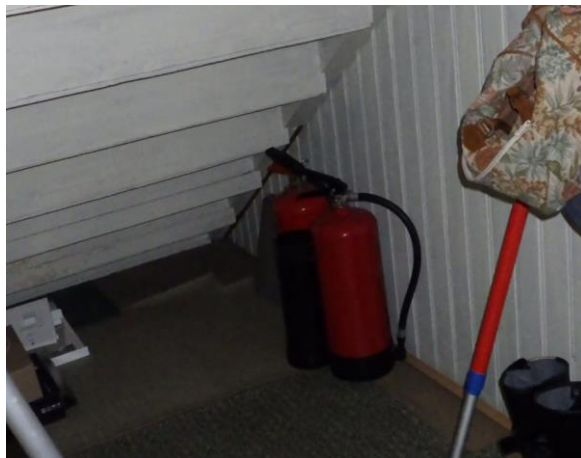
Bilde 33: Brannslukningsapparat i bygget.

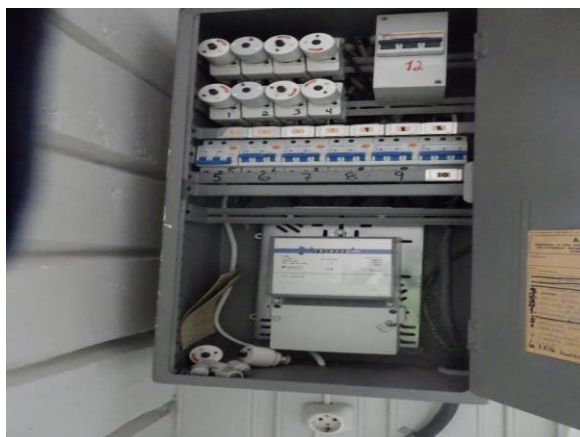
Bilde 34: Sikringsskap i bygget.

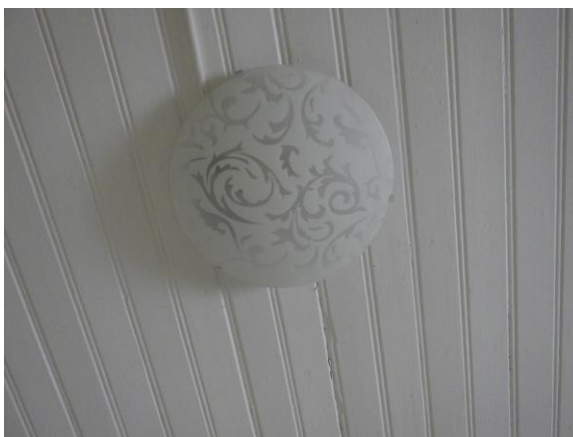
Bilde 35: Taklampe i bygget.

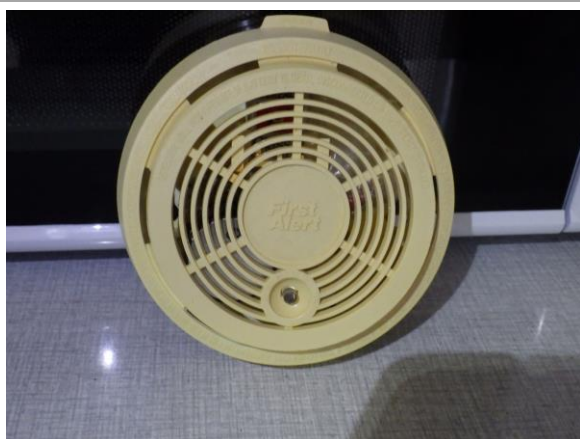
Bilde 36: Røykvarsel med radioaktivt innhold.

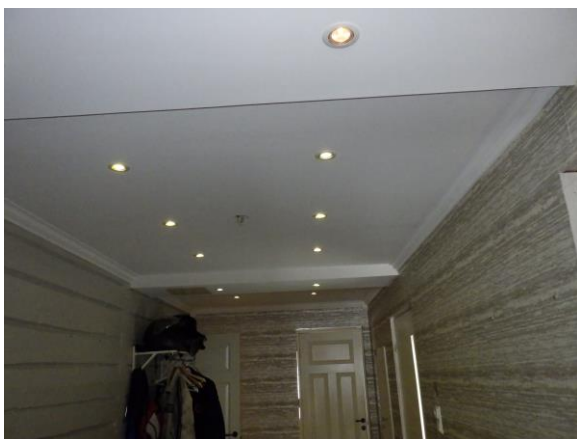
Bilde 38: Spotlys observert i gangen.

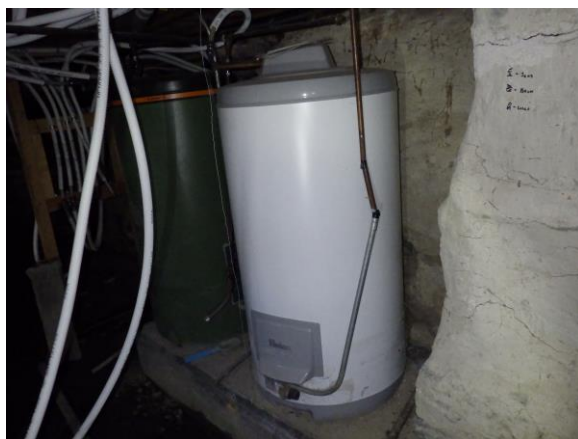
Bilde 39: Varmtvannsberedere i krypkjeller.

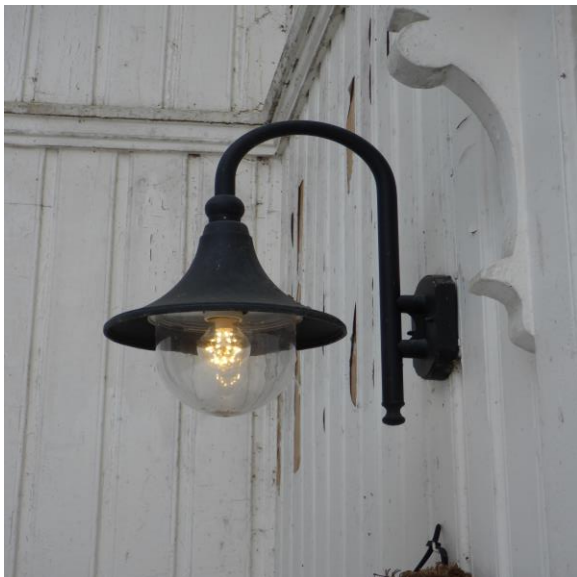
Bilde 40: Utelampe i bygget.

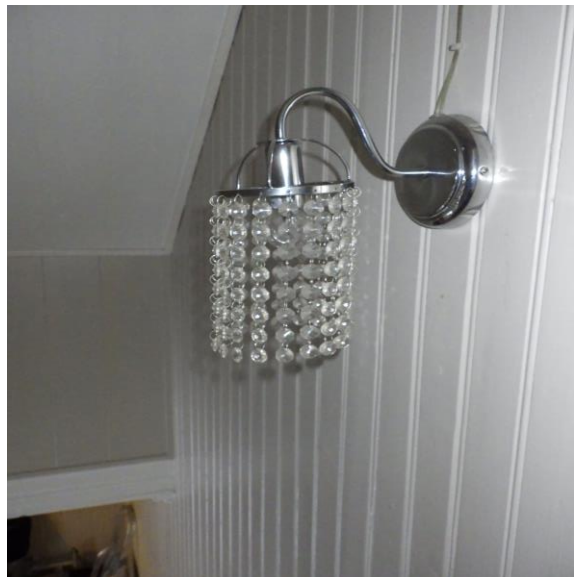
Bilde 41: Vegglampe i bygget.
