# Tilstandsanalyse

## Stabbur Logn Søndre

Aurskog-Høland, Stabbur fra Logn

2023-10-26

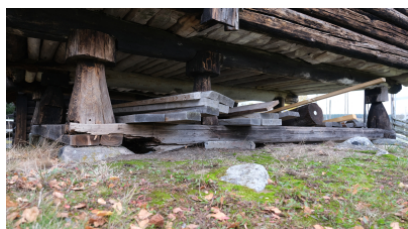
Hjørne sørvest: Råteskader i grime og stabbe. Det er også spor av billeangrep. Grimen består av to stokker 6"x6" og 7"x7".

Grimen er alvorlig svekket over bærende steinfundament. Stabben har råte i yten, men antagelig frisk kjerne.

Råteskader og svekkelser i grime og stabber kan få alvorlige konsekvenser for bygningen i form av setninger som vil være kostbare å rette opp.

Råte i grime og stabbe sørvestre hjørne

Jekke opp bygg/avlaste stabbe og grime. Bytte grime sør, sjekke tilstand på grime vest ved hjørne, utbedre etter behov. Stabben antas å kunne repareres ved spunsing, alternativt bytte stabbe.

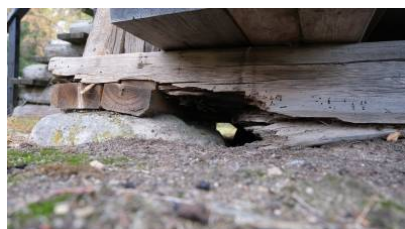
Råte og billeangrep i grime

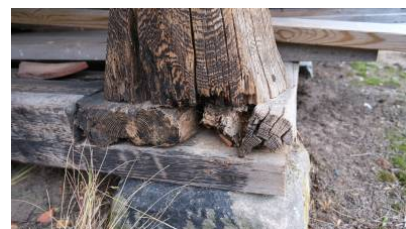
Råte i grime og stabbe sørvestre hjørne

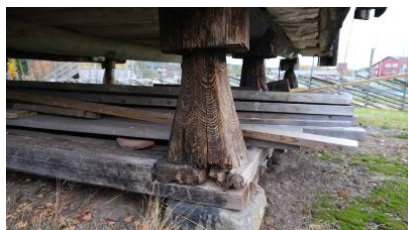
Råte i grime og stabbe sørvestre hjørne

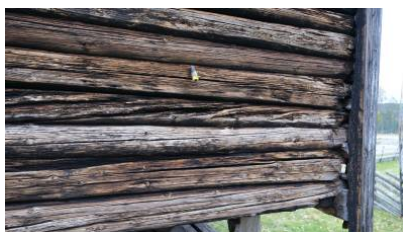
Sørveggen

Sørvegg: Råteskader av forskjellig grad i mange stokker. Stokk nr3, 5, 6 og 12 trenger istandsetting eller utskifting.

Sørvegg: Bytte deler av stokker, spunse, halvsåle. Vurderes under utførelse. Det bør også vurderes innkledning av veggen for å begrense utskifting av originale deler.

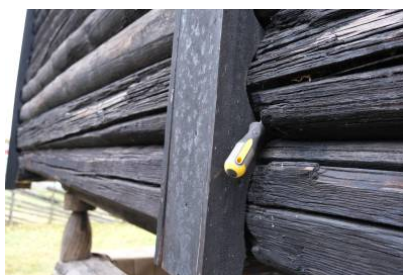
Nord, ved nov til svalgang

Nordvegg: Stokk nr3, 4 er nyere rundtømmer, antatt byttet. Stokk nr2, 8, 9 har råteskader ved lafteknuten til svalgang.

Nordvegg: Demontere novkasse, kartlegge og utbedre råteskader etter behov.

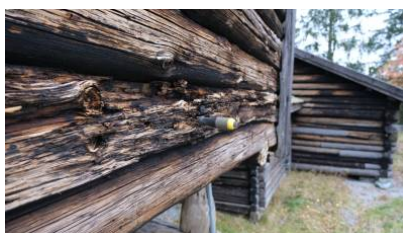
Østveggen v hjørne nordøst

Østvegg: Råte i yten på syllstokk ved hjørne sørøst. Stokk 2 er kraftig svekket av råte. Stokk 4,5,6 har tydelig utrulling. Stokk nr9 har en del råte i yten, men det virker som kjernen er frisk.

Østvegg: Syllstokk spunses ved hjørne sørøst. Stokk nr2 bør byttes i sin helhet. Dra inn utrulling (stokk 4, 5, 6) og vurdere behov for

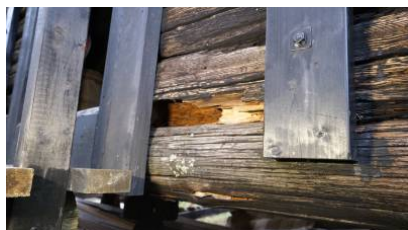
Vestveggen

Vestvegg: Omfattende råte i syllstokk (bunnsvill) og 4 stokker til venstre for dør, 6 stokker til høyre for dør. Det mangler beitskier i døråpningen.

Vestvegg: Skadde stokker byttes ut. Montere beitskier i døråpning.

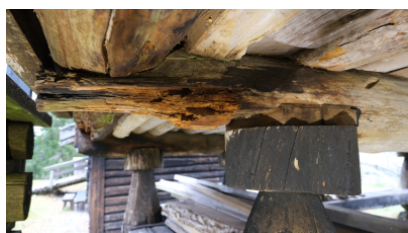
Midtre golvbjelke har råteskader fra anlegg på stabbe og ut til yttervegg ved inngangen. Råteskaden henger sammen med råte i syllstokken som ligger an på bjelken.

Råteskade sett fra sør

Det er sannsynligvis mulig å redde bjelken ved å spunse inn skjøt over stabben, og om nødvendig legge lasker på siden. Vurderes under utførelse. Arbeidet utføres i forbindelse med utbedring av råteskader i vegg.

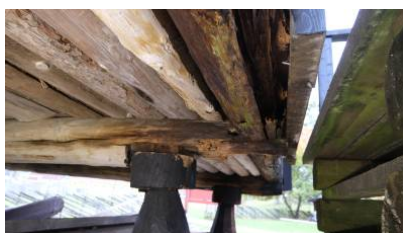
Råteskade sett fra nord

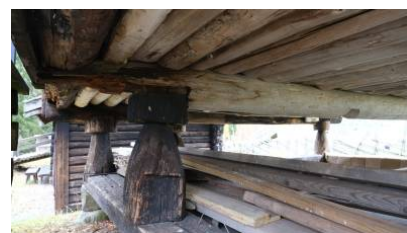
Midtre golvbjelke ved trapp har skader

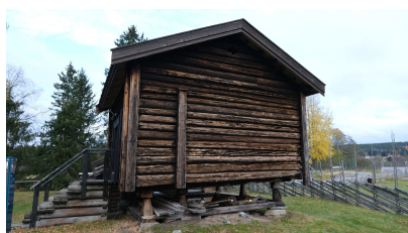
Det er ingen takrenner på bygget.

Manglende takrenner medfører unødige fuktbelastning på vegg, som igjen medfører råteskader over tid. Hyppigere og kraftigere regnvær enn tidligere, medfører at takrenner og bortledning av overvann fra bygningskroppen blir viktigere enn det har vært før.

Takrenner anbefales

Det anbefales å montere sink takrenner og nedløp for å beskytte bygningens vegger.

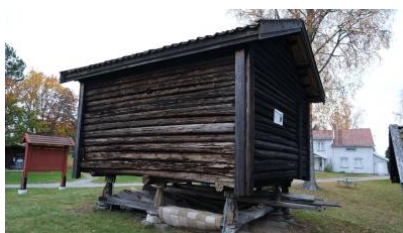
Takrenner anbefales
