Statens vegvesen

## Hovedinnspeksjon av Bergskjæring

Innsendt av: Halgeir Dahle, 28/09/2023

**Vegsystemreferanse fra:** EV39 S32D1 m5880

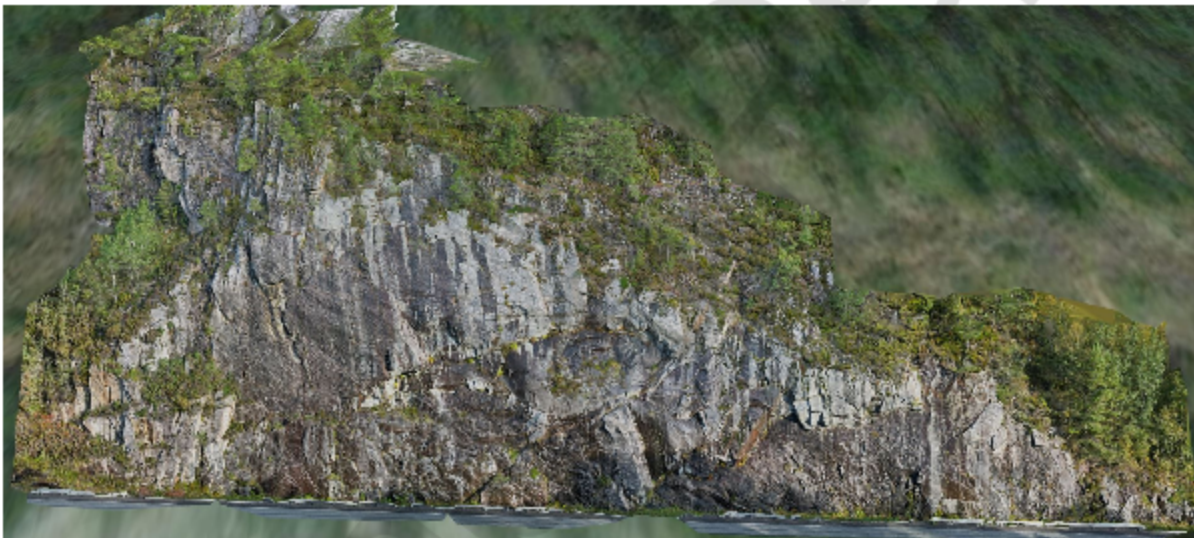
Høy bergskjæring (ca. 30 m) med lite eksisterende bergsikring.

Sprekkegeometrien viser at det ligger godt til rette for store nedfall av bergblokker, flere titalls m<sup>3</sup> er aktuelt. Eksisterende bergsikring er minimal og vil ikke ha kapasitet til å forhindre store nedfall. Skjæringa er høy og et stort nedfall kan dekke begge kjørefelt og føre til lang stenging. anbefaler at denne skjæringa får høy prioritet for å igangsette tiltak. Tiltakene kan gjennomføres fra kran, med stengt veg i deler av arbeidsperioden. Under arbeid vil man avdekke ustabilitet mer konkret og kunne fastsette sikringsomfanget mer eksakt.

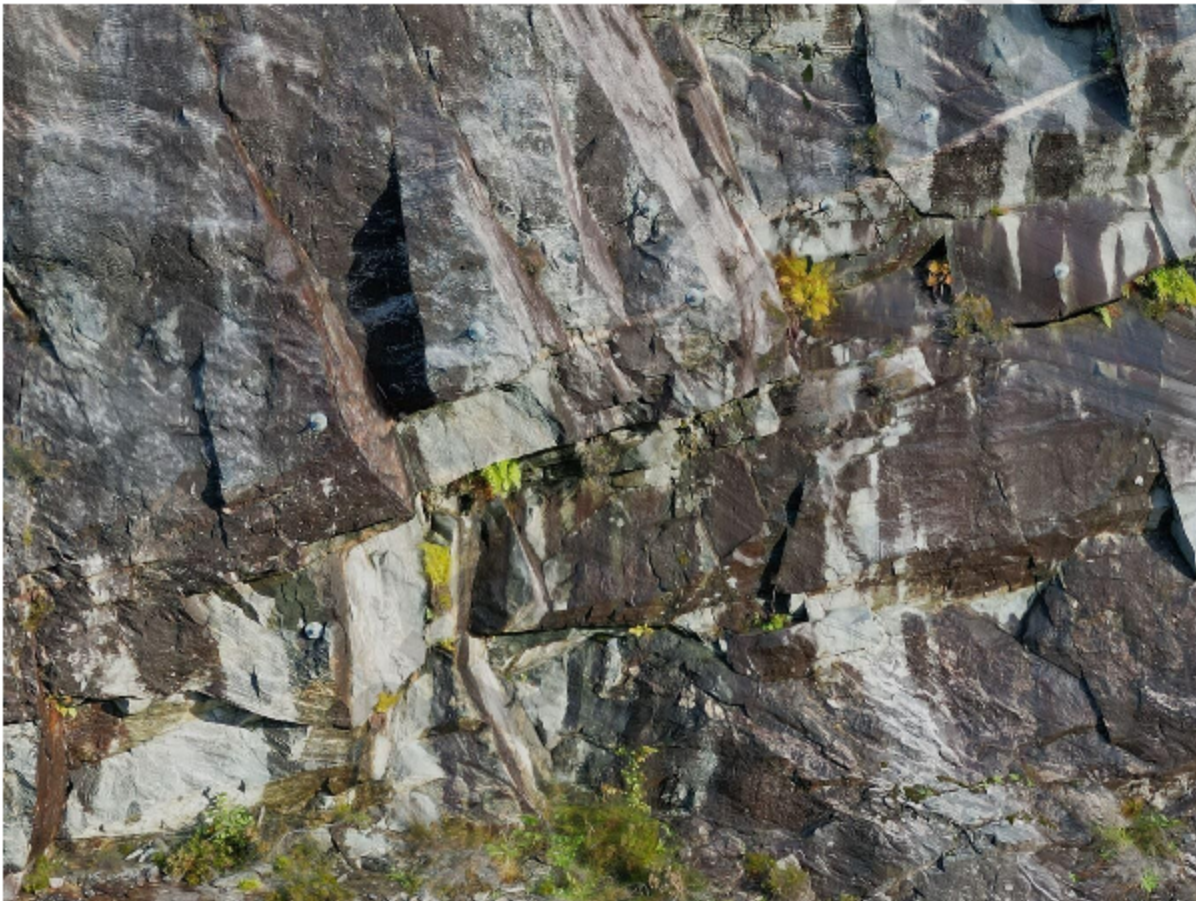
Noen av boltene

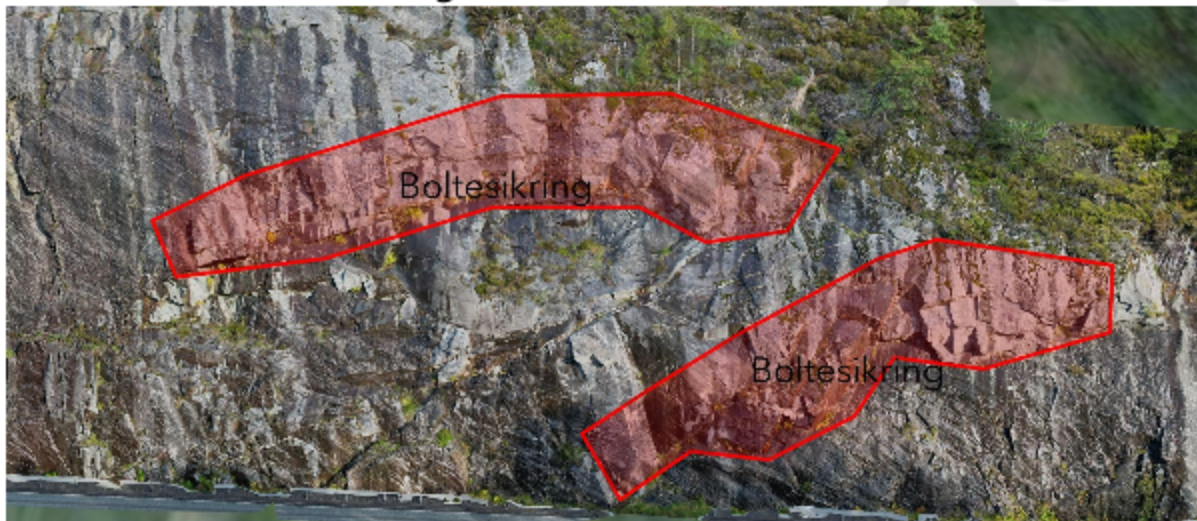
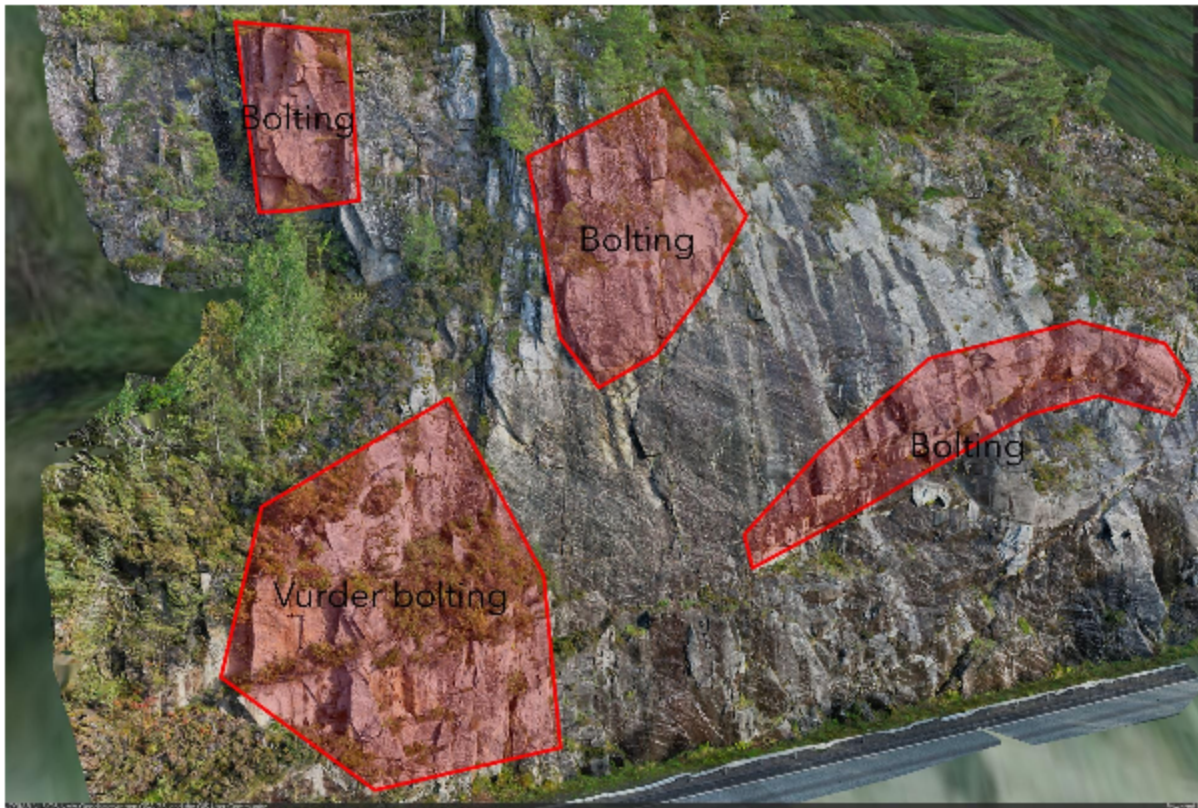
Mye behov for bolting og vurdering av bolting

| Estimert Rensk (m <sup>2</sup> ) | 2 000 |
| Estimert bolter/stag (stk) | 50 |
