### NOTAT

| Oppdrag: | <b>E6 Vegset – Stabilitetsvurdering av bergskjæring</b> | | | | |
| Kommune: | <b>Snåsa</b> | Vegnr: | | Dokumentnr.: | <b>GEOL-N10</b> |

### **E6 Rennset – Stabilitetsvurdering av bergskjæring S94D1 km 6,905-7,075**

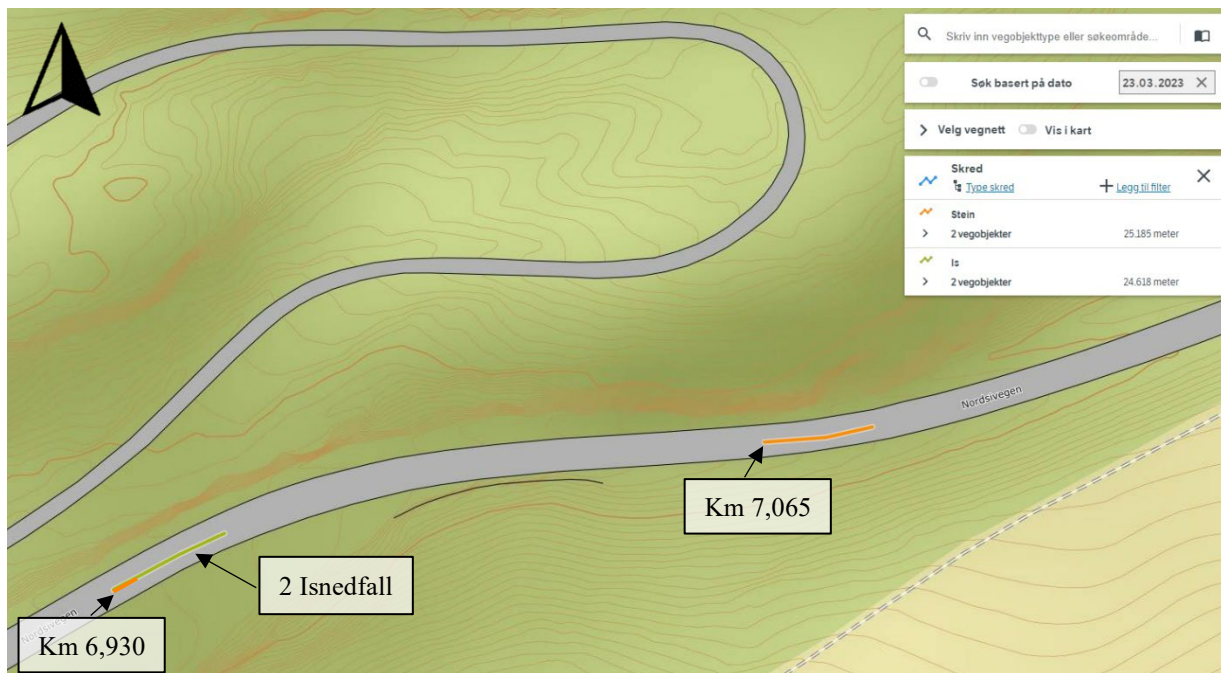
Figur 1: Registrerte nedfall i NDVB [1].

I NDVB er det registrert fire nedfall, informasjon om hendelsene er vist i figur 1 og tabell 3. Nedfallene skjedde i perioder med mildvær [1].

| Dato | Type nedfall | Løsneområde | Volum av skredmasser på veg | Volum av totale skredmasser | Blokkert veglengde | Vegreferanse |
|---|---|---|---|---|---|---|
| 27.02.2023 | Is | Bergskjæring | < 1 m <sup>3</sup> | 3 m <sup>3</sup> | Kun i grøft | 6952-6956 |
| 01.08.2022 | Stein | Bergskjæring | < 1 m <sup>3</sup> | 1 m <sup>3</sup> | Kun i grøft | 7065 -7087 |
| 30.03.2022 | Stein | Bergskjæring | <10 m <sup>3</sup> | 5 m <sup>3</sup> | < 10 m | 6931-6934 |
| 02.03.2022 | Is | Bergskjæring | <10 m <sup>3</sup> | 2 m <sup>3</sup> | - | 6931-6951 |

Det har blitt utført ingeniørgeologiske vurderinger for hendelsen som inntraff 30.03.2022, km 6931-6934 (se rapport *10230353 Ni01 Befaring etter skredhendelse ved Snåsa* [2]). I den forbindelse ble det sikret med fire 3 meter og åtte 6 meter lange bergsikringsbolter i nærheten av løseområdet.

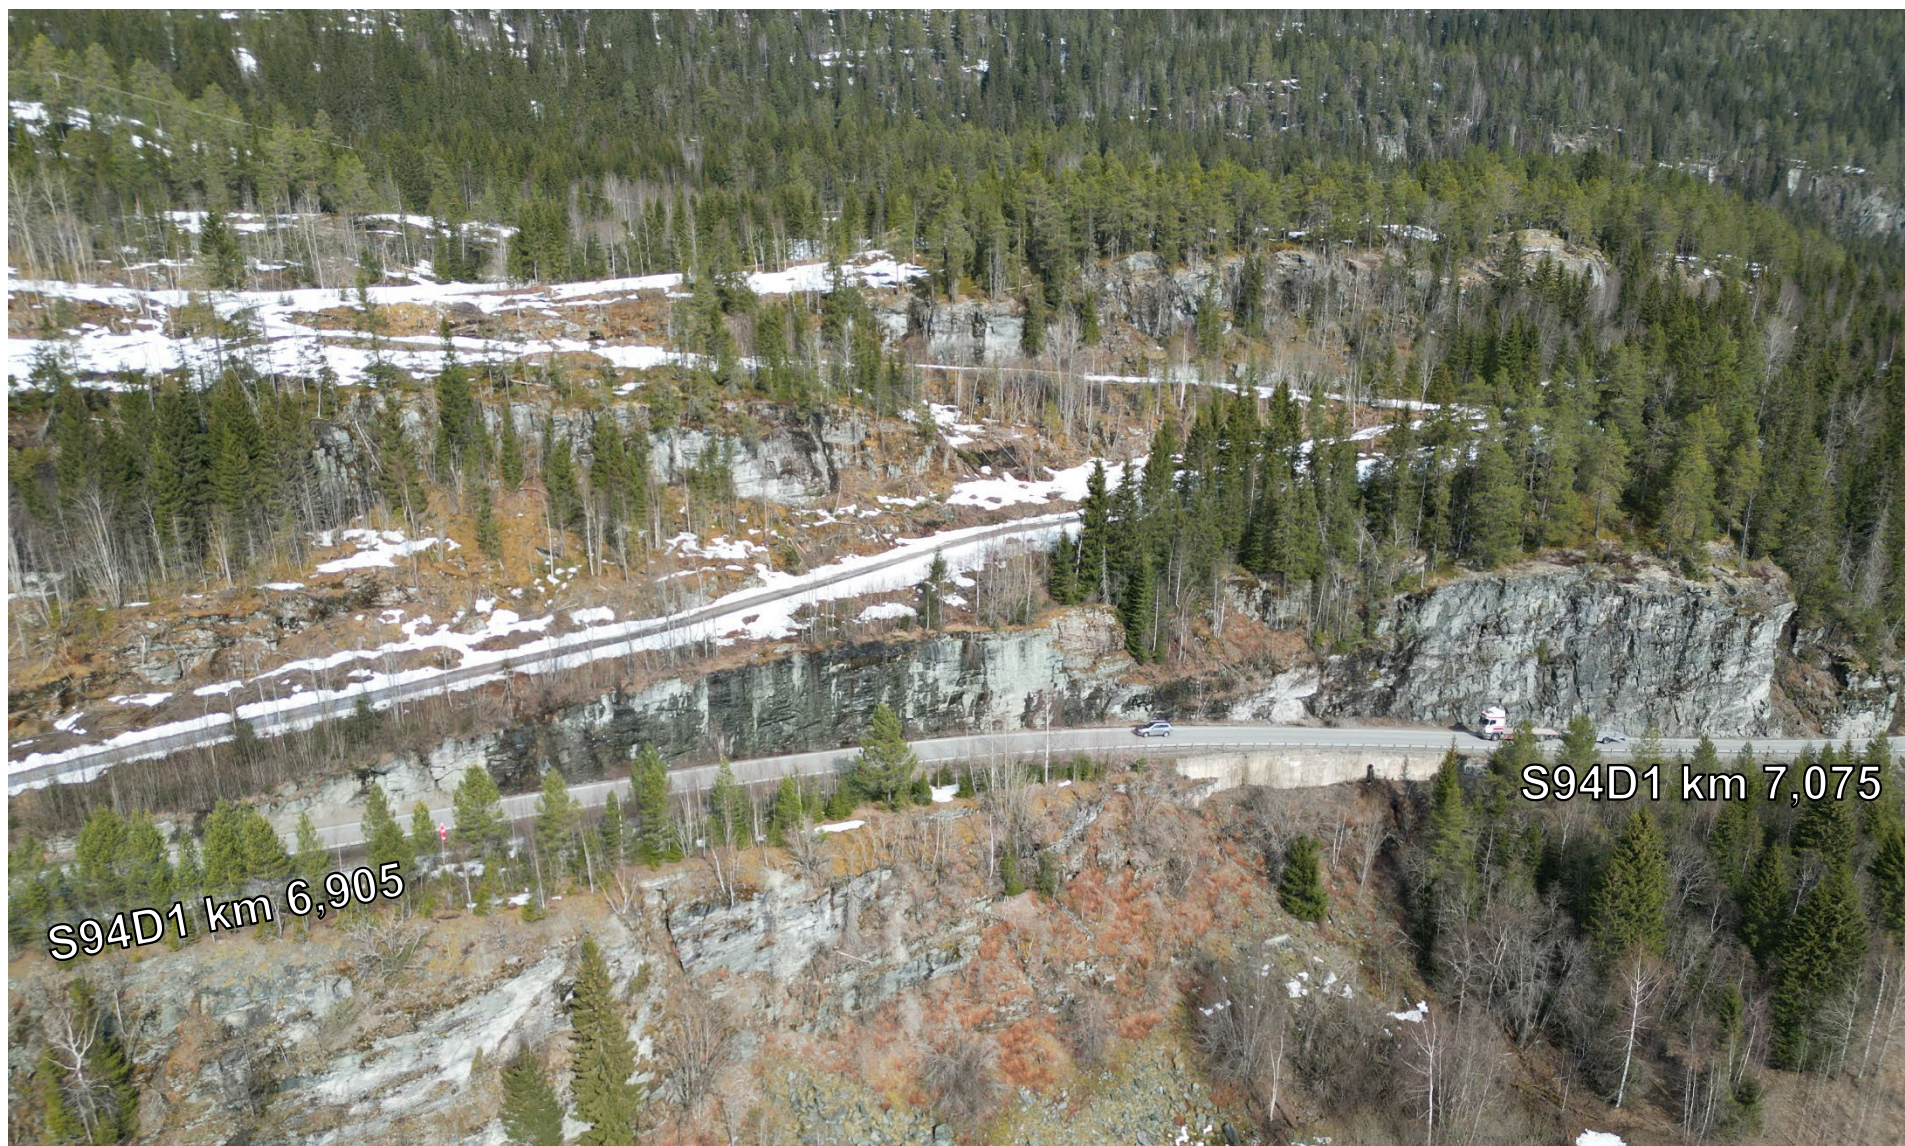
Figur 1: Oversiktsbilde over bergskjæringen. Ser mot Nord.

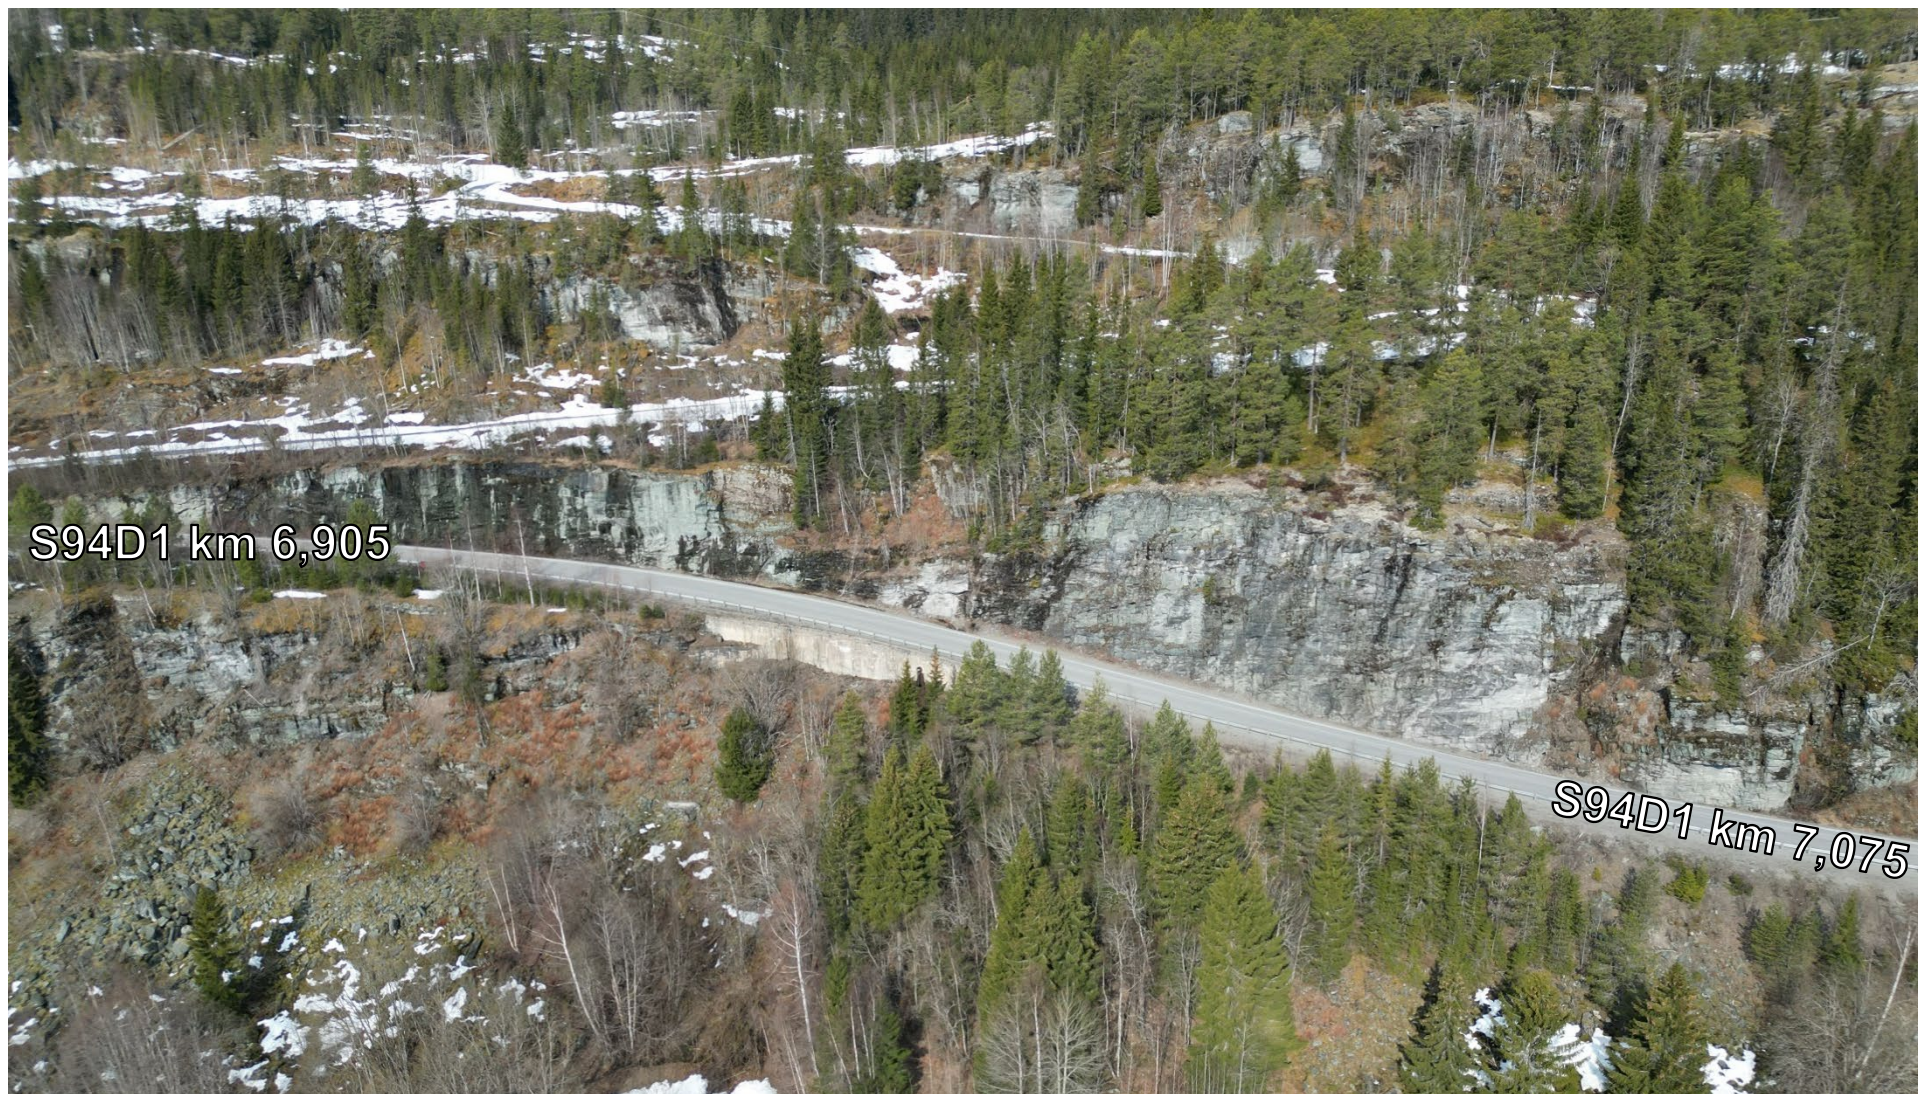
Figur 2: Oversiktsbilde over bergskjæringen. Ser mot nord.
