# Miljøkartleggingsrapport

Fv.109

Rolvsøyveien 339, Fredrikstad

Mars 2025

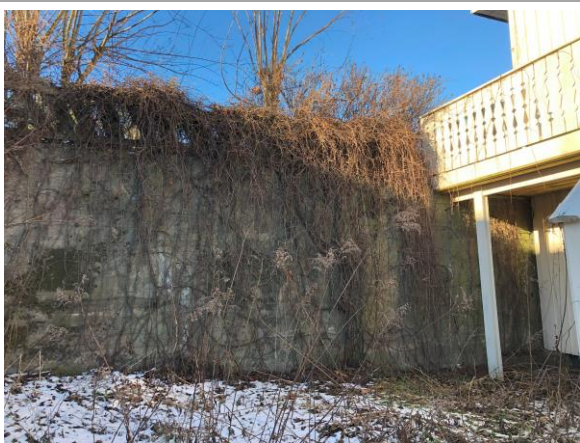
Bilde 5: Støttemur.

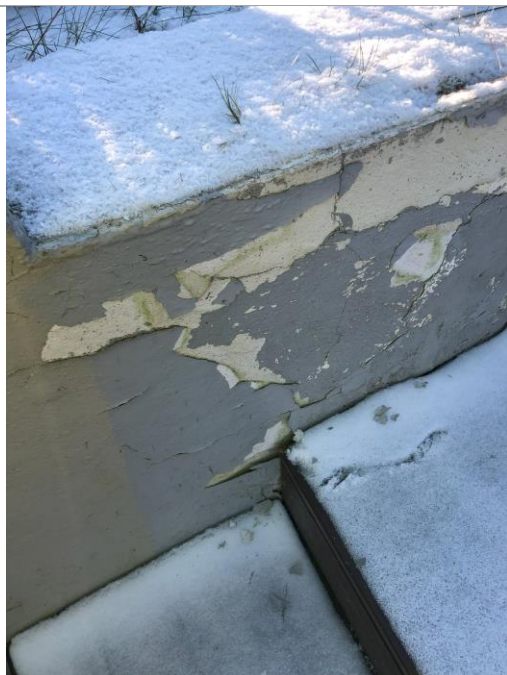
| Sted (pr.nr) | Materiale | Omfang/ mengde | Bilde | Farlig avfall |
|---|---|---|---|---|
| RV339 P1 – mur ved trapp | Maling | Ca. 10 kvm vegg | 7 | Nei |

Bilde 7: Maling trapp ved inngangsparti. Både grå og hvit maling, der lagene hang sammen og er analysert som en felles malingsprøve (Prøvemerkning RV339 P1).

| Sted (pr.nr) | Materiale | Omfang/ mengde | Bilde | Farlig avfall |
|---|---|---|---|---|
| RV339 P1 – mur ved trapp | Maling | Ca. 10 kvm vegg | 7 | Nei |

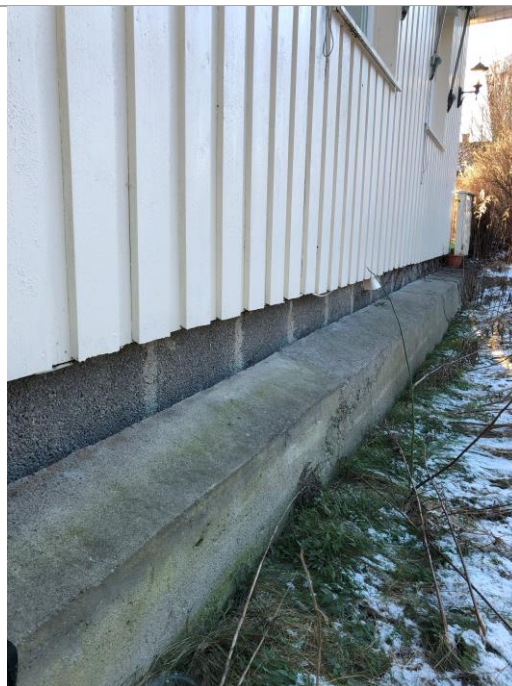
| Sted (pr.nr) | Materiale | Omfang/ mengde | Bilde | Farlig avfall |
|---|---|---|---|---|
| RV339 P2 – støttemur utendørs | Betong | Ca. 20 m <sup>3</sup> | 5, 8 | Nei |

Bilde 8: Støttemur langs nordsiden av boligen (Prøvemerkning RV339 P2).

| Sted (pr.nr) | Materiale | Omfang/ mengde | Bilde | Farlig avfall |
|---|---|---|---|---|
| RV339 P2 – støttemur utendørs | Betong | Ca. 20 m <sup>3</sup> | 5, 8 | Nei |

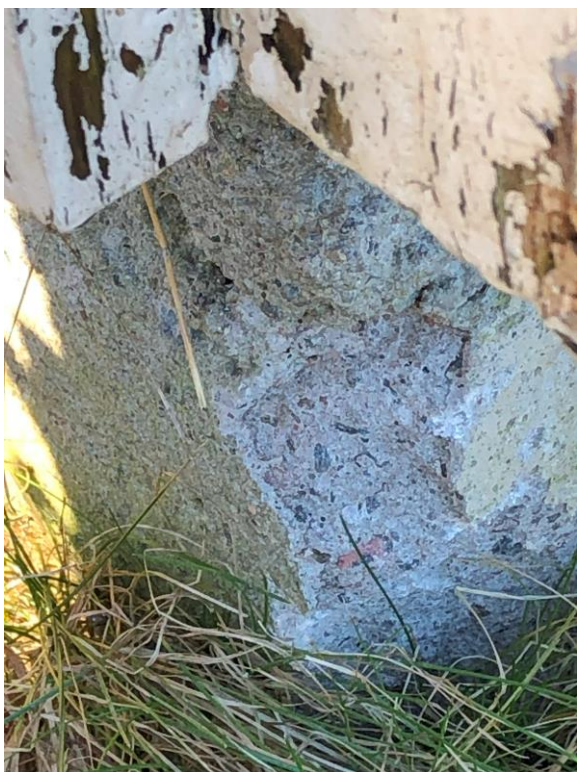
| Sted (pr.nr) | Materiale | Omfang/ mengde | Bilde | Farlig avfall |
|---|---|---|---|---|
| RV339 P3 – grunnmur utendørs | Betong/støp utenpå Leca-blokker | Ca. 20 kvm basert på husets grunnflate og høyde på grunnmur | 9 | Nei |

Bilde 9: Betong/støp utenpå Lecamur (Prøvemerkning RV339 P3).

| Sted (pr.nr) | Materiale | Omfang/ mengde | Bilde | Farlig avfall |
|---|---|---|---|---|
| RV339 P3 – grunnmur utendørs | Støp/murpuss utenpå Leca-blokker | Ca. 20 kvm basert på husets grunnflate og høyde på grunnmur | 9 | Nei |

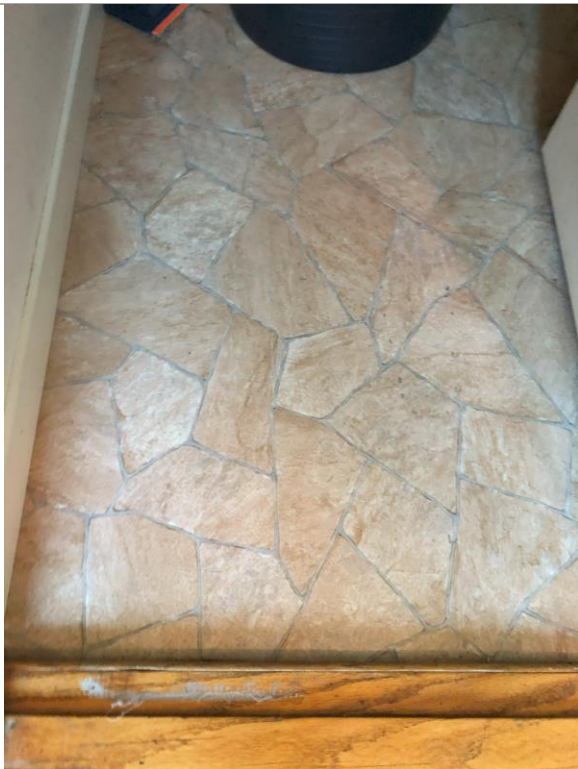
Bilde 10: Vinylgulv bod 1. etasje.

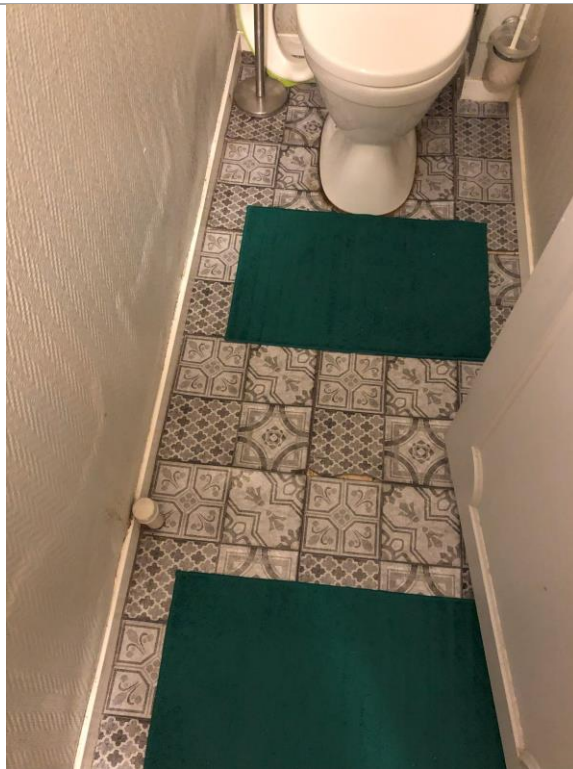
Bilde 11: Vinylfliser i toalettrom underetasje.

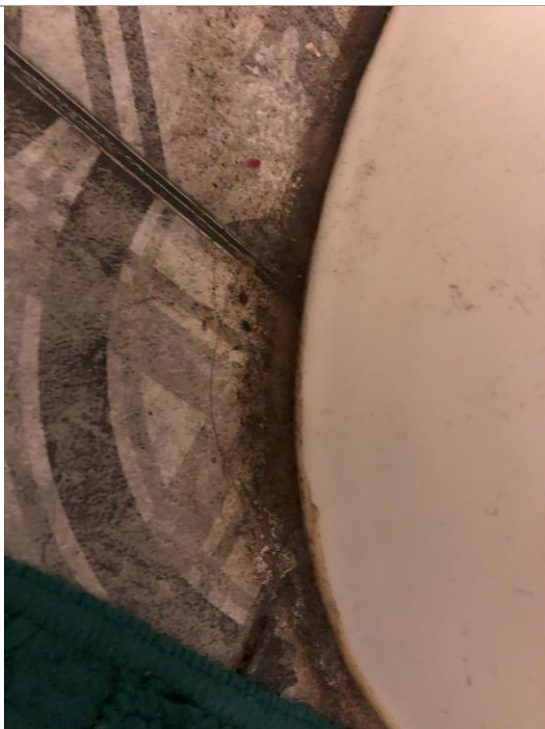
Bilde 12: Myk fuge rundt toalett.

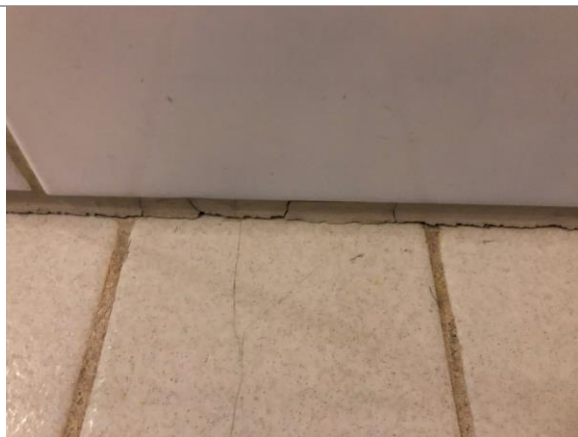
Bilde 13: Myk fuge langs gulv på bad.

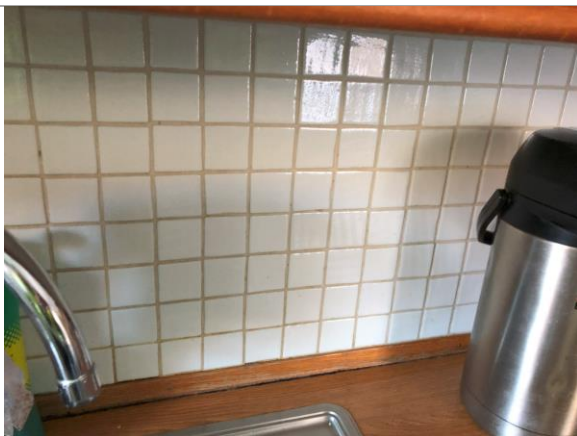
Bilde 14: Myk fuge mellom fliser og benk på kjøkken.

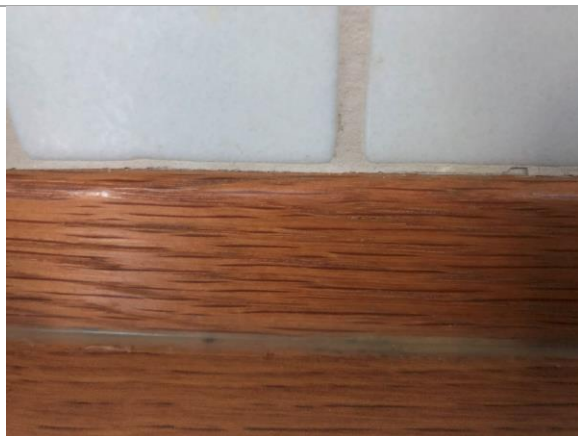
Bilde 15: Myk fuge mellom fliser og benk på kjøkken.

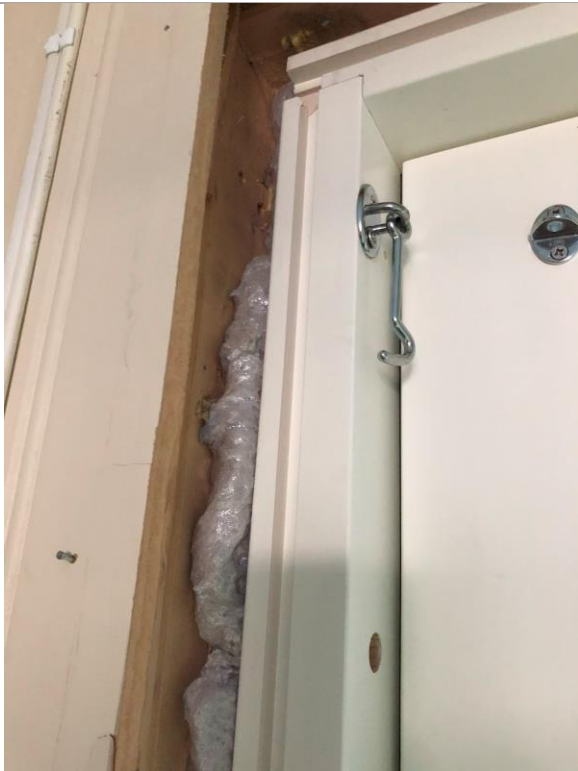
Bilde 16: PUR-skum ved ytterdør.

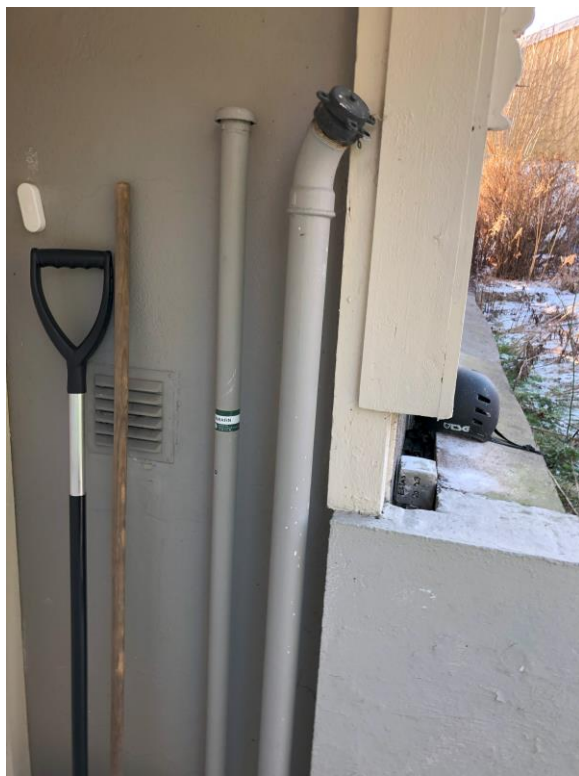
Bilde 17: Eldre parafinrør ved inngangsdør.

Beholdere/tanker med olje må ivaretas på en måte som forebygger og forhindrer forurensning. Dette gjelder også rør som inneholder olje; disse må tømmes på forsvarlig vis før selve røret håndteres som metallskrap. Dørlukkere skal behandles slik at lekkasjer unngås.

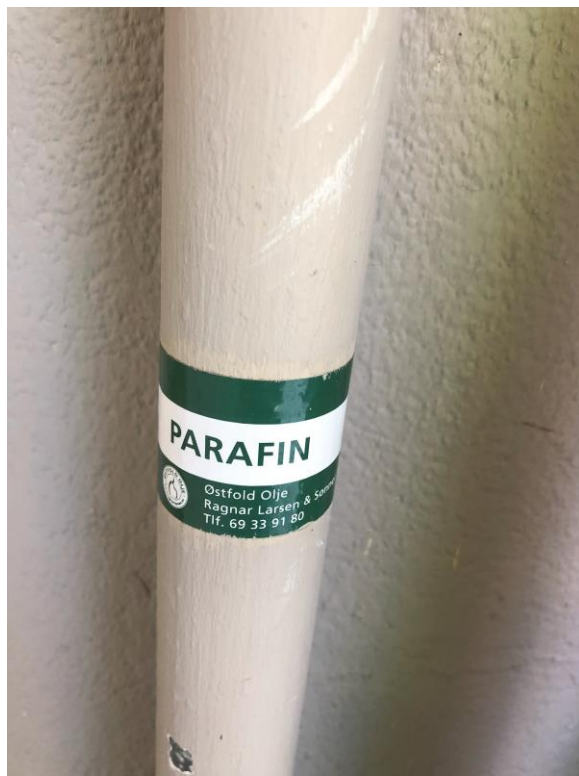
Bilde 18: Eldre parafinrør ved inngangsdør.

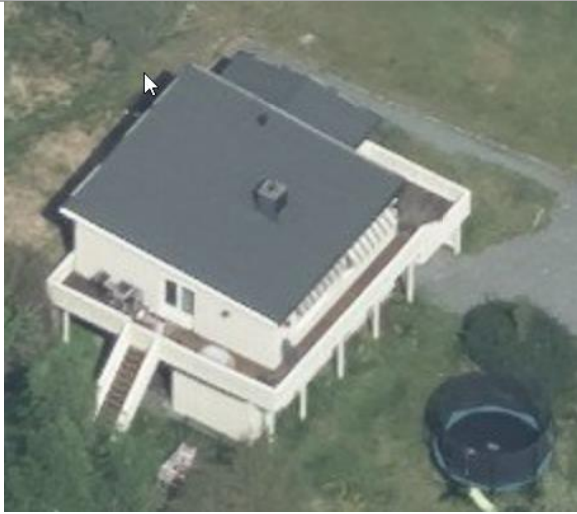
Bilde 19: Takpapp – bildet er hentet fra googlemaps.

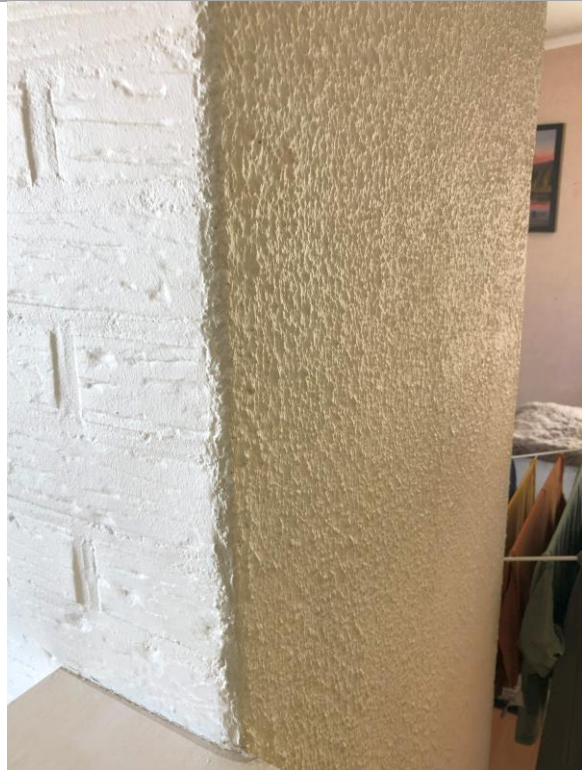
Det er ikke tatt prøver av pipe. Maling, murpuss og mørtel på piper kan inneholde PCB.

Det er ikke tatt prøver av pipe. Maling, murpuss og mørtel på piper kan inneholde tungmetaller med verdier over grensen for farlig avfall.

Bilde 20: Pipe i 1. etasje med murpuss og maling.

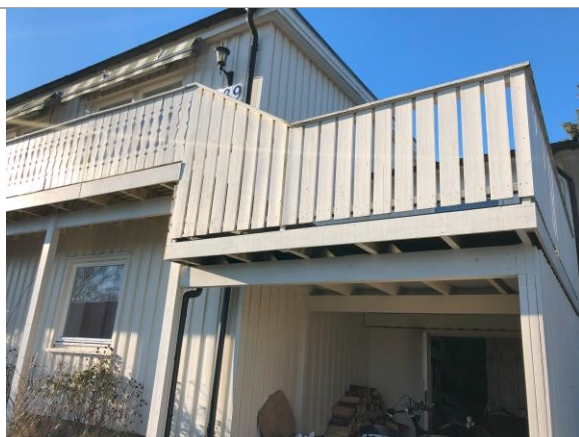
Bilde 21: Veranda mot øst.

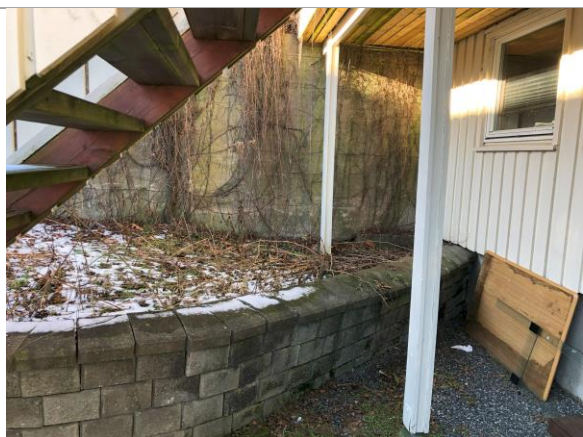
Bilde 22: Søyler til veranda.

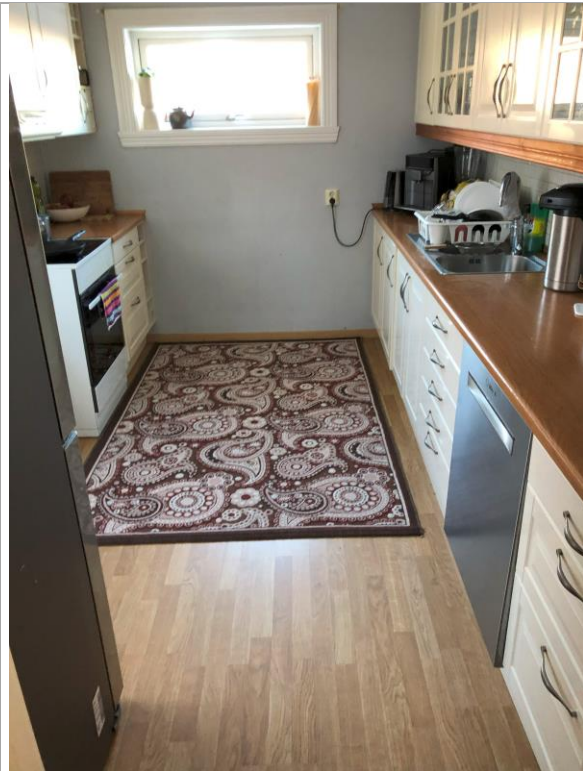
Bilde 23: Kjøkkenet med oppvaskmaskin, komfyr/stekeovn og kjøleskap.

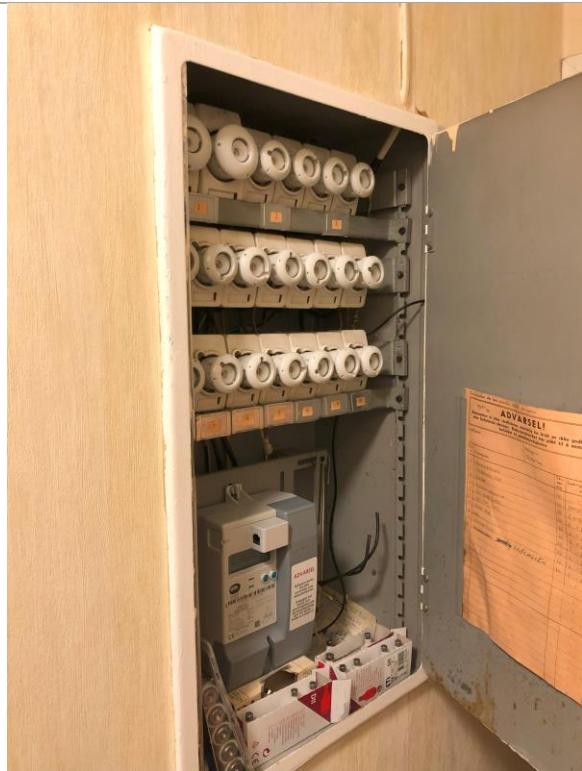
Bilde 24: Sikringsskap av eldre årgang.

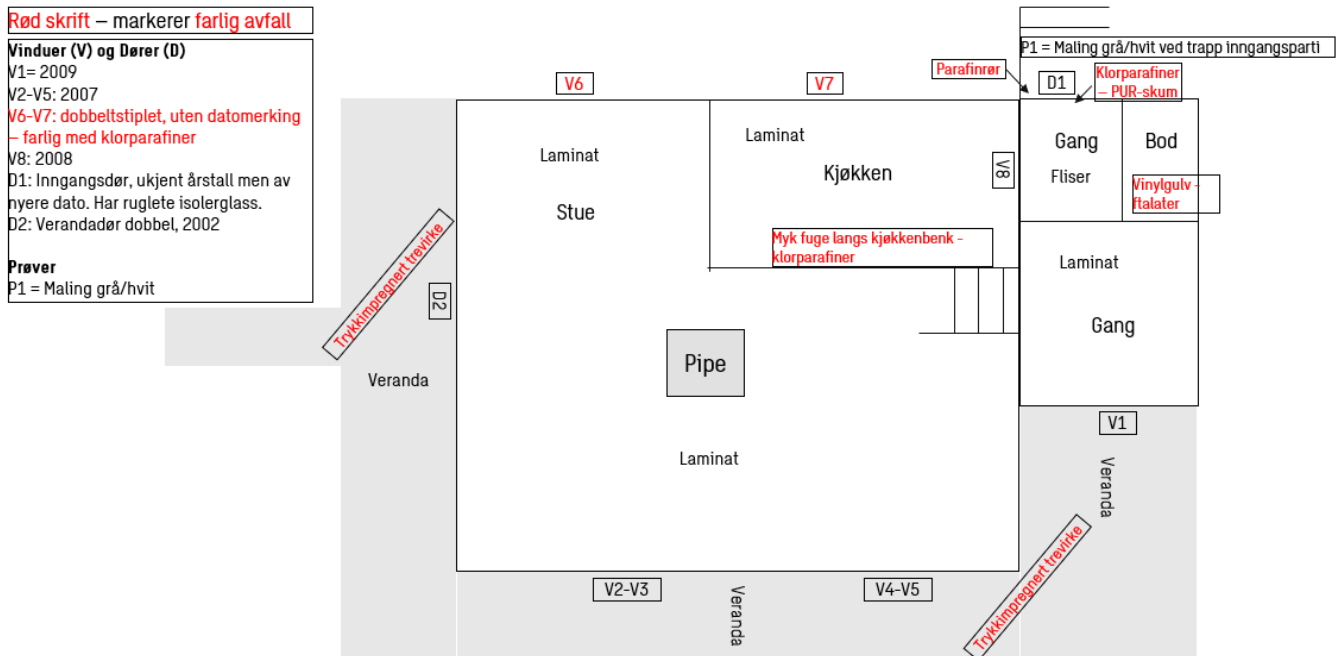
Figur A1: Oversikt over prøvepunkter og markering av farlig avfall i 1. etasje av bolighus. Farlig avfall er markert med rød skrift. Figuren angir ikke korrekte størrelsesforhold. Kilde: Sweco

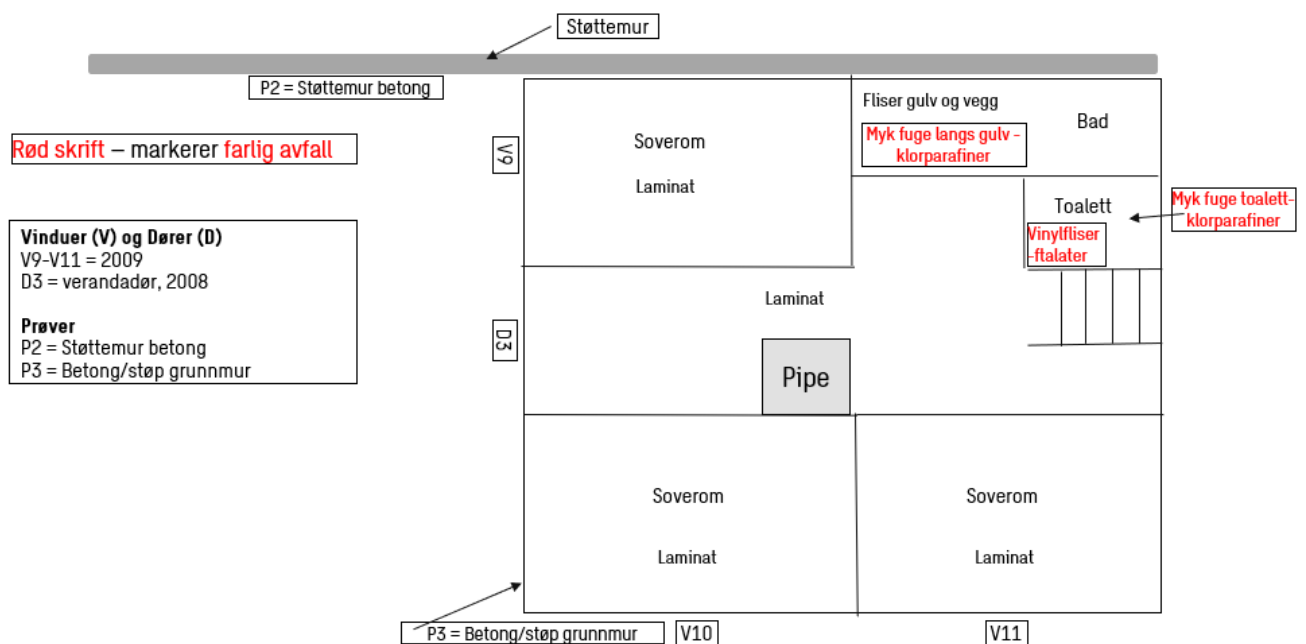
Figur A2: Oversikt over prøvepunkter og markering av farlig avfall i kjelleretasje av bolighus. Farlig avfall er markert med rød skrift. Figuren angir ikke korrekte størrelsesforhold. Kilde: Sweco
